# JIKEN CENTER News

平成28年5月15日発行 毎月1回15日発行(通巻488号)

## ホンダ ステップワゴン(RP1) 後部ボデー構造と修理作業

## トヨタ シエンタ (NSP170G) 後部損傷の復元修理

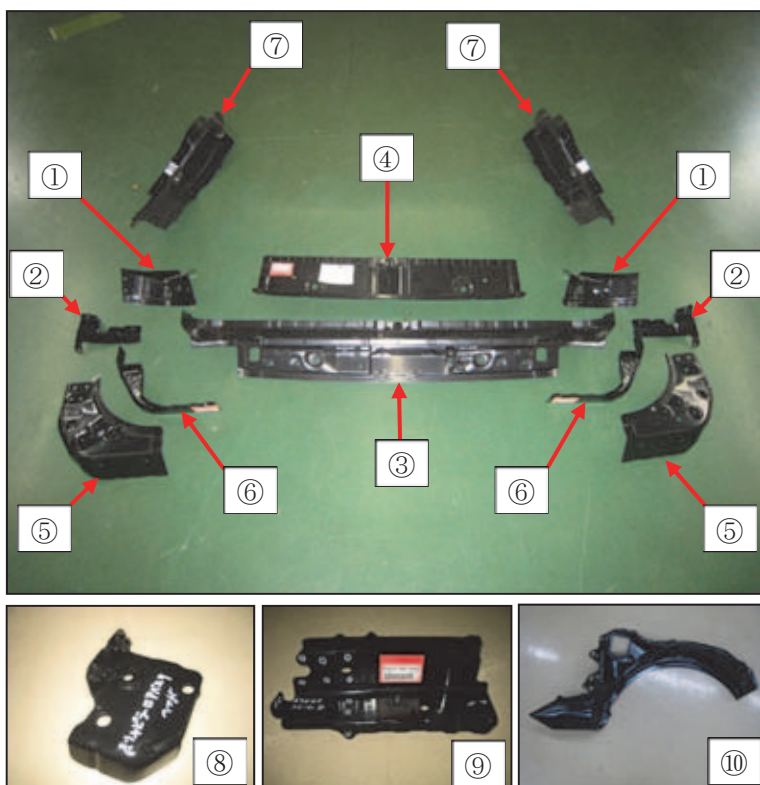
#### (1) 部品名称

- ①リヤフレームエンドリヤエクステンション
- ②リヤフレームエンドフロントエクステンション
- ③リヤフレームエンドクロスメンバセット
- ④リヤエンドロアクロスメンバ
- ⑤リヤフレームエンドエクステンション B
- ⑥リヤフレームエンドエクステンション A
- ⑦リヤアップフレームセット
- ⑧左リヤピラーロアバルクヘッド
- ⑨左ロアフレーム D
- ⑩左リヤインサイドサブパネル COMP

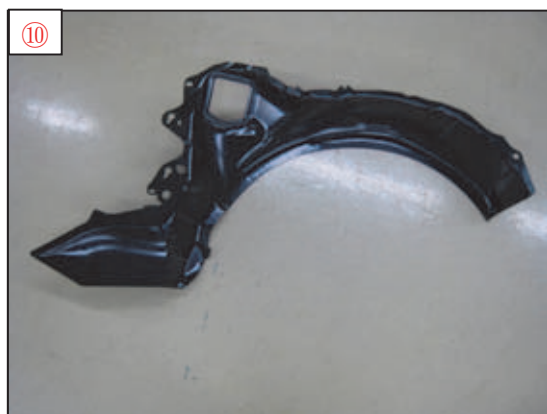
(2) 組付構造 赤丸数字は「前工程から追加になる部品です」

⑤ リヤフレームエンドエクステンション B

⑥ リヤフレームエンドエクステンション A

⑨ 左ロアフレーム D

⑦ リヤアッパフレームセット

⑧ 左リヤピラーロアバルクヘッド

③ リヤフレームエンドクロスメンバセット

② リヤフレームエンドフロントエクステンション

① リヤフレームエンドリヤエクステンション

⑩ 左リヤインサイドサブパネル COMP

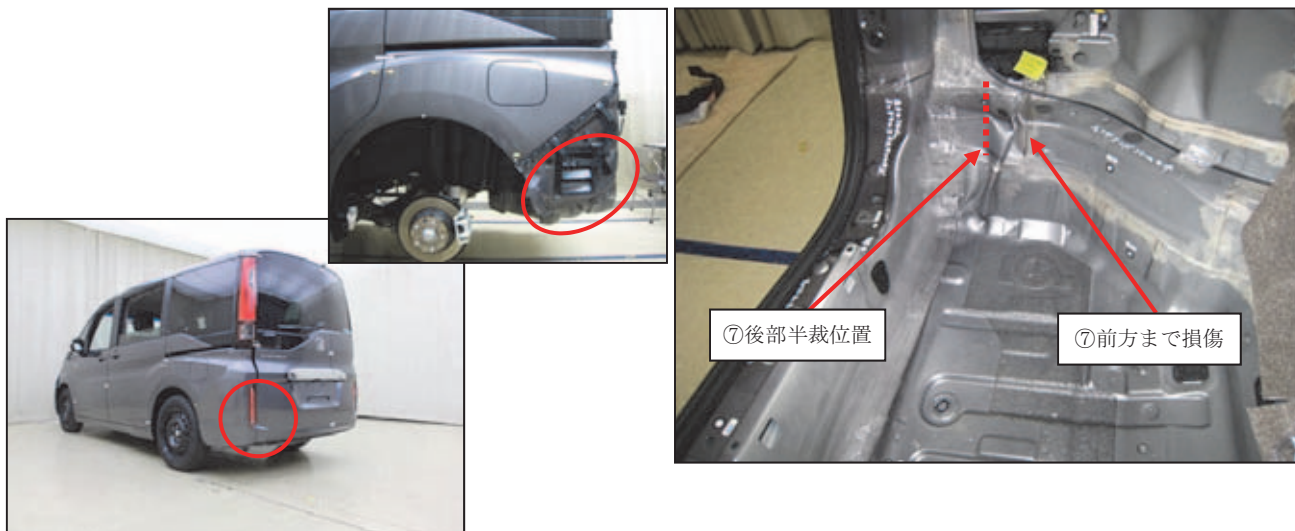
6時方向からの入力により、左リアアウトサイドドアパネルセットの後部と⑦リヤアップフレームセットの半裁位置より前方までが損傷しています。

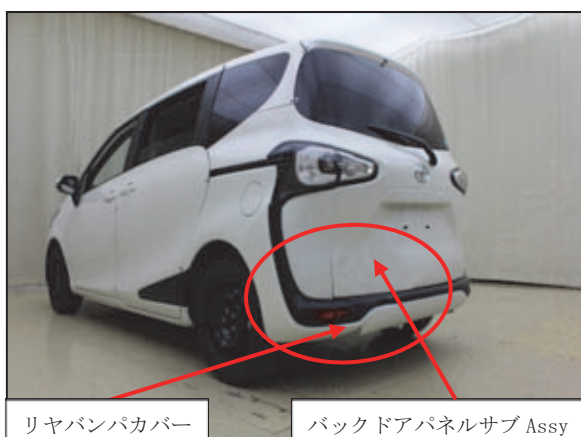
(a) 6 時方向からの入力により、リヤバンパカバー、バックドアパネルサブ Assy が損傷しています。

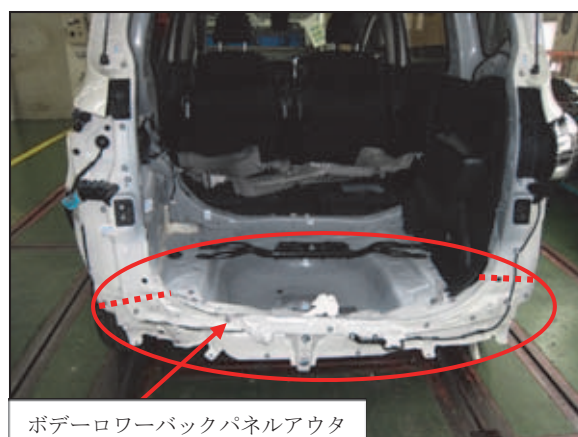
(b) ボデーローワーバックパネルアウタが損傷しています。

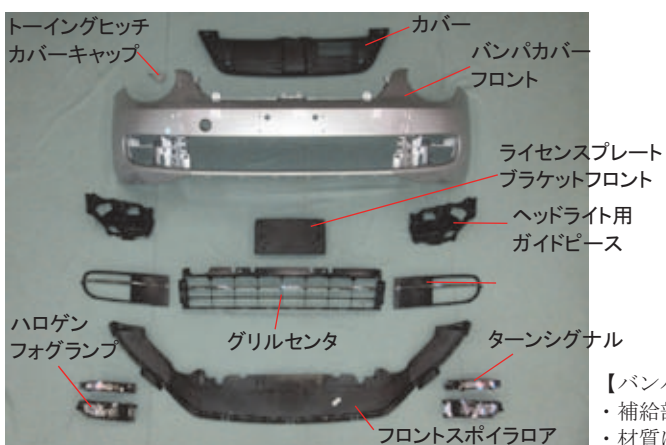
バンパカバーフロント

【バンパカバーフロント】

- ・補給部品は未塗装（プラサフ済）
- ・材質は PP+EPDM-TD10（ホリブロレン+EPDM-TD10）

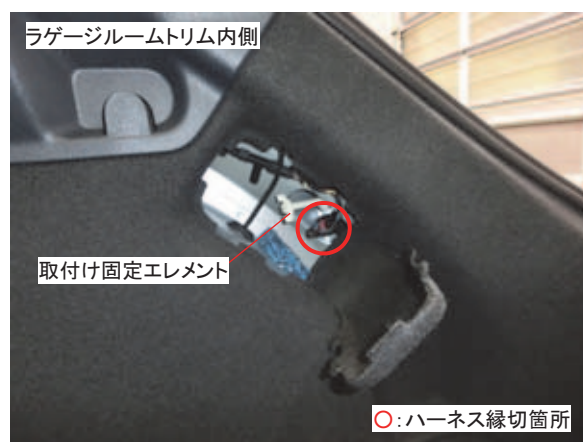
片側テールライト取外し

ラゲージルームトリム内側のカバー部を外す。  
テールライトから取付け固定エレメントを外し  
ハーネスを縁切り、取外す。
