# JIKEN CENTER News

平成28年7月15日発行 毎月1回15日発行(通巻490号)

# アルミニウム製ボンネットの修理事例

## 安全運転支援技術 II

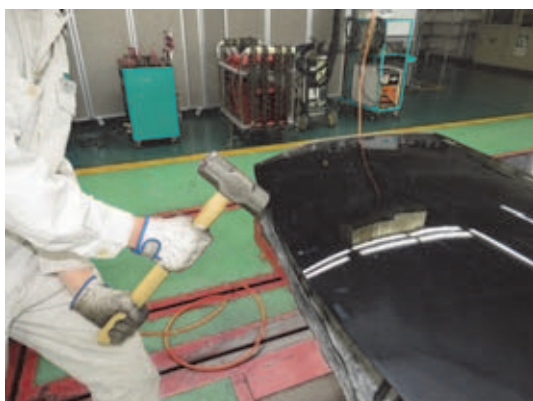
ートヨタ プリウス 30 系のボンネットー  
衝突をイメージし、大型ハンマにてボンネ  
ット先端のヘミング部に「折れ」が発生す  
る損傷を作成しました。

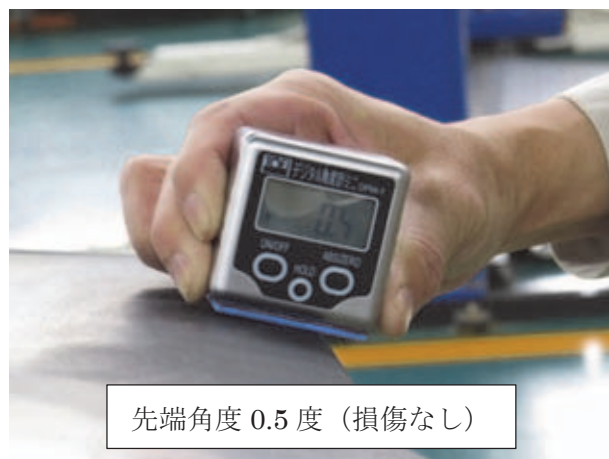
先端角度 0.5 度（損傷なし）

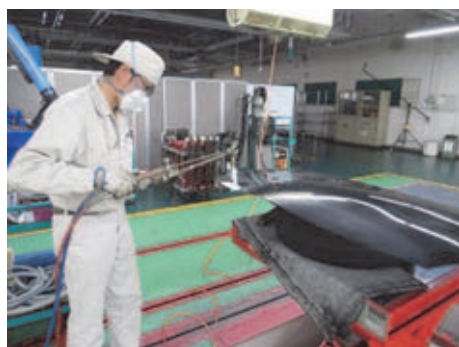
- (1) 損傷により加工硬化したボンネット先端部の折れを加熱修正（焼きなまし）し、内部応力や軽度の歪みの除去を行います。

パネル表面 加熱修正

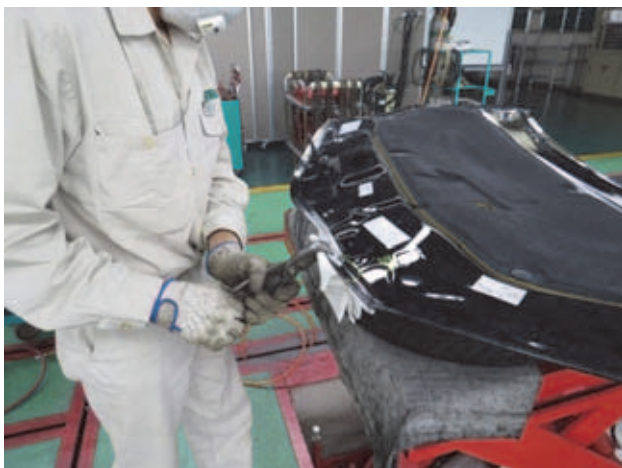
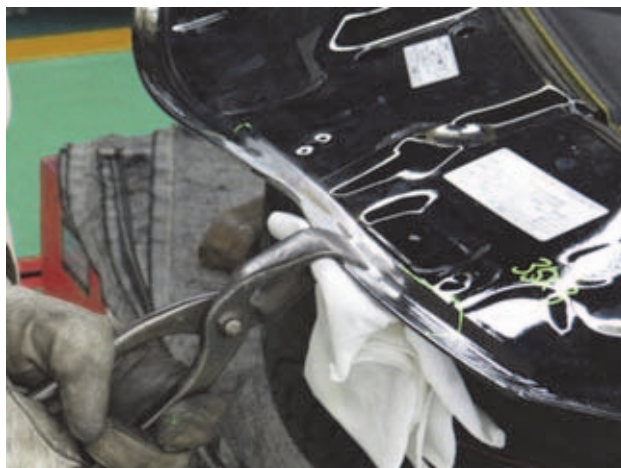
(2) つかみ（板金用ツール）を用い、ボンネット先端部の折れを粗修正します。

作業のポイントとして、折れを局部的に修正するとクラックが入りやすいため、全体的に修正しながら少しずつ修正範囲を広げるようにします。

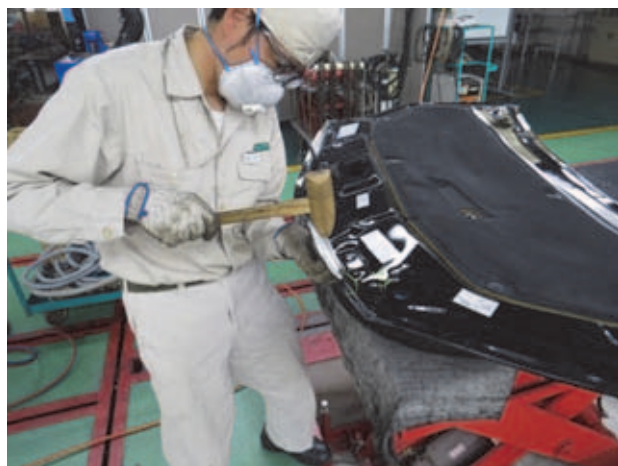
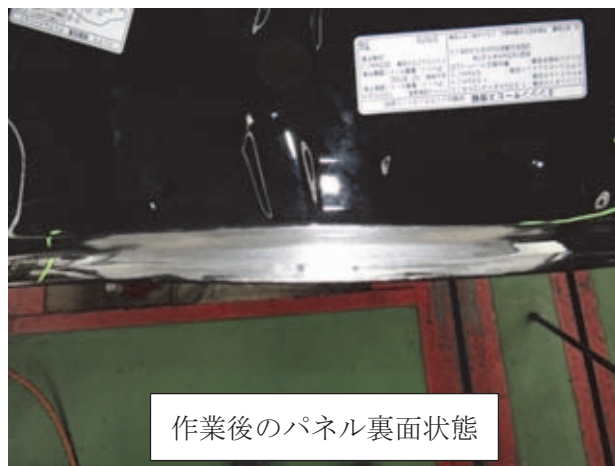
(3) 先端形状はハンマとドリリー（当て盤）を用いて仕上げ修正します。

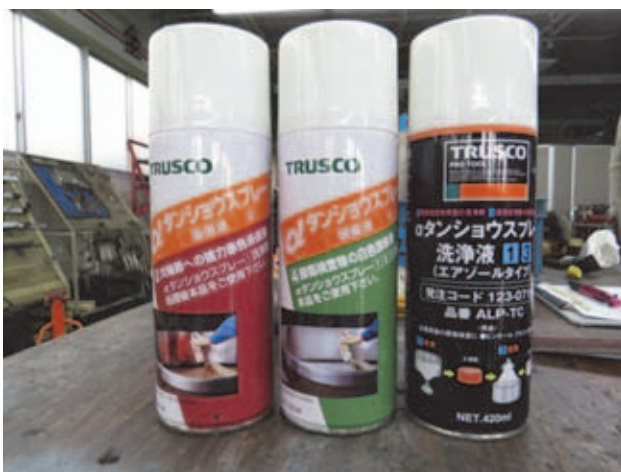
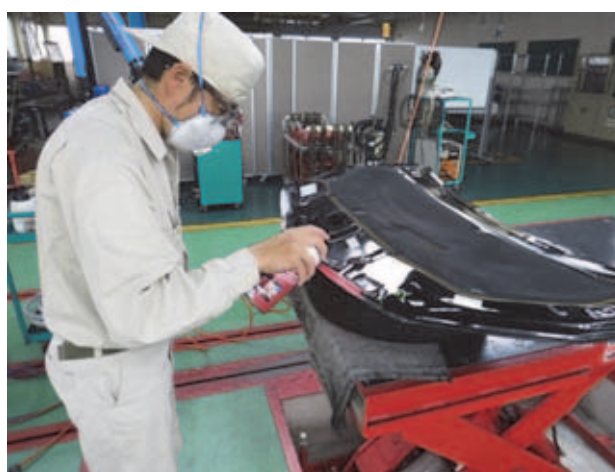
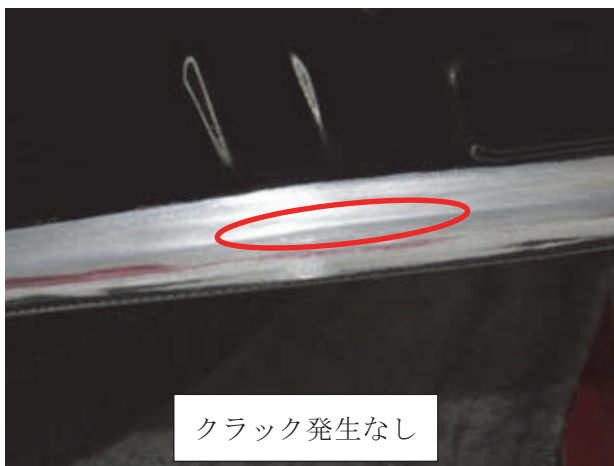
(4) 最後に、レッドチェックにより修正部位のクラックの有無を確認し、クラックが発生していないことを確認しました。

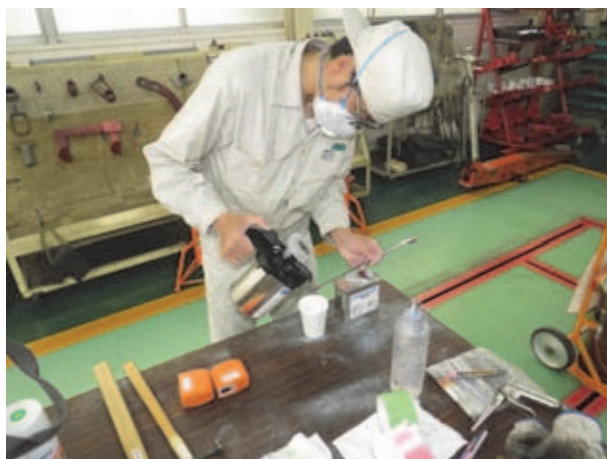
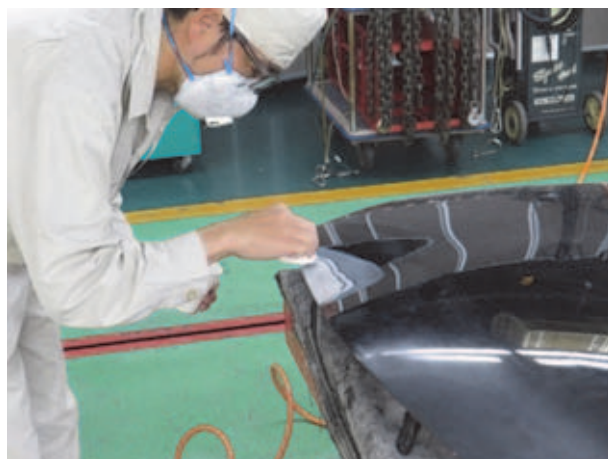
(5) アルミニウム材に板金パテを塗布する際に必要なプライマーを塗布します。

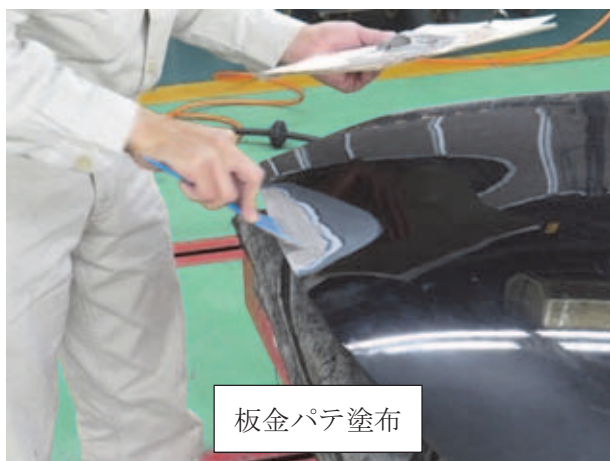
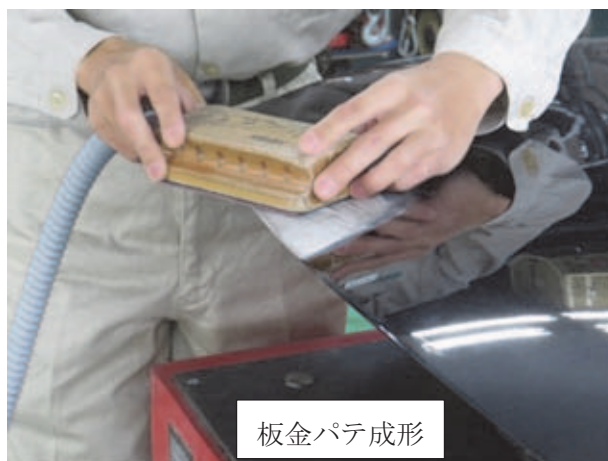
(6) 鋼板パネルの板金作業と同様に、板金パテを使用して最終仕上げを行います。

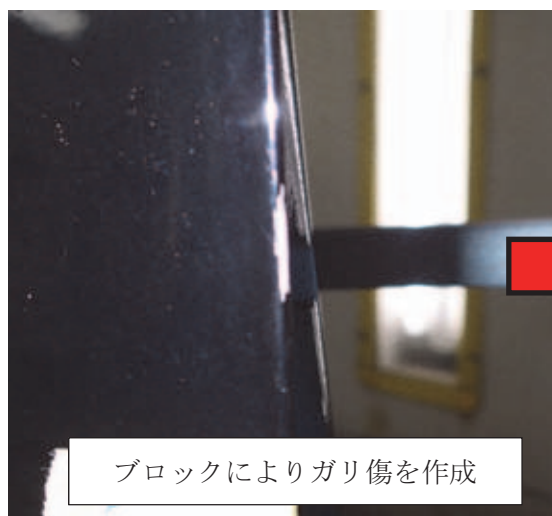
ブロックによりガリ傷を作成

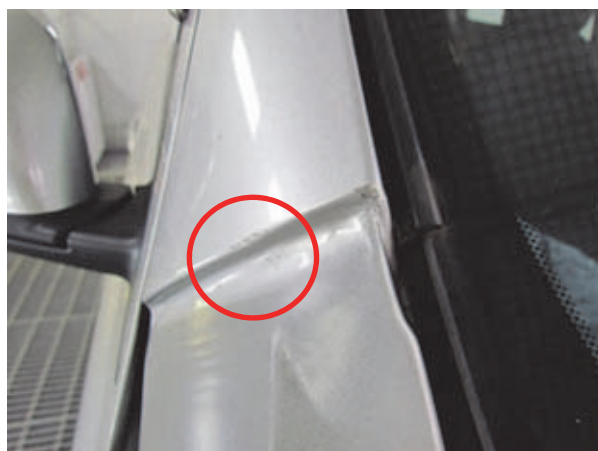
フロントフェンダとの干渉によりフロントピラーが損傷したと想定

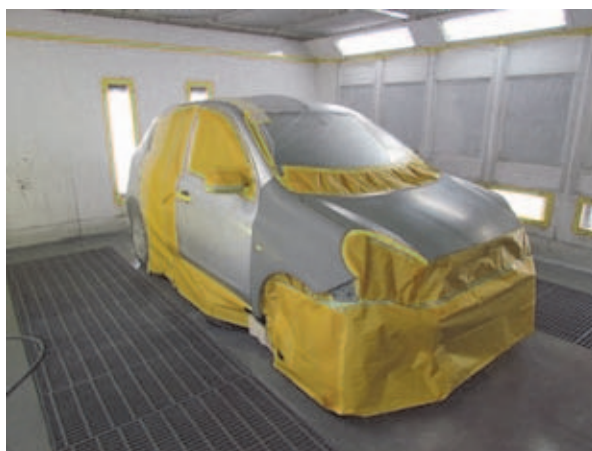
通常の補修塗装作業であれば塗装範囲およびマスキング範囲が大きい

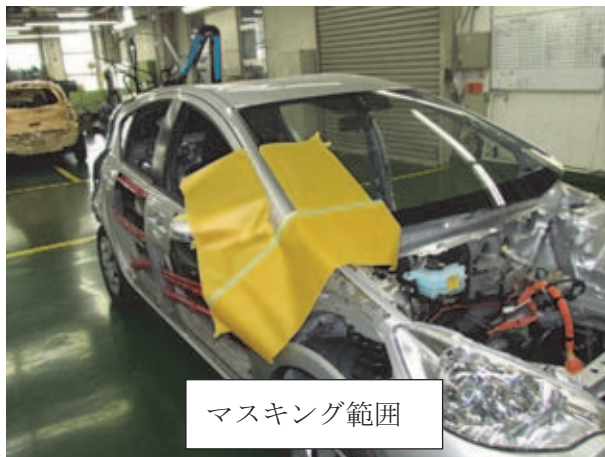
マスキング範囲は、マスキングペーパー 3 枚程度の小さい範囲としました。また、塗料は計量調色を行ったうえでテストピースに筆塗りして色差確認を行い、極小範囲の補修で概ね問題ないレベルの調色精度にしました。

マスキング範囲

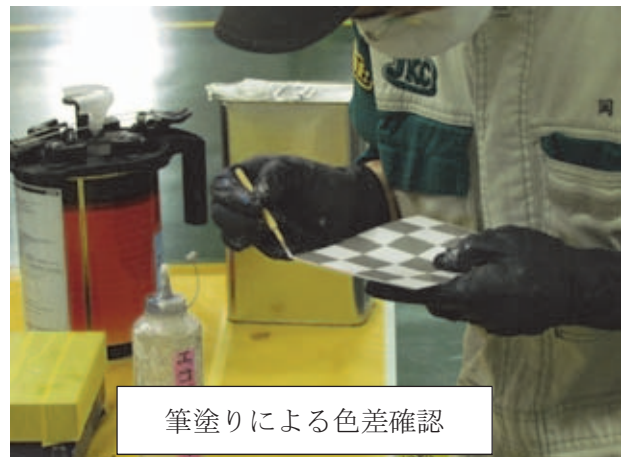
筆塗りによる色差確認

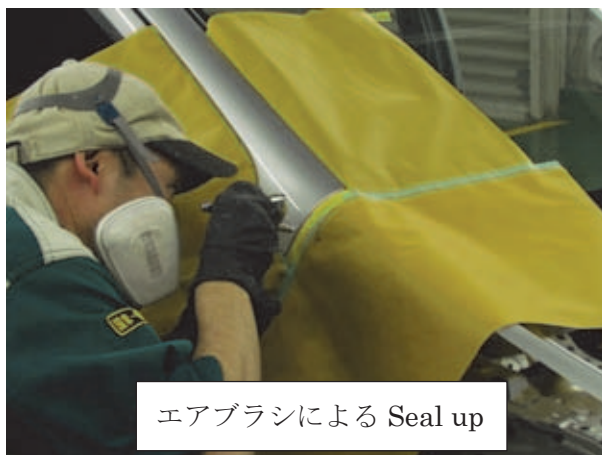
エアブラシによる Seal up

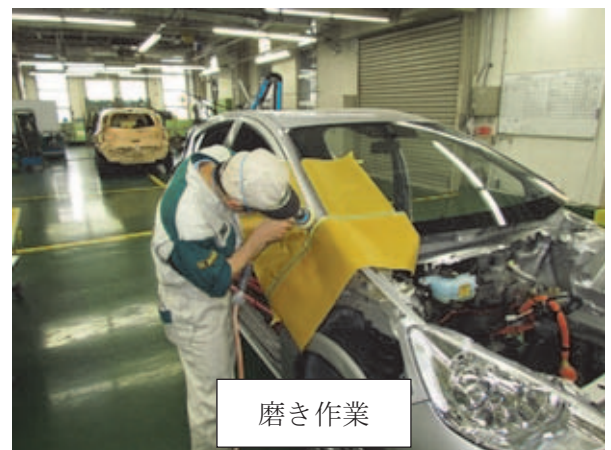
磨き作業

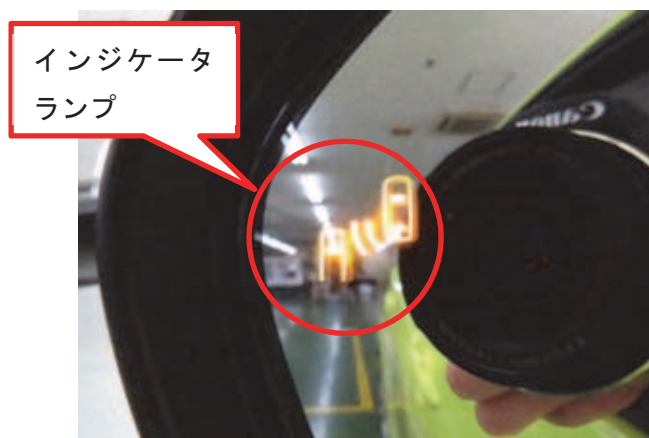
写真3

写真3と写真4はドアミラー内のインジケータと、ブラインドスポットモニタ切替時のインフォメーション画面です。ONかOFFの切替えはメータ内で簡単に操作ができ、左右ドアミラー内のインジケータの視認性もよく、夜間であればさらに視認性が高まります。このインジケータの明るさ輝度についても昼間と夜間ともに光により眩感されない輝度になっています。

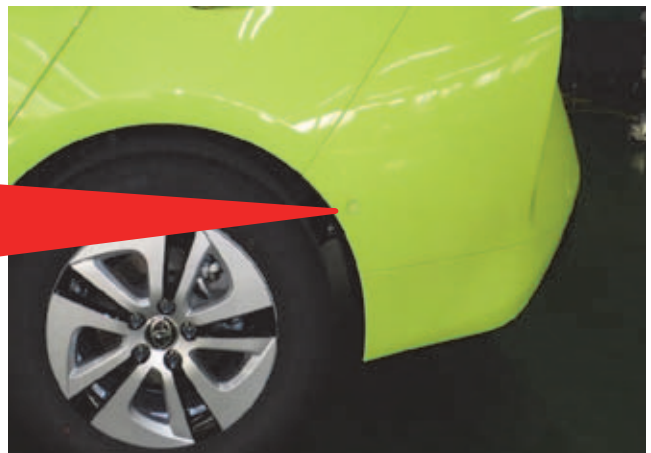
写真 6

このセンサは超音波を用いたものであり、仕組みはマイクロホン部から超音波を送信し、対象物から反射した電波を受信することで対象物との距離を計測するものです。デザイン性も考慮しセンサ表面は凹凸の少ないフラットタイプが使用されています。（写真 5、6）

この表面の丸い部分がマイクロホン部。表面の凹凸が少ない構造になっています。

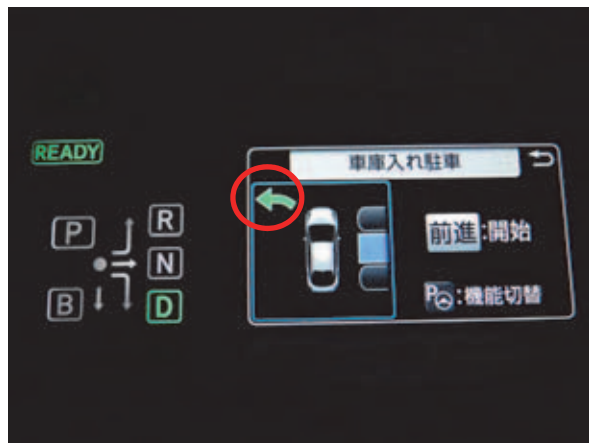
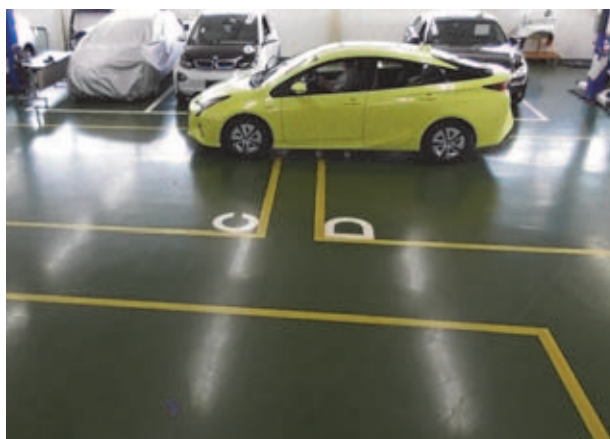
まず駐車予定スペースの横付近に停止をし、インストルメントパネル右下部にあるスイッチにより駐車モードをセットします（今回は車両右側に設定しました）。センサが認識をすると前進を開始するよう案内があります。

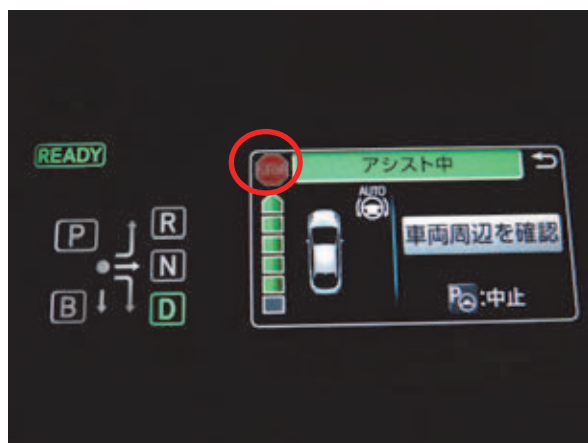
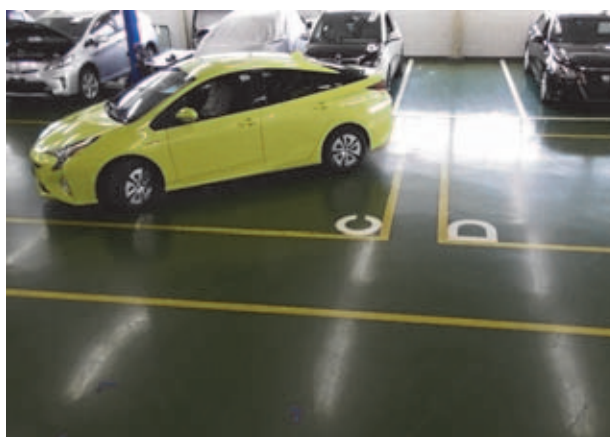
インフォメーション画面内の矢印に合わせて前進します。この時ステアリング操作は自動的に行われ、ブレーキ操作で速度の調整を手動で行います。

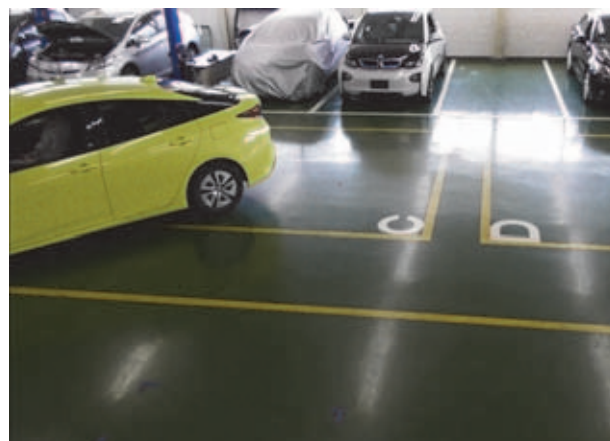
予定位置まで到達すると、ストップの表示とリバースギヤへの切替えの案内があります。この時ブレーキペダルは踏んだ状態で、ギヤの操作を手動で行います。

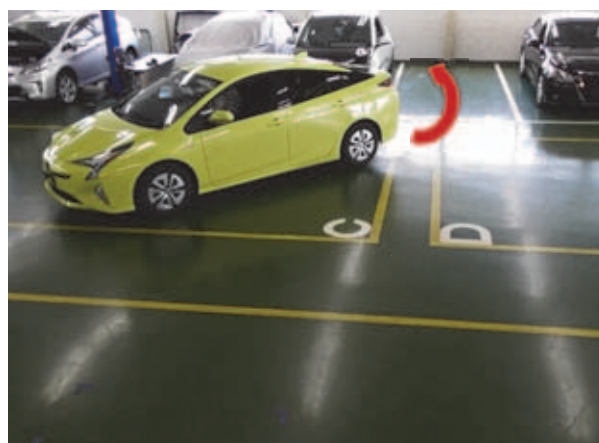
ブレーキペダルにて速度を調整しながら、指定位置まで後退します。このときブレーキペダルで速度の調整を行い、ハンドル操作は自動で行われます。

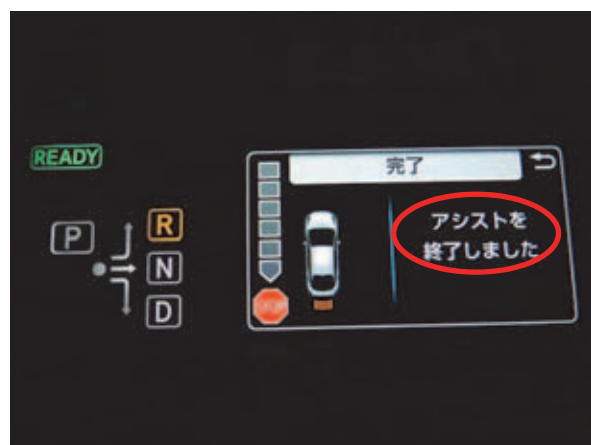
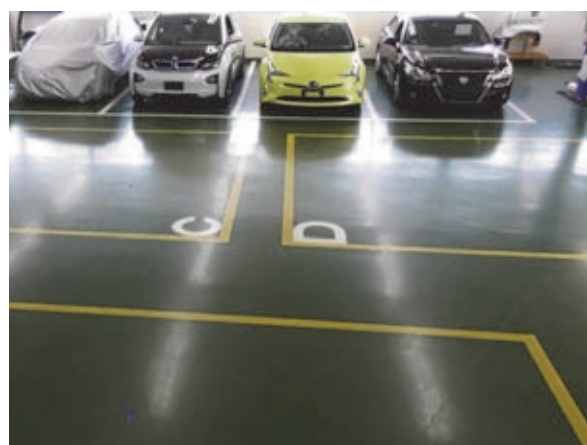
駐車スペースへの駐車が完了するとアシストを終了と案内されます。その後必要に応じて、パーキングへのギヤチェンジを行い駐車完了となります。周辺の環境であったり、駐車場の広さによっては 1 回では駐車できず、2 回切替えることもあります。
