# JIKEN CENTER News

# インプレッサスポーツの新旧型車構造比較 (GP7 系、GT7 系)

# スバル インプレッサ 歩行者保護エアバッグについて

## 汚損被害車両の修復実験事例の紹介

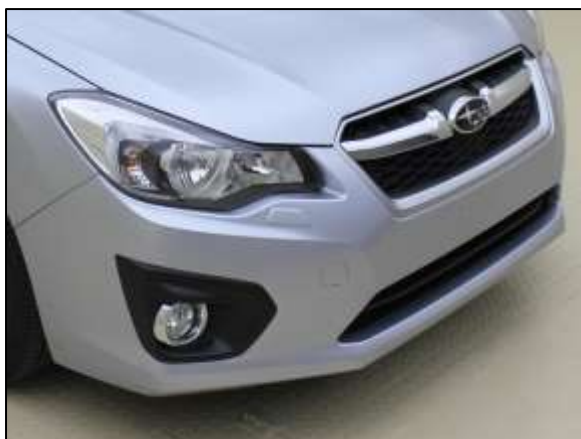
写真 1

GP7 系は、大型のフロントグリルが付いたフロントバンパカバーでした。（写真 1）

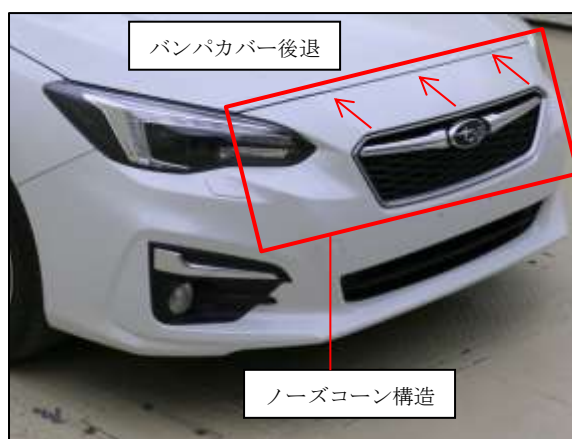
写真 2

GT7 系は、レヴォーグと同様にノーズコーン\*構造が採用され、フロントグリルを頂点に、フロントバンパカバーが後退したデザインになっています。（写真 2）

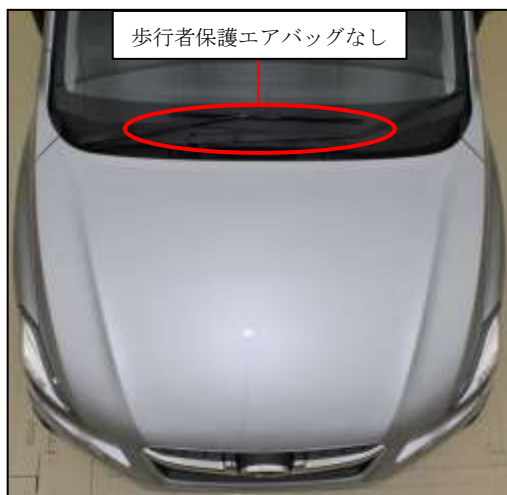
写真 5

GP7 系は、歩行者保護エアバッグは設定されていませんでした。（写真 5）

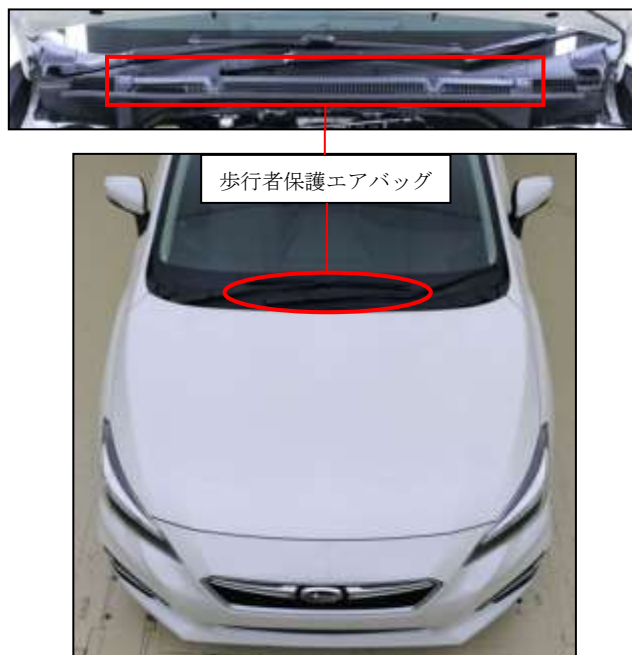
写真 6

GT7 系には、フードとフロントガラス間のカウルパネル部分に、歩行者保護エアバッグが装着されています。（写真 6）

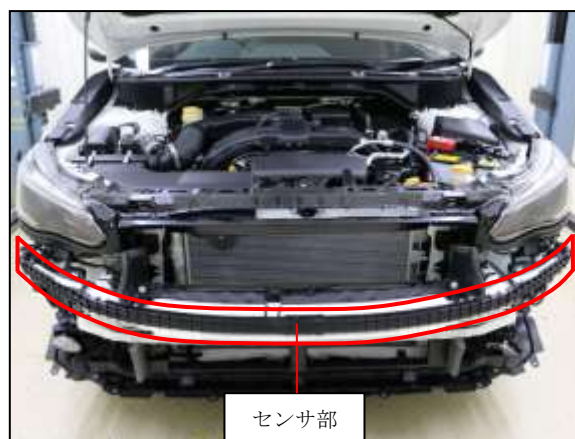
写真 7

歩行者との衝突をフロントバックビーム前に取り付けられたセンサが感知すると、カウルパネル部分からエアバッグが展開して歩行者の頭部へのダメージを軽減します。（写真 7）

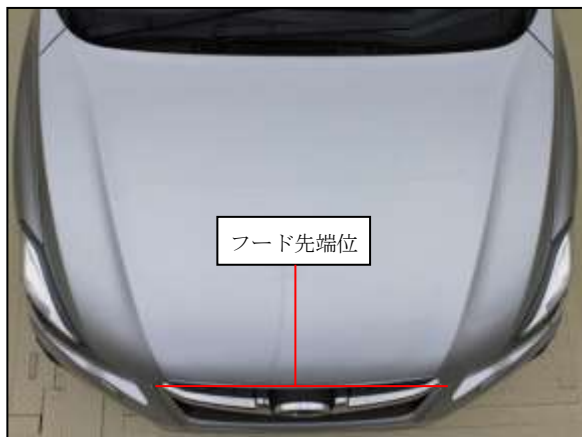
写真 8

GP7 系は、前方へ低く張り出したデザインでした。(写真 8)

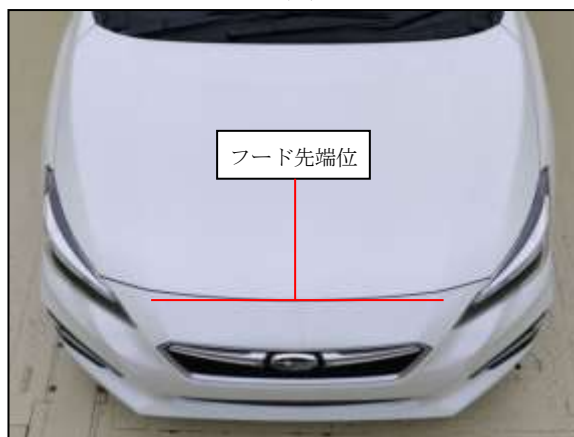
写真 9

GT7 系は、フロントバンパカバーの後退でフードの前端位置も後退した構造になったため、軽衝突において損傷しにくいデザインになっています。(写真 9)

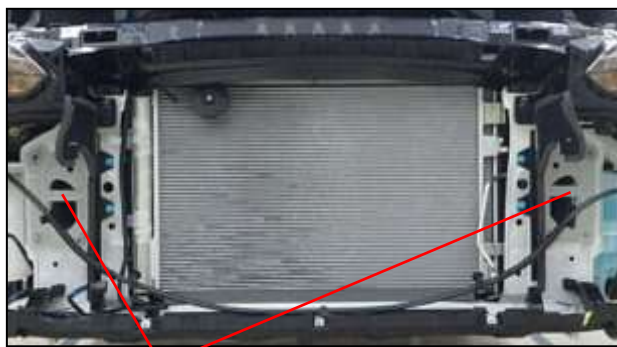
写真 19

GT7系では、フレームサイド前端部分のフロントフレームフロントプレートに取付けられています。  
(写真 19、図 2、図 4)

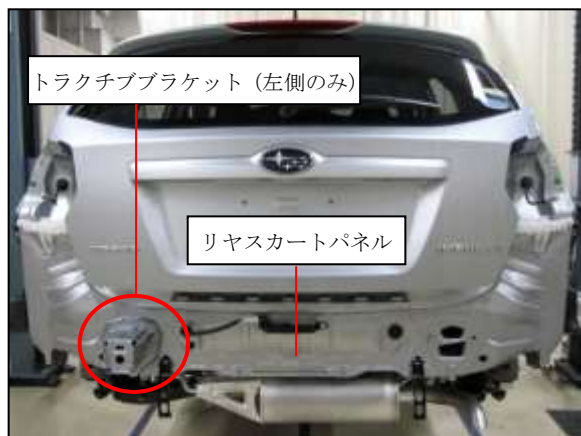
写真 24

GT7 系のリヤスカートパネルは、GP7 系に類似した構造です。(写真 24、25)

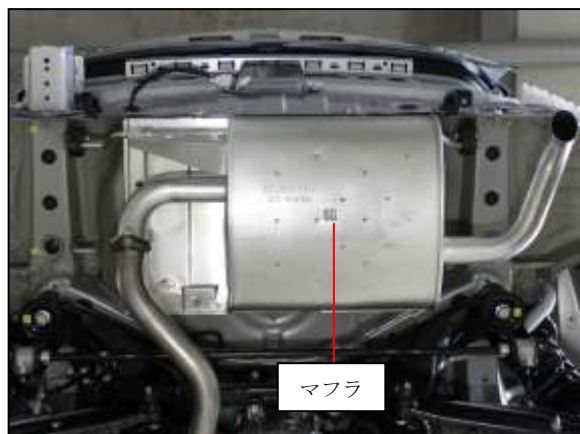
写真 30

GP7 系と同様の位置に配置されていますが、形状・大きさが異なります。(写真 30、31)

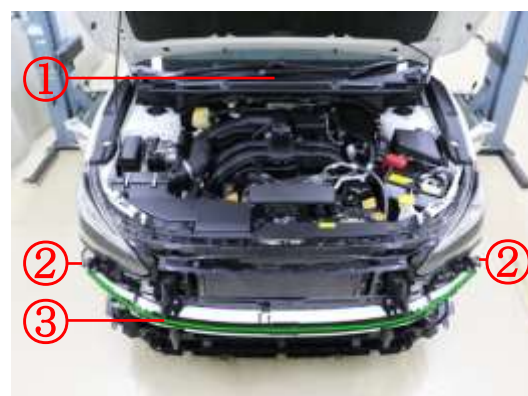
フロントバンパ内部の圧力チューブと圧力センサが、歩行者との衝突を感知すると、室内にある歩行者保護エアバッグコントロールユニット（以下、エアバッグペDESTリアンコントロールユニット）からの信号により、歩行者保護エアバッグを展開します。これにより歩行者の傷害値の高いフード後端およびAピラーの頭部傷害値を低減します。なお、フードにポップアップ機能はありません。

- ①歩行者保護エアバッグ  
（以下、ペDESTリアンエアバッグモジュール Assy）
- ②圧力センサ  
（ペDESTリアンエアバッグセンサの構成部品）
- ③圧力チューブ  
（ペDESTリアンエアバッグセンサの構成部品）

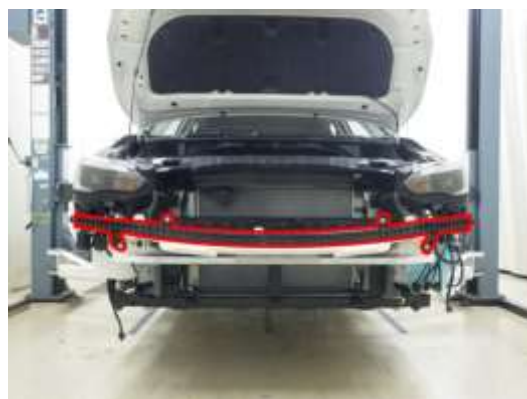
##### a. センサスぺーサ（赤線囲み部）

フロントバンパを取外すと、まず目に付くのがセンサスぺーサです。ペDESTリアンエアバッグセンサ（圧力チューブ）を覆うように、左右センサエアバッグブラケットと、フロントバックビーム COMP に固定されています。

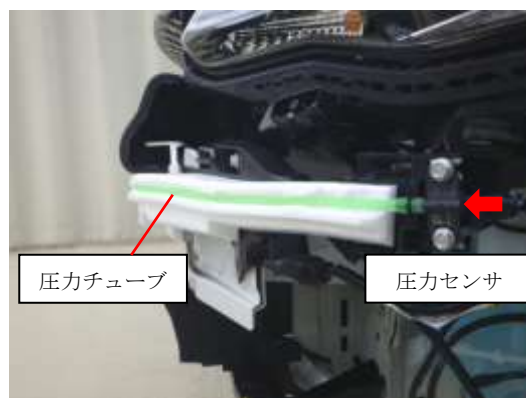
##### b. ペDESTリアンエアバッグセンサ

センサスぺーサを取外すと、圧力チューブ（緑網掛け）が確認できます。圧力チューブの両端には圧力センサ（赤矢印）が取り付けられています。圧力チューブはフロントバンパエネルギーアブソーバを横断するように取り付けられ、左右圧力センサは、左右センサエアバッグブラケットに、固定されています。圧力チューブと左右圧力センサで衝突による圧力変化を検出しています。

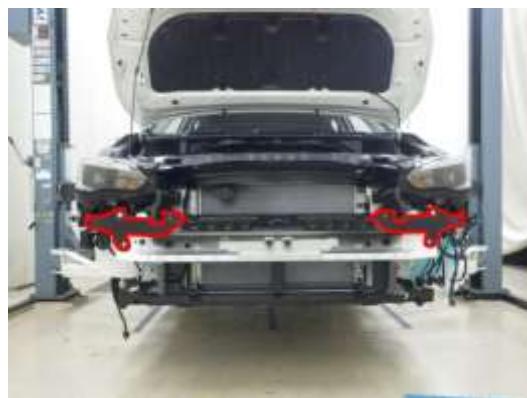
c. 左右センサエアバッグブラケット（赤線囲み部）

フロントバンパエネ르기アブソーバとペデストリアンエアバッグセンサを取外すと、左右センサエアバッグブラケットが確認できます。左右センサエアバッグブラケットはフロントバックビーム COMP に取付けられています。

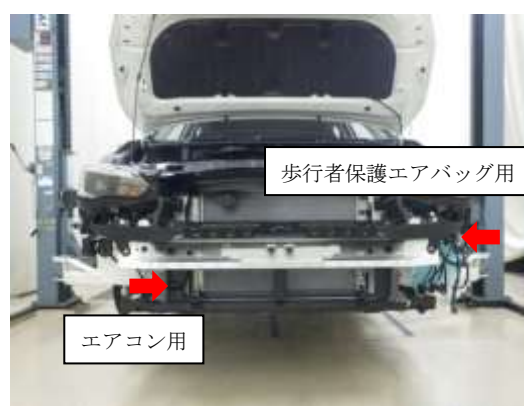
d. 外気温センサ（歩行者保護エアバッグ用&エアコン用）

外気温センサは2つ取付けられています。写真右側が歩行者保護エアバッグ用外気温センサ、写真左側がエアコン用外気温センサです。詳細は温度補正の項目で説明します。

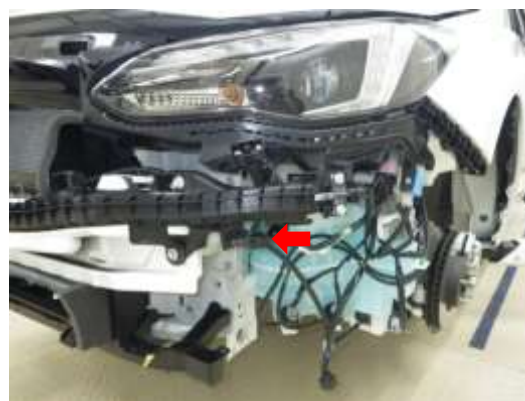
(a) 歩行者保護エアバッグ用外気温センサ

ペデストリアンエアバッグセンサの下に取付けられています。

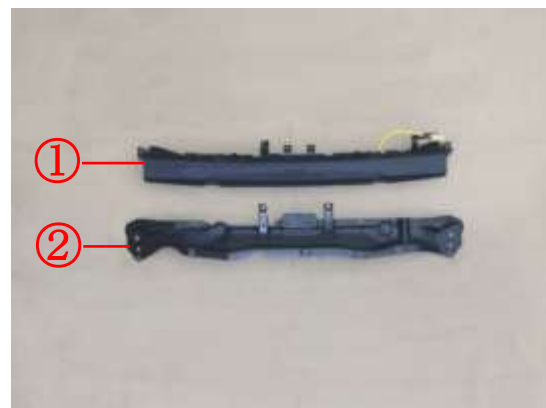
### a. カウルパネル Assy 下部にある主な歩行者保護エアバッグの構成部品

- ①ペDESTリアンエアバッグモジュール Assy
- ②エアバッグセンタブラケット

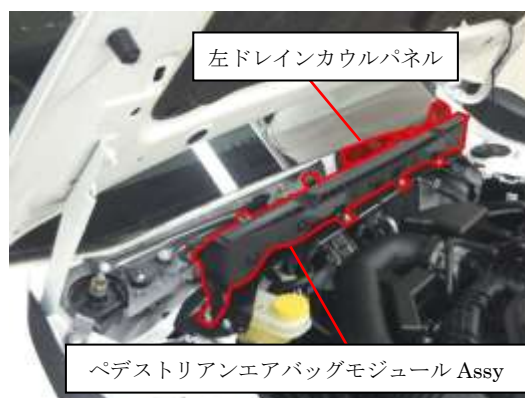
⑤ペDESTリアンエアバッグモジュール Assy（赤線囲み部）を取外します。

左ドレインカウルパネル（赤網掛け部）も一緒に取外します。

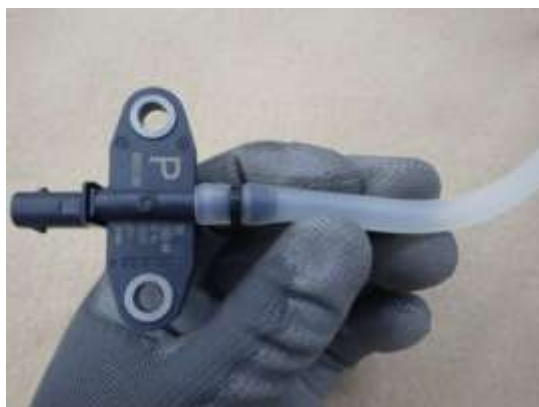
ペDESTリアンエアバッグセンサは、圧力チューブ方式を採用しています。圧力チューブはシリコン製で弾力があります。

歩行者との衝突によって圧力チューブが変形し、その際の圧力変化を左右の圧力センサが検出します。室内にあるエアバッグペDESTリアンコントロールユニットは、この圧力変化率に対して、車速および周辺温度による、しきい値補正を行ったうえで、歩行者保護エアバッグの展開・非展開を判定し制御します。

車速は 25～60 km/h の範囲で作動します。

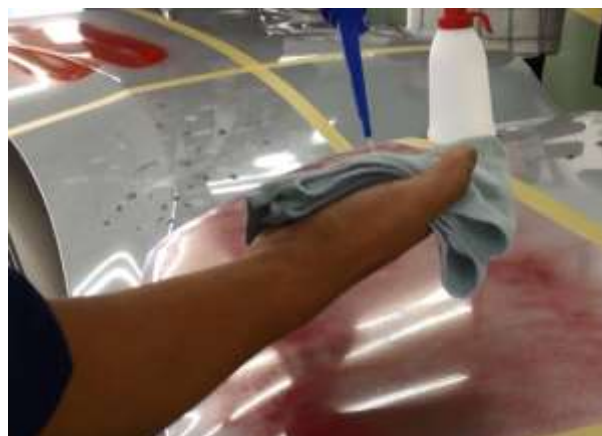
①有機溶剤 2 をウエスに浸します。

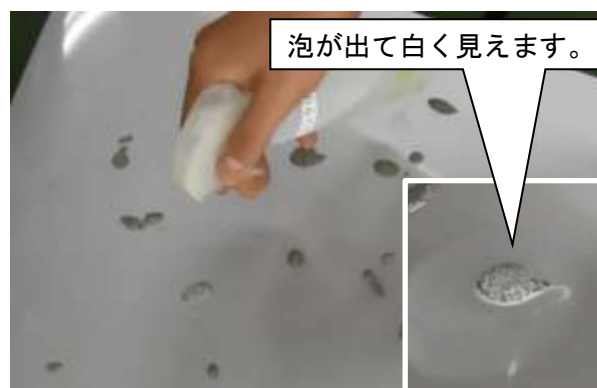
①付着しているコンクリートに、酸性系のカーシャンプを直接吹き付けると、反応によりコンクリートから泡が出て溶解します。

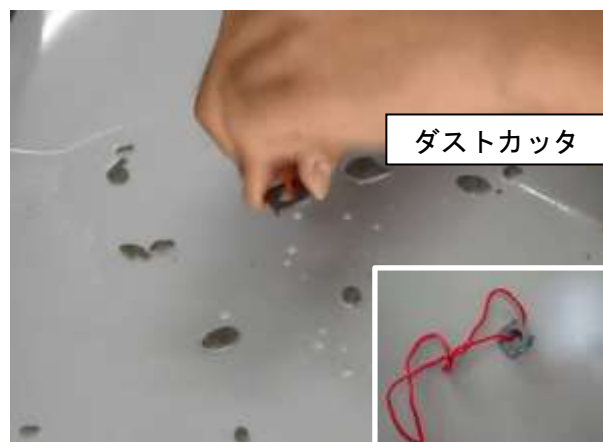
②ダストカッタ（塗膜に付着したゴミ等を削り取る工具）を使用し、付着力が弱まったコンクリートを除去します（かさぶたを取るイメージ）。その後、水を流しながら、残った細かいコンクリートを粘土クリーナで取り除きます。

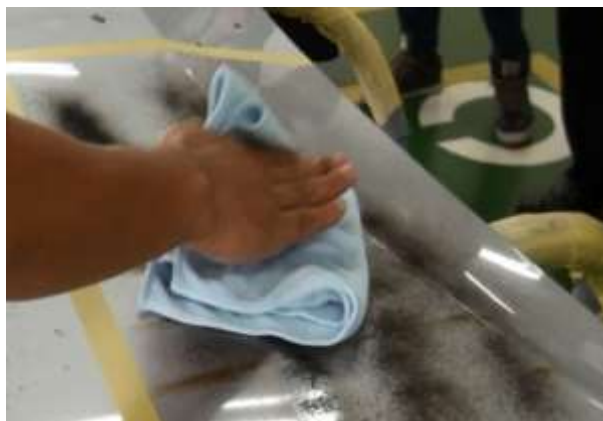
①有機溶剤 1 をウエスに浸します。

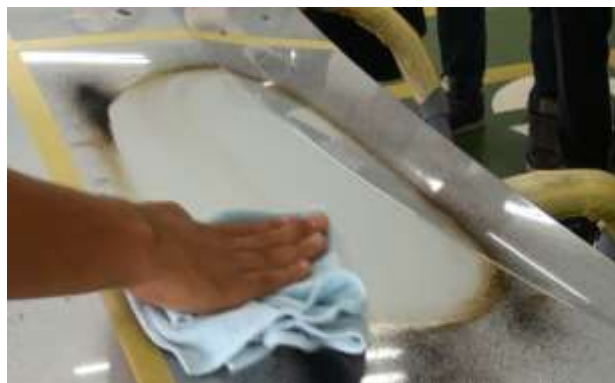
②ウエスでタールピッチを少しずつ溶かしながら、除去します（すぐに拭き取らない）。2～3回ウエスを往復させると、写真のように除去できます。その後、水を流しながら、残ったタールピッチを粘土クリーナーで取り除きます。ラッカスプレ塗膜より容易に除去できます。

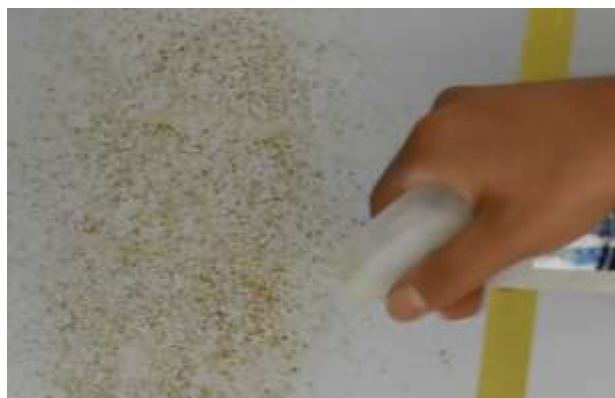
①付着している鉄粉に、アルカリ性洗剤を直接吹き付けます。

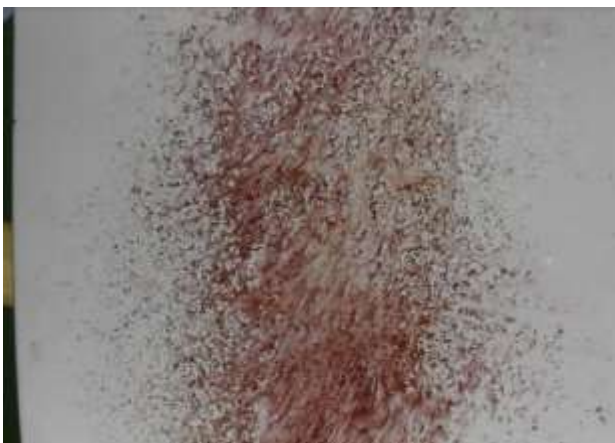
②洗剤と鉄粉が反応することにより、鉄粉は紫色に変色し溶解します（塗膜を傷めずに鉄粉の付着力が弱まる）。酸化してさびた鉄粉を、還元反応させる（酸素を失わせる）ことにより、一回り小さくして定着から開放するイメージです。

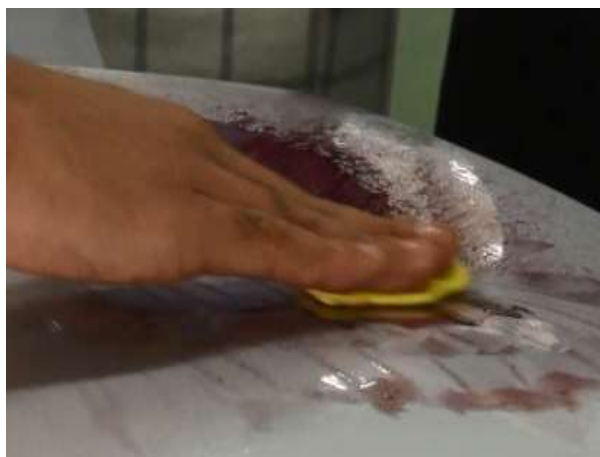
③ハードタイプの粘土クリーナを使用し、水を流しながら（塗膜と粘土の摩擦抵抗を減少）、鉄粉を除去します。

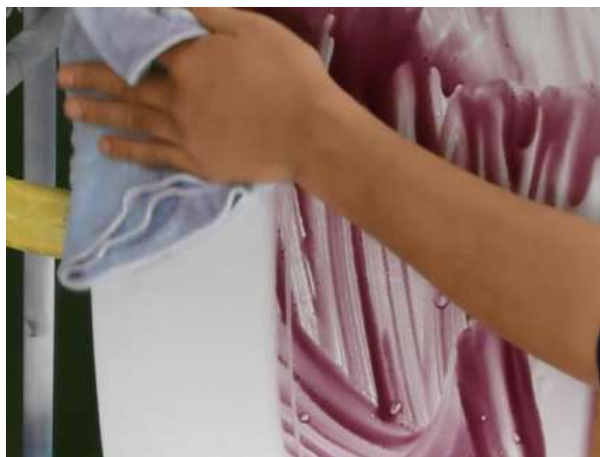
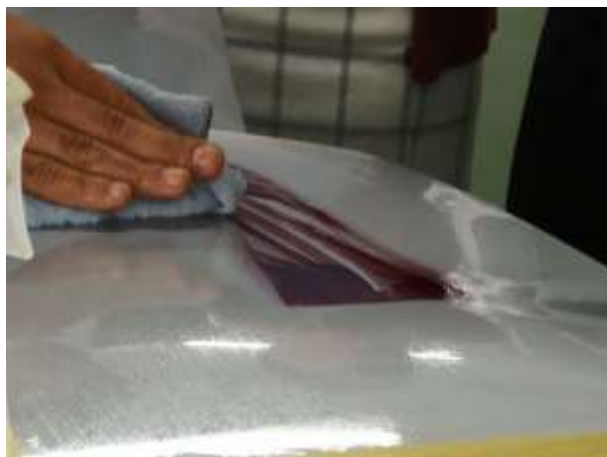
④水に浸したウエスで残物を清掃して除去作業は終了です。塗膜も鋼板も傷めることなく鉄粉が除去されました。

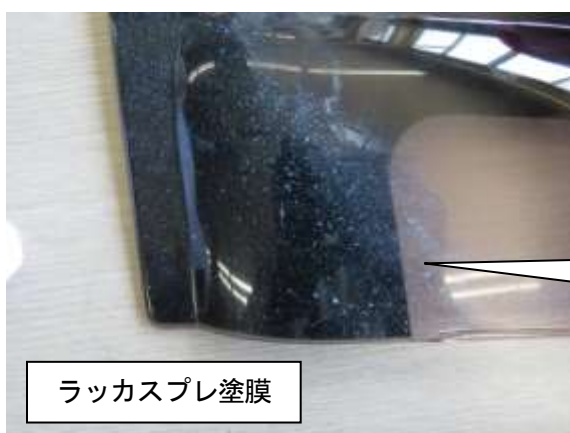
ラッカスプレのミストが飛散して  
付着した状態を再現しました。

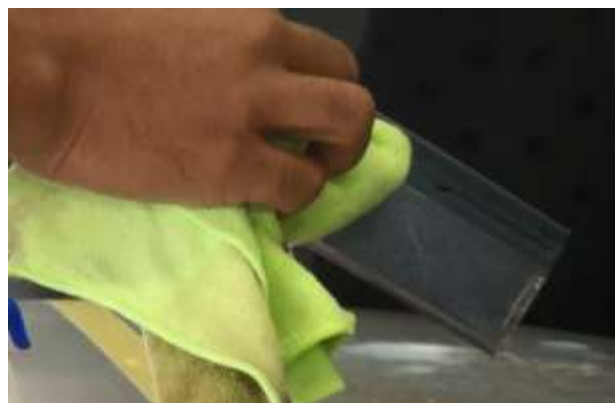
- ①有機溶剤 2 をウェスに浸し、塗膜を少しずつ溶かしながら除去します。

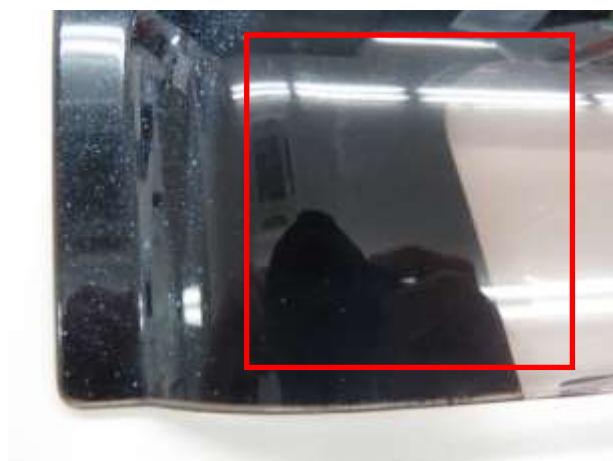
- ②写真の四角い枠内が塗膜を除去した部位です。  
溶剤で樹脂を傷める（ex.白濁化）ことなく、  
きれいに除去されました。

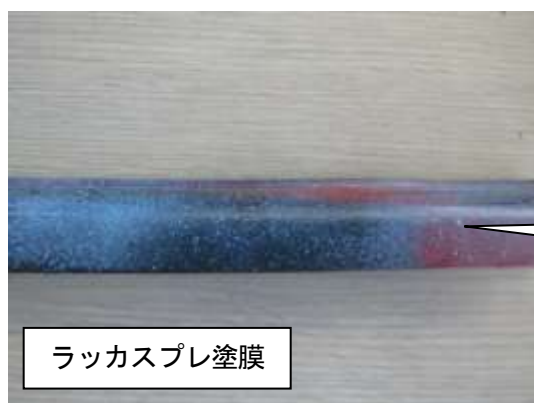
ラッカスプレのミストが飛散して  
付着した状態を再現しました。
