自研センターニュース 平成31年4月15日発行
毎月1回15日発行(通巻523号)

トヨタ クラウン (AZSH20) 後部損傷の復元修理

ルーフパネル復元修理作業

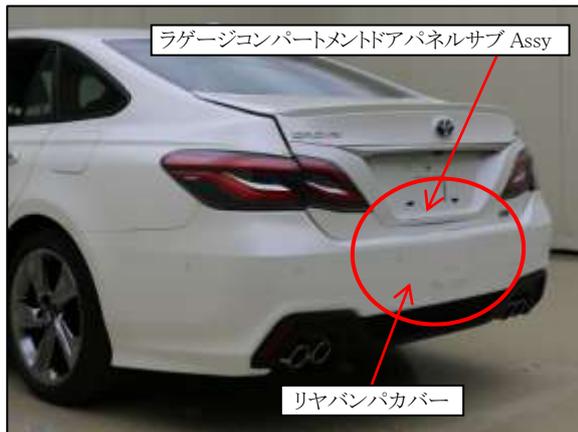
① 6時方向からの入力により、リヤバンパカバー、ラゲージコンパートメントドアパネルサブ Assy が損傷 (赤丸部) していました。

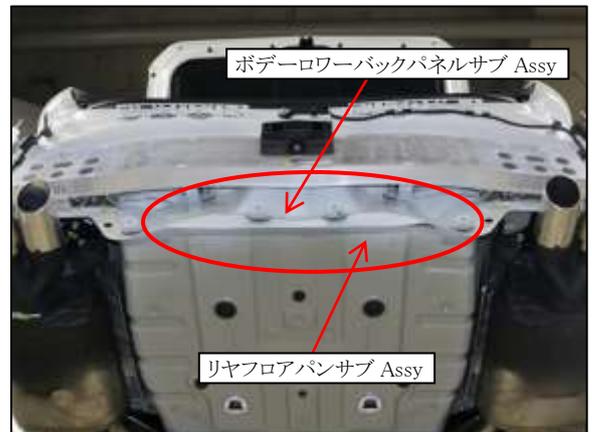
② ボデーローバックパネルサブ Assy、リヤフロアパンサブ Assy が損傷 (赤丸部) していました。

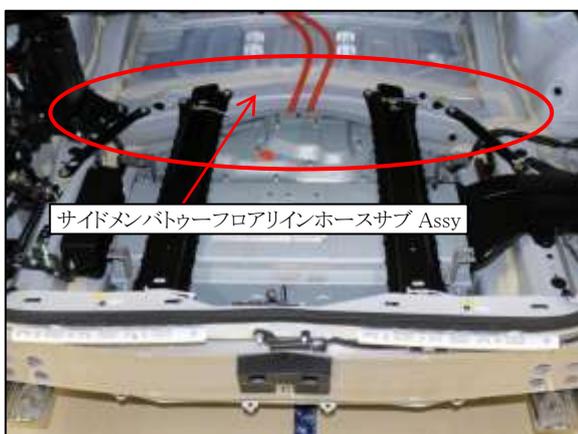
③ サイドメンバトゥーフロアラインホースサブ Assy が損傷 (赤丸部) していました。

- ② 引き作業を行いながら、サイドメンバトゥーフロアラインホースサブ Assy をスライディングハンマやハンマリングにて修正しました。

⑤ 残った歪みをとるため、リヤフロアパネルブレースサブ Assy のボルト穴を利用しプルプレートを取付け、部分的な引き作業を行いながら、サイドメンバトゥーフロアラインホースサブ Assy をハンマリングやワッシャ溶植機を用いて修正しました。

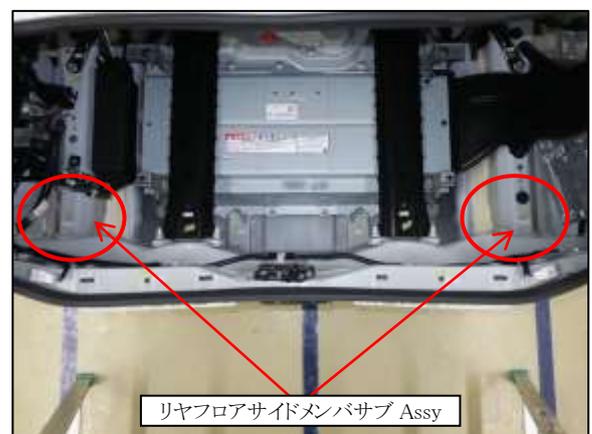
④ 左右リヤフロアサイドメンバサブ Assy が損傷 (赤丸部) していました。

⑦ 左右リヤフロアサイドメンバサブ Assy の幅寸法の修正を行いました。

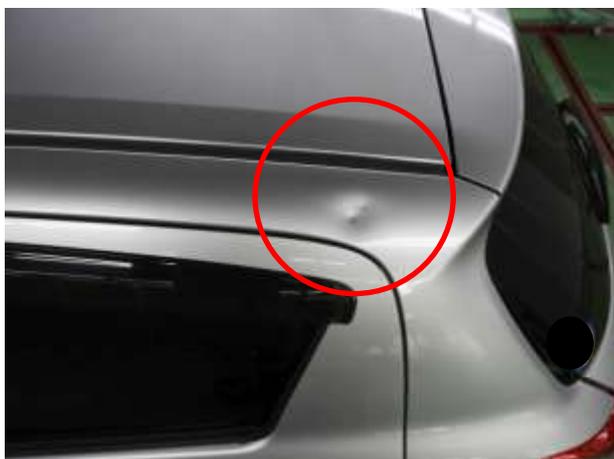
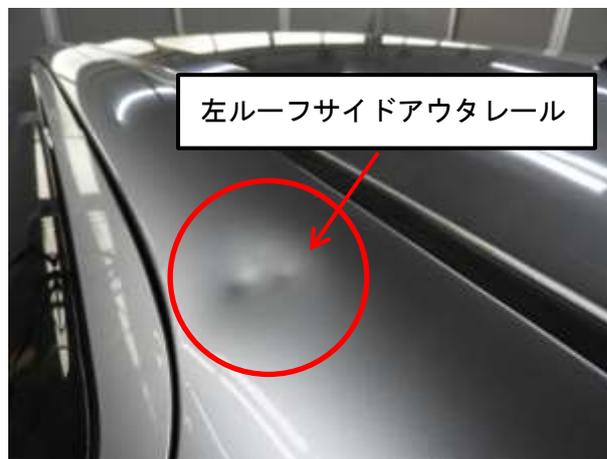
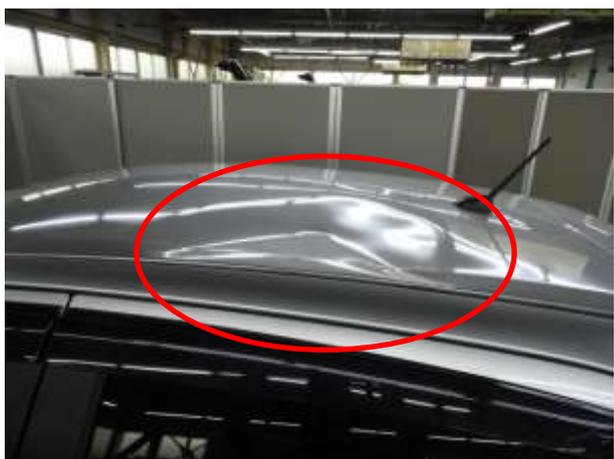
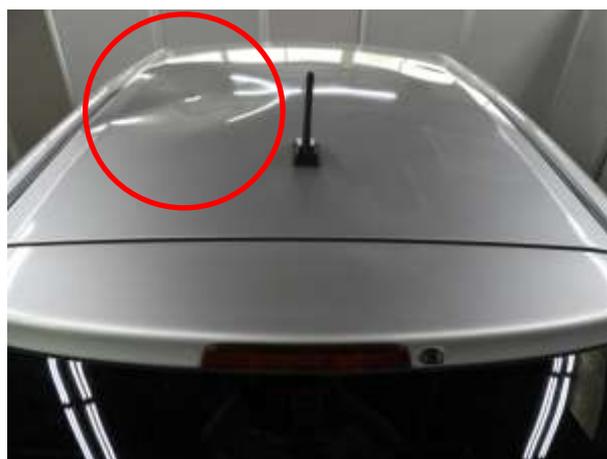
左ルーフサイドアウトレール、ルーフパネルがそれぞれ損傷（赤丸部）しています。

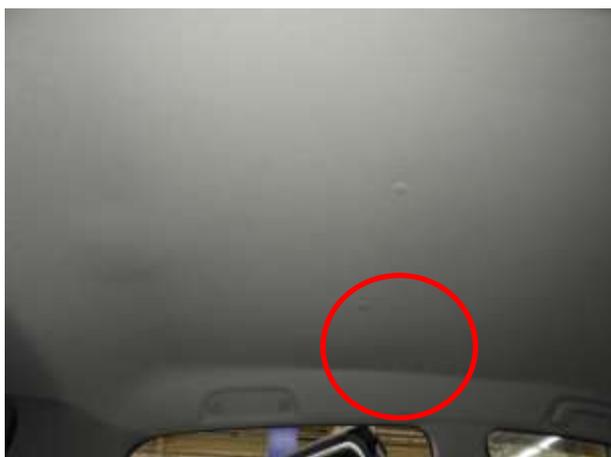
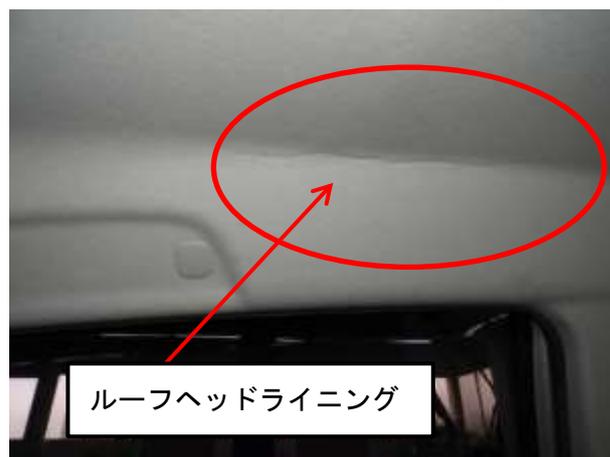
ルーフパネルの押込みによりルーフヘッドライニングに折れ（赤丸部）が発生しています。

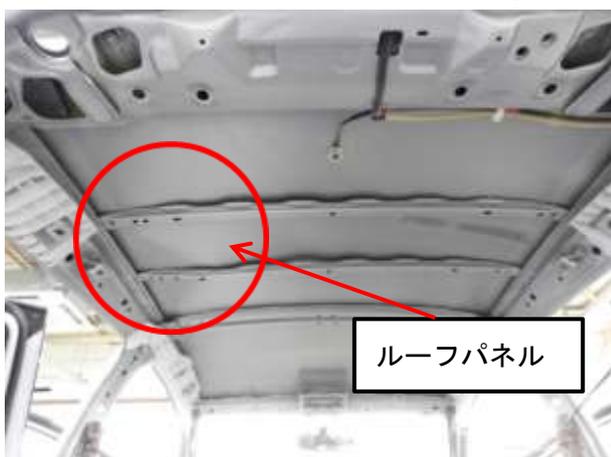
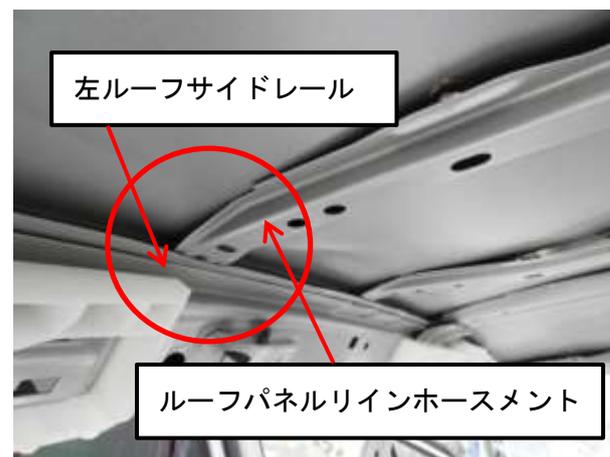
ルーフパネルの押込みにより、ルーフパネルラインホースメントを介し、左ルーフサイドレールに曲がり（赤丸部）が発生しています。

① つかみばし、ハンマ、ドリリーを使用し、左ルーフサイドレールの形状修正を行います。

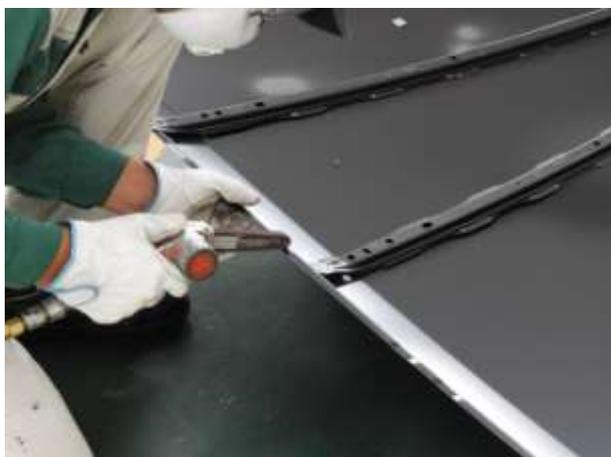
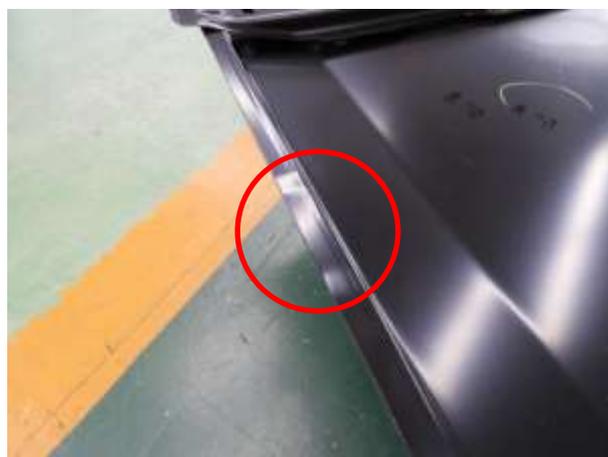
ルーフパネルラインホースメント取付位置が設けてあります（赤丸部）。

① 新品ルーフパネルへの防錆処理、脱脂、電着塗装の剥離を行います。

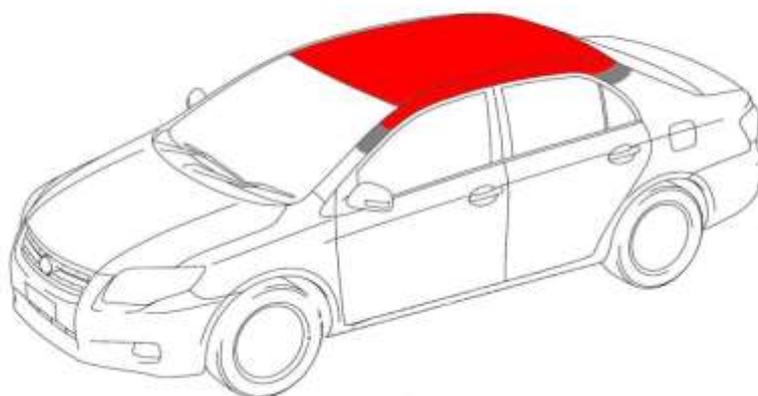
ルーフパネル、ルーフサイドレール接合部のシーリングを含め補修塗装作業を行いました。なお、塗り範囲は補修塗装指数の考え方に沿って、ルーフパネルおよび左右ルーフサイドパネル（下記イラストに示す範囲で裏面を含みます）までを塗装しました。

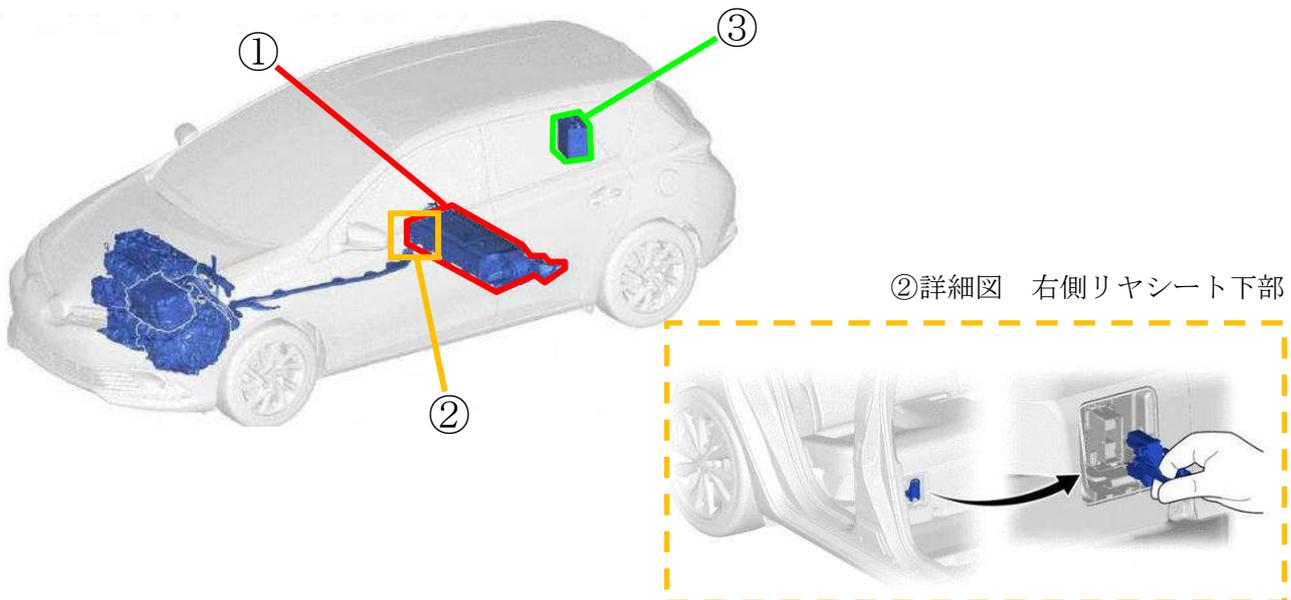
<トヨタ オーリス ハイブリッド ZWE186系>

構成部品	配 置
① 動力用バッテリー (Ni-MH)	リヤシート 下部
② サービスプラグ	右側リヤシート 下部
③ 補機バッテリー	ラゲージルーム内 右側

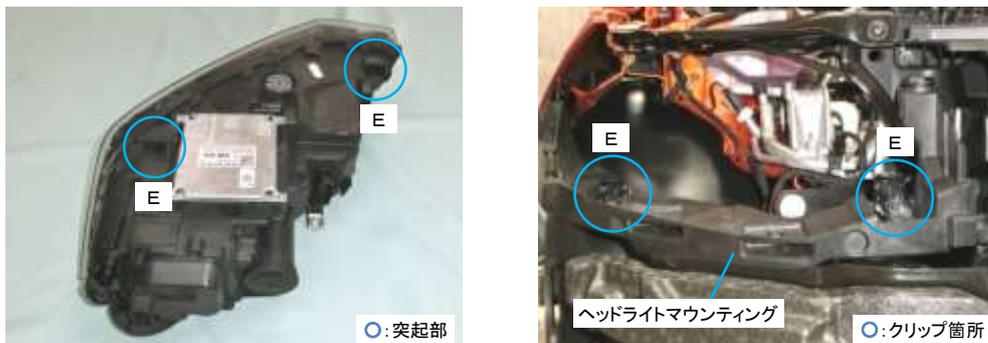
- A : LED ヘッドライトと車体側ハーネスとの締結
- B : LED ヘッドライトとサポートアツパとの締結
- C : ヘッドライトマウンティングとロックキャリアとの締結
- D : ヘッドライトマウンティングとガイドピースとの締結

E : LED ヘッドライト前面下部の突起部とヘッドライトマウンティングに取付けられているクリップとの締結

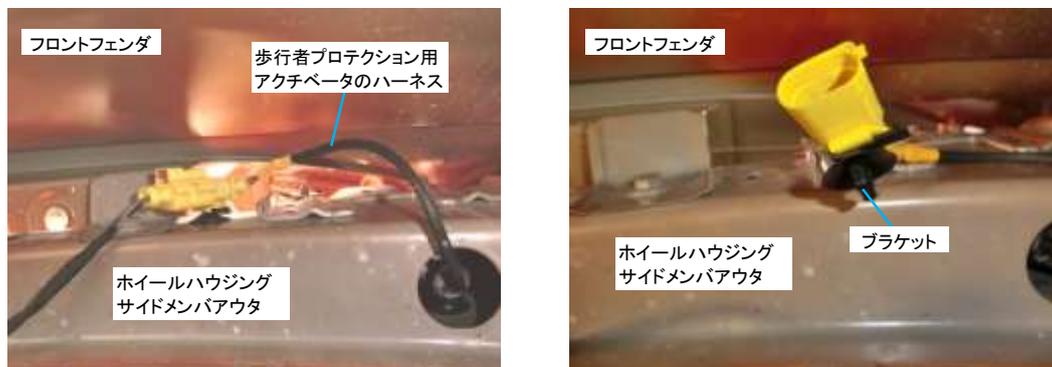
整備上の作業などでフロントフェンダ脱着を行わず、リッド用ヒンジを脱着または取替える場合には、フロントホイールハウジング（フェンダライナ）を取外すことで、歩行者プロテクション用アクチベータハーネス縁切りおよびブラケット取外しが可能となり、リッド用ヒンジを取外すことが可能です。

※掲載写真は構造が分かりやすいようにフロントホイールハウジングを取外して下方より撮影

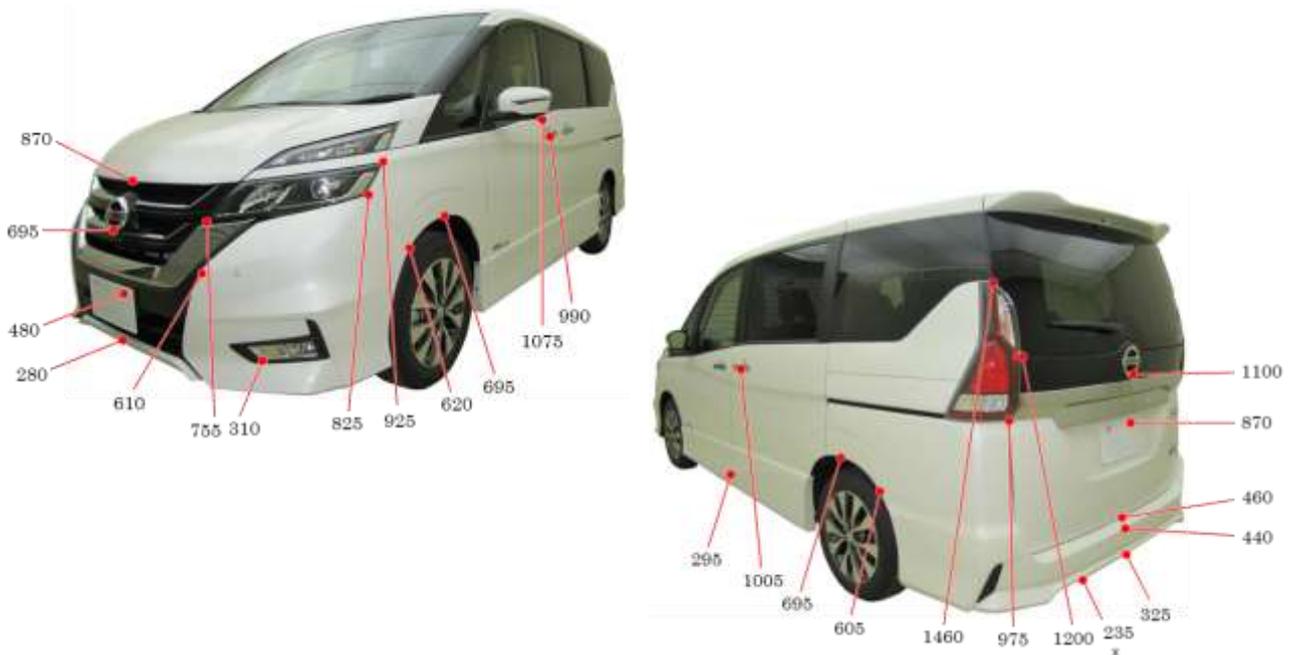
日産自動車株式会社から 2016 年 8 月に発売された「セレナ」の各部の地上高（単位 mm）です。
ドアミラーは開いた状態です。

※上記数値は、自研センターでの地上からの実測測定参考値（測定車両はハイウェイスター 2WD）です。
*は、マフラ後端部を指します。
