# Jikencenter NEWS

自研センターニュース 令和1年8月15日発行  
毎月1回15日発行(通巻527号)

## 三菱エクリプスクロス (GK1W)

### 前部損傷の復元修理

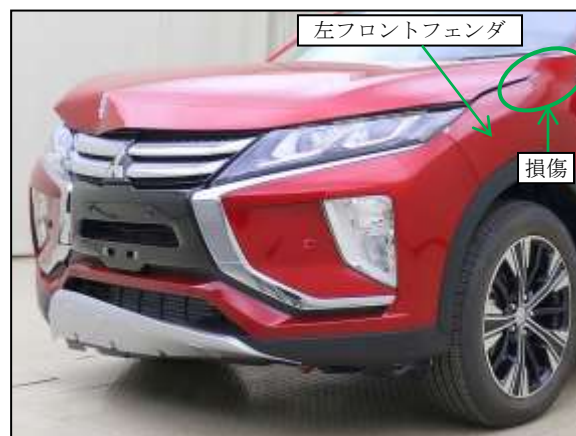
1時方向からの入力により、フロントバンパフェース、ラジエータグリル、右ヘッドランプ、フード、右フロントフェンダ、左フロントフェンダが損傷しています。

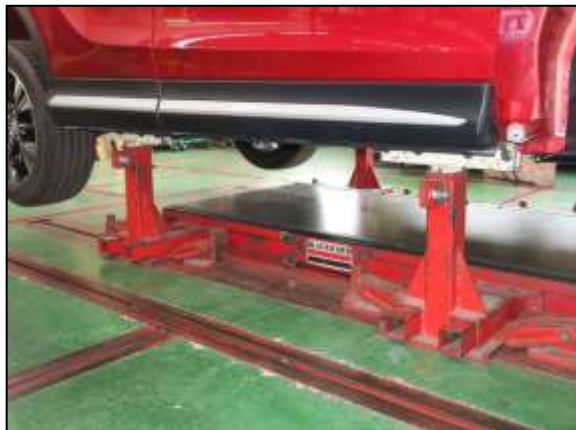
- (1) ボデーフレーム修正機への車両取付け  
コーレック(床式・フロアタイプ)を用い、  
計測の結果と変形の程度を考慮して4点固  
定としました。

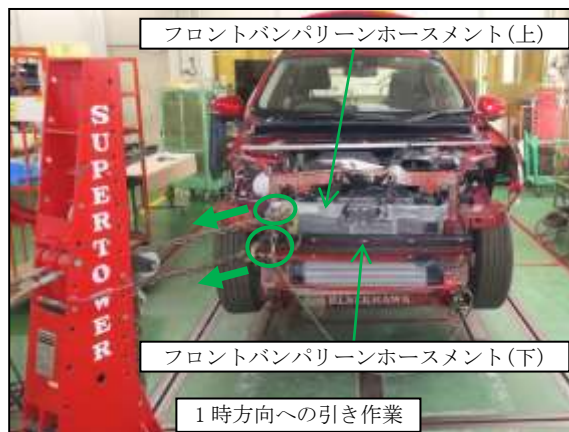
- ① 損傷部全体を引き出すため、フロントバン  
パリーンホースメント(上)と(下)にチェー  
ンを掛け1時方向へ引き作業を行いました。

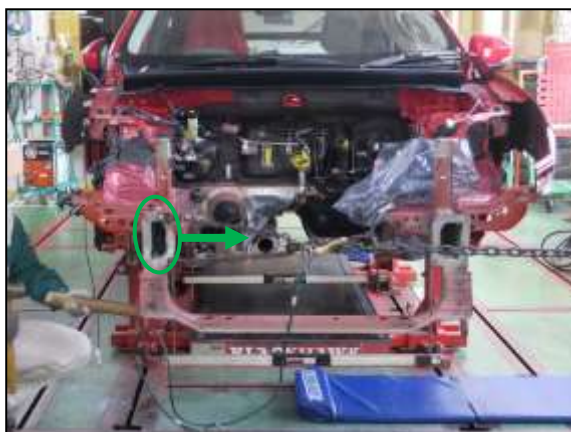
- ② 損傷全体を修正した後、エンジンルーム内部品、フロントバンパリーンホースメントを取外して右  
フロントインナサイドメンバ先端部を9時方向へ引き作業しました。

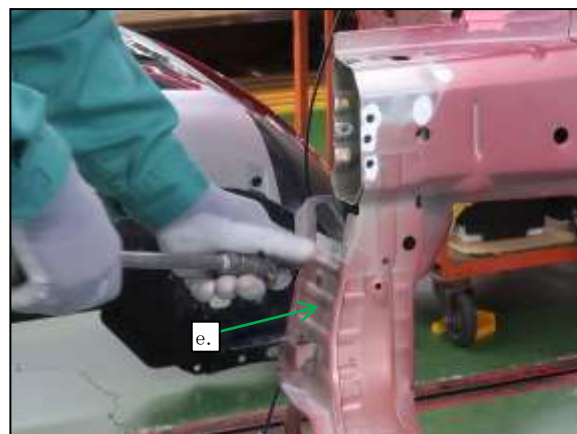
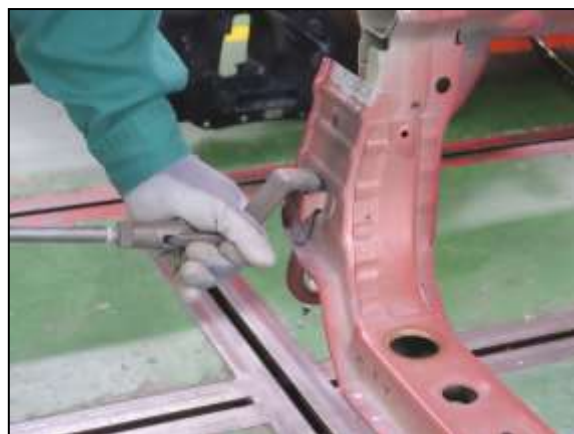
- (3) e. 右ヘッドランプサポートローパネルをスライディングハンマで修正しました。

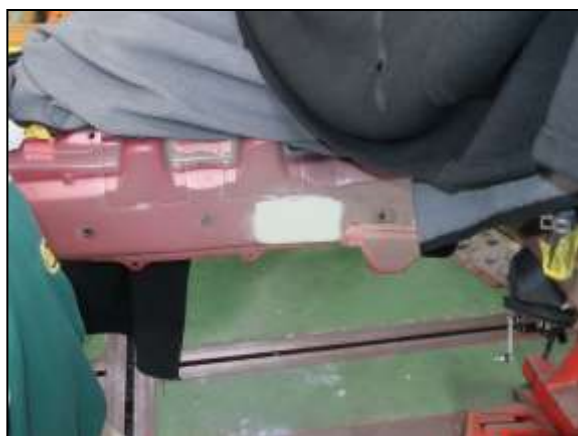
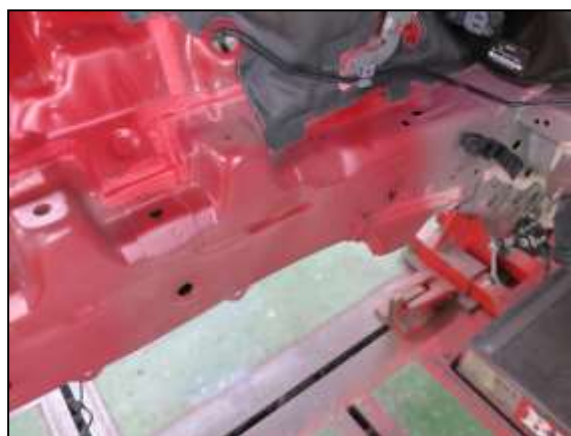
- (5) スライディングハンマで引出し修正を行った後、パテで成形し修正作業を行いました。

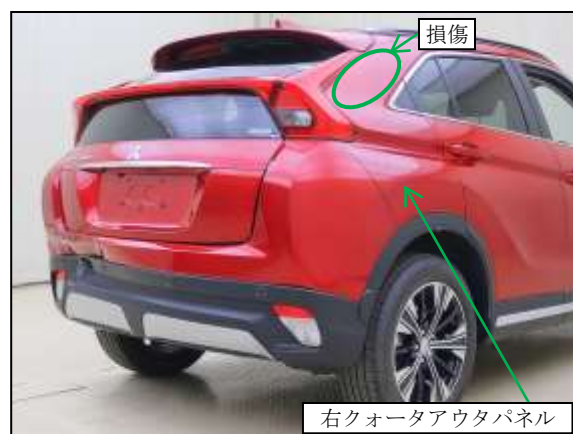
② 右クォータアウトパネルが損傷していました。

- (4) 左右クォータアウトパネルはフェザエッジ作業を行った後、ポリパテ仕上げしました。  
(下記写真はポリパテ作業前の状態)

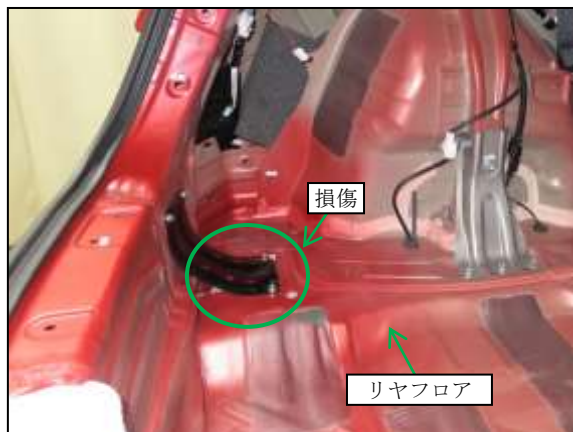
④ リヤフロアが損傷していました。

- (2) リヤフロアをハンマ、ドリルを用いて修正  
しました。

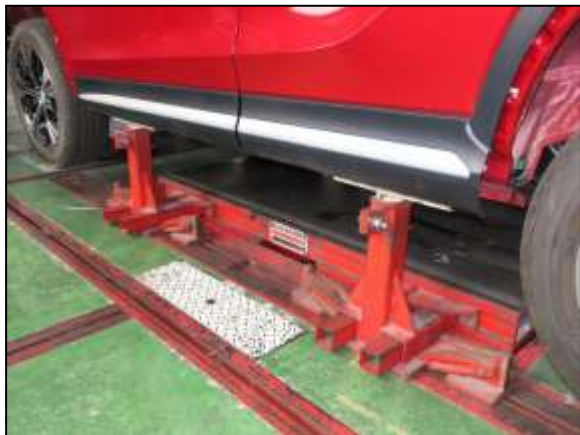
- (1) ボデーフレーム修正機への車両取付け  
コーレック(床式・フロアタイプ)を用い、  
計測の結果と変形の程度を考慮して4点固  
定としました。

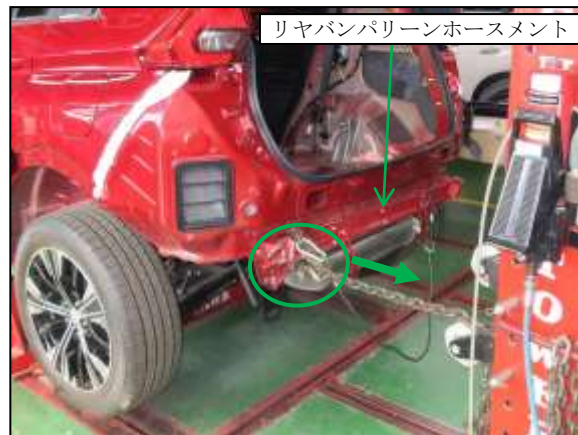
- ① 損傷部全体を引き出すため、リヤバンパリー  
ンホースメントを7時方向へ引き作業を  
行いました。

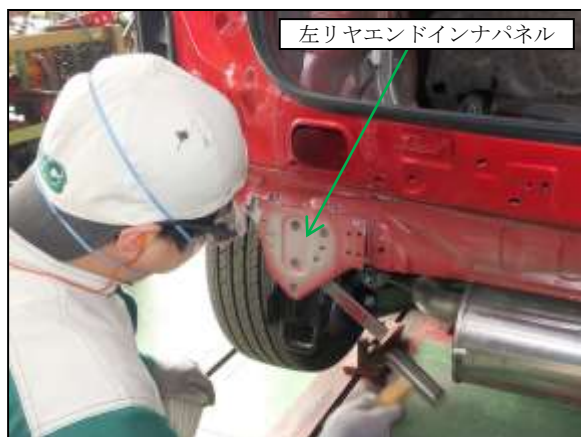
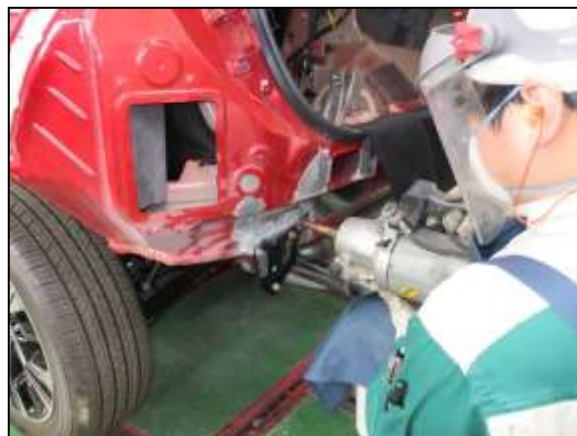
左リヤエンドインナパネルは、損傷が大きいいため取外して新品部品を取付けました。

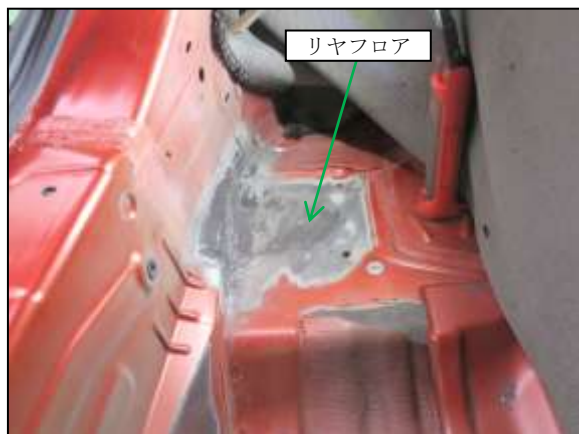
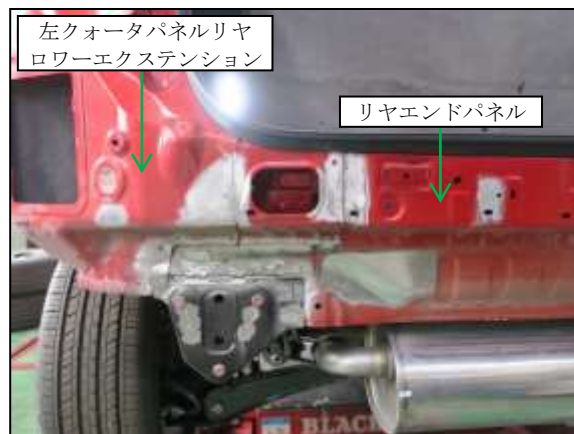
- (3) リヤフロア、左クォータパネルリヤローエクステンション、リヤエンドパネルは、塗膜を剥離してパテ仕上げしました。(下記写真はパテ作業前の状態)

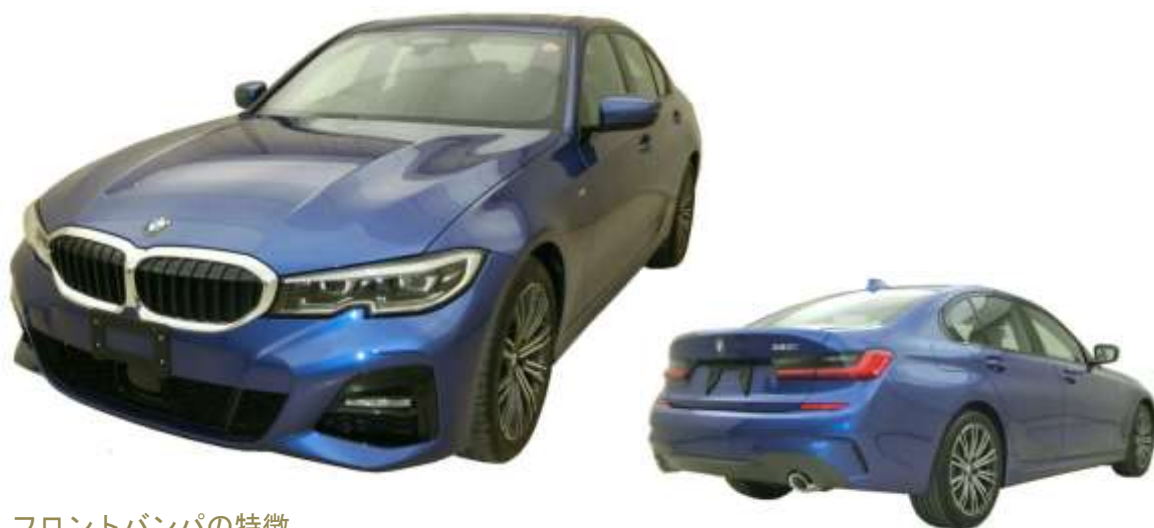
BMW 3 シリーズ 〈G20〉は、骨格部位だけでなくフロントエンドにもアルミニウム合金を採用し、軽量化が図られています。

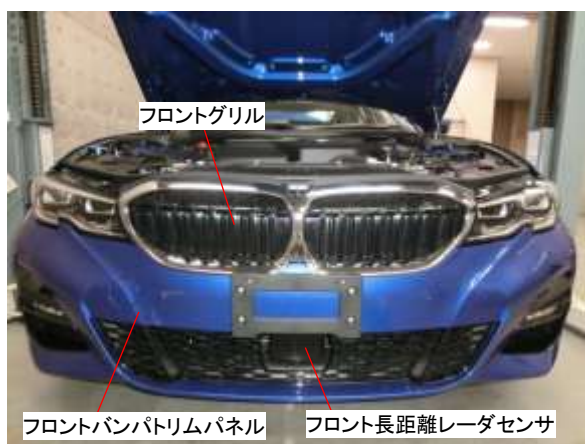
フロントバンパ上側にフロントグリルが配置されています。フロントバンパトリムパネルを取外す際には、フロントグリルの脱着を伴います。フロント長距離レーダセンサは、フロントバンパ下寄りのフロントバンパキャリアとフロントロアバンパキャリアの間に配置されています。取外し作業は、フロントバンパトリムパネルを取外した後、両側 LED ヘッドライトおよびエアガイドフラップコントロール付きを取外した状態で行います。また、フロント長距離レーダセンサを取外した場合には、ACC（アクティブ・クルーズ・コントロール）調整ユニット一式と BMW 診断システムを使用した調整が必要となります。

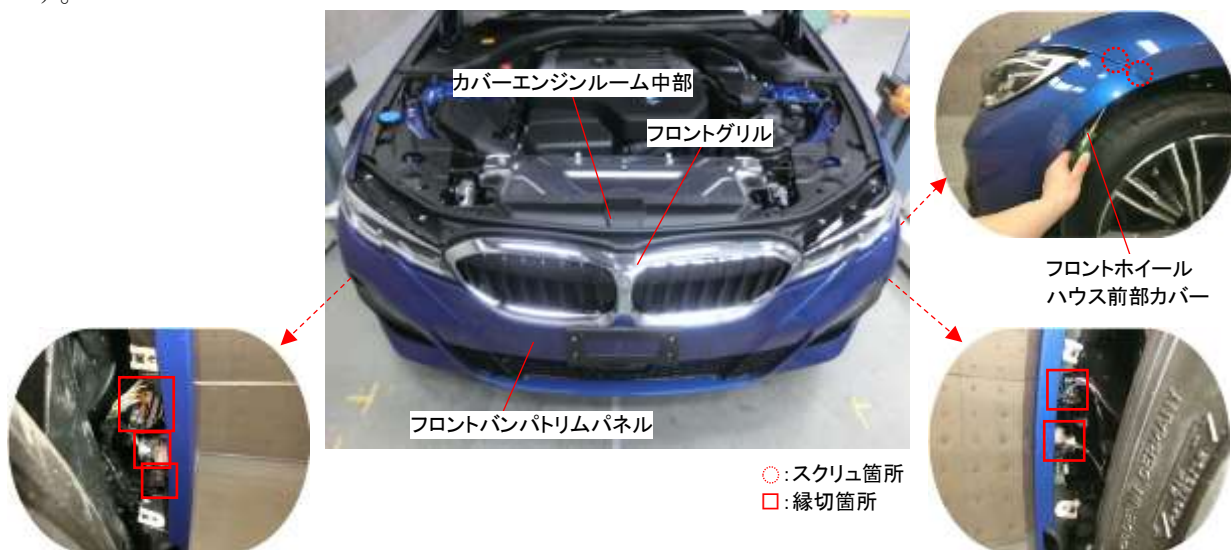
まず、カバーエンジンルーム中部およびフロントグリルを取外します。フロントバンパトリムパネルの両端部のスクリュを外すため、フロントホイールハウス前部カバーの一部を外します。フロントバンパトリムパネル両端部のハーネス縁切りを行い、フロントバンパトリムパネルを取外します。

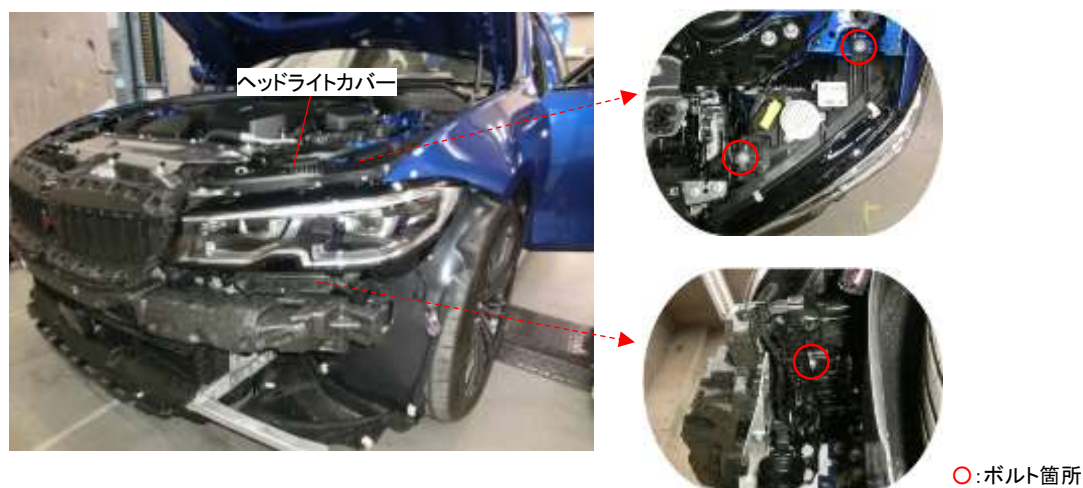
ヘッドライトカバーを取外します。LED ヘッドライトの取付ボルトを外し、ハーネスを縁切って取外します。

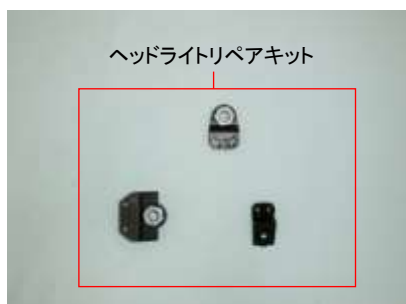
ヘッドライトのブラケット部が損傷した場合の補修用パーツとして、ヘッドライトリペアキットが設定されています。

ヘッドライトリペアキット(左右共通)  
品番:63 11 8 496 139  
ボルトセット  
品番:63 11 7 387 835

〈注意〉ヘッドライトリペアキットには取付用のスクリュが付属していないため別途ボルトセットが必要です。

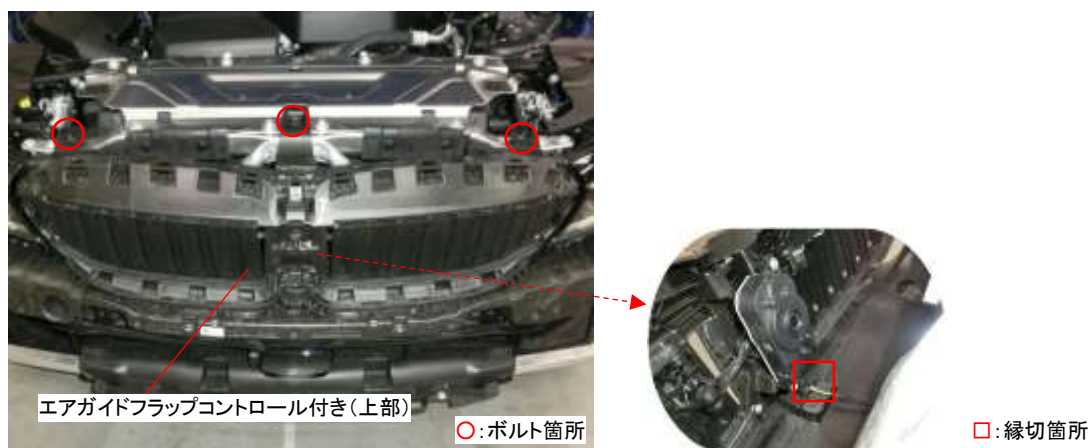
フロントバンパキャリアを取外すために、上部のエアガイドフラップコントロール付きを取外します。エアガイドフラップコントロール付きは、取付ボルトを外し内側のハーネスを縁切って取外します。

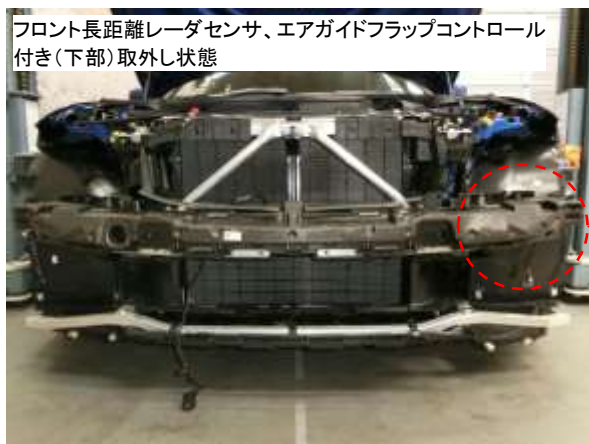
フロント長距離レーダセンサおよび下部のエアガイドフラップコントロール付きを取外します。フロントショックアブソーバ裏側にあるセンサ歩行者保護システム PTS 両端部および両側ホーンのハーネスを縁切ります。

□: 縁切箇所

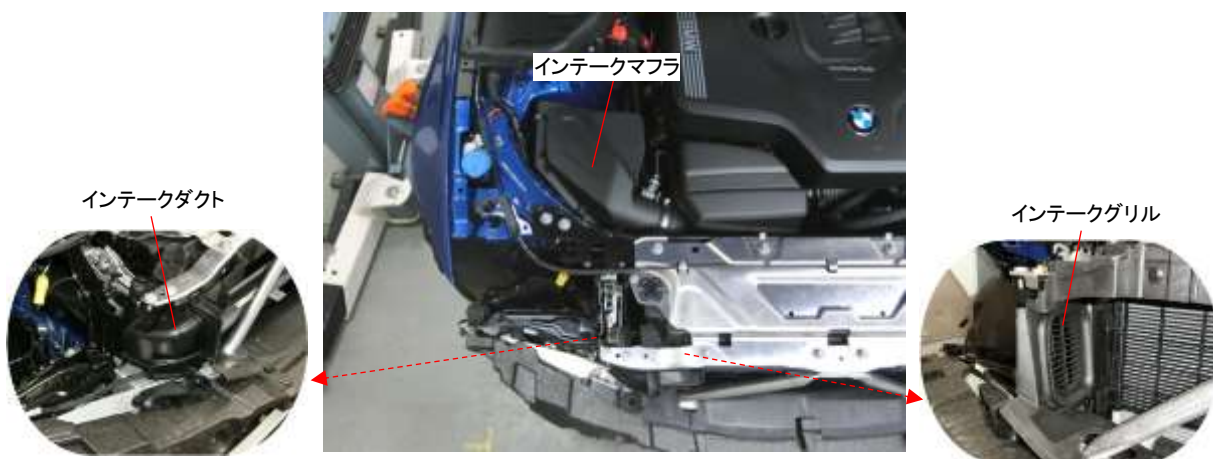
フロントバンパキャリアの右内側の取付ボルトを緩めるため、インテークグリルおよびインテークマフラを取外します。インテークダクトを車両後方へずらしします。

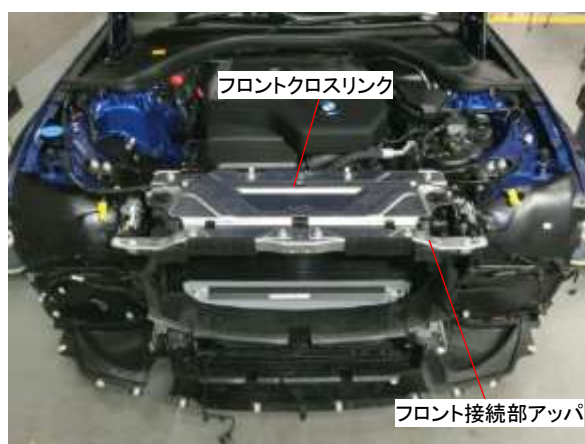
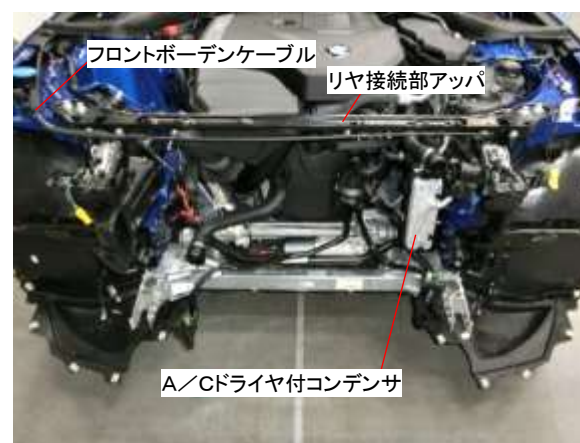
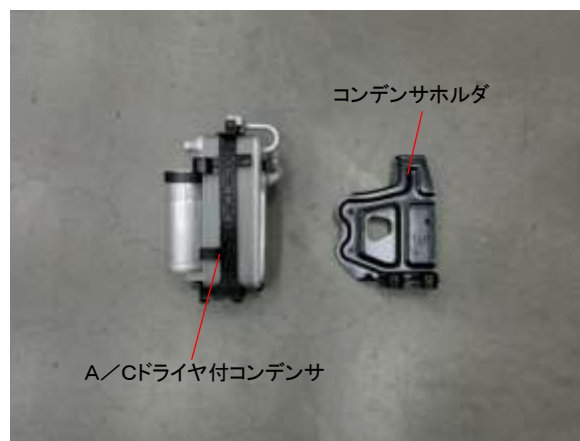
フロントバンパキャリアまで取外した状態でのフロントパネル周りの構成部品には、鋼板とアルミニウム合金が併用されており、それぞれボルトで取付けられています。

各種冷却装置は、車両前方からトランスミッションオイルクーラ、低温冷却システム用ラジエータおよび高温冷却システム用ラジエータの順に取付けられています。A/C ドライヤ付コンデンサは低温冷却システム用ラジエータを使用した水冷式を採用し、左側サイドメンバにコンデンサホルダで取付けられています。

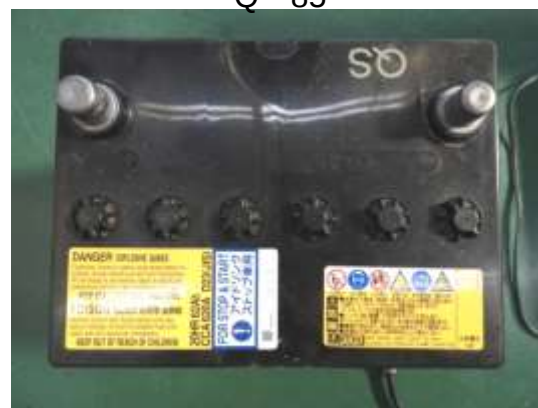
アイドリングストップ車用バッテリーの外径寸法が「Q」であれば、D23 のバッテリーとサイズは同じとなります。アイドリングストップバッテリーは、頻繁なエンジン始動を繰り返しても、効率よく充電を受入れるような充電受入性がよい構造になっています。そこで、同じサイズの標準タイプのバッテリーとアイドリングストップ車用バッテリーの重量差があるのかを計測したところ約 2kg の重量差がありました。

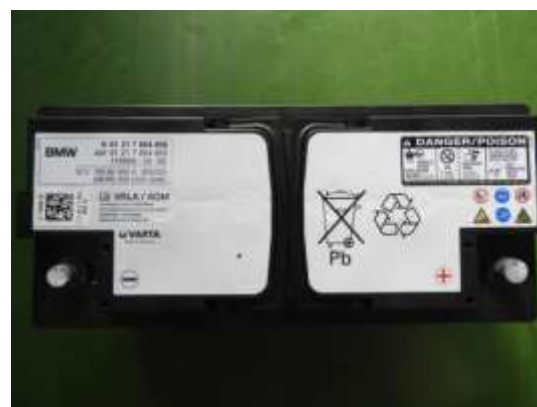
VRLA バッテリーとは一般的に密閉型鉛蓄電池という名称で呼ばれます。

定期的な補水によるメンテナンスが不要で、従来の液式鉛蓄電池と比べ排出されるガスが少ないことから車室内にバッテリーが搭載できるという利点があります。

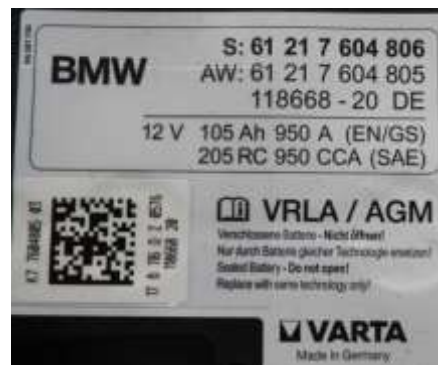
VRLA バッテリーは電解液が AGM (高吸収ガラス繊維マット) に電解液が浸されていますが、従来のバッテリーよりはるかに少量であり、横倒しにしても液漏れすることがありません。一方、弱点としては、密閉されているため、通常のバッテリーよりも充電を行う際には適切な充電電流制御が必要になります。誤った充電を行うとバッテリーが膨張したり破損する可能性があります。

VRLA (Valve Regulated Lead-Acid) という内圧制御安全弁が取り付けられており、バッテリー内圧が上昇した際、開栓して減圧を行いバッテリーの内部の破損や本体の変形を防止します。

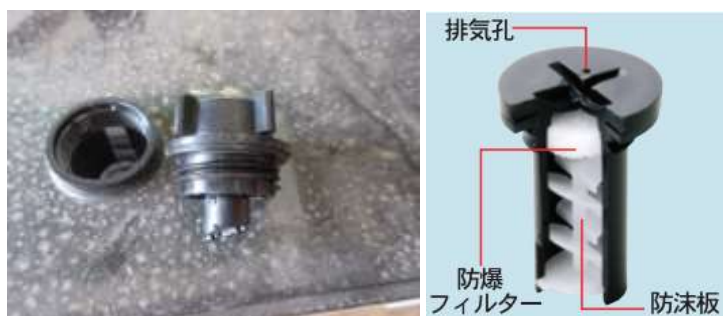
バッテリーの補水用キャップですが、実は断面を見ると防爆フィルタが内蔵されています。

このフィルタにより外部からの火気の侵入を防いでいます。

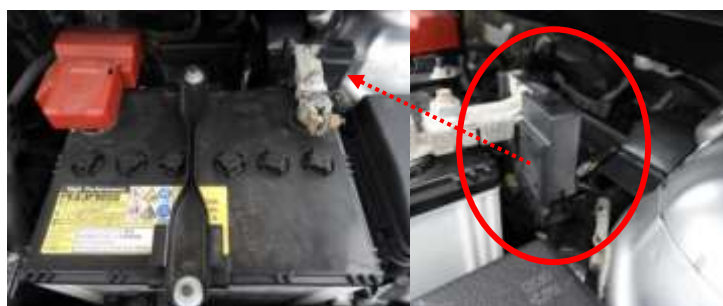
充電制御システムを搭載した車両にはバッテリー状態検知センサが取付けられています。このセンサによってバッテリーの電圧、電流、温度などを検知することができます。このセンサから ECU へバッテリーの状態を伝達することで無駄な充電を制御してエンジン負荷を軽減し、省燃費へ貢献しています。

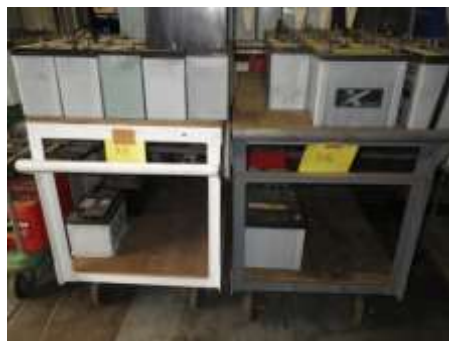
自動車解体業者からバッテリーを受入れます。  
このとき、バッテリーが再生品にできるかどうか厳格に品質チェックが行われます。

- ・外装の破損やバッテリーケースの膨らみ
- ・内部の破損により電解液が汚れているもの
- ・電極板が曲がっているなどの内部の破損
