自研センターニュース 令和3年9月15日発行
毎月1回15日発行(通巻552号)

修理情報	2
ダイハツ タント(LA650S) 前部損傷の復元修理事例	
修理情報	8
ダイハツ タント(LA650S) 後部損傷の復元修理事例	
技術情報	12
アルミホイールに発生した損傷の外見的観察	
技術情報	19
スズキ ハスラー (MR92S) ステレオカメラエーミング調整について	
新型車構造情報	25
フォルクスワーゲン T-Cross (C1DKR) のフロント構造について	
新型車構造情報	32
フォルクスワーゲン T-Cross (C1DKR) のリヤ周りと室内の構造について	
新型車構造情報	42
フォルクスワーゲン T-Cross (C1DKR) の乗員保護について	
車両地上高・四面図	51
ニッサン ノート E13 系

ダイハツ タント (LA650S) 前部損傷の復元修理事例

アルミホイールに発生した損傷の外見的観察

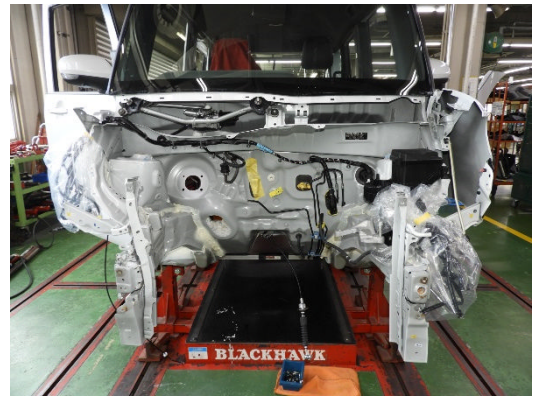
ステアリングコラムチューブ Assy、インスト
ルメントパネルを取外します。

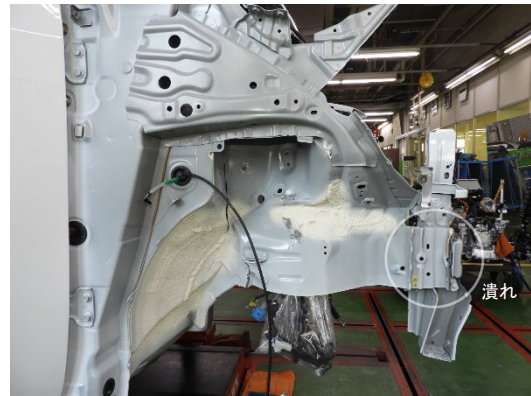
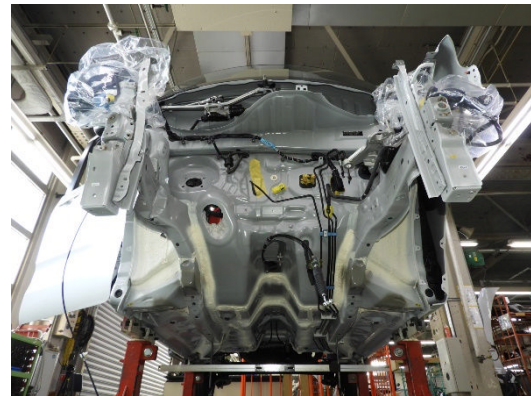
(2) ボデーの損傷状態

右フロントフェンダエプロンサブ Assy の先端
部は潰れ、エンジンマウント後部で大きく変形
しています。

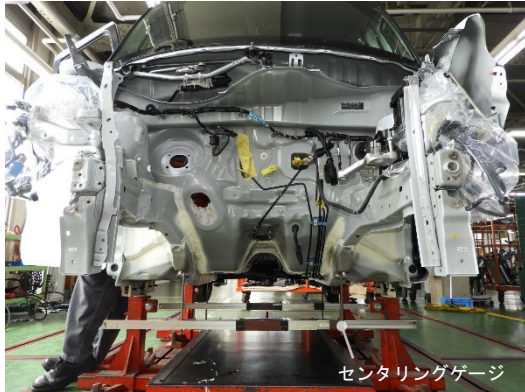
エンジンルーム、アンダボデーの寸法計測を行い、センターリングゲージを使用してボデーの変形を損傷診断します。

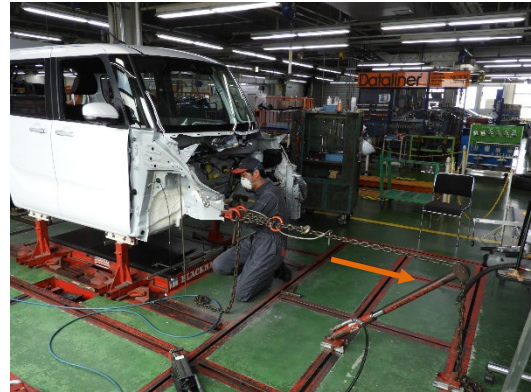
引き作業用のクランプをフロントフェンダエプロンサブ Assy にセットし、車両の 12 時方向へ水平に引出作業を行います。

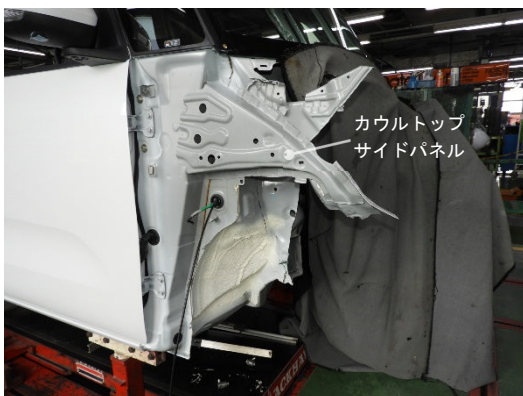
エアソーによる粗切作業。
カウルトップサイドパネルは損傷していないためボデーに残して作業を行います。

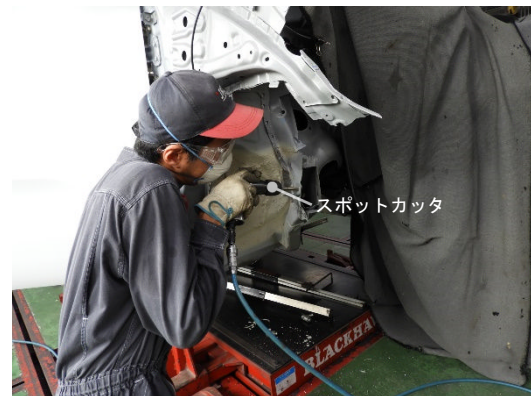
スポットカッターによる取外し作業。

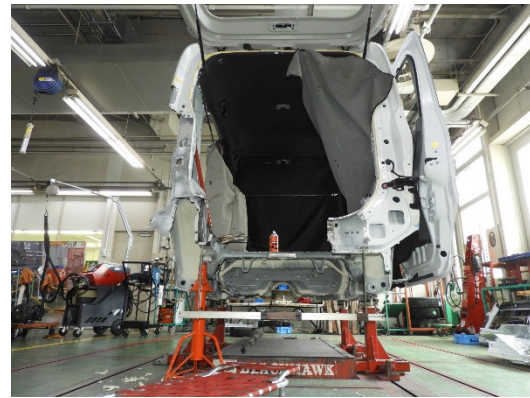
損傷部品を取外した状態。

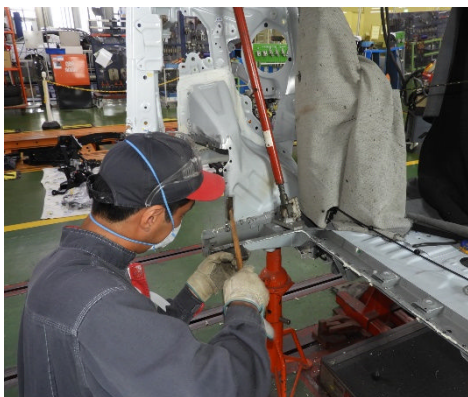
ホイールハウスのアンダコートを剥離し、形状修正作業を行います。

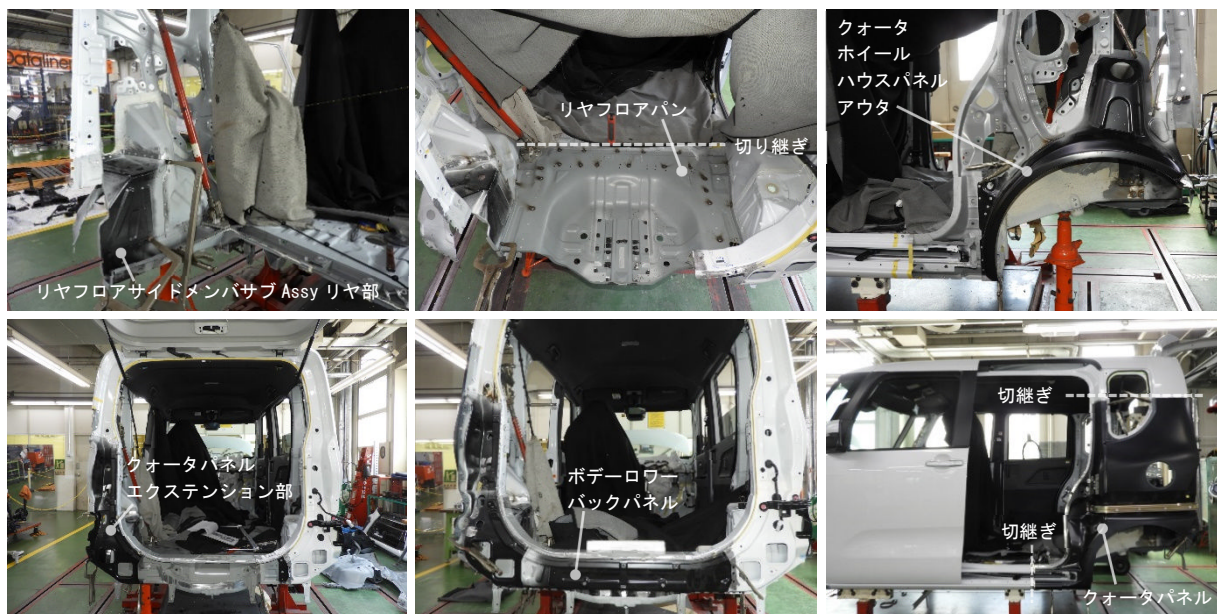
取替部品の下処理

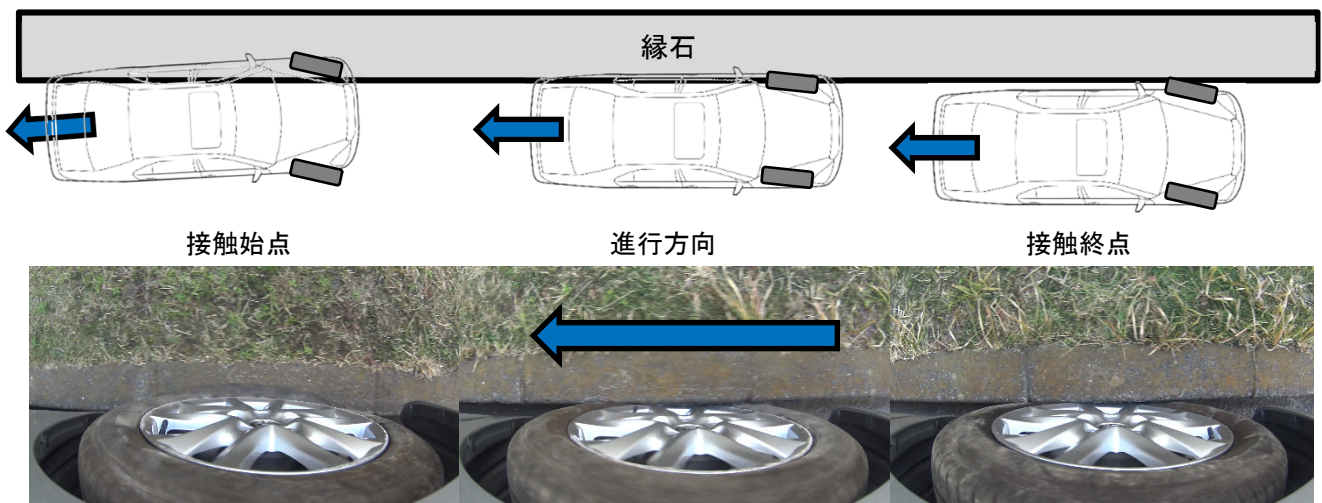
※タイヤ (205/60R16) の空気圧が規定値の場合、タイヤサイドウォールが縁石に接触し、アルミホイールが縁石に接触しないため、タイヤの空気を抜いた状態で実験実施

アルミホイール外周に接触痕が印象されています。この接触痕は全て同方向に傾いている円弧状の接触痕であり、これは接触始点側の接触痕です。

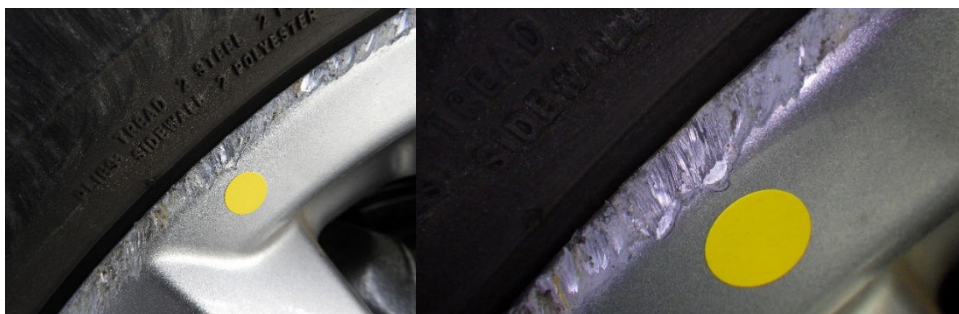
アルミホイールの損傷部（アルミニウム素地が露出している箇所）の状態から、損傷日からの経過日数の推察が可能か暴露実験を行いました。損傷発生後は自研センターの敷地内（野外）に、車両に取り付けた状態で保管し、損傷部の経過観測を行いました。

写真を見て分かる通り、損傷当日と損傷発生から68日が経過した損傷部に、外見的に明確な変化はほとんど見られませんでした。アルミニウムは素地が露出すると、空气中で酸化し酸化被膜を作ります。この酸化被膜は、金属内部を保護する働きがあり、空気や水などに対して耐食性に優れています。また、酸化被膜はかなり薄いため、見た目ではアルミニウム素地の色の影響が大きく、損傷発生から一定期間が経過しても見た目の変化はほとんど起きませんでした。しかし、酸化被膜はアルカリ性水溶液や海水などには影響を受けるため、海水の影響を受ける環境下などでは腐食する可能性があります。

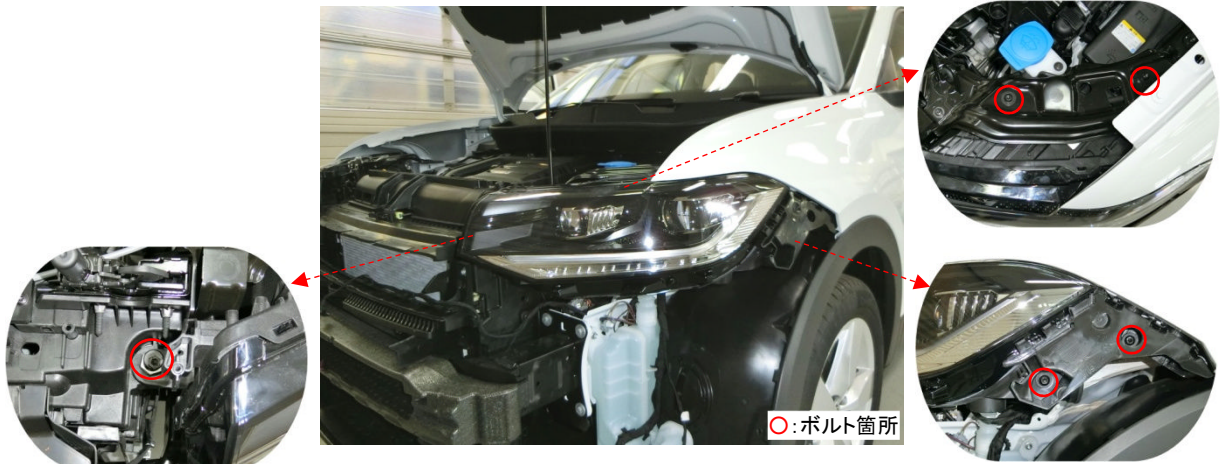
LED ヘッドライトの取付けボルトを外し、ハーネスを縁切りします。

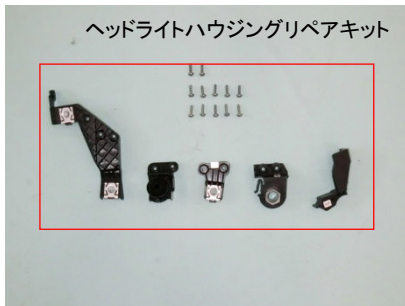
ヘッドライトハウジングリペアキット
品番:左側 2GM 998 225
:右側 2GM 998 226

ヘッドライトのブラケット部が損傷した場合の補修用パーツとして、ヘッドライトハウジングリペアキットが設定されています。

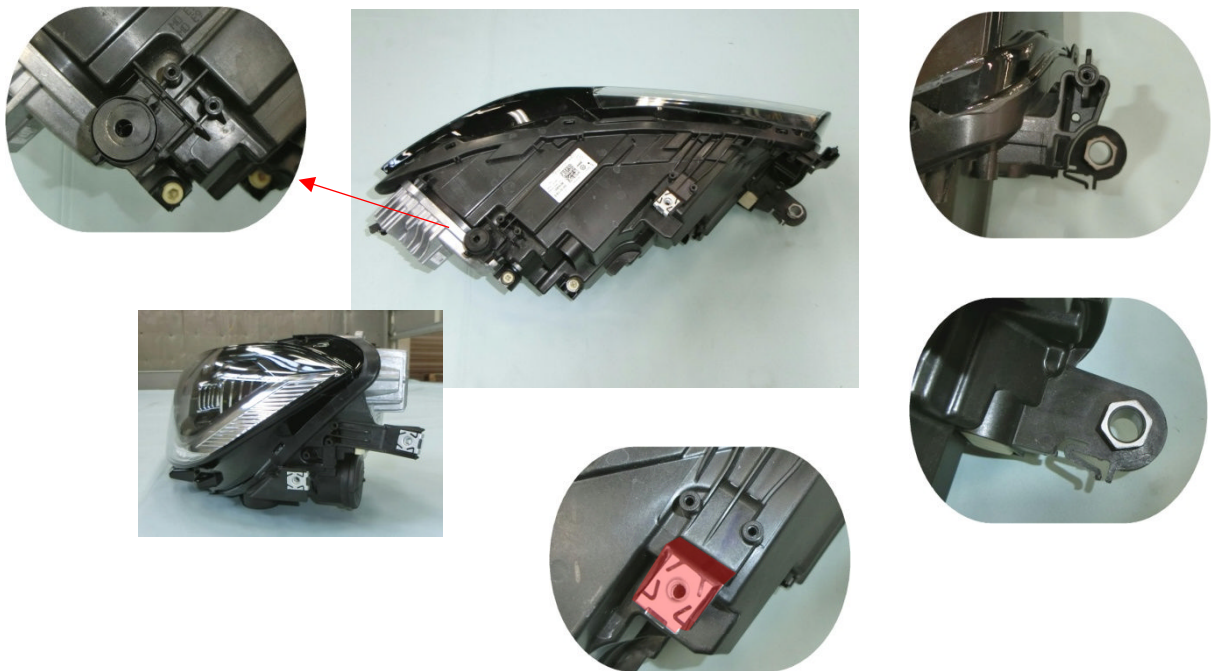
ヘッドライトハウジングリペアキットによる補修可能なおおよその損傷範囲

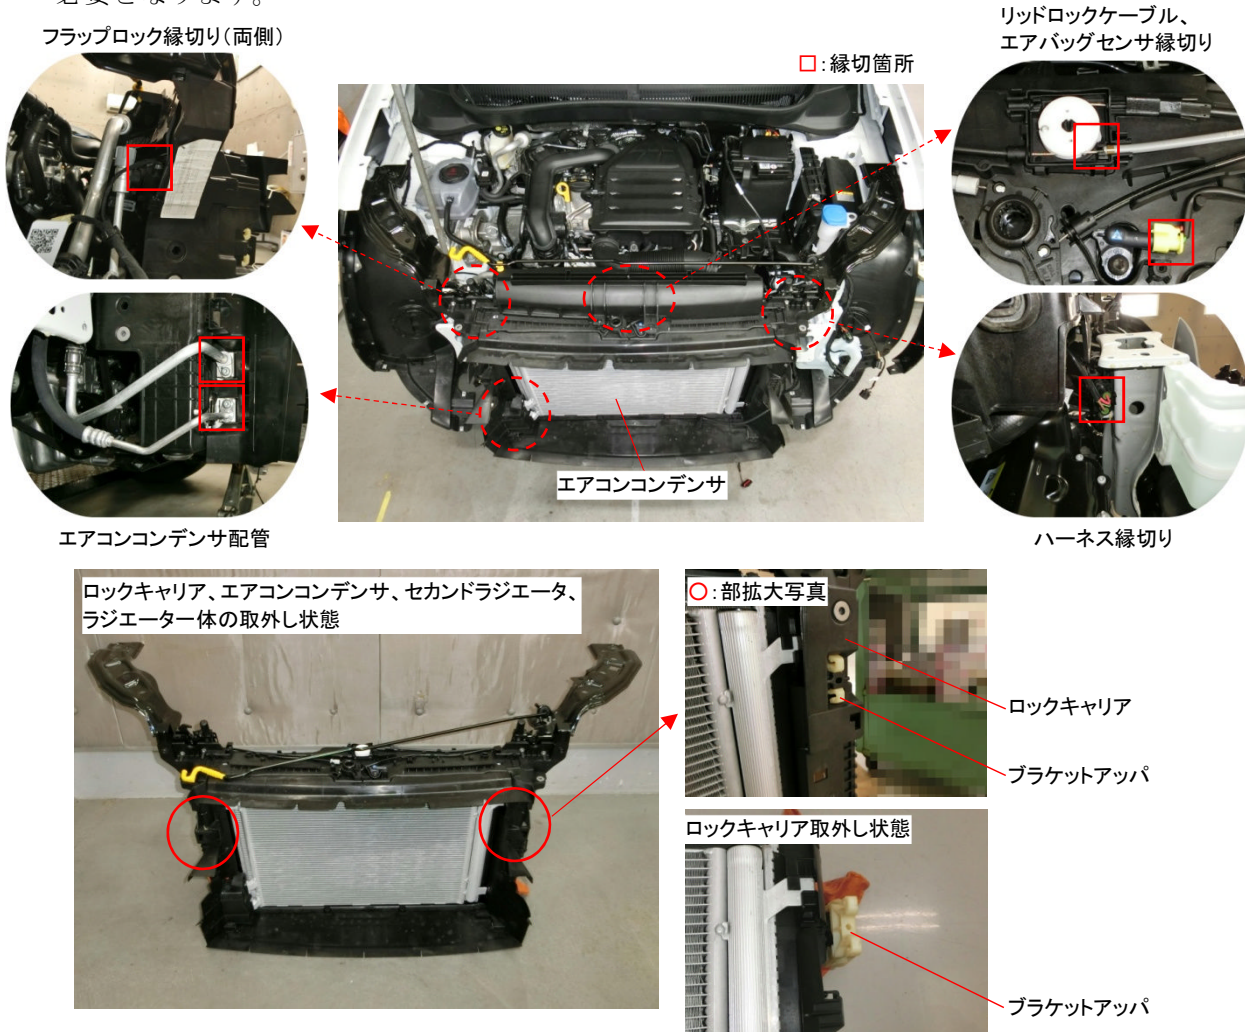
下写真はフロントバンパブラケットまで取外した状態です。ロックキャリアは、樹脂と鋼板を組み合わせた一体構造が採用されています。フロントエンドの構成部品は、前方からロックキャリア、エアコンコンデンサ、セカンドラジエータおよびラジエータの順で取付けられています。これらを一体で取外す際は、クーラ配管、ホース、リッドケーブルおよびハーネスの縁切りが必要です。また、ロックキャリアは単体での取外しが可能ですが、セカンドラジエータを取付けている左右のブラケットアッパを縁切るほかに、右側面から前方に取付けられているクーラ配管を縁切る作業も必要となります。

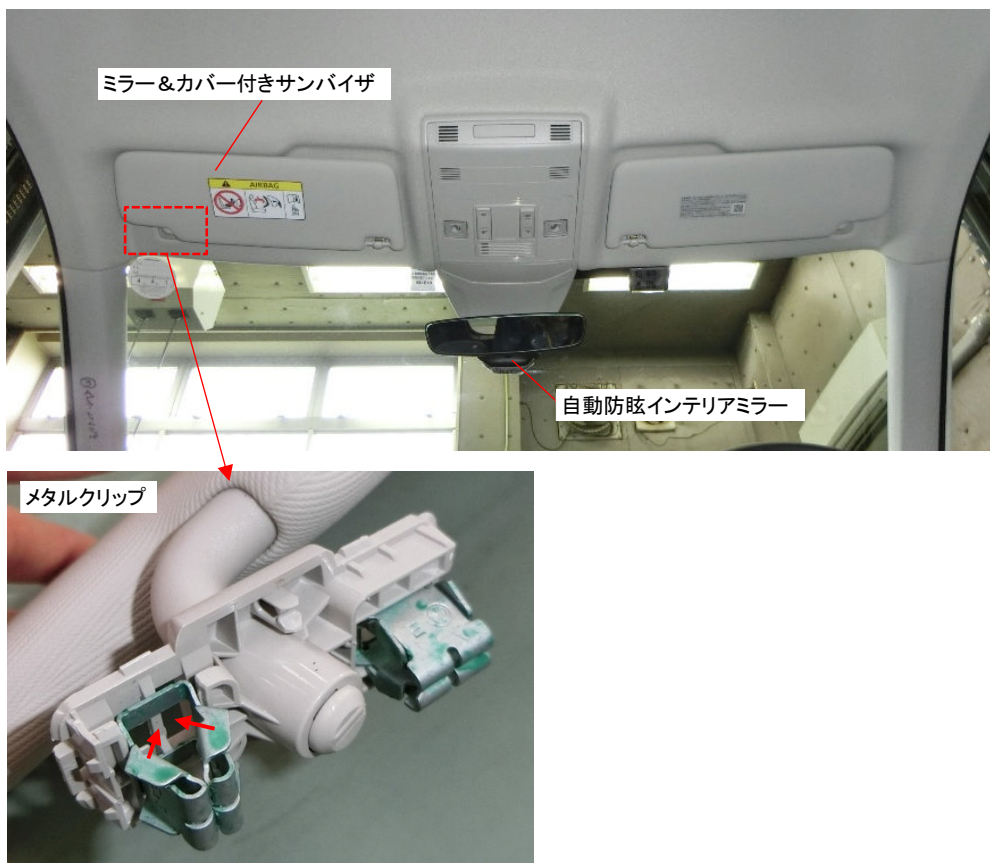
モールドヘッドライニングを取外す際、ミラー&カバー付きサンバイザを取外す必要がありますが、メタルクリップで強固に取付けられており、SST や細いマイナスドライバを使用して取外します。

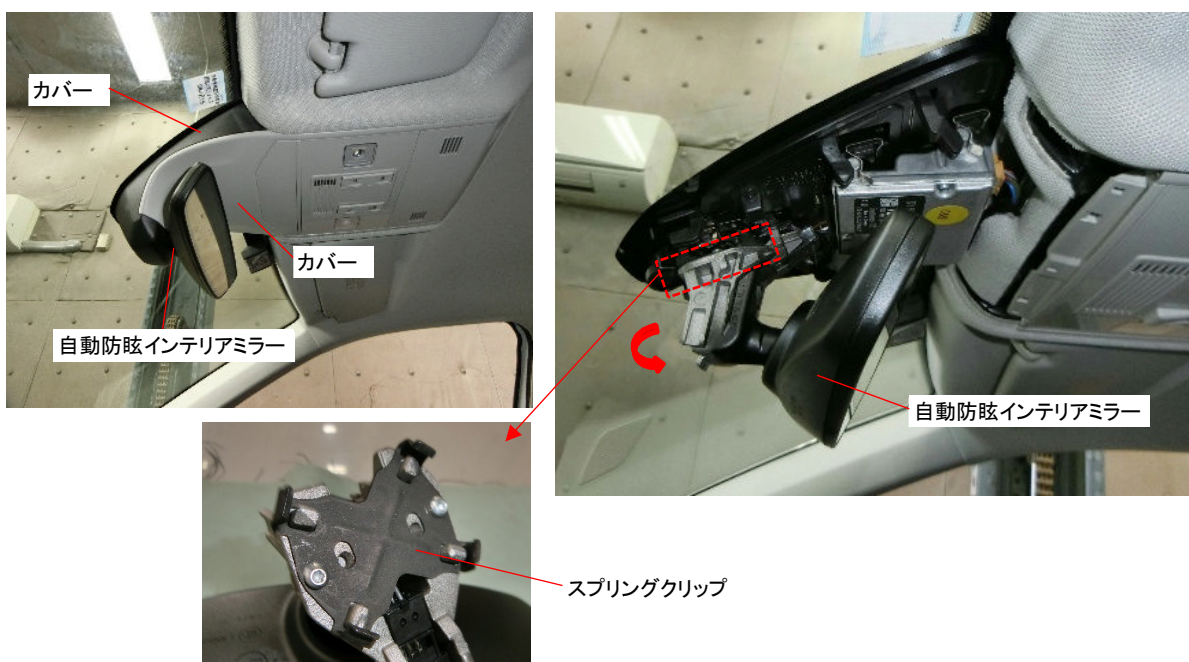
自動防眩インテリアミラーはカバーを取外したのち、反時計まわりに 20° 程度回転させ取外します。取外した固定用のスプリングクリップは新品に取替える必要があります。

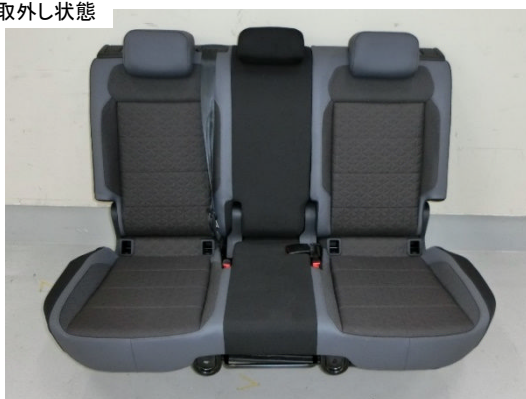
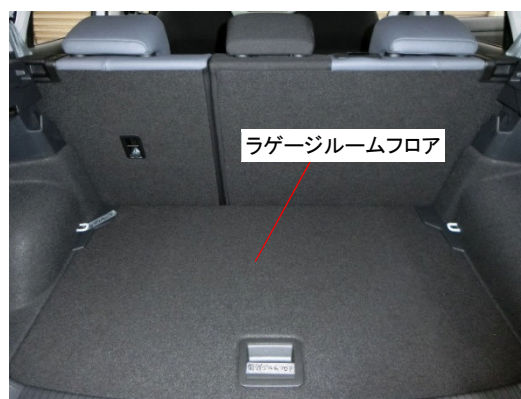
取外し状態

リヤシートはスライドする構造のため、シートクッションとシートバックをフレームと一体で取外します。車外へ運び出す作業は、重量が 49kg あるため慎重に行います(自研センター計測参考値)。また、リヤドア開口部、リヤリッド開口部、いずれも出入れ可能ですが、リヤリッド開口部から出入れをする際には、ラゲージルームフロアを破損しないよう取外すなど注意が必要です。

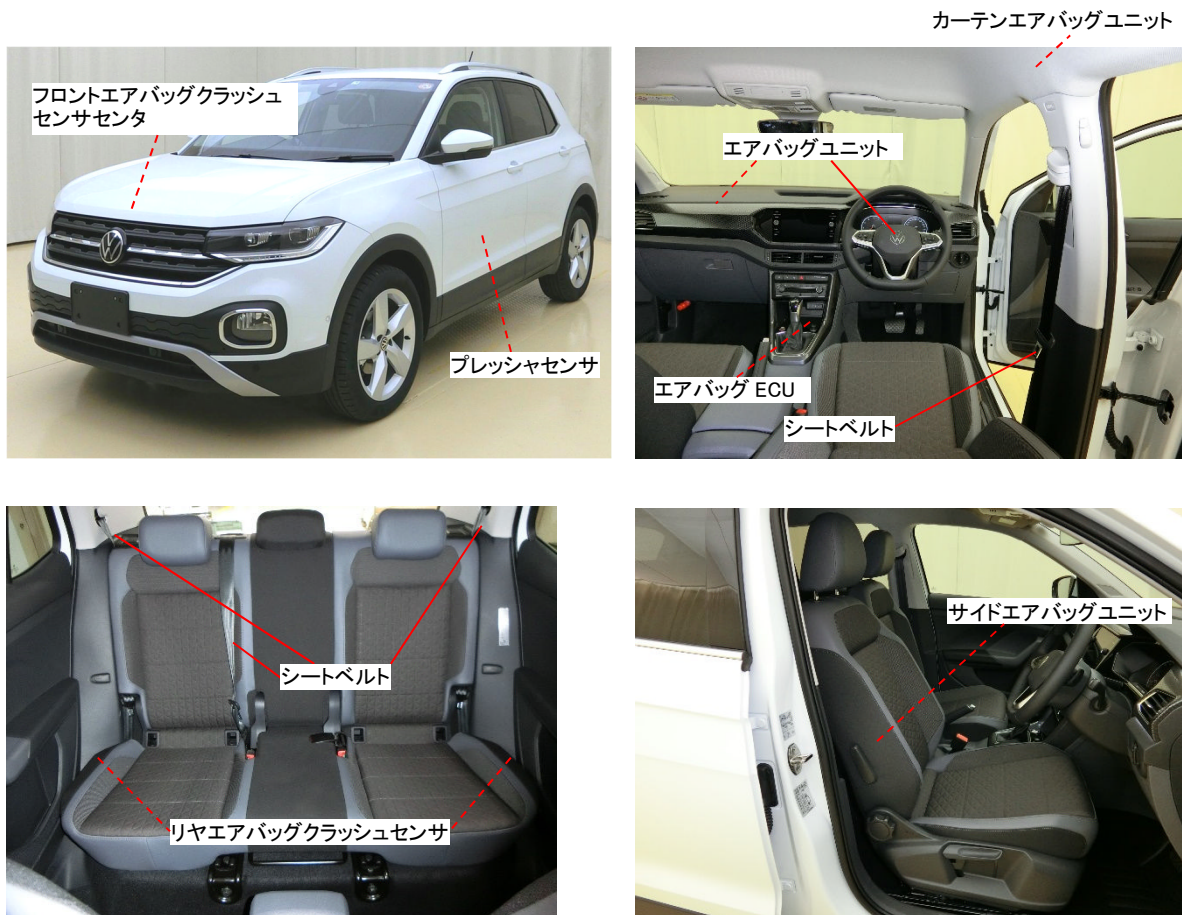
主なエアバッグ、シートベルト、センサ類は以下のように配置されています。

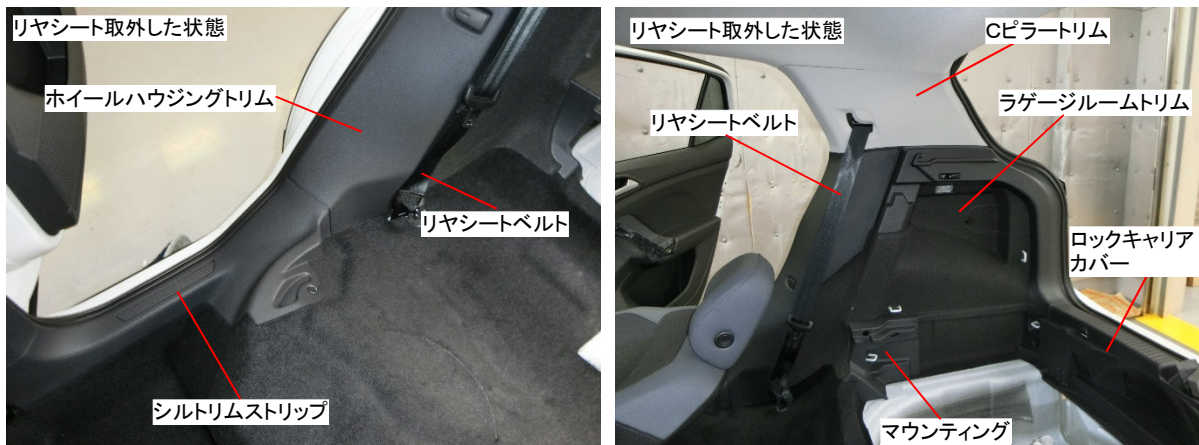
左右リヤシートベルトはCピラートリム、ホイールハウジングトリム、シルトリムストリップ、ラゲージルームトリム、マウンティング、ロックキャリアカバーおよびリヤシートの取外しが必要になります。
