自研センターニュース

令和3年9月15日発行  
毎月1回15日発行(通巻552号)

# ダイハツ タント (LA650S) 前部損傷の復元修理事例

# ダイハツ タント (LA650S) 後部損傷の復元修理事例

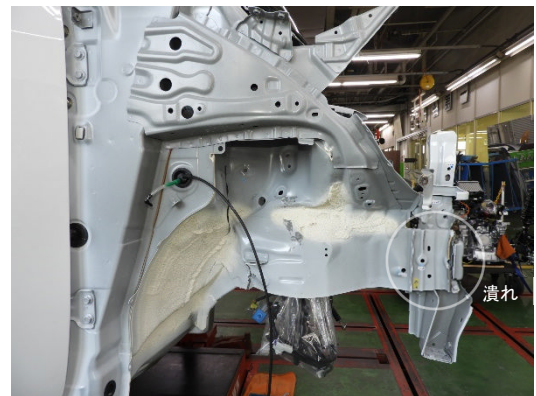
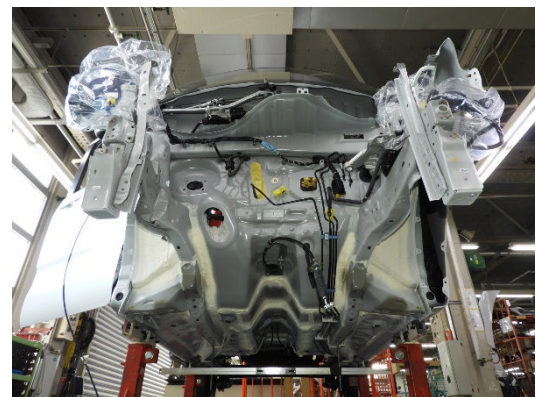
## (2) ボデーの損傷状態

右フロントフェンダエプロンサブ Assy の先端  
部は潰れ、エンジンマウント後部で大きく変形  
しています。

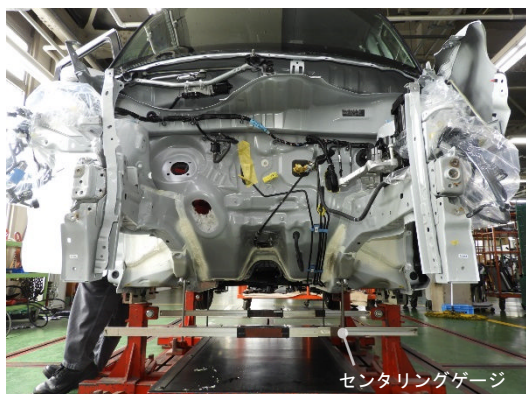
エンジンルーム、アンダボデーの寸法計測を行い、センターリングゲージを使用してボデーの変形を損傷診断します。

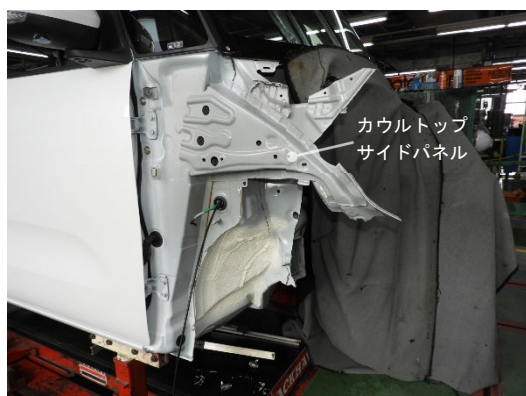
エアソーによる粗切作業。  
カウルトップサイドパネルは損傷していないためボデーに残して作業を行います。

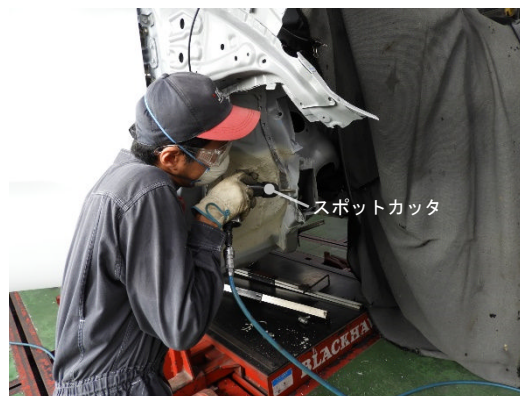
スポットカッターによる取外し作業。

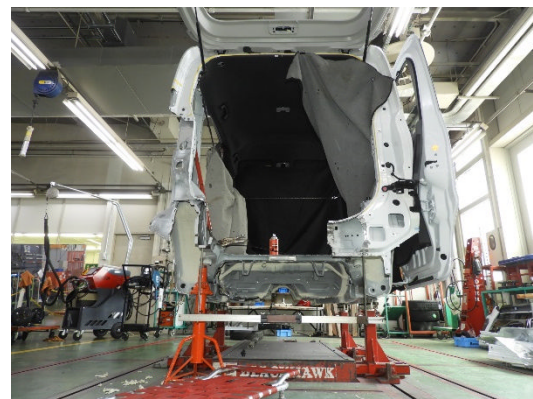
損傷部品を取外した状態。

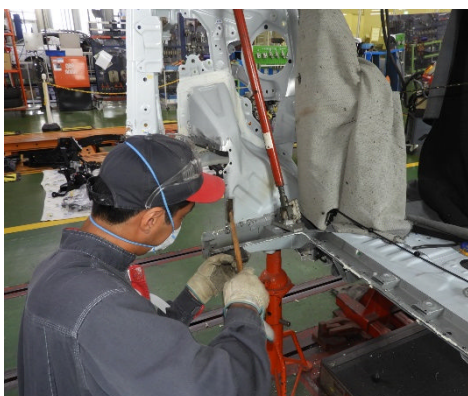
ホイールハウスのアンダコートを剥離し、形状修正作業を行います。

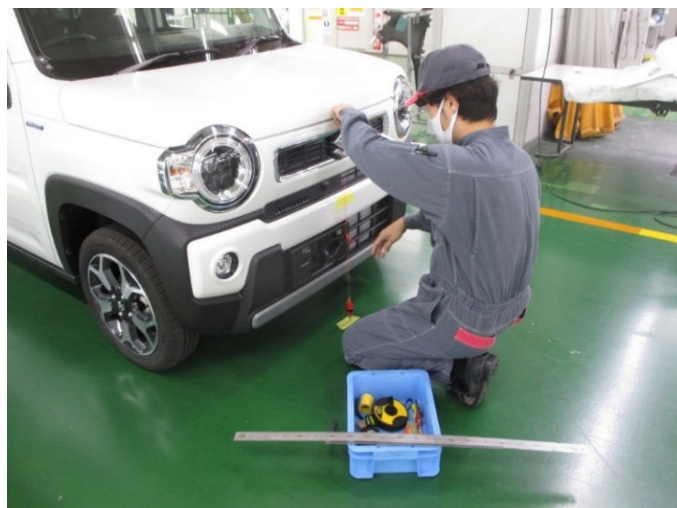
- a. 車両中心線を引くため、フロントエンブレム中心とバックドアストライカ中心からそれぞれ下げ振りを垂らし、床面にその先端部の位置をマーキングする

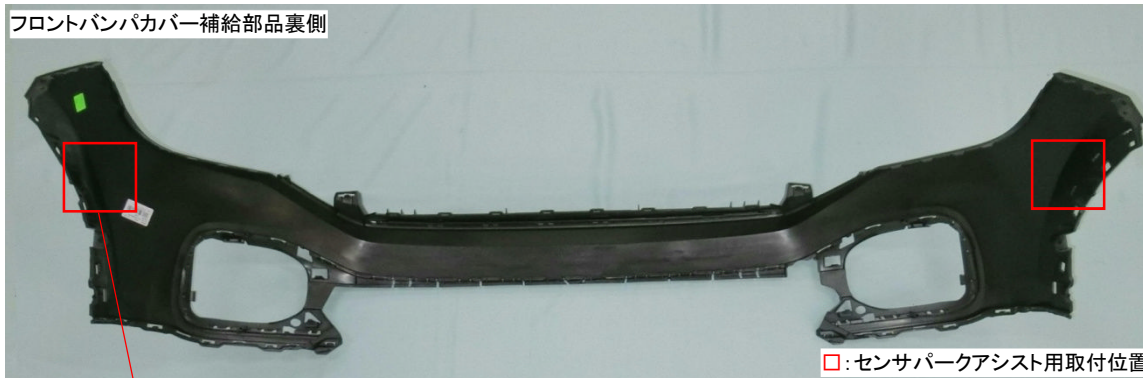
フロントバンパカバー補給部品裏側

フロントバンパカバー裏側に取付位置の印があります。  
センサパークアシスト用の取付穴はΦ26 です。  
S S Tを使用して、穴あけ・溶着作業を行います。

フロントバンパカバー裏側にライセンスプレートブラケット取付位置の印があります。

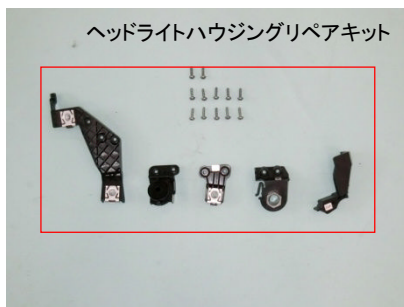
ヘッドライトのブラケット部が損傷した場合の補修用パーツとして、ヘッドライトハウジングリペアキットが設定されています。

ヘッドライトハウジングリペアキット  
品番:左側 2GM 998 225  
:右側 2GM 998 226

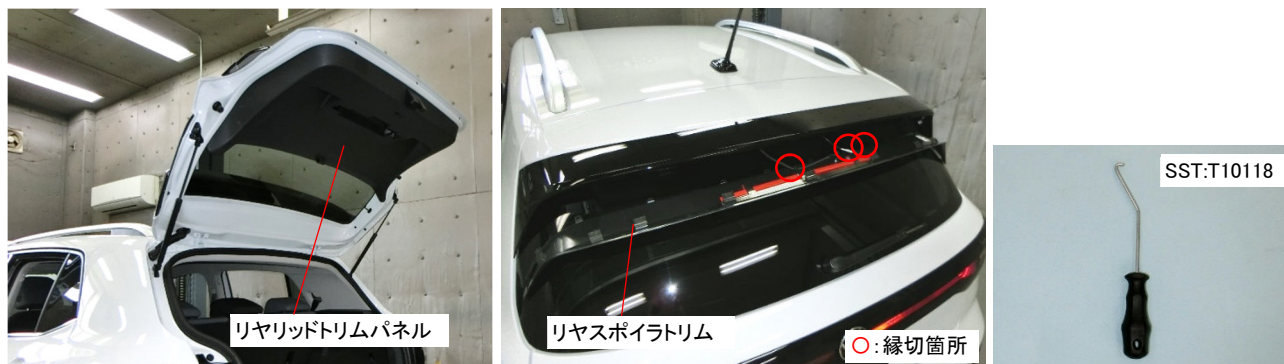
リヤリッドを取外す際、ハーネスおよびウォッシュホースを縁切るために、リヤリッドトリムパネルおよびリヤスポイラトリムの取外しが必要になります。

リヤスポイラトリムは SST を使用し、取外します。

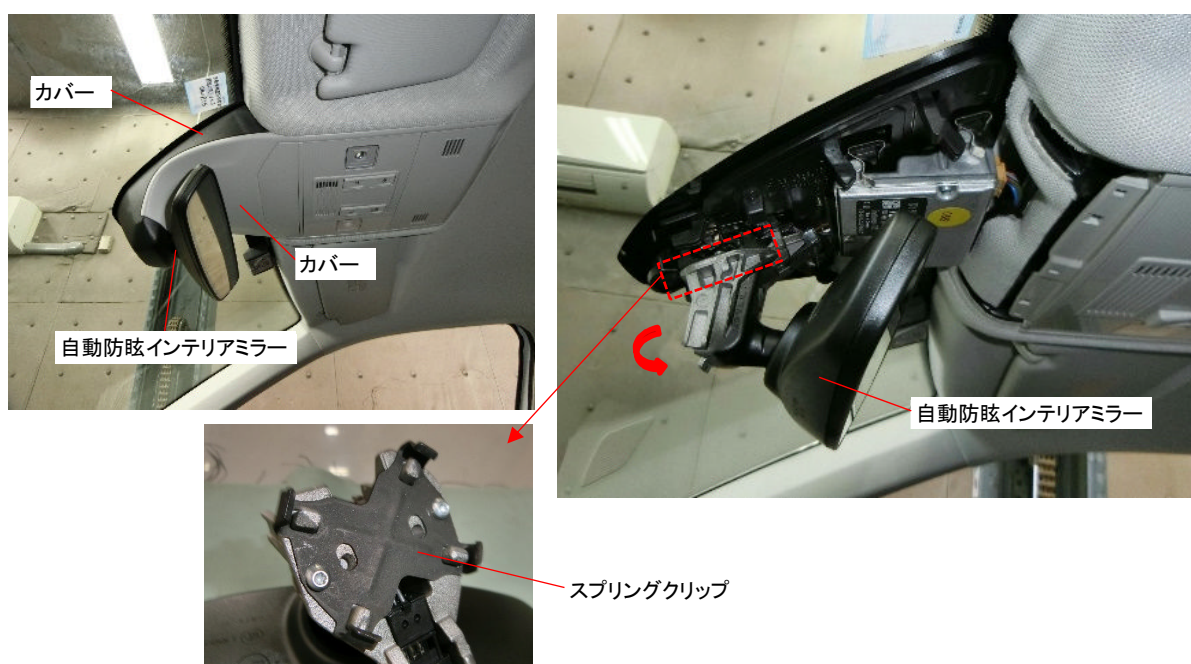
自動防眩インテリアミラーはカバーを取外したのち、反時計まわりに 20° 程度回転させ取外します。取外した固定用のスプリングクリップは新品に取替える必要があります。

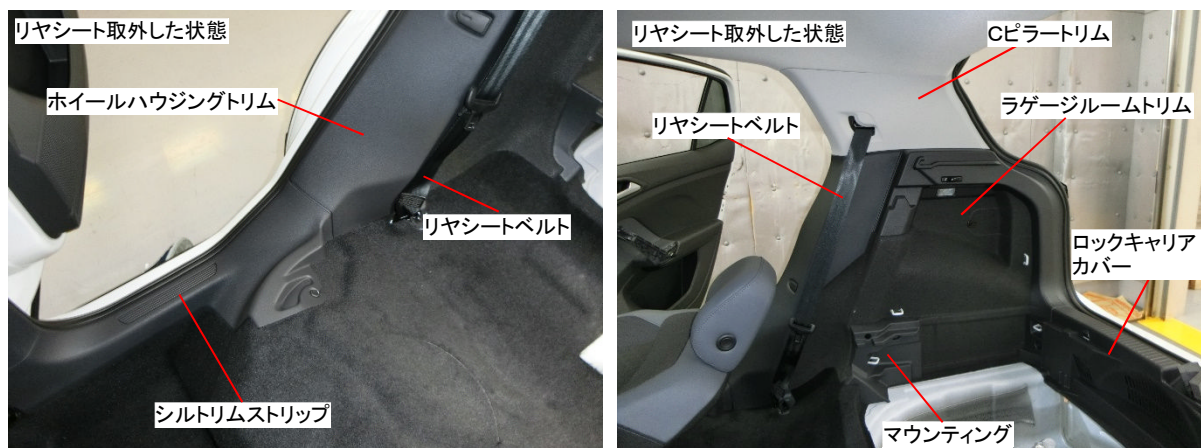
フロントシートベルトはBピラー内側にボルトで取付けられており、Bピラートリムアッパ、シルトリムストリップおよびBピラートリムロアの取外しが必要です。

左右リヤシートベルトはCピラートリム、ホイールハウジングトリム、シルトリムストリップ、ラゲージルームトリム、マウンティング、ロックキャリアカバーおよびリヤシートの取外しが必要になります。

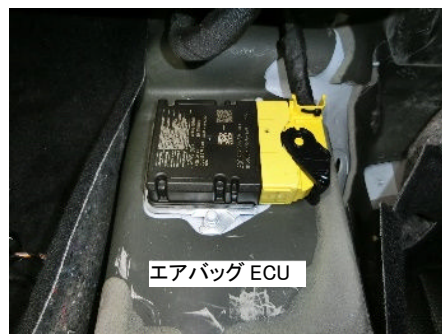
エアバッグ ECU

- ・イベントメモリで記憶されている場合 取替
- ・各エアバッグやシートベルトテンショナが展開あるいは作動した場合 取替
- ・コントロールユニットのハウジングが損傷 取替
- ・コントロールユニットの半径 200 mm 以内のトンネル部（ボデー側）に変形 取替
