自研センターニュース 令和6年1月15日発行
毎月1回15日発行(通巻580号)

トヨタ MIRAI (JPD10, 20) FCEV (燃料電池自動車) について 1

スバル ソルテラ (XEAM10X) 後部損傷の復元修理事例

スバル ソルテラ (XEAM10X) アルミ製フードの修理事例

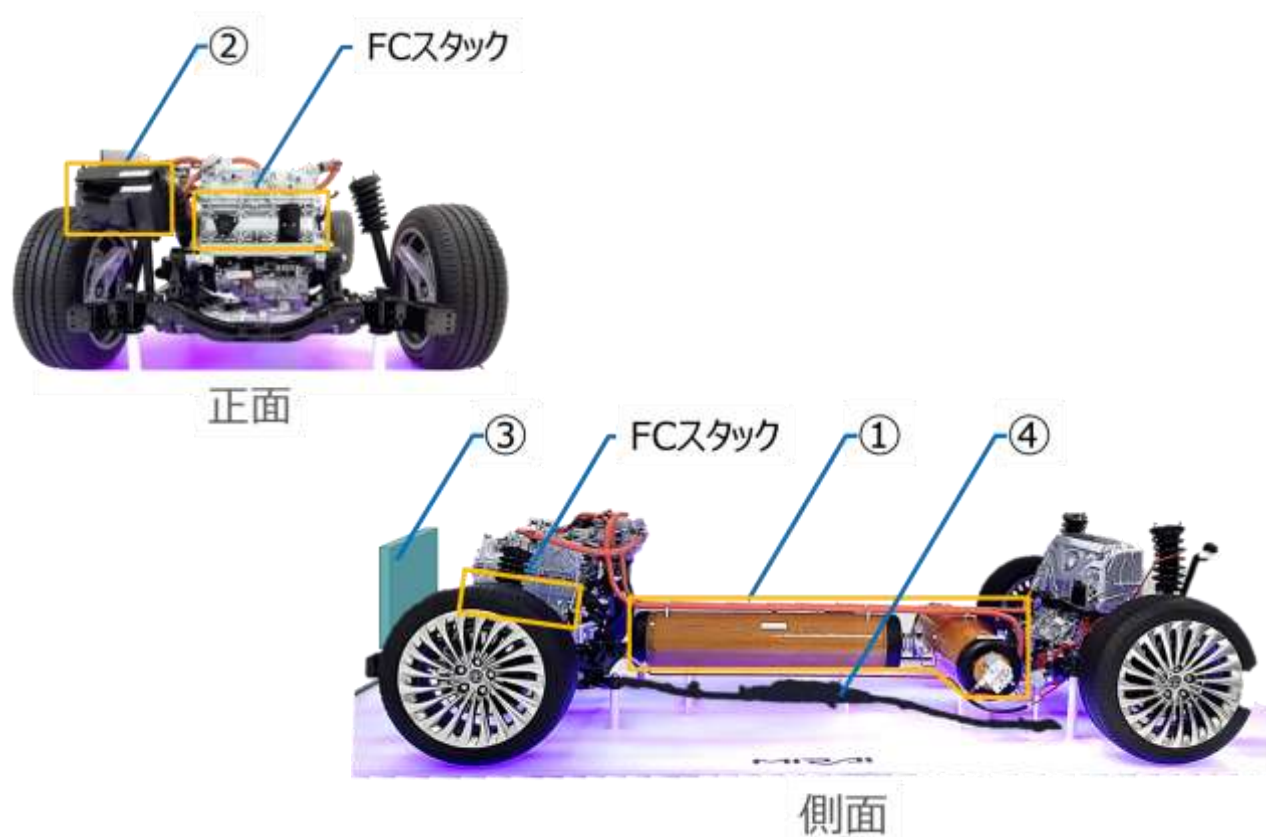
燃料電池のシステムは、FCスタックを中心に大きく4つのシステムに分けることができます。

- ① 水素を供給するシステム
- ② 空気を供給するシステム
- ③ FCスタックを冷却するシステム
- ④ 水（水蒸気）を排出するシステム

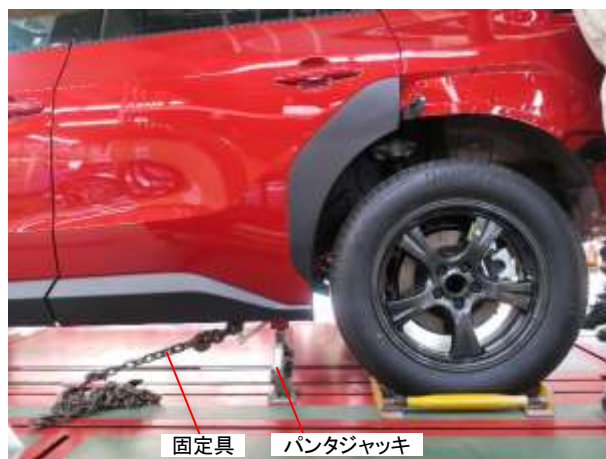
(a) ボデーフレーム修正機への車両取付け

入力が6時方向の1次元で、損傷が左右リヤサイドメンバにおよんでいないため、車両を持上げ前後左右の4ヶ所に固定具をセットした引き作業は不要と判断しました。

コーレック修正機(床式・フロアタイプ)に、フロアにタイヤが接地した状態で車両2か所をチェーンで固定、後輪が動かないように駐車ブレーキを掛け、引き作業による上方への車両浮き防止にパンタジャッキをセットした簡易な固定方法にしました。

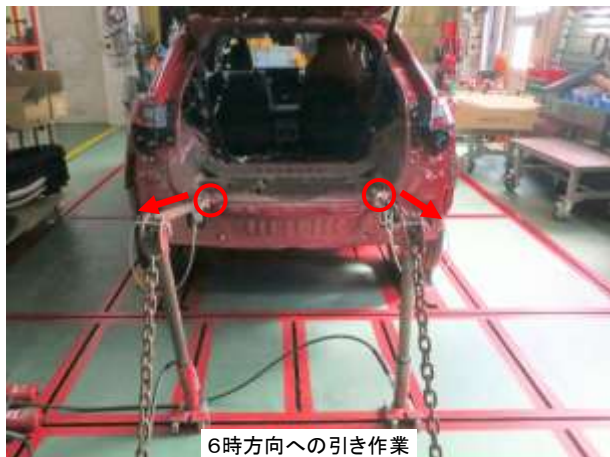
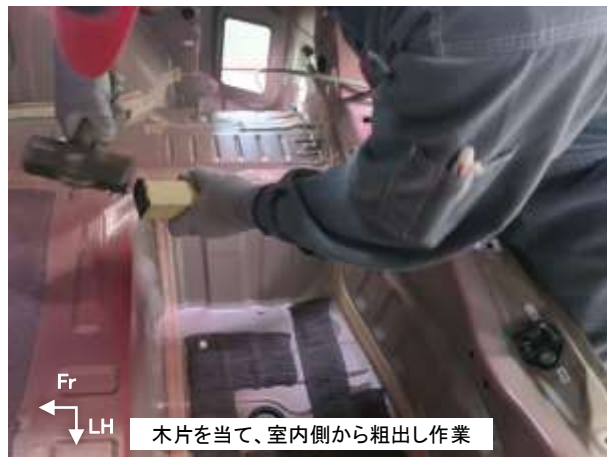
① 引き作業

ボデーローバックパネルとバックドア開口部の左右ルーフサイドパネルサブ Assy インナリヤを引出すため、左右ルーフサイドパネルサブ Assy インナリヤに近いフランジ部分の2ヶ所にクランプを取付けて6時方向へ引きながら、ボデーローバックパネル、左右ルーフサイドパネルサブ Assy インナリヤに木片を当てて粗出し作業を行いました。

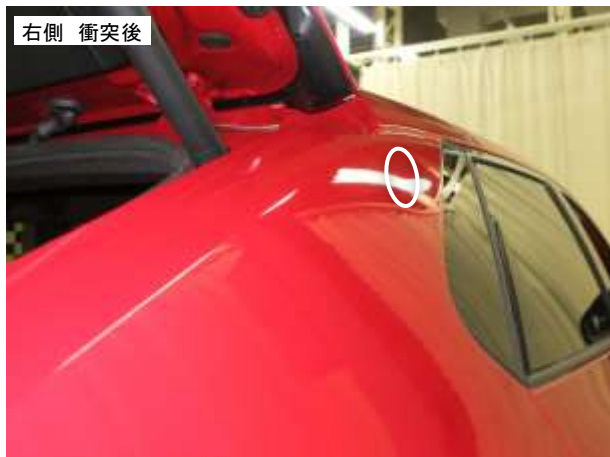
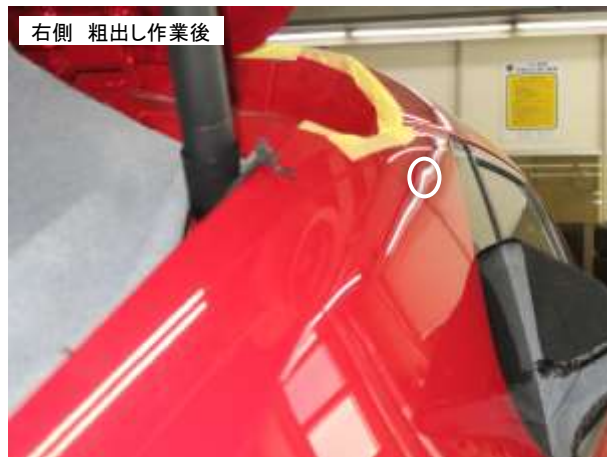
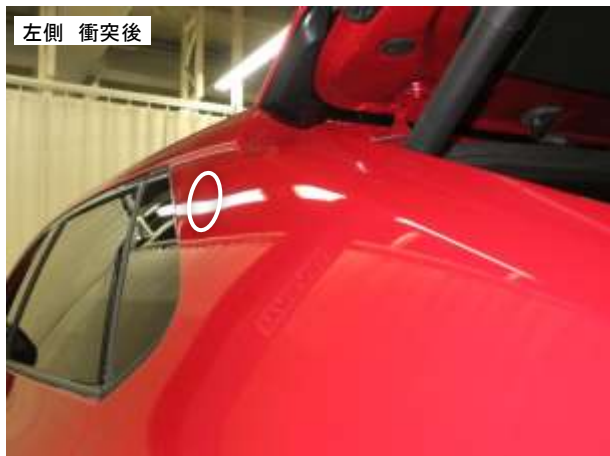
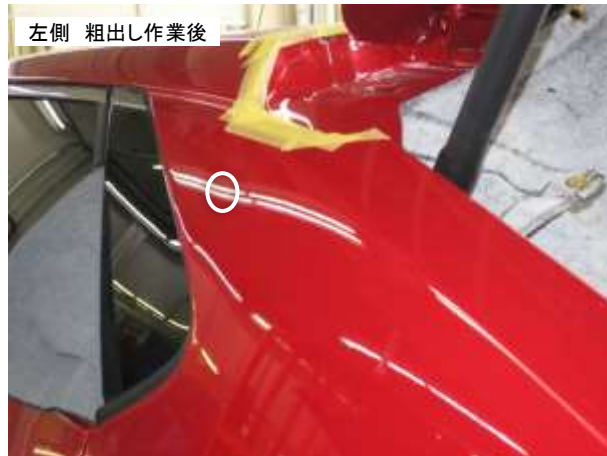
② 引き作業後の状態

ボデーローバックパネルとバックドア開口部寸法修正が完了しました。クォータパネル上部のひずみは残っています。しかし、ひずみの程度が極めて軽微であることからハンマリングや板金パテは不要と判断しました。

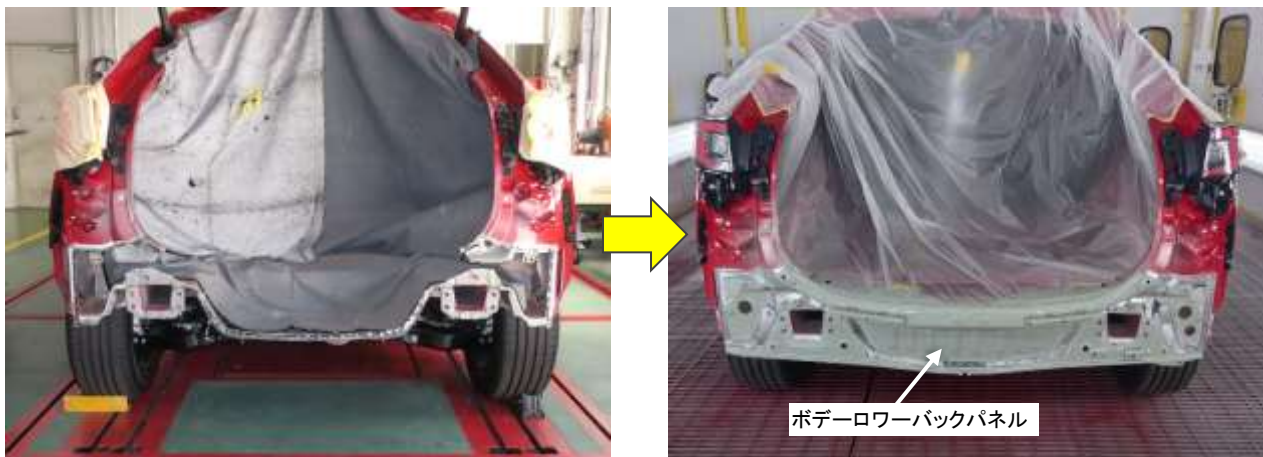
損傷したボデーローバックパネルを取外し、補給部品と関連部品との合わせ作業後、取付けを行いました。

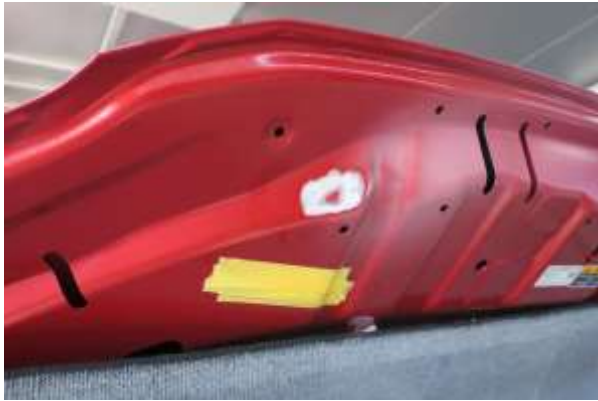
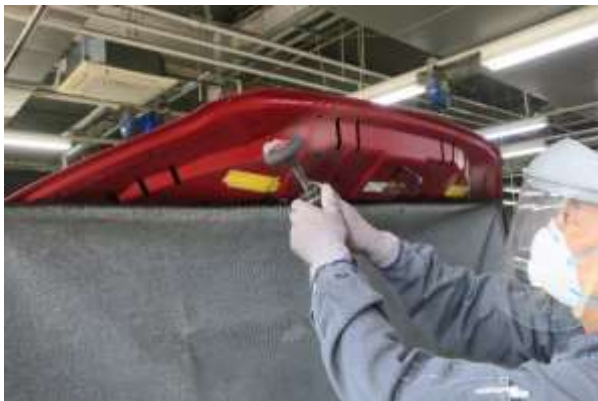
作業工程	
 	<ul style="list-style-type: none">■養生作業 作業前に粉塵や作業中の汚れが付かないように作業範囲の周辺を養生します。① エンジンルーム内の養生② フード裏側の養生

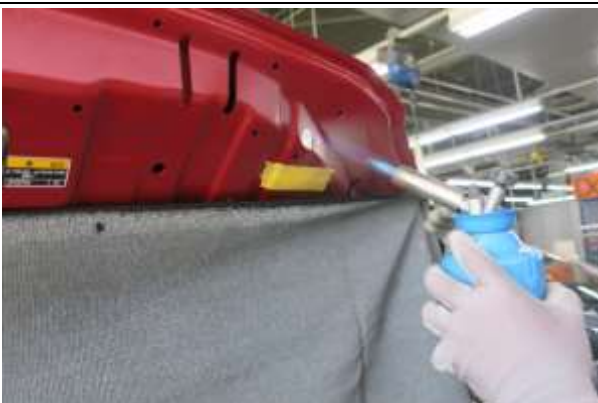
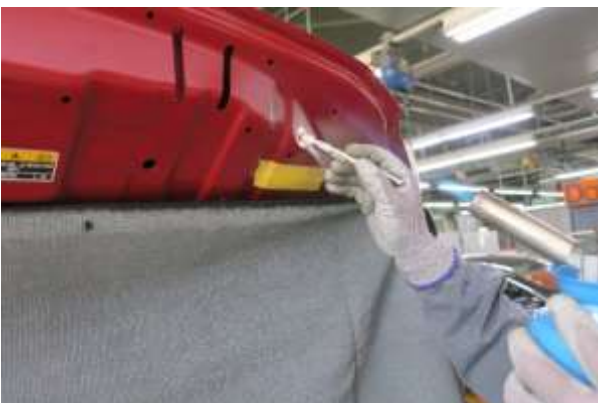
■塗膜剥離

① ロックブリッスルディスク（樹脂製）を使用して、損傷部とその周辺の塗膜を剥離します。

アルミパネルは鋼板に比べて柔らかいため、塗膜剥離の際は樹脂製の研磨材を推奨します

② 凹みが深い部分は、CNS グラインダを使用して塗膜を剥離します。

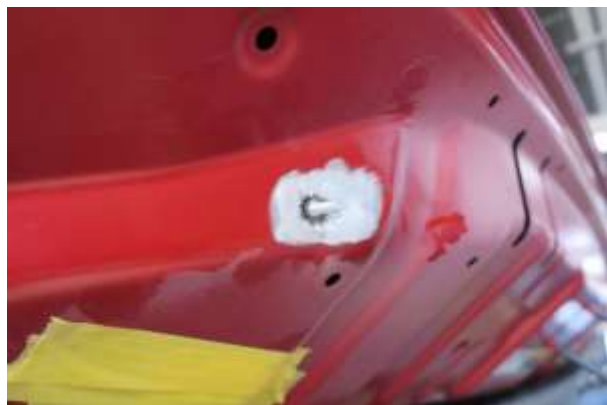
■損傷部の加熱修正

① ガスバーナを使用して炙りながら塗膜剥離した箇所を加熱します。

損傷により加工硬化（損傷）が生じた箇所は割れやすいため、焼きなまし作業を行います。加熱することで内部応力を除去し、割れの発生を防止する効果があります。

② サーモクレヨンを使用して適正(200℃)な温度管理を行います。

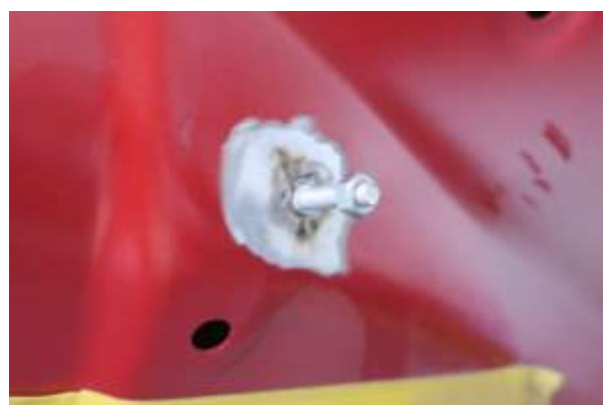
■スタッド溶接

凹みの一番深い所にスタッドを溶接します

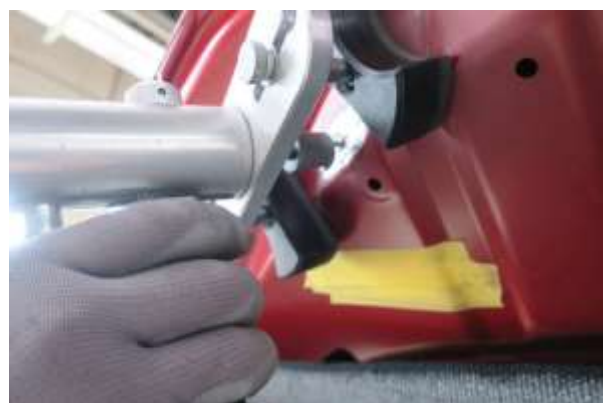
■スタッド引き作業

① スタッドにナットを取付けます。

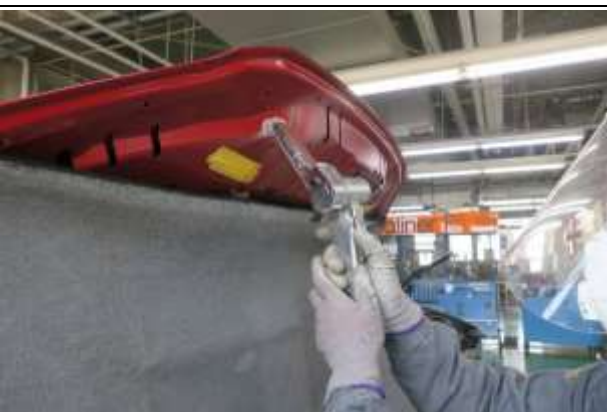
② プーラの先端に、取付けたナットを引っ掛けてスタッドを引出します

③ 損傷の広さや深さによって「スタッドの取付け→引き作業」の一連の作業を繰り返し実施します。今回は左右とも2回(計4回)の引き作業で修正が行えました。

一度に引っ張りすぎるとスタッドが外れてしまい十分にひずみを引出すことができないため、損傷部のひずみを良く確認しながら少しずつ引っ張ります。

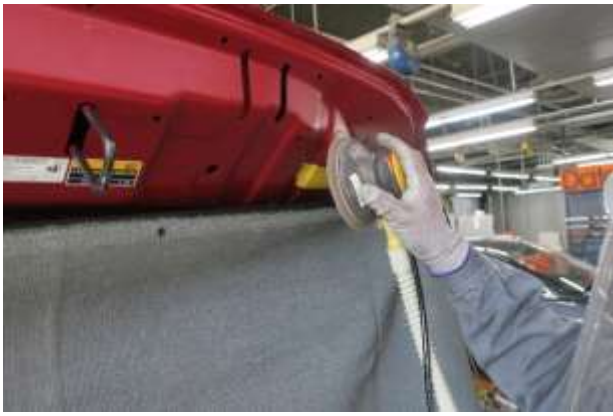
① 引き作業後、パネルに残ったスタッド痕はベルトサンダを使用して平滑に研磨します。

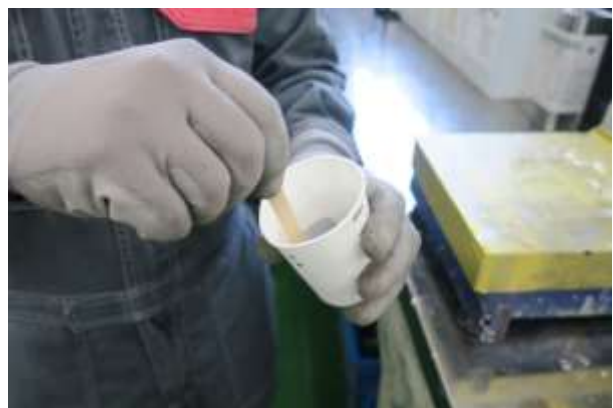
アルミ製の外板パネルはパテ等の密着が弱いため、パテ付けを行う前にプライマを塗布します。

はかりを使用して正確に調合します。

塗料メーカー	関西ペイント株式会社
使用塗料	ノンクロムプライマー
調合割合	主剤 100 : 硬化剤 50

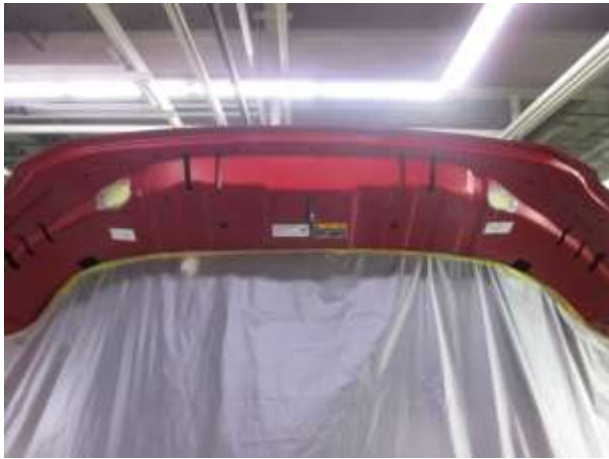
■養生

ビニールマスカを使用してエンジンルーム内に粉塵が混入しないように養生をします。

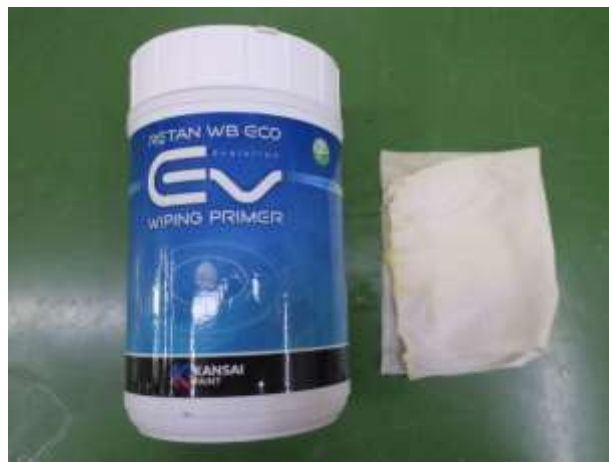
■プライマ塗布

アルミは特性上、塗料やパテの密着が弱く剥離が起きやすいので、密着をよくするため、金属面が露出している部分にアルミ用のプライマを塗布します。

※今回使用したプライマは、スプレガンや刷毛を使用して塗布するタイプではなく、液剤が湿らせてあるウエスを使用して拭くタイプのプライマです。

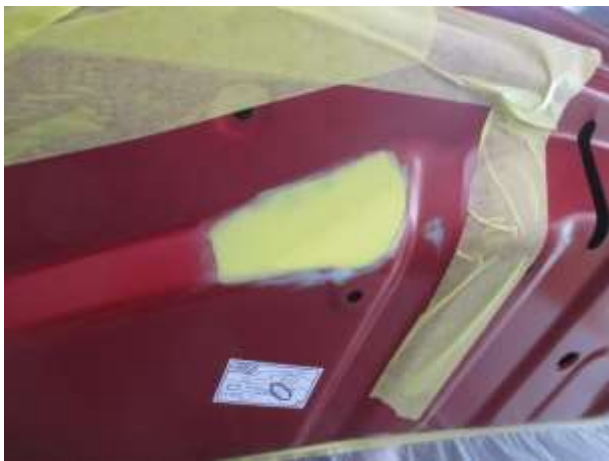
■ポリパテ付け

- ① パテ付けを行います。
- ② パテ付け後、周囲をマスキングテープで養生し、パテ研ぎ時の不要な箇所への傷付きを防止します。

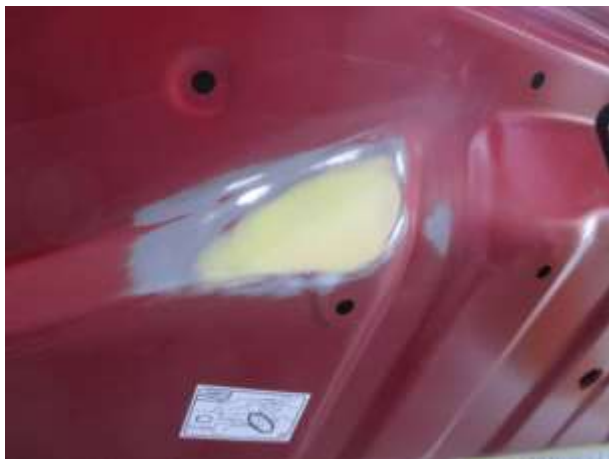
■ポリパテ研ぎ

あて板とサンディングペーパー(ペーパー番手 180～280番)を使用して研ぎを行います。

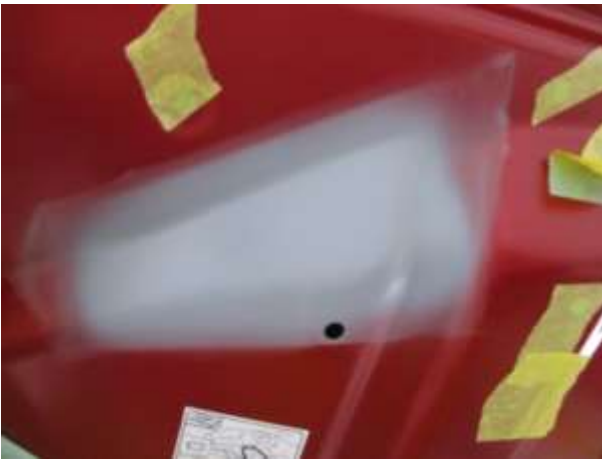
■プラサフ塗装

プラサフを調合し、スプレガンで塗装を行います。今回は、3回塗装を行いました。

*写真はプラサフ塗装後、マスクングを剥した状態

使用塗料欄の「L55」は明度を指しており、塗装する塗色により隠蔽性に違いがあります。そのため、塗色に合わせて明度を選択し、塗装を行います。

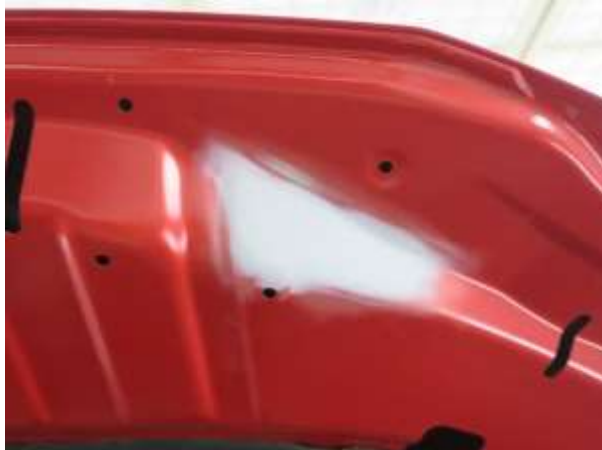
■プラサフ研ぎ

あて板とサンディングペーパー(ペーパー番手 600～800番)を使用して研ぎを行います。

*写真はプラサフ研ぎ後の状態

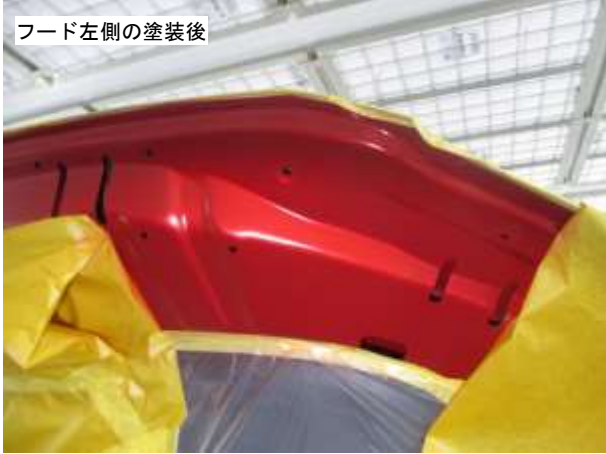
フード左側の塗装後

① カラーベース塗装

5～6回塗装し、徐々に塗装する範囲を広げ、ぼかし塗装を行います。

② カラークリヤ塗装

3～4回塗装し、カラーベース塗装同様にぼかし塗装を行います。また、塗装範囲は、カラーベースより範囲を広げ、塗装を行います。

③ クリヤ塗装

2～3回塗装し、カラークリヤより広い範囲を塗装します。

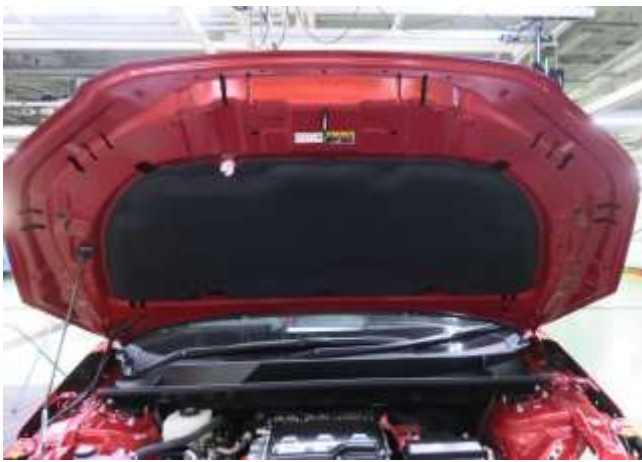
フード裏側は外板と違い艶があまりないため、スプレーガンの吐出量を絞り、外板の約8割程度の艶に調整して塗装しました。

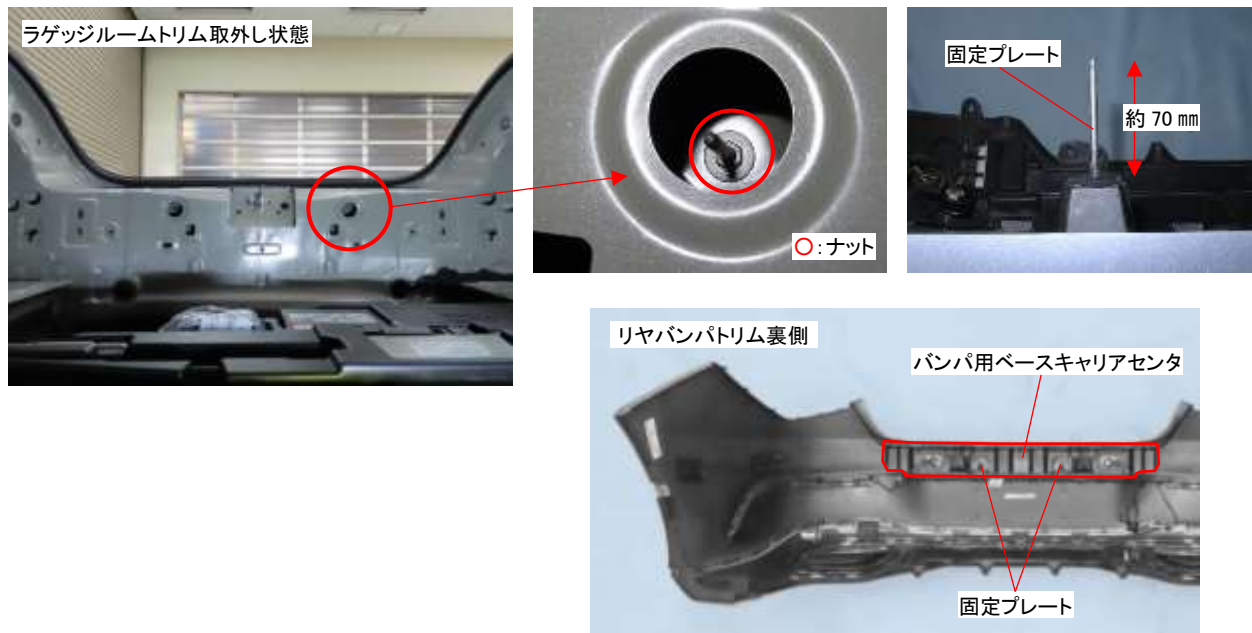
バンパ用ベースキャリアセンタは室内側からナットで取付けられており、リヤバンパトリムと一体で取外します。なお、バンパ用ベースキャリアセンタのスタッドボルト（固定プレート）が約 70 mm と長いので、それ以上の長さに対応可能な工具が必要です。

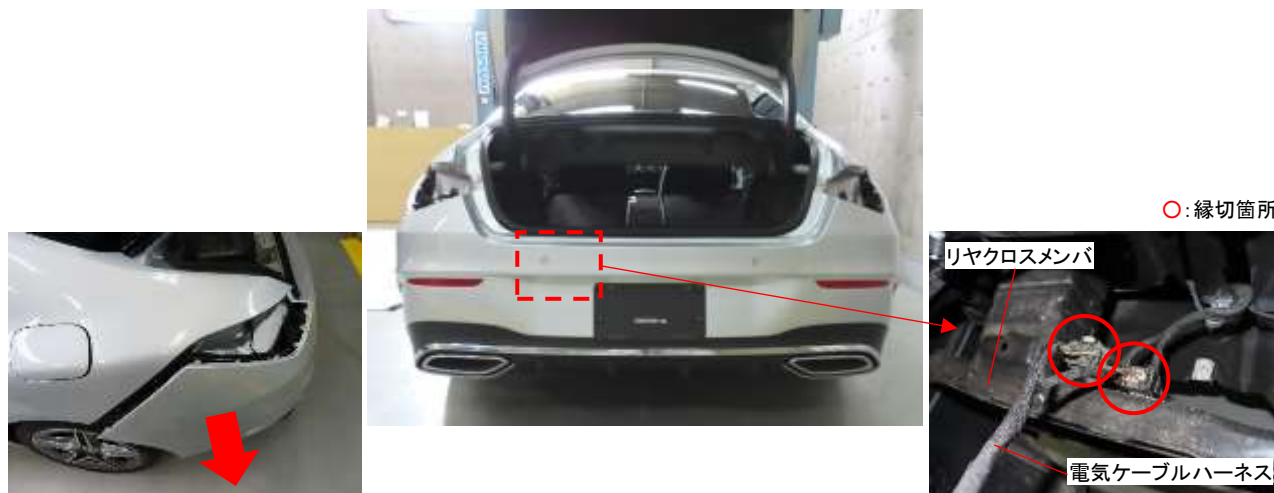
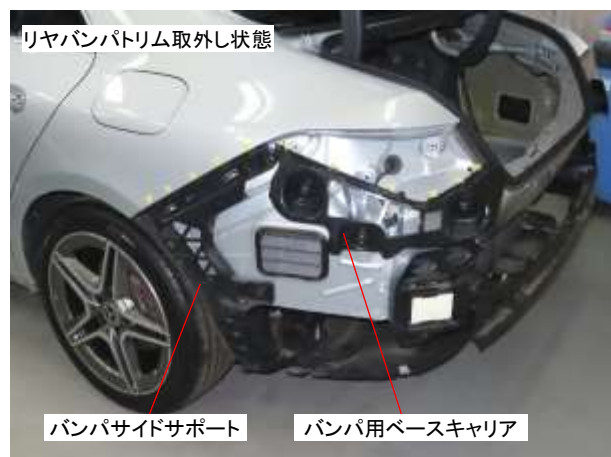
リヤバンパトリム両端を外側に開きながら取外します。外した隙間の上方からリヤクロスメンバに固定されている電気ケーブルハーネスを切離します。

リヤバンパトリムは、バンパ用ベースキャリア、バンパサイドサポートにはめ込まれています。

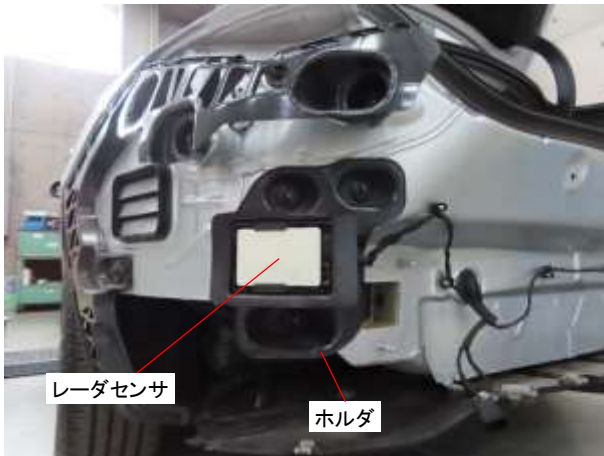
(5) レーダセンサ

レーダセンサは、ホルダを介してボデーに取付けられています。

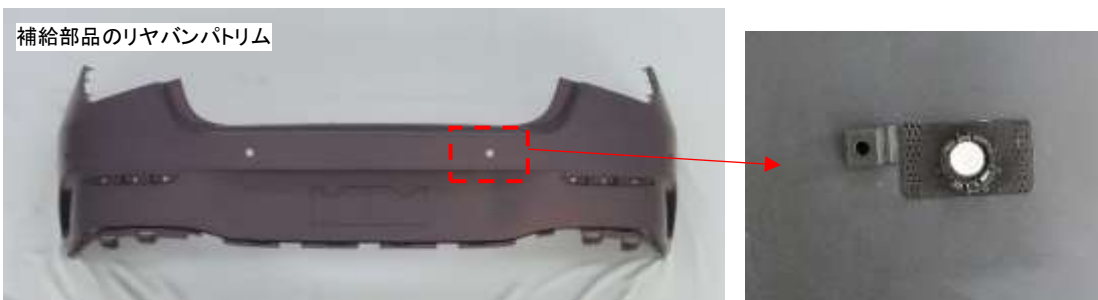
ディスタンスセンサ用のブラケットは、リヤバンパトリムと一体で補給されます。

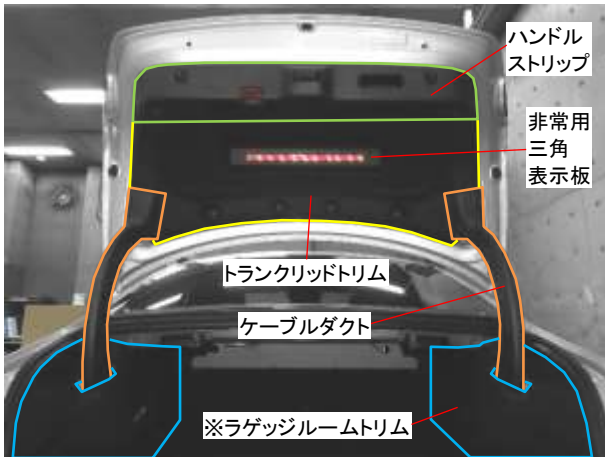
(1) トランクリッド

トランクリッドを取外す際、トランクリッドの各電装部品からハーネスを切離すため、トランクリッドのトリム（ハンドルストリップ → 非常用三角表示板 → 両側ケーブルダクト → トランクリッドトリム）を取外します。

なお、ケーブルダクトを取外す際には、ラゲッジルームトリムを取外す必要はありません。

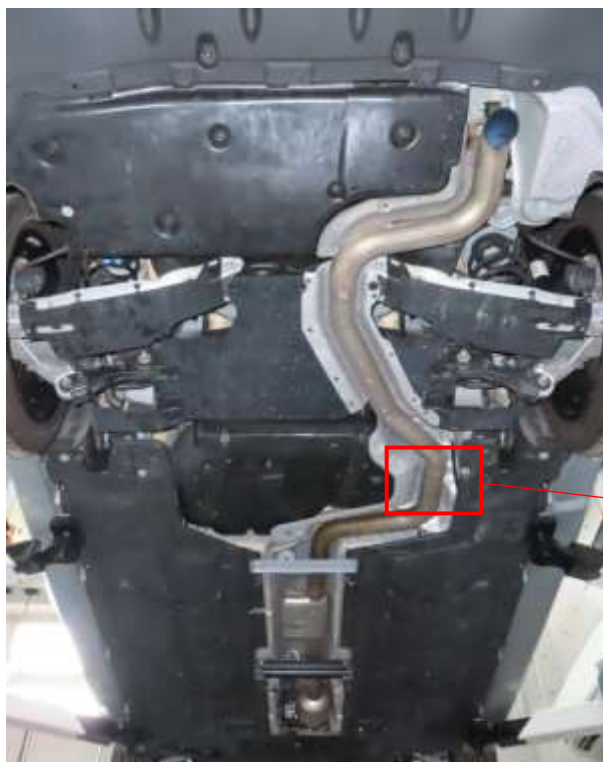
(1) リヤエグゾーストシステム

生産時は一体ですが、補給部品は2分割（エグゾーストシステムセンタ、リヤエグゾーストシステム）で補給されます。そのため、リヤエグゾーストシステムのみを取替える場合は、打刻位置もしくは補給部品に合わせてカットして取替えます。

○: カット位置の打刻

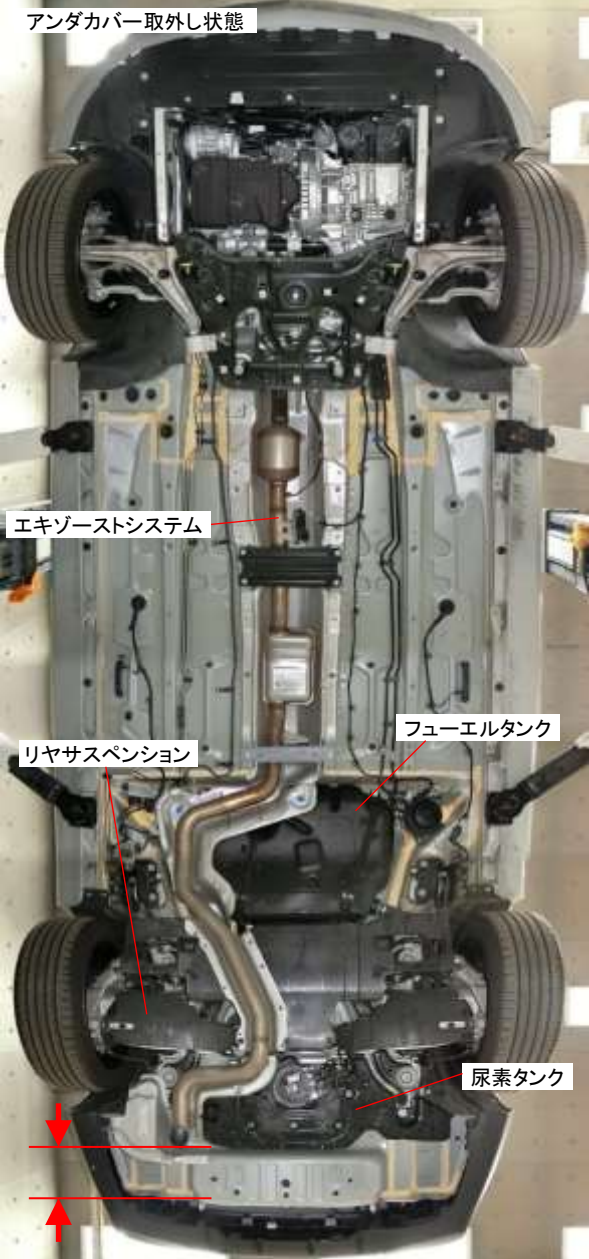
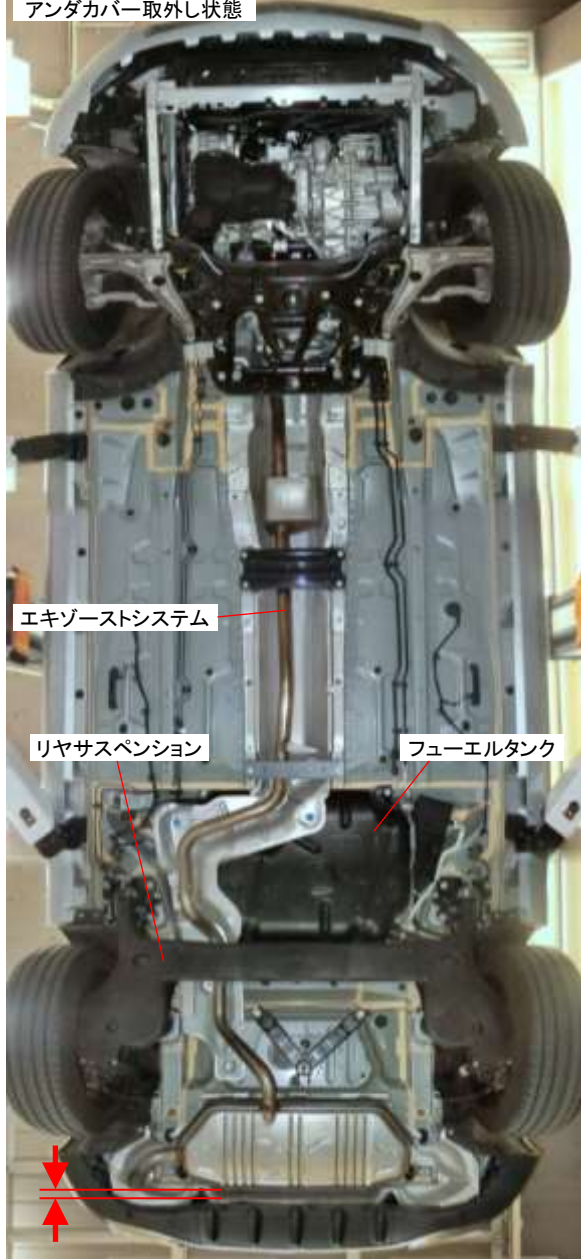
(4) リヤ周りメカニカル部品レイアウト

CLA 200d (118312M)	A クラス A180Style (177084)
<p>エンジン型式：654 (ディーゼル DOHC 直列 4 気筒ターボチャージャ付)</p> <p>アンダカバー取外し状態</p>

<p>エキゾーストシステム</p> <p>リヤサスペンション</p> <p>フューエルタンク</p> <p>尿素タンク</p>	<p>エンジン型式：282 (ガソリン DOHC 直列 4 気筒ターボチャージャ付)</p> <p>アンダカバー取外し状態</p>

<p>エキゾーストシステム</p> <p>リヤサスペンション</p> <p>フューエルタンク</p>
<ul style="list-style-type: none"> ・ エグゾーストシステムは、レイアウトが似ているが CLA はリヤサスペンションの下を通っており、A クラスは上を通っている ・ エグゾーストシステムの後端が、CLA はリヤサイドメンバの後端より前にあるが、A クラスはほぼ同じ位置 ・ フューエルタンクは、両車同じ位置に配置されている ・ CLA はディーゼルエンジンのため尿素タンクが取り付けられている ・ リヤサスペンションは、CLA はマルチリンク式で、A クラスはトーションビーム式

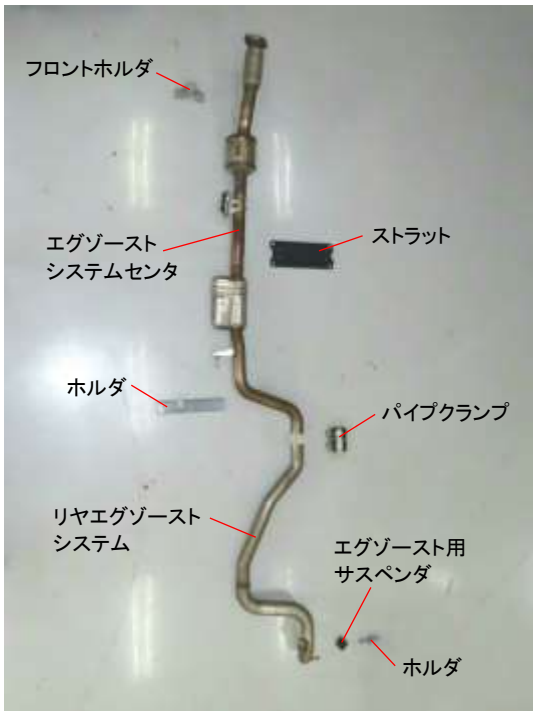
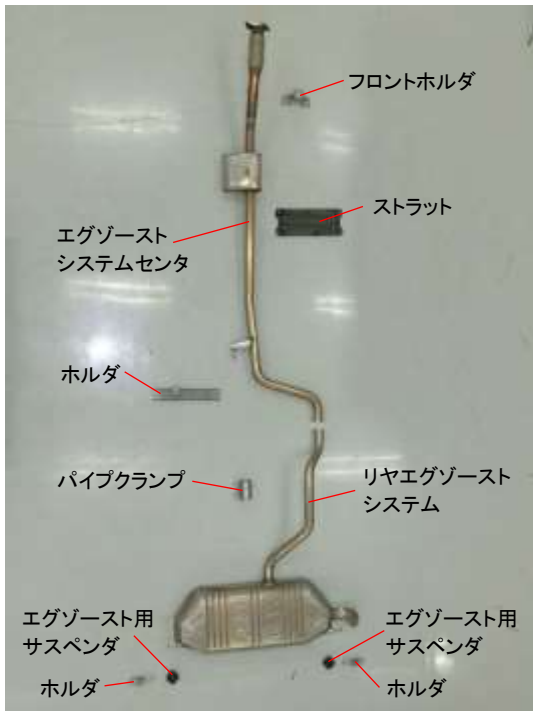
(5) エグゾーストシステムの補給部品

<p>・取材車両の CLA (ディーゼル) と A クラス (ガソリン) ではエンジンが異なるため、サイレンサの位置や形状が異なる</p>
