自研センターニュース

令和8年9月15日発行  
毎月1回15日発行（通巻612号）

# エアバッグ展開時の温度について

## 衝突実験設備紹介「テンションピット」編

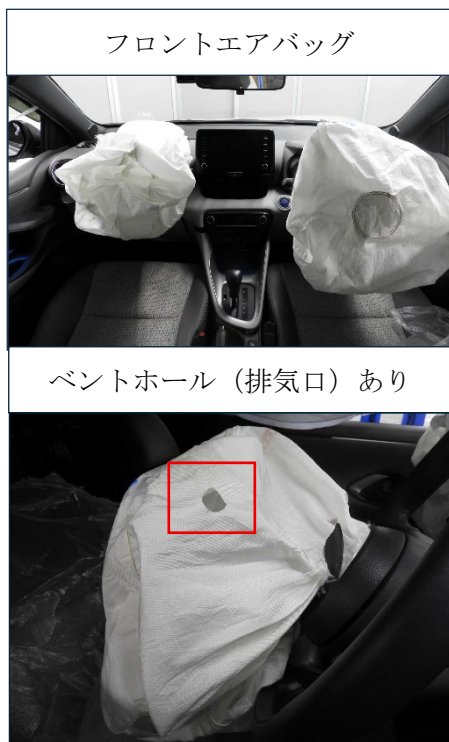
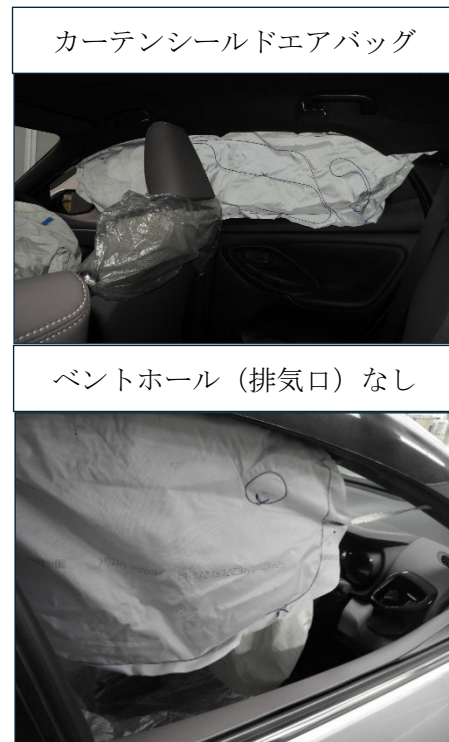
フロントエアバッグは、衝突時の衝撃を検知すると瞬時に展開し、乗員の頭部や胸部への衝撃を緩和することで保護します。また、乗員がエアバッグに接触した際の衝撃エネルギーを効率よく吸収できるよう、バッグ内のガスを排出するためのベントホール（排気口）が設けられています。

一方、カーテンシールドエアバッグは、衝突直後の乗員保護に加え、車両が横転した際にも乗員が車外へ放出されることを防止する役割を担っています。そのため、展開後も一定時間バッグ内圧を保持する構造となっており、フロントエアバッグのようなベントホール（排気口）は設けられていません。

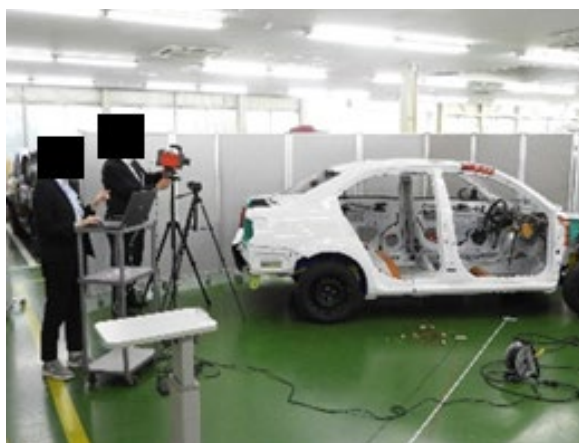
- ・ 赤外線サーモグラフィカメラ（日本アビオニクス株式会社製 インフレック H9300）

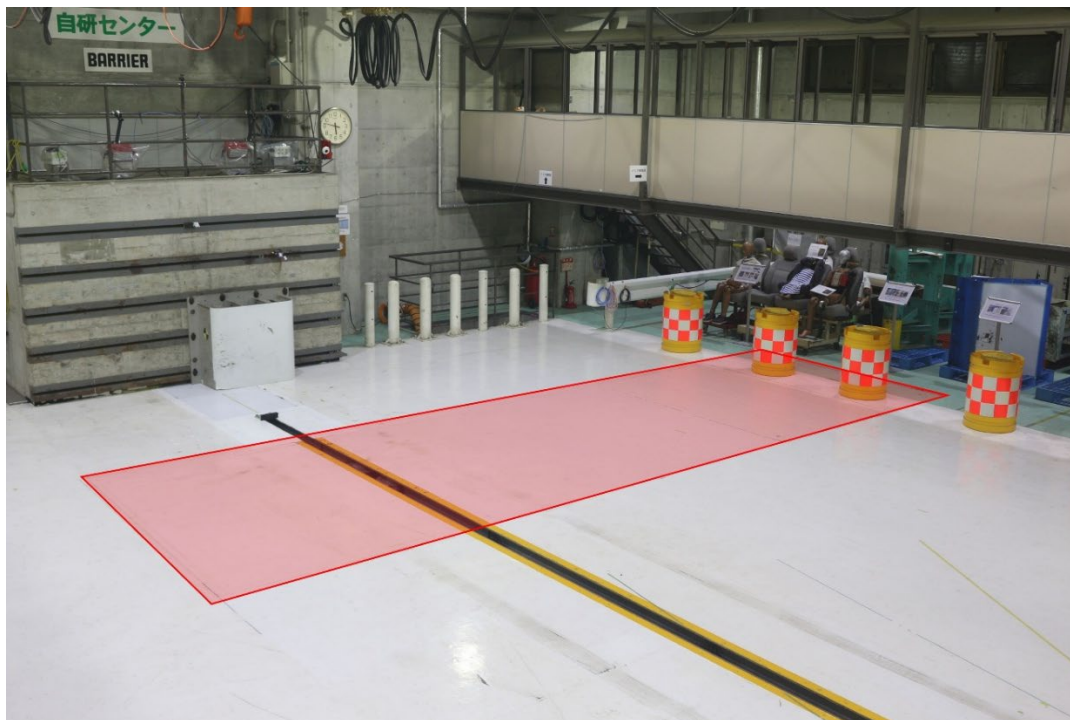
写真 1 バリア走路終端（赤色部分の地下がテンションピット）

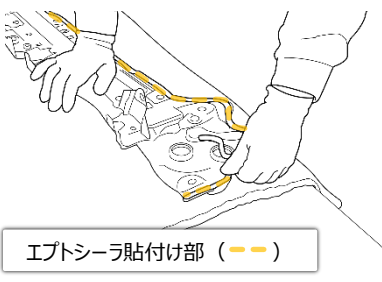
| Step 1 | step 2 | step 3 |

| Step 1 | step 2 | step 3 |
|---|---|---|
| エプトシーラ貼付け部（---）<br>エプトシーラのスポンジ状のシール部を剥がす | 残った粘着テープ剤を剥がし、清掃する | 貼付け面を脱脂し、新品のエプトシーラを貼り付ける |

##### ■ カウルトップ関連部品が「脱着」の場合：step1 ～ 3

エプトシーラが再使用不可部品のため、旧エプトシーラをカウルトップ関連部品から剥がした後、新品のエプトシーラを貼付ける作業が必要となります。

##### ■ カウルトップ関連部品が「取替」の場合：step3 のみ

カウルトップ関連部品とエプトシーラを同時に新品へ交換するため、新品部品にエプトシーラを貼付ける作業のみとなります。この場合、旧部品からエプトシーラを剥がす作業は不要です。

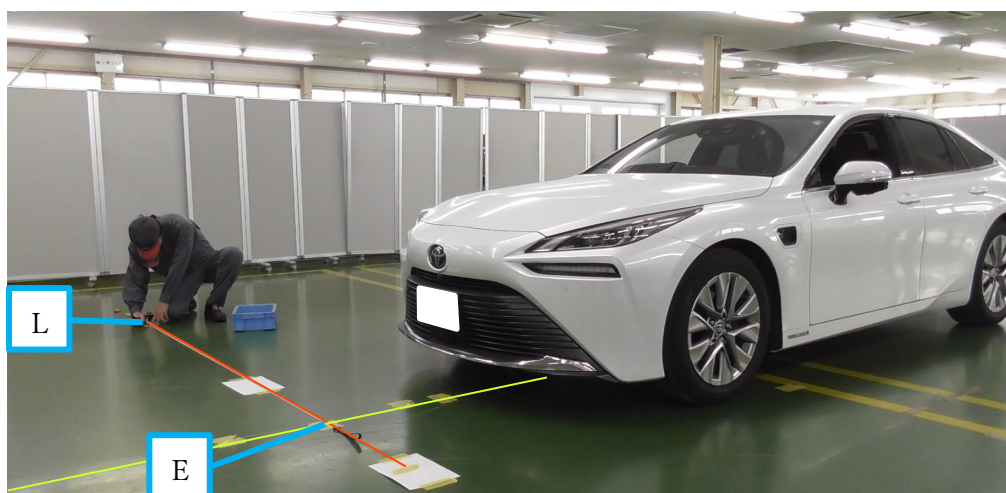
②E 点から①の水糸に沿わせてメジャを設置

③車両右側方 2673mm の位置で L 点を取得

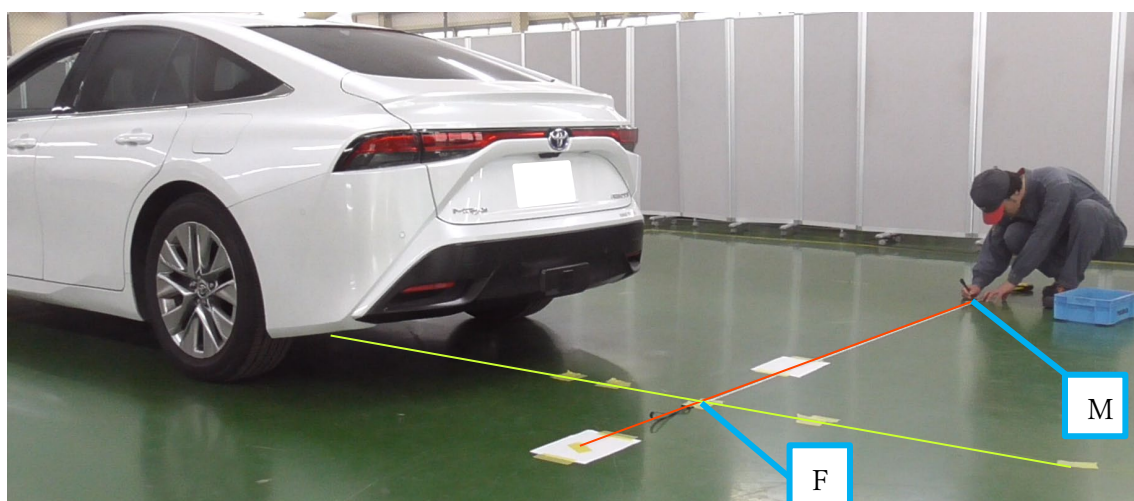
②F 点から①の水糸に沿わせてメジャを設置

③車両右側方 2673mm の位置で M 点を取得

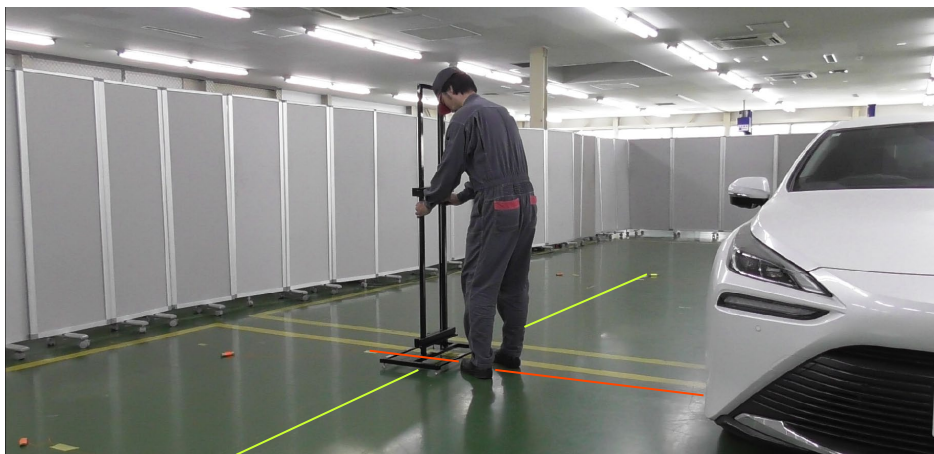
①G 点にターゲットスタンドを仮置き

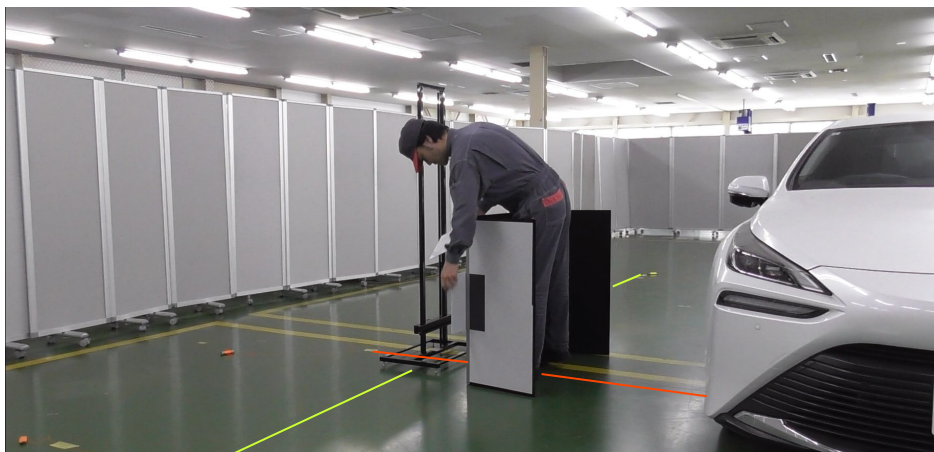
②ターゲット裏面のマグネット部に付属のシートを取り付け、ターゲットを展開

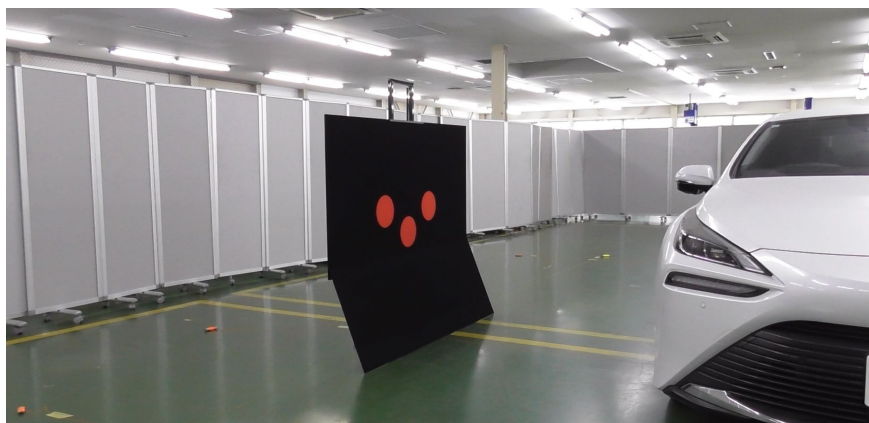
反射防止ボード設置イメージ

- ⑦ターゲットスタンドの金属部分を覆うように反射防止ボードを設置
