自研センターニュース

平成28年11月15日発行 毎月1回15日発行(通巻494号)

フォルクスワーゲン パサート ヴァリアント (3CCZE)前部損傷の復元修理

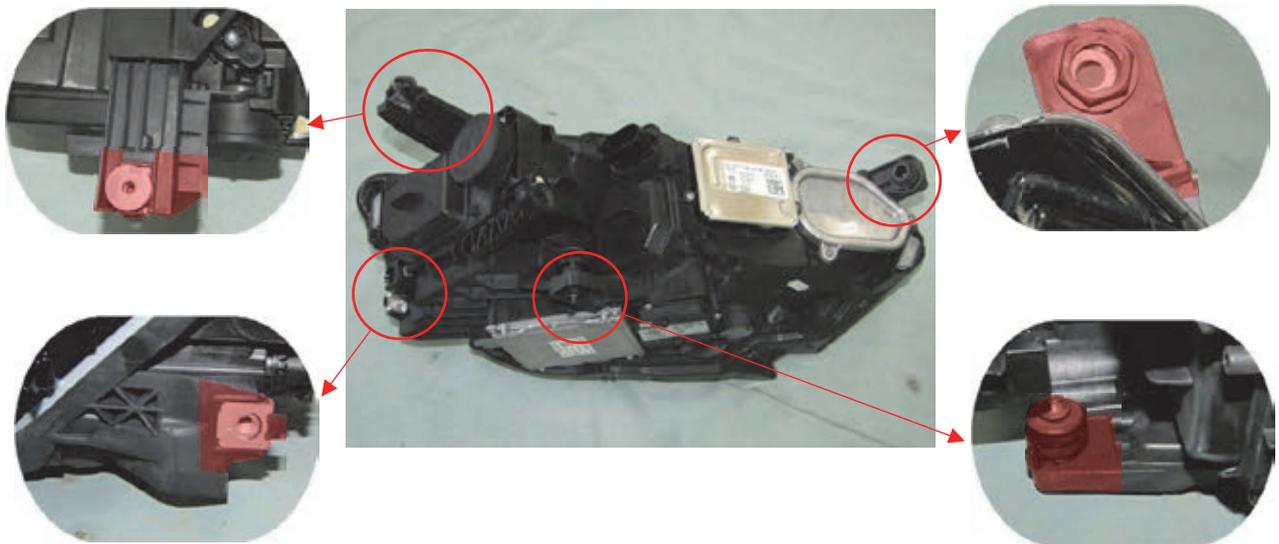
ヘッドライトハウジングリペアキットによる補修可能なおよその損傷範囲

*ヘッドライト側にすでに補修用の受け穴が設定されているため、ヘッドライトハウジングリペアキットの取替作業には特別位置決め作業はない。

リペアキットに合わせて損傷部を切断する。

切断後、取付可能な形状に修正する。

ヤスリ等で仕上げる。

スクリューで受け穴に取付ける。

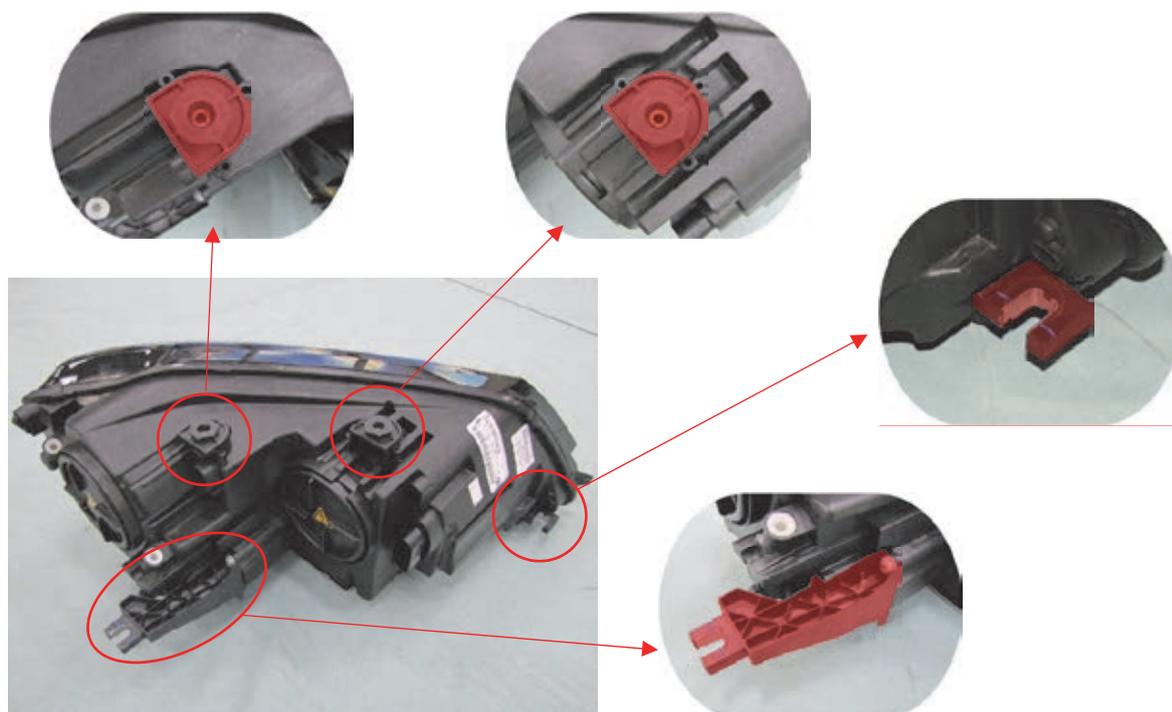
【ヘッドライトハウジングリペアキットによる補修可能なおよその損傷範囲】

ヘッドライト側にすでに補修用の受け穴が設定されているため、ヘッドライトハウジングリペアキットの取替作業には特別位置決め作業は必要ない。

リペアキットに合わせて損傷部を切断する。

切断後、ベルトサンダ等で取付可能な形状に修正する。

カッタナイフ等で微調整を行う。

スクリューで受け穴に取付ける。

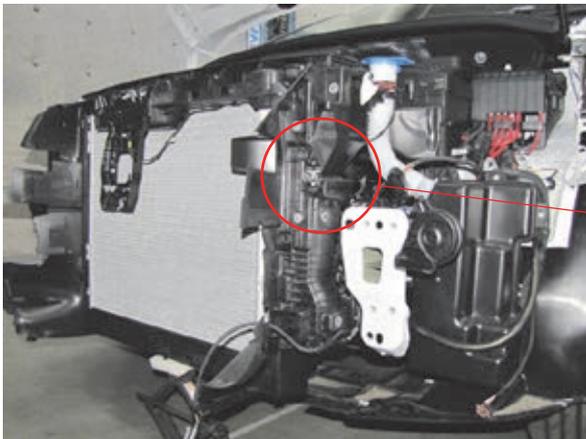
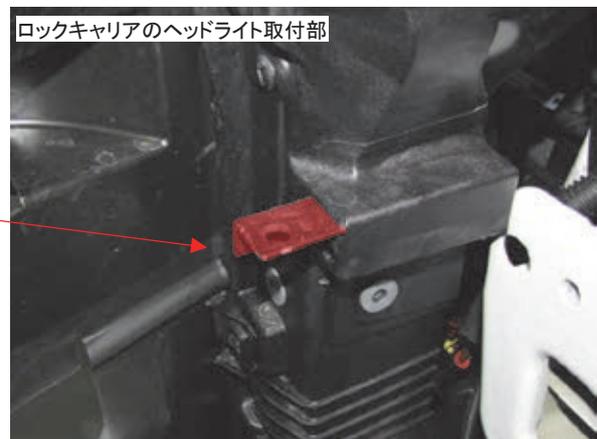
【ヘッドライトマウンティングリテーニングプレートによる補修可能なおよその損傷範囲】

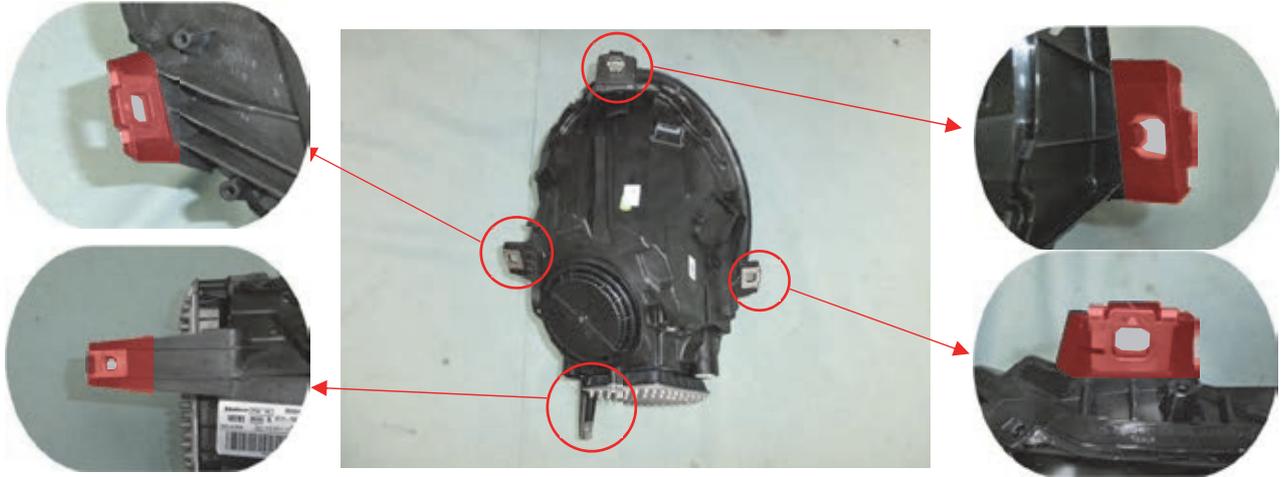
【ヘッドライトホルダセットによる補修可能なおよその損傷範囲】

LEDヘッドライトにすでに補修用の受け穴が設定されているため、ヘッドライトホルダセットの取替作業には特別な位置決め作業は必要ない。

ヘッドライトホルダセットに合わせて損傷部を切断する。

切断後、ベルトサンダ等で取付可能な形状に修正する。

カッターナイフ等で微調整を行う。

スクリューで受け穴に取付ける。

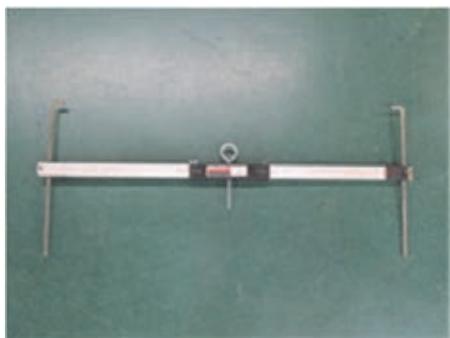
写真 21

- ①コーレックでは、正規の位置まで修正できたかどうか、トラムトラッキングゲージやセンタリングゲージを使用し、数値の読み取り作業で確認します（写真 21・22）。
