自研センターニュース 平成30年12月15日発行
毎月1回15日発行(通巻519号)

フォルクスワーゲン ポロ (AWCHZ) 前部損傷の復元修理

フォルクスワーゲン ポロ (AWCHZ) 後部損傷の復元修理

サンドイッチパネル カラーアルミ板の補修事例

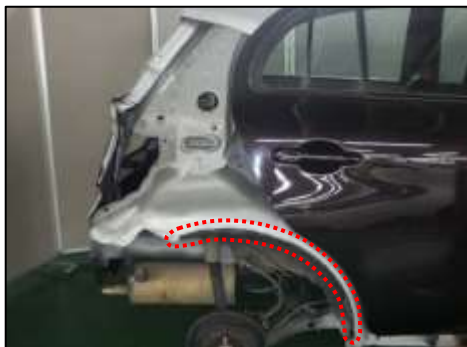
ホイールアーチ部 (赤点線部) に接着剤が塗布されています。ベルトサンダ等で塗膜剥離、足付けを行います。

足付けは、接着面の塗膜/接着剤/メッキを除去し、鋼板素地が露出するまで行います。

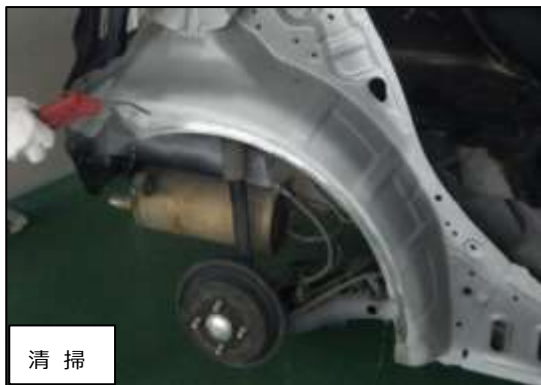
- ・清掃が不十分だと、ゴミ・ホコリが接着剤に混ざり密着不良につながる可能性があります。
- ・細かい溝などの隙間に入り込んだゴミ・ホコリを除去するため、エアブローを行います。

清掃: 足付け時に出た粉塵などのゴミを圧縮空気で吹き飛ばして除去します。

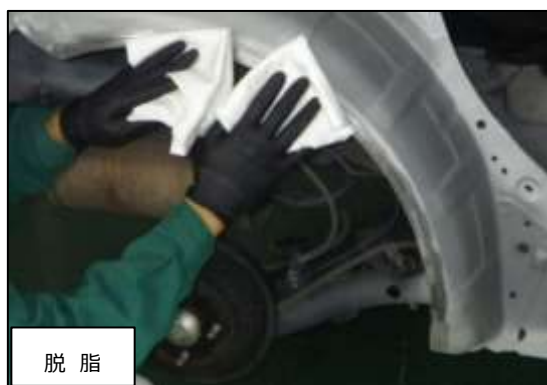
- ・脱脂が不十分だと密着不良を起こし、不具合の原因になります(自研センターニュース 2018年11月号 構造用接着剤参照)

脱脂: 工具や手などから付着した油脂分を脱脂剤を使用して除去します。

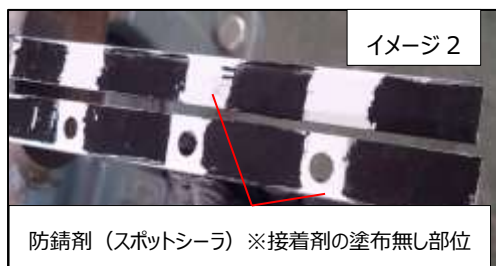
- ・溶接部の接着剤は、強くしごき付けをする程度に塗布すると、溶接不良を起こしにくくなります。(イメージ1参照) また、溶接部外周のみ接着剤を塗布しない状態にすることも同様の効果が得られます。(イメージ2参照)

接着剤塗布部のプラグ溶接時は、溶接不良を起こしやすいため、接着剤メーカーまたは自動車メーカーの指示する方法で行います。

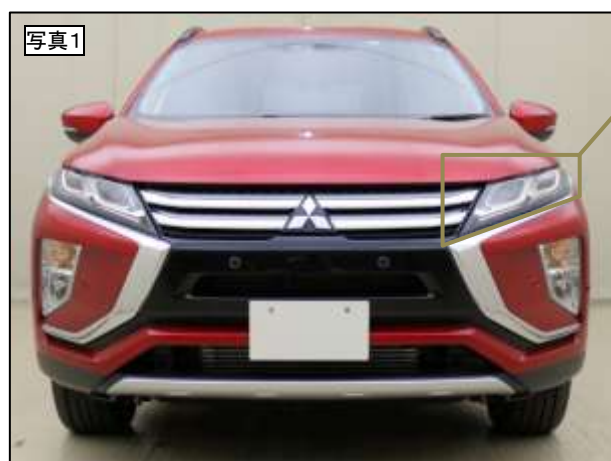
写真1

フロントバンパフェースがヘッドランプ Assy に一部取付けられているため、フロントバンパフェースが後退すると波及損傷する可能性があります。

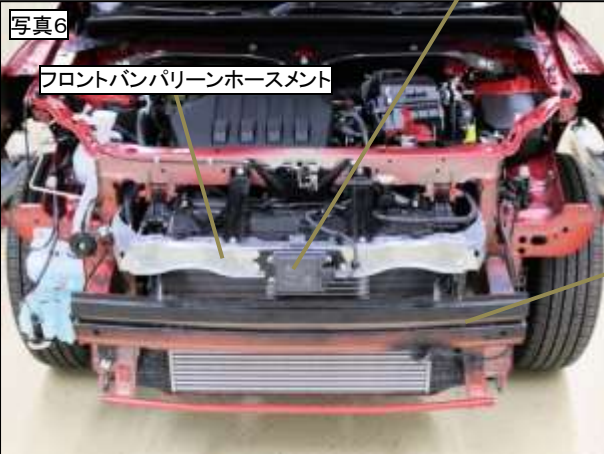
ACC/FCM-ECUはフロントバンパーステアリングアッパパネルに取付けられています。ACC/FCM-ECUは、フロントバンパーステアリングアッパパネルより前方に配置されているため、フロントバンパーステアリングアッパパネルが後退すると波及損傷する可能性があります。

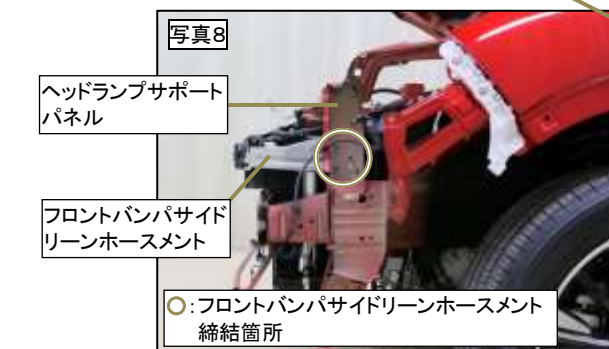
フロントバンパーステアリングアッパパネルとヘッドランプサポートアッパパネルはフロントバンパーステアリングアッパパネルで締結されています。

そのため、フロントバンパーステアリングアッパパネルが後退するとヘッドランプサポートアッパパネルが波及損傷する可能性があります。

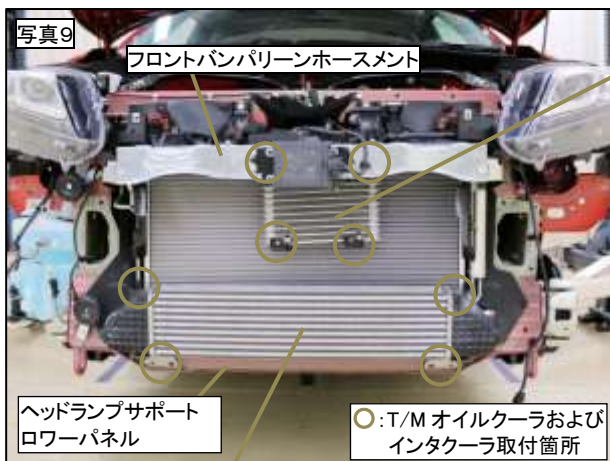
フロントバンパリーンホースメントおよびフロントバンパビーム Assy に取付き、コンデンサ Assy の前面に配置されています。

フロントバンパビーム Assy が大きく後退すると、T/M オイルクーラを介してコンデンサ Assy が波及損傷する可能性があります。

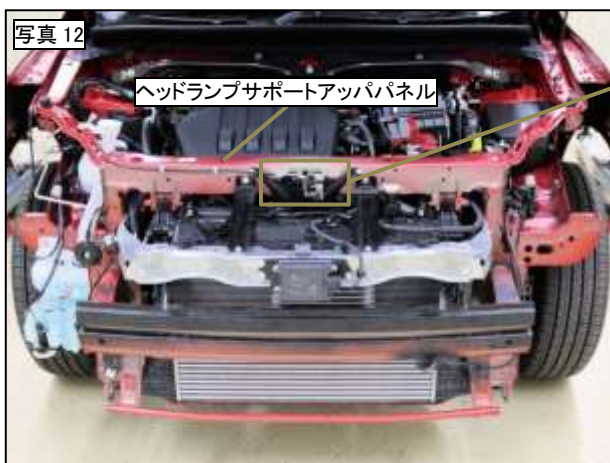
フードラッチは、ヘッドランプサポートアッパーパネル前面に取付いています。フロントバンパリーンホースメントより後側の位置にあるため、直接損傷しにくくなっていますが(4)で説明したようにヘッドランプサポートアッパーパネルが波及損傷した場合、フードラッチが損傷すると共に、フードラッチを介してフード裏面も波及損傷する可能性があります。

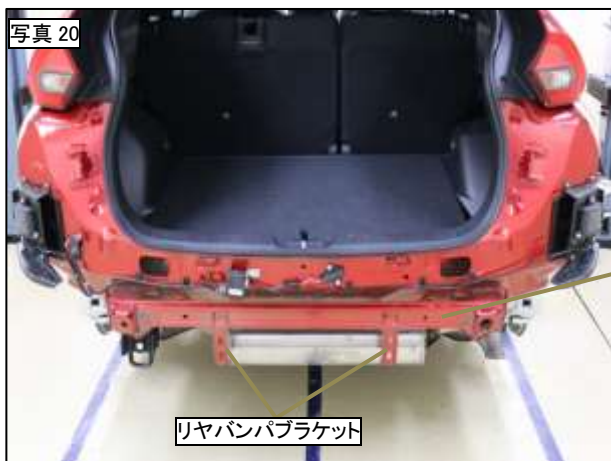
(2) リヤバンパリーンホースメント (写真20)

鋼板製で、クラッシュボックス一体型の構造です。リアバンパフェースを取付けるリアバンパブラケット(別部品補給)が取り付けられています。

リヤエンドパネルと同色が塗装されています。

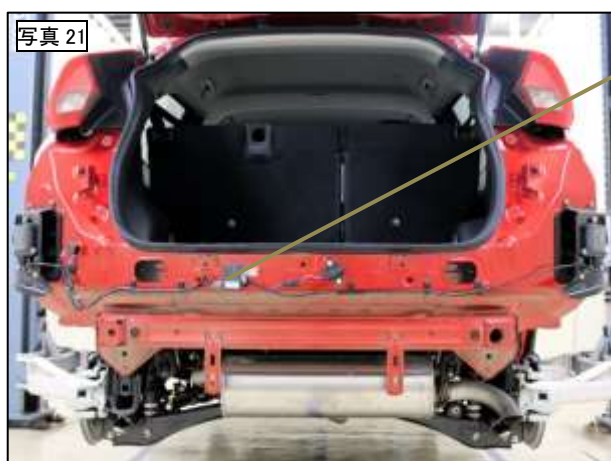
(3) キーレスオペレーションリヤブザー (写真21,22)

リヤエンドパネル上部に取り付けられ、リアバンパリーンホースメントより後方に配置されています。リアバンパフェースが侵入すると波及損傷する可能性があります。

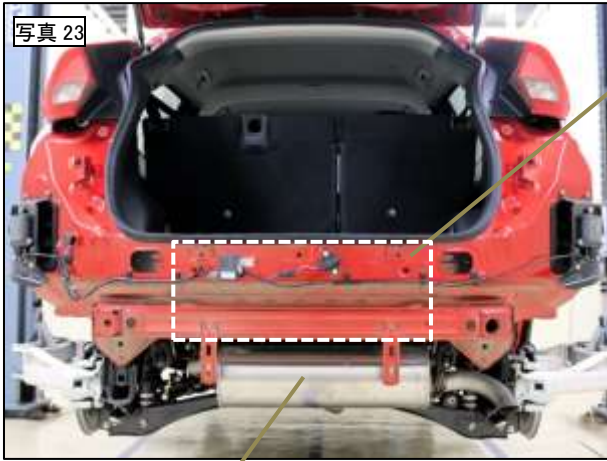
(4) リヤエンドパネル (写真 23,24)

エキゾーストメインマフラは横置きに配置されています。エキゾーストメインマフラ後方にはリヤバンパブラケットがあり、エキゾーストメインマフラとのクリアランスも小さいため、リヤバンパブラケットが侵入すると損傷する可能性があります。

リヤエンドパネル上部は、リヤバンパリーンホースメントより後方に張り出している構造です。衝突高さによってはリヤバンパリーンホースメントより先に損傷する可能性があります。
