# JIKEN CENTER News

平成23年1月15日発行 毎月1回15日発行(通巻424号)

| リヤフロアサイドメンバ半裁取替 | |

# トヨタ・ウィッシュ (ZGE20W) リヤフロアサイドメンバ半裁取替

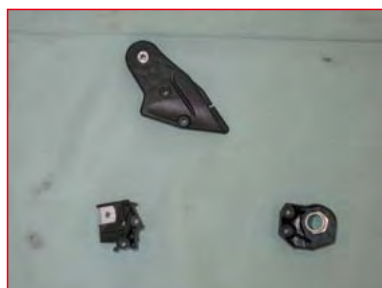
リペアソリューションフォーヘッド  
ランプスブラケット

メルセデス・ベンツCクラス(204041)リペアソリューションフォーヘッドランプスブラケットの補給形態、補修可能なおおよその損傷範囲および補修作業について紹介します。なお、2010年3月発行の「No. J-574構造調査シリーズメルセデス・ベンツCクラス(204041)」に今回の情報を含め詳細を掲載していますので、是非ご利用ください。

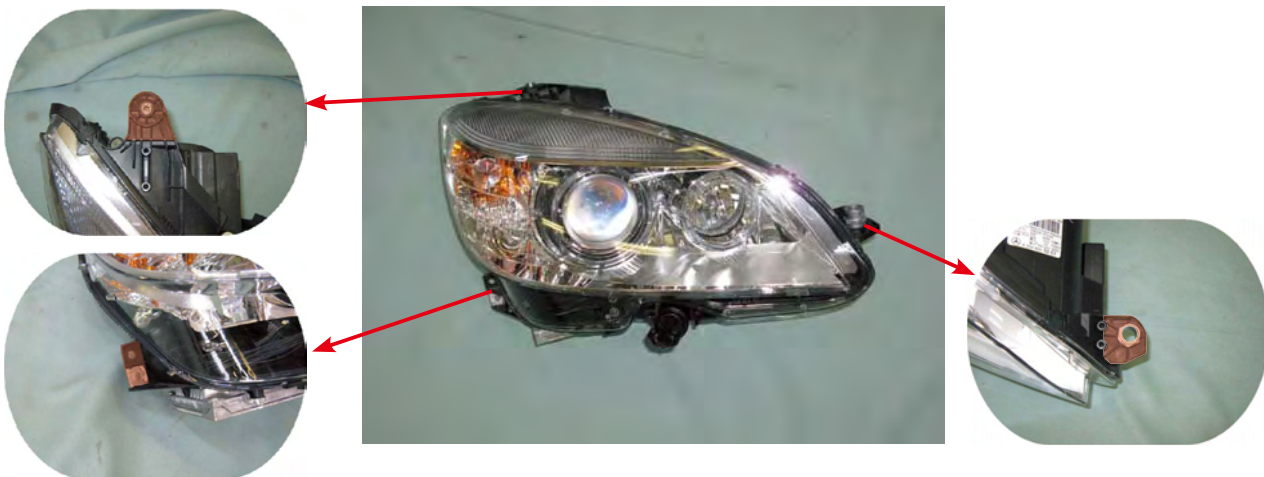
## 【リペアソリューションフォーヘッドランプスブラケットによる補修可能なおおよその損傷範囲】

\*ライティングユニット側にすでに補修用の受け穴が設定されているため、リペアソリューションフォーヘッドランプスブラケットの取替作業には特別な位置決め作業は必要ない。

リペアソリューションフォーヘッドランプスブラケットに合わせて損傷部を切断する。

切断後、取付可能な形状に修正する。

スクリューで受け穴に取付ける。 完成。

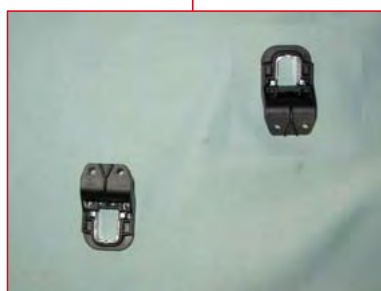
ヘッドライトリペアキット  
部品番号：63 12 7 195 535

BMW X5 (FE30)ヘッドライトリペアキットの補給形態、補修可能なおおよその損傷範囲および補修作業について紹介します。なお2010年3月発行の「No.J-575構造調査シリーズBMW X5 (FE30)」に今回の情報を含め詳細を掲載していますので、是非ご利用ください。

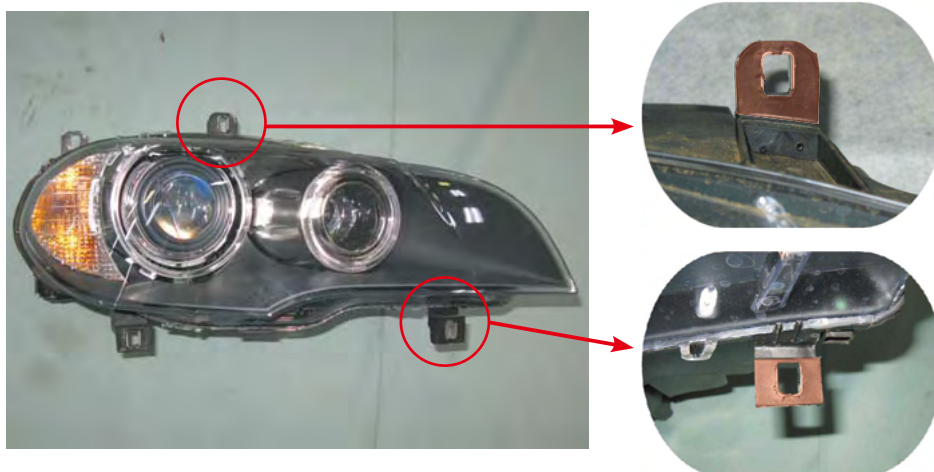
## 【ヘッドライトリペアキットによる補修可能なおおよその損傷範囲】

※ヘッドライトにすでに補修用の受け穴が設定されているため、ヘッドライトリペアキットの取替作業には特別な位置決め作業は必要ない。

ヘッドライトリペアキットに合わせて損傷部を切断する。

ヤスリ等で仕上げる。

スクリューで受け穴に取付ける。

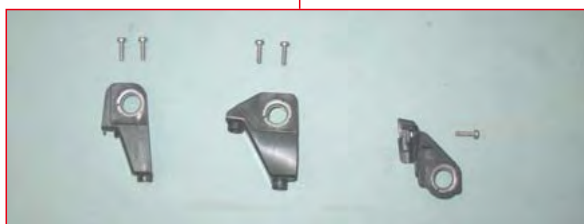
ヘッドランプハウジングリペアキット

部品番号 左側 5K0 998 225  
右側 5K0 998 226

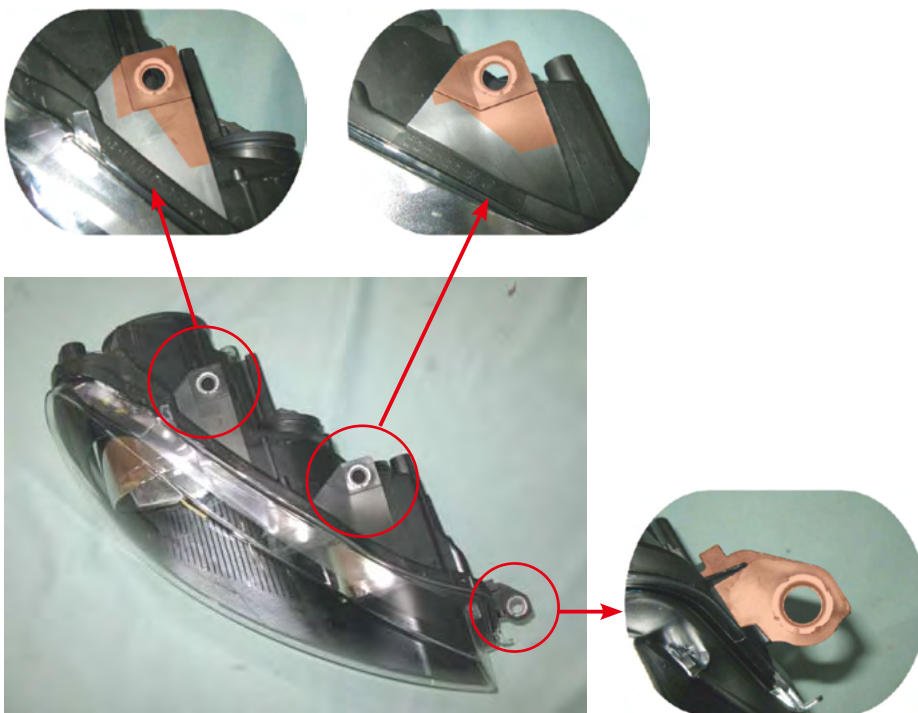
## 【ヘッドランプハウジングリペアキットによる補修可能なおおよその損傷範囲】

\*ハロゲンツインヘッドランプ側にすでに補修用の受け穴が設定されているため、ヘッドランプハウジングリペアキットの取替作業には特別位置決め作業はない。

リペアキットに合わせて損傷部を切断する。

切断後、取付可能な形状に修正する。

カッター等で仕上げる。

スクリューで受け穴に取付ける。

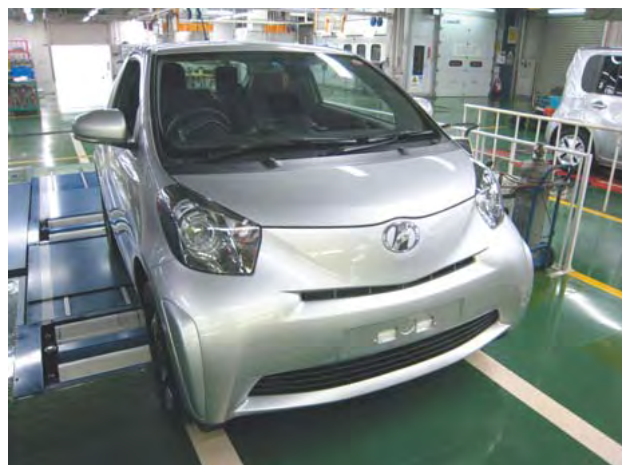
写真1

写真はトヨタiQ (KGJ10)です。(写真1)

この車両は前面衝突時の乗員保護装置として、運転席・助手席SRSエアバッグ、運転席SRSニーエアバッグ、助手席SRSシートクッションエアバッグ、運転席・助手席プリテンショナ+フォースリミッタ付きシートベルトが取付けられています(各エアバッグおよびシートベルトは全グレード標準装備です)。

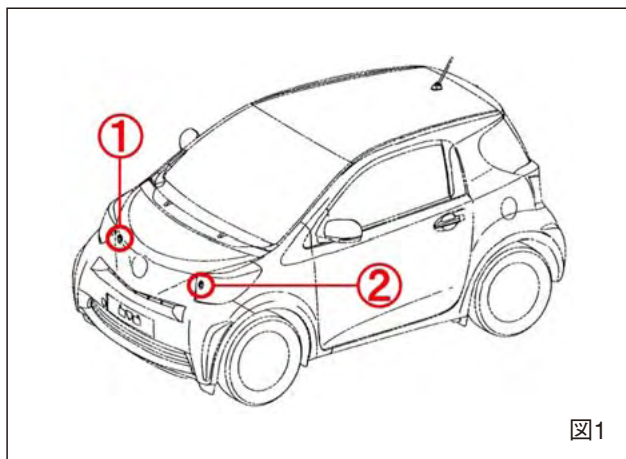
図1

- ①名称:フロントエアバッグセンサ右  
品番:89173-69205
- ②名称:フロントエアバッグセンサ左  
品番:89173-79015

必ずセンサAssy (エアバッグセンサ、フロント、ドアサイド、サイドおよびリヤセンサをセットで)を取替える。

- ・ダイアグノーシスコードの異常
- ・ブラケット部およびセンサ本体の変形または塗装のはがれ
- ・フロントエアバッグセンサおよびコネクタ部のすり傷、ひび割れ、破損
- ・連番の損傷またはラベルのはがれ

上記の項目に該当する場合はフロントエアバッグセンサを取替える必要があります。

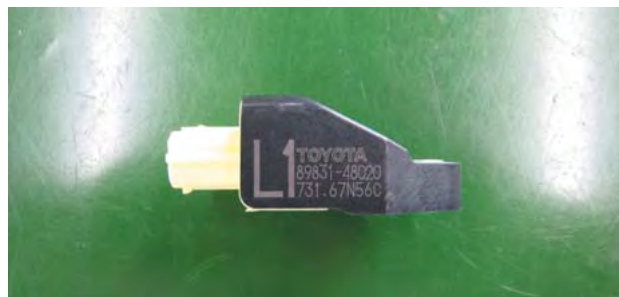
写真5

取外したリヤセンサです。(写真5)

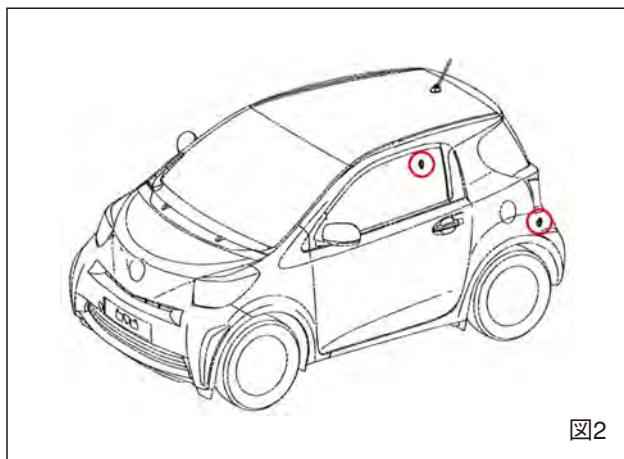
参考品番(図2)

品名:エアバッグセンサリヤ

品番:89831-48020 (左右同一品番)

必ずセンサAssy (エアバッグセンサ、フロント、ドアサイド、サイドおよびリヤセンサをセットで)を取替える。

- ・ダイアグノーシスコードの異常
- ・ブラケット部およびセンサ本体の変形または塗装のはがれ
- ・フロントエアバッグセンサおよびコネクタ部のすり傷、ひび割れ、破損
- ・連番の損傷またはラベルのはがれ

上記の項目に該当する場合はリヤセンサを取替える必要があります。

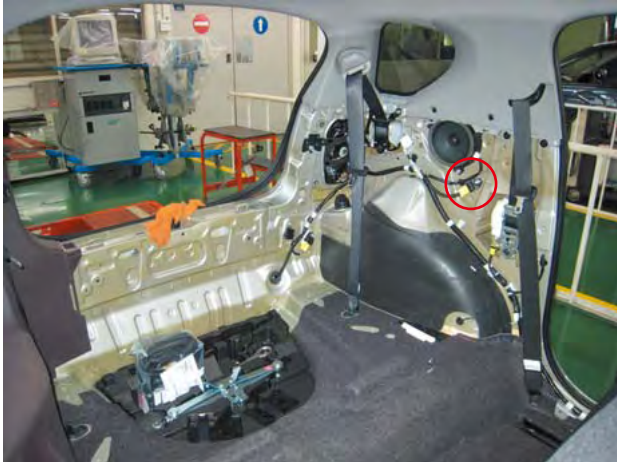
写真7

左右リヤホイールハウス上部には、サイドエアバッグセンサ(以下、サイドセンサ)が左右それぞれ1箇所ずつ取付けられています。(写真7の赤○部)

サイドセンサは、SRSカーテンシールドエアバッグを展開させるための衝撃を感知しています。

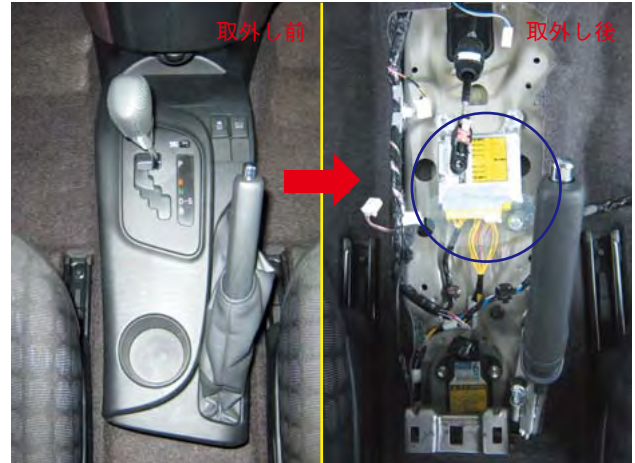
写真8

リヤコンソールボックスの内部には、エアバッグセンサAssy (以下、センタセンサ)が取付けられています。(写真8の青○部)

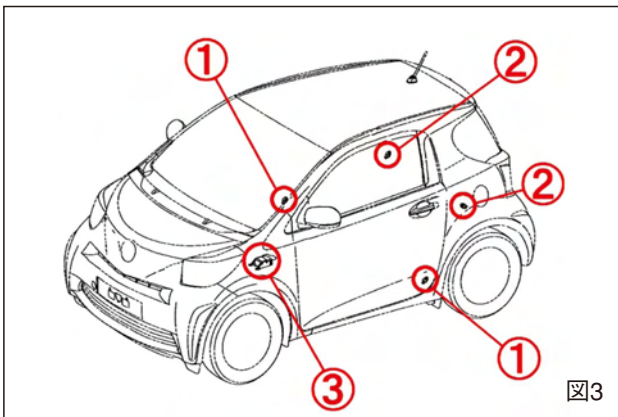
図3

- ①品名:ドアサイドエアバッグセンサ  
品番:89831-74010 (左右同一品番)
- ②品名:サイドエアバッグセンサAssy  
品番:89831-33020 (左右同一品番)
- ③品名:エアバッグセンサAssy  
品番:89170-74020

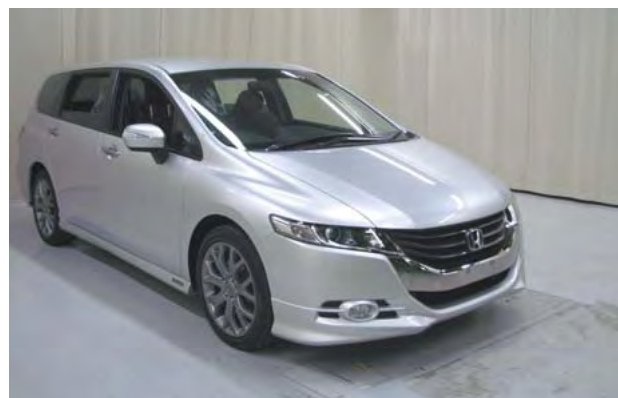
写真1

ホンダオデッセイ(RB3)コンデンサの補給形態について紹介します。(写真1)
