# NEWS

自研センターニュース 平成31年3月15日発行  
毎月1回15日発行(通巻522号)

## 日産リーフ (ZE1) 前部損傷の復元修理

## 日産リーフ (ZE1) 後部損傷の復元修理

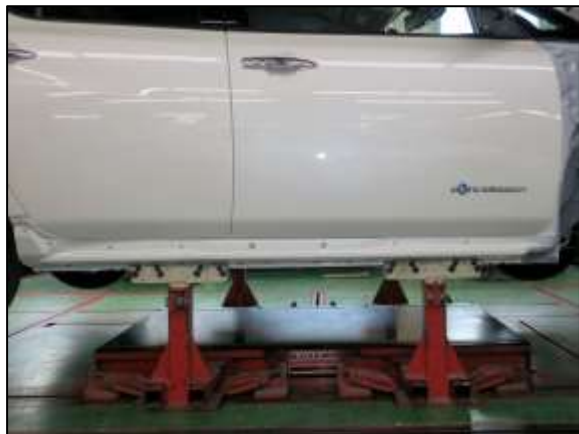
(1) ボデーフレーム修正機への車両取付け

コーレック(床式・フロアタイプ)を用い、計測の結果と変形の程度を考慮して4点固定としました。

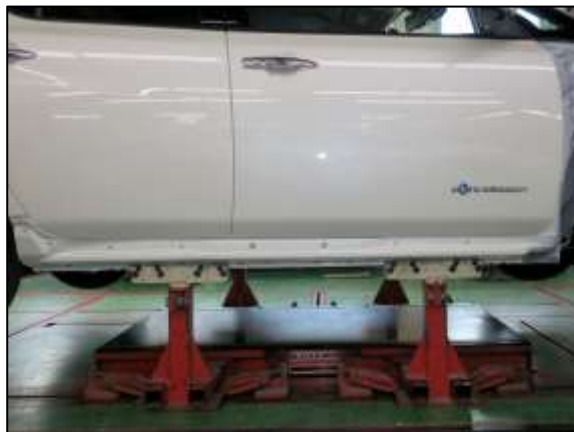
#### (1) ボデーフレーム修正機への車両取付け

コーレック (床式・フロアタイプ) を用い、計測の結果と変形の程度を考慮して4点固定としました。

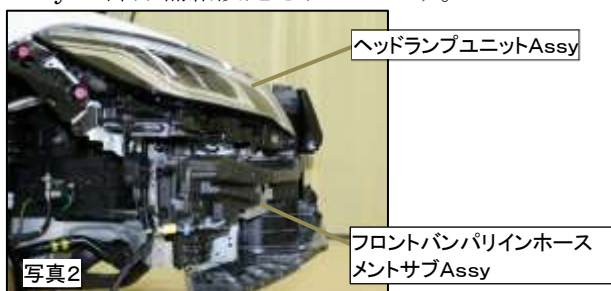
#### (1) ヘッドランプユニット Assy (写真1,2)

ヘッドランプユニット Assy は、フロントバンパラインハウスメントサブ Assy より前方に配置されているため、フロントバンパカバーが後退すると波及損傷する可能性があります。

なお、ヘッドランプユニット Assy には、補修用ヘッドランプブラケットとヘッドランプレンズサブ Assy が部品補給設定されています。

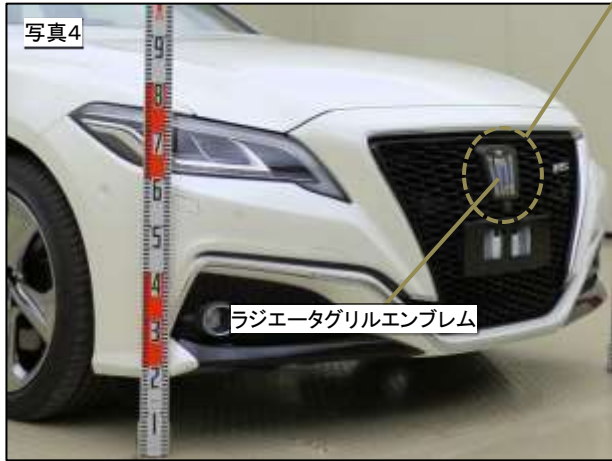
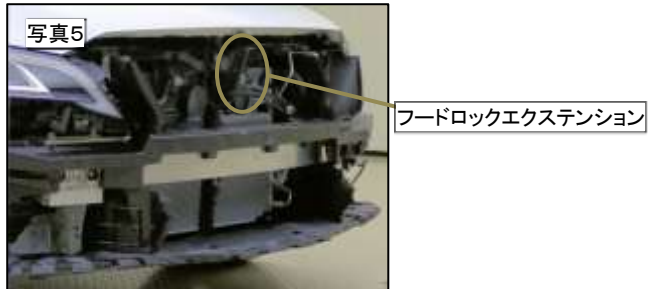
### (2) ミリメータウェーブレーダセンサAssy (写真3、4、5)

ミリメータウェーブレーダセンサAssyは、ラジエータグリルエンブレム裏面に取付けられています。

ミリメータウェーブレーダセンサAssy後方にはフードロックエクステンションがあるため、ラジエータグリルエンブレムに損傷がなくても、フロントバンパカバーが後退するとフードロックエクステンションに接触する可能性があります。
