# JIKEN CENTER News

自研センターニュース

平成26年1月15日発行 毎月1回15日発行(通巻460号)

# ニッサン・セレナ(C26系)後部損傷の 復元修理

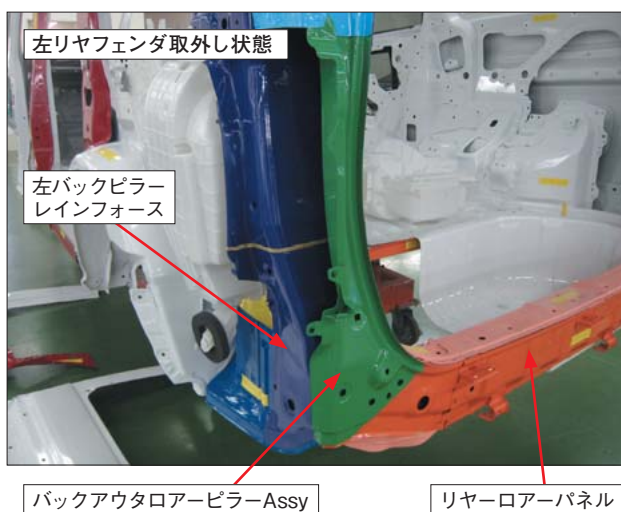
写真1

1BOX系の後部ボデー構造は、バックドアの開口部を大きくするためにDピラーを強固にしており、パネルの板組が複雑になっています。ニッサン・セレナ(C26系)も、このような複雑な板組の車体となっており、例えば、リヤローアパネルを補給形態どおりにアッセンブリで取替る場合には左右リヤフェンダ Assy の取外しが必要になります。その際に左右スライドドア Assy と左右サイドウィンドウガラス Assy の脱着作業も発生し、作業範囲が膨大になります。(写真1、2)

今回は片側テールインナピラー（下部）を切断して取外すことにより、左右リヤフェンダ Assy を取外さなくてもリヤローアパネル、リヤクロスエンドメンバ Assy、リヤリヤーフローを補給形態で取替が可能な作業方法を紹介します。(この作業は日産自動車株式会社に了承を得ています)

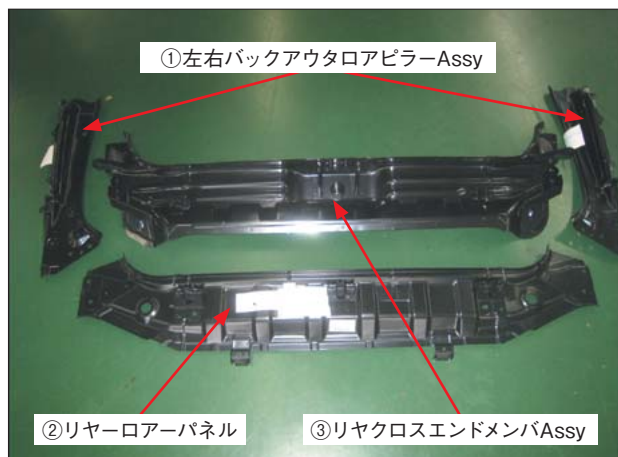
写真5

①左右バックアウトロアピラー Assy、②リヤーローアパネル、③リヤクロスエンドメンバ Assy、④右テールインナピラー Assy は右テールインナピラー部（上部、下部）と右バックピラーレイnfォース部（上部、下部）の4部品で構成されます（写真5、6、7）
