自研センターニュース 令和3年3月15日発行  
毎月1回15日発行(通巻546号)

## ホンダ フィット (GR3) 構造調査

## ホンダ フィット (GR3) 前部衝突の損傷診断

## ホンダ フィット (GR3) 前部損傷の復元修理

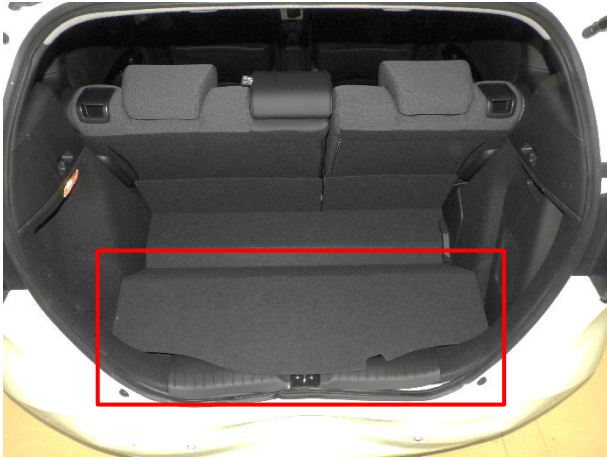
リヤーパネル COMP が押込み変形した為、スペアタイヤリッドが浮いています。

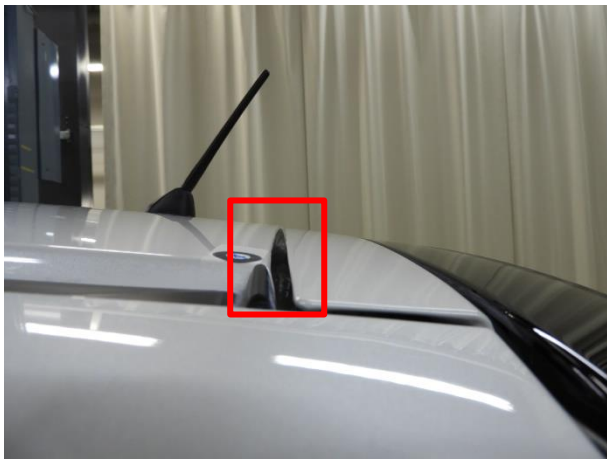
テールゲート COMP 上部を 9 時方向より撮影しました。押込みによりテールゲート COMP がルーフパネル COMP より下側へ移動しています(段差)。

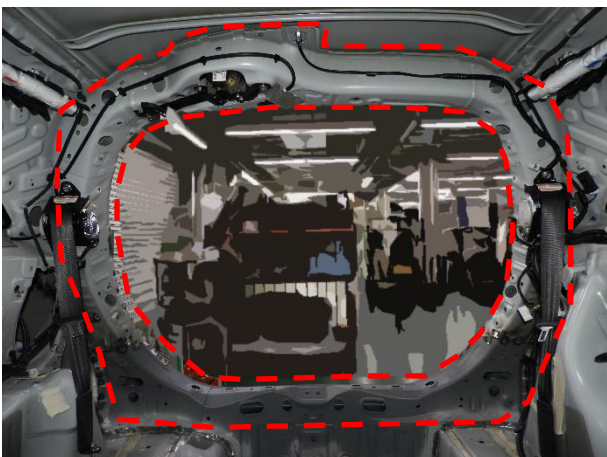
テールゲート COMP 開口部は強固な環状閉断面構造となっています。
