自研センターニュース

令和3年12月15日発行  
毎月1回15日発行(通巻555号)

## スズキ ハスラー (MR92S) 前部衝突の損傷診断

## スズキ ハスラー (MR92S) 前部損傷の復元修理事例

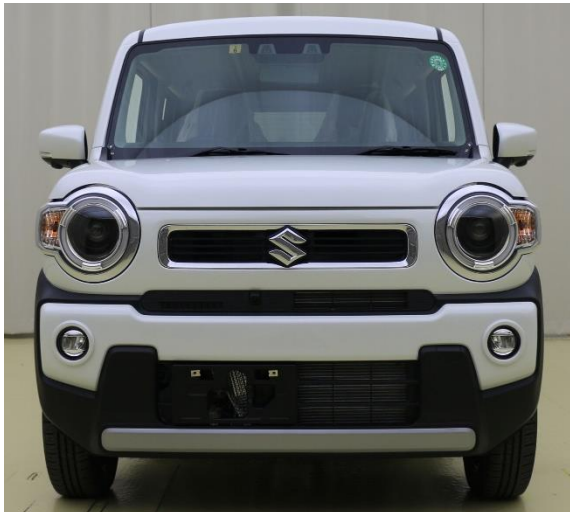
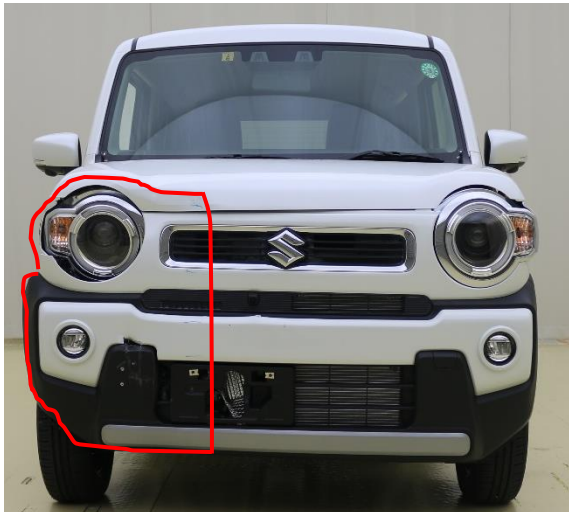
| 衝突前 | 衝突後 |
|---|---|
| <ul style="list-style-type: none"> <li>・ 前部右寄り 40%の範囲で後方に押込まれている。</li> <li>・ フロントバンパ、右ヘッドランプ、フードパネル、右フロントフェンダに相手物との衝突による直接損傷が発生している。</li> </ul> | |

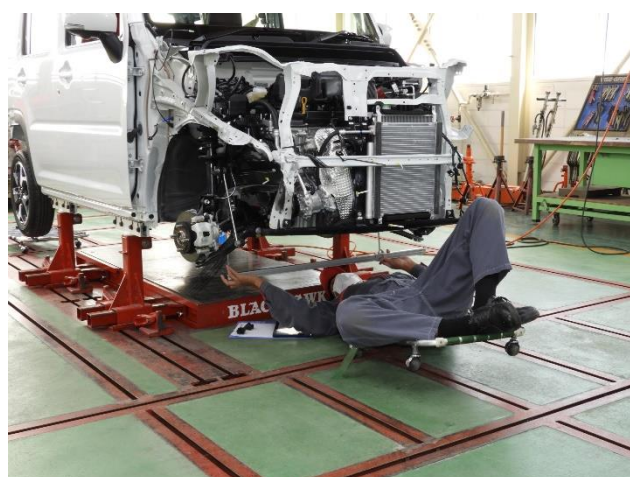
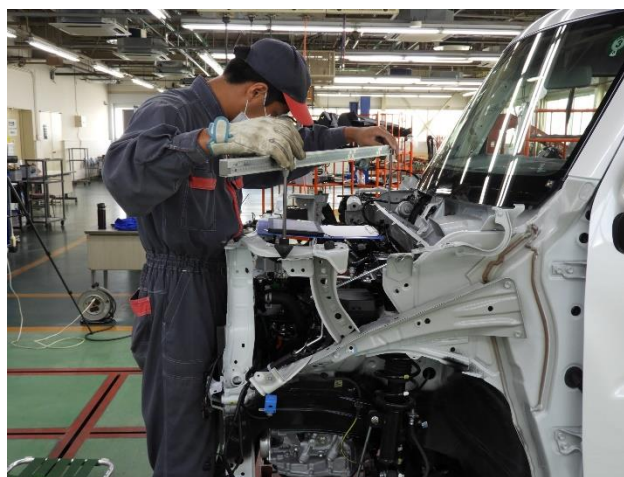
### ② 事前計測作業

エンジンやサスペンションが取付状態での計測であるため、全ての計測点での測定ができない。測定可能な計測点および無損傷部位との比較計測などを加え、計測精度を高めている。

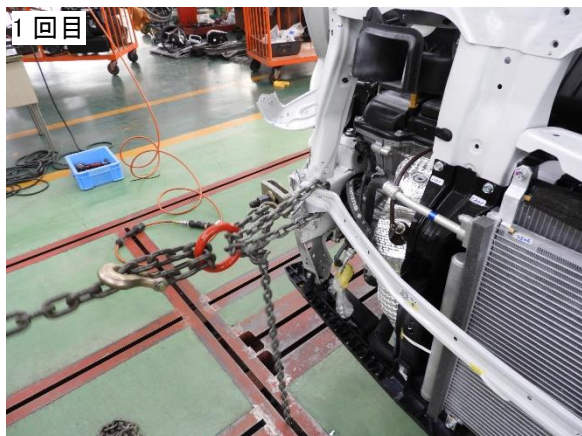
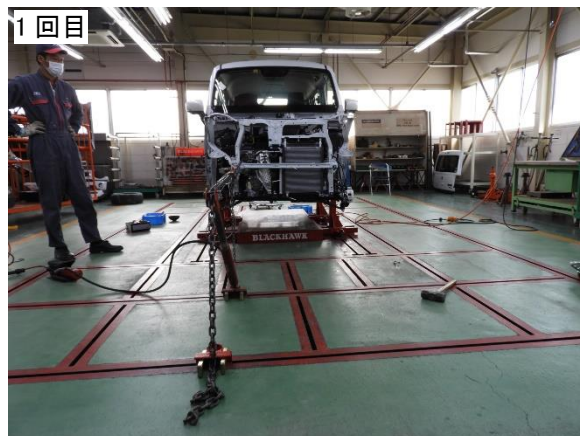
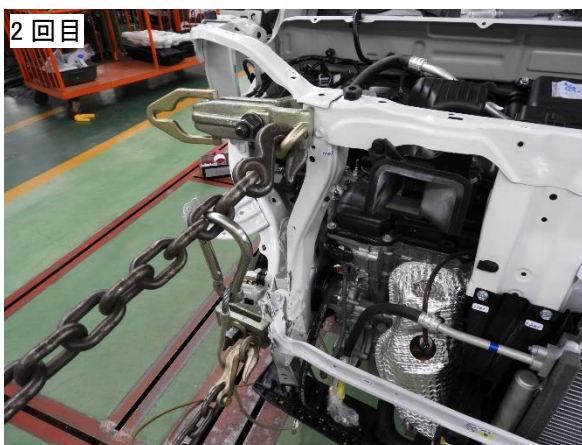
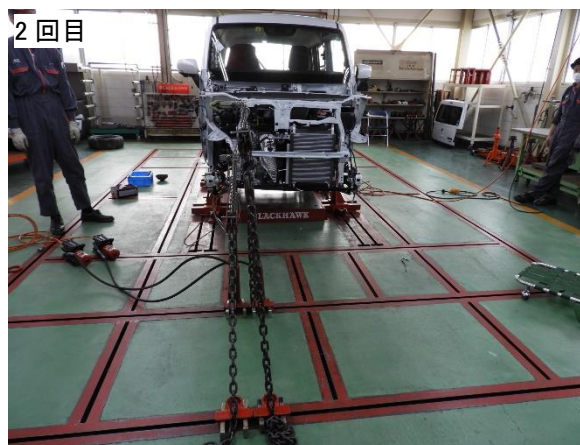
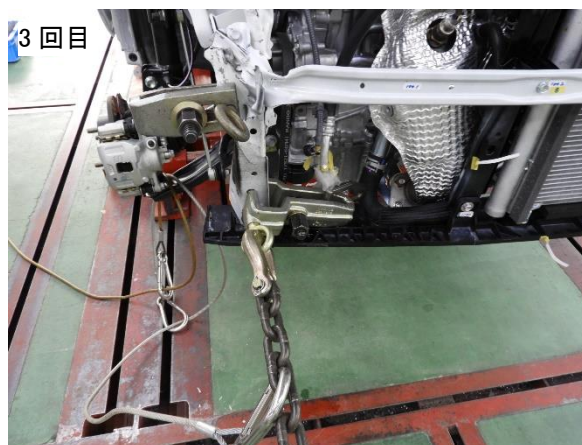
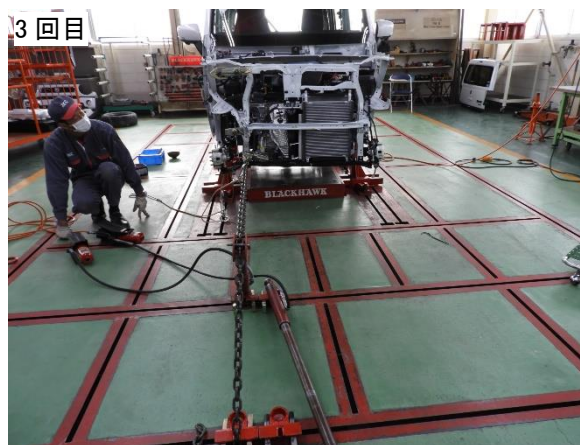
### ③ 寸法復元作業（1～3回目）

基本修正に際し、軽自動車の多くは車体寸法規格内で最大限の室内長（空間）を確保するため、登録車のような強固なバンパメンバ（バンパラインホース）を装着していない。よって、バンパラインホースを直接引き、変形したバンパラインホースの形状を復元することで左右のフロントサイドメンバやフェンダエプロンパネルを修正するといった、押込みと左右部材の振れを同時に修正するといった効果的な修正方法を行うことが難しく、左右個別の修正になる場合が多いと思われる。

- 1回目 右フロントサイドメンバ前端の左右側を 12 時（やや 1 時寄り）水平方向に引き、右フロントサイドメンバ、右フェンダエプロンパネルの押込みの修正を中心に、左方向への振れを修正する。
- 2回目 右フロントサイドメンバ前端の右側とフードロックメンバ右上部を 12 時水平方向に引き、1 回目の修正効果と合わせエンジン、ミッション取外しのためのスペース確保を行う。
- 3回目 右ランプサポートブレース下部を 12 時水平方向に引き、エンジン、ミッション取外しのためのスペース確保と合わせ、右フロントサイドメンバの引出しを行う。

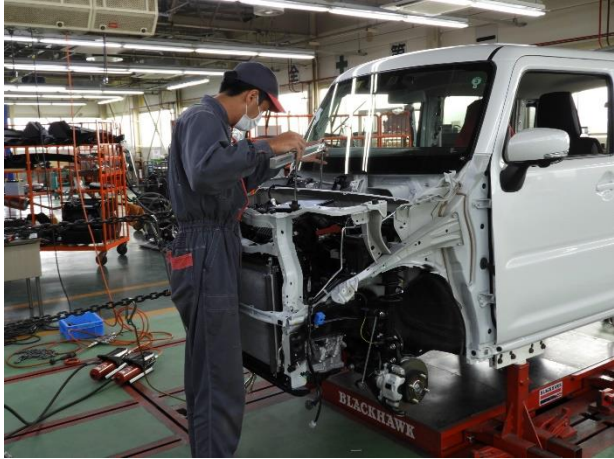
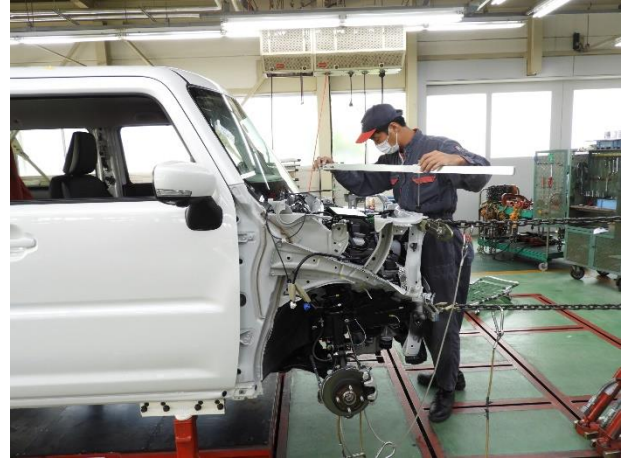
#### ④ 確認計測（1回目）

- ・3回の引き作業における復元状態の確認、右フロントサイドメンバや右フェンダエプロンパネルに大きな力が伝わらず引出しは不十分。
- ・アンダボデーの詳細な状態を確認するため、この後、エンジン・トランスミッション、フロントサスペンション取外し後に再計測を行う。

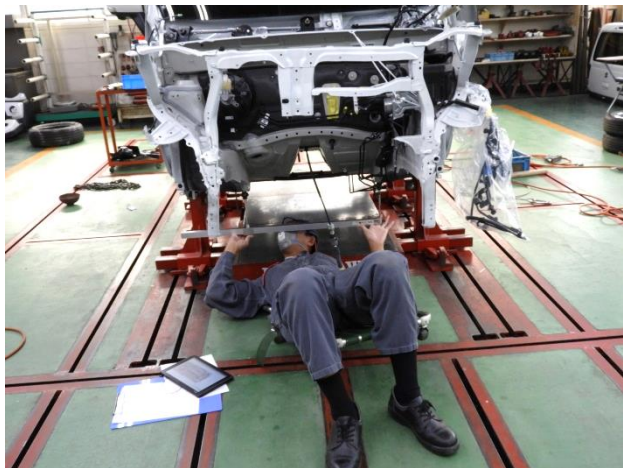
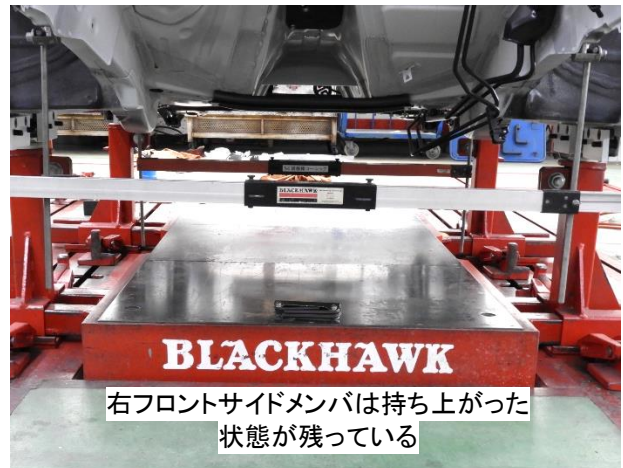
#### ④ 確認計測（2回目）

エンジン・トランスミッション、フロントサスペンション取外し後の計測

- ・左右フロントサイドメンバとも左方向への振れ残りあり。
- ・特に右フロントサイドメンバは、ダッシュパネルへの押込みにより上方への持ち上がりが残っているが、ダッシュパネルより後方で、修理を要する変化は発生していない。
- ・この後、右フロントサイドメンバを粗切りの上、フロントサイドメンバ、フェンダエプロンパネルの引出しおよびダッシュパネルの修正を行う。

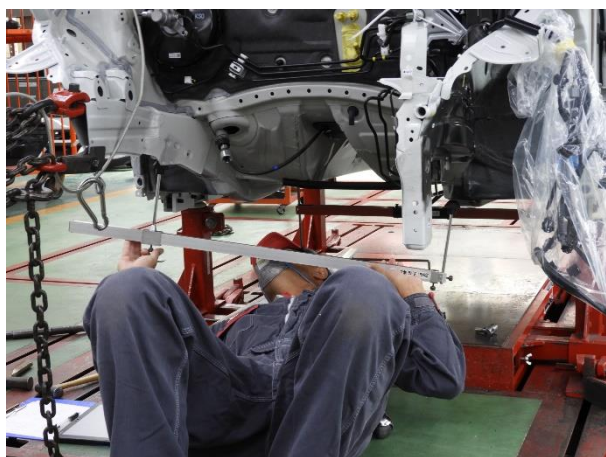
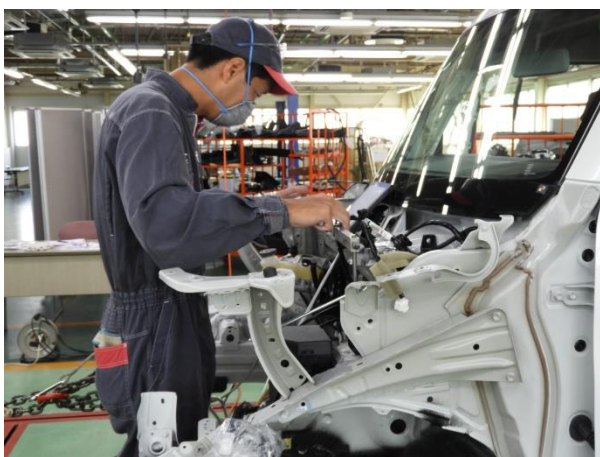
### ④ 確認計測（3回目）

4回目の引き作業の結果確認、右フロントサイドメンバは、左方向の振れは復元傾向であるが持ち上がりが解消せず、クランプ位置を変え再度の修正を行う。

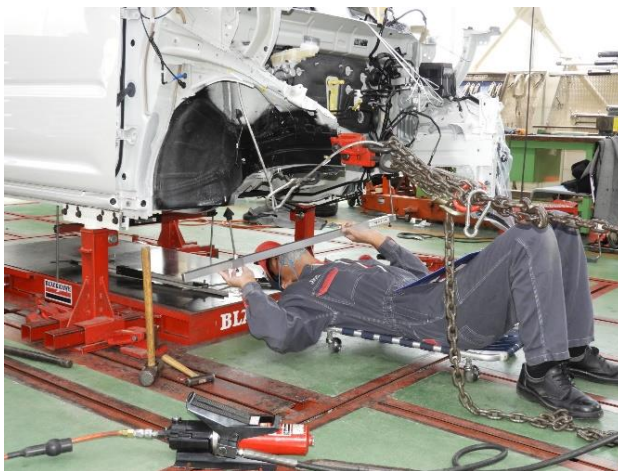
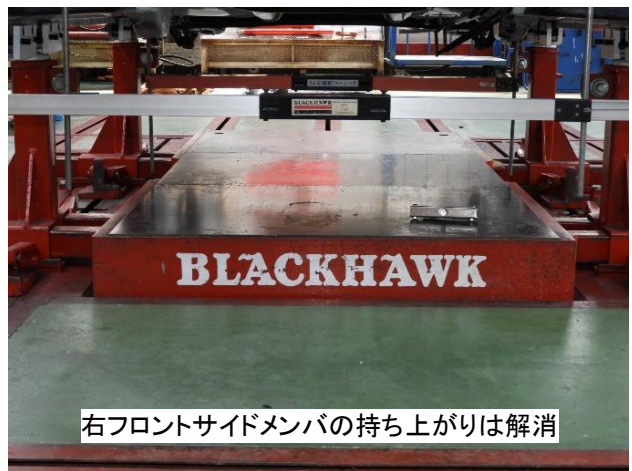
### ④ 確認計測（4回目）

5回目の引き作業の結果確認、右フロントサイドメンバの持ち上がりは解消、基準値内を確認し、右側の基本修正作業は終了。この後、左フロントサイドメンバの振れ修正を行う。

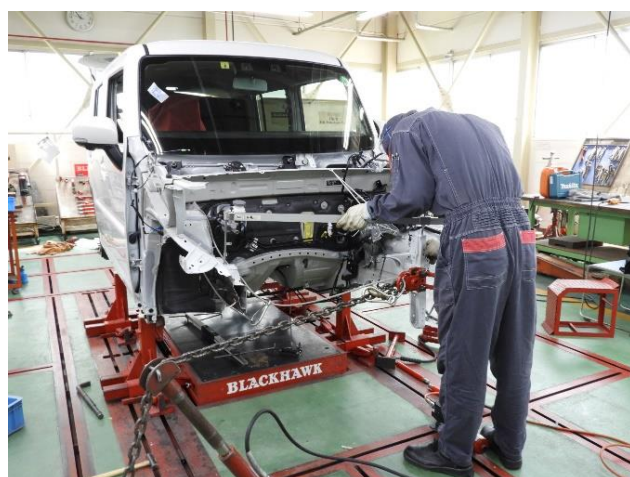
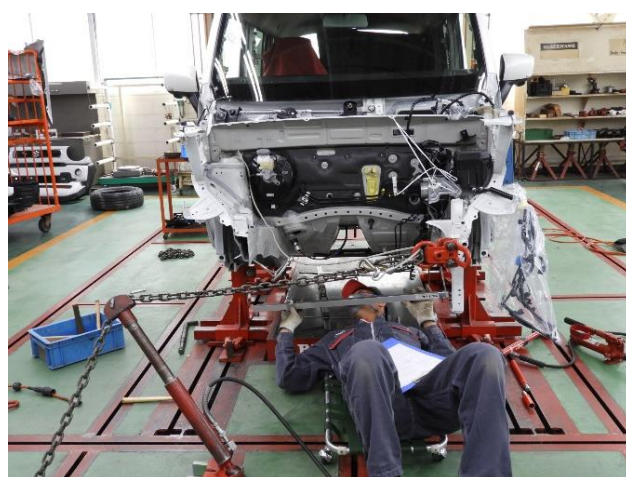
### ④ 確認計測（5回目）

- ・5回目の引き作業の結果確認、左フロントサイドメンバの振れ修正およびフロント骨格全体の復元状態が基準値内であることを確認。基本修正は完了。
- ・この後、取替部位（右フロントサイドメンバ、右フェンダエプロンパネル）の取外しおよび、基本修正では復元しきれない部位の形状修正（今回はダッシュパネル）を行う。

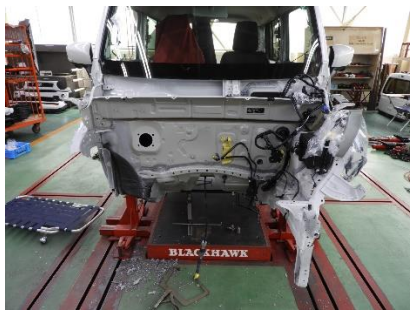
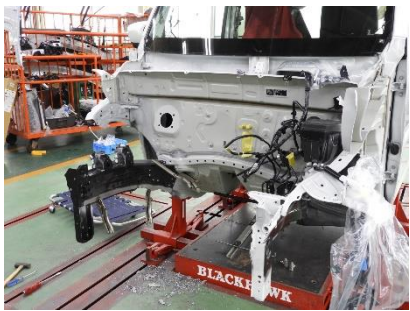
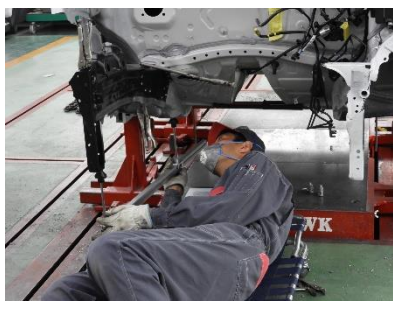
| ① ダッシュパネル形状修正後の状態 | ② 右フロントサイドメンバ組付け | ③ サイドメンバ計測位置決め |

今回のようなダッシュパネルが大きく押込まれた復元作業では、溶接系骨格パネルを広範囲に取替える場合が多くなります。取替えの際は、各部品を溶接する前に一つずつ部品を正規の位置に組付けるための寸法計測、現物合わせなどを繰り返しながら、正規位置に仮固定を行います。最後に外板パネルや艤装部品を取付け、隙間や段差が正規な状態になることを確認したうえで、再度分解し本溶接を行います。各部品は溶接作業のために取外した場合でも正規の位置に戻れるよう、タッピングスクリューやマーキングなどで位置決めをしておきます。

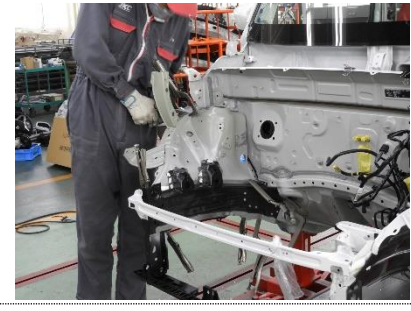
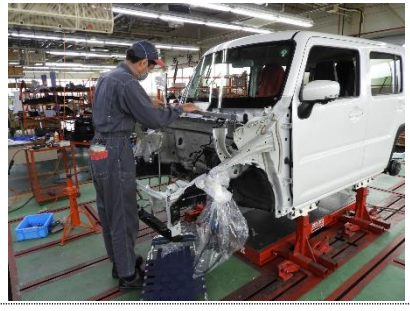
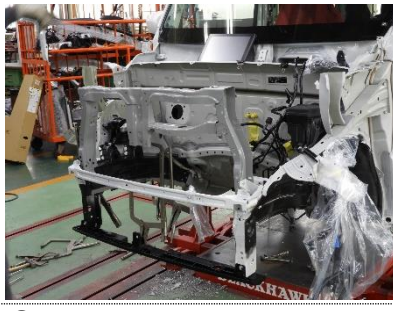
| ④ 右フェンダエプロンパネル組付け | ⑤ フェンダエプロン計測位置決め | ⑥ フードロックメンバ、フロントロアクロスメンバ組付け |

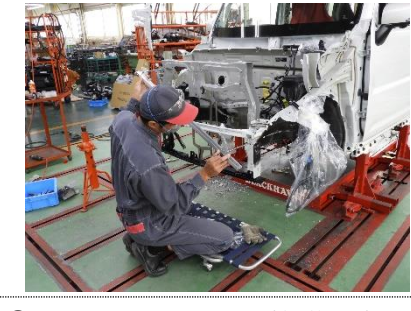
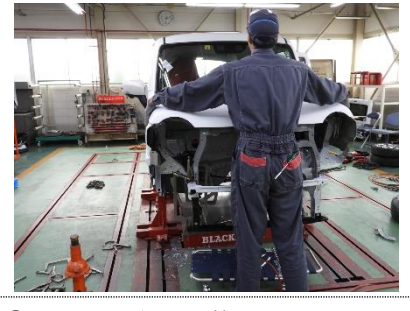
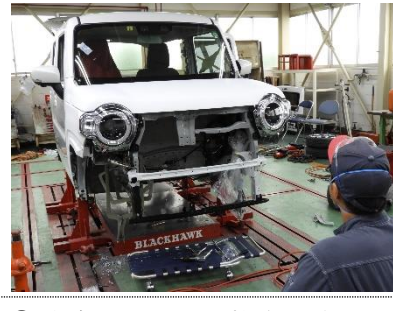
| ⑦ フードロックメンバ計測位置決め | ⑧ フード組付け調整 | ⑨ 左右ヘッドランプ組付け確認 |

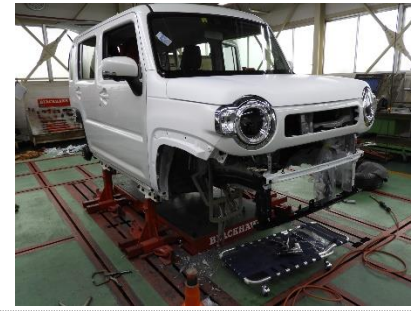
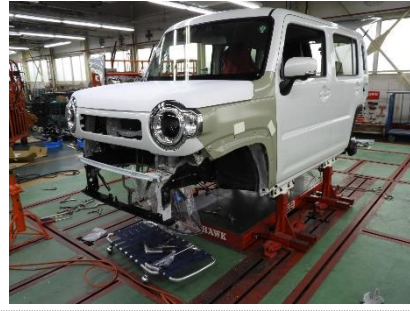
| ⑩ 仮組み・合わせ完了。この後、外板、艤装品分解の上、内板骨格の溶接 | ⑪ 分解後、内板骨格の溶接固定 | |

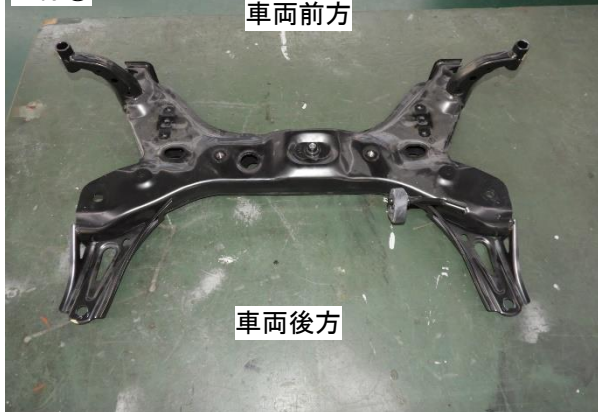
画像① 損傷したフロントサスペンションフレーム全景（H型ビーム式）

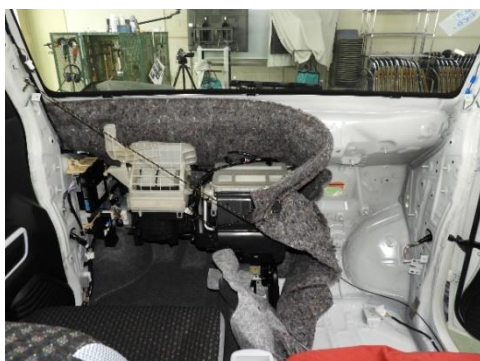
室内側のインシュレータはめくりが可能

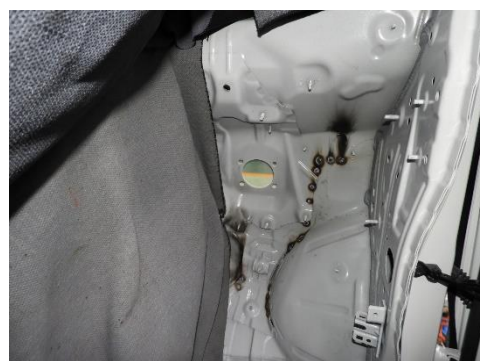
フロントサイドメンバ、フェンダエプロンパネルの溶接痕の状態および位置

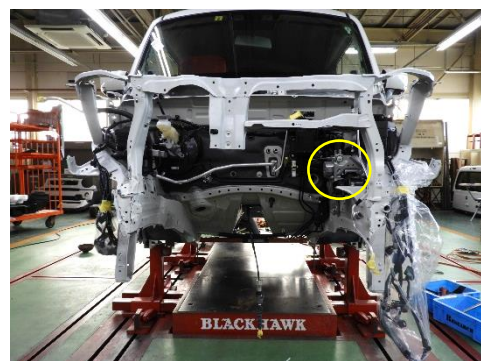
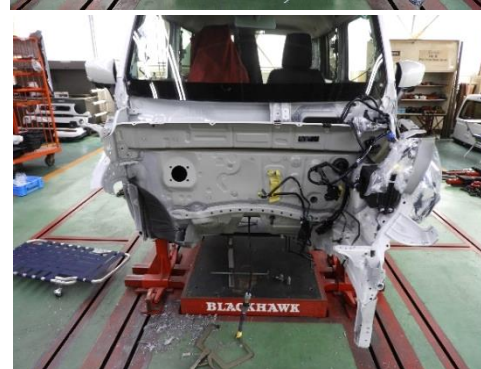
エンジンルーム側のダッシュインシュレータ（黒）は一体成型のためめくることができず、全体を取外すため、左側のESPアクチュエータ（上画像黄丸）の取外しが付随作業として必要となる。

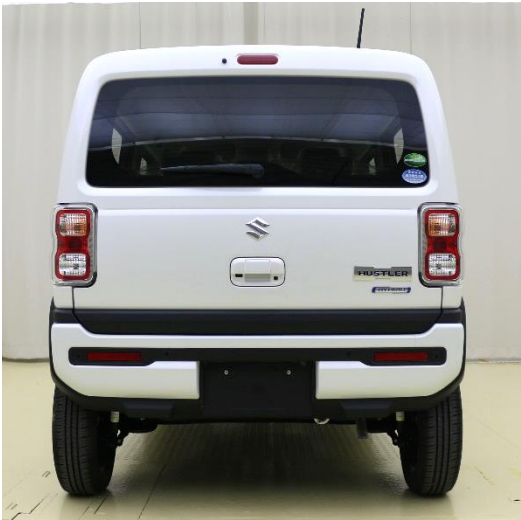
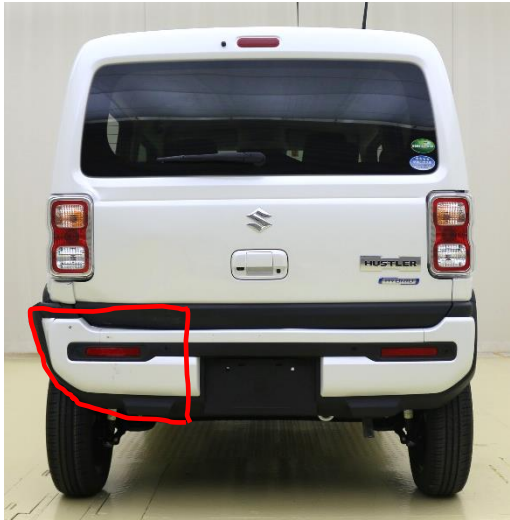
| 衝突前 | 衝突後 |
|---|---|
| <ul style="list-style-type: none"> <li>・後部左寄り約 40%の範囲で相手物と衝突し後部左側が前方に押込まれている。</li> <li>・リヤバンパ、バックドアパネルに相手物との衝突による直接損傷が発生している。</li> <li>・バックドアパネルの移動にともない左リヤコンビネーションランプに損傷が発生している。</li> </ul> | |

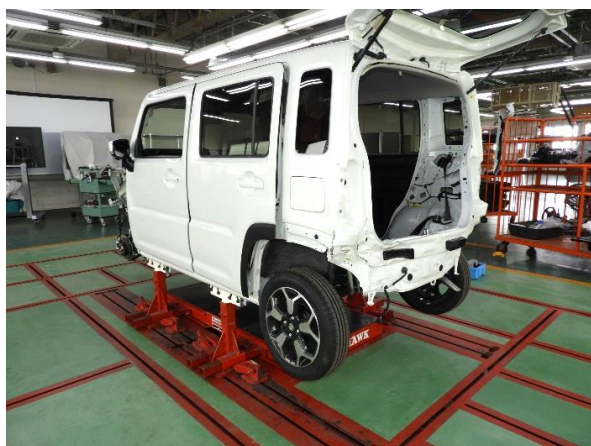
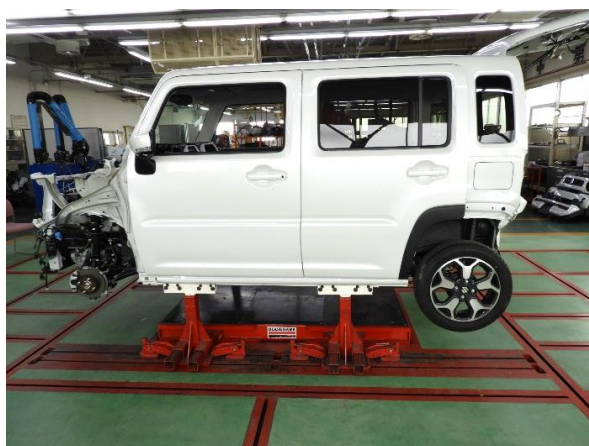
- ・ブラックホーク・ウイニングアンカによる4点固定の状態。
- ・多方向へ大きな力で同時引き作業を行うことが想定される場合、4点固定が必要。

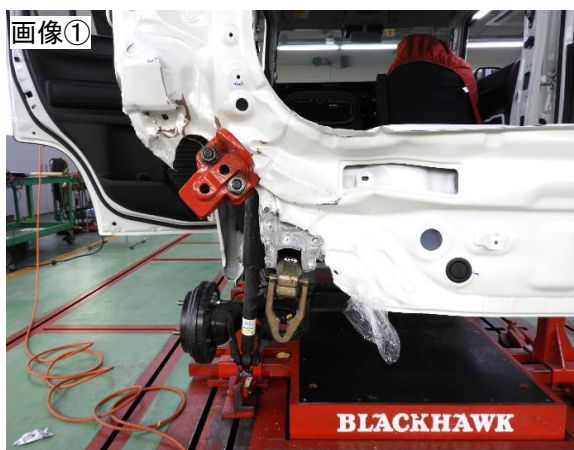
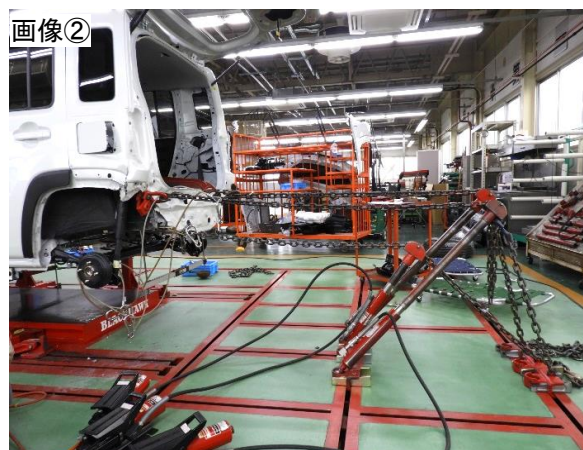
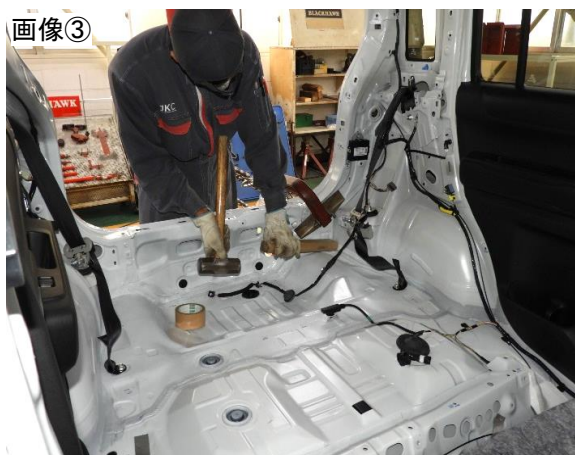
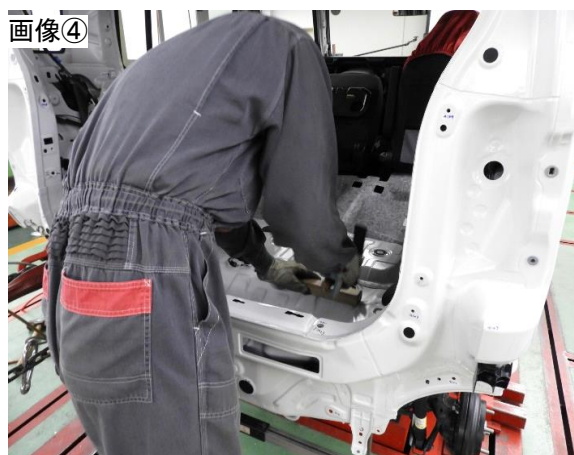
- 画像① 左リヤフロアサイドメンバ後端部および左クォータインナリヤロアパネル下部の上側（左リヤホイールハウスに近い位置）に引き具を取付けるため、リヤスカートパネルの切開を行う。
- 画像② クランプ位置（車両左から①左クォータインナリヤロアパネル下部の上側、②リヤサイドメンバ後端部、③リヤスカートパネル環状構造部）、引き方向（②6時半下方向、①③とも6時水平方向、3本同時引き）
- 画像③④ 空打ちにより、残留応力を取除きスプリングバック量を減少させる。

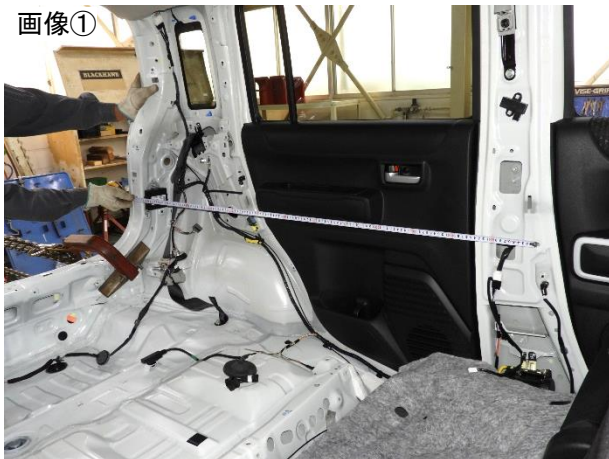
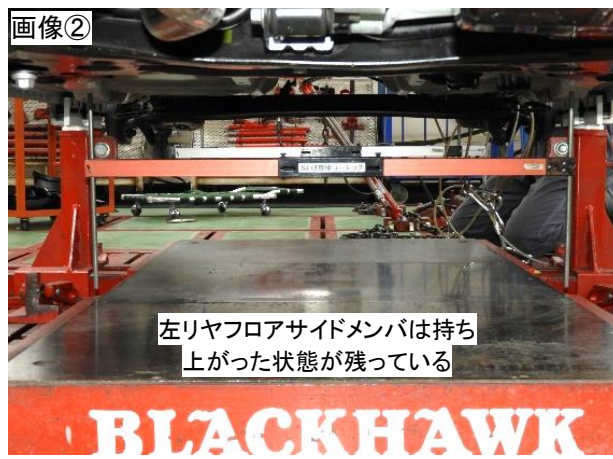
画像① バックドア開口部引出し状態を確認、復元傾向にあるが不十分、再度の引出しを行う。  
 画像② 左リヤフロアサイドメンバは、持ち上がった状態が残っているため再度の修正が必要。  
 この後、クォータインナリヤロアパネル部へのクランプ位置を移動させ再度の修正を行う。

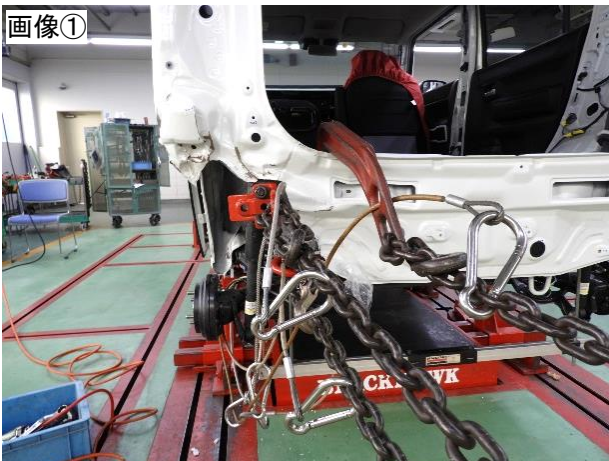
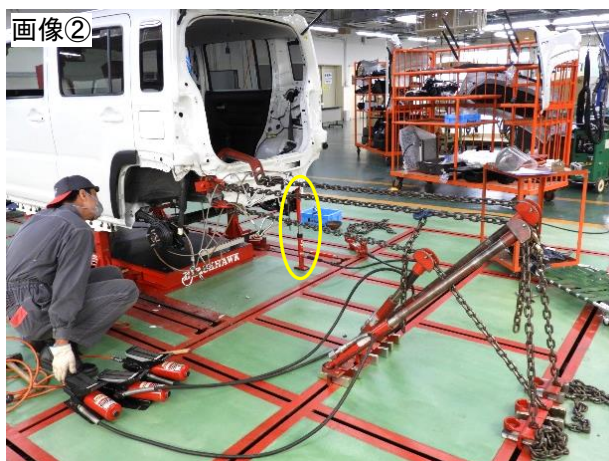
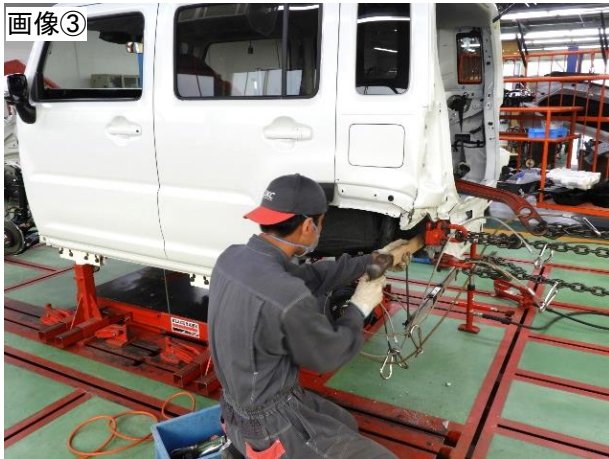
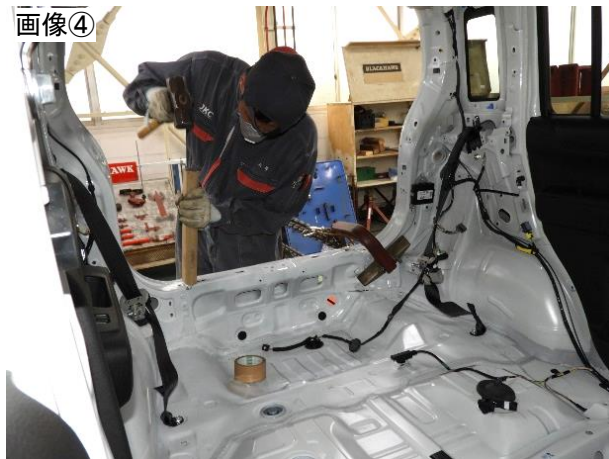
画像① 左クォータインナリヤロアパネル下部上側のクランプ位置を下側（ホイールハウスインナ側）に移動、左リヤフロアサイドメンバへ下方向への引き力を強めるため、右リヤフロアサイドメンバ後端部下部にポートパワー（画像②黄丸）による下支えを行う。  
 画像② 引き方向は1回目と変更なし。  
 画像③④ 引き作業中の空打ちにより左リヤサイドメンバおよびバックドア開口部の復元を行う。

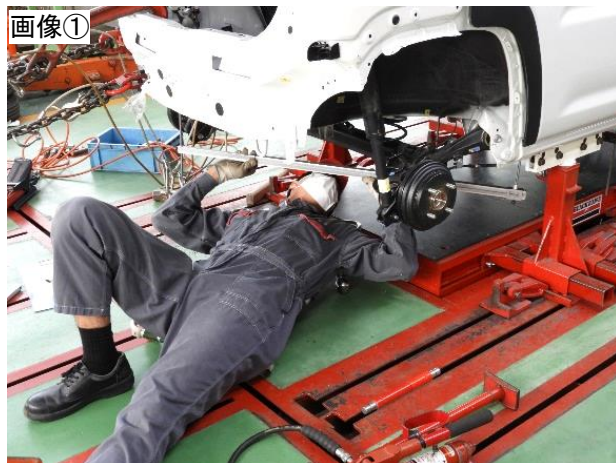
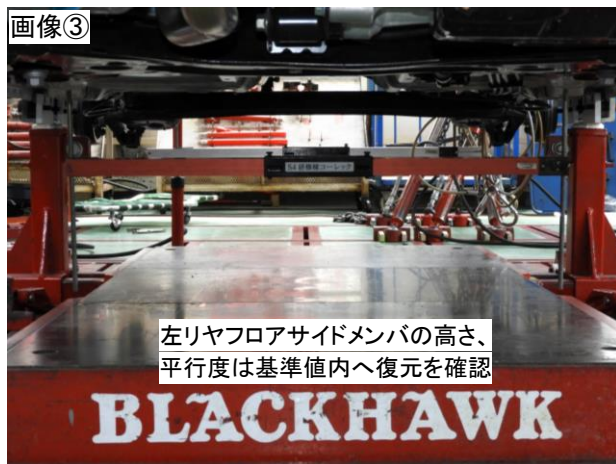
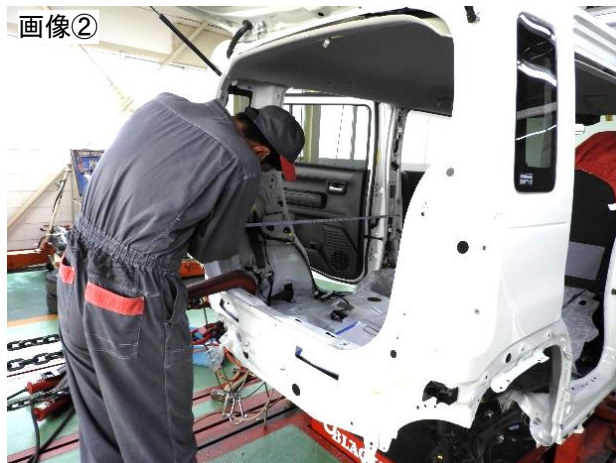
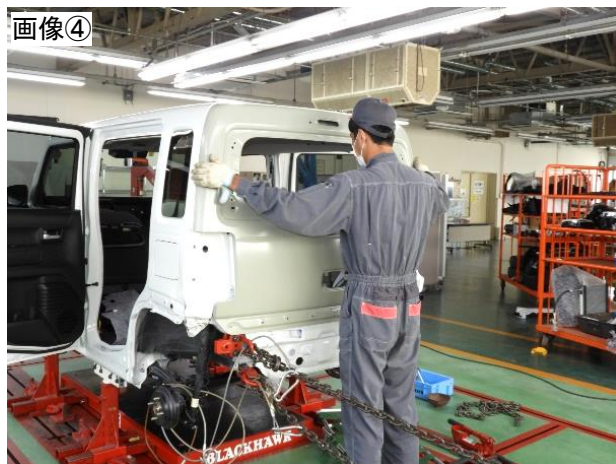
画像①②③ 機器による計測、リヤフロアサイドメンバおよびバックドア開口部の寸法は、基準値内に復元されていることを確認

画像④ テールゲート現物による開口部の復元状態を確認、正常範囲にあることを確認。

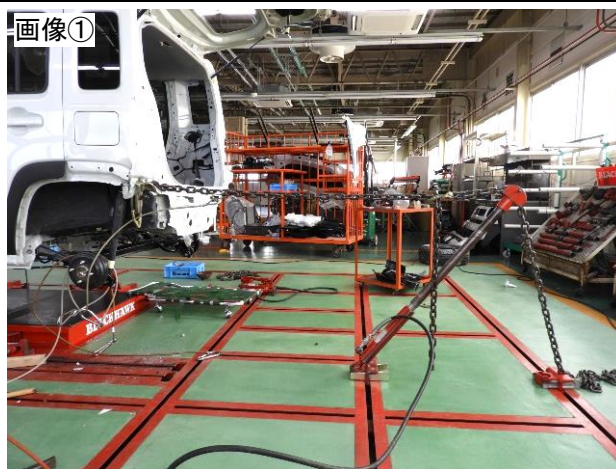
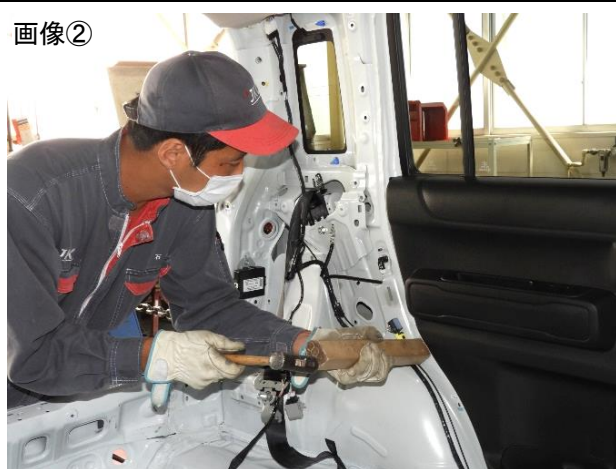
#### ③ 寸法復元作業（3回目）

左リヤホイールハウス（インナ・アウト）は前方へ押込まれた状態なので、この後リヤホイールハウスおよびクォータパネルの引出し作業を行う。

リヤホイールハウスおよびクォータパネルの引出し作業

画像① 左クォータインナリヤフロアパネル下部の外側（左リヤホイールハウスアウト寄り）をクランプし6時水平方向へ引き、リヤホイールハウスとクォータパネルを引出す。

画像② 引き作業中、ホイールハウスインナパネルを空打ちし、スプリングバックを減少させる。

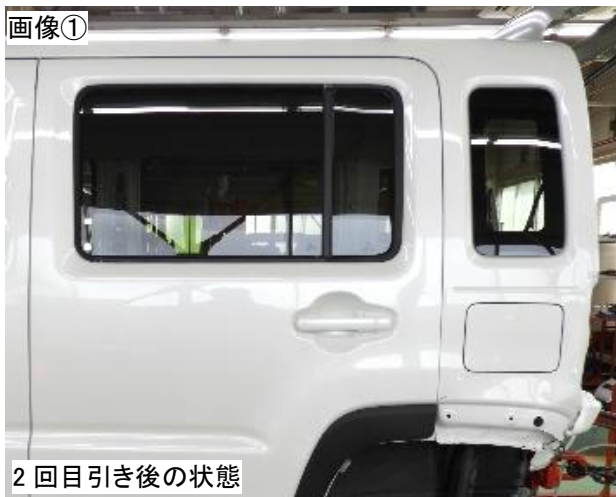
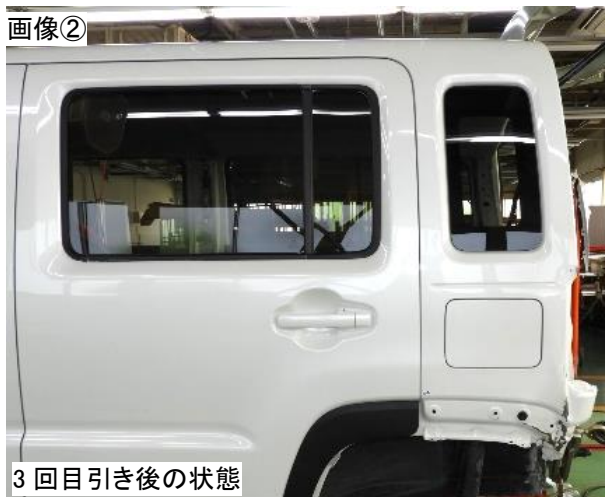
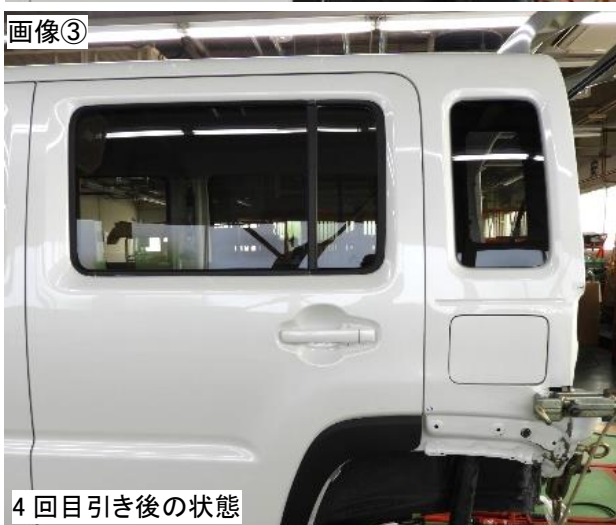
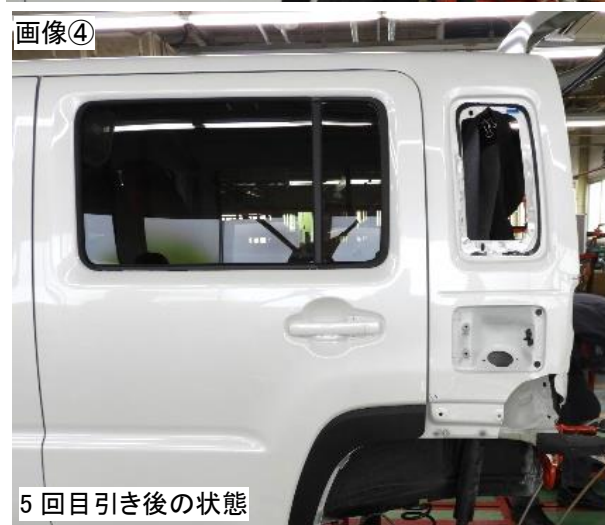
#### ④ 確認計測（2～5回目）

各引き作業における左クォータパネルの状態と左リヤドアとの隙間の変化

| 作業内容 | | 目的・方法・効果等 | |
|---|---|---|---|
| | | 五回目 | 目的：リヤホイールハウス、左クォータパネルの前方傾向復元の確認（引き 5 回目の結果）<br>結果：左リヤホイールハウスの正規位置への復元とともに左クォータパネルと左リヤドアの隙間が基準値内への復元を確認。<br>基本修正作業は完了、損傷パネルの取替え、形状修正作業に移る。 |

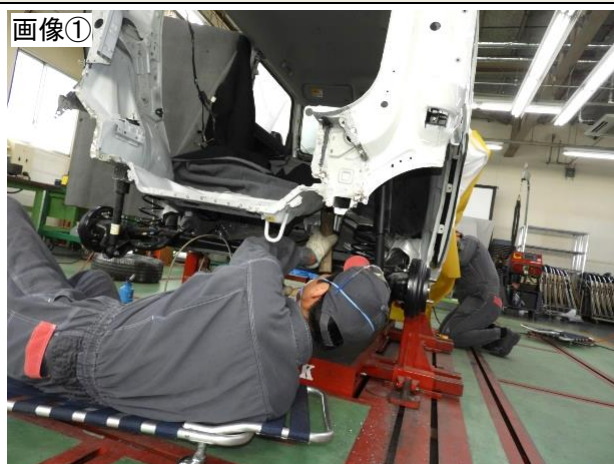
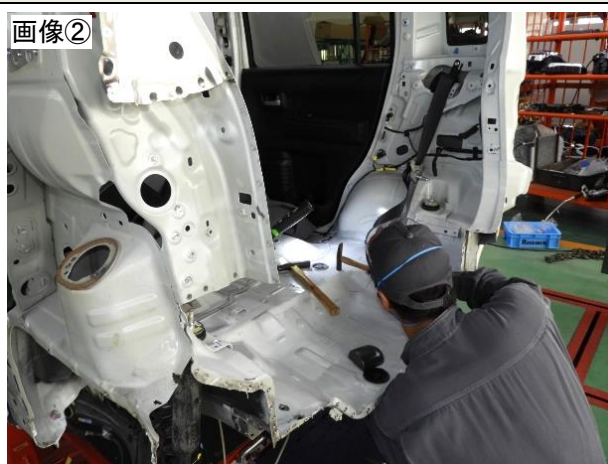
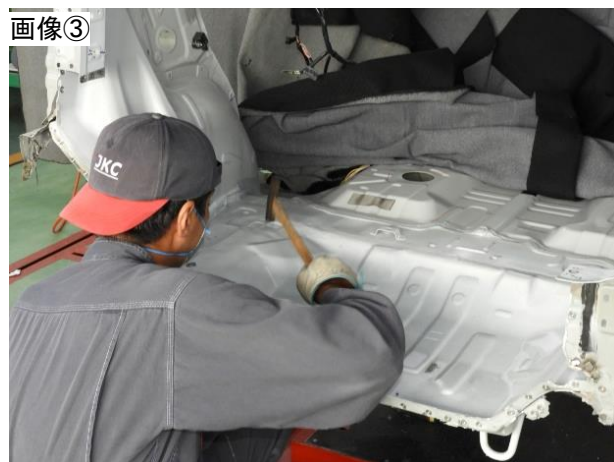
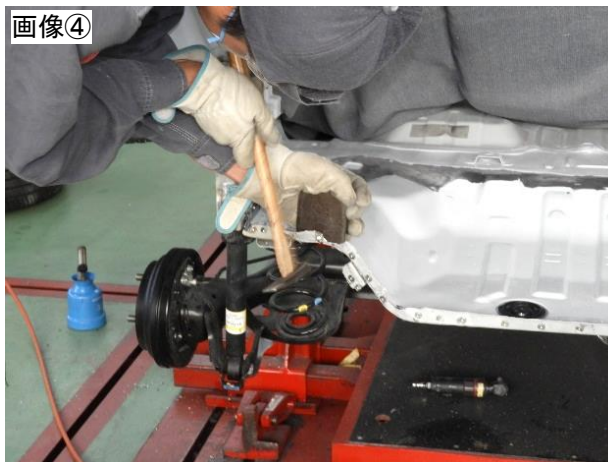
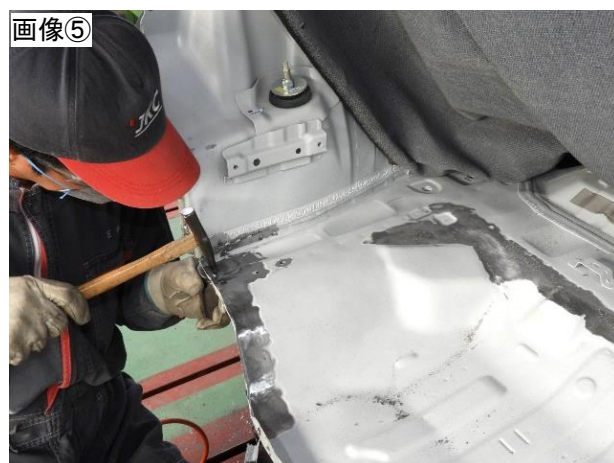
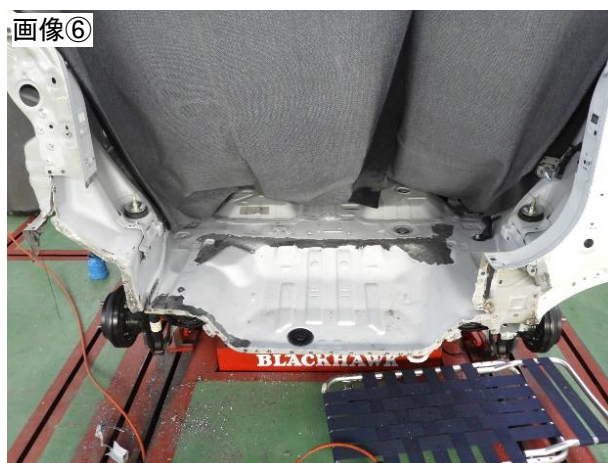
形状修正作業部位

| 部位名 | 衝突後の状態・復元作業の説明 |
|---|---|
| ・ リヤフロアリヤパネル<br>・ リヤフロアフロントパネル | リヤフロアはリヤフロアフロントパネル前方まで広範囲に損傷が発生している。2 部品とも基本・形状修正を要する。 |

リヤフロアパネル（フロント・リヤ）の形状修正

画像①② リヤフロアフロントパネル後部の形状修正
