スズキ ハスラー (MR92S) 前部衝突の損傷診断

スズキ ハスラー (MR92S) 前部損傷の復元修理事例

スズキ ハスラー (MR92S) 後部衝突の損傷診断

スズキ ハスラー (MR92S) 後部損傷の復元修理事例

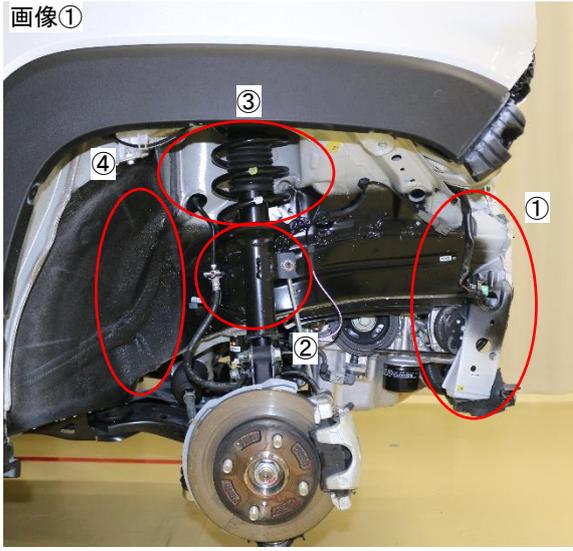
<p>画像②</p>

損傷状態	
<p>画像①② 前方右側からの力は、①右フロントサイドメンバの前部の潰れ、②中央部（エンジンマウント後部）での強い折れ、③右フェンダエプロンパネルタワー部での折れ、④ダッシュパネル右側での強い折れが確認できる。</p> <p>画像③ 左サイドメンバおよびフェンダエプロンは目視での損傷は確認できないが、フードロックメンバ、左ランプサポートメンバ、フロントロアクロスメンバからの波及により左方向への押し出し（振れ）が発生している。</p>

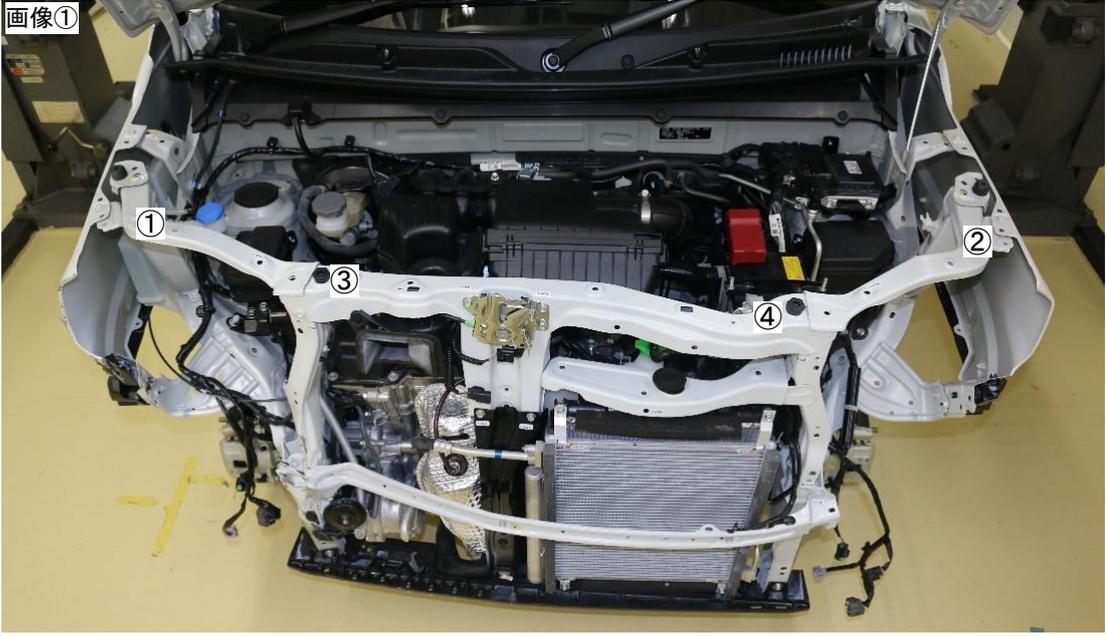
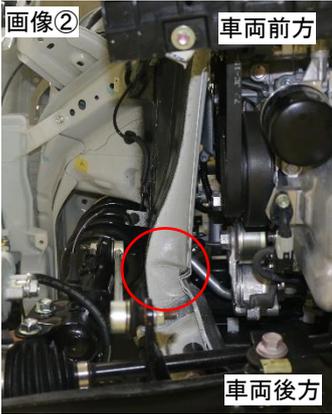
<p>画像② 車両前方</p> <p>車両後方</p>

<p>画像④</p> <p>室内側からダッシュパネル下部を撮影</p>
損傷状態		
<ul style="list-style-type: none"> ・フロントバンパメンバ右側、フードロックメンバ右側、フロントロアクロスメンバ右側、右フロントサイドメンバ先端部は、相手物からの直接的な押込みにより強い潰れや折れが発生している。押込みによる力の波及範囲は深く、右フロントサイドメンバエンジンマウント後部での強い折れ（画像②）、右フェンダエプロンパネルタワー部の強い潰れ（画像③）、さらにダッシュパネル右側に強い折れ（画像④）が発生している。 ・左右のフロントサイドメンバ先端を強固な部材で締結している構造ではないため、左側への力の分散は小さい。フードロックメンバやフロントロアクロスメンバを介した力は、ダイレクトに左フロントサイドメンバに伝わらないため、サイドメンバからの立ち上がり寸法が長い前後のランプサポート上部では寸法変化が大きいが、左フロントサイドメンバやフェンダエプロンパネルの寸法変化は小さい。 		
右（着力）側の状態（画像①）	左側の状態（画像①）	
<p>① 右ランプサポートメンバ上部は、後方へ32mm、左方向へ28mm、上方向へ19mm変化している。</p> <p>③ フードロックメンバ右上部は後方へ53mm、左方向へ27mm、上方へ6mm変化している。</p>	<p>② 左ランプサポートメンバ上部は、前方へ5mm、左方向へ22mm、下方向へ5mm変化している。</p> <p>④ フードロックメンバ左上部は左方向へ23mm変化（他は基準値内）している。</p>

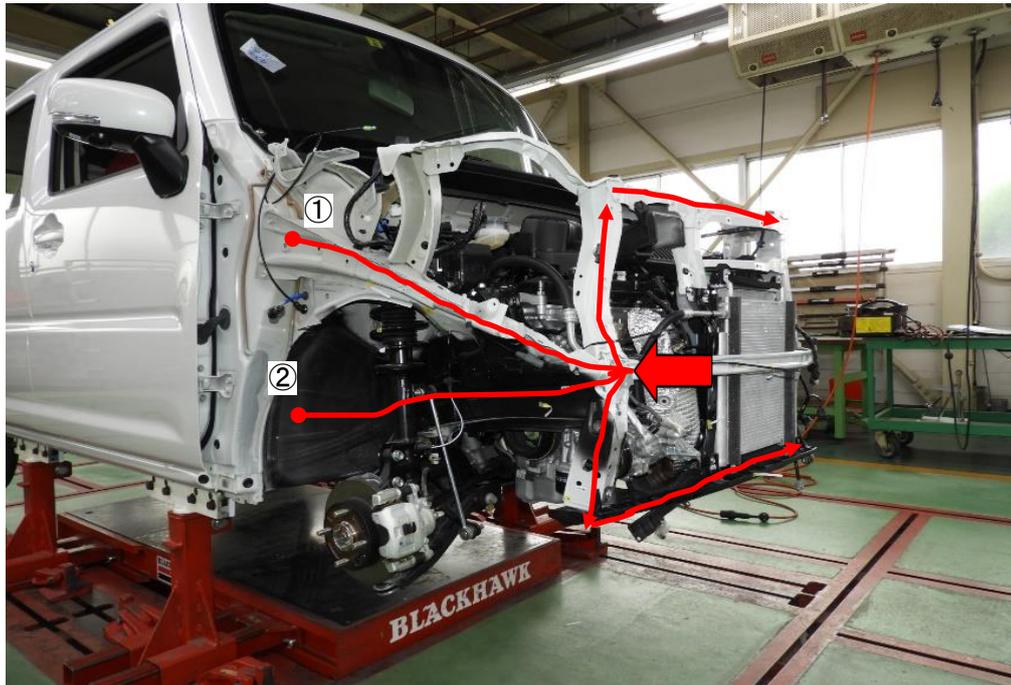
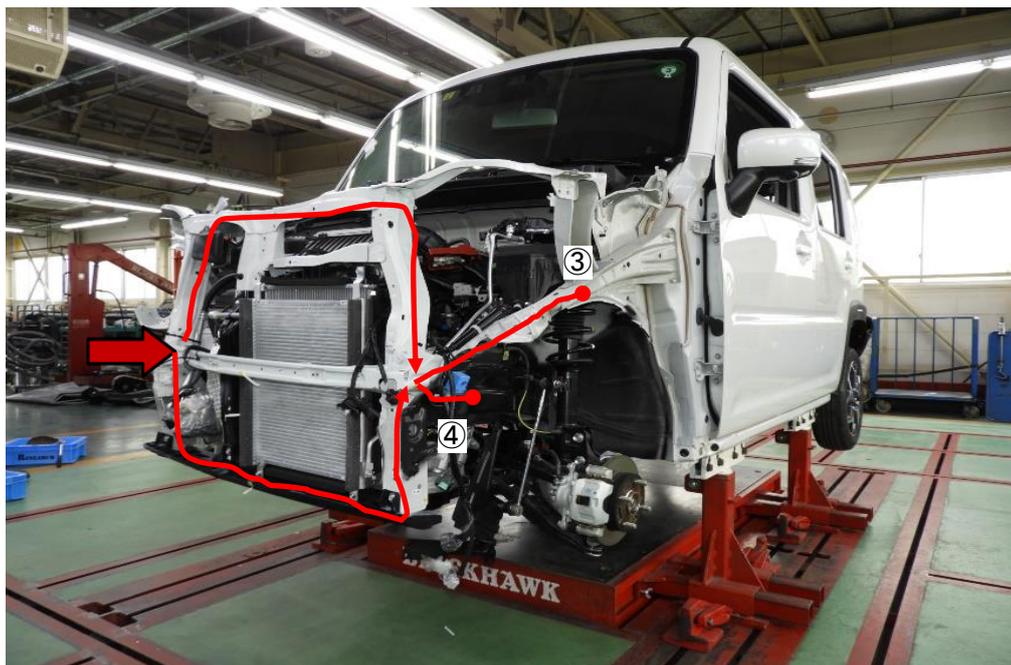
波及経路別：最終波及部位

① アップロードパス最終波及部位	ダッシュパネル右中央上部
② ミドルロードパス最終波及部位	ダッシュパネル右下部
③ 誘発損傷最終波及部位	左フェンダエプロンパネル中央前部左
④ 誘発損傷最終波及部位	左サイドメンバ前部

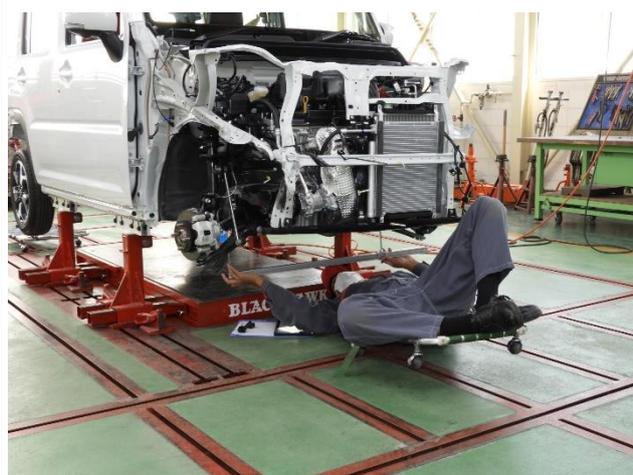
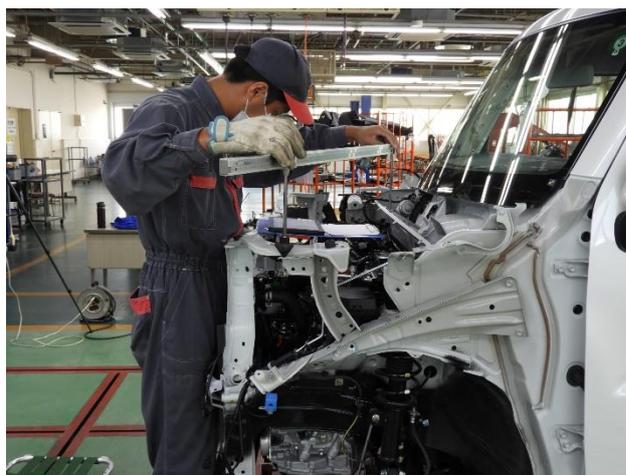
② 事前計測作業

エンジンやサスペンションが取付状態での計測であるため、全ての計測点での測定ができない。測定可能な計測点および無損傷部位との比較計測などを加え、計測精度を高めている。

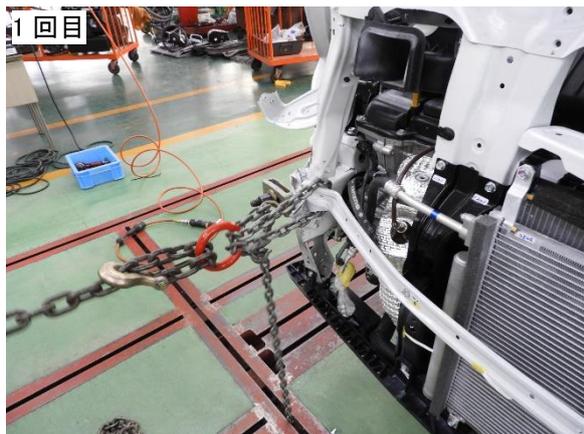
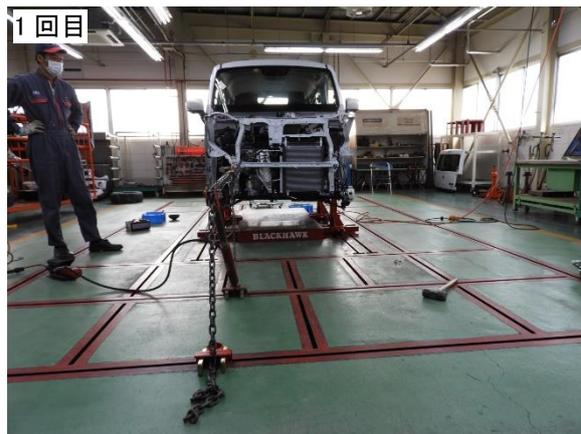
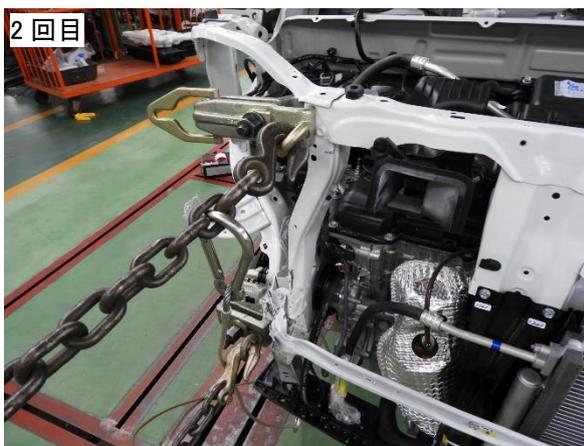
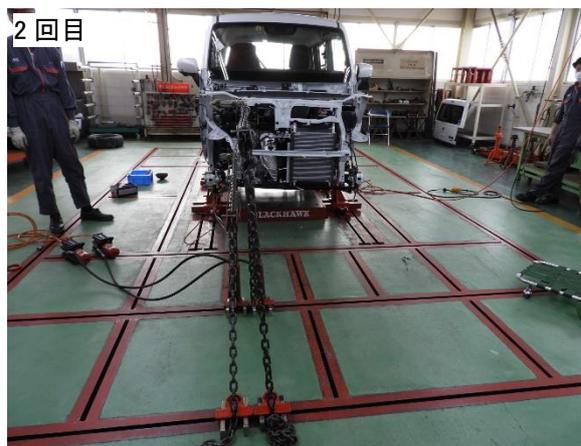
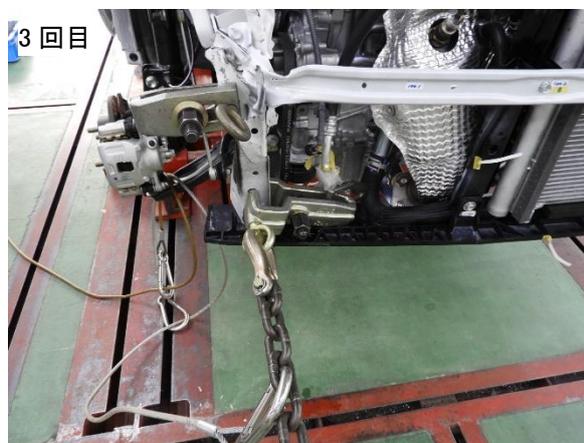
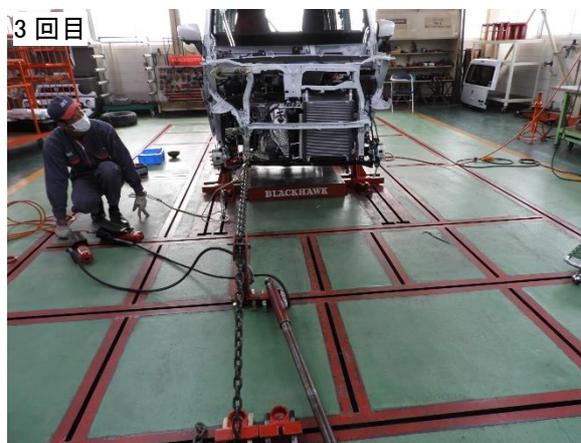
③ 寸法復元作業（1～3回目）

基本修正に際し、軽自動車の多くは車体寸法規格内で最大限の室内長（空間）を確保するため、登録車のような強固なバンパメンバ（バンパラインホース）を装着していない。よって、バンパラインホースを直接引き、変形したバンパラインホースの形状を復元することで左右のフロントサイドメンバやフェンダエプロンパネルを修正するといった、押込みと左右部材の振れを同時に修正するといった効果的な修正方法を行うことが難しく、左右個別の修正になる場合が多いと思われる。

- 1回目 右フロントサイドメンバ前端の左右側を 12 時（やや 1 時寄り）水平方向に引き、右フロントサイドメンバ、右フェンダエプロンパネルの押込みの修正を中心に、左方向への振れを修正する。
- 2回目 右フロントサイドメンバ前端の右側とフードロックメンバ右上部を 12 時水平方向に引き、1 回目の修正効果と合わせエンジン、ミッション取外しのためのスペース確保を行う。
- 3回目 右ランプサポートブレース下部を 12 時水平方向に引き、エンジン、ミッション取外しのためのスペース確保と合わせ、右フロントサイドメンバの引出しを行う。

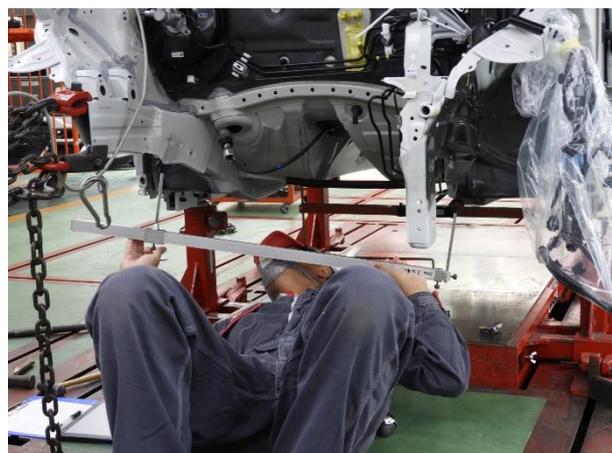
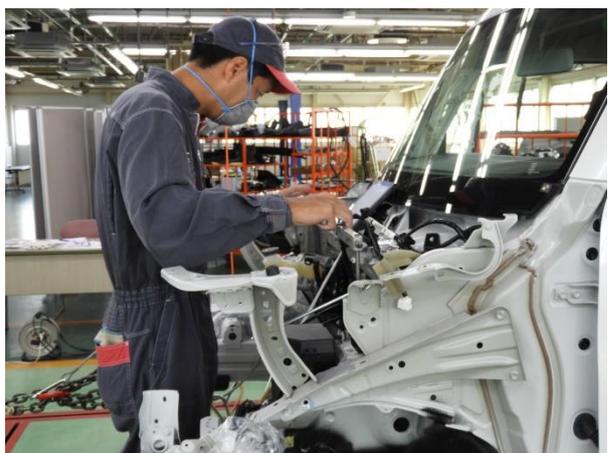
④ 確認計測（3回目）

4回目の引き作業の結果確認、右フロントサイドメンバは、左方向の振れは復元傾向であるが持ち上がりが解消せず、クランプ位置を変え再度の修正を行う。

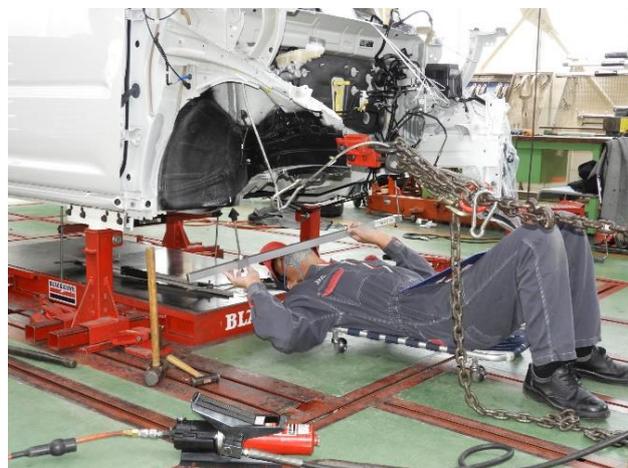
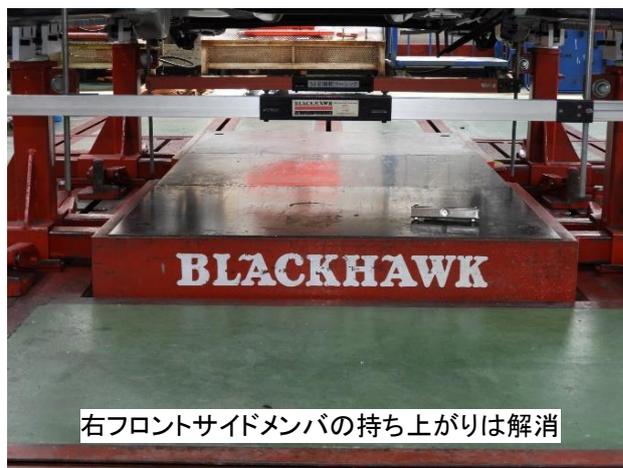
④ 確認計測（4回目）

右フロントサイドメンバの持ち上がりは解消

5回目の引き作業の結果確認、右フロントサイドメンバの持ち上がりは解消、基準値内を確認し、右側の基本修正作業は終了。この後、左フロントサイドメンバの振れ修正を行う。

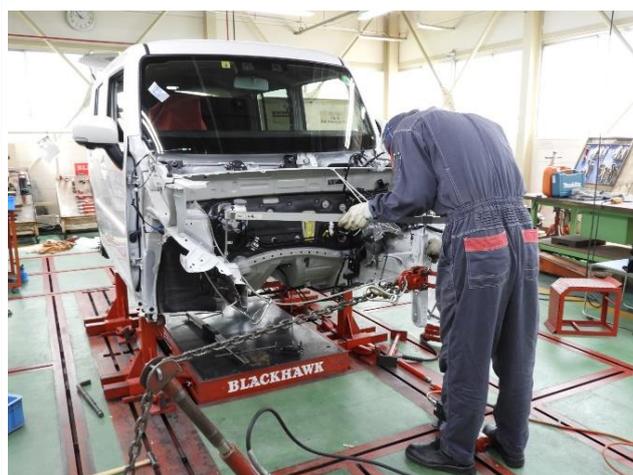
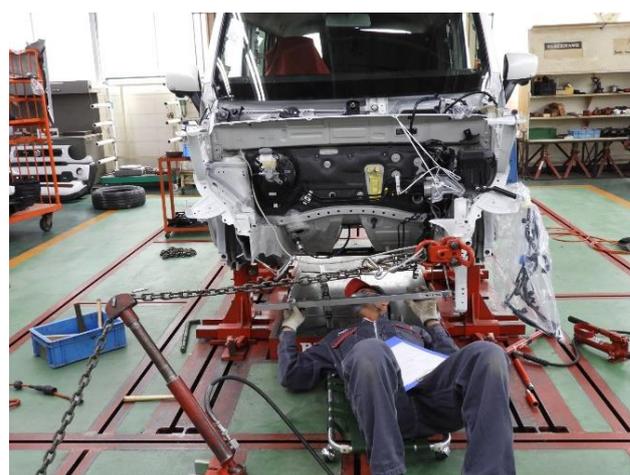
④ 確認計測（5回目）

- ・5回目の引き作業の結果確認、左フロントサイドメンバの振れ修正およびフロント骨格全体の復元状態が基準値内であることを確認。基本修正は完了。
- ・この後、取替部位（右フロントサイドメンバ、右フェンダエプロンパネル）の取外しおよび、基本修正では復元しきれない部位の形状修正（今回はダッシュパネル）を行う。

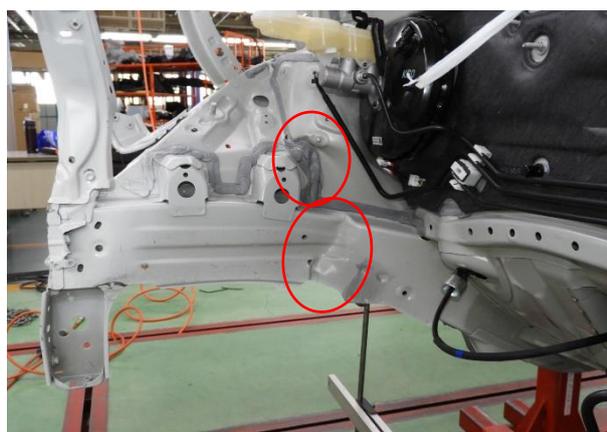
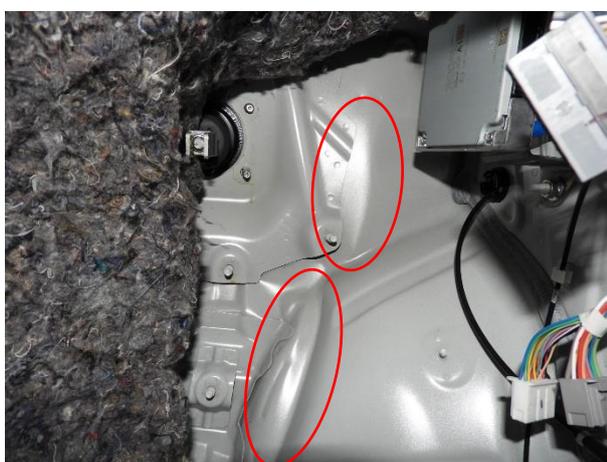
修正前

- ・画像上段 右フロントサイドメンバと右フェンダエプロンは取替えですが、取外し前、基本修正の段階で極力寸法復元をしておくことで、新部品組付時ダッシュパネルとの取付面の精度が向上し正規の位置に取付きやすくなる。
- ・画像下段 ダッシュパネルの復元作業においても、フロントサイドメンバおよびフェンダエプロンの引出中の空打ちによる粗修正を行うことで、フェンダエプロンおよびサイドメンバの合わせ面が正規状態に近づくことから、後の形状修正は凹凸の修正が中心となり効率的な作業になる。

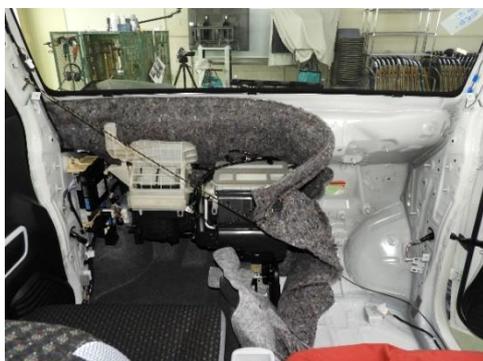
室内側のインシュレータはめくりが可能

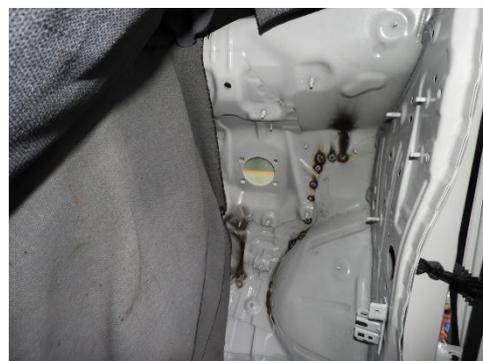
フロントサイドメンバ、フェンダエプロンパネルの溶接痕の状態および位置

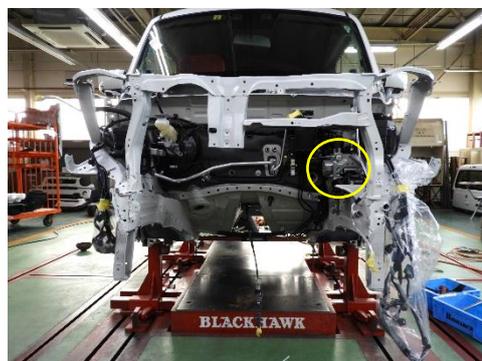
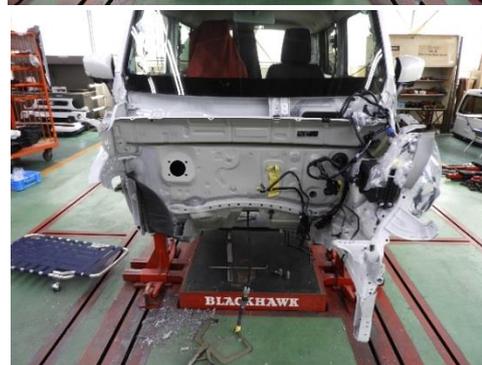
エンジンルーム側のダッシュインシュレータ（黒）は一体成型のためめくることができず、全体を取外すため、左側のESPアクチュエータ（上画像黄丸）の取外しが付随作業として必要となる。

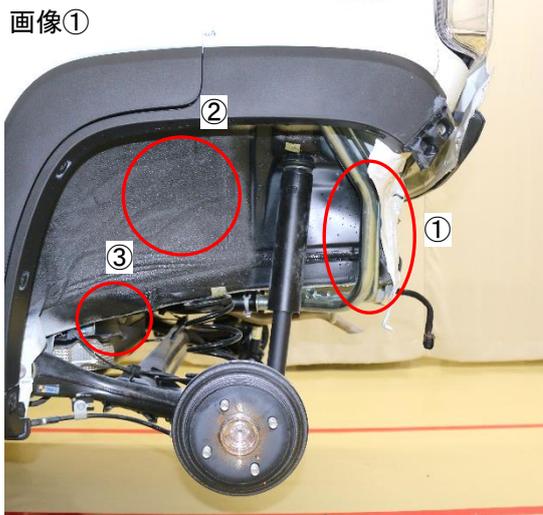
<p data-bbox="874 745 954 779">画像②</p>

損傷状態	
<p data-bbox="217 1335 1437 1406">画像① リヤスカートパネル左側からの押込みで、左リヤフロアサイドメンバ・ホイールハウスインナパネル後端部に折れが発生している（赤丸①）。</p> <p data-bbox="312 1415 1437 1576">波及はさらに深部へ進み、ホイールハウスインナパネル（赤丸②）リヤフロアサイドメンバの形状変化部位にあたるリヤフロアセンタクロスメンバ結合部で持ち上がりが発生している（赤丸③）。目視確認によるリヤフロアサイドメンバ中央部やリヤフロアセンタクロスメンバに折れや曲がり認められない。</p> <p data-bbox="217 1585 1437 1657">画像② 右リヤタイヤ側からの右リヤフレーム部の変化は、計測値同様修正を要する変化は発生していない。</p>

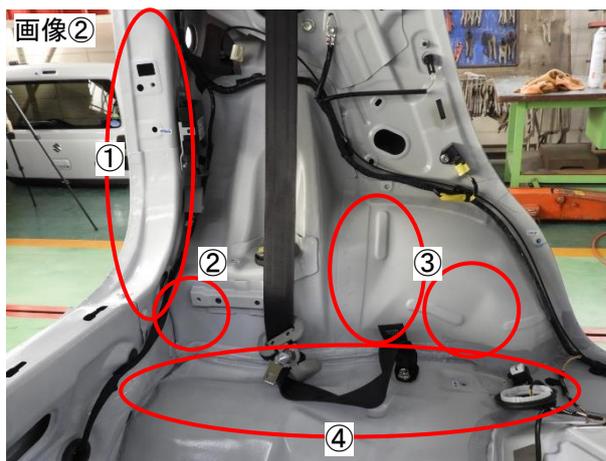
画像② ①環状構造帯のインナ側クォーターインナリヤロアパネルの折れ、②左リヤホイールハウスイナナの損傷は、後端部での折れにとどまらず、③全体が前方向への寸法移動と前部へ波及損傷が発生している。④フロアパネルも広範囲で波及損傷が発生している。

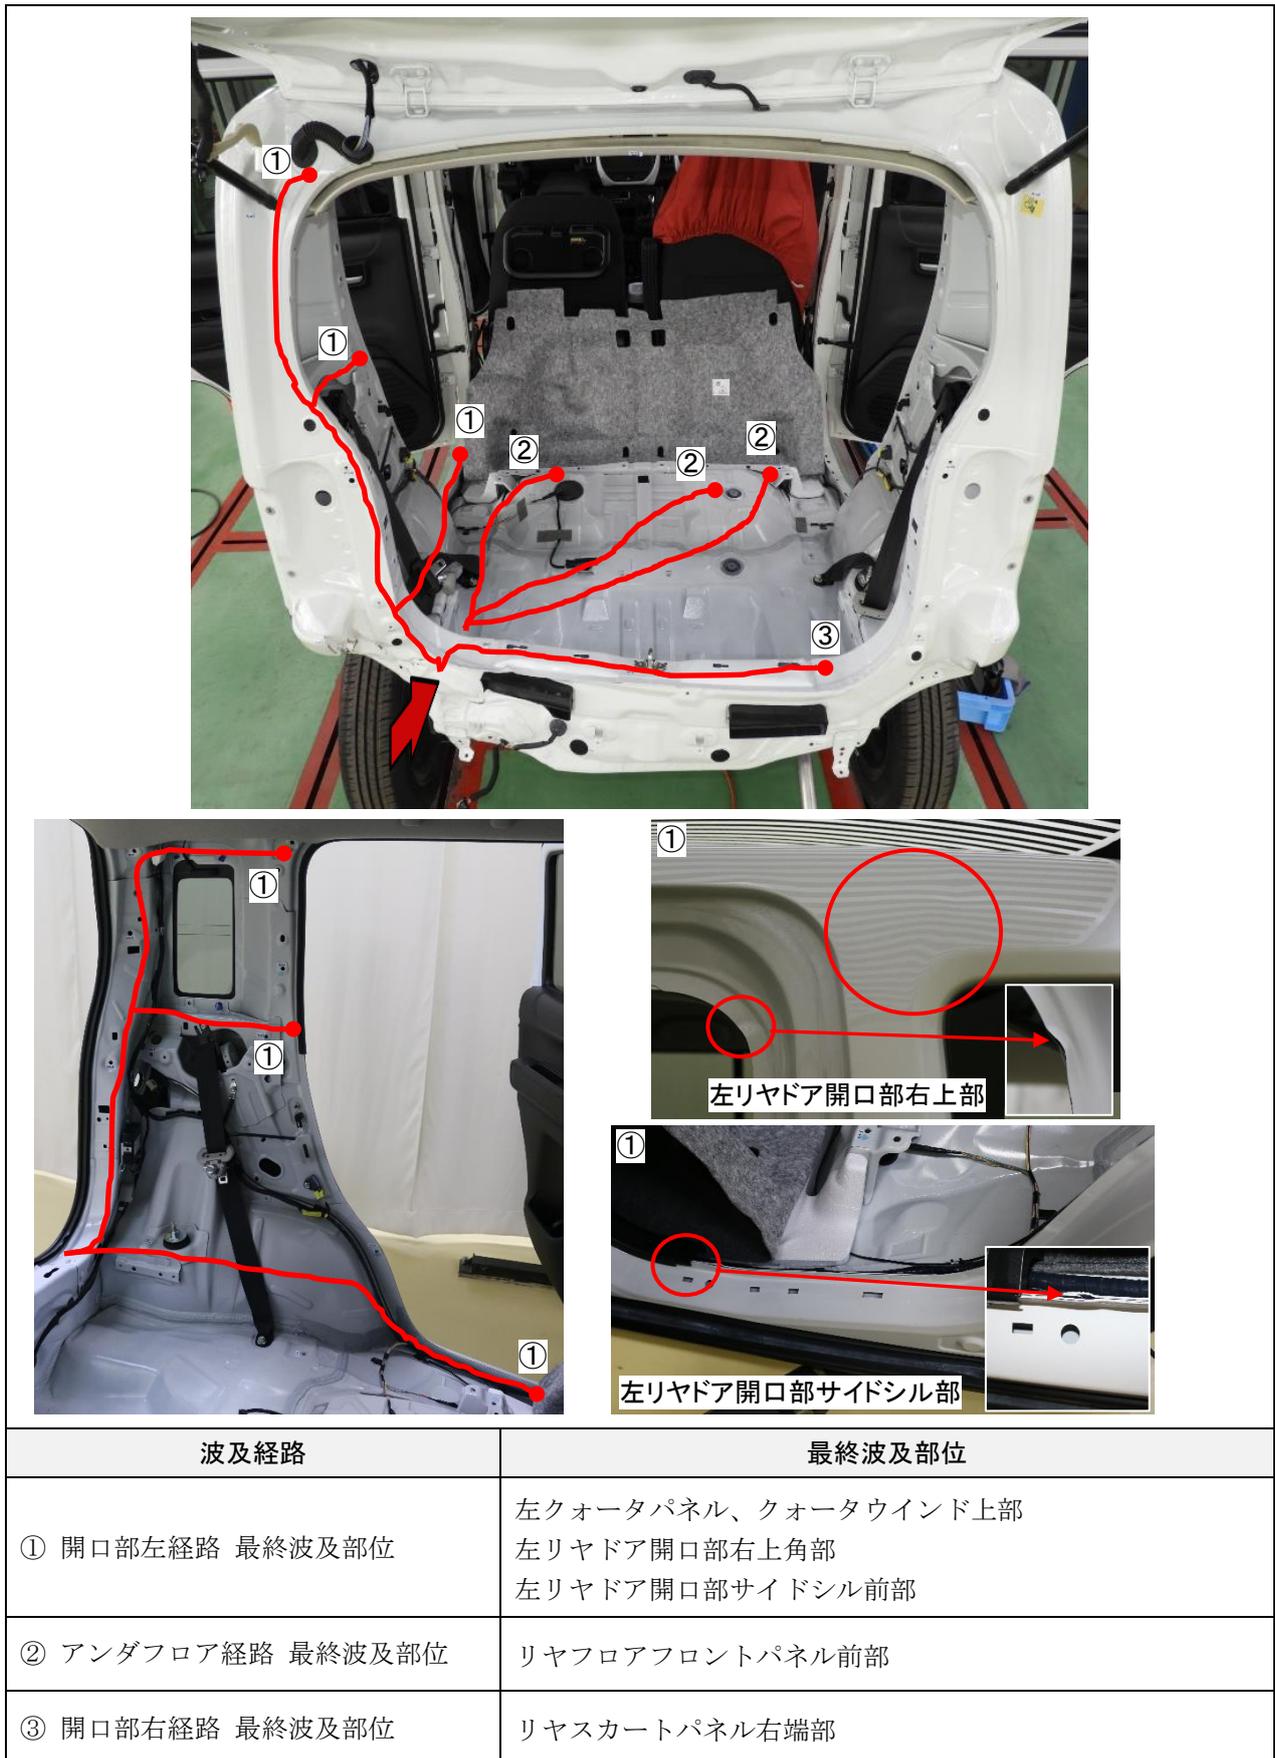
4. 力の波及経路と最終波及部位

衝突により内板骨格等に加わる力の経路（ロードパス）を経路別に考察し、最終の波及損傷部位を説明します。

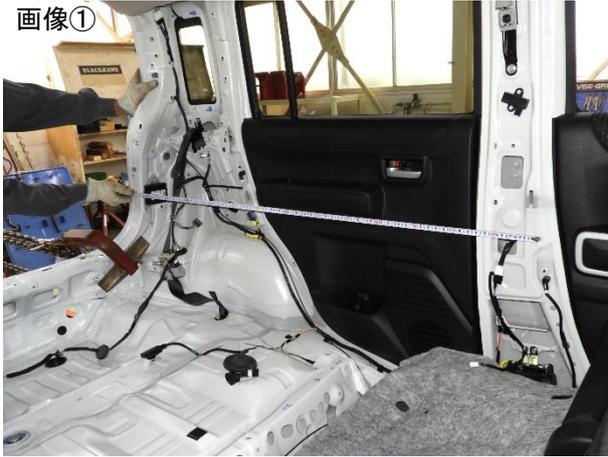
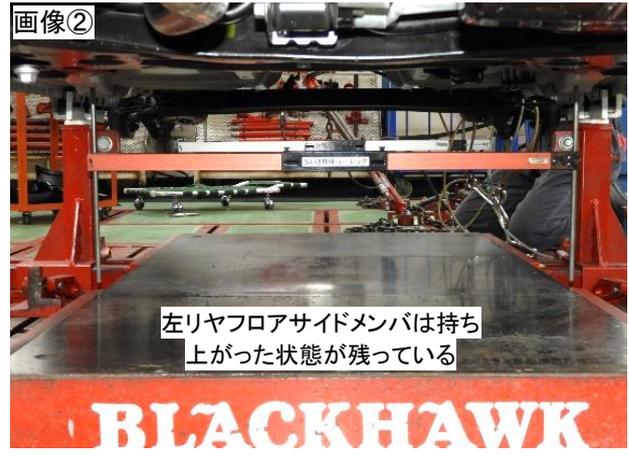
④ 確認計測（1回目）

左リヤフロアサイドメンバは持ち上がった状態が残っている

画像① バックドア開口部引出し状態を確認、復元傾向にあるが不十分、再度の引出しを行う。
画像② 左リヤフロアサイドメンバは、持ち上がった状態が残っているため再度の修正が必要。
この後、クォータインナリヤロアパネル部へのクランプ位置を移動させ再度の修正を行う。

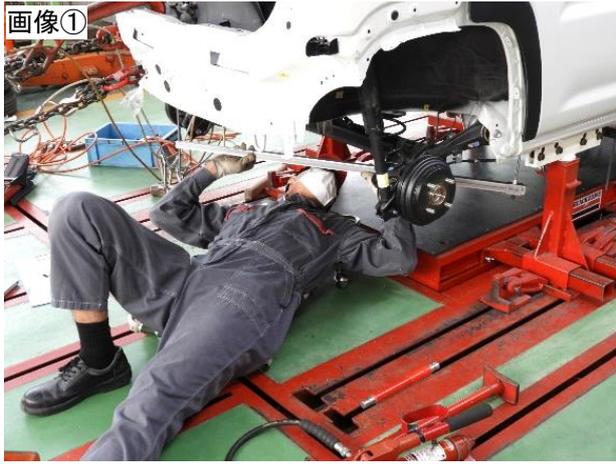
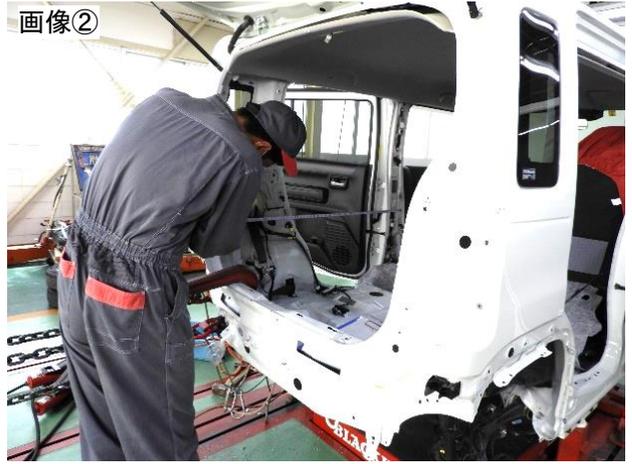
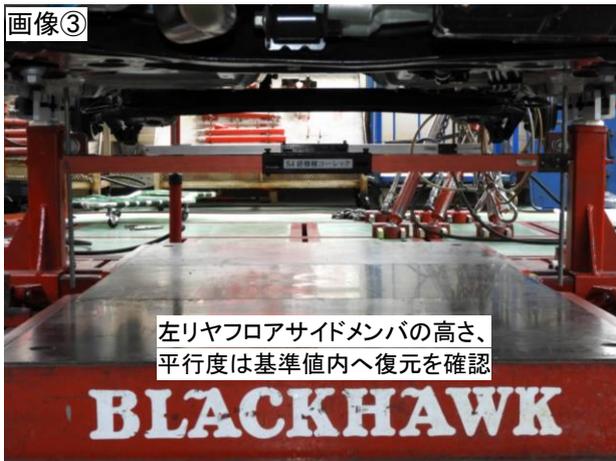
左リヤフロアサイドメンバの高さ、
平行度は基準値内へ復元を確認

画像①②③ 機器による計測、リヤフロアサイドメンバおよびバックドア開口部の寸法は、基準値内に復元されていることを確認

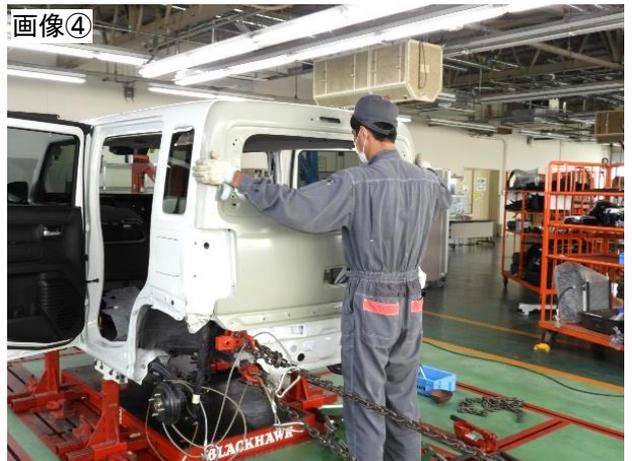
画像④ テールゲート現物による開口部の復元状態を確認、正常範囲にあることを確認。

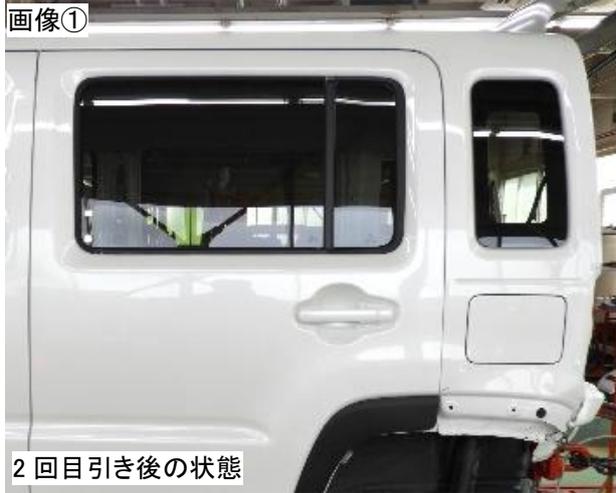
画像①

2回目引き後の状態

各引き作業における左クォータパネルの状態と左リヤドアとの隙間の変化

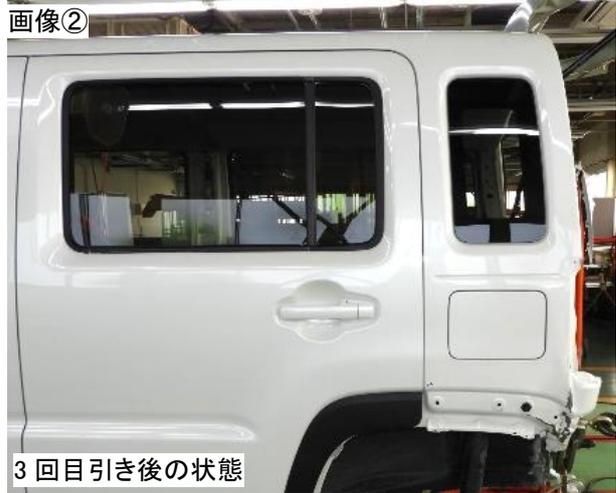
画像②

3回目引き後の状態

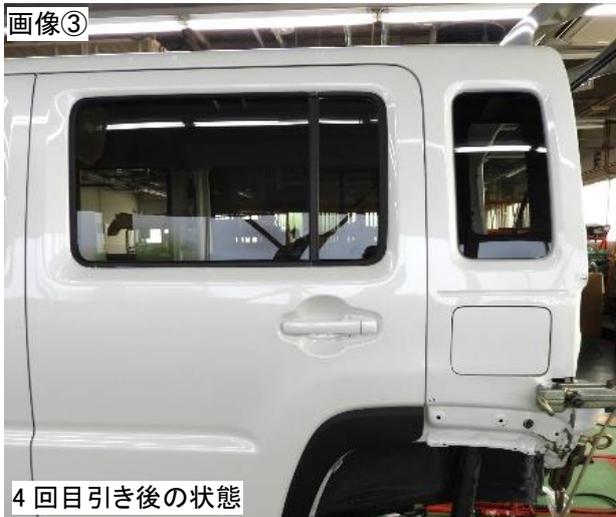
画像③

4回目引き後の状態

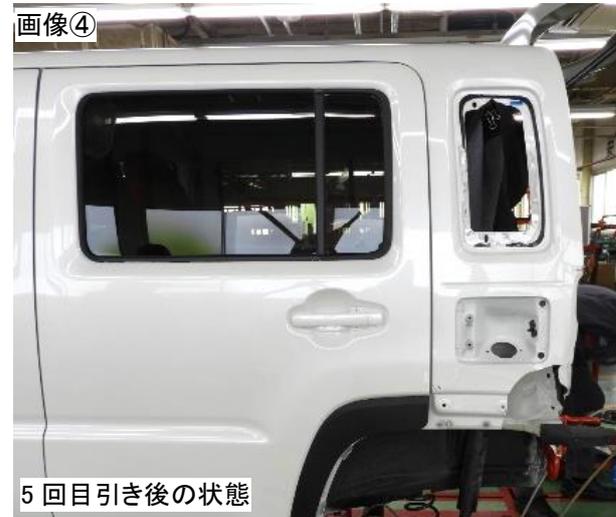
画像④

5回目引き後の状態

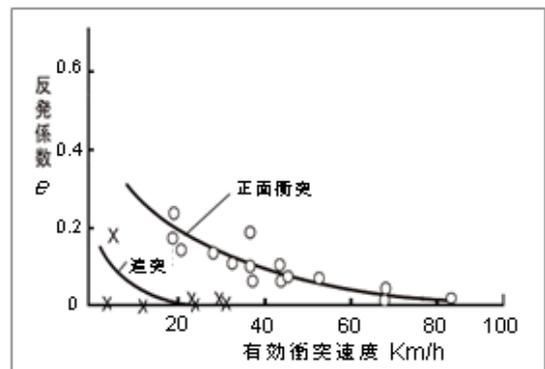
衝突速度と反発係数との関係

自動車同士の衝突の場合は、自動車の種類や衝突形態によって反発係数が変化しますが、衝突速度が小さいと弾性衝突の傾向を示し、衝突速度が大きくなるにしたがって、完全非弾性衝突（塑性衝突）に近づくことが過去の実験結果から分かっています。

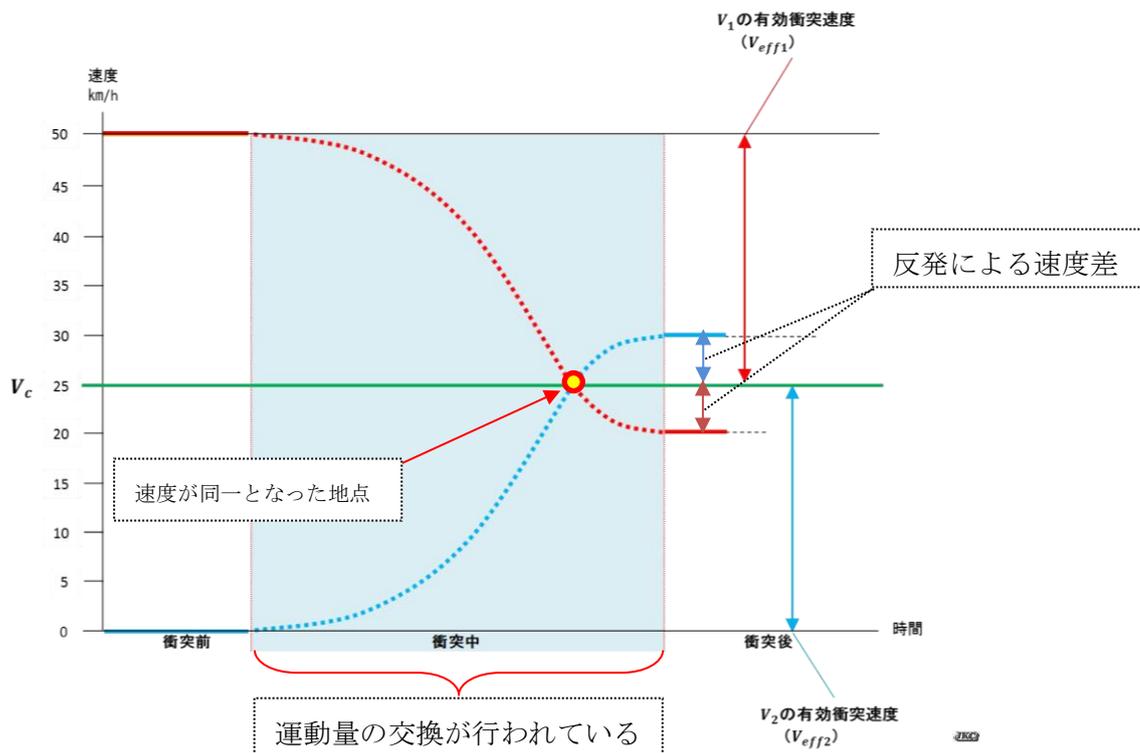
例えば、50 km/h で走行中の車が、停止中の車に衝突した場合には、下記グラフのように表されます。

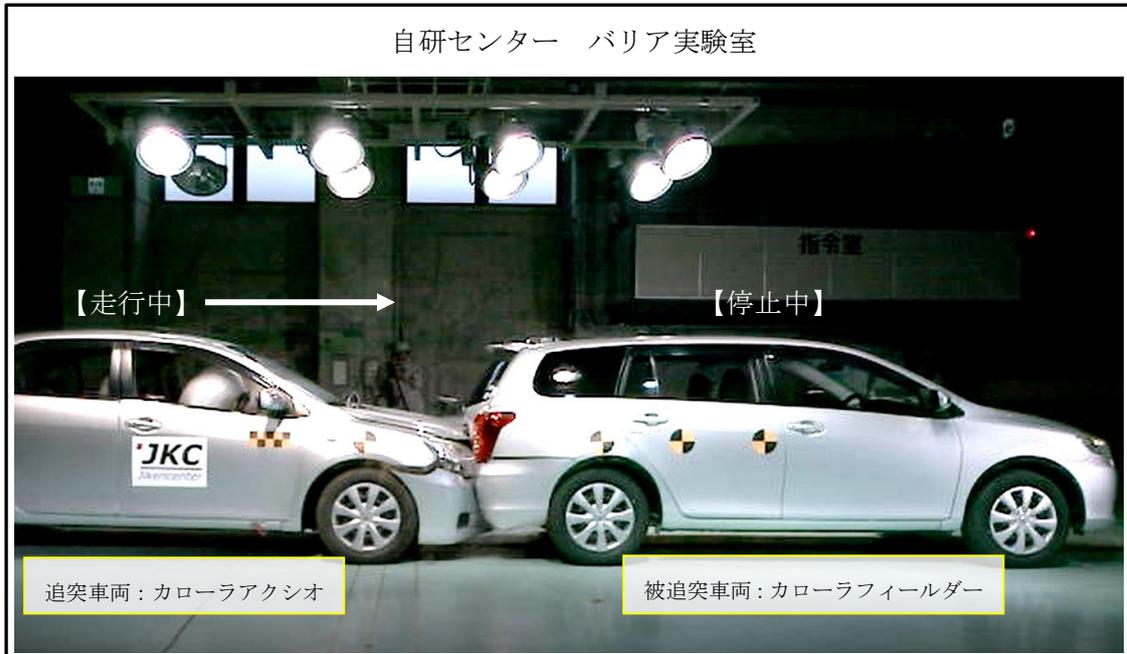
【事例】カローラアクシオ VS カローラフィールダーの心向き 1 次元衝突実験

今回は 140 系カローラアクシオと 140 系カローラフィールダーを用いた心向き 1 次元衝突実験です。停止中のカローラフィールダーに約 35km/h でカローラアクシオを追突させています。

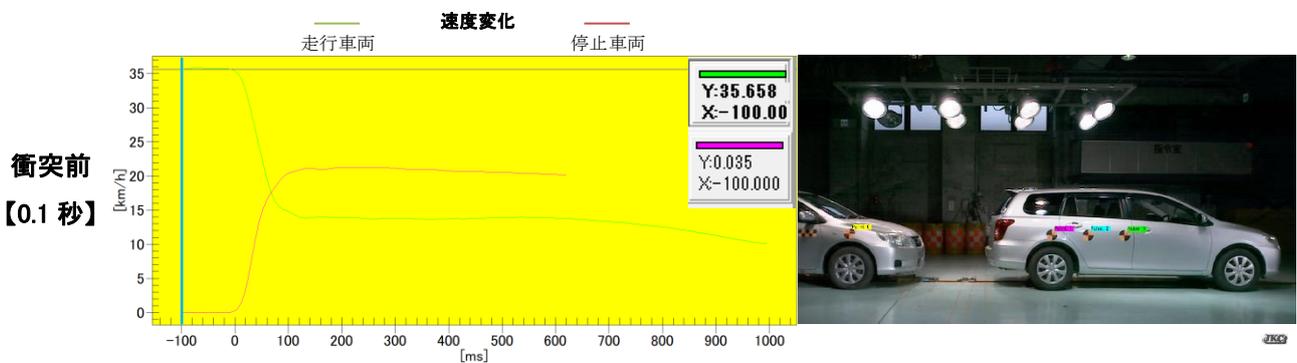
実験の様子	35.66km/h で等速直線運動してきた車両が停止車両に接近。 速度差は 35.66km/h。
走行車両の運動量	$35.66\text{km/h} \times 1.139\text{kg} \div 3.6(\text{秒速換算}) \div 11.282\text{kg} \cdot \text{m/s}$
停止車両の運動量	$0\text{km/h} \times 1.162\text{kg} \div 3.6(\text{秒速換算}) = 0\text{kg} \cdot \text{m/s}$
運動量の総和	$11.282\text{kg} \cdot \text{m/s} + 0\text{kg} \cdot \text{m/s} = 11.282\text{kg} \cdot \text{m/s}$

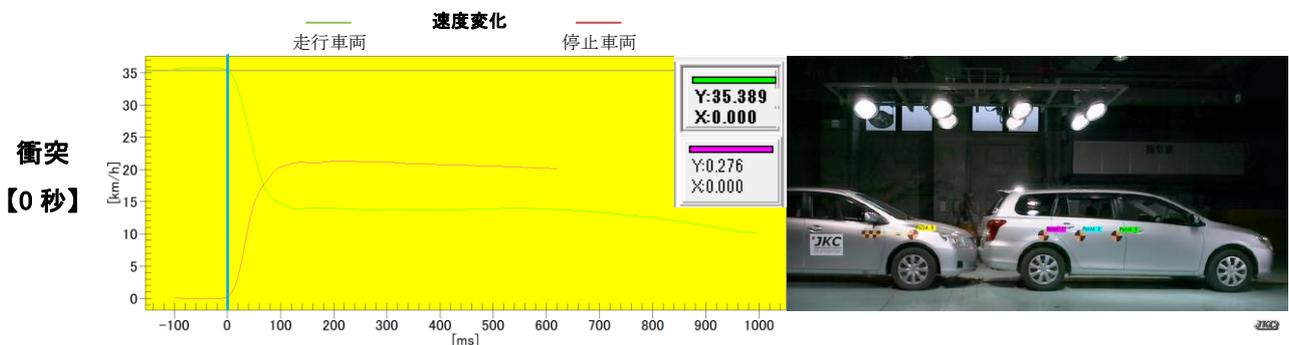
実験の様子	走行車両と停止車両が接触。速度差は 35.39km/h。
走行車両の運動量	$35.39\text{km/h} \times 1.139\text{kg} \div 3.6(\text{秒速換算}) \div 11.197\text{kg} \cdot \text{m/s}$
停止車両の運動量	$0\text{km/h} \times 1.162\text{kg} \div 3.6(\text{秒速換算}) = 0\text{kg} \cdot \text{m/s}$
運動量の総和	$11.197\text{kg} \cdot \text{m/s} + 0\text{kg} \cdot \text{m/s} = 11.197\text{kg} \cdot \text{m/s}$

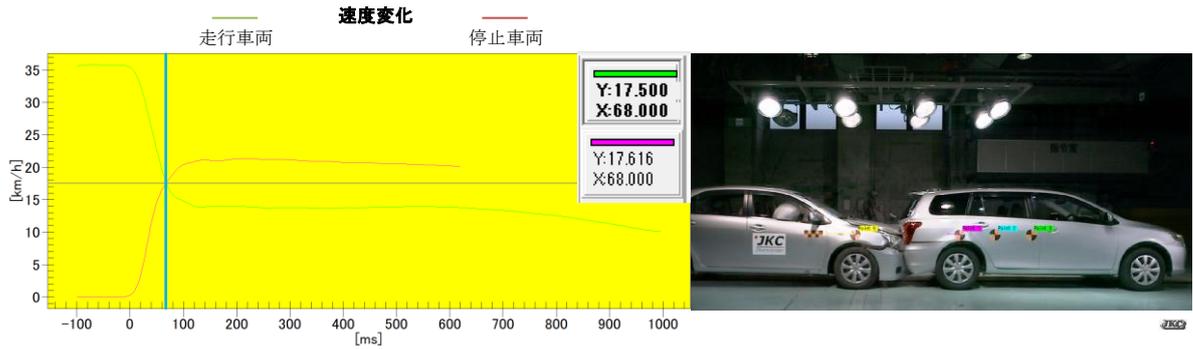
衝突中
【同速】

実験の様子	走行車両と停止車両の運動量に変化し、同速度となった。速度差 0km/h。
走行車両の運動量	$17.50\text{km/h} \times 1,139\text{kg} \div 3.6(\text{秒速換算}) \div 5.537\text{kg} \cdot \text{m/s}$
停止車両の運動量	$17.62\text{km/h} \times 1,162\text{kg} \div 3.6(\text{秒速換算}) \div 5.687\text{kg} \cdot \text{m/s}$
運動量の総和	$5.537\text{kg} \cdot \text{m/s} + 5.687\text{kg} \cdot \text{m/s} = 11,224\text{kg} \cdot \text{m/s}$

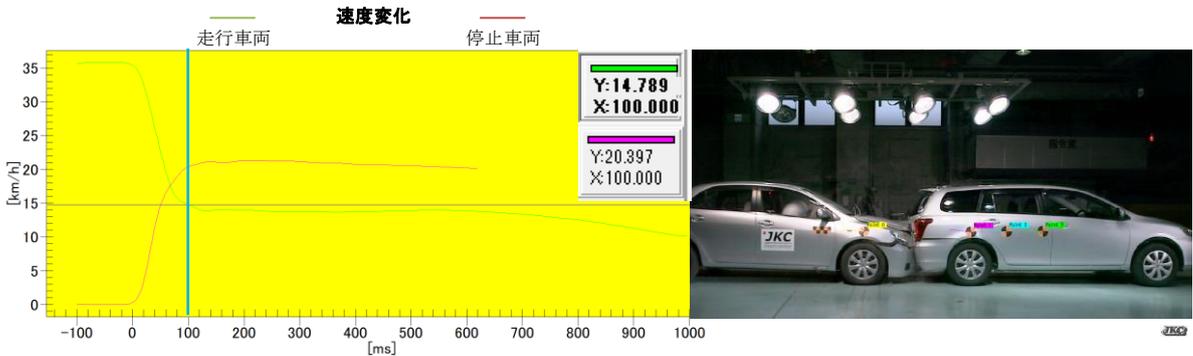
衝突中
【0.1 秒】

実験の様子	走行車両と停止車両が反発により離れ始めている。速度差 5.61km/h。
走行車両の運動量	$14.79\text{km/h} \times 1,139\text{kg} \div 3.6(\text{秒速換算}) \div 4.679\text{kg} \cdot \text{m/s}$
停止車両の運動量	$20.40\text{km/h} \times 1,162\text{kg} \div 3.6(\text{秒速換算}) \div 6.585\text{kg} \cdot \text{m/s}$
運動量の総和	$4.679\text{kg} \cdot \text{m/s} + 6.585\text{kg} \cdot \text{m/s} = 11,264\text{kg} \cdot \text{m/s}$

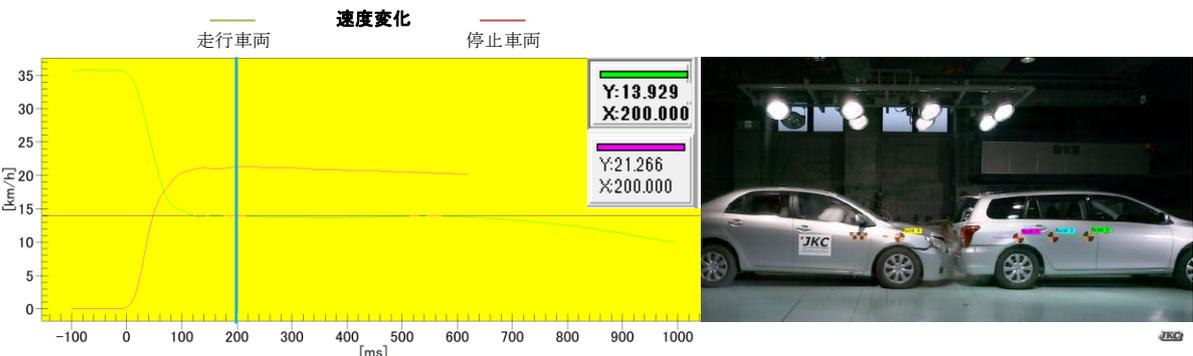
衝突後
【0.2 秒】

実験の様子	走行車両と停止車両が反発により離れている。速度差 7.34km/h。
走行車両の運動量	$13.93\text{km/h} \times 1,139\text{kg} \div 3.6(\text{秒速換算}) \div 4.407\text{kg} \cdot \text{m/s}$
停止車両の運動量	$21.27\text{km/h} \times 1,162\text{kg} \div 3.6(\text{秒速換算}) \div 6.865\text{kg} \cdot \text{m/s}$
運動量の総和	$4.407\text{kg} \cdot \text{m/s} + 6.865\text{kg} \cdot \text{m/s} = 11,272\text{kg} \cdot \text{m/s}$

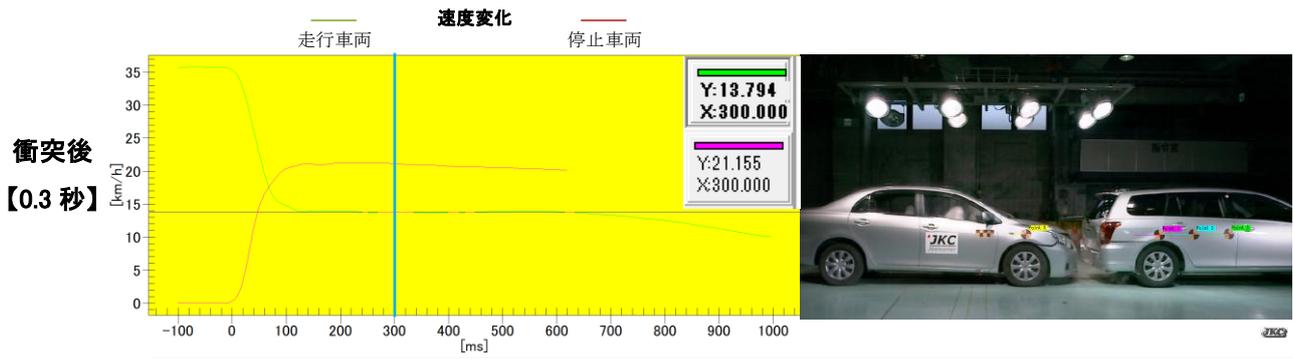
実験の様子	走行車両と停止車両が反発により離れている。速度差 7.37km/h。
走行車両の運動量	$13.79\text{km/h} \times 1,139\text{kg} \div 3.6(\text{秒速換算}) \approx 4.363\text{kg} \cdot \text{m/s}$
停止車両の運動量	$21.16\text{km/h} \times 1,162\text{kg} \div 3.6(\text{秒速換算}) \approx 6.830\text{kg} \cdot \text{m/s}$
運動量の総和	$4.363\text{kg} \cdot \text{m/s} + 6.830\text{kg} \cdot \text{m/s} = 11.193\text{kg} \cdot \text{m/s}$

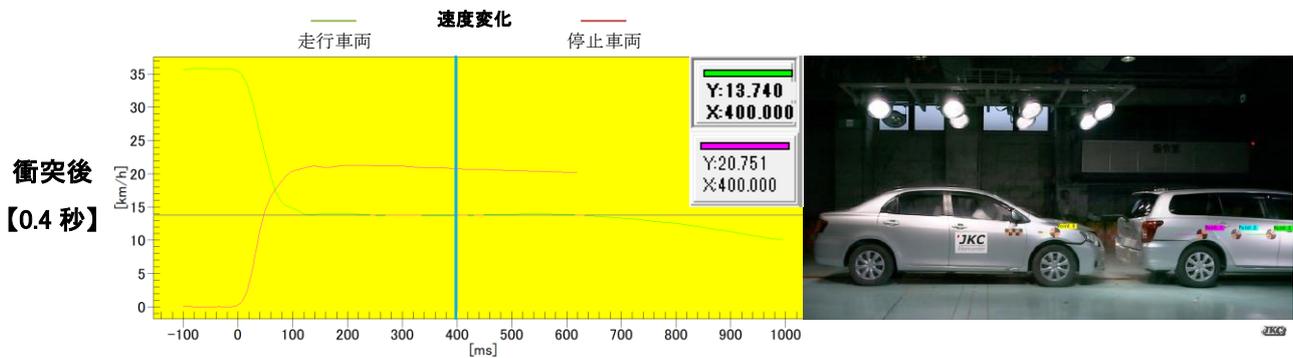
実験の様子	走行車両と停止車両が反発により離れている。速度差 7.01km/h。
走行車両の運動量	$13.74\text{km/h} \times 1,139\text{kg} \div 3.6(\text{秒速換算}) \approx 4.347\text{kg} \cdot \text{m/s}$
停止車両の運動量	$20.75\text{km/h} \times 1,162\text{kg} \div 3.6(\text{秒速換算}) \approx 6.698\text{kg} \cdot \text{m/s}$
運動量の総和	$4.347\text{kg} \cdot \text{m/s} + 6.698\text{kg} \cdot \text{m/s} = 11.045\text{kg} \cdot \text{m/s}$

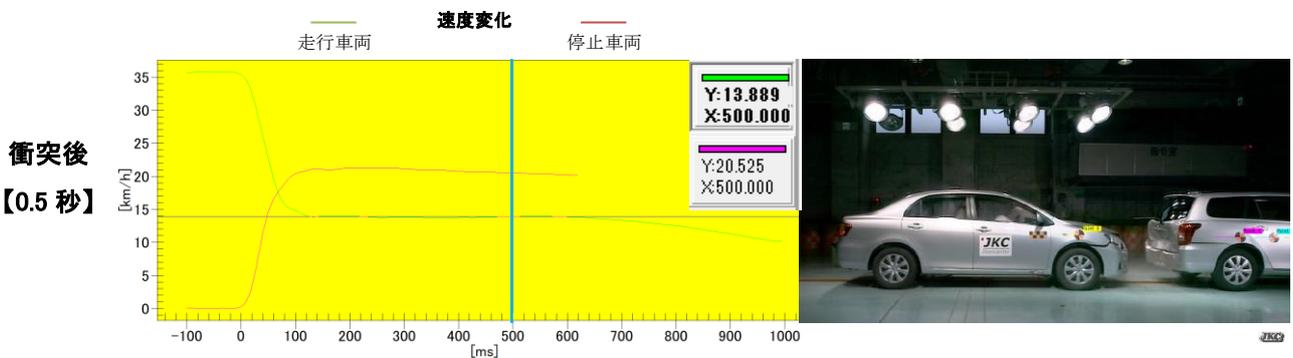
実験の様子	走行車両と停止車両が反発により離れている。速度差 6.64km/h。
走行車両の運動量	$13.89\text{km/h} \times 1,139\text{kg} \div 3.6(\text{秒速換算}) \approx 4.395\text{kg} \cdot \text{m/s}$
停止車両の運動量	$20.53\text{km/h} \times 1,162\text{kg} \div 3.6(\text{秒速換算}) \approx 6.627\text{kg} \cdot \text{m/s}$
運動量の総和	$4.395\text{kg} \cdot \text{m/s} + 6.627\text{kg} \cdot \text{m/s} = 11.022\text{kg} \cdot \text{m/s}$

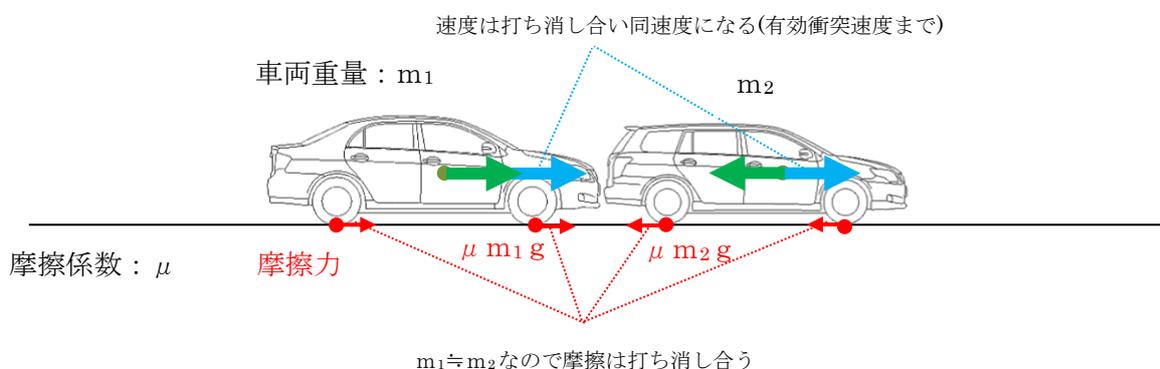
これは、作用反作用の考え方から考えると良く分かります。走行車の矢印と停止車の矢印が速度以外の大きさが同一となり、懸念していたタイヤの摩擦は、双方車両の重量が同程度のため外的要因を内的要因としてとらえることができ、打消し合っていると解釈することができます。（ただし、今回の心向き一次元衝突の場合に限ります。）
