自研センターニュース 令和3年5月15日発行  
毎月1回15日発行(通巻548号)

## スズキ ハスラー (MR92S) 構造調査

## スズキ ハスラー (MR92S) 前部衝突の損傷診断

### 後部損傷の復元修理

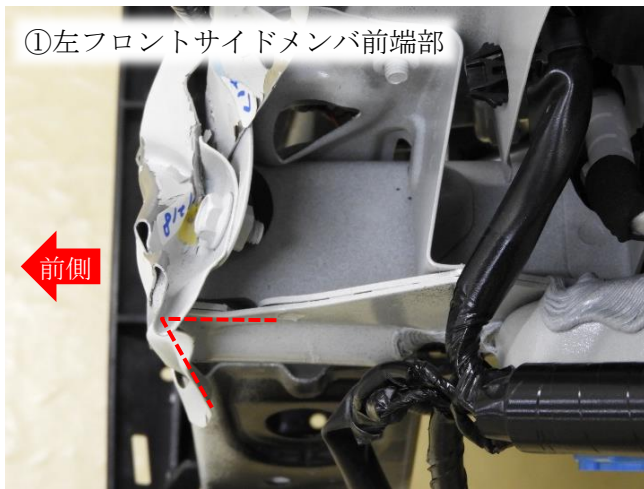
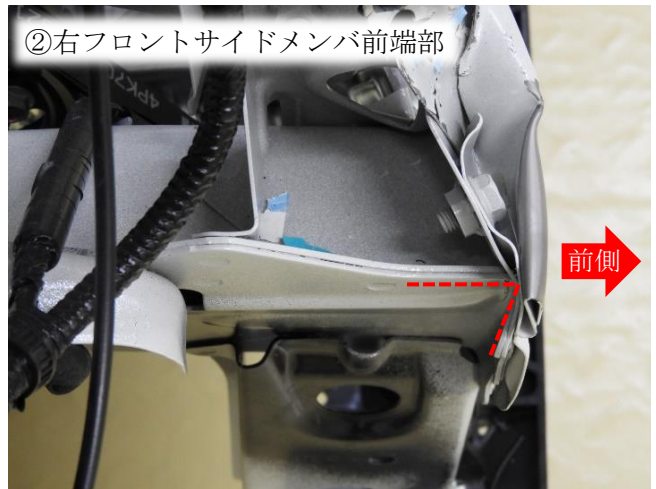
計測の結果、左右フロントサイドメンバに後退や広がりといった寸法の変化はありませんでしたが、フロントバンパメンバを介してフランジ部分が折損していたため、板金修理が必要と判断しました。

エア&フューエルレシオセンサにフロントバンパメンバと干渉した痕跡がありました (③)。取付けにガタはありませんでしたが、修理後に故障診断機による機能点検を行うことにしました。またコンデンサを介してファンシュラウドが割損していました (④)。

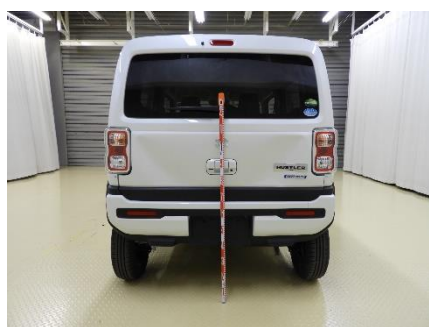
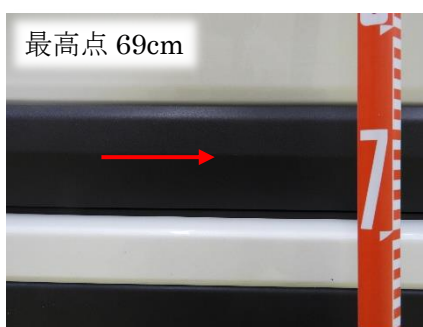
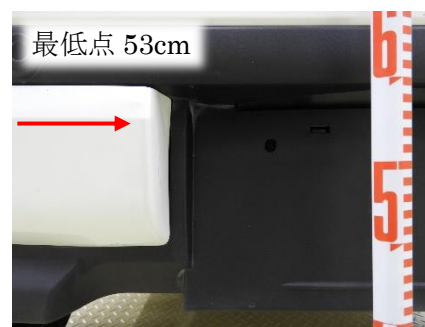
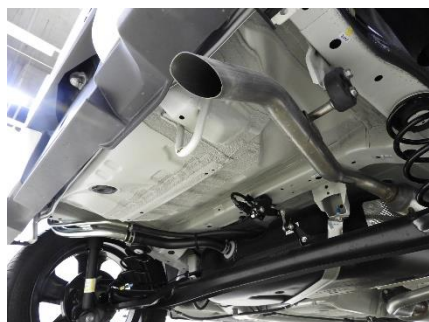
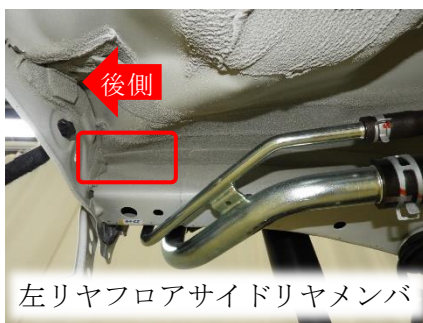
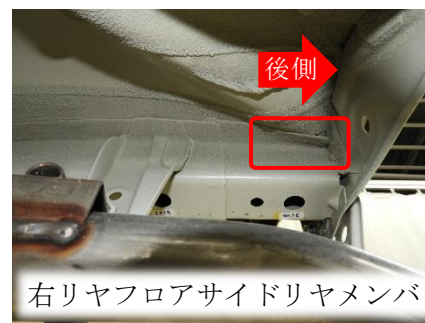
分解前においては外板パネルは、リヤバンパ、バックドアパネルに直接損傷がみられ、左右リヤクォータパネル、右リヤコンビネーションランプユニットにも間接損傷がみられました。

内板骨格は、リヤスカートパネル、リヤフロアリヤパネル、左右リヤフロアサイドリヤメンバの変形が確認できました。

最高着力部位はバックドアパネル下端のドアスプラッシュガードで高さ 69cm、最低着力部位はリヤバンパサイドガーニッシュで高さ 53cm です。

骨格部位の最終波及部位は上部が左右リヤコンビアウタハウジング、下部はリヤフロアリヤパネル前部です。

左右のリヤクォータパネルが均等に変位しており、リヤスカートパネルが一樣に押込まれていることから車両後部中央へ6時方向からの入力があったと判断することができます。  
なおリヤクォータパネルにリヤドアパネルとの干渉傷は発生していませんでした。

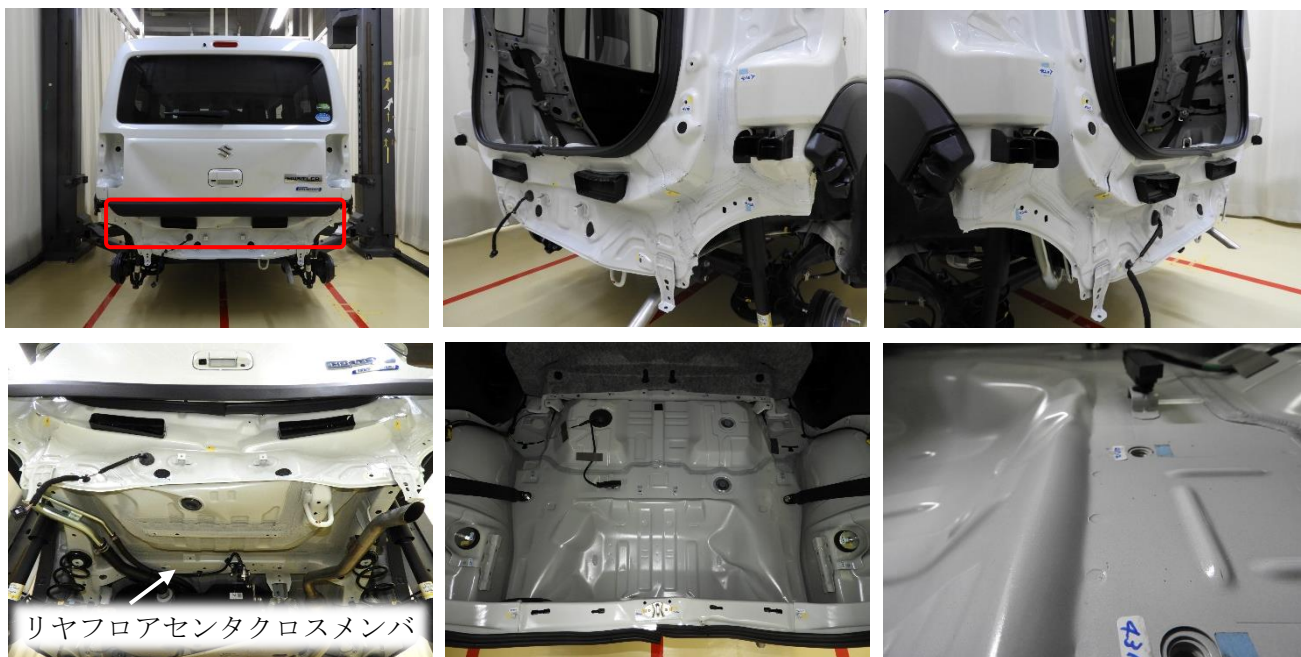
赤枠内が今回の衝突による着力部位です。リヤスカートパネルを介してリヤフロアリヤパネルが前部まで潰れていました。

リヤフロアセンタクロスメンバの接合部より前方に変形はみられません。

リヤスカートパネルを取外し、リヤフロアリヤパネル後端部をクランプで引きながらハンマリングすることで十分に板金修理が可能と判断しました。

なおフロア後部のリヤトーイングフックは溶接点で外し、再使用します。

またリヤフロアサイドリヤメンバは計測の結果、寸法の変化はありませんでしたがフランジ部分の板金を行うため、フューエルフィラネック、マフラも取外す必要があります。

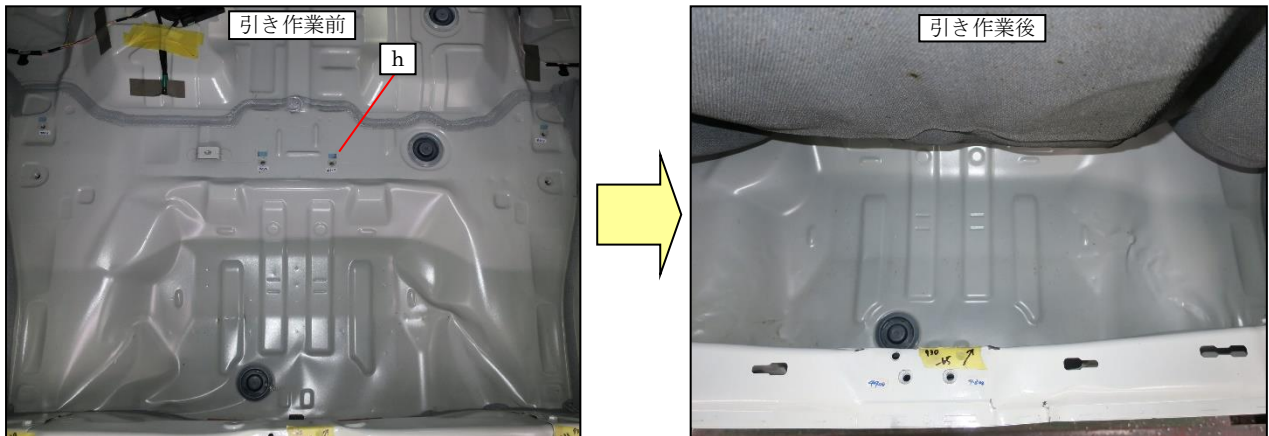
③ 引き作業後のリヤフロアリヤパネルの状態

引き作業により、リヤフロアリヤパネル(h)の折れや潰れが、概ね修正されました。

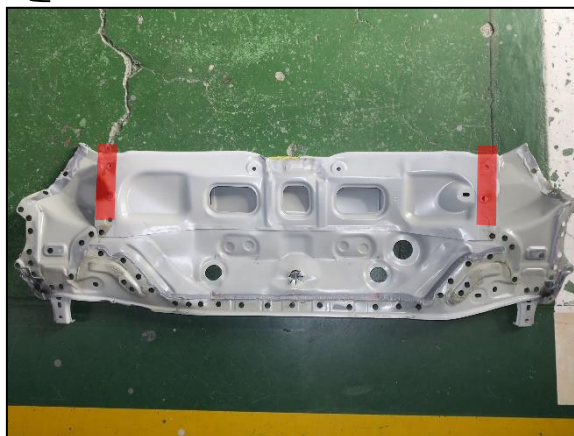
② 取外したリヤスカートパネルには、赤枠部分に接着剤が塗布されていました。

なお、スズキ純正パーツでの構造用接着剤はありません。  
スズキでは、3M オートミックスパネルボンド 8115  
もしくは TEROSON EP5065 を推奨しています。

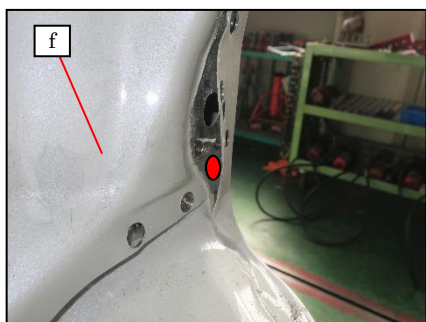
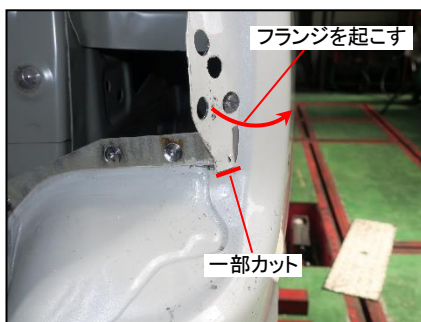
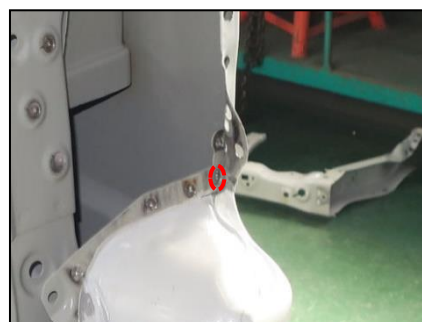
### 【ここがポイント】④ リヤコンビネーションアウトハウジング(f)取外し

リヤコンビネーションアウトハウジング(f)には、クォータパネルの下に隠れたスポット溶接点(赤丸点)があります。

溶接点を切削するためにクォータパネルフランジ部を起こすとクォータパネル意匠面にひずみが発生する可能性があるため、クォータパネルフランジの一部を切ってフランジ部を起こした後に溶接点を切削して取外しました。
