自研センターニュース 令和3年8月15日発行
毎月1回15日発行(通巻551号)

日産 ノート (E13) 構造調査

日産 ノート (E13) 後部衝突の損傷診断

日産 ノート (E13) 後部損傷の復元修理事例

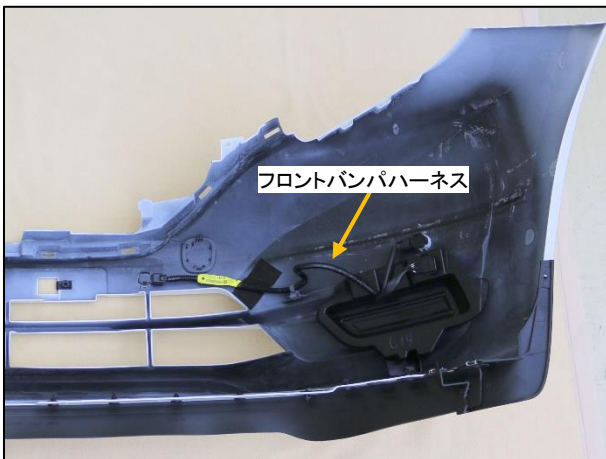
ノート(HE12)

ノート(HE12)のフロントバンパハーネスはコルゲートチューブで保護され、中のハーネスが損傷しにくい構造でした。ノート(E13)のフロントバンパハーネスは、コルゲートチューブで保護されているのは一部のため、低速での衝突入力でも損傷する可能性があります。

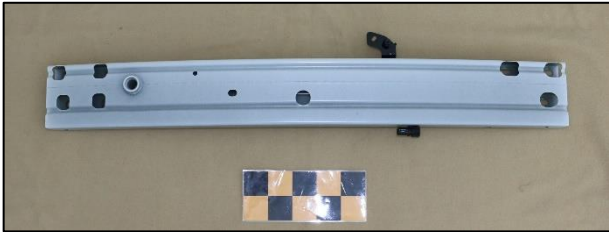
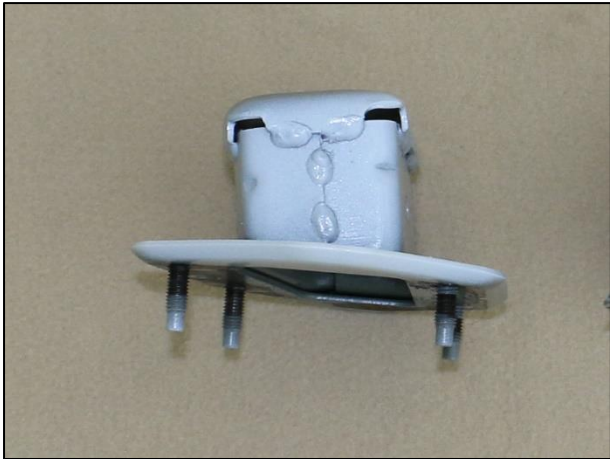
ノート(HE12)

ノート(HE12)は、鋼板製のフロントバンパセンタインナレイフォースにクラッシュボックスがスタッドボルトで締結された構造のため、衝突の際、スタッドボルトが曲がり、ナットが取外しにくくなる可能性があります。

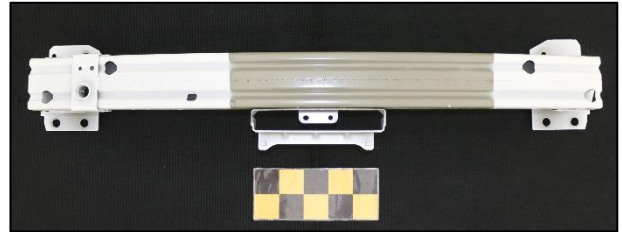
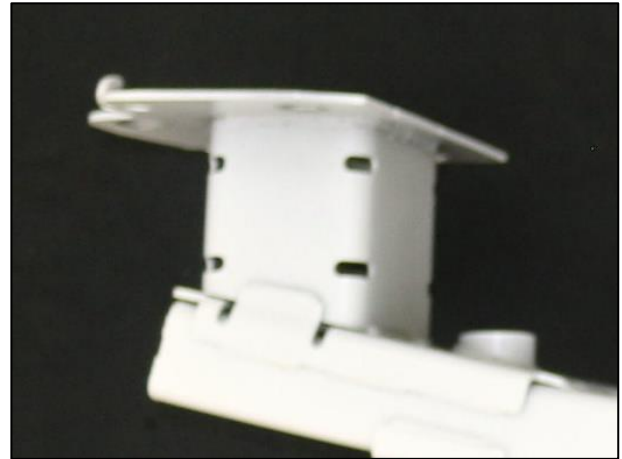
ノート(E13)

ノート(E13)のフロントバンパセンタインナレイフォースは、クラッシュボックス部が溶接で取付けられた構造でスタッドボルトを使用していないため、衝突後でもフロントバンパセンタインナレイフォースを取外しやすくなると考えられます。

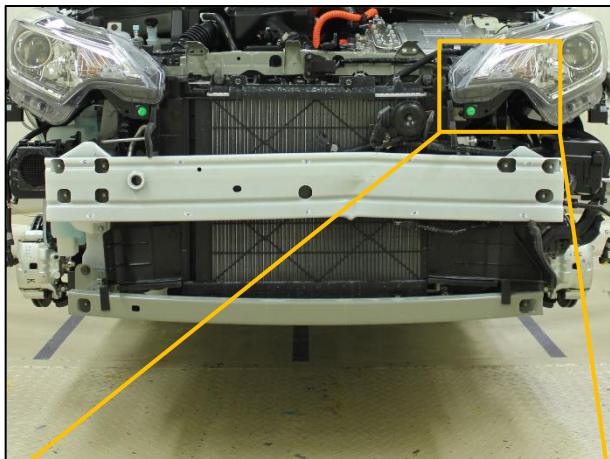
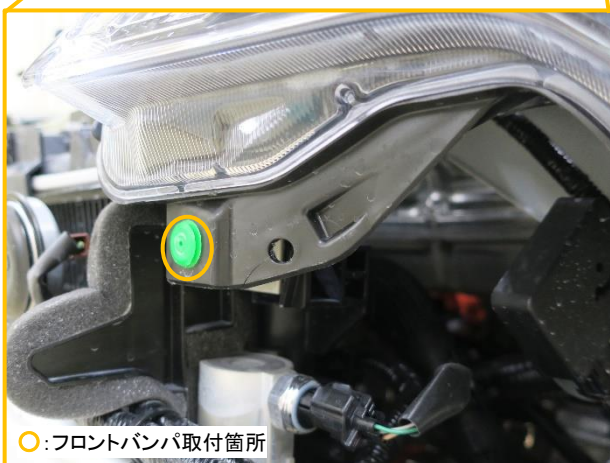
ノート(HE12)

ノート(HE12)は、ヘッドランプ Assy にフロントバンパが取付けられる構造のため、低速での衝突入力でも波及損傷する可能性があります。ノート(E13)は、ヘッドランプ Assy に取付けられたヘッドランプブラケットにフロントバンパを差込む構造にされたものの、ヘッドランプブラケットを介してヘッドランプ Assy へ損傷が波及する可能性があります。

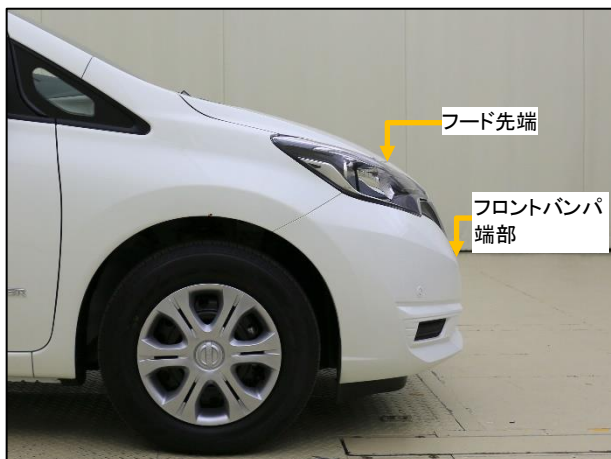
ノート(HE12)

ノート(HE12)は、フードが後退したデザインでした。一方、ノート(E13)は、フードが張り出したデザインでフード先端からフロントバンパ端部の距離が短いため、低速での衝突入力でも損傷する可能性があります。

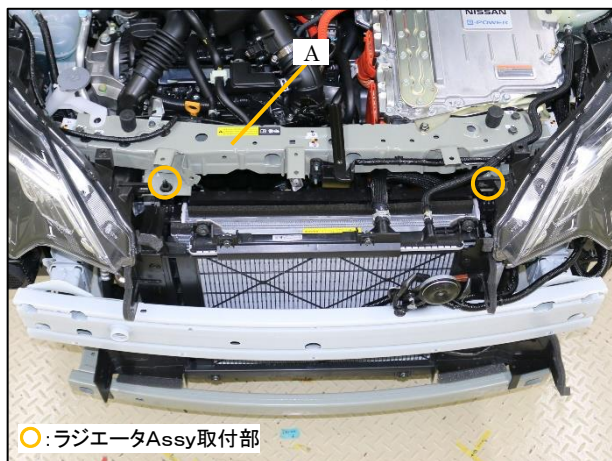
ノート(HE12)

ノート(HE12)のラジエータ Assy 取付部は、ラジエータコアアツパサポート(A)から張り出した構造で波及による損傷を確認しやすい形状でした。一方、ノート(E13)のラジエータ Assy 取付部は、ラジエータマウンティングピンを取外さないと確認しづらい形状です。

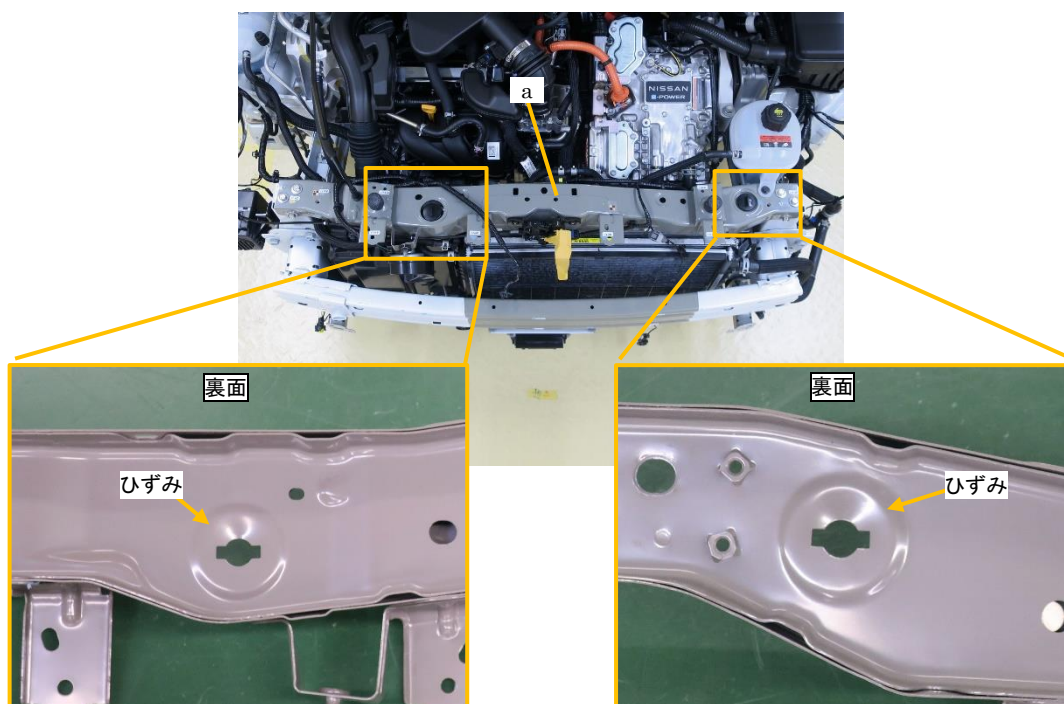
フロントバンパやヘッドランプ Assyが衝突入力を受けた場合、ラジエータコアアツパサポート(a)の見える部分に損傷が見られなくとも、ラジエータ Assy 取付部が損傷している場合もあるため、注意が必要です。

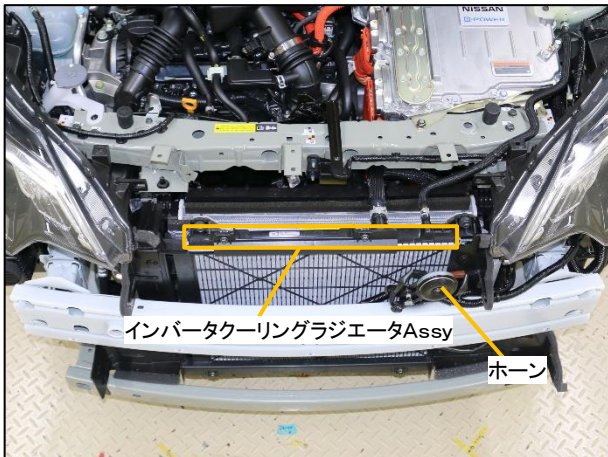
ノート(HE12)

ノート(HE12)のインバータクーリングラジエータ Assy は前面にホーンが取付けられていたため、波及損傷する可能性があります。ノート(E13)ではインバータクーリングラジエータ Assy 前面にホーンは取付けられていないものの、車両中央より左側にレイアウトされたことでインバータクーリングラジエータ Assy 端部前面にヘッドランプ Assy があり、低速での衝突入力でもインバータクーリングラジエータ Assy が損傷する可能性があります。

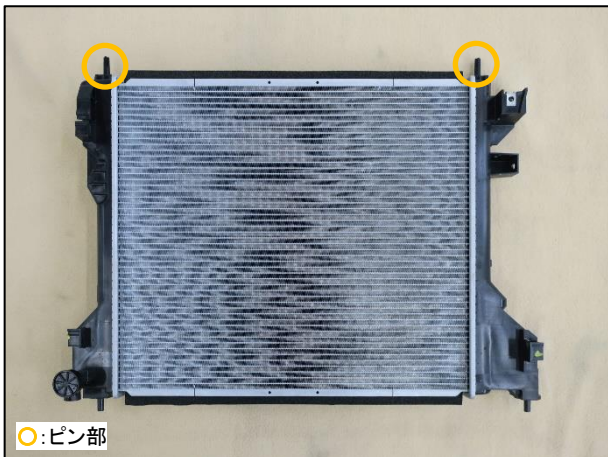
ノート(HE12)

ノート(HE12)は、ラジエータ Assy と取付けピンが一体構造のため、ピン部が折損するとラジエータ Assy が取替えとなりました。ノート(E13)では、ラジエータ Assy とラジエータマウンティングピン(f)は別構成になり、ピン部のみの折損でラジエータ Assy 取替えが不要となりました。

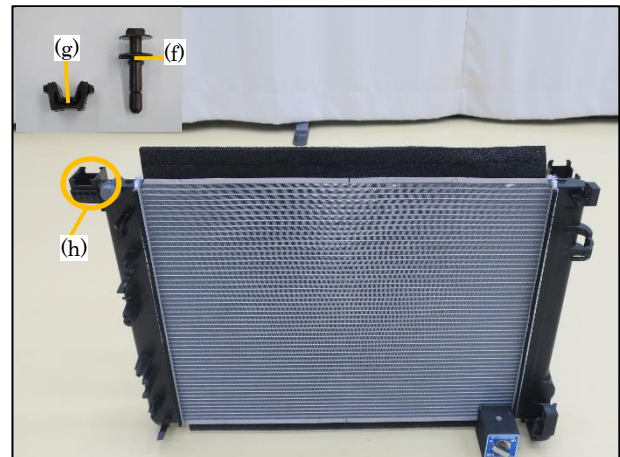
ノート(E13)

ホルダ部(h)にマウンティングラバー(g)が取付けられ、ラジエータマウンティングピン(f)をラジエータコアアッパサポートからホルダ部(h)へ差込む構造となっている。

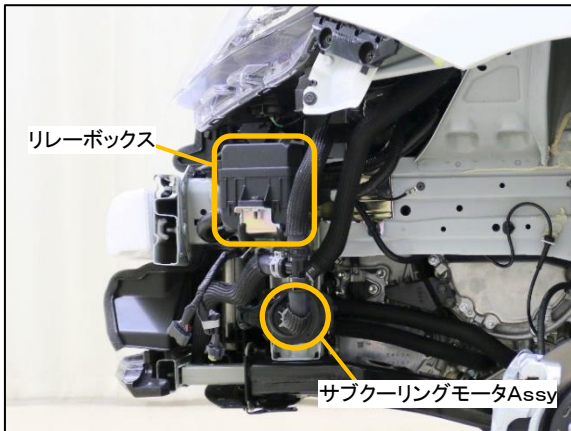
ノート(HE12)

ノート(HE12)のリレーボックスは左ヘッドランプ Assy 下側に取付けられ、損傷を受ける可能性がありますでしたが、ノート(E13)は、エンジンルーム後部に取付けられ損傷しにくいと考えられます。

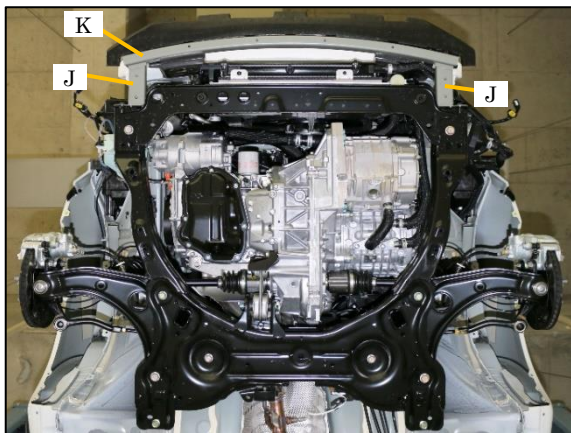
ノート(HE12)

ノート(HE12)は、フロントバンパロアステイ(J)前側にフロントバンパレインフォース Assy(K)が取付けられ、斜め衝突の際、反対側のフロントバンパロアステイが波及損傷する可能性があります。

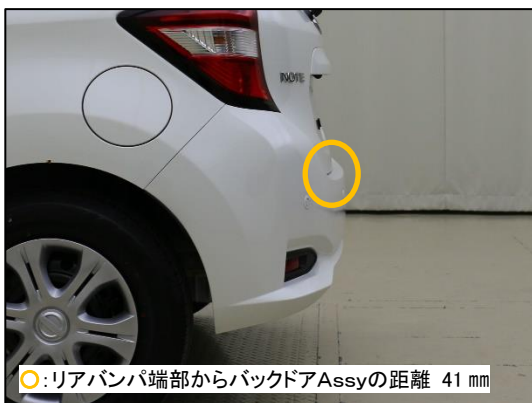
ノート(HE12)

ノート(E13)のバックドア Assy は、ノート(HE12)と比較して下端の位置が低く、リアバンパ端部からバックドア Assy の距離も短くなっています。同じ速度で衝突入力を受けた時、ノート(HE12)よりバックドア Assy からリヤフェンダエクステンションへの波及が大きいと考えられます。詳しくは、後章のノート(E13)の後部衝突の損傷診断を参照してください。

○:リアバンパ端部からバックドア Assy の距離 41 mm

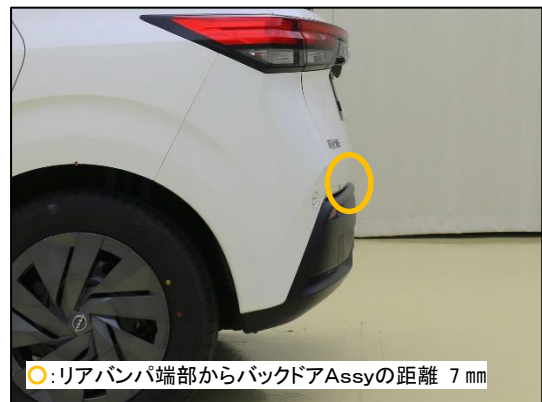
ノート(E13)

○:リアバンパ端部からバックドア Assy の距離 7 mm

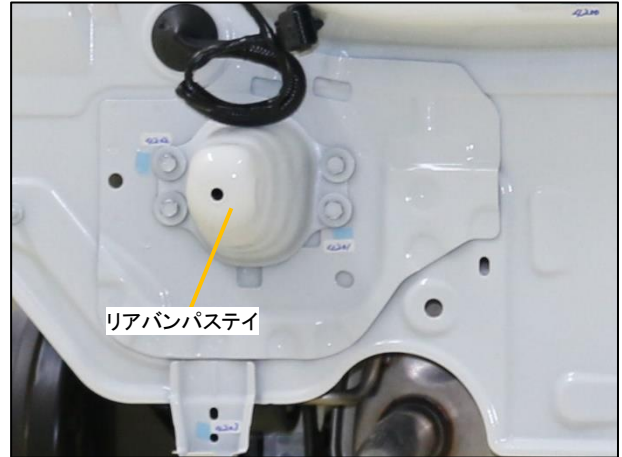
ノート(E13)

ノート(HE12)は、リアバンパステイ端部のサイドリアメンバ取付面に補強がなく、低速での衝突入力でもリアバンパステイからサイドリアメンバへ損傷が波及する可能性があります。ノート(E13)は、リアバンパステイ周辺のリアパネル Assy が 2 枚構成でサイドリアメンバ端部に補強があるため、同じ速度で衝突入力を受けた時、サイドリアメンバへ損傷が波及しにくいと考えられます。

同じ速度で衝突入力を受けた時、ノート(HE12)はサイドリアメンバ後端部に折れが生じましたが、ノート(E13)はフランジ部の緩やかな曲り程度でした。

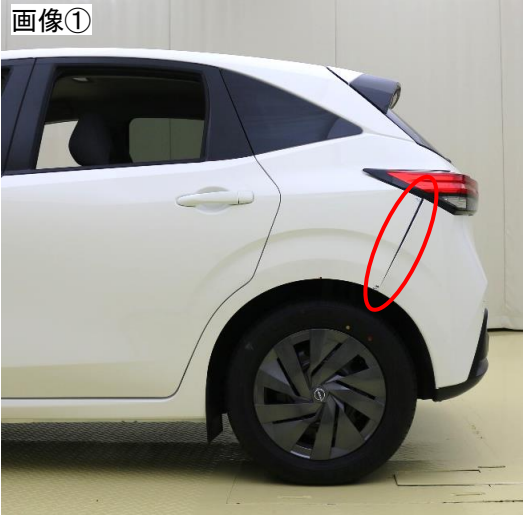
<p>画像①</p>

<p>損傷状態</p>	
<ul style="list-style-type: none"> ・ 画像①②：リアバンパへの押込変形により、左右のリアフェンダとの隙間に変化が生じている。 ・ リアフェンダとリアドアの隙間は、左右とも目視での変化は確認できないが、右リアドア開閉時にロックとストライカ上部の接触が認められた。（右リアドアロックストライカが上方へ移動） ・ 画像③④：分解前の外観からは左右ともリアフェンダ（アウト部）の変形は認められないが、バンパサイド部で隠れているロア部において左右とも変形（赤丸部）が発生している。上部の変形はリアフェンダエクステンション、下部はリアパネルからの波及により変形が発生している。

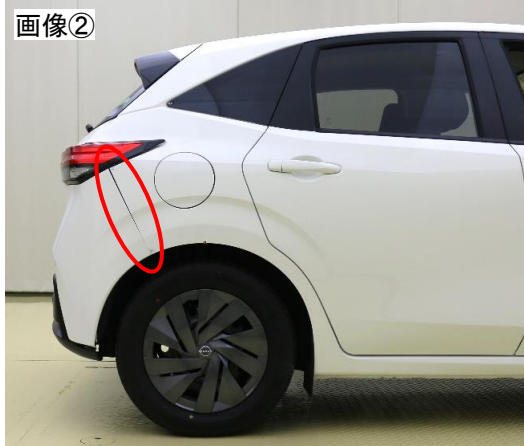
<p>画像②</p>

<p>衝突後：リアフェンダロア部の状態（バンパサイド部に隠れた部分）</p>	
<p>画像③</p>

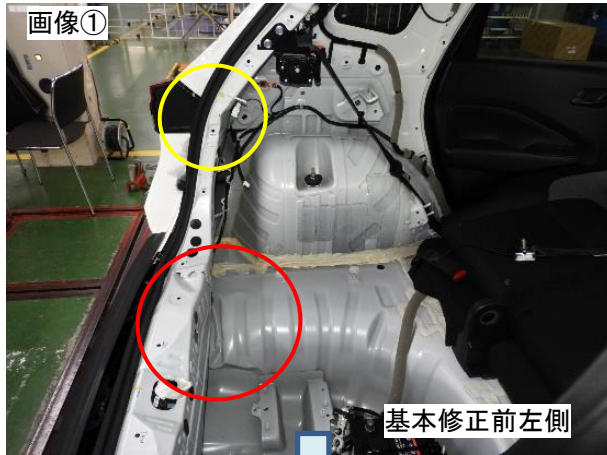
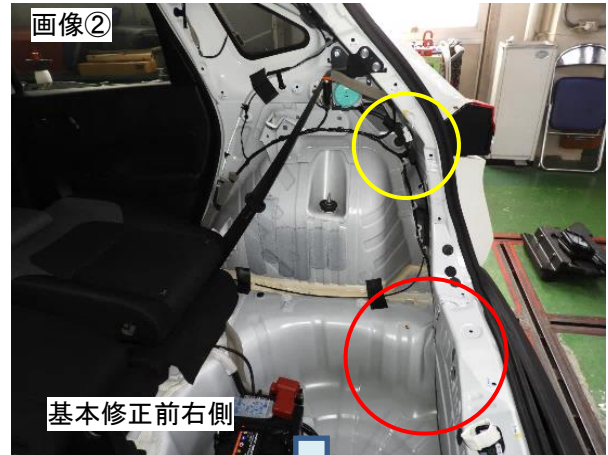
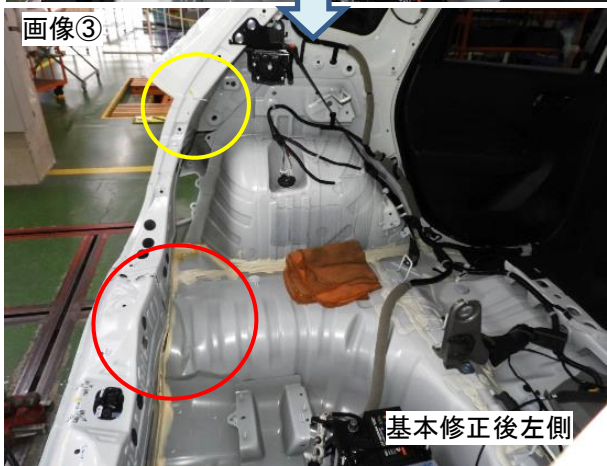
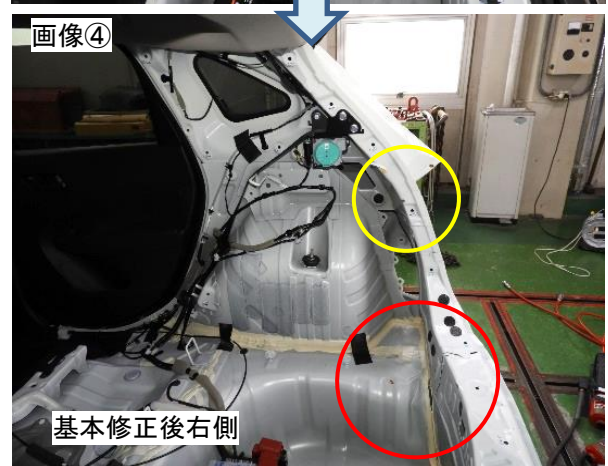
基本修正前後の状態

画像①～④：左右のリアインナピラー下部の折れ（黄丸部）はリアフェンダエクステンションの引出しにて寸法復元しているが、折れ目の変形があり、リアフェンダエクステンション下部取外し後、形状修正が必要。
リアフロア後端部の強い折れ（赤丸部）の復元はわずかでリアパネル取外し後、再引出しを含め形状修正が必要。

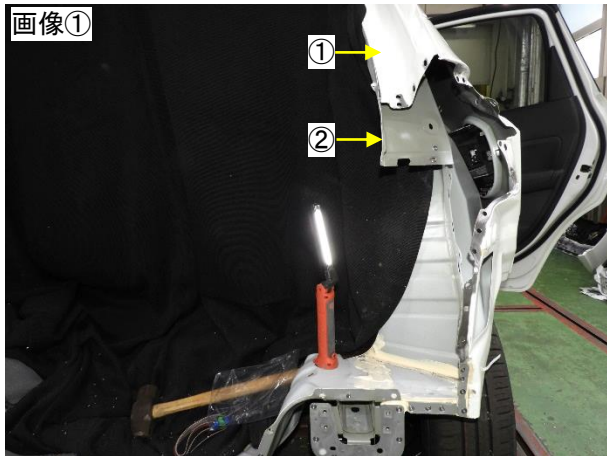
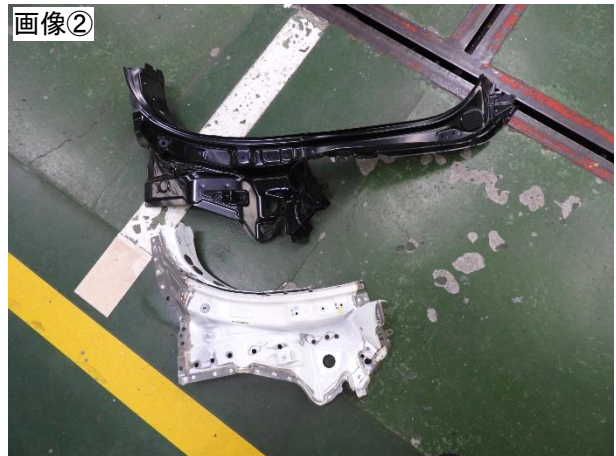
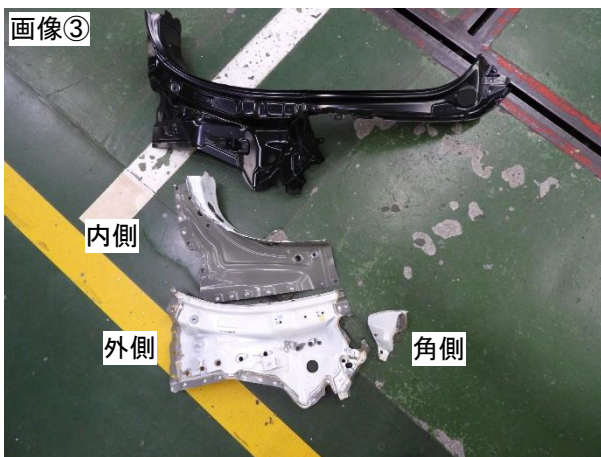
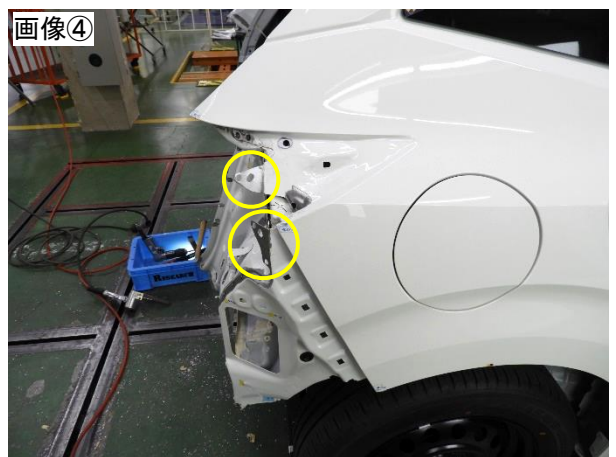
リアフェンダエクステンション下部すべての取外し

画像①：右リアフェンダエクステンション下部外側を取外した状態（下部すべての取外し完了）

- ① 右リアフェンダエクステンション残部
- ② 右リアインナピラー下部

リアフェンダエクステンションはバックドア開口部の左右部分を形成する部品でリアパネル上部とルーフをつなぐ縦長の部品です。今回、左右とも下部の損傷は大きく修正が困難な状態でしたが、テールランプ位置より上部には折れや曲がりはありません。

また、左右のリアフェンダ損傷はリアバンパのサイド部に隠れている範囲であり、軽微かつ修正が可能なため、リアフェンダを残したまま、リアフェンダエクステンション下部を溶接点から切り離し取替える作業を選択しました。本作業は指数設定のない作業です。
