自研センターニュース

令和3年 5月15日発行  
毎月1回15日発行(通巻548号)

## スズキ ハスラー (MR92S) 前部衝突の損傷診断

### 後部損傷の復元修理

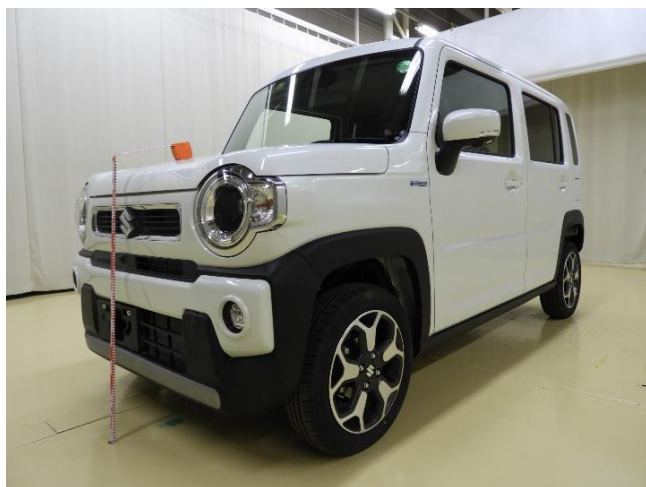
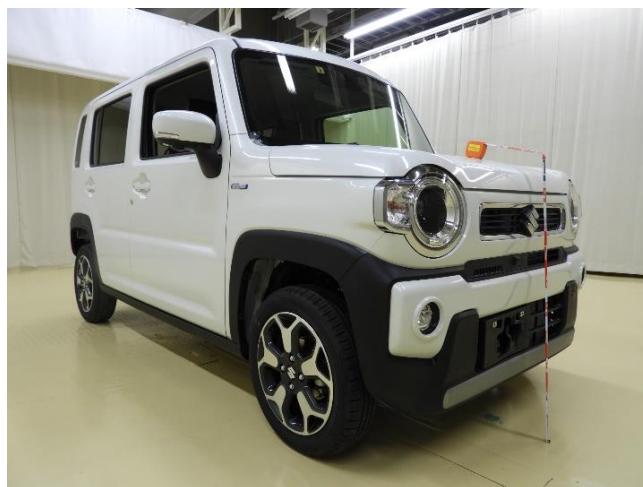
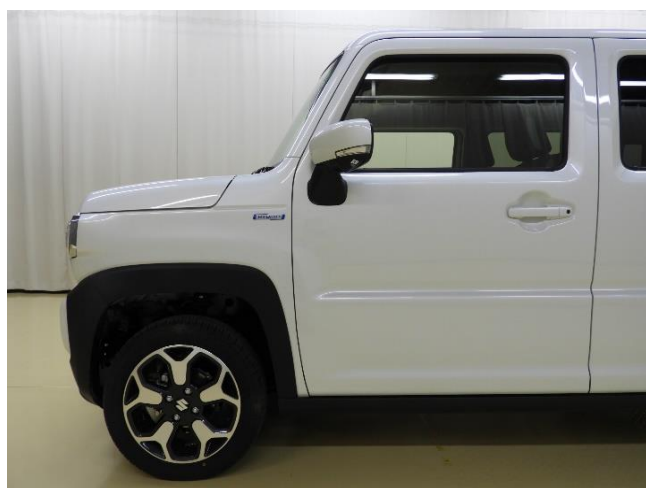
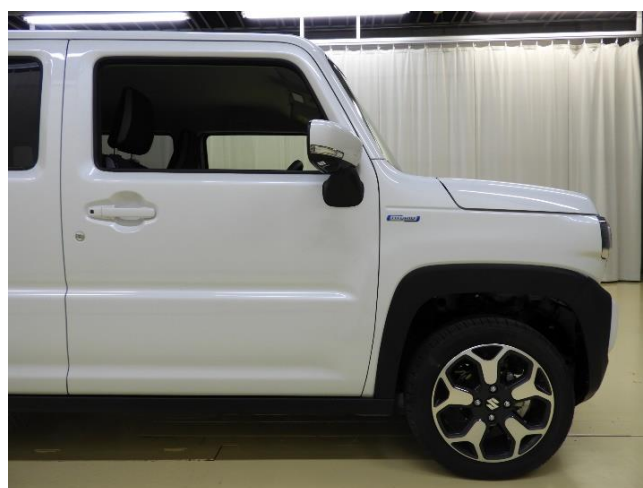
左右のフロントフェンダパネルが均等に変位しており、フロントドアとのチリが詰まっていることから車両の前部中央へ12時方向からの入力があったと判断することができます。  
なおフロンフェンダにフロントドアやフードとの干渉傷は発生していませんでした。

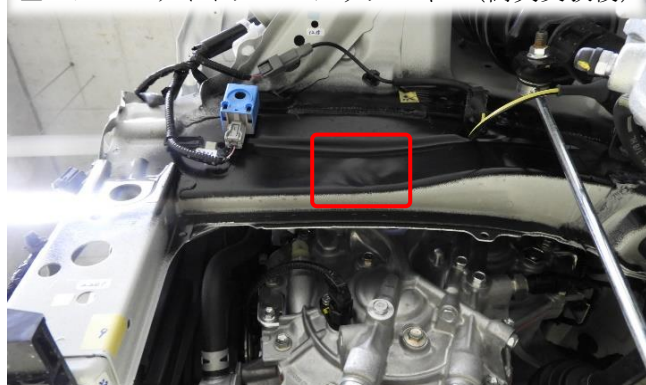
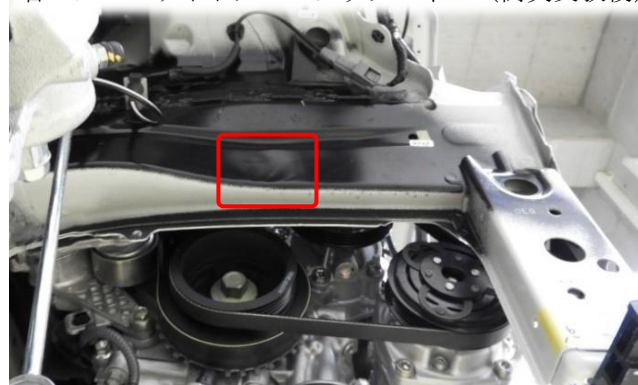
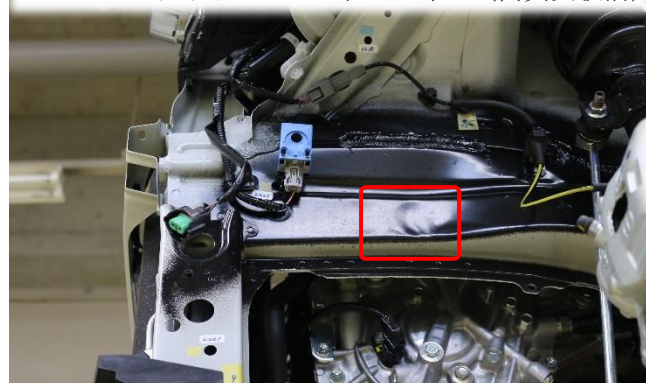
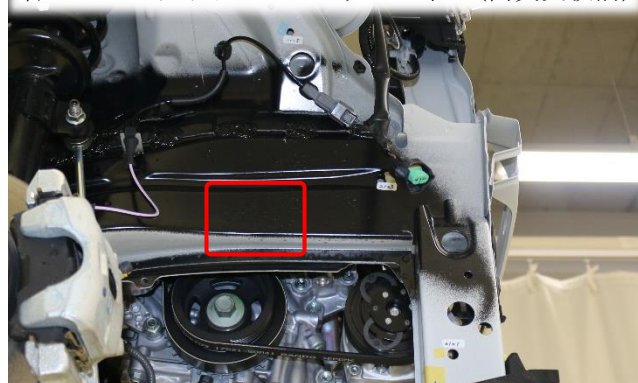
左エプロンサイドメンバアウトパネル（衝突実験後）

エプロンサイドメンバアウトパネルにもプレス成型時に生じたと思われるひずみがあります。衝突による波及損傷と誤認しないよう注意が必要です。

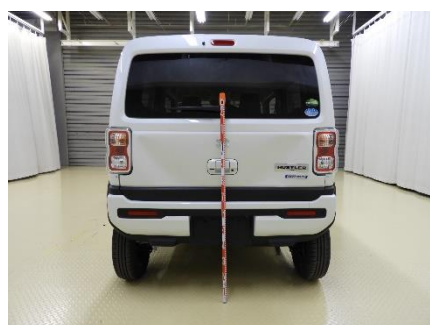
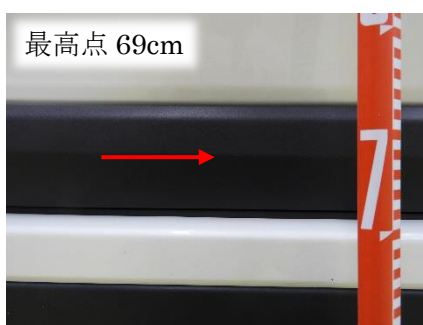
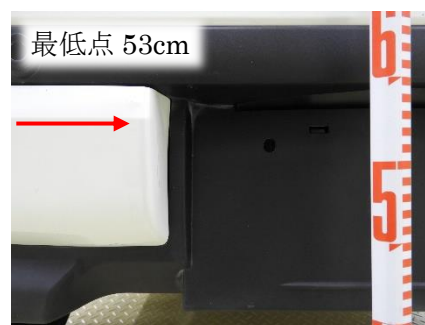
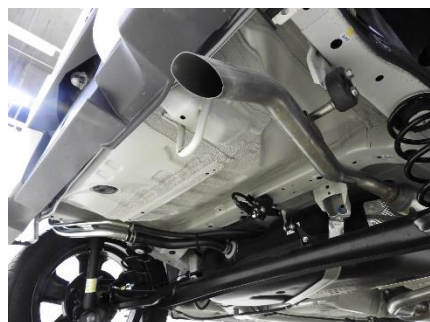
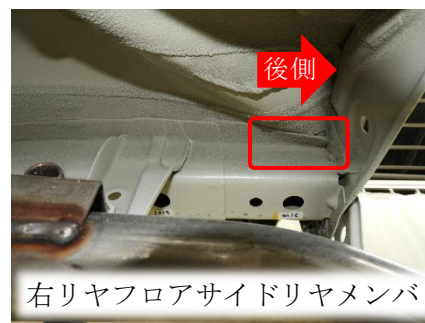
分解前においては外板パネルは、リヤバンパ、バックドアパネルに直接損傷がみられ、左右リヤクォータパネル、右リヤコンビネーションランプユニットにも間接損傷がみられました。

内板骨格は、リヤスカートパネル、リヤフロアリヤパネル、左右リヤフロアサイドリヤメンバの変形が確認できました。

最高着力部位はバックドアパネル下端のドアスプラッシュガードで高さ 69cm、最低着力部位はリヤバンパサイドガーニッシュで高さ 53cm です。

骨格部位の最終波及部位は上部が左右リヤコンビアウタハウジング、下部はリヤフロアリヤパネル前部です。

左右のリヤクォータパネルが均等に変位しており、リヤスカートパネルが一様に押込まれていることから車両後部中央へ6時方向からの入力があったと判断することができます。

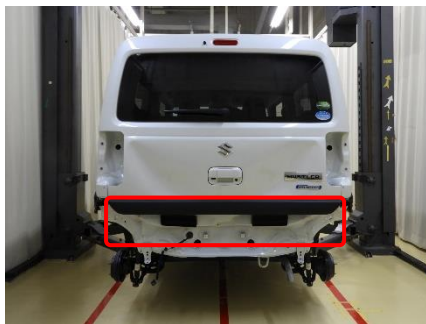
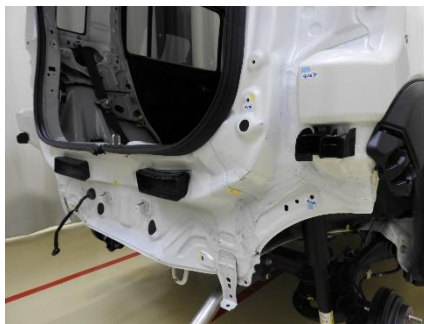
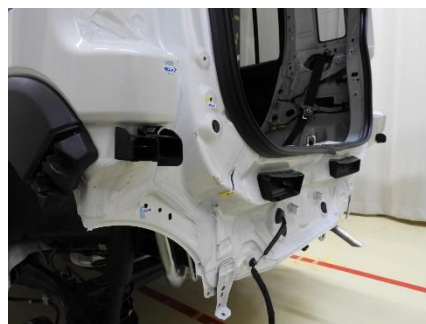
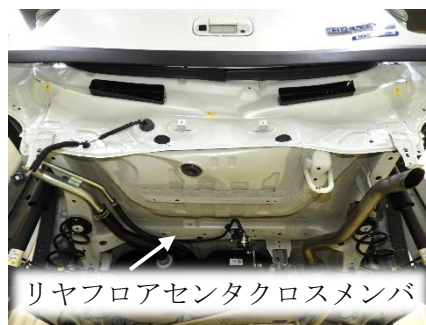
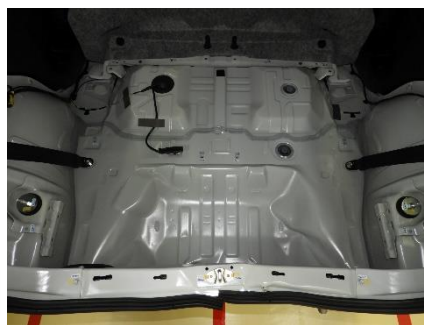
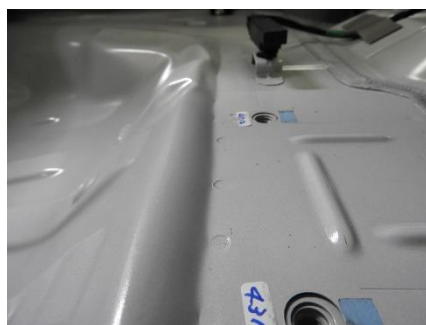
赤枠内が今回の衝突による着力部位です。リヤスカートパネルを介してリヤフロアリヤパネルが前部まで潰れていました。

リヤフロアセンタクロスメンバの接合部より前方に変形はみられません。

リヤスカートパネルを取外し、リヤフロアリヤパネル後端部をクランプで引きながらハンマリングすることで十分に板金修理が可能と判断しました。

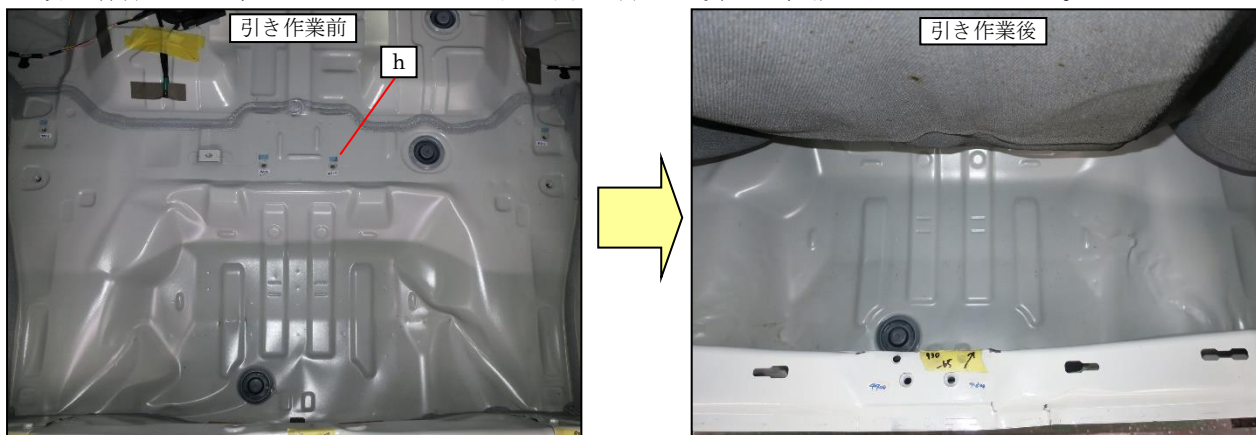
③ 引き作業後のリヤフロアリヤパネルの状態

引き作業により、リヤフロアリヤパネル(h)の折れや潰れが、概ね修正されました。

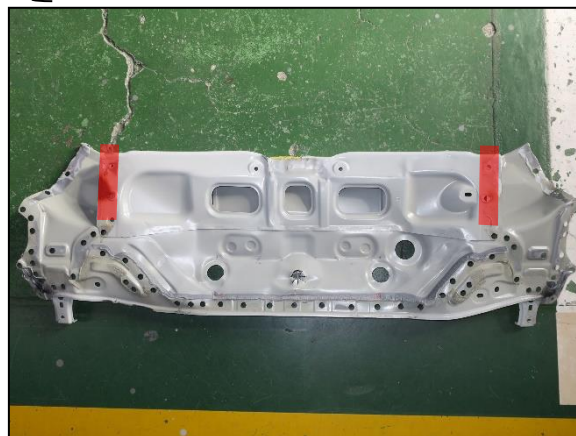
- ② 取外したリヤスカートパネルには、赤枠部分に接着剤が塗布されていました。

【なお、スズキ純正パーツでの構造用接着剤はありません。  
スズキでは、3M オートミックスパネルボンド 8115  
もしくは TEROSON EP5065 を推奨しています。】

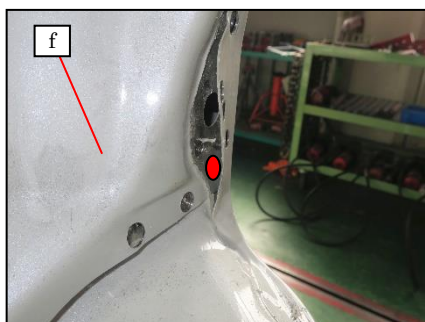
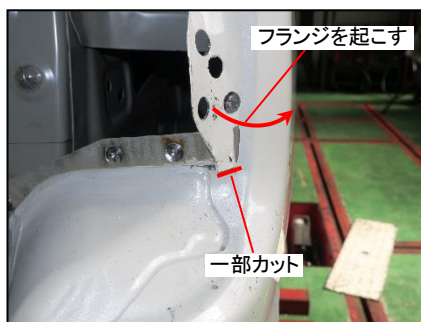
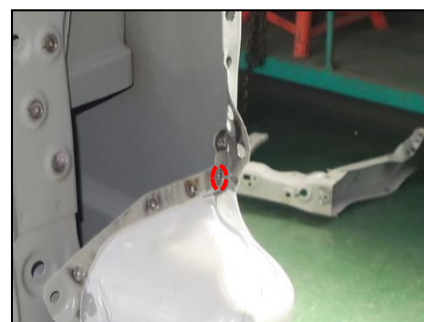
### 【ここがポイント】④ リヤコンビネーションアウトハウジング(f)取外し

リヤコンビネーションアウトハウジング(f)には、クォータパネルの下に隠れたスポット溶接点(赤丸点)があります。

溶接点を切削するためにクォータパネルフランジ部を起こすとクォータパネル意匠面にひずみが発生する可能性があるため、クォータパネルフランジの一部を切ってフランジ部を起こした後に溶接点を切削して取外しました。
