# Jikencenter NEWS

自研センターニュース 令和3年10月15日発行  
毎月1回15日発行(通巻553号)

## ホンダ フィット (GR3) 前部衝突の損傷診断

## ホンダ フィット (GR3) 前部損傷の復元修理事例

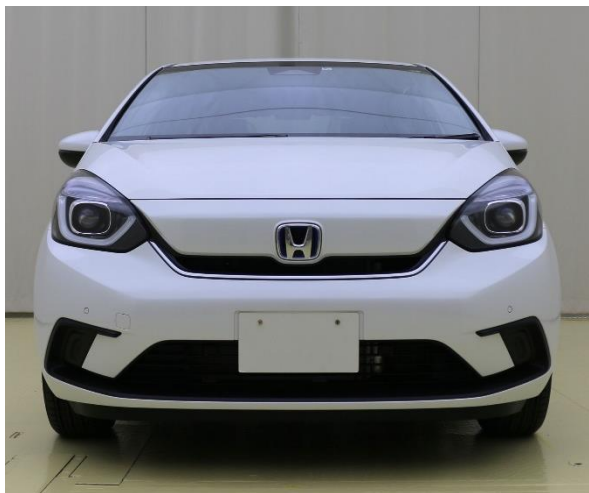
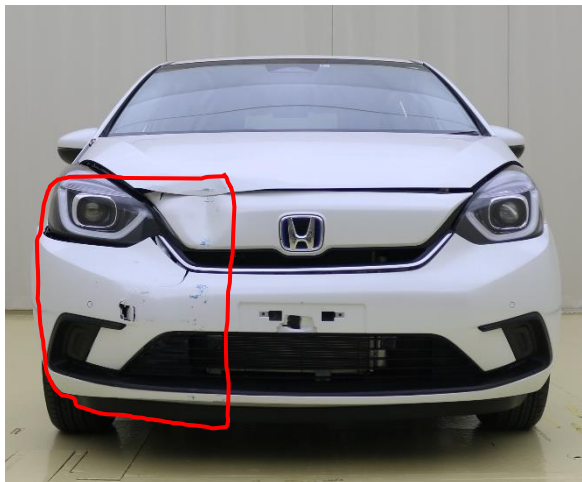
| 衝突前 | 衝突後 |
|---|---|
| <ul style="list-style-type: none"> <li>・ 前部右寄り 40%の範囲で後方に押込まれている。</li> <li>・ フロントバンパ、右ヘッドライト、ボンネットに衝突相手物との直接損傷が発生している。</li> </ul> | |

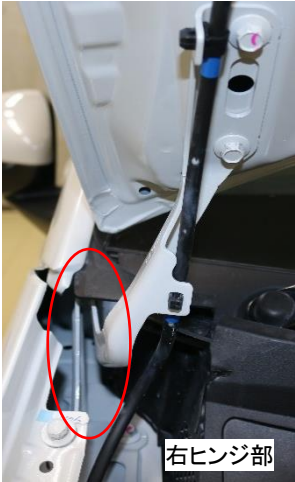
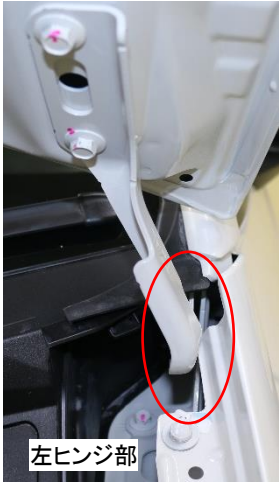
| 衝突前 | 衝突後 |
|---|---|
| <ul style="list-style-type: none"> <li>・ ボンネットはボンネットロック部を中心に右回転している。バルクヘッドアップが左方向に移動したことでボンネットストライカ部が左方向へ曲がり、左右ボンネットヒンジはアーム部が変形、損傷が発生している。</li> <li>・ 左ボンネットヒンジと左フロントフェンダの締結部を経由するフロントフェンダへの波及損傷は発生していない。</li> </ul> | |

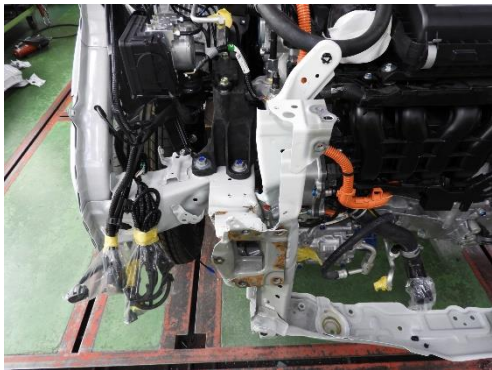
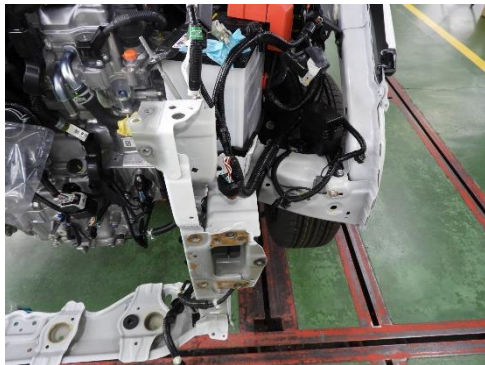
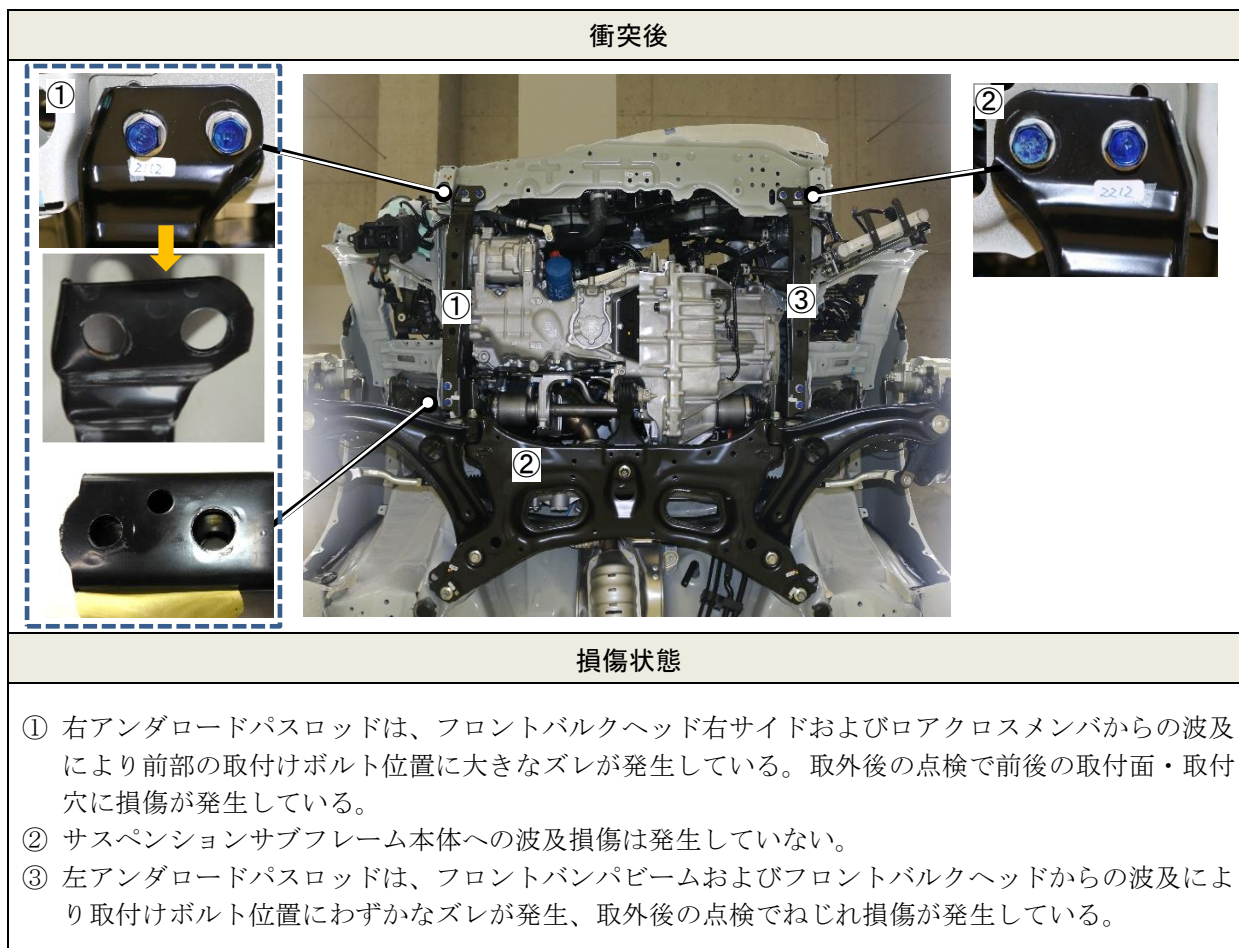
| 衝突後 | |
|---|---|
| <p>① 右フロントサイドフレーム先端部は、後方へ 50mm、左方向へ 21mm、上方へ 10mm 変化している。</p> <p>② 右フロントサイドフレームのサイドフレームガゼット部より後部では、先端部と反対に右方向へ 3～6mm 変化している。前後・上下方向への変化は発生していない。</p> <p>③ 右フロントダンパエクステンション部では、後方へ 3mm、右方向へ 7～8mm 変化している。</p> | <p>④ 左フロントサイドフレーム先端部では、左方向へ 15mm、下方へ 5mm 変化している。</p> <p>⑤ 左フロントダンパエクステンション部では、左方向へ 7～9mm 変化している。</p> |

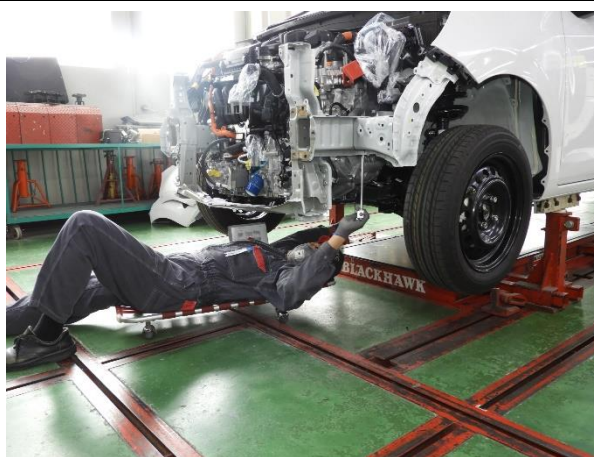
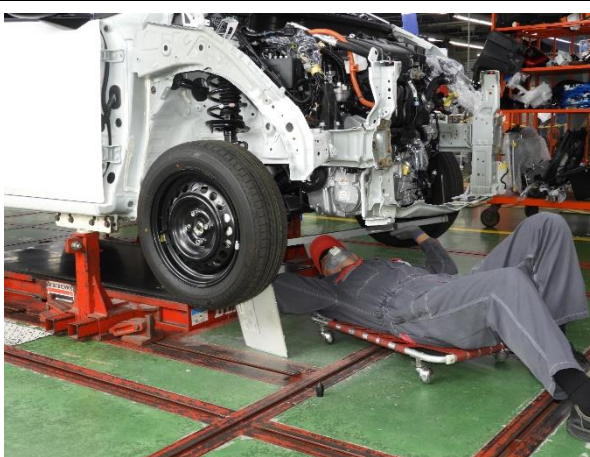
### ④ 確認計測（1回目）

- ・ 2回目までの引き作業による復元状態の確認。対角方向は復元の傾向にあるが、右サイドフレームの引出しは不十分な状態であることを確認。

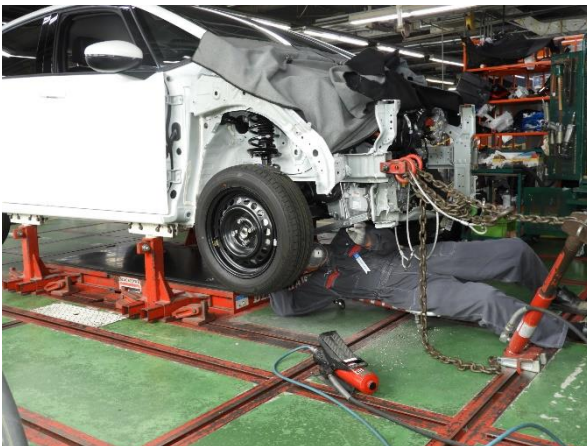
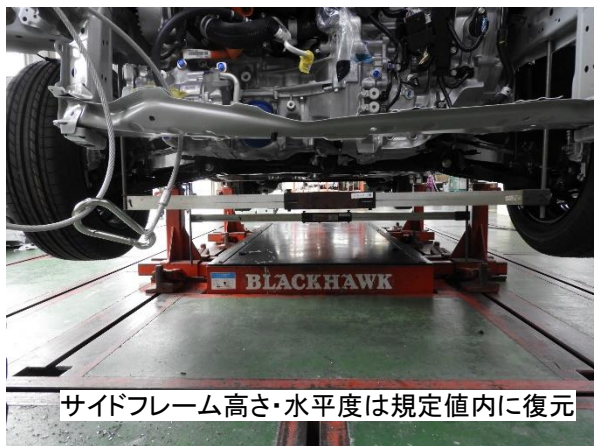
### ④ 確認計測（2回目）

サイドフレーム高さ・水平度は規定値内に復元

・3回目引き作業の復元状態の確認、長さ、高さ（水平度）は規定値内への復元を確認、左右サイドフレームの幅が広く（左右サイドフレームガゼットから後部で広がった状態）再修正を要する。

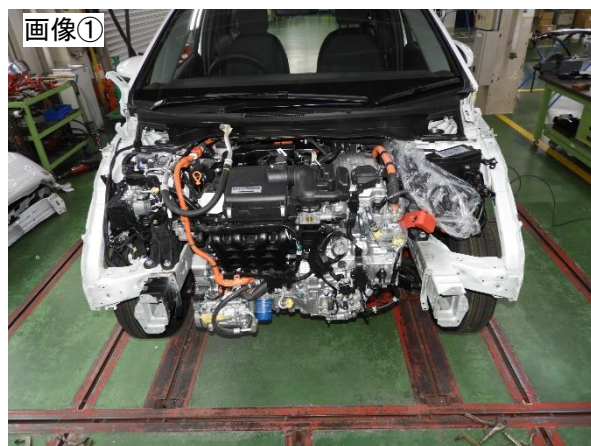
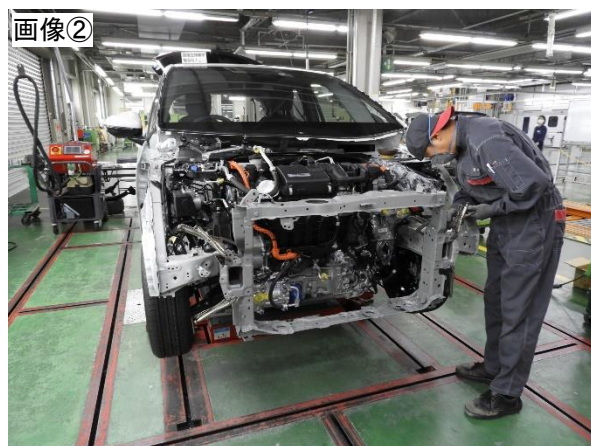
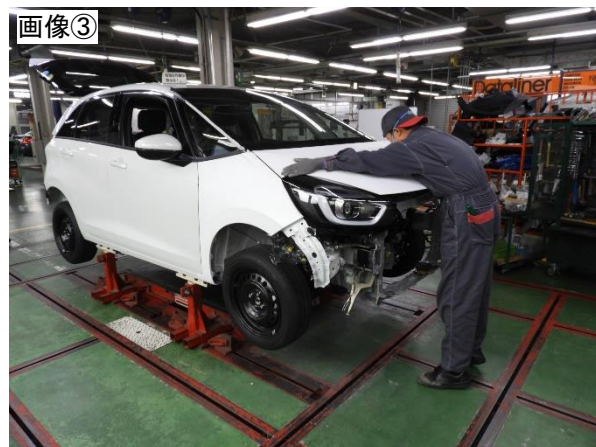
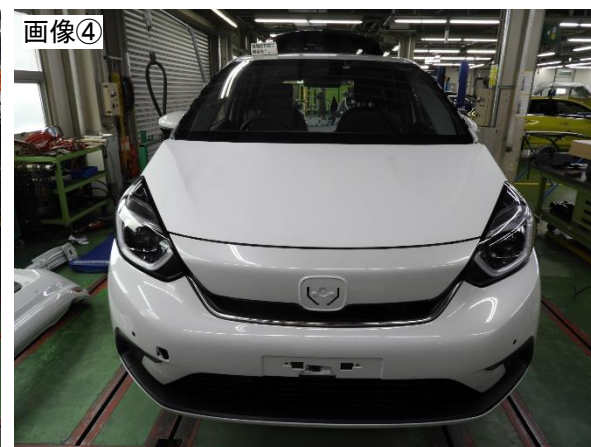
画像①：右フロントサイドフレーム半裁取替終了状態

画像②：フロントバルクヘッドCOMPを溶接前にバイスクリップで仮固定

右フロントサイドフレーム半裁取替後、フロントバルクヘッド溶接固定前に外板パネルや艤装部品の組付けを行い、各部位の隙間や段差が正規位置になるよう事前に確認、調整を行った上、フロントバルクヘッドの溶接固定を行う。

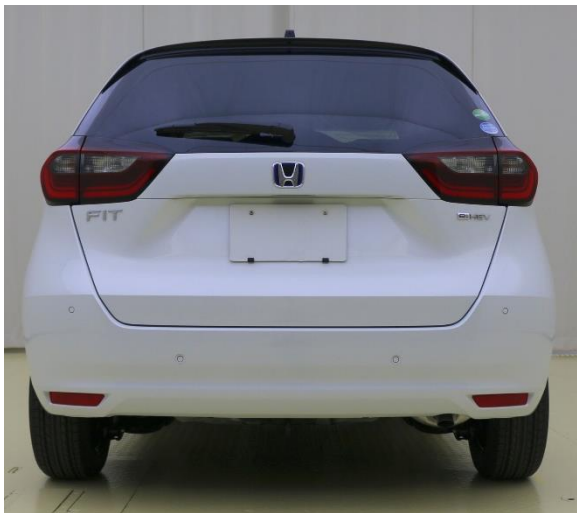
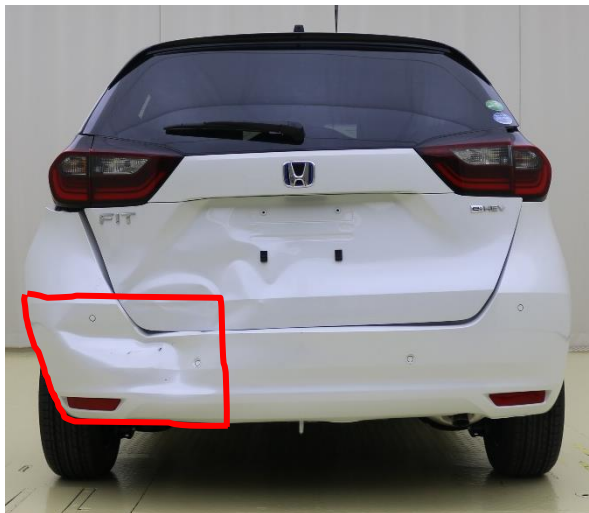
| 衝突前 | 衝突後 |
|---|---|
| <ul style="list-style-type: none"> <li>・後部左寄り約 40%の範囲で相手物と衝突し後部左側が前方に押込まれている。</li> <li>・リヤバンパ、テールゲートに衝突相手物との直接損傷が発生している。</li> <li>・テールゲートの移動に伴い左テールライトに損傷が発生している。</li> </ul> | |

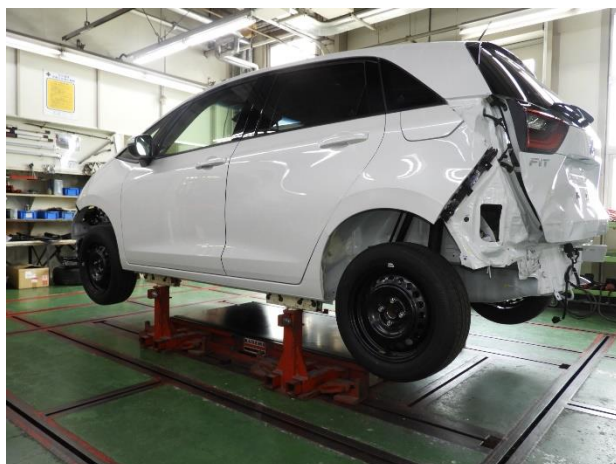
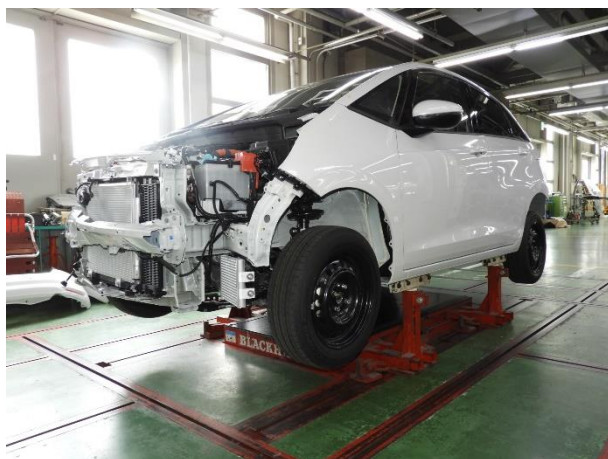
- ・ブラックホーク・ウイニングアンカによる 4 点固定の状態。
- ・多方向へ大きな力で同時引き作業を行うことが想定される場合、4 点固定が必要。

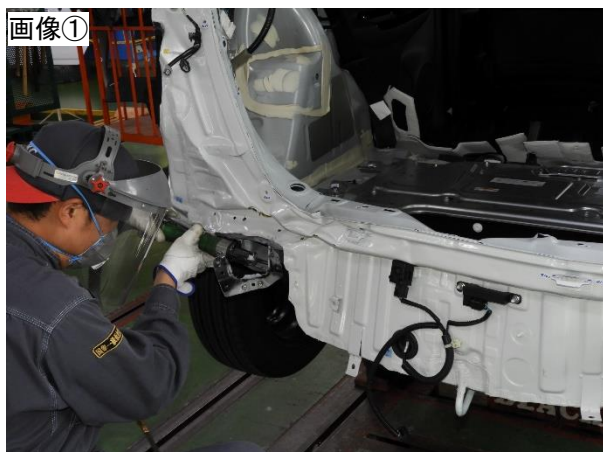
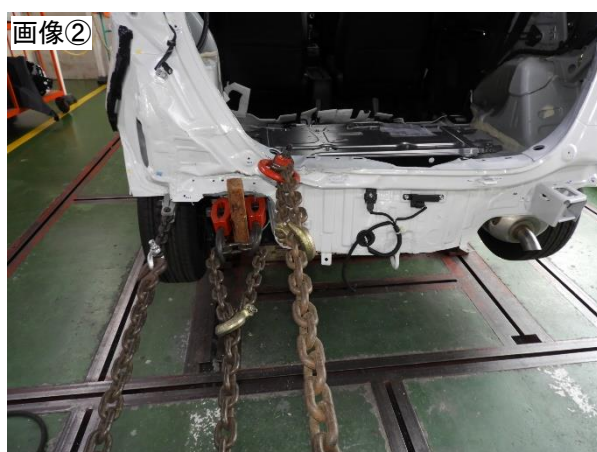
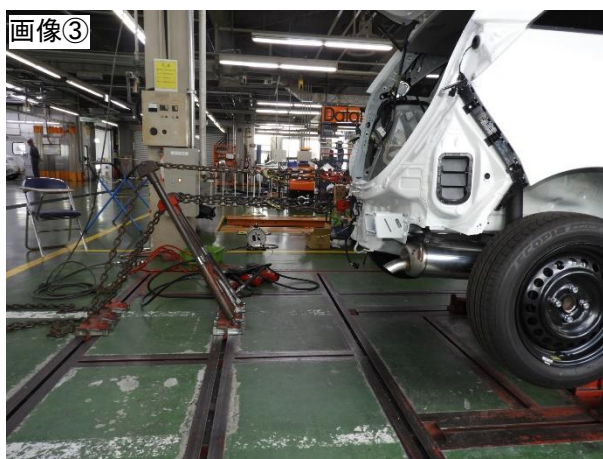
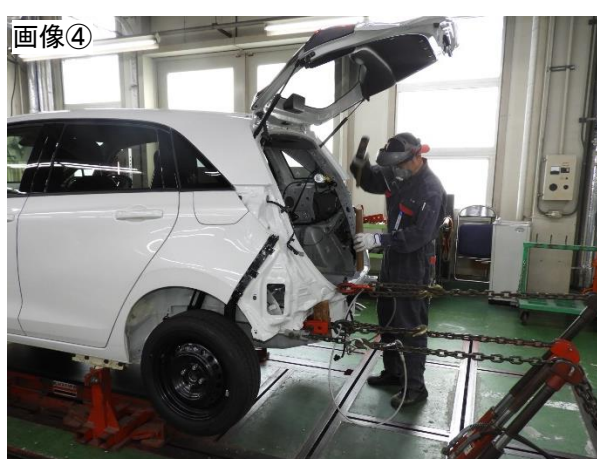
- 画像①：左リヤフレーム後端部へ引き具を直接取付けるため、リヤパネルを切開する。
- 画像②：クランプ位置（左からホイールハウス後端部、リヤフレーム後端部、リヤパネル環状構造部）
- 画像③：引き方向（3 か所とも 6 時水平方向、3 本同時引き）
- 画像④：テールゲート開口部、環状構造部全体の復元を狙った空打ち。

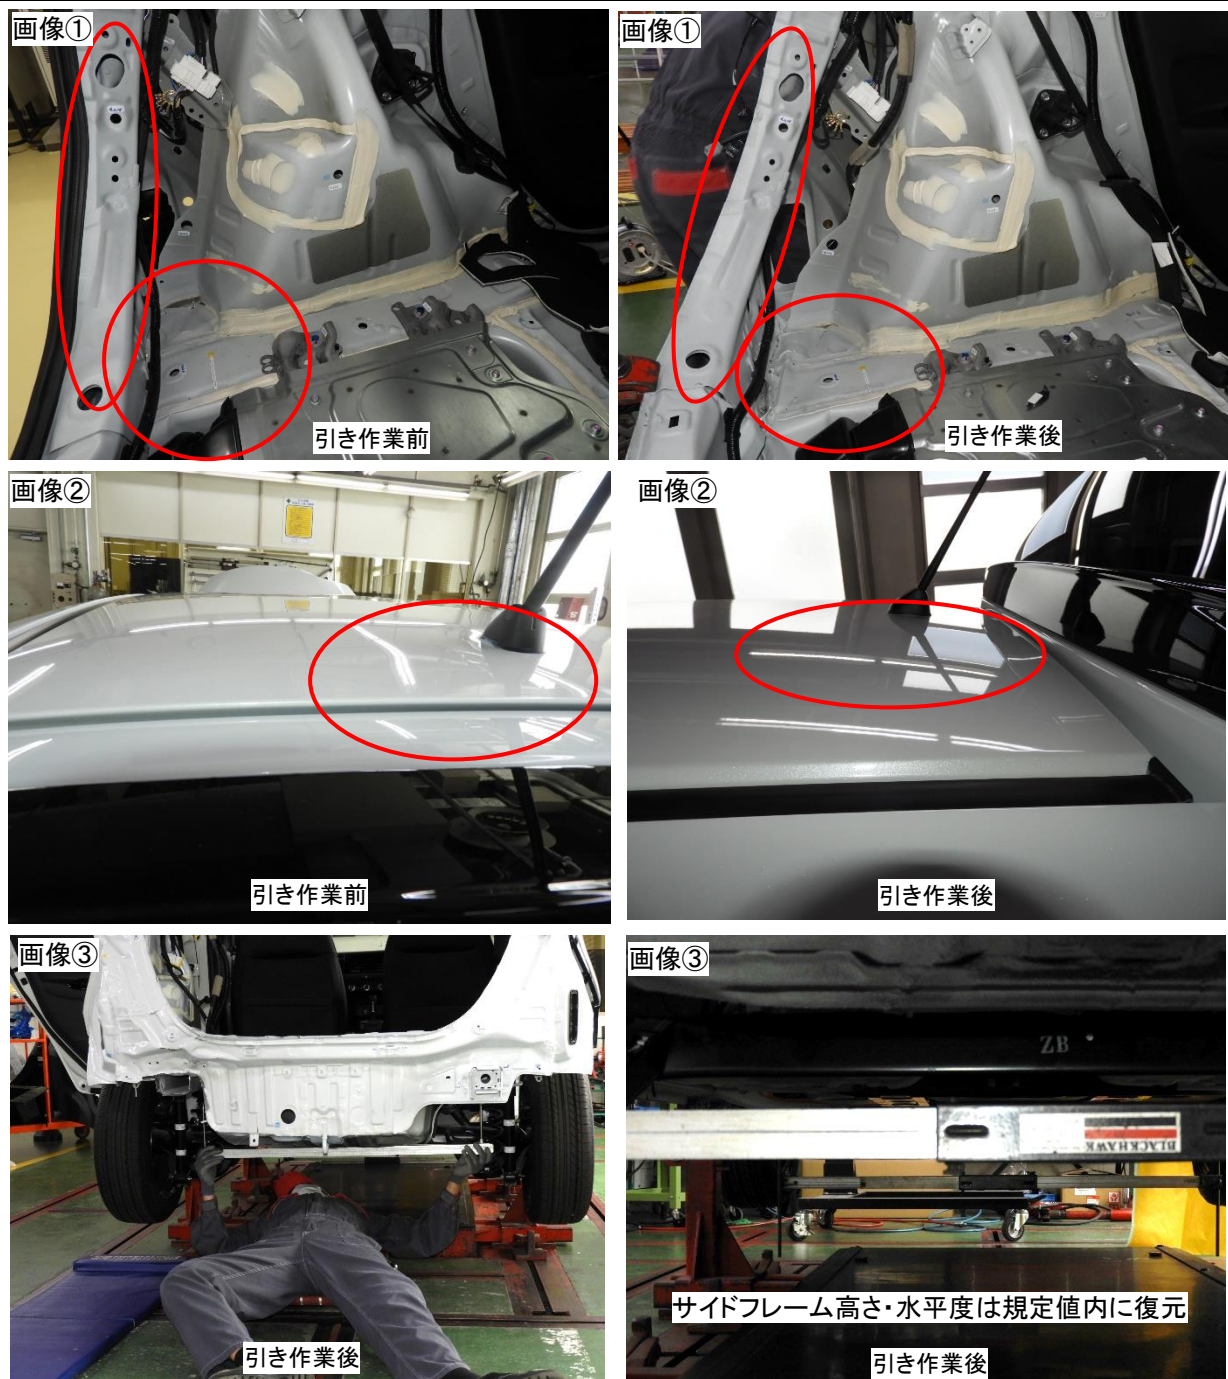
画像①：テールゲート開口部（環状構造帯左側）および左リヤフレーム、リヤフロア（フロアサイド）、ホイールハウスの復元状態

画像②：ルーフパネル後部の復元状態、テールゲート開口部（環状構造帯）の修正に伴い、ルーフパネル後部のひずみが復元されている。（パネル映り込みのゆがみがなくなっている）

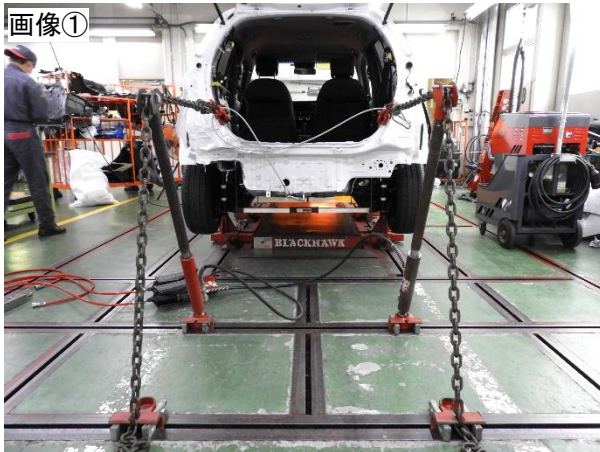
画像①

画像①：左右リヤピラーガター下部へクランプし、6時水平方向へ同時引きを行い、テールゲート開口部（環状構造帯）を修正する。

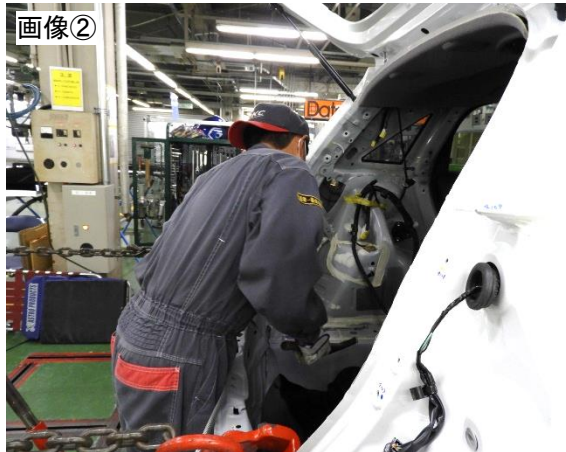
画像②

画像②：引き作業中の空打ちにより残留応力を取除き、スプリングバック量を減少させる。

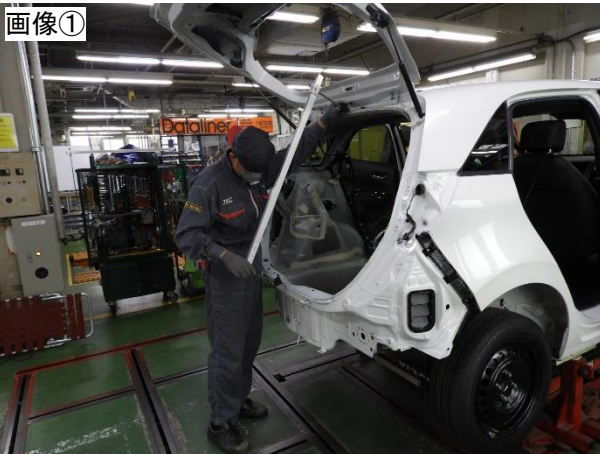
画像①

画像①：機器による計測、基準値内に復元されていることを確認

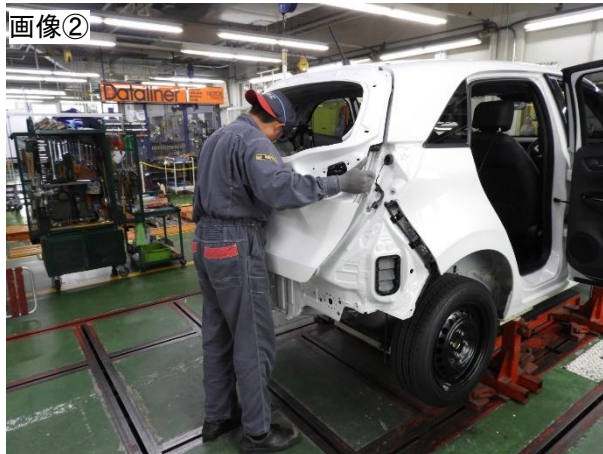
画像②

画像②：テールゲート現物による復元状態を確認、正常範囲にあることを確認し、基本修正は完了。  
この後、損傷パネルの取替えおよび形状修正作業を行う。

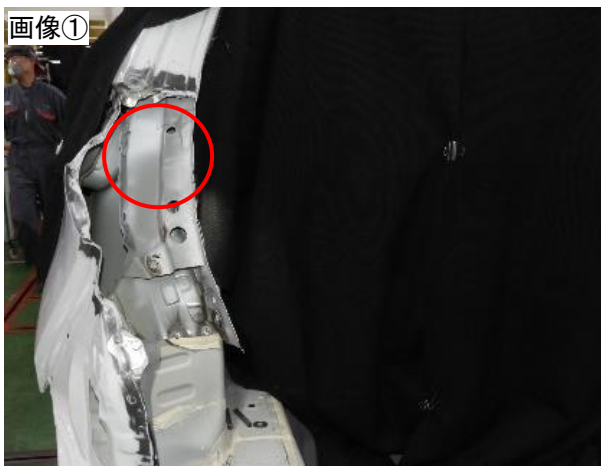
画像①

画像①：左リヤピラーロアガター（リヤパネル上部のアウタパネル）取外し状態、左リヤインサイドアップパネル下部アウタ・インナ部ともに折れがあり（赤丸部）。損傷部は閉断面になっているため修正が困難な状況。

今回は一体供給されるリヤインサイドパネルを構成する部材の溶接点で損傷部位の部分取替えを行い、部分取替えでは復元できない部位は、閉断面を開断面にすることで折れ部分の形状修正が可能になりました。

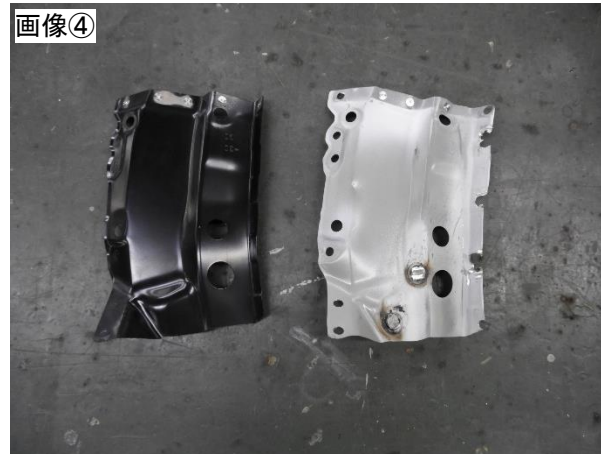
画像④

画像④：画像左、新部品溶接点から取外した部分品、画像右、車体溶接点から取外した損傷部分、車体インナ部の折れを形状修正し、新部分品を溶接取付けする。

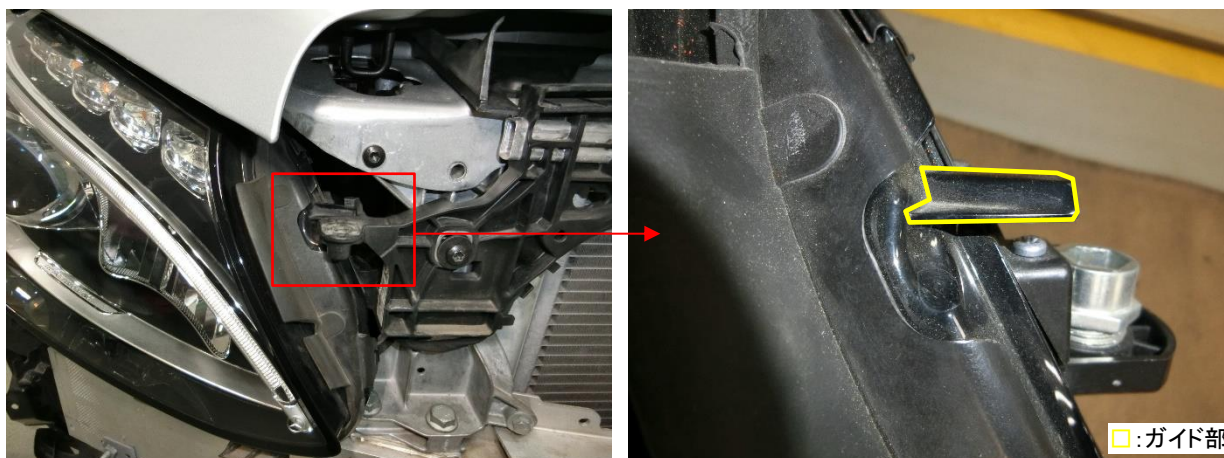
### (3) ランプユニット脱着時

ランプユニットには車両中央寄りにガイドがあります。このガイドは生産時の取付用のため、損傷や折れていても機能に影響しないことを確認したうえでランプユニットを使用することができます。
