# Jikencenter NEWS

自研センターニュース 令和3年3月15日発行  
毎月1回15日発行(通巻546号)

# ホンダ フィット (GR3) 前部衝突の損傷診断

## ホンダ フィット (GR3) 後部衝突の損傷診断

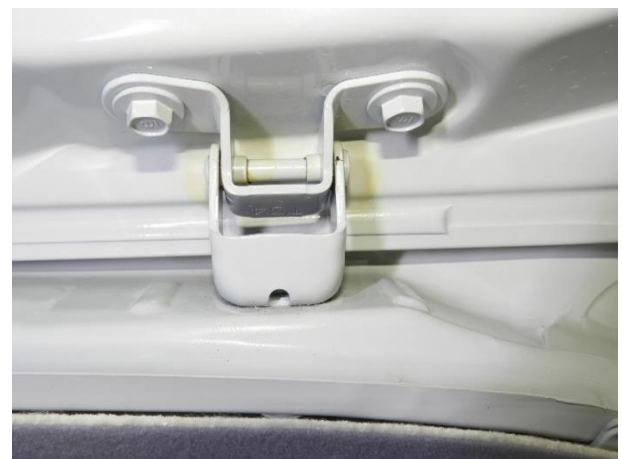
右テールゲート COMP ヒンジにはルーフパネル COMP との取り付け部の隙間は正常でした。

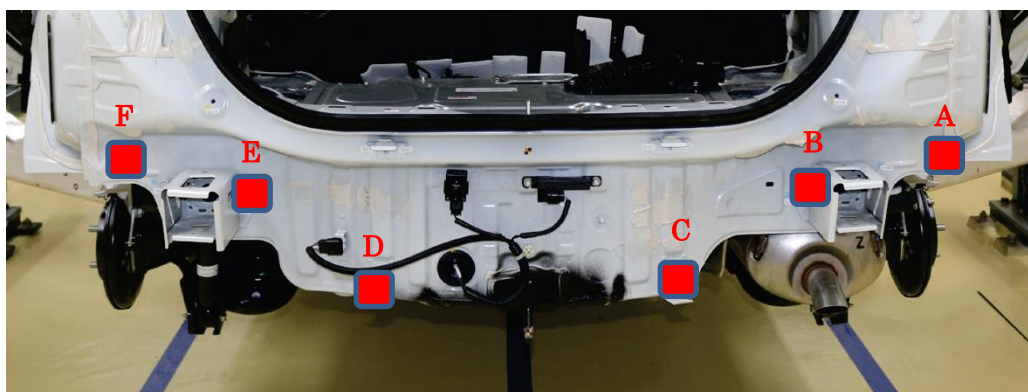
フィット (GR3) の損傷状態

今回は、6時方向からの入力を受けたホンダ フィット (GR3) の後部損傷修理事例を紹介します。  
入力はリヤバンパエクステンション、リヤパネル COMP を介し、リヤ内板・骨格部へ波及しました。  
具体的な損傷状態は以下を参照ください。

| 測定点 | A | B | C | D | E | F |
| 長さ方向の押込み量 | -2mm | -10mm | -5mm | -2mm | -5mm | -1mm |

- ・当該損傷は外板パネルを介して、内板骨格部位まで波及しており、上記押込み損傷およびルーフ部の歪みを復元するにあたり、修正機による引き作業が必要と判断し、車両4点固定のもと、寸法復元作業を実施する
- ・ルーフ部損害復元にあたり、まずは基本修正作業を行い、その時点での状況で改めて修理方法を決定する
