自研センターニュース

令和3年7月15日発行  
毎月1回15日発行(通巻550号)

## トヨタ ヤリス (MXP10)

### 前部衝突の損傷診断

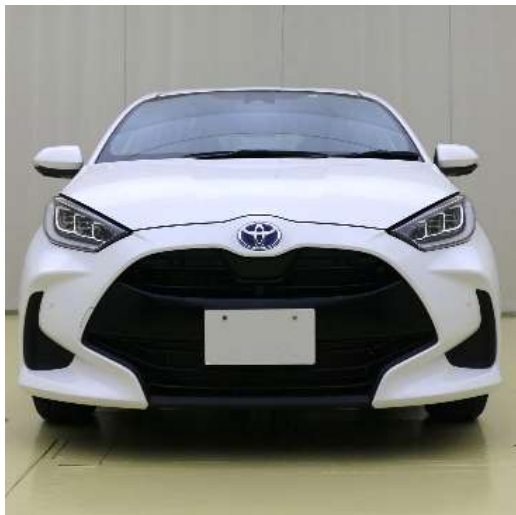
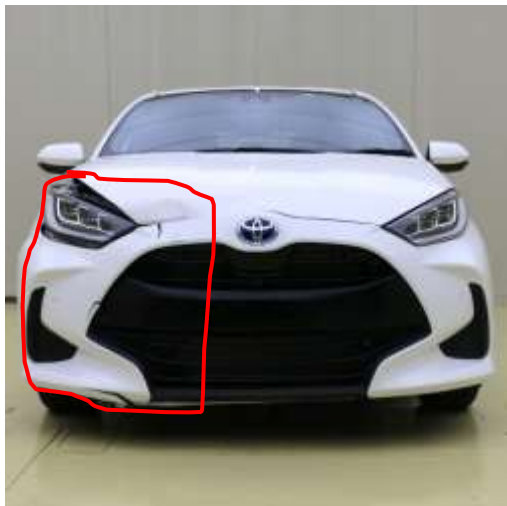
| 衝突前 | 衝突後 |
|---|---|
| <ul style="list-style-type: none"> <li>・ 前部右寄り 40%の範囲で後方に押込まれている。</li> <li>・ フロントバンパ、右ヘッドランプ、フードに衝突相手物との直接損傷が発生している。</li> </ul> | |

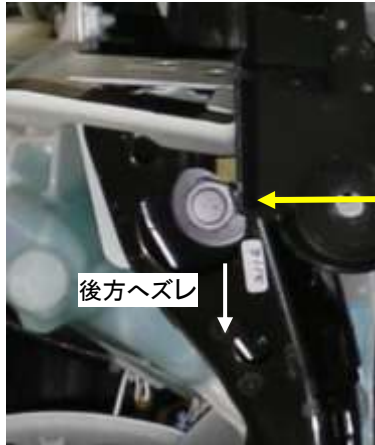
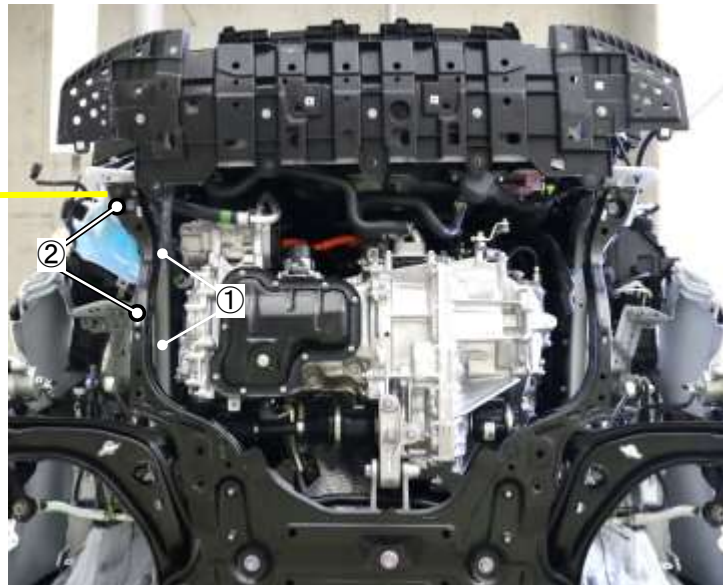
フロントサイドメンバ、サスペンションメンバの変化の状態  
(サスペンションメンバは、マルチロードパス対応による大型化、俗称：クワガタサスメン)

- ① 右フロントサイドメンバ本体は、中央部から前部において、高さ方向のみ 3~4mm 上方へ変化している。修正を要する後方への押込みや左右の振れは発生していない。
- ② サスペンションメンバ右前部分の前端部および中央部が 4~5mm 上方へ変化している。また、右前端部の取付けボルトのズレが発生している。サスペンションメンバは取外し単体点検を実施した。点検結果の詳細は「修理情報 2.Fr サスペンションメンバの単体点検」参照。  
他、サスペンションメンバ左側には、修理対応を要する変化は発生していない。

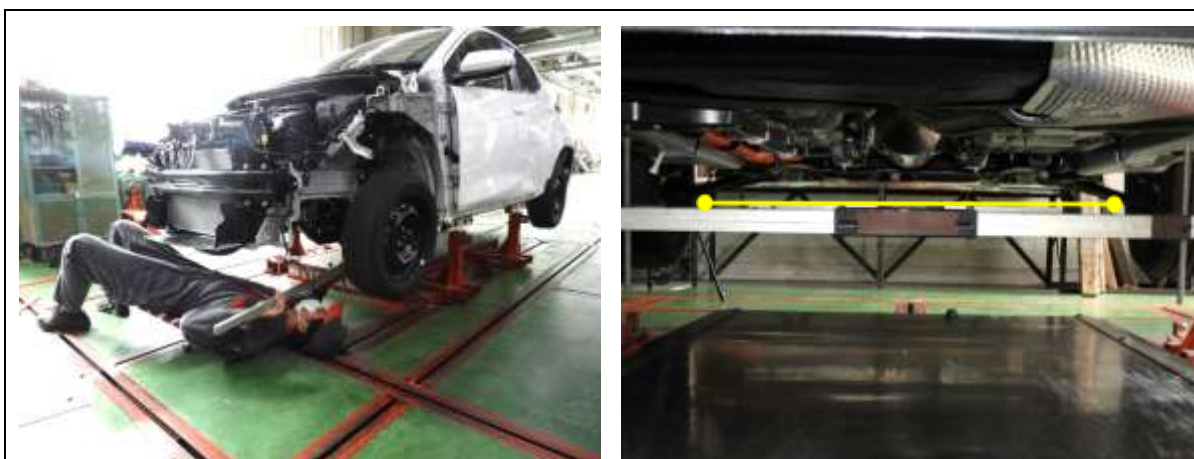
② 事前計測作業  
エンジンやサスペンションが取付いた状態での計測のため、測定可能な計測点および無損傷部位との対比による計測で精度を高めている。  
右画像:センタリングゲージは車両後方からの撮影、前側ゲージが右上がりになっている。

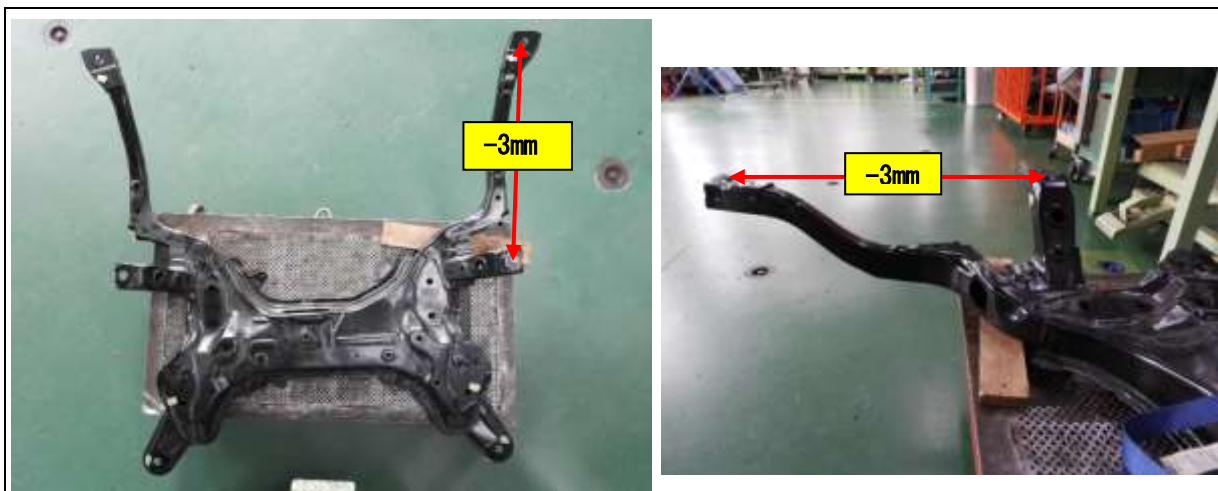
車上での段階では、フロントサスペンションメンバの右前部取付けボルトのズレやもち上がりは確認できましたが、サスペンションメンバ本体の変形や塗装の割れなどなどの変化は確認できなかったため、単体での点検を行いました。

右側前端部と右中央部の寸法が、規定値に対して 3mm 短くなっている。  
左右差においても 3mm 短くなっている。

右前端部取付面が前上がり、右中央部取付面が前下がりに変形している。  
損傷部位が複数、広範囲であることから、取替えを選択。

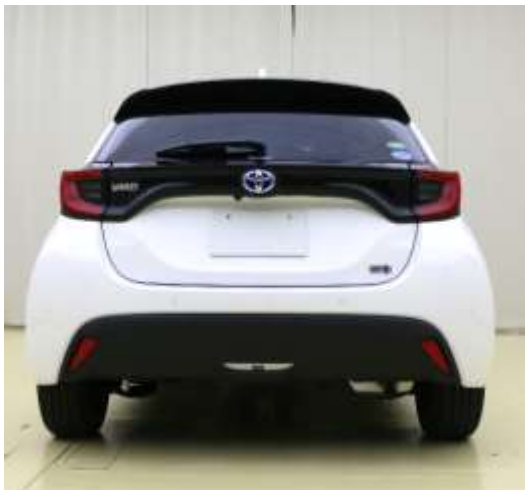
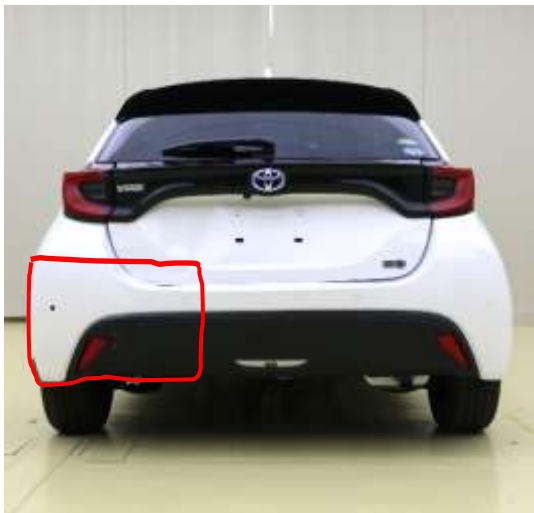
| 衝突前 | 衝突後 |
|---|---|
| <ul style="list-style-type: none"> <li>・後部左寄り約 40%の範囲で相手物と衝突し後部左側が前方に押込まれている。</li> <li>・リヤバンパ、バックドアに衝突相手物との直接損傷が発生している。</li> <li>・バックドアの移動に伴う左右リヤコンビネーションランプの損傷はない。</li> </ul> | |

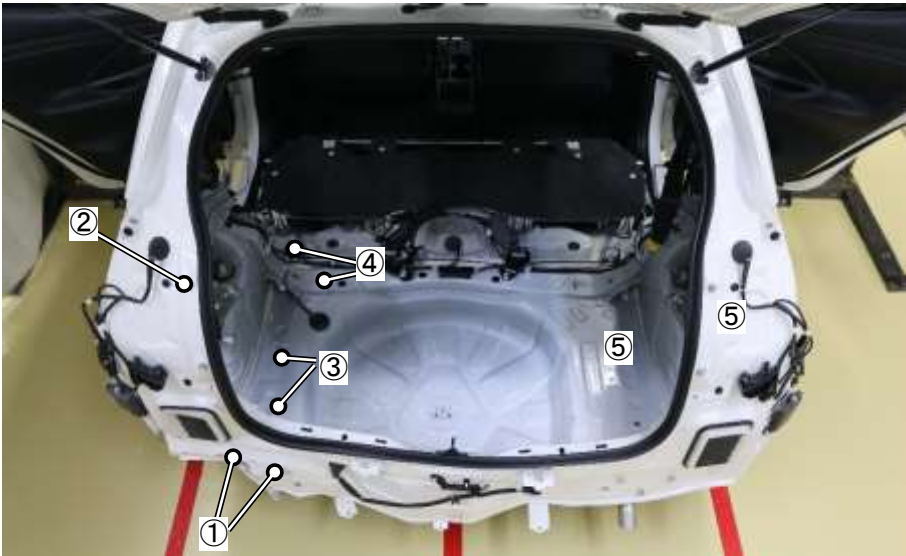
| 衝突後 | |
|---|---|
| <p>① ボデーロアバックパネル表面部は押込みで 15～40mm、右方向へ 5～9mm 変化している。</p> <p>② 左バックドアオープニングトルーフ部は押込みで 20mm、下方向へ 8mm 変化している。</p> <p>③ 左リヤサイドメンバ後部は、押込みで 5～6mm、右方向へ 5～14mm、上方向へ 13～26mm 変化している。</p> <p>④ 左リヤサイドメンバ前部は、押込みで 2～5mm、右方向へ 1～6mm、上方向へ 5～9mm 変化している。</p> | <p>⑤ 右バックドアオープニングトルーフ部ならびに右リヤサイドメンバ部には、修正を要する寸法上の変化は発生していない。</p> |

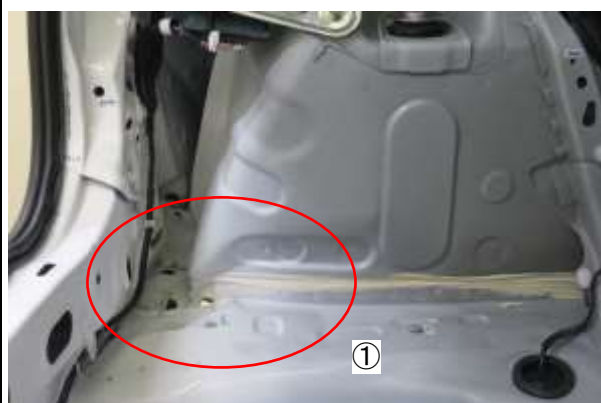
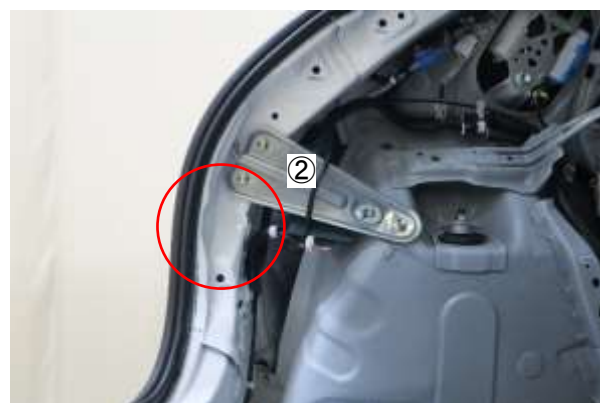
- ① ボデーロアバックパネル左側の押込み、リヤフロア後部の折れ、左リヤサイドメンバの座屈、クォータホイールハウスの折れの状況。
- ② 左ルーフサイドラインホースメントインナの折れの状態、外側にテールランプハウジング部にあたるバックドアオープニングトルーフが取付けられている。

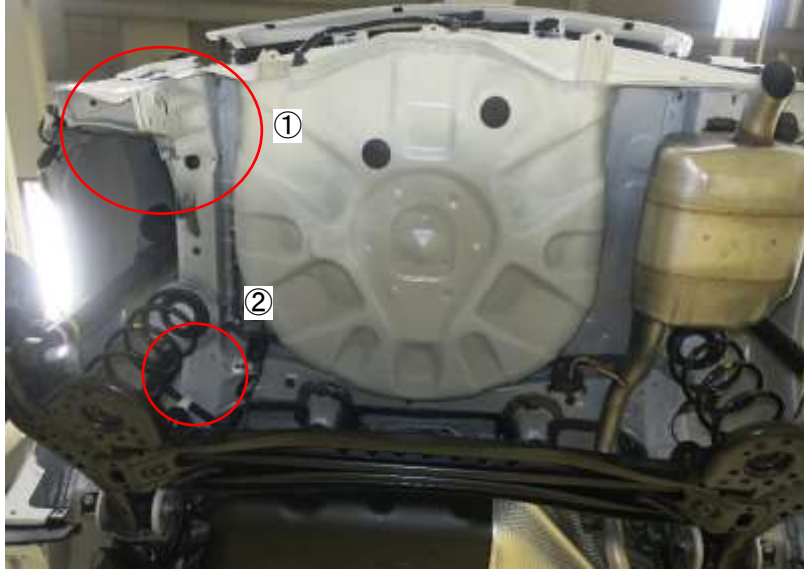
- ① ボデーロアバックパネル左側からの押込みによるリヤフロア後部の折れ、左リヤサイドメンバの座屈の状況。
- ② 左リヤサイドメンバ前部（キックアップ部）の状況、計測上ではもち上がりが発生しているが、目視による変化は確認できない。

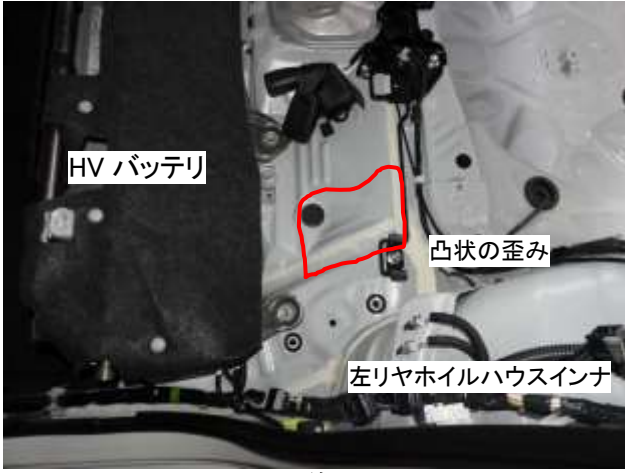
| <p>最終波及部位①<br/>左リヤフロアサイドメンバ前部</p> | <p>最終波及部位②<br/>左バックドアオープニングサイドリインホース最上部</p> |

| <p>HV バッテリー</p> <p>凸状の歪み</p> <p>左リヤホイールハウスインナ</p> <p>前 後</p> | <p>塗膜・シーリング割れ</p> |

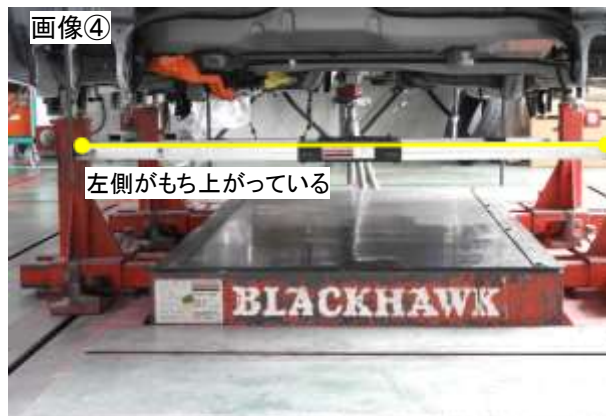
画像④

- ・左リヤサイドメンバのもち上がりは復元傾向にあるが不十分な状況、これ以上の力で下引きを行うと、バックドア開口部や右リヤサイドメンバの変形が懸念されるため、再修正はボデーロアバックパネル、リヤフロアパネル取外し、左リヤサイドメンバ半裁後、引き力が分散しない状況で再修正を行うこととした。

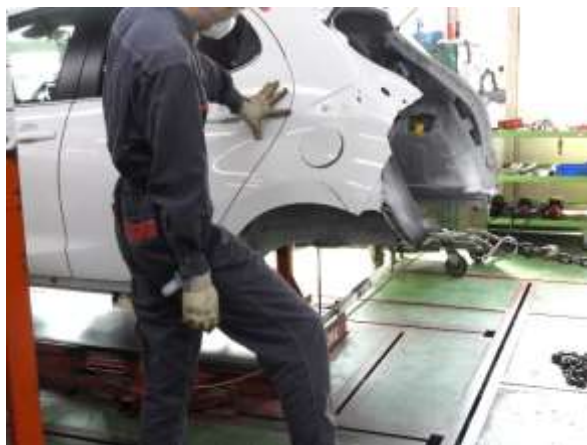
④ 確認計測（7回目の引き後の状態）

左リヤドアとクォータパネルの隙間・段差が規定位置内を確認し作業終了

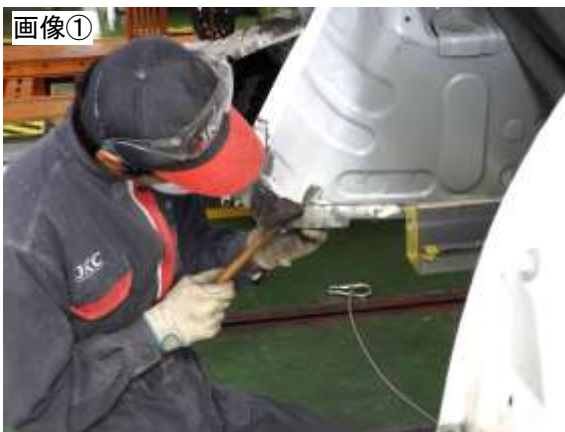
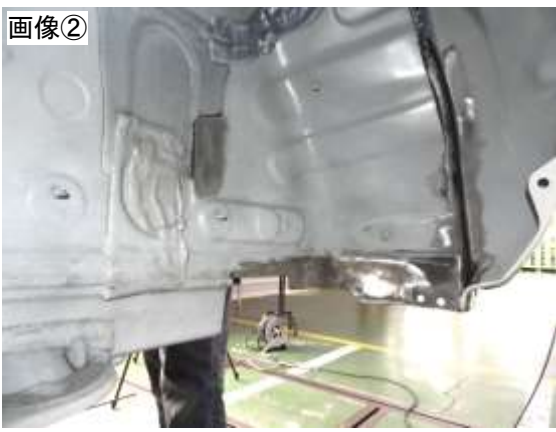
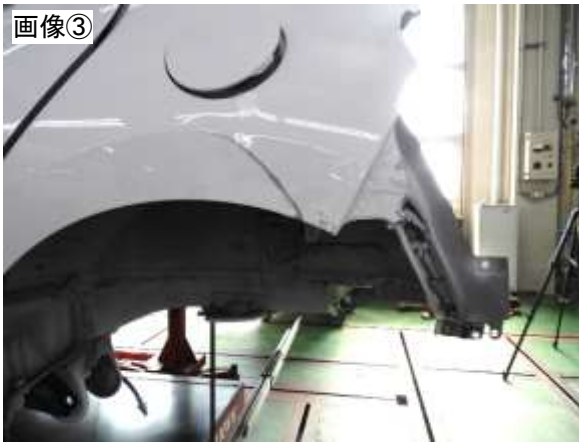
| 形状修正作業部位 | |
|---|---|
| <p>画像①②③：クォータホイールハウス（インナ・アウト）<br/> 画像④：センタフロアパン後部（左リヤサイドメンバ前部付近）</p> | |

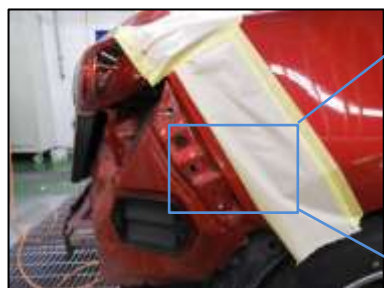
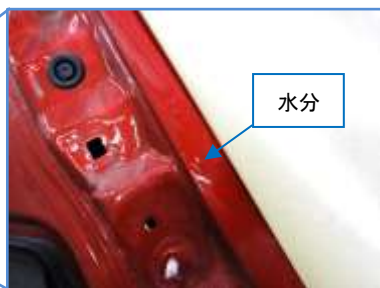
① プラサフ塗装面に水分が残った状態

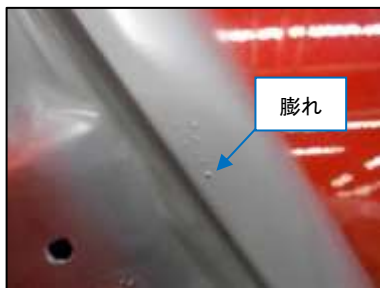
脱脂不足等により、プラサフ塗装面に水分や油分が残っている状態でプラサフを塗装すると、下の写真のようにハジキや膨れを生じることがあります。

④ 膨れが生じている

2 液型ウレタンプラサフの場合は、乾燥前であればシンナで拭取り、再度プラサフを塗装し直すことができます。1 液型ラッカプラサフの場合は、乾燥後でもシンナで拭取ることができます。

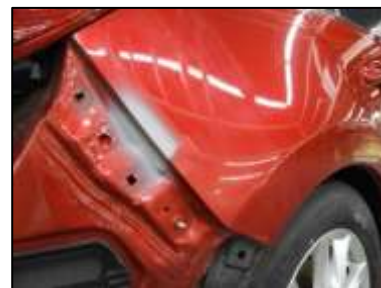
⑤ ラッカシンナで除去可能

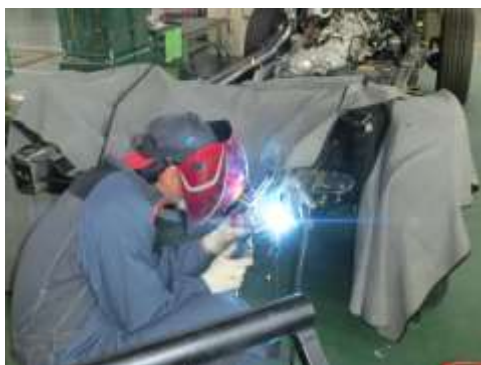
シャシフレームとリヤフレームクロスメンバを溶接して終了です。
