# Jikencenter NEWS

自研センターニュース 令和3年8月15日発行  
毎月1回15日発行(通巻551号)

## 日産 ノート (E13) 後部衝突の損傷診断

## 日産 ノート (E13) 後部損傷の復元修理事例

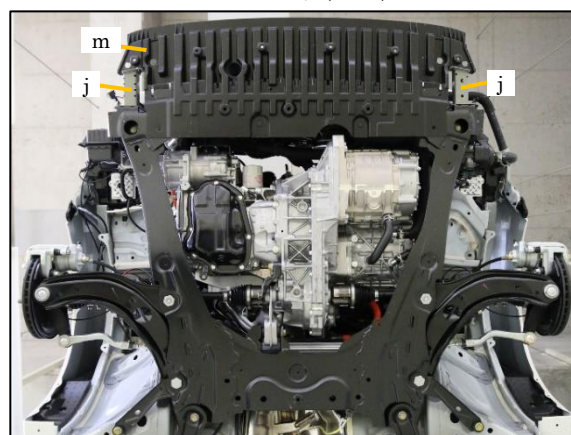
ノート(E13)

ノート(E13)では、フロントバンパロアステイ(j)前側にエプロンブラケット(m)がありますが、締結箇所はないため、斜め衝突の際、反対側のフロントバンパロアステイは波及損傷しにくいと考えられます。

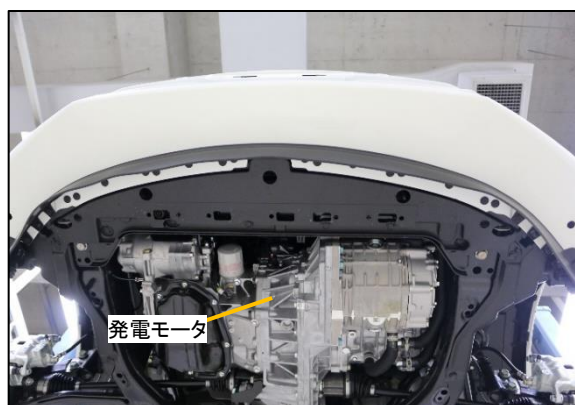
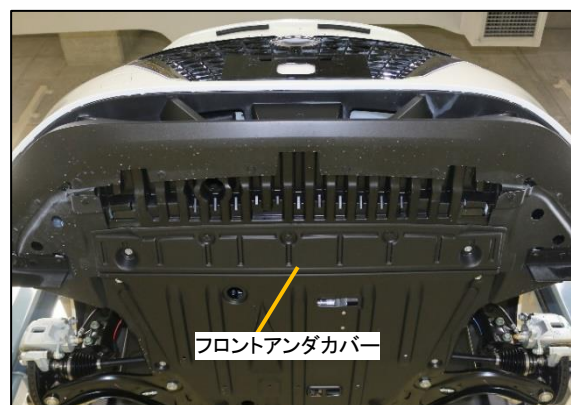
また、ノート(HE12)ではフロントアンダカバーがないため、発電用モータが直接損傷する可能性がありますでしたが、ノート(E13)は、フロントアンダカバーが取付けられ、発電用モータは直接損傷しにくいと考えられます。

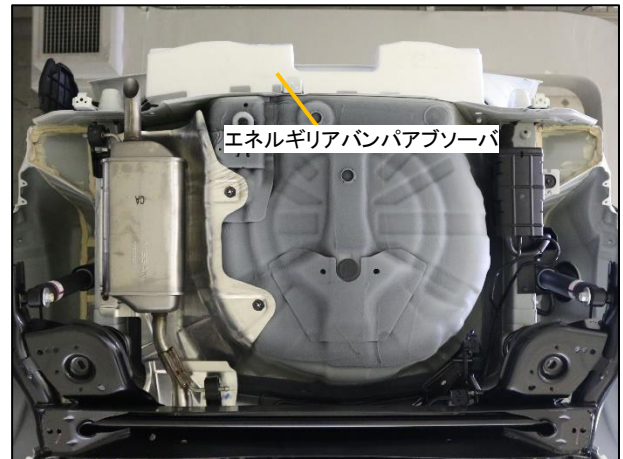
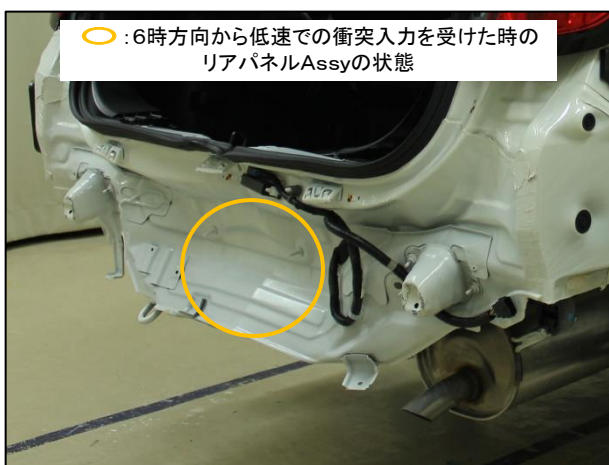
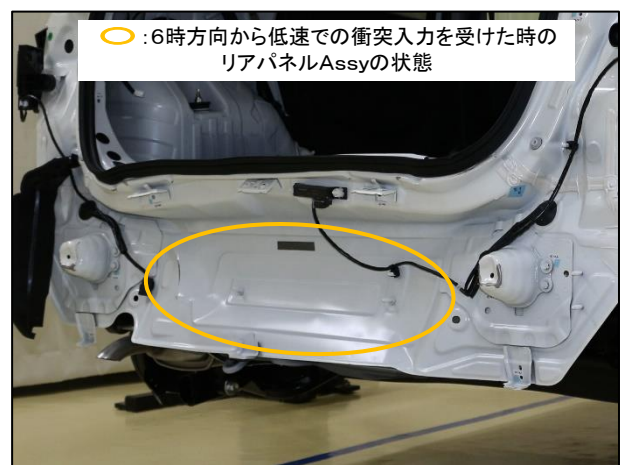
ノート(E13)

ノート(E13)のエネルギリアバンパアブソーバはノート(HE12)と比較して大型のため、衝突入力をエネルギリアバンパアブソーバ全体でリアパネル Assy やリアリアフロアへ伝える可能性があります。詳しくは、後章のノート(E13)の後部衝突の損傷診断を参照してください。

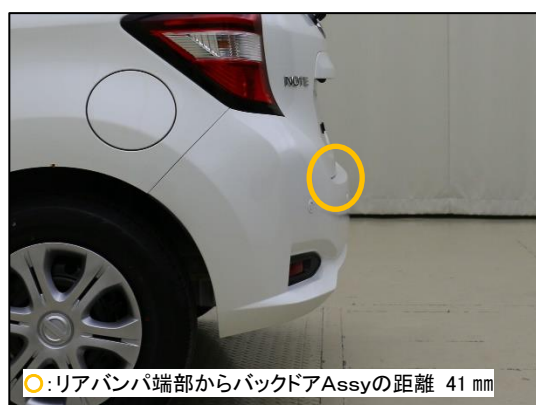
ノート(HE12)

ノート(E13)のバックドア Assy は、ノート(HE12)と比較して下端の位置が低く、リアバンパ端部からバックドア Assy の距離も短くなっています。同じ速度で衝突入力を受けた時、ノート(HE12)よりバックドア Assy からリヤフェンダエクステンションへの波及が大きいと考えられます。詳しくは、後章のノート(E13)の後部衝突の損傷診断を参照してください。

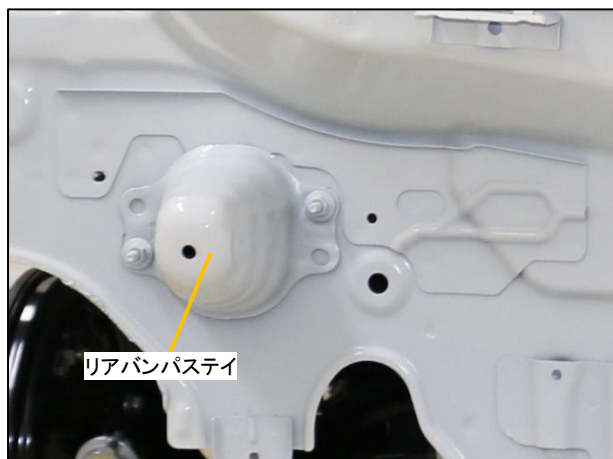
ノート(HE12)

ノート(HE12)は、リアバンパステイ端部のサイドリアメンバ取付面に補強がなく、低速での衝突入力でもリアバンパステイからサイドリアメンバへ損傷が波及する可能性があります。ノート(E13)は、リアバンパステイ周辺のリアパネル Assy が 2 枚構成でサイドリアメンバ端部に補強があるため、同じ速度で衝突入力を受けた時、サイドリアメンバへ損傷が波及しにくいと考えられます。

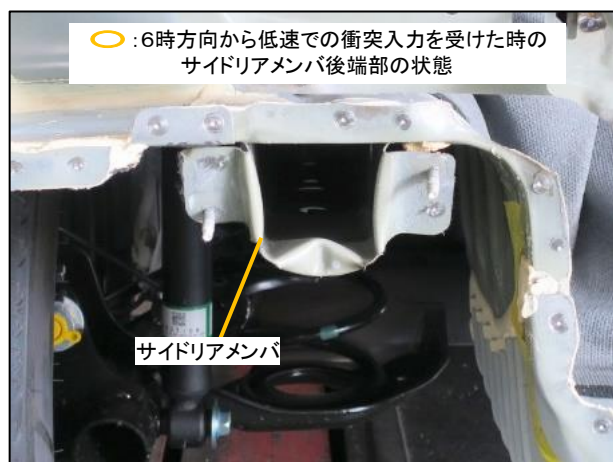
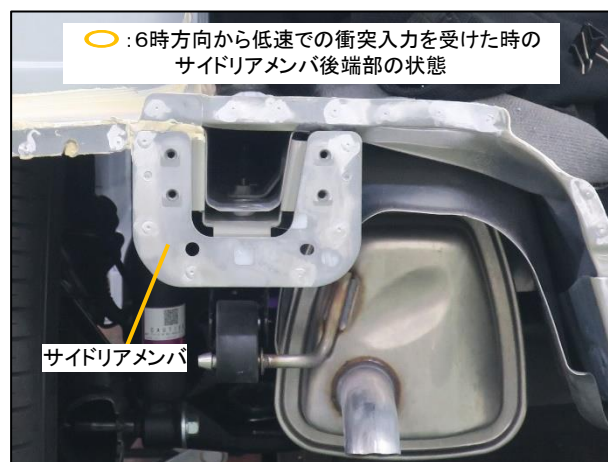
同じ速度で衝突入力を受けた時、ノート(HE12)はサイドリアメンバ後端部に折れが生じましたが、ノート(E13)はフランジ部の緩やかな曲り程度でした。

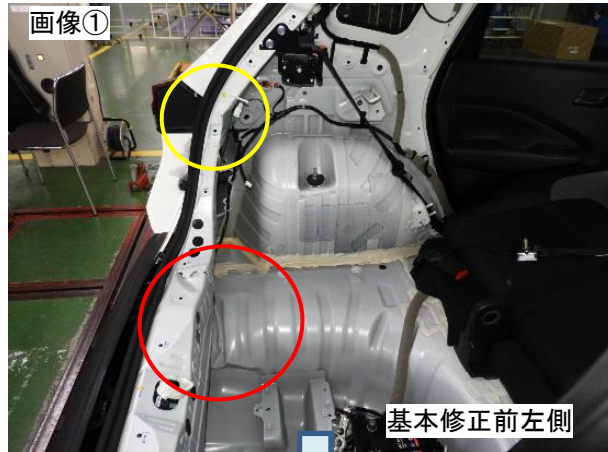
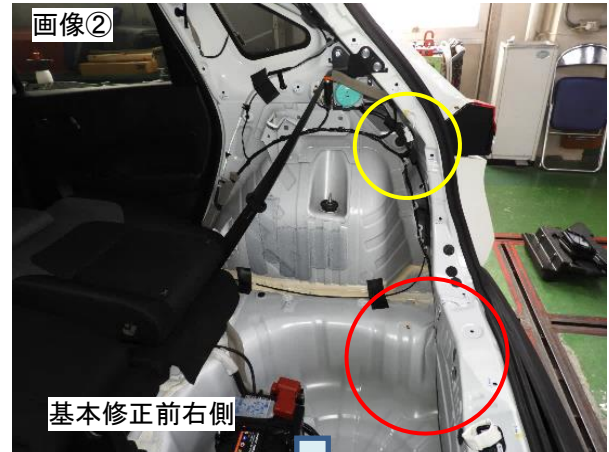
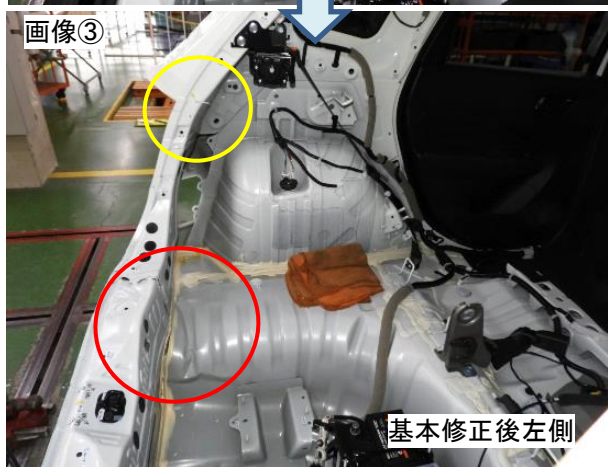
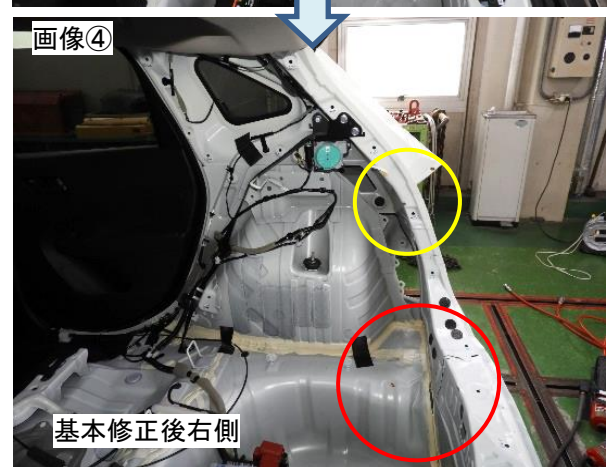
画像①～④：左右のリアインナピラー下部の折れ（黄丸部）はリアフェンダエクステンションの引出しにて寸法復元しているが、折れ目の変形があり、リアフェンダエクステンション下部取外し後、形状修正が必要。  
リアフロア後端部の強い折れ（赤丸部）の復元はわずかでリアパネル取外し後、再引出しを含め形状修正が必要。
