自研センターニュース 令和4年1月15日発行
毎月1回15日発行(通巻556号)

トヨタ ハリアー (MXUA80) 前部衝突の損傷診断

トヨタ ハリアー (MXUA80) 前部損傷の復元修理事例

トヨタ ハリアー (MXUA80) 後部衝突の損傷診断

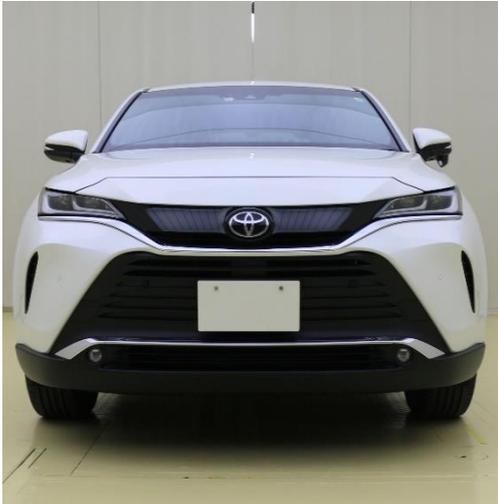
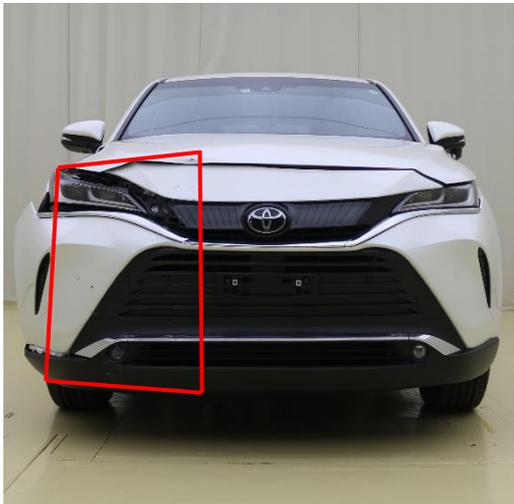
衝突前	衝突後

損傷状態	
<ul style="list-style-type: none"> ・ 前部右寄り 40%の範囲で後方に押込まれている。 ・ フロントバンパ、右ヘッドランプ、フードパネル（アルミ 6000 系）に相手物との衝突による直接損傷が発生している。

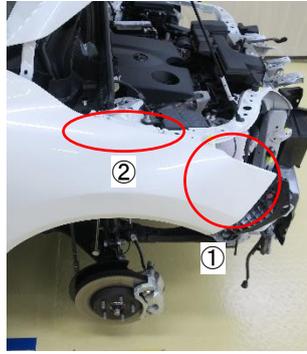
損傷状態	
<p>右フロントフェンダ（アルミ 6000 系）は押し込みによる損傷および後退している。損傷状態は、①先端部で内側へ曲がり、②形状変化部で凹み、③衝突後、ドア開閉時のかみ込みによる損傷（縦縞の歪み）が発生している。</p>

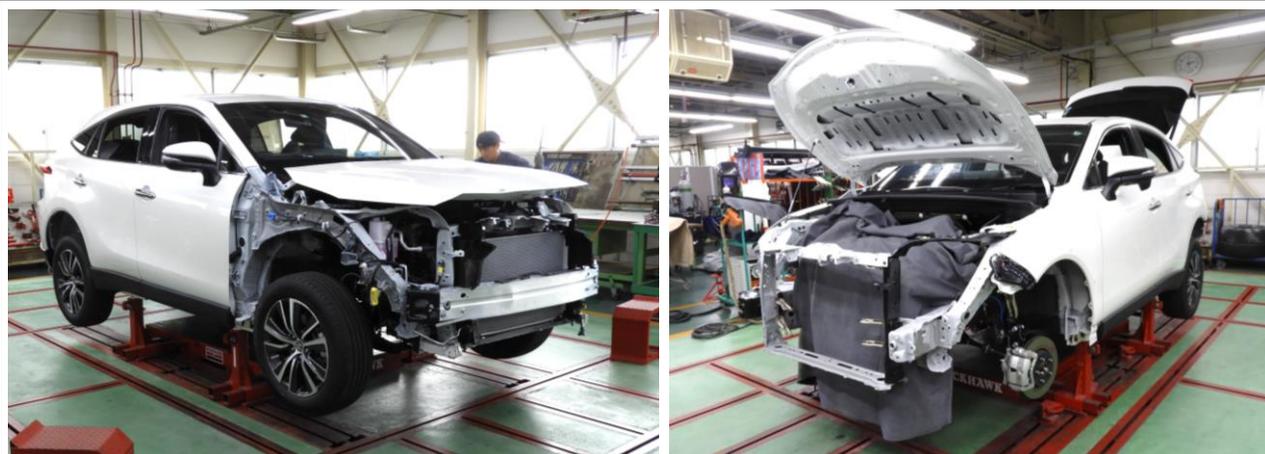
① 損傷車両のマウント状態

- ・ブラックホーク・ウイニングアンカによる4点固定の状態
- ・多方向へ大きな力で引き作業を行うことが想定される場合、4点固定が必要

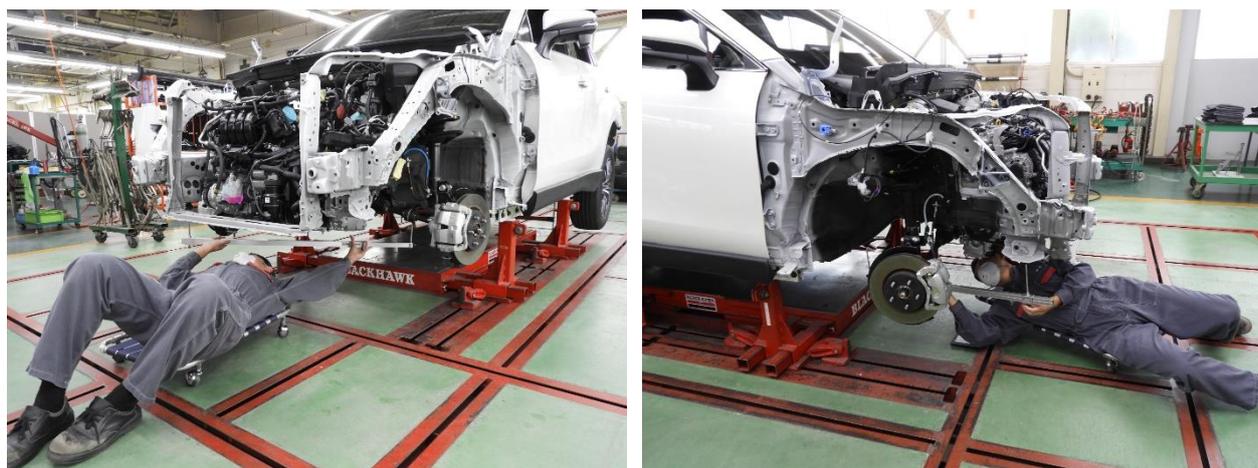
④ 確認計測（1回目）

- ・フロントサスペンションフレーム取外し後、これまで測定できなかった計測点を含め、詳細な確認を実施
- ・左右のフロントサイドメンバは、幅方向で間隔 4mm 広く、右側の持上がりが残っている。
この後、右フロントサイドメンバへ引き具装着のための粗切を行い、単体修正を行う。

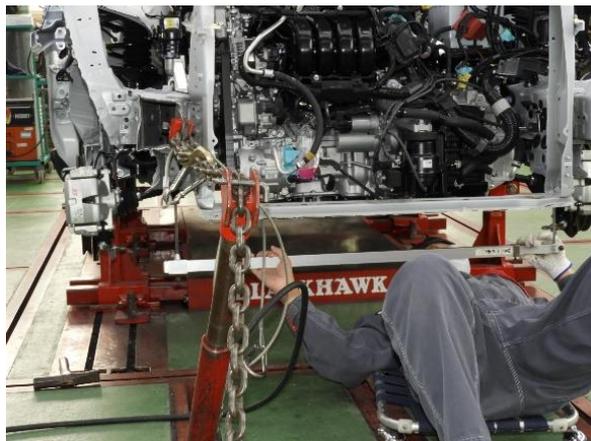
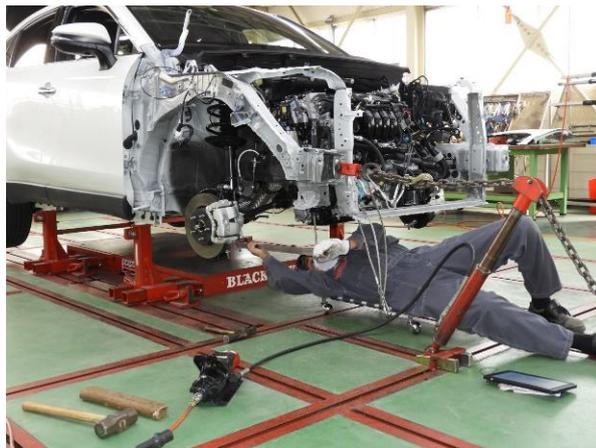
④ 確認計測 (2回目)

引き 2 回目の結果確認、左右フロントサイドメンバの状態は、長さ、幅、対角ともに復元傾向にあるが、右フロントサイドメンバの持ち上がりが残っているため、この後、下方向への引き作業を行う。

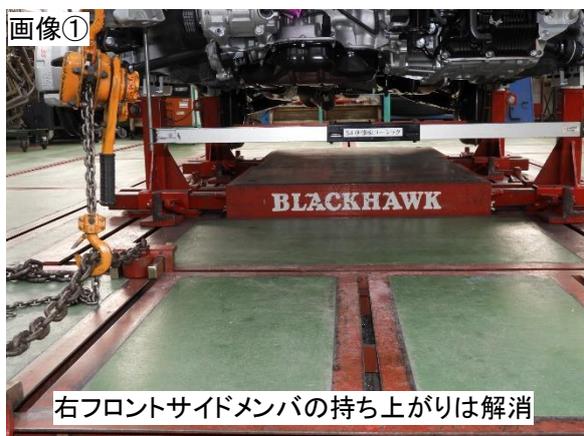
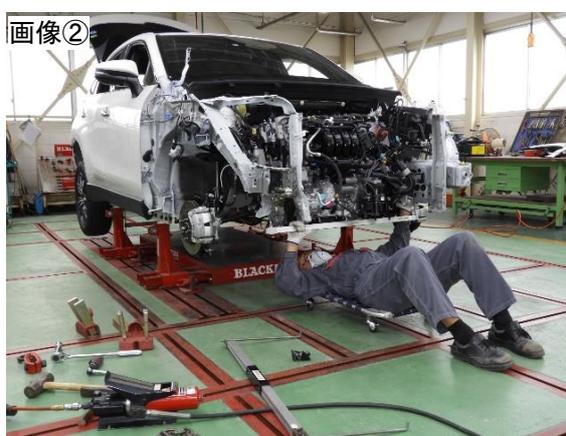
④ 確認計測 (3回目)

画像① フロントサイドメンバ左右の高さ、平行度は基準値内への復元を確認

画像② 左側とのバランスを含め、基準値内を確認

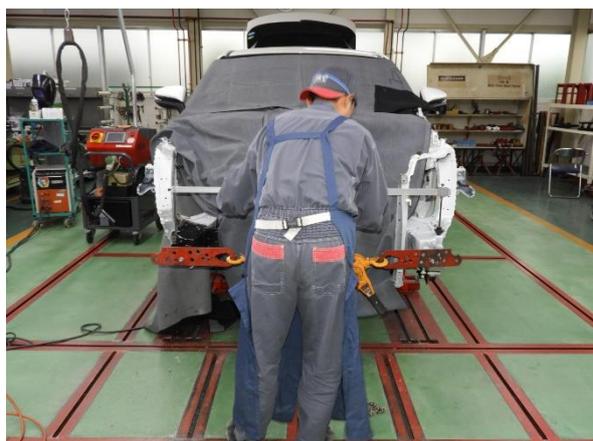
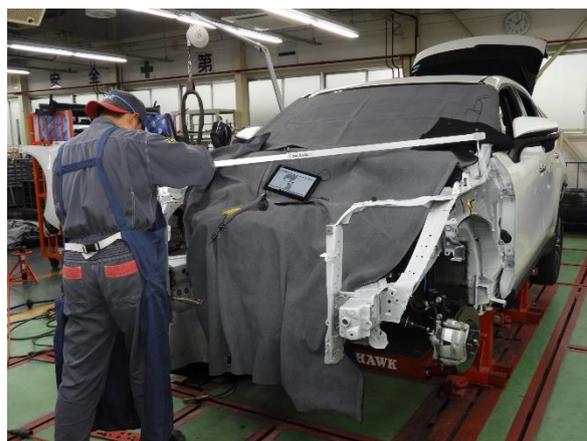
④ 確認計測（4回目）

フロントサイドメンバの広がり傾向は解消を確認、基本修正は終了、この後右フロントサイドメンバ中央前部、形状変化部位（閉断面構造）のひずみ修正（切開板金）を行う。

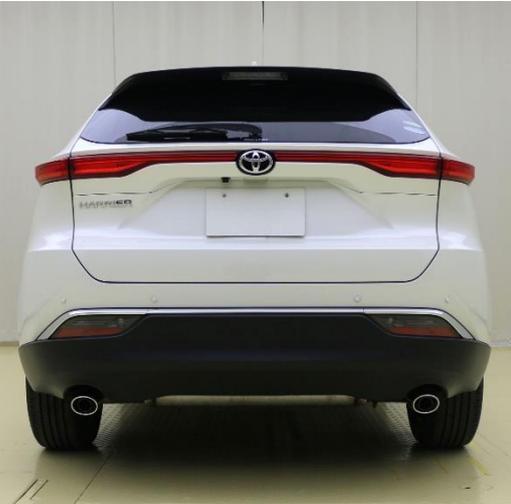
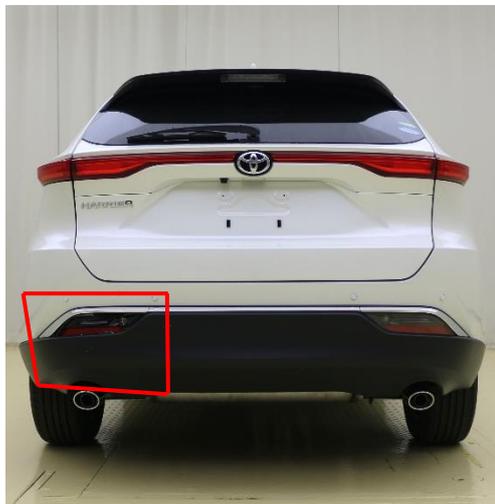
衝突前	衝突後

損傷状態	
<ul style="list-style-type: none"> ・後部左寄り約 40%の範囲で相手物と衝突し後部左側が前方に押込まれている。 ・リヤバンパに相手物との衝突による直接損傷が発生している。バックドアは非衝突。 ・エキゾーストテールパイプに修理を要する損傷は発生していない。

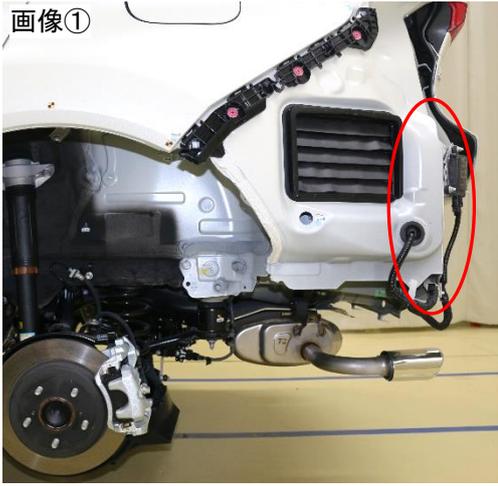
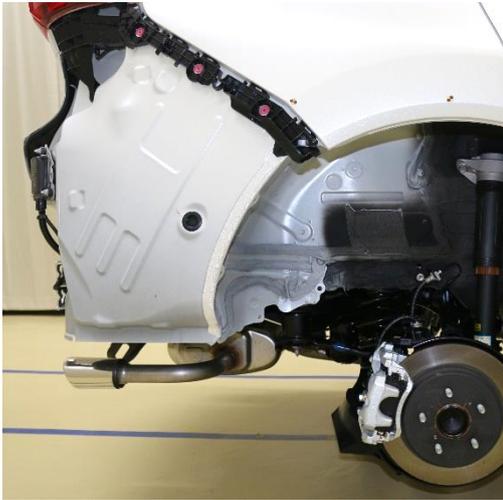
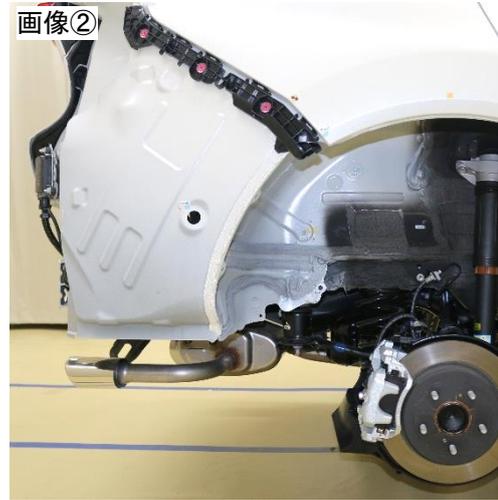
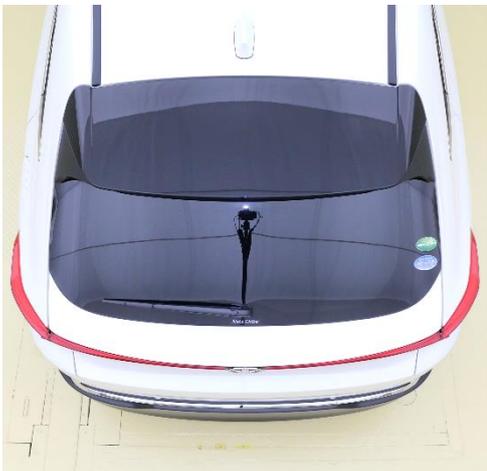
損傷状態	
<p>画像① ボデーロアバックパネル左側、左リヤサイドメンバ後部、リヤフロアに損傷が発生しているが、左リヤホイールハウス側への波及損傷はない。</p> <p>画像② 目視では確認できないが、右リヤサイドメンバ後部は、バンパラインホースからの力で右方向へ押出されている。右リヤホイールハウスへの波及損傷はない。</p> <p>画像③ 上方からの目視観察では、衝突後の変化は見受けられないが、計測上ではバックドアとクォータパネルの隙間は、左でわずかに狭く、右でわずかに広がっている。</p>

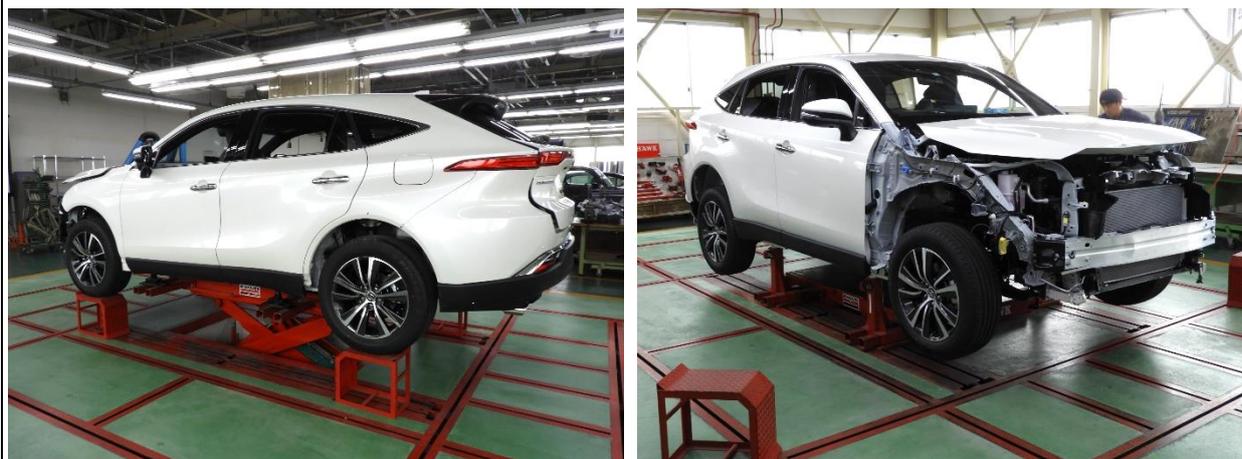
① 損傷車両のマウント状態

- ・ブラックホーク・ウイニングアンカによる4点固定の状態
- ・多方向へ大きな力で同時引き作業を行うことが想定される場合、4点固定が必要

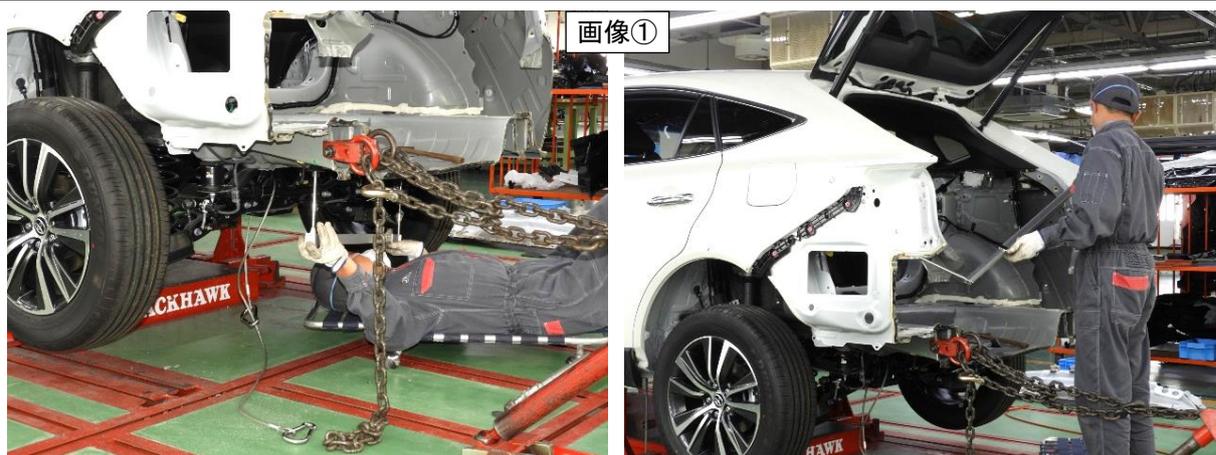
画像① アンダフロア、バックドア開口部とも、長さ、高さ、対角ともに基準値内を確認

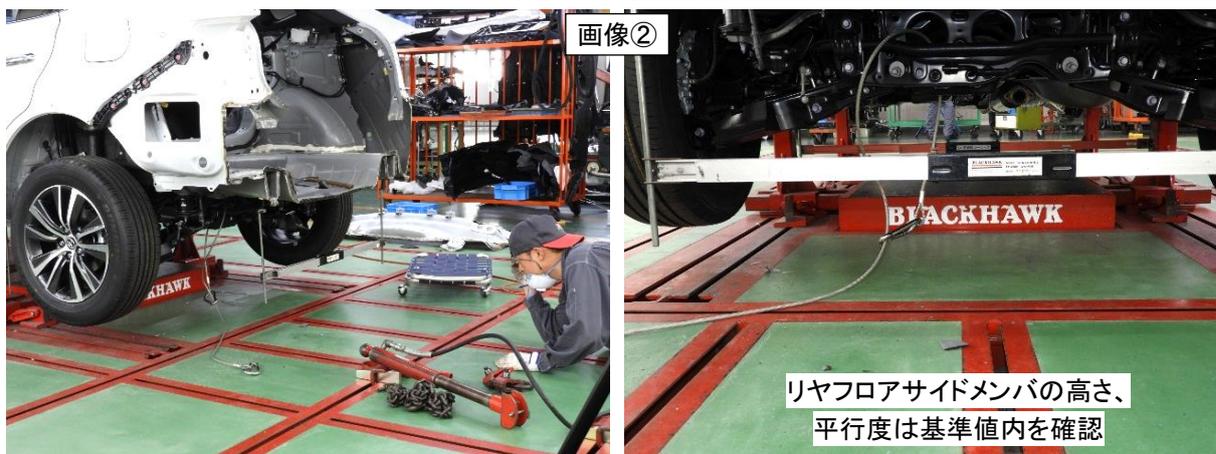
画像② 左右のリヤフロアサイドメンバの高さ、平行度とも基準値内を確認し基本修正は終了

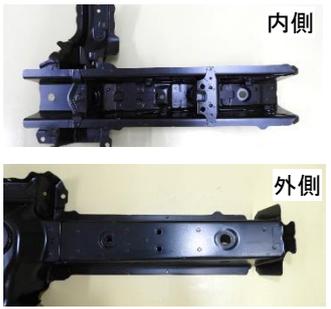
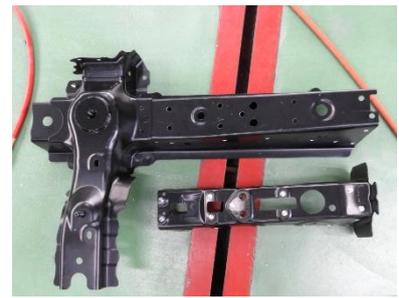
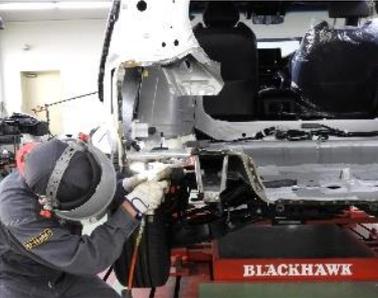
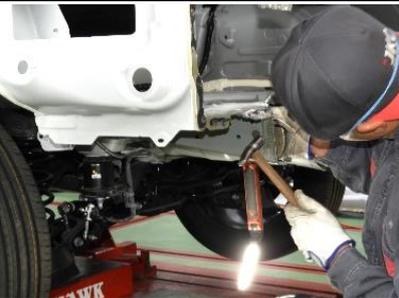
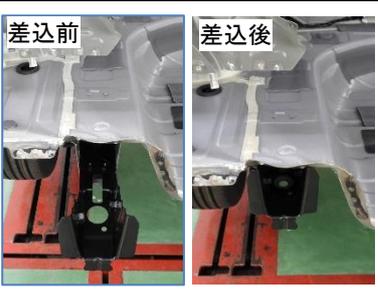
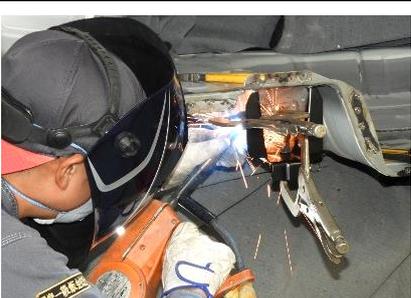
左リヤフロアサイドメンバリヤ、フランジ部（中筒部）一部取替作業

今回の損傷は、後端のフランジ部（中筒側）に折れ、および外筒側に変形が発生しました。

今回の衝突による左リヤサイドメンバへの損傷は、後端フランジ部（中筒部）の折れ曲がりおよびフランジ周辺（外筒部）へ損傷が波及しました。全体の損傷範囲は狭く、強い折れや潰れがないことから外見的には修正可能な損傷に見えますが、後端のフランジ部まで2重構造になっていることから、剛性が高く損傷しにくい反面、小さな損傷でも板金修正がしにくい構造になっています。

損傷範囲は狭く、リヤサイドメンバの後端部付近に集中していることから、リヤフロアサイドメンバリヤのフランジ部を含む中筒部分の溶接点で取替えをし、中筒部分を取外すことで外筒側の変形は修正可能になりました。

① 損傷状態、後端&フランジに折れ	② 補給部品（リヤフロアサイドメンバリヤ）、内外の2重構造	③ 中筒を溶接点で取外し（内側）

④ 中筒を溶接点で取外し（外側）	⑤ 車両から中筒を取外し	⑥ 取替部位（左右フランジはクランプのためにカット済み）

⑦ 車体側（外筒）の形状修正	⑧ 中筒の取付けイメージ	⑨ 中筒を外筒に溶接

今回の復元修理においては、損傷の大きいリヤフロアサイドメンバリヤの中筒部分のみを溶接点から取外し新品と取替えを行うことで、リヤフロアサイドメンバ本体（外筒部分）をリヤフロアパン側に残したまま板金修正することが可能になりました。

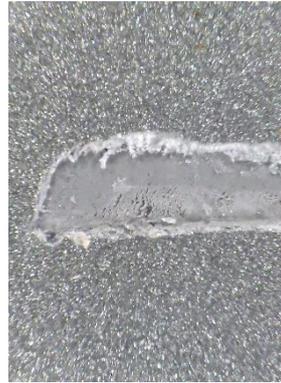
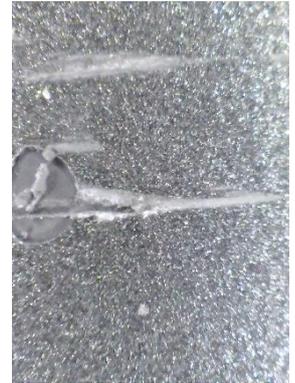
③ マイナスドライバ × 塗膜損傷

斜めになったドライバの形状が印象

傷の幅	1.20 mm	傷の特徴	<ul style="list-style-type: none"> ・初めは面で接触、クリア層が削れるも、中ほどよりドライバが傾き角部と接触、損傷がサフェーサ部に達する。・直線状の線傷が生成される。 ・塗膜の切粉が多数発生する。
傷の深浅	浅い

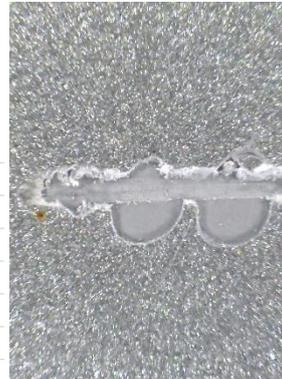
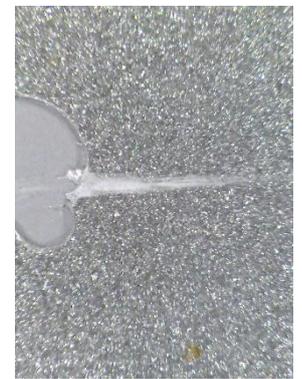
④ 鍵 × 塗膜損傷

終端で塗膜剥離し力が最大となる。

傷の幅	0.40 mm	傷の特徴	<ul style="list-style-type: none"> ・傷の幅・断面とも一定の直線状の傷が生成される。・切粉の発生は少ない。 ・傷の終端で塗膜が剥離し、傷の生成のため加える力が大きくなる。 ・接触面積が大きく滑らかな形状であり傷は浅く、損傷は鋼板に達してはいない。
傷の深浅	浅い

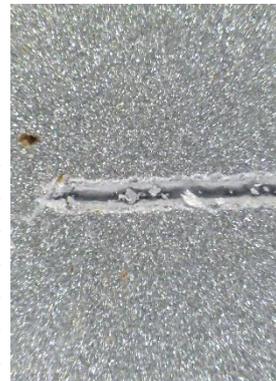
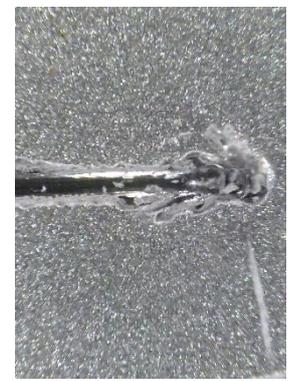
⑥ 釘 ×100N

傷の幅	0.25mm	傷の特徴	<ul style="list-style-type: none"> ・釘の先端部が容易に鋼板に到達したため引っ掛かりが発生し、不規則に飛ぶ傷が生成された ・引っ掛かりにより道具がパネルから離れてしまい、大きな力を加えるのは困難であった。 ・塗膜の切粉の他、鉄粉も発生する。・ギザギザした損傷面となる。・パネルも僅かに変形
傷の深淺	鋼板に到達

釘やマイナスドライバのように、接触面積が小さい道具・状態であれば、100N以下の力でも鋼板に達する損傷を生成することが確認できました(釘では約70Nで鋼板に到達)。

また損傷が鋼板に達したものは、損傷が直線状にならずギザギザ状の傷が生成され、それ以上の力を加えることができませんでした。これは、道具が鋼板に到達したことで引っ掛かりが発生したためですが、鋼板到達時の引っ掛かりは、塗膜により発生する引っ掛かりに比べ突破するのが極端に難しく、結果として引っ掛かりと反発が繰り返されることにより生成されます。
