自研センターニュース

令和4年1月15日発行  
毎月1回15日発行(通巻556号)

## トヨタ ハリアー (MXUA80) 前部衝突の損傷診断

## トヨタ ハリアー (MXUA80) 前部損傷の復元修理事例

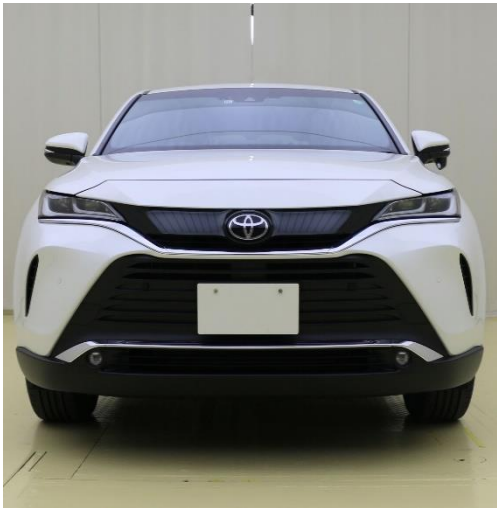
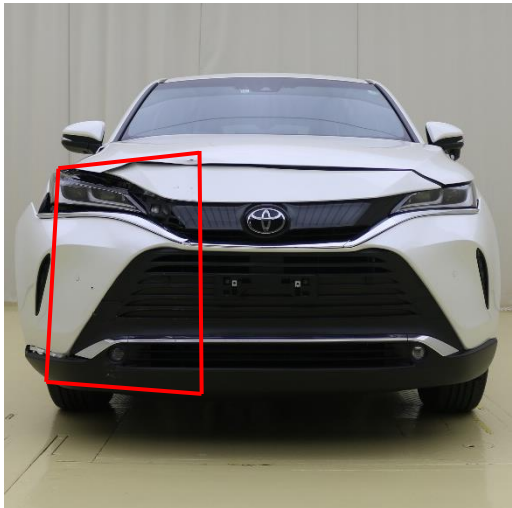
| 衝突前 | 衝突後 |

| 衝突前 | 衝突後 |
|---|---|
| <ul style="list-style-type: none"> <li>・ 前部右寄り 40%の範囲で後方に押込まれている。</li> <li>・ フロントバンパ、右ヘッドランプ、フードパネル（アルミ 6000 系）に相手物との衝突による直接損傷が発生している。</li> </ul> | |

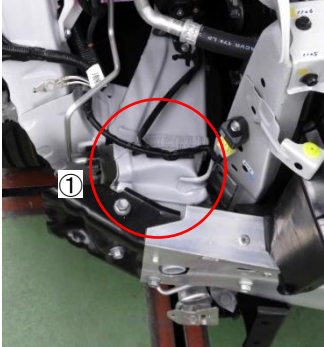
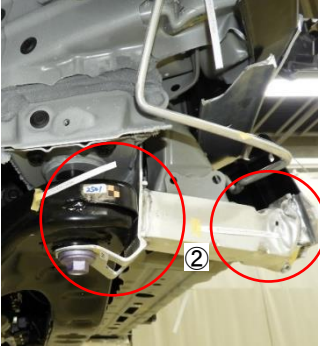
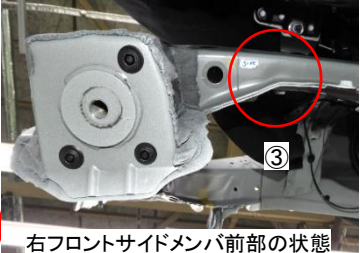
| 衝突前 | 衝突後 |
|---|---|
| | <p data-bbox="981 958 1342 1019">右フロントサイドメンバ前部の状態<br/>サスペンションメンバ取外後下から撮影。</p> |

| 衝突前 | 衝突後 |
|---|---|
| <p>① 右フロントサイドメンバ前端部は、バンパラインホースからの押込みにより後方への潰れと左方向への折れが発生している。</p> <p>② 右側のアンダロードパスを形成するクラッシュボックス（右フロントバンパエクステンション）は前部の後方への潰れと全体が後方へ押込まれたことで、後面と井桁上のフロントサスペンションメンバ（フロントフレーム）右前部が変形している。</p> <p>③ 右フロントサイドメンバ前部の形状変化部位（サスペンションメンバ右前取付後部）で曲がりおよび下面の凹みが発生している。</p> | |

| 部位名 | 衝突後の状態・復元作業の説明 |
|---|---|
| 右フロントサイドメンバ | <ul style="list-style-type: none"><li>・先端部での潰れと折れおよび、サスペンションフレーム右前取付部後の形状変化部位で曲がりが発生。</li><li>・前端部の復元は、インナ側のサイドメンバブラケットの取替え、アウト側は、サイドメンバサブ Assy アウタを使用し、前部溶接点での取替えを選択。</li><li>・残部、形状変化部位での曲がり復元は、基本修正（寸法復元）の後、インナ側の形状修正を行なう。損傷部が閉断面構造のため、アウト側損傷部付近を切開、開断面にしたうえで損傷部を板金修正する。</li></ul> |

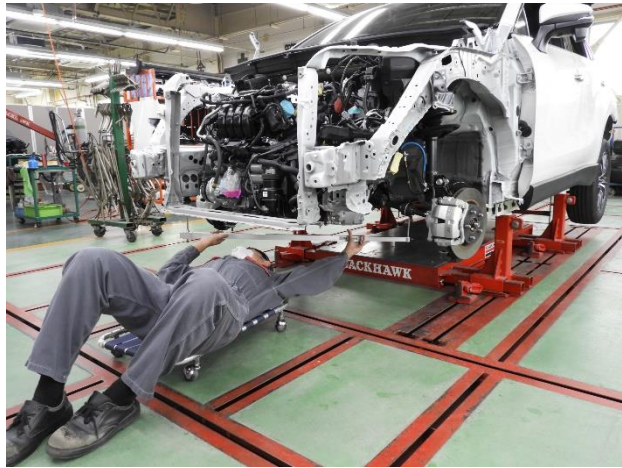
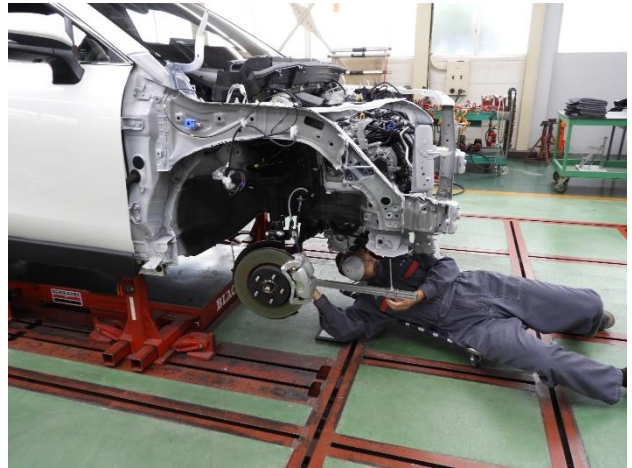
#### ④ 確認計測（1回目）

- ・フロントサスペンションフレーム取外し後、これまで測定できなかった計測点を含め、詳細な確認を実施
- ・左右のフロントサイドメンバは、幅方向で間隔 4mm 広く、右側の持上がりが残っている。  
この後、右フロントサイドメンバへ引き具装着のための粗切を行い、単体修正を行う。

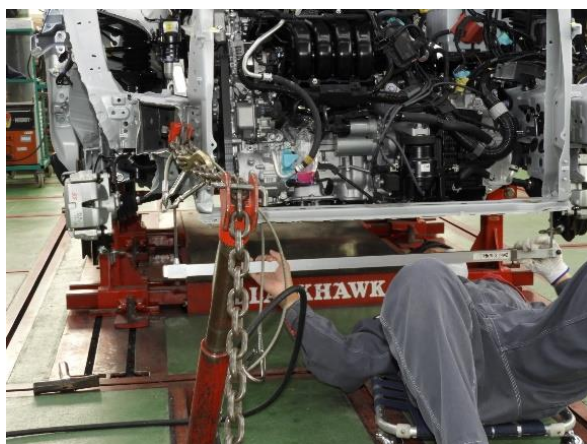
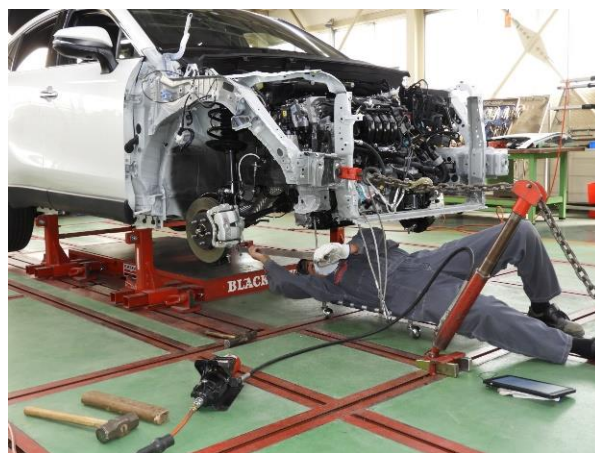
#### ④ 確認計測（2回目）

引き 2 回目の結果確認、左右フロントサイドメンバの状態は、長さ、幅、対角ともに復元傾向にあるが、右フロントサイドメンバの持ち上がりが残っているため、この後、下方向への引き作業を行う。

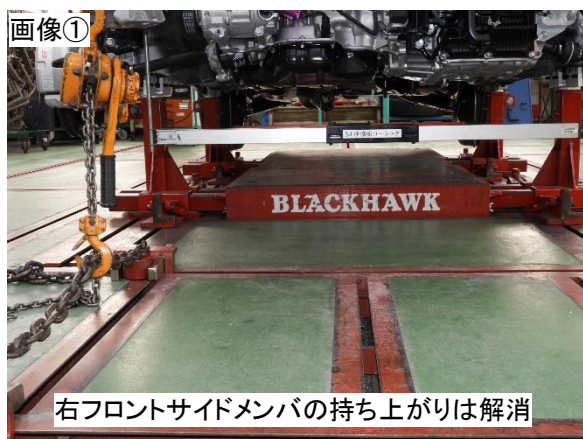
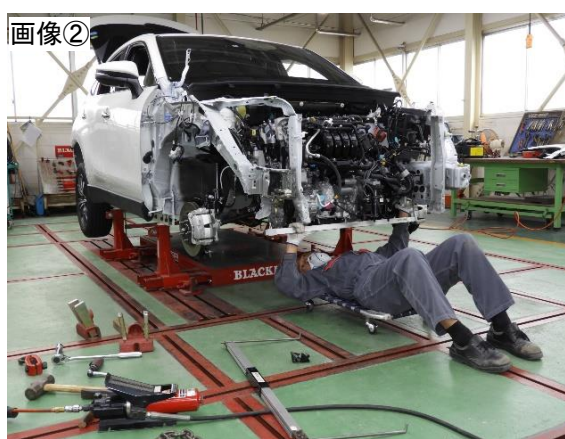
#### ④ 確認計測（3回目）

画像① フロントサイドメンバ左右の高さ、平行度は基準値内への復元を確認

画像② 左側とのバランスを含め、基準値内を確認

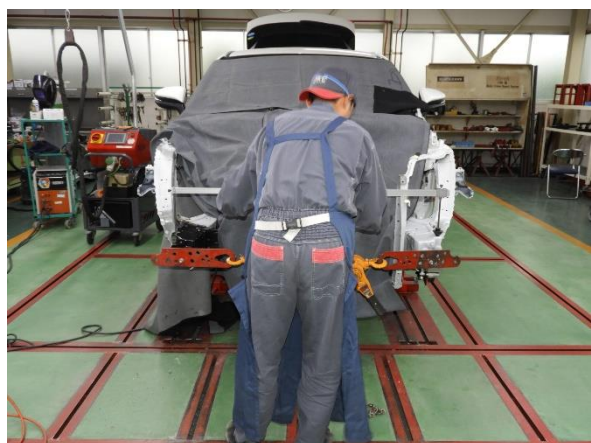
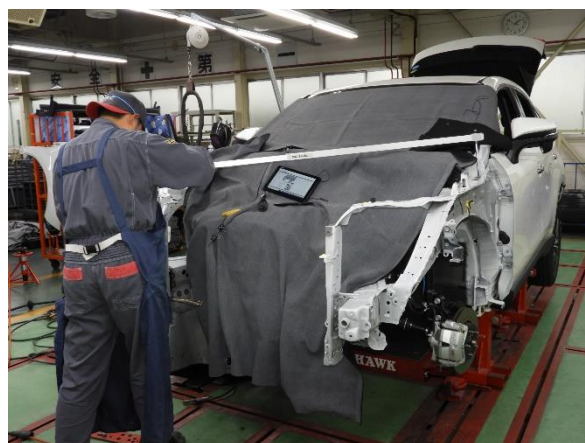
### ④ 確認計測（４回目）

フロントサイドメンバの広がり傾向は解消を確認、基本修正は終了、この後右フロントサイドメンバ中央前部、形状変化部位（閉断面構造）のひずみ修正（切開板金）を行う。

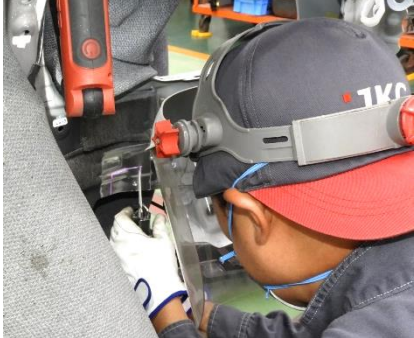
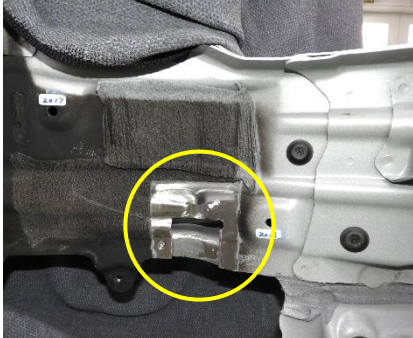
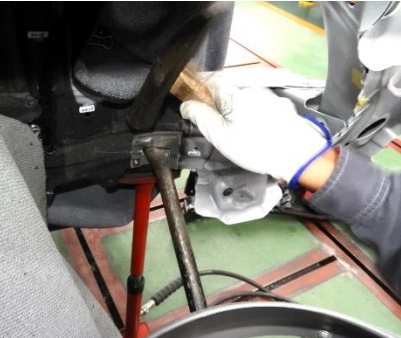
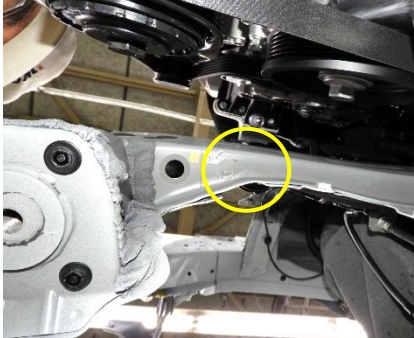
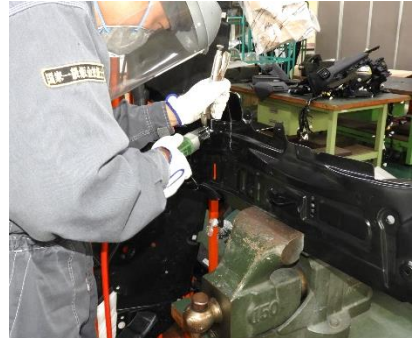
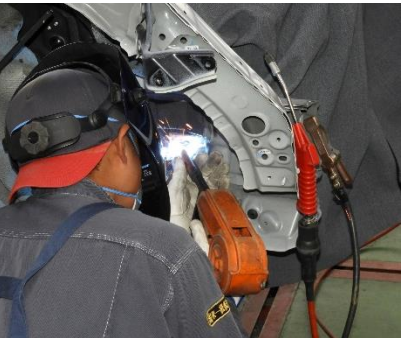
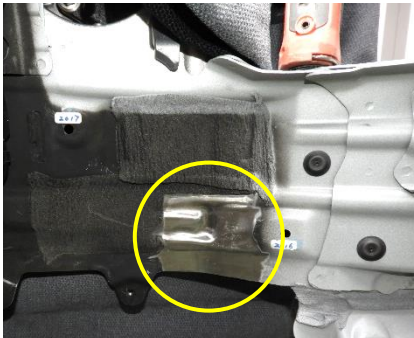
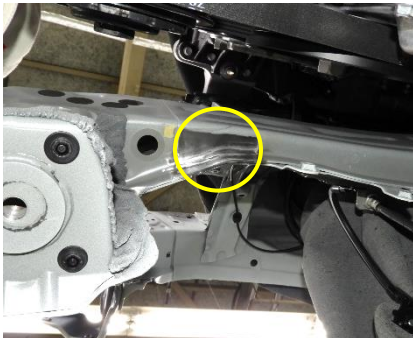
| 右フロントサイドメンバの形状修正作業 | | |

右フロントサイドメンバ中央前部、形状変化部位での曲がり損傷については、基本修正（寸法復元のための引き作業）だけではひずみが残り、損傷部（インナ側）の形状修正が必要です。損傷部は閉断面構造になっていることから、損傷部付近（アウト側）を切開し、損傷部を直接ハンマリングする方法で形状修正を行いました。

| 右フロントサイドメンバの形状修正作業 | | |
|---|---|---|
| ① 修正前の損傷状態（黄丸部） | ② サイドメンバアウト側の切開 | ③ 切開後の状態 |
| ④ レバーとハンマで損傷部（インナ側）の板金修正 | ⑤ 損傷部板金修正後の状態 | ⑥ 切開部のふたの部分を新品から切出し |
| ⑦ 切出した部分を切開部へ溶接 | ⑧ 切開部の閉じ作業終了 | ⑨ 損傷部の形状修正終了 |

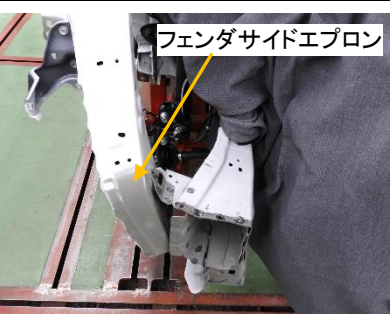
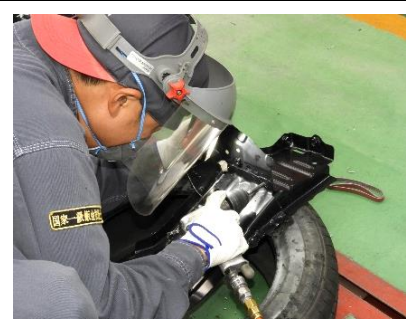
| 右フロントサイドメンバ（アウト側）前部溶接点での取替、右サイドメンバブラケット（インナ側）取替作業 | | |

今回は、右フロントサイドメンバの前部取替作業を紹介します。新型ハリアーのフロントバンパラインホースメントにはクラッシュボックスの装着がなく、フロントサイドメンバの先端部がクラッシュボックスの役割を担います。今回の右フロントサイドメンバ先端部の損傷は、潰れと曲がりが発生し取替が必要です。指数では先端部のインナ側であるフロントサイドメンバブラケットの取替えとアウト側のリヤサイドメンバの半裁取替作業が設定されていますが、今回の損傷ではアウト側半裁位置の後部にも折れが発生していたことから半裁位置より奥側となるリヤサイドメンバ内の溶接位置で取替えを行うことで、フロントフェンダエプロン前端部であるフェンダサイドエプロンを取外すことなく復元ができましたので紹介します。

| 右フロントサイドメンバ（アウト側）前部溶接点での取替、右サイドメンバブラケット（インナ側）取替作業 | | |
|---|---|---|
| ① アウト側半裁位置（黄線）後部に折れが発生 | ② 損傷部、取替部位（溶接点）の取外し後の状態 | ③ サイドメンバサブ Assy アウトから取替部の溶接点で取外し |

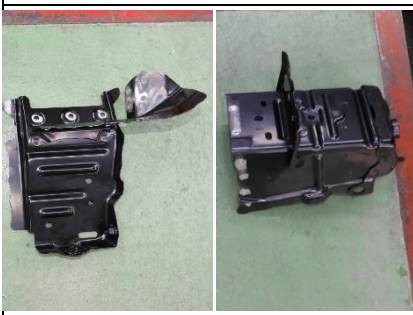
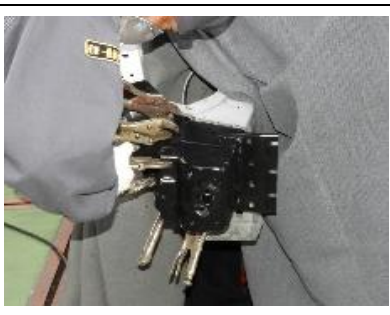
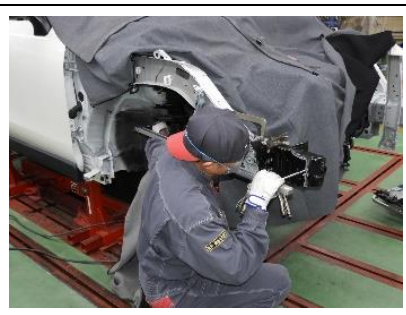
| 右フロントサイドメンバ（アウト側）前部溶接点での取替、右サイドメンバブラケット（インナ側）取替作業 | | |
|---|---|---|
| ④ 左③で取外したアウト側取替部品<br>右インナ側サイドメンバブラケット | ⑤ アウト側部品および、インナ側<br>サイドメンバブラケットの仮組み | ⑥ 計測による正規位置出し |

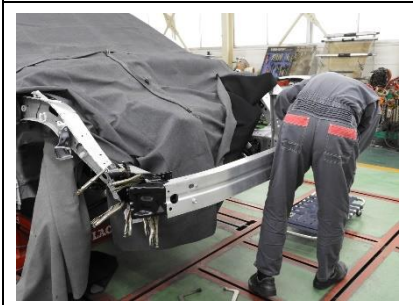
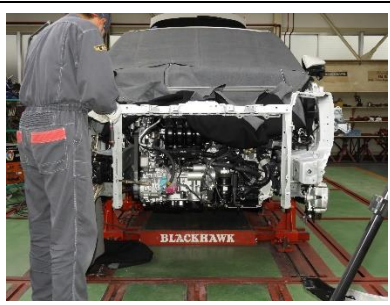
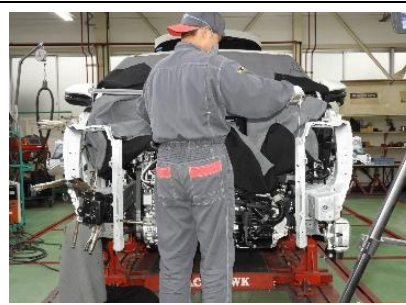
| 右フロントサイドメンバ（アウト側）前部溶接点での取替、右サイドメンバブラケット（インナ側）取替作業 | | |
|---|---|---|
| ⑦ バンパラインホースの取付確認 | ⑧ ラジエータサポート仮組み | ⑨ 計測による正規位置出し |

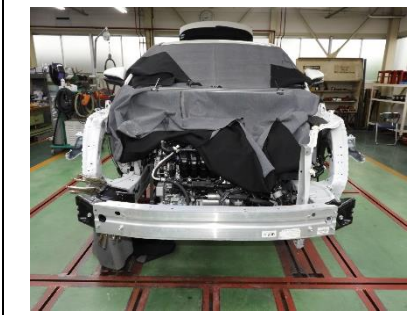
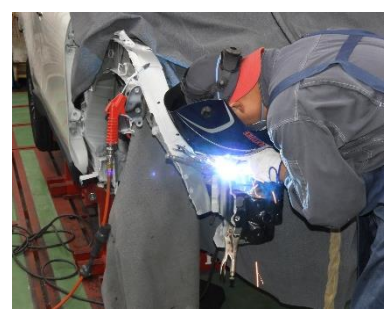
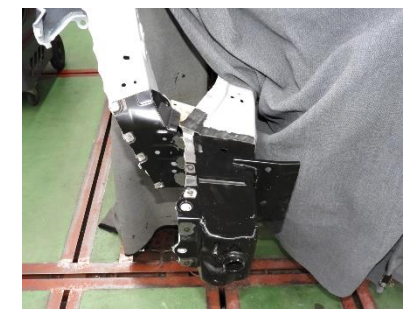
| 右フロントサイドメンバ（アウト側）前部溶接点での取替、右サイドメンバブラケット（インナ側）取替作業 | | |
|---|---|---|
| ⑩ 右サイドメンバ位置決め完了 | ⑪ 右サイドメンバ取替部溶接固定 | ⑫ 右サイドメンバ前部取替作業完了 |

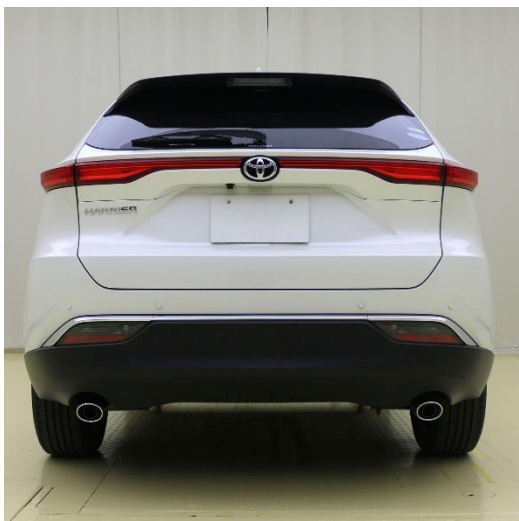
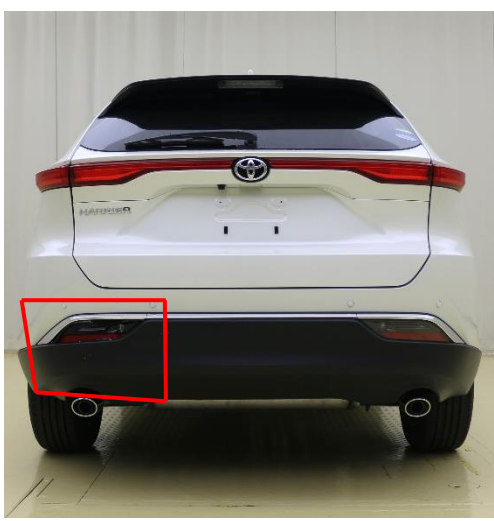
| 衝突前 | 衝突後 |
|---|---|
| <ul style="list-style-type: none"> <li>・後部左寄り約 40%の範囲で相手物と衝突し後部左側が前方に押込まれている。</li> <li>・リヤバンパに相手物との衝突による直接損傷が発生している。バックドアは非衝突。</li> <li>・エキゾーストテールパイプに修理を要する損傷は発生していない。</li> </ul> | |

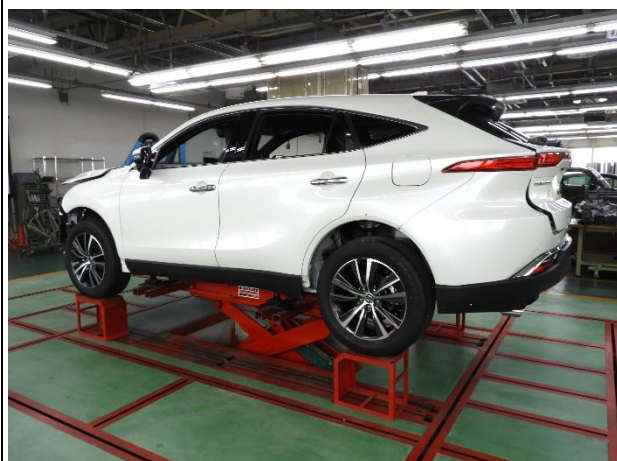
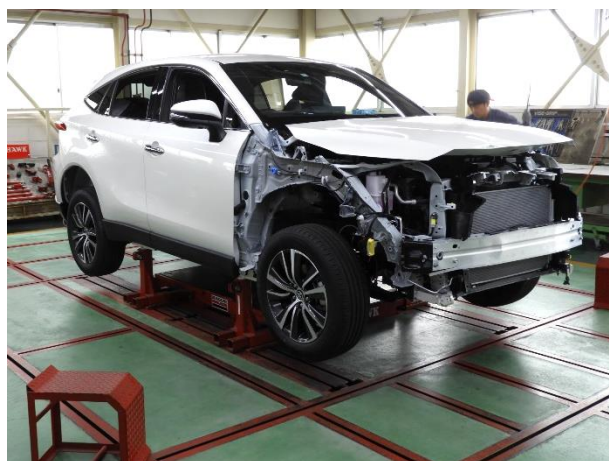
### ① 損傷車両のマウント状態

- ・ブラックホーク・ウイニングアンカによる4点固定の状態
- ・多方向へ大きな力で同時引き作業を行うことが想定される場合、4点固定が必要

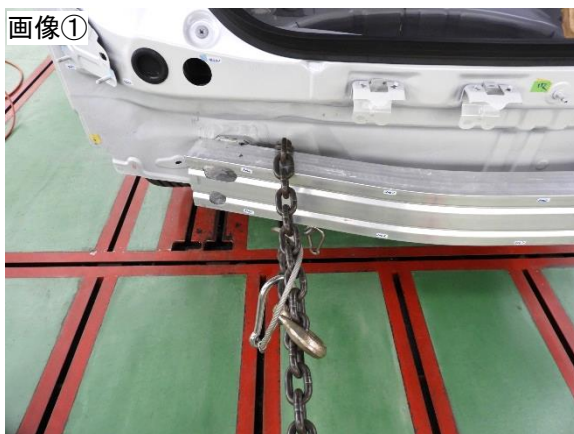
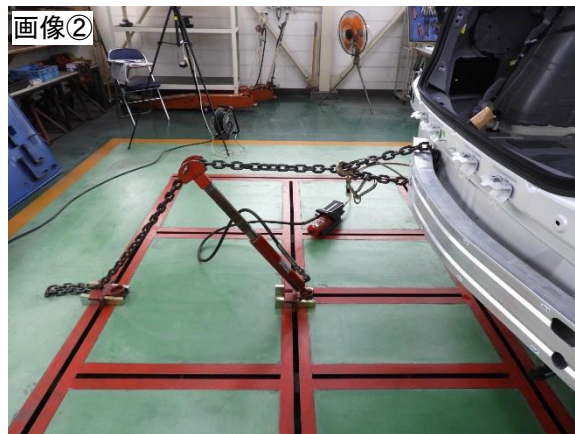
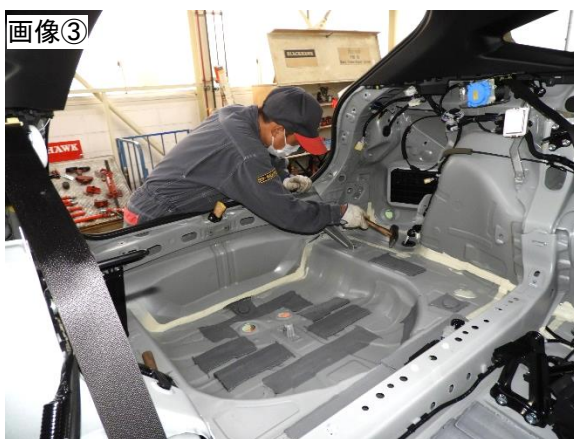
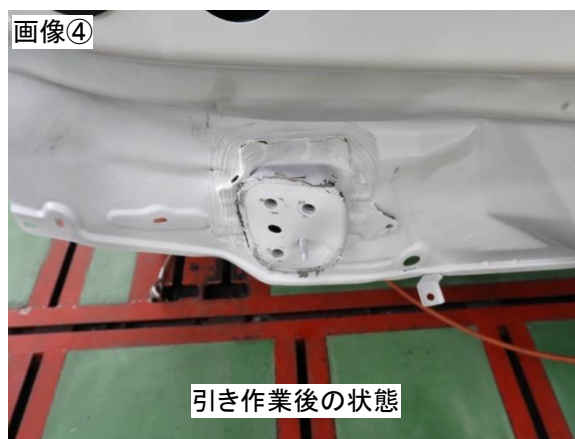
### ③ 寸法復元作業（1回目）

- 画像① リヤバンパラインホースメントへ衝突時と逆方向の力を加えることでボデー側を復元させる。
- 画像② 引き方向は6時方向（やや7時寄り）の水平引き
- 画像③ 引き作業中の空打ちにより残留応力を取除き、スプリングバック量を減少させる。
- 画像④ クラッシュボックスはボデーロアバックパネルの外側に取付けられているため、左リヤフロアサイドメンバへ引き力に応じた力が伝わらず、引きの効果が少ない。

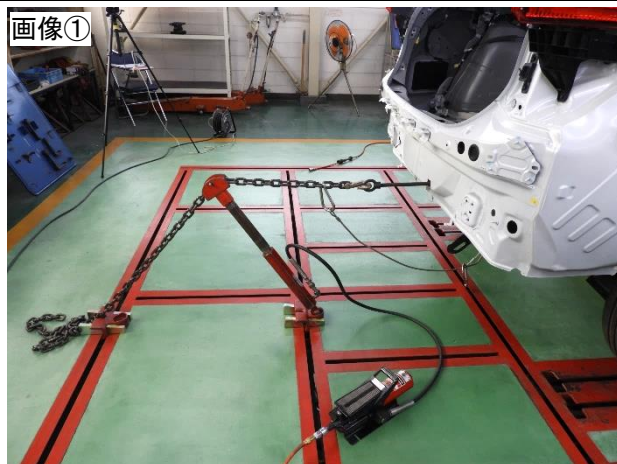
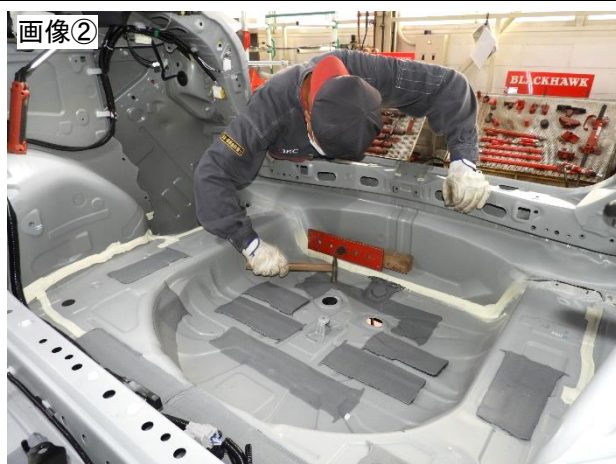
### ③ 寸法復元作業（2回目）

画像① リヤフロアパンの折れ位置に近い位置で、ボデーロアバックパネルの引出しを行う。

画像② ボデーロアバックパネルを引出しながらフロアの折れ部分の空打ちを行い、正規位置への引出しを行う。

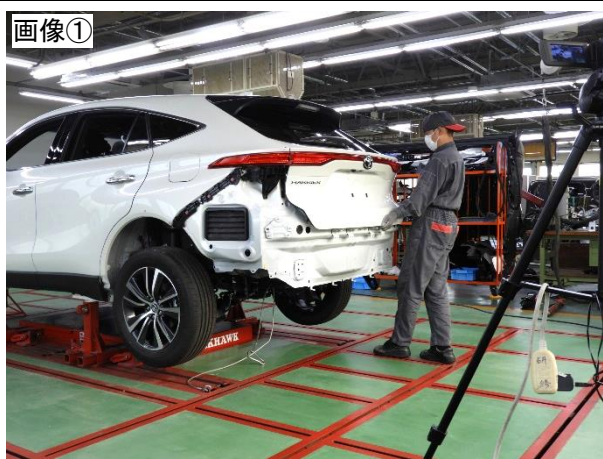
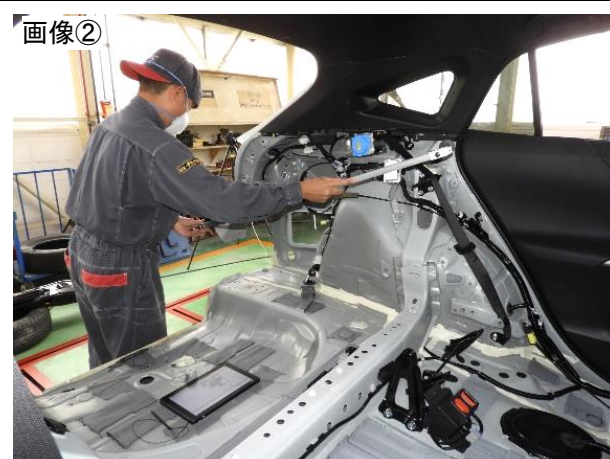
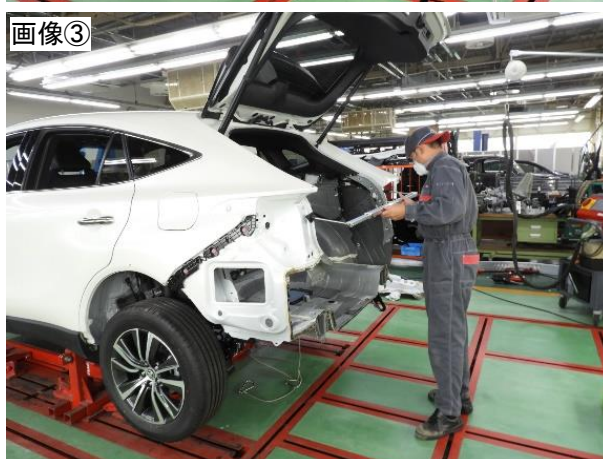
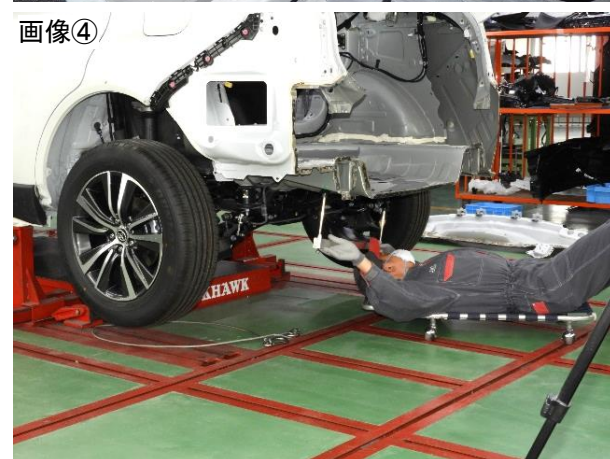
### ④ 確認計測（1回目）

画像① 無損傷のバックドアを使用して、開口部の復元状態を確認する。

画像②③ バックドア開口部の状態を、計測機（トラムトラッキングゲージ）を使用して確認する。

バックドア開口部の状態はおおむね基準値内であるが、アンダフロアの寸法は修正不足があり再修正が必要。この後、左リヤフロアサイドメンバの単体修正を行う。

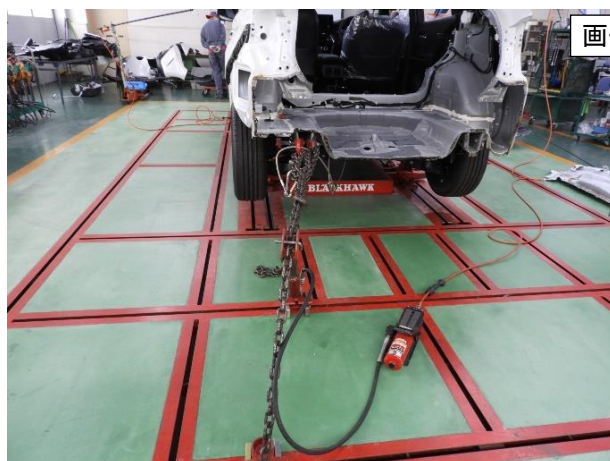
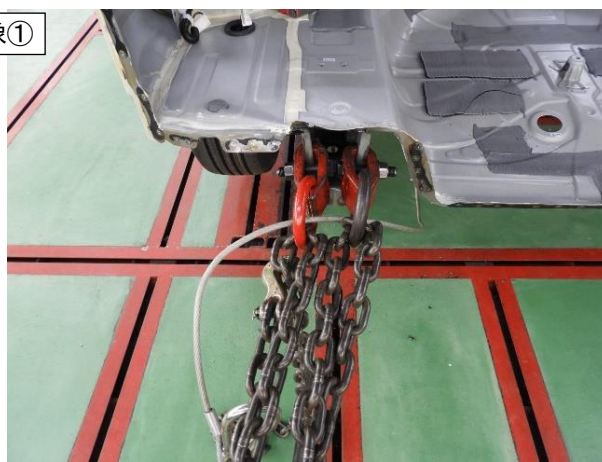
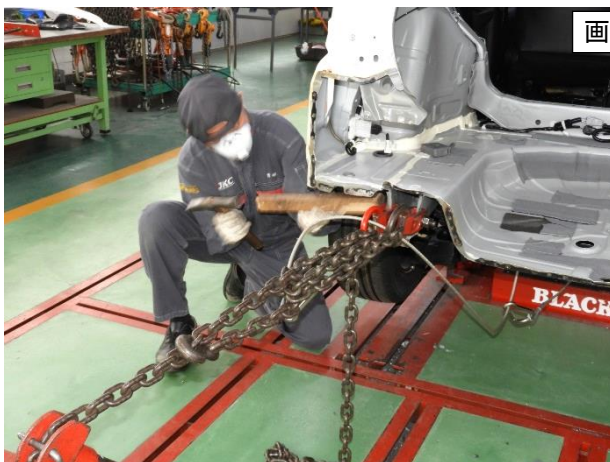
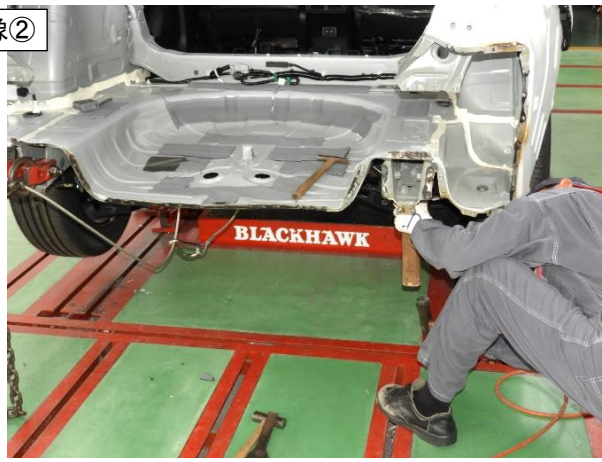
### ③ 寸法復元作業（3回目）

画像① 左リヤフロアサイドメンバの振れ修正、6時方向（やや7時寄り）、水平（やや下目）引き  
画像② 引き作業中の空打ちにより残留応力を取除き、スプリングバック量を減少させる。

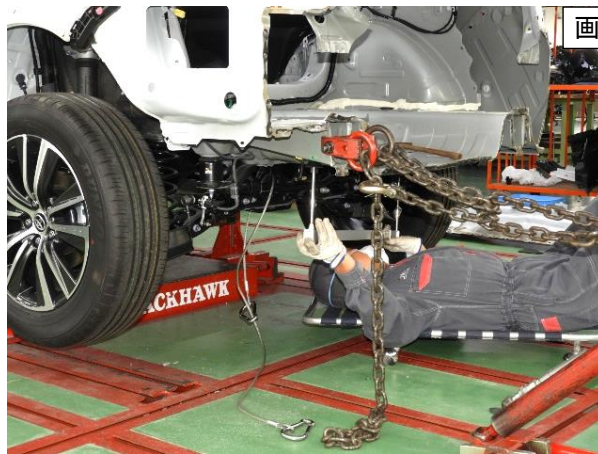
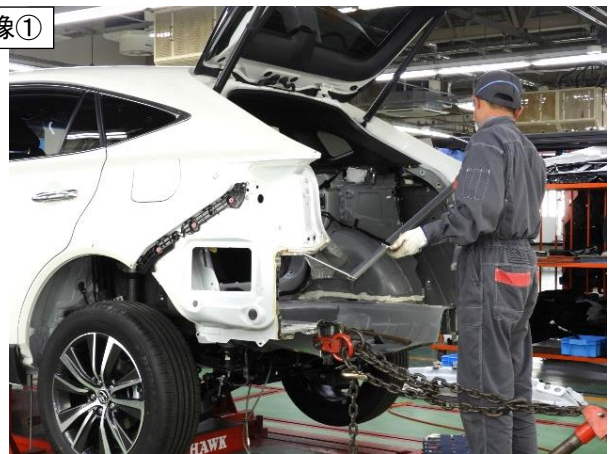
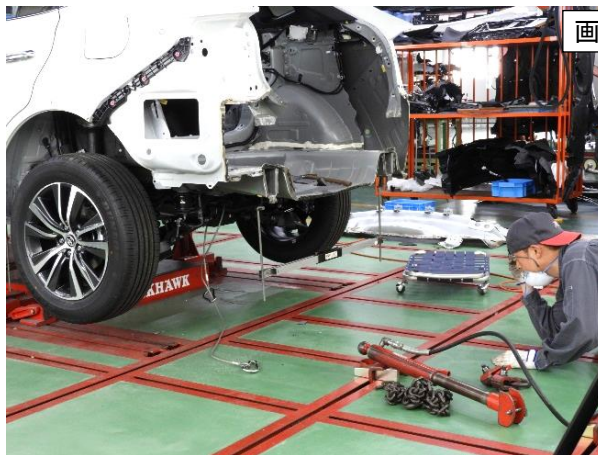
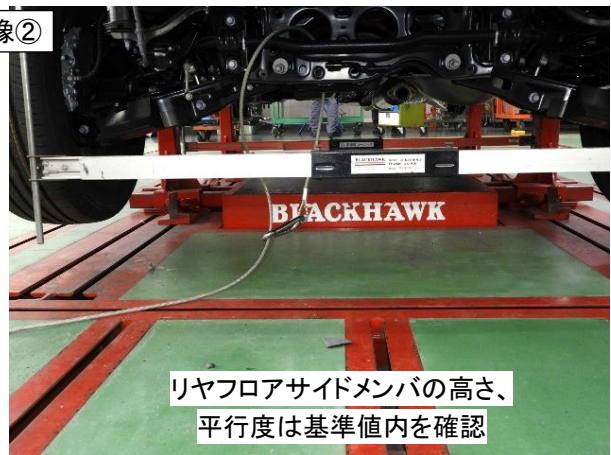
#### ④ 確認計測（2回目）

画像① アンダフロア、バックドア開口部とも、長さ、高さ、対角ともに基準値内を確認

画像② 左右のリヤフロアサイドメンバの高さ、平行度とも基準値内を確認し基本修正は終了

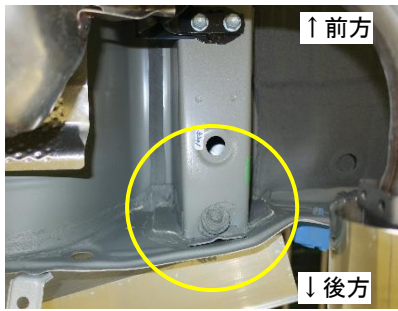
今回の損傷は、後端のフランジ部（中筒側）に折れ、および外筒側に変形が発生しました。

| 左リヤフロアサイドメンバリヤ、フランジ部（中筒部）一部取替作業 | | |
|---|---|---|
| ① 損傷状態、後端&フランジに折れ | ② 補給部品（リヤフロアサイドメンバリヤ）、内外の2重構造 | ③ 中筒を溶接点で取外し（内側） |

今回の衝突による左リヤサイドメンバへの損傷は、後端フランジ部（中筒部）の折れ曲がりおよびフランジ周辺（外筒部）へ損傷が波及しました。全体の損傷範囲は狭く、強い折れや潰れがないことから外見的には修正可能な損傷に見えますが、後端のフランジ部まで2重構造になっていることから、剛性が高く損傷しにくい反面、小さな損傷でも板金修正がしにくい構造になっています。

損傷範囲は狭く、リヤサイドメンバの後端部付近に集中していることから、リヤフロアサイドメンバリヤのフランジ部を含む中筒部分の溶接点で取替えをし、中筒部分を取外すことで外筒側の変形は修正可能になりました。

今回の復元修理においては、損傷の大きいリヤフロアサイドメンバリヤの中筒部分のみを溶接点から取外し新部品と取替えを行うことで、リヤフロアサイドメンバ本体（外筒部分）をリヤフロアパン側に残したまま板金修正することが可能になりました。

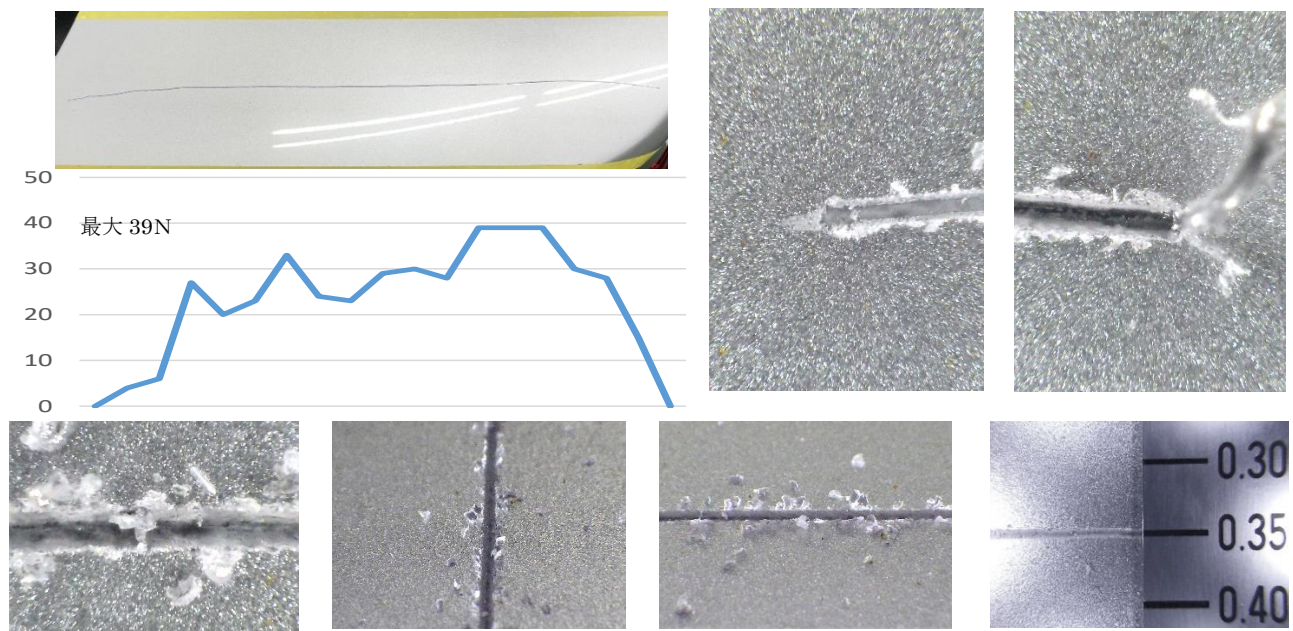
## ① 釘 × 塗膜損傷

| 傷の幅 | 0.35mm | 傷の特徴 | <ul style="list-style-type: none"> <li>・傷の幅は一定、断面はV字状の直線状の傷が生成される。・塗膜の切粉が多数発生する。</li> <li>・鋭利な先端形状のため、比較的軽微な力で傷が生成された。</li> <li>・傷は深い、損傷は鋼板には達してはいない。</li> </ul> |
| 傷の深浅 | 深い | | |

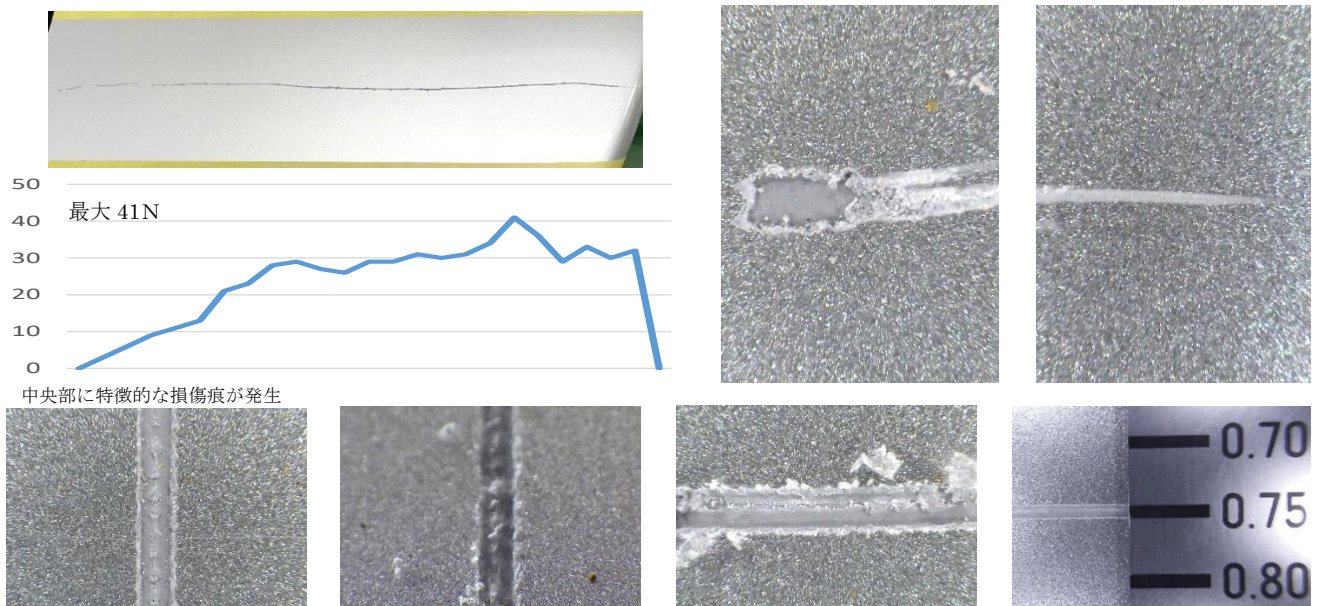
## ② プラスドライバ × 塗膜損傷

| 傷の幅 | 0.75mm | 傷の特徴 | <ul style="list-style-type: none"> <li>・傷の幅は一定、V字状に削られた直線上の傷が生成される。・塗膜の切粉が多数発生する。</li> <li>・傷の中央や側面部にはドライバの突起部と接触によるものと思われる特徴的な損傷痕発生。</li> <li>・接触面積が大きく形状も滑らかであり、引っ掛かり発生せず。</li> </ul> |
| 傷の深浅 | やや深い | | |

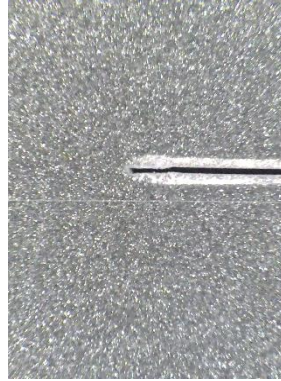
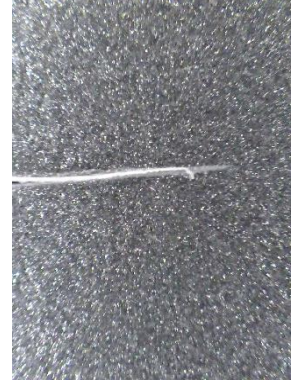
## ⑤ カッタ (参考)

| 傷の幅 | 0.2mm | 傷の特徴 | <ul style="list-style-type: none"> <li>・刃物特有の一直線状の損傷である。</li> <li>・塗膜の切粉は発生していない。・傷の片側に塗膜の浮き上がりが見られる。</li> <li>・塗膜の剥離・削れ量が少なく、目視上では損傷が鋼板に達しているかは判断し難い。</li> </ul> |
| 傷の深浅 | 深い | | |

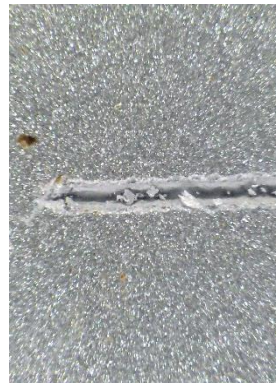
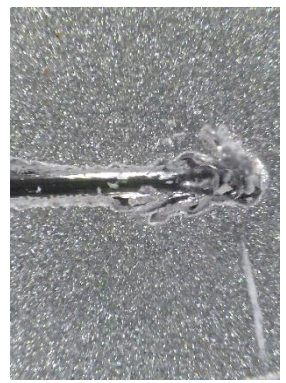
## ⑥ 釘 ×100N

| 傷の幅 | 0.25mm | 傷の特徴 | <ul style="list-style-type: none"> <li>・釘の先端部が容易に鋼板に到達したため引っ掛かりが発生し、不規則に飛ぶ傷が生成された</li> <li>・引っ掛かりにより道具がパネルから離れてしまい、大きな力を加えるのは困難であった。</li> <li>・塗膜の切粉の他、鉄粉も発生する。・ギザギザした損傷面となる。・パネルも僅かに変形</li> </ul> |
| 傷の深浅 | 鋼板に到達 | | |

釘やマイナスドライバのように、接触面積が小さい道具・状態であれば、100N以下の力でも銅板に達する損傷を生成することが確認できました(釘では約70Nで銅板に到達)。

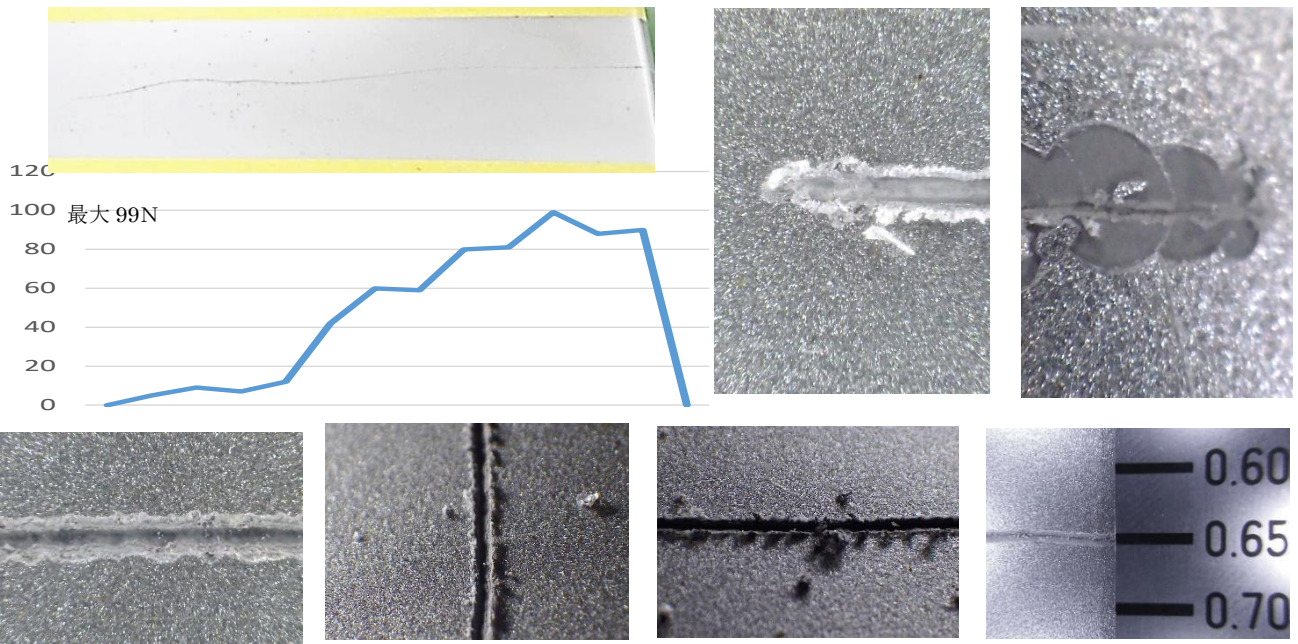
## ⑦ プラスドライバ × 100N

| 傷の幅 | 0.65 mm | 傷の特徴 | <ul style="list-style-type: none"> <li>・最大99Nの力を加えたが、接触面積が大きいため損傷は鋼板に到達せず。</li> <li>・接触面積が大きいため、徐々に力を加えるも深部には到達せず一直線状の傷が生成された。</li> </ul> |
| 傷の深浅 | 深い | | |

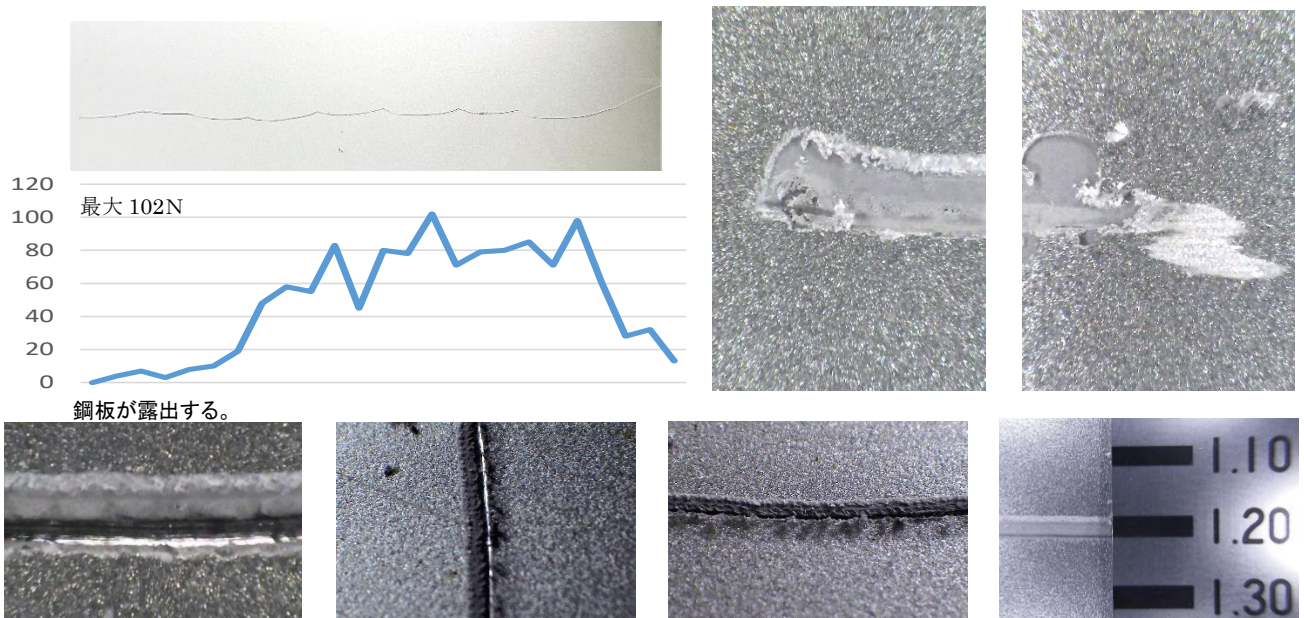
## ⑧ マイナスドライバ × 100N

| 傷の幅 | 1.20 mm | 傷の特徴 | <ul style="list-style-type: none"> <li>・初めは面で接触させるも、徐々にドライバが傾きドライバの角部と接触、損傷が鋼板に達する。</li> <li>・損傷が鋼板に到達後は引っ掛かりが発生しそれ以上力を加えられず。</li> <li>・損傷が鋼板に到達後、傷は直線状にならずギザギザした損傷面となる。</li> </ul> |
| 傷の深浅 | 鋼板に到達 | | |

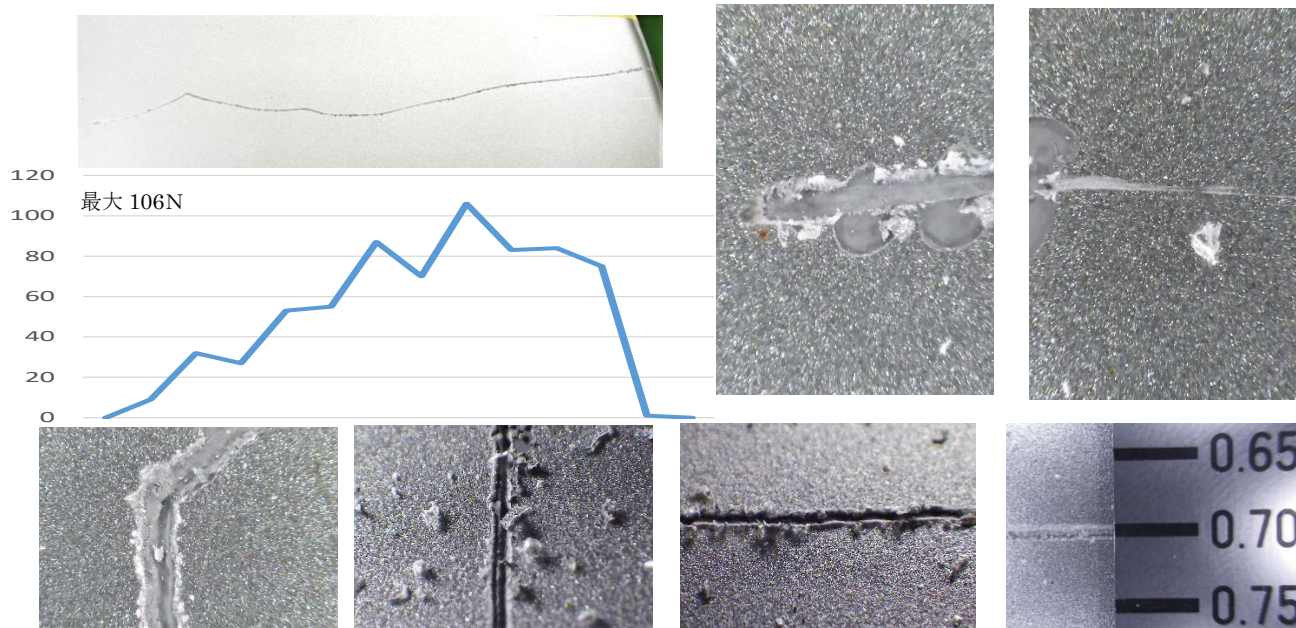
## ⑨ 鍵 × 100N

| 傷の幅 | 0.70mm | 傷の特徴 | <ul style="list-style-type: none"> <li>一度大きな引っ掛かりが発生するもサフェーサを通過する損傷にはならず、以降も道具の接触面積が大きく、鋼板に達する損傷になることはなかった。</li> <li>引っ掛かり部を除けば、(1回目)と傷の深度に違いはあるが目視上の違いは無い。</li> </ul> |
| 傷の深浅 | 深い | | |

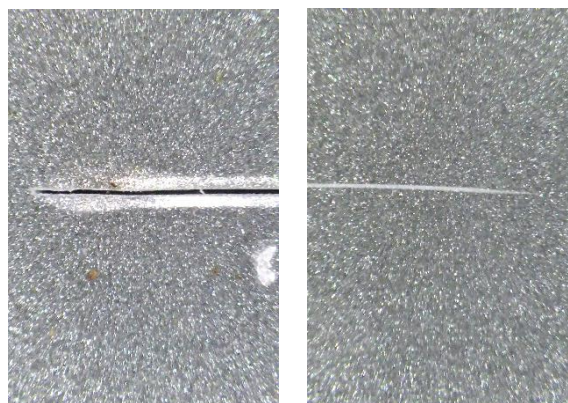
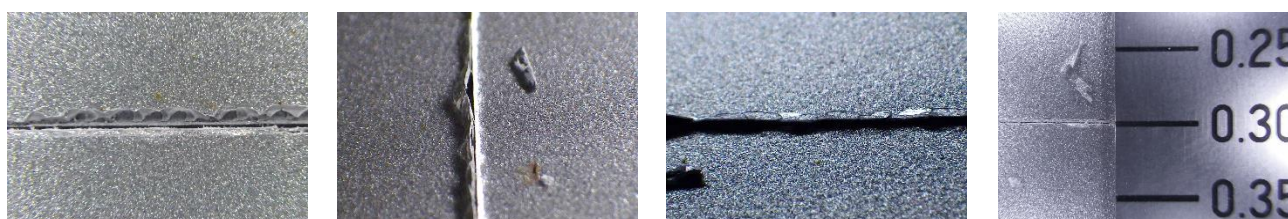
| 傷の幅 | 0.30 mm | 傷の特徴 | <ul style="list-style-type: none"> <li>傷の両側に塗膜の浮き上がりが見られ傷面が目視出来ない為、損傷診断にはフェザエッジをとるのが望ましい。</li> <li>切粉・鉄粉は発生せず、また特段大きな音は発生しない。</li> <li>傷生成時、鋼板到達時に一度引っ掛かりが発生するも、(1回目)の損傷と目視上差が無い。</li> </ul> |
| 傷の深浅 | 鋼板に到達 | | |
