# Jikencenter NEWS

## 日産 ノート (E13) 前部衝突の損傷診断

## 日産 ノート (E13) 前部損傷の復元修理事例

## 日産 ノート (E13) 後部衝突の損傷診断

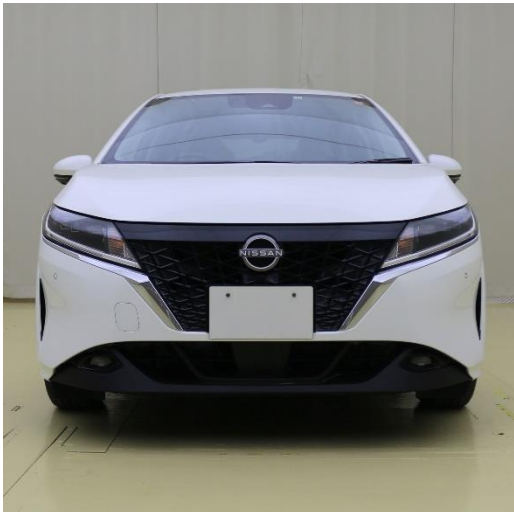
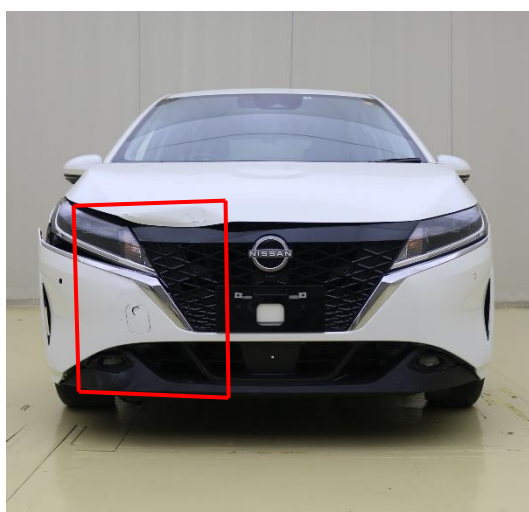
| 衝突前 | 衝突後 |
|---|---|
| <ul style="list-style-type: none"> <li>・ 前部右寄り 40%の範囲で後方に押込まれている。</li> <li>・ フロントバンパ、右ヘッドランプ、フードに衝突相手物との直接損傷が発生している。</li> </ul> | |

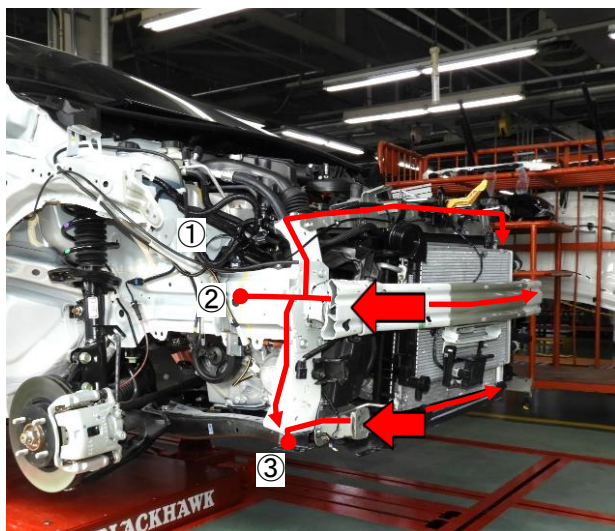
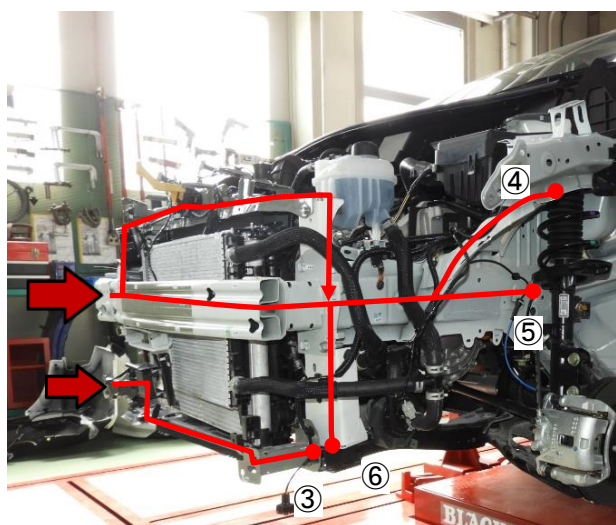
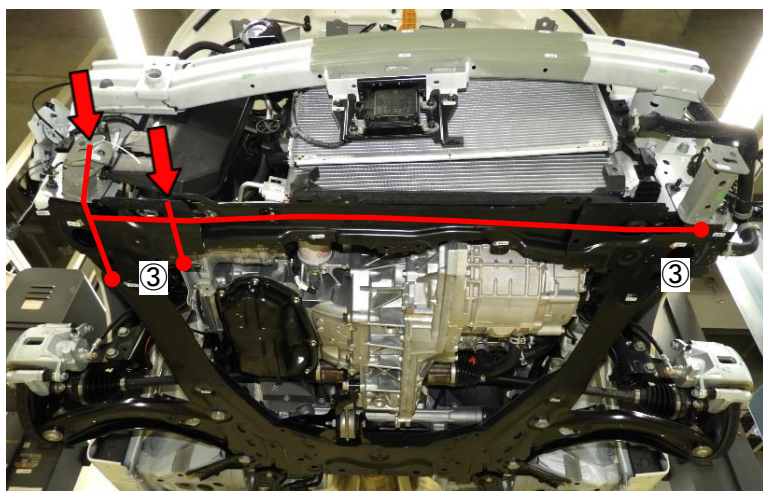
波及経路別：最終波及部位

① アップロードパス最終波及部位

波及損傷なし

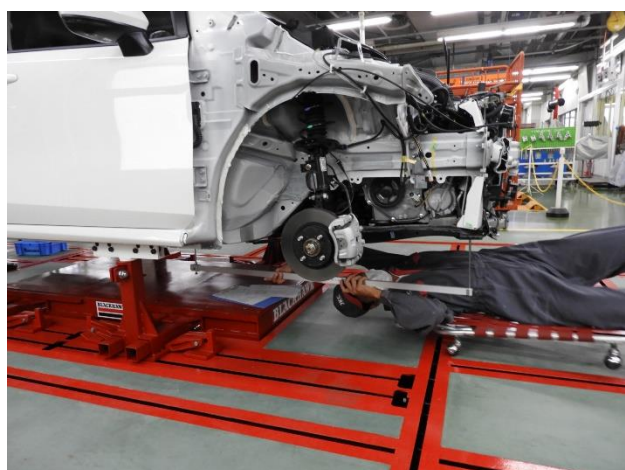
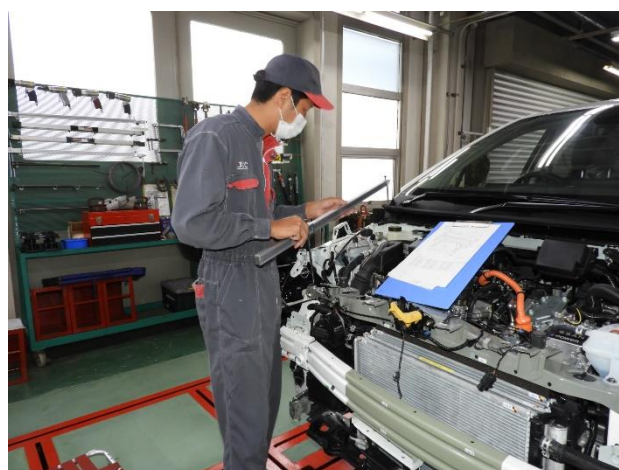
### ② 事前計測作業

フロントサスペンションメンバが付いた状態での測定のため、一部メーカー指定の計測点での測定ができないところもあり、左右や無損傷部位との対比計測などを補完し、損傷状態を把握している。

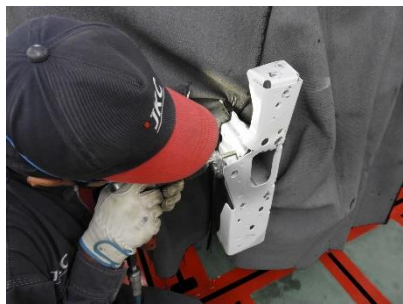
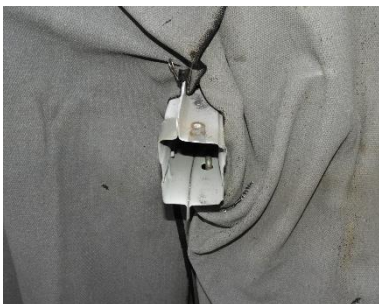
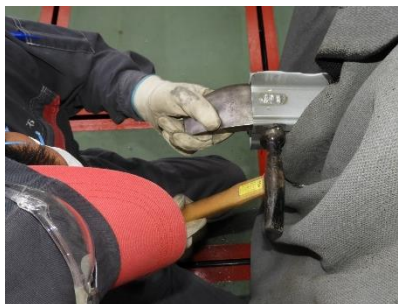
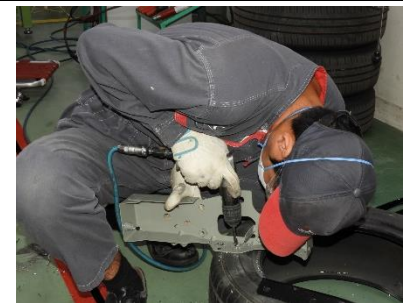
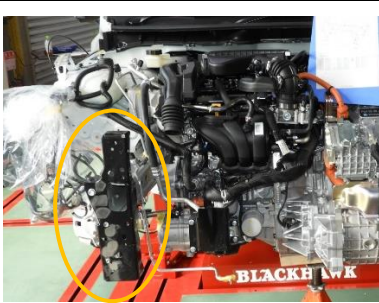
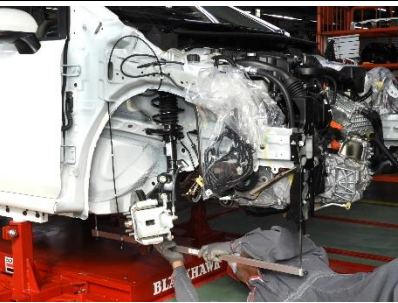
| 右サイドフロントメンバの形状修正および右アドオンフレームブラケット取替作業 | | |

右サイドフロントメンバ先端部インナ側アドオンフレームブラケット取付部に変形があり、アドオンフレームブラケット取外し後、形状修正を行う。

| 右サイドフロントメンバの形状修正および右アドオンフレームブラケット取替作業 | | |
|---|---|---|
| ① 右アドオンフレームブラケット<br>取外し作業 | ② 右アドオンフレームブラケット<br>取外し後 | ③ 右サイドフロントメンバインナ側の<br>形状修正 |
| ④ 右アドオンフレームブラケット<br>新部品の溶接点の穴あけ | ⑤ 右アドオンフレームブラケット<br>の仮組み | ⑥ 右アドオンフレームブラケットの<br>正規位置出し計測 |

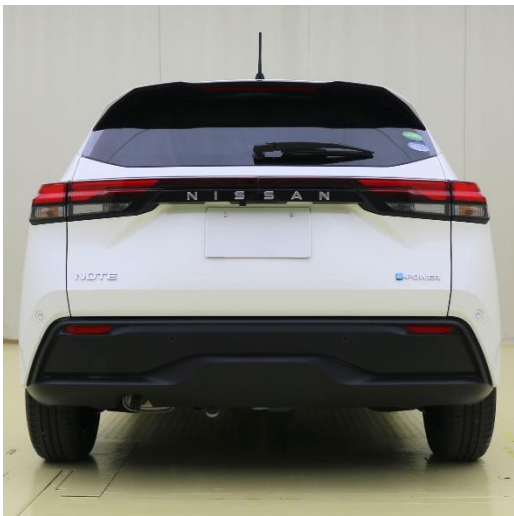
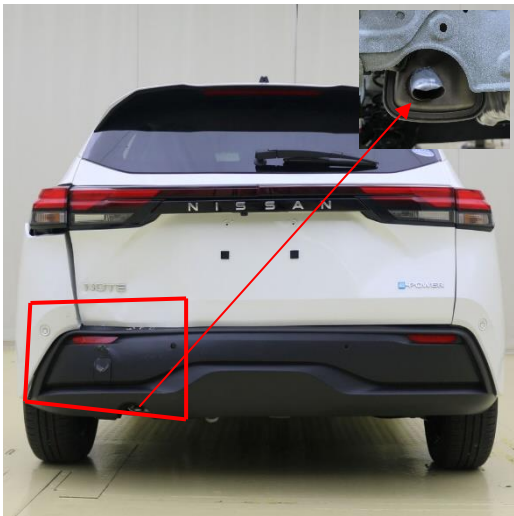
| 衝突前 | 衝突後 |
|---|---|
| <ul style="list-style-type: none"> <li>・後部左寄り約 40%の範囲で相手物と衝突し後部左側が前方に押込まれている。</li> <li>・リアバンパおよびバックドアに相手物との衝突による直接損傷が発生している。</li> <li>・バックドアの変形移動にともない、左リアコンビネーションランプ内側に打痕が発生している。</li> <li>・エキゾーストメインマフラーは押込まれ、損傷が発生している。</li> </ul> | |

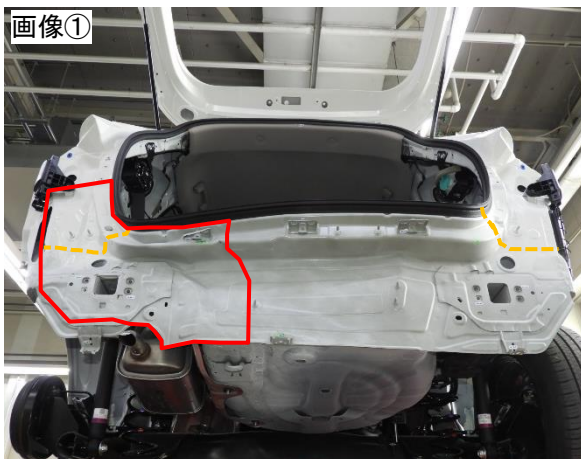
画像① バックドア開口部環状構造帯およびリアパネル、リアフェンダエクステンションの損傷状態  
バックドア開口部環状構造帯がボデー最後端に張出しているため、今回のような平面構築物との衝突の場合、環状構造帯を大きく押し潰した後にリアサイドメンバ後端に直接力が加わる。  
黄破線は、リアパネルとリアフェンダエクステンションの境界線。

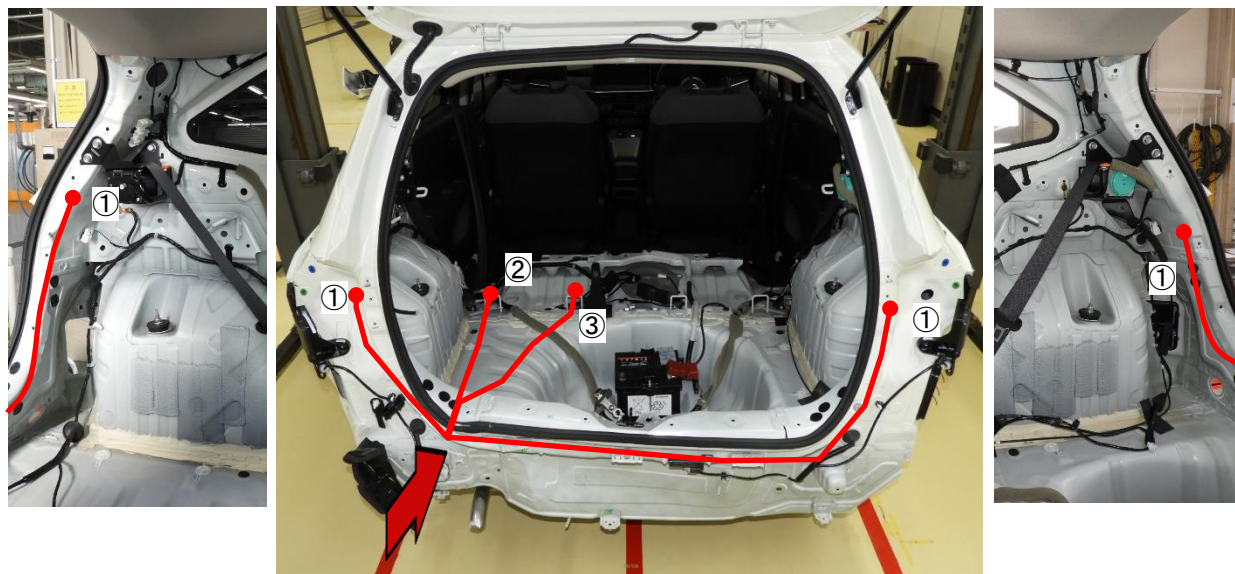
| 波及経路 | 最終波及部位 |
|---|---|
| ① リアパネル経路 | <ul style="list-style-type: none"> <li>・左リアフェンダエクステンション中央部（寸法変化）</li> <li>・左リアインナピラー下部（折れ・寸法変化）</li> <li>・右リアフェンダエクステンション中央部（寸法変化）</li> <li>・右リアインナピラー下部（寸法変化）</li> </ul> |

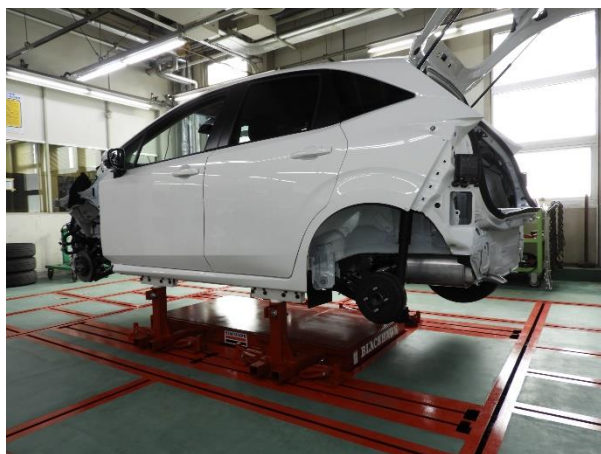
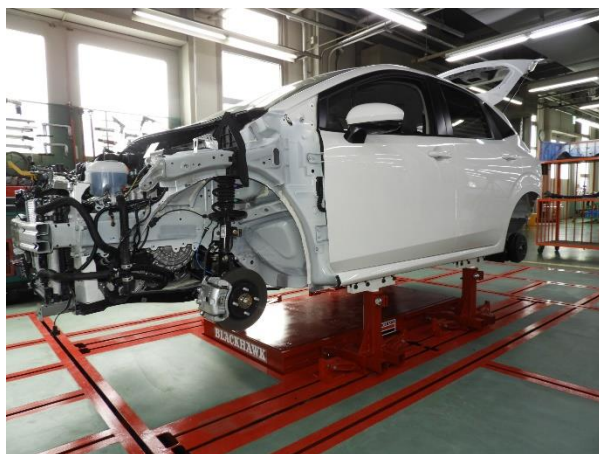
### ① 損傷車両のマウント状態

- ・フレーム修正機（コーレック）による 4 点固定の状態。
- ・多方向へ大きな力で同時引き作業を行うことが想定される場合、4 点固定が必要。

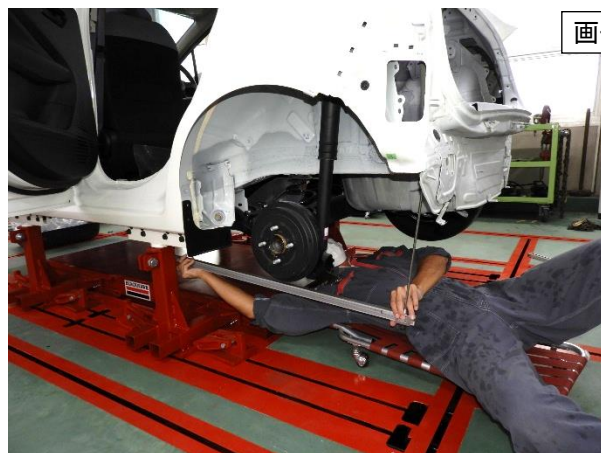
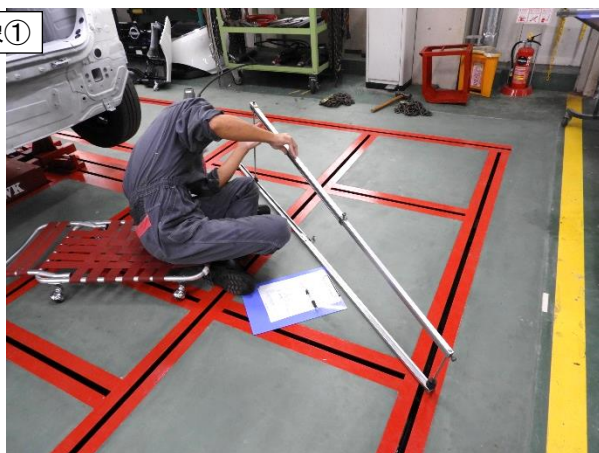
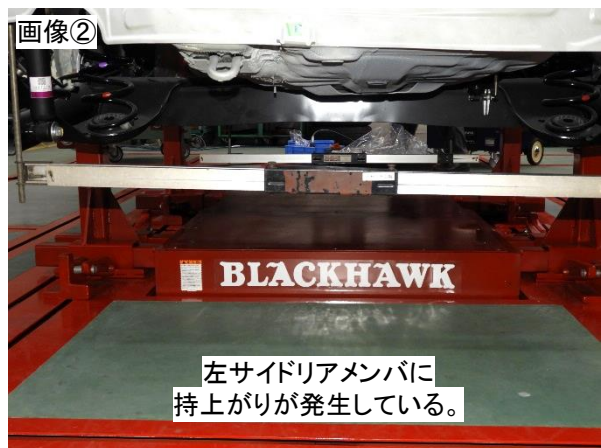
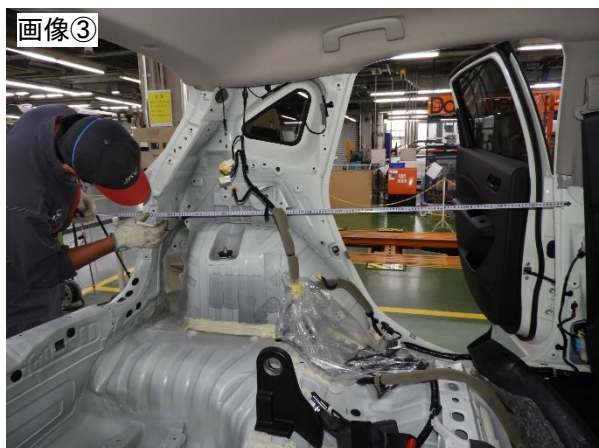
### ② 事前計測

- 画像① サスペンションやフューエルタンクなどでそのまま直線寸法が計測できないなど、ポイントロッドの長さを変えて計測する場合は、他のゲージで直線寸法を読取り計測する。
- 画像② 左サイドリアメンバは、衝突により持上がりが発生している。
- 画像③ バックドア開口部、環状構造帯の押込み状態を計測。

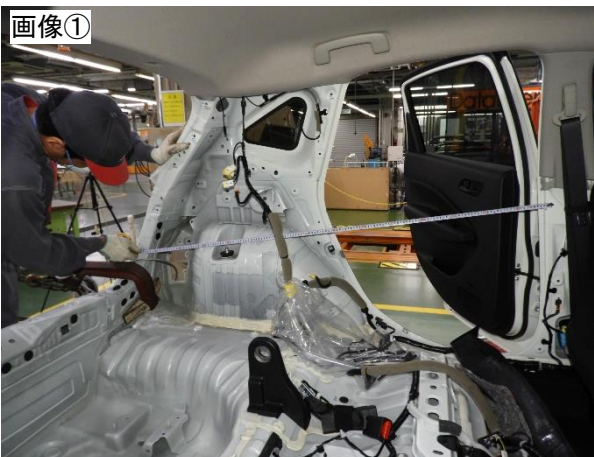
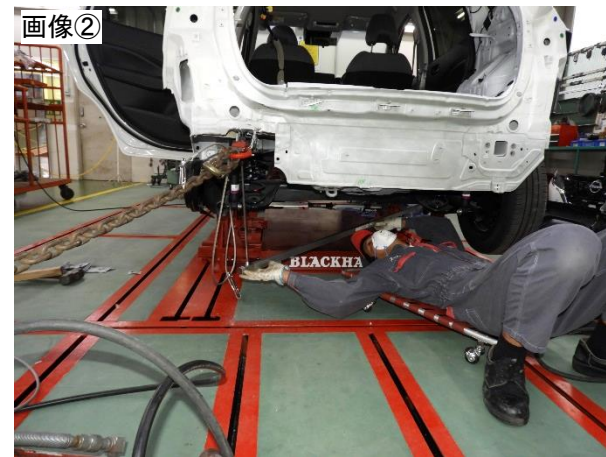
### ④ 確認計測（1回目）

画像① バックドア開口部の復元状況は、基準の範囲への復元状況を確認。

画像② アンダフロアは、左サイドリアメンバの持上がり傾向が残っている。再修正が必要。

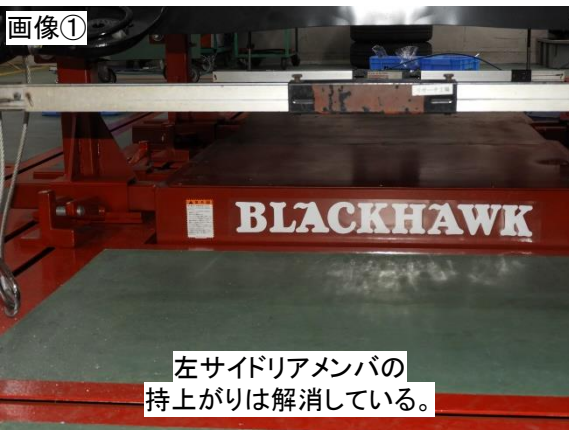
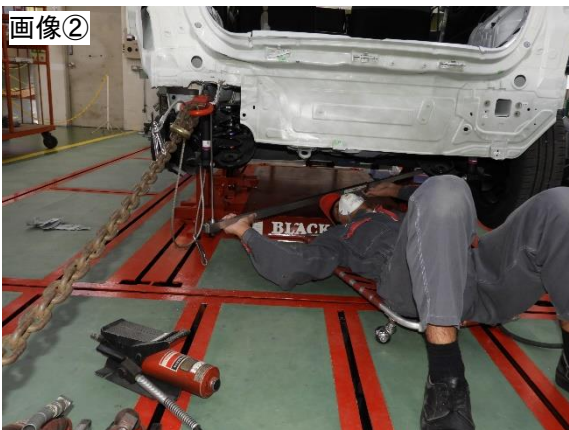
### ④ 確認計測（2回目）

左サイドリアメンバの  
持上がりは解消している。

画像① 左右のサイドリアメンバの高さ、平行度は基準の範囲に復元されていることを確認。

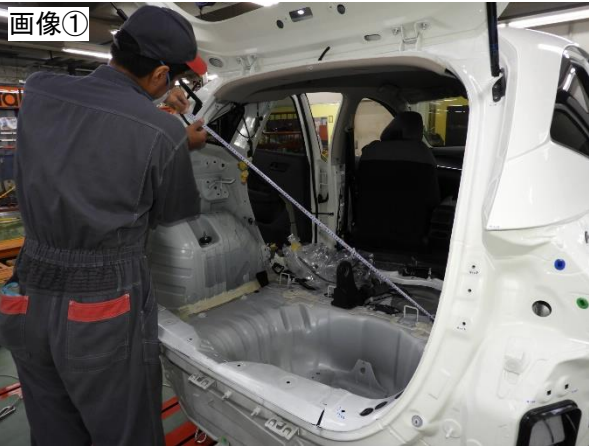
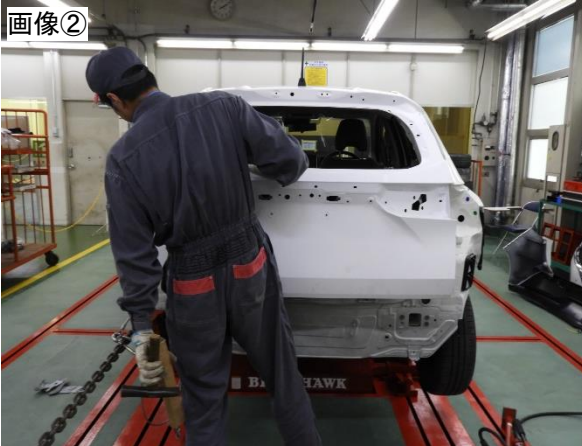
### ④ 確認計測（3回目）

画像① バックドア開口部の復元状態を計測確認

画像② バックドア開口部の復元状態を無損傷（新品）のバックドアを使用して確認

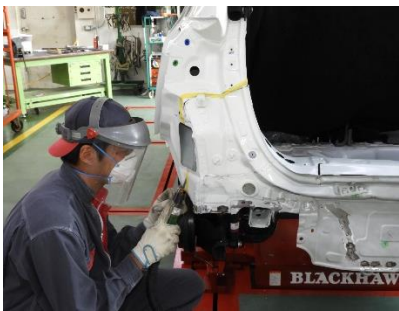
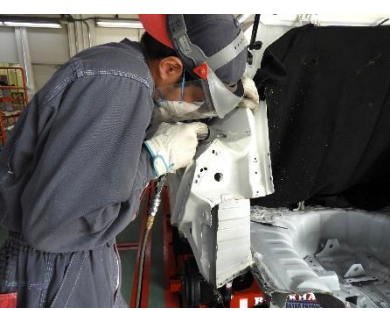
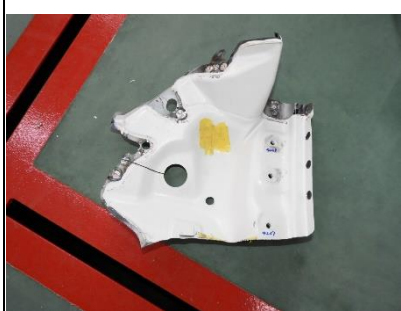
| 左リアフェンダエクステンション下部取替および左リアインナピラー下部の形状修正 | | |

左リアフェンダエクステンションの損傷は下部に集中しているため、リアフェンダエクステンション部品補給の中央部溶接点で取替えを行うことが可能になります。また、リアフェンダエクステンション下部の取替作業において、今回はリアフェンダの後部下側（リアバンパ左サイドに隠れる部位）を半裁で取替えるため、スペースに余裕がありリアフェンダエクステンション下部をそのまま組替えることができます。

| 左リアフェンダエクステンション下部取替および左リアインナピラー下部の形状修正 | | |
|---|---|---|
| ① 左リアフェンダエクステンション下部の粗切り | ② 左リアフェンダエクステンション下部取替部の溶接点切削 | ③ 粗切り後、下部溶接点から取外した取替部位 |

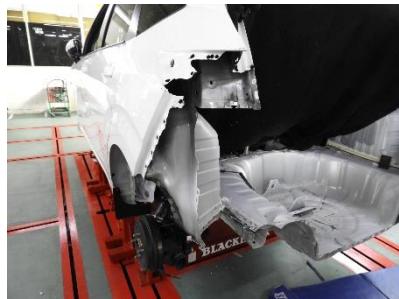
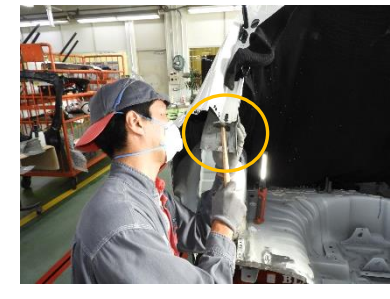
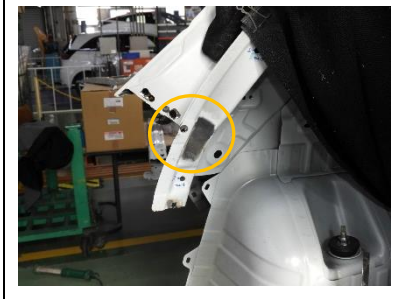
左リアインナピラー下部の折れ損傷部位は閉断面構造のため、開断面構造にすることで修正が容易になります。今回、外側にあるリアフェンダエクステンション下部を溶接点で取外すことでリアインナピラー損傷部を直接ハンマリングすることが可能になり、板金修正が容易になりました。

| 左リアフェンダエクステンション下部取替および左リアインナピラー下部の形状修正 | | |
|---|---|---|
| ④ 取替部位取外し状態（リアパネル、リアフェンダ後部下側、リアリアサイドフロア、リアフェンダエクステンション下部） | ⑤ 左リアインナピラー下部の形状修正（リアフェンダエクステンション下部取外しにより損傷部のハンマリングが可能になる） | ⑥ 左リアインナピラー下部の形状修正終了 |

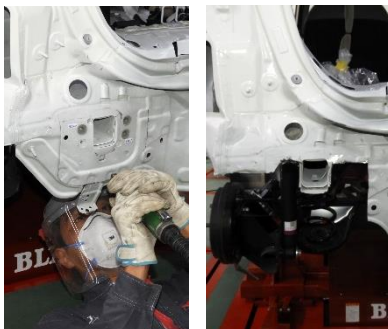
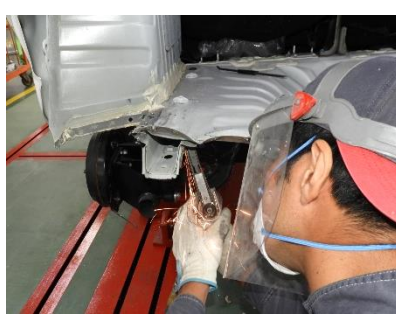
| c. 左サイドリアメンバ後端フランジ部取替およびフランジ部内側および周辺部の形状修正 | | | | | |

左サイドリアメンバ後端フランジ部は折れが発生しています。フランジ部は、サイドリアメンバの本体後端部から外筒状にかぶさる形で溶接接合されているため、内側のメンバ本体の歪み修正をフランジ部取付けたまま修正することは困難です。さらに、サイドリアメンバの寸法復元（基本修正）のためのプルクランプを取付ける際、フランジ部の形状によりクランプの取付けを阻害する場合があります。この3つの要素からフランジ部をサイドリアメンバ後部溶接点で新部品と取替えることを選択しました。

| c. 左サイドリアメンバ後端フランジ部取替およびフランジ部内側および周辺部の形状修正 | | | | | |
|---|--|---|--|---|--|
| ① 損傷状態、後端&フランジに折れ<br>内側メンバ本体にも歪み発生 | | ② 左サイドリアメンバ後端フランジ<br>部粗切り前（左）粗切り後（右）<br>リアパネルとともに粗切り | | ③ 左サイドリアメンバ後端フラン<br>ジ残部の取外し | |
