# Jikencenter NEWS

自研センターニュース 令和4年4月15日発行  
毎月1回15日発行(通巻559号)

## スバル レヴォーグ (VN5) 前部衝突の損傷診断

## スバル レヴォーグ (VN5) 前部損傷の復元修理事例

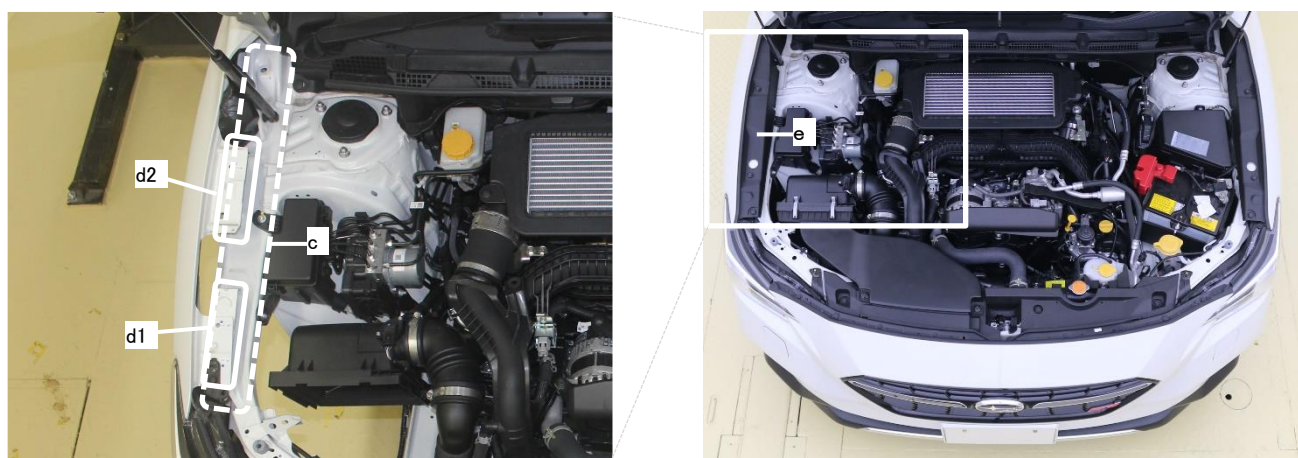
フロントアップホイールエプロンCOMP(c)はフロントフェンダカバー(e)に覆われているため、損傷がわかりづらいですが、フロントフェンダブラケットCOMP(d1、d2)間で損傷している場合もあるため、損傷確認を行う際は注意が必要です。

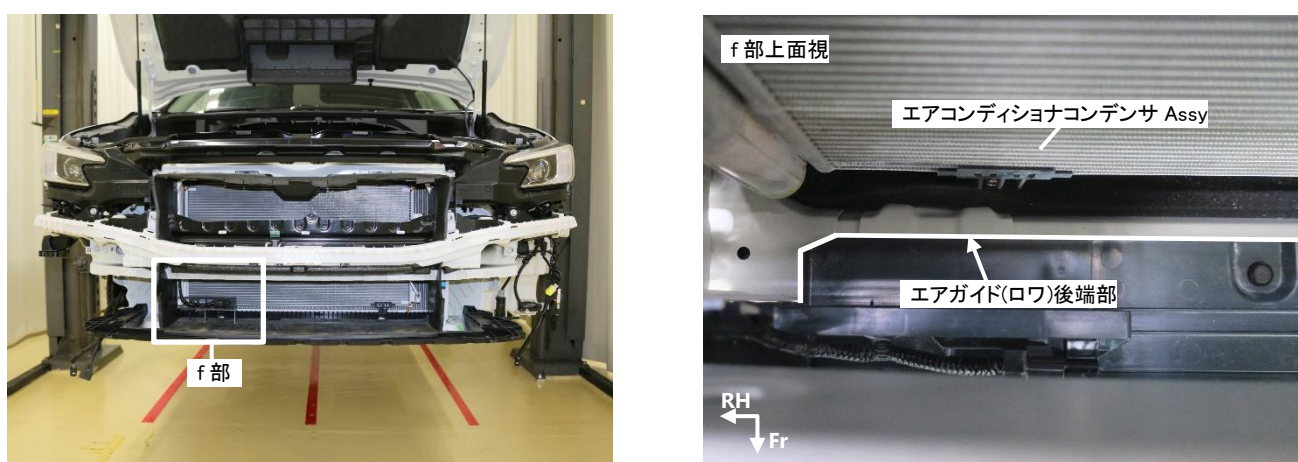
エアコンディショナコンデンサ Assy を囲うようにエアガイド(アップ、ロワ)が取付けられています。エアガイド(ロワ)後端部とエアコンディショナコンデンサ Assy にクリアランスがあるため、低速度での衝突入力でもエアガイド(ロワ)の後退によりエアコンディショナコンデンサ Assy が波及損傷する可能性があります。

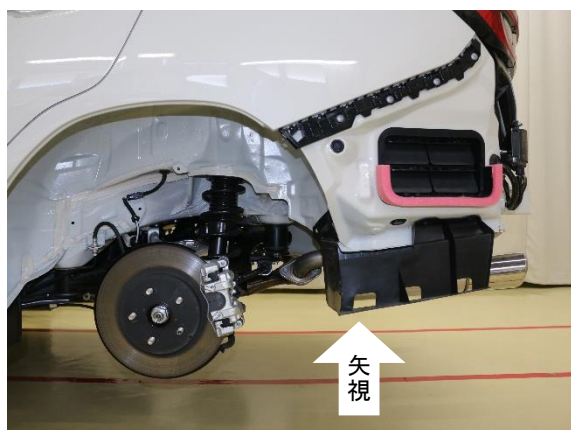
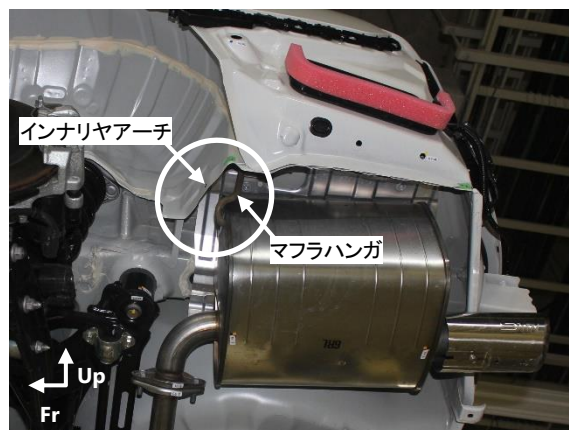
レヴォーグ(VN5)のマフラ Assy はレヴォーグ(VM4)と同様に両側に取付けられています。インナリヤアーチ近くにマフラハンガがあるため、衝突入力でマフラ Assy が移動した場合、インナリヤアーチへ損傷が波及する可能性があります。

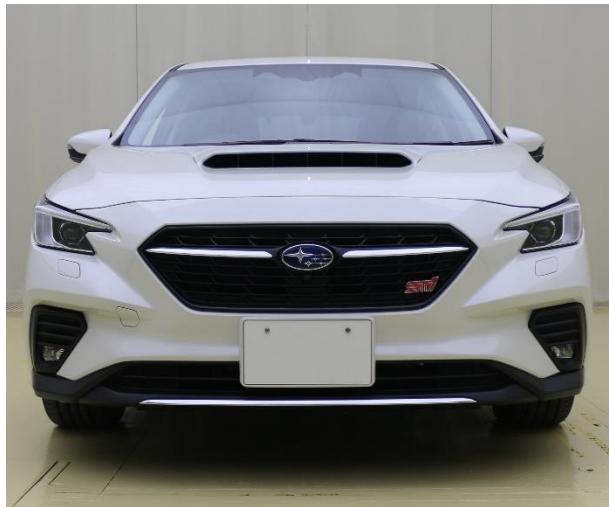
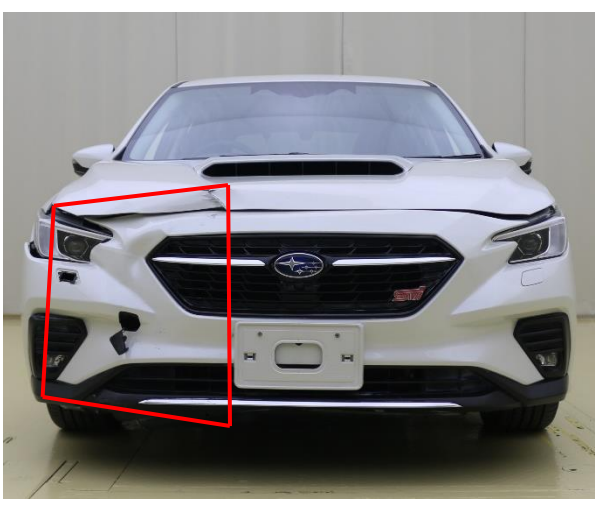
| 衝突前 | 衝突後 |
|---|---|
| <ul style="list-style-type: none"> <li>・ 前部右寄り約 40%の範囲で後方に押込まれている。</li> <li>・ フロントバンパ、右ヘッドランプ、フード（アルミニウム製）に衝突相手物との直接損傷が発生している。</li> </ul> | |

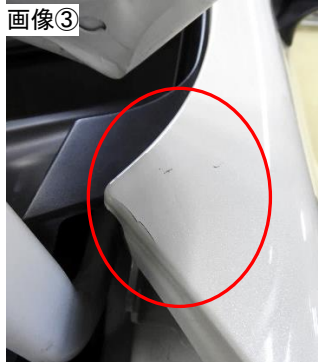
| 衝突前 | 衝突後 |
|---|---|
| <p>画像① 右前部からの力によりフードパネルはフードロック部を中心に右回転するとともに、フードと左右フロントフェンダとの隙間が変化している。</p> <p>画像② 右フードヒンジはアーム部が左方向へ変形、損傷が発生している。左フードヒンジはフード（アルミニウム製）側で変形移動が吸収され、ヒンジ本体の変形はない。</p> <p>画像③ 左フロントフェンダ後部はフードとの干渉により変形損傷している。</p> | |

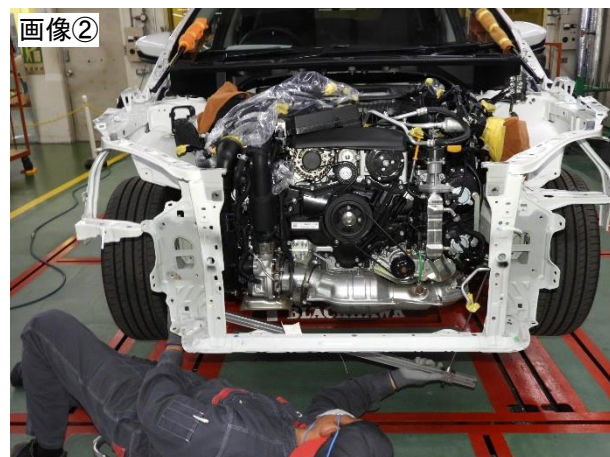
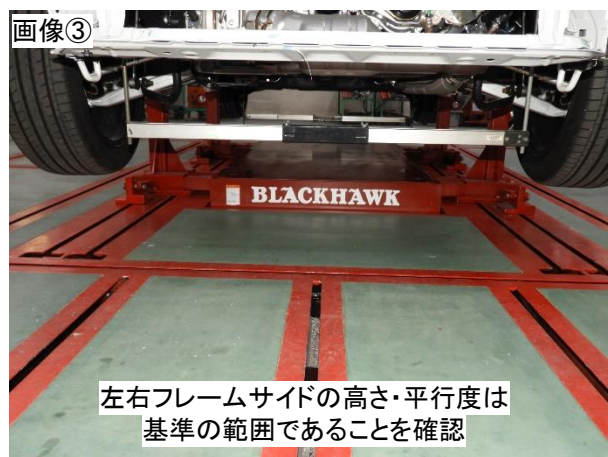
画像②

左右フレームサイドの高さ・平行度は  
基準の範囲であることを確認

引き作業 1～4 回の復元状態の確認計測

計測確認の結果、基準の範囲へ改善傾向にあるが、左右のフレームサイドに開きの傾向があり再度の修正が必要。

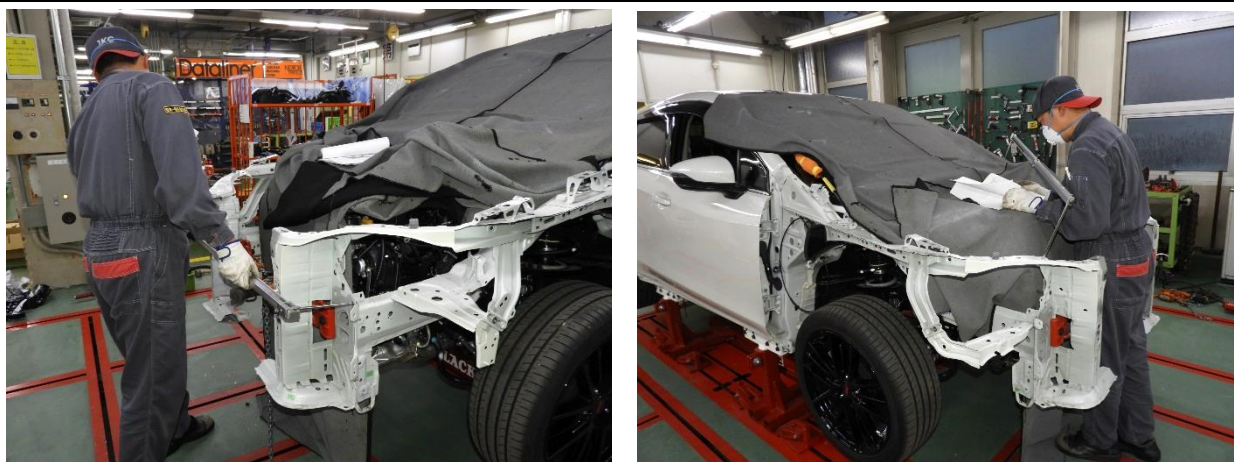
引き作業 5 回目の結果確認、左右フレームサイドの幅を含めフロントボデーの復元状態を再確認。計測の結果、基準の範囲であることを確認し、基本修正は終了。

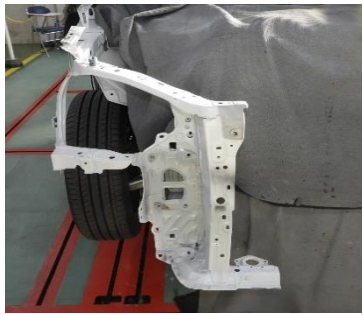
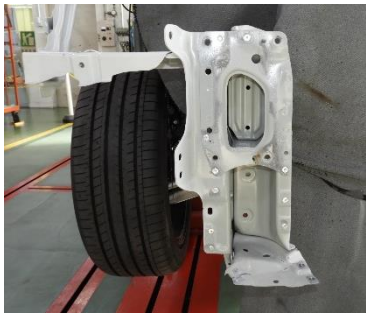
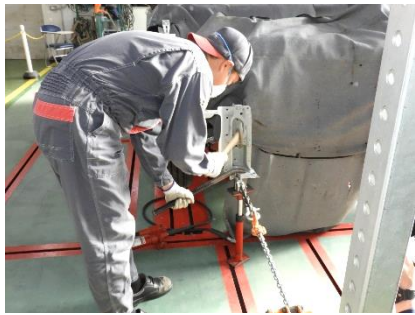
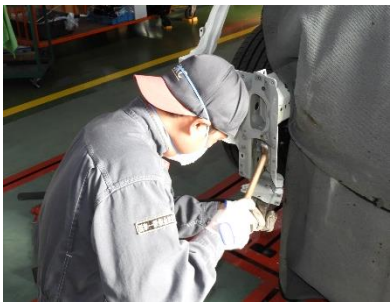
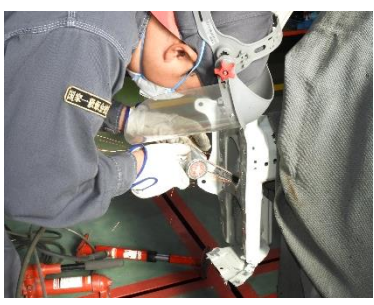
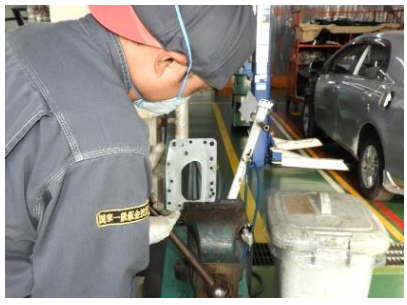
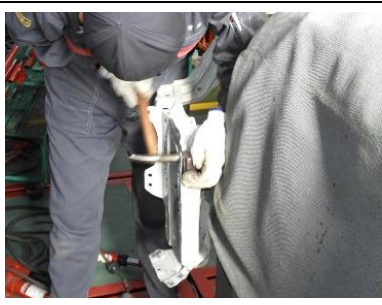
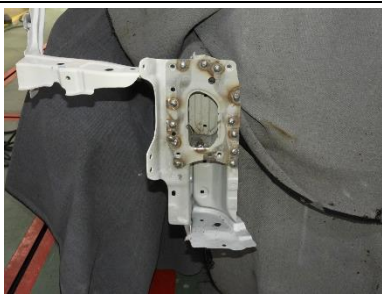
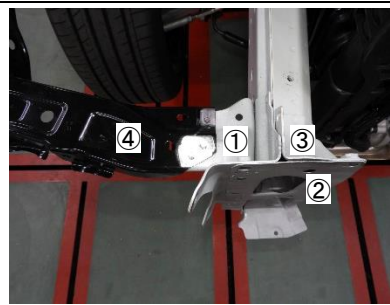
右フレームサイド先端部の3部位（フロントタイダウン、フロントフレームプレート、フロントフレームガゼット）は、押込みおよびねじれ損傷があり、基本修正後の形状修正を行う。また、ホイールエプロン上部前端とフレームサイド先端（フロントタイダウン部）を接続する右フロントホールエプロンの取替えを行う。

| 右フレームサイドの形状修正および右フロントホールエプロンの取替作業 | | |
|---|---|---|
| ① 右ラジエータサイドパネルおよびラジエータロアフレーム取外し前 | ② 右ラジエータサイドパネルおよびラジエータロアフレーム取外し後 | ③ フロントタイダウンの形状修正<br>押込みがあり、引きながらの修正 |
| ④ フロントタイダウンの形状修正<br>ハンマ、ドリリーによる修正 | ⑤ フロントフレームプレートの溶接<br>点切削取外し | ⑥ フロントフレームプレート単体での形<br>状修正 |
| ⑦ フロントフレームガゼットの形状<br>修正 | ⑧ フロントフレームプレートの溶接<br>取付け | ①～③形状修正、④取替え<br>①フロントタイダウン<br>②フロントフレームプレート<br>③フロントフレームガゼット<br>④フロントホイールエプロン |

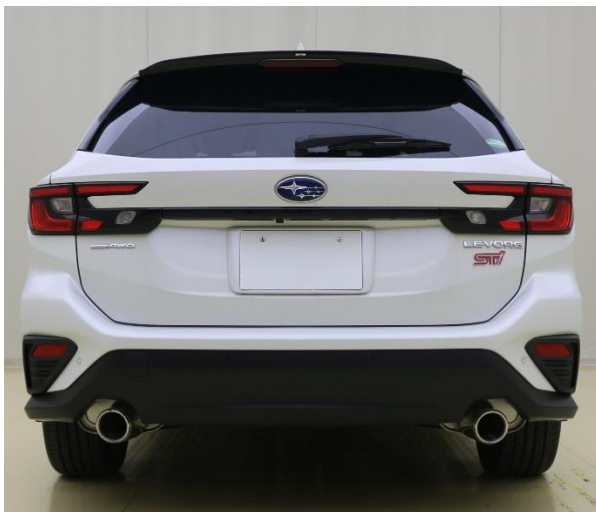
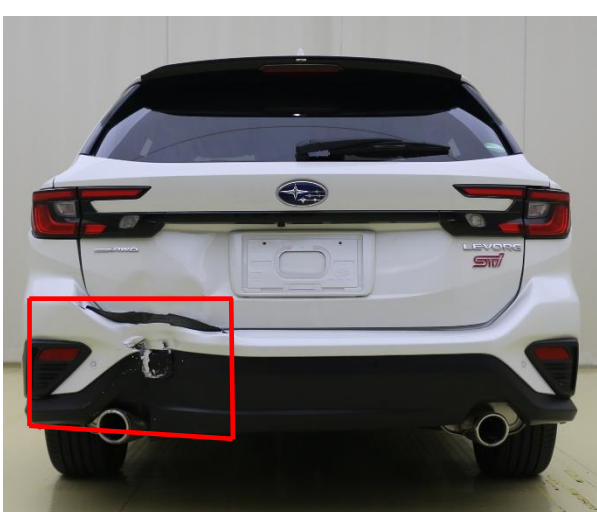
| 衝突前 | 衝突後 |
|---|---|
| <ul style="list-style-type: none"> <li>・後部左寄り約 40%の範囲で相手物と衝突し後部左側が前方に押込まれている。</li> <li>・リヤバンパおよびリヤゲートパネルに相手物との衝突による直接損傷が発生している。</li> <li>・エキゾーストメインマフラは押込まれ、損傷が発生している。</li> </ul> | |

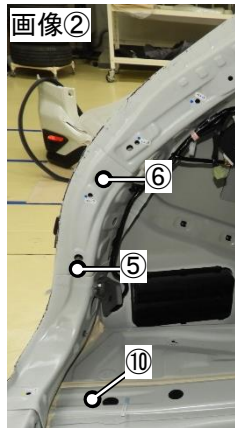
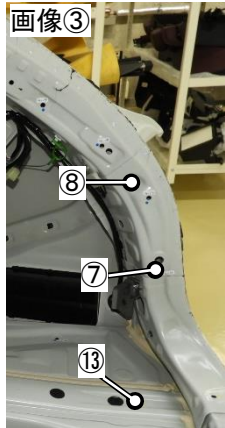
- 画像① リヤゲート開口部環状構造帯およびリヤスカートパネルの損傷状態（赤枠が変形範囲）  
リヤスカートパネル左リヤフロアリヤフレーム先端部左側のみに取付けられているトラクチブブラケットがボデー最後端に張出しているため、今回のような平面構築物との衝突の場合、トラクチブブラケットを押し潰した後にリヤスカートパネル上部環状構造部へ直接力が加わる。  
黄破線は、リヤスカートパネルとリヤクォーターエンドの境界線。
- 画像② 左トラクチブブラケットおよびリヤスカートパネル左側の損傷状態
- 画像③ リヤリヤフロアパン左後端部の損傷状態  
リヤスカートパネルと左リヤフロアリヤフレームフランジ部との接合部で歪みが発生。
- 画像④ 左リヤフロアリヤフレームフランジ部の損傷状態  
トラクチブブラケット→リヤスカートパネルからの波及により左リヤフロアリヤフレーム取付面（フランジ部）に曲がりが発生。

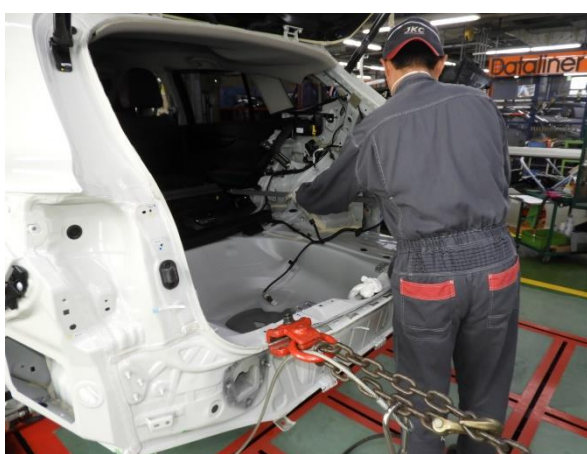
計測の結果、リヤゲート開口部およびリヤアンダフロアの寸法復元状態は、基準の範囲であることを確認、基本修正は終了。
