# Jikencenter NEWS

自研センターニュース 令和4年9月15日発行  
毎月1回15日発行(通巻564号)

## トヨタ アクア (MXP16) 前部衝突の損傷診断

## トヨタ アクア (MXP16) 後部衝突の損傷診断

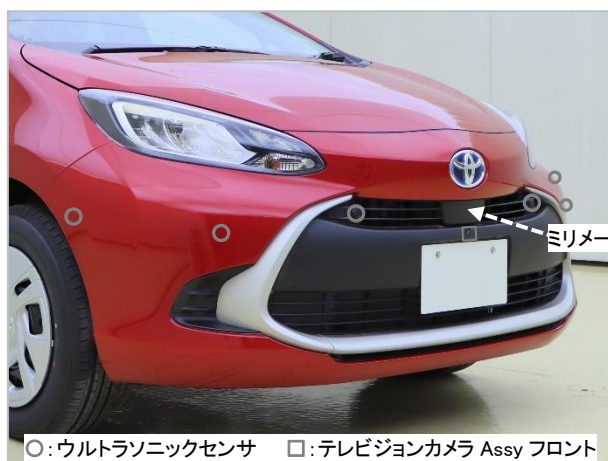
フロントバンパにはウルトラソニックセンサ、ミリメータウェーブレーダセンサ Assy、テレビジョンカメラ Assy フロントが装備されているため、フロントバンパ脱着または取替時には運転支援システムの再設定・調整が必要となります。詳しくは、カーメカ発行の修理書を確認してください。

○:ウルトラソニックセンサ □:テレビジョンカメラ Assy フロント

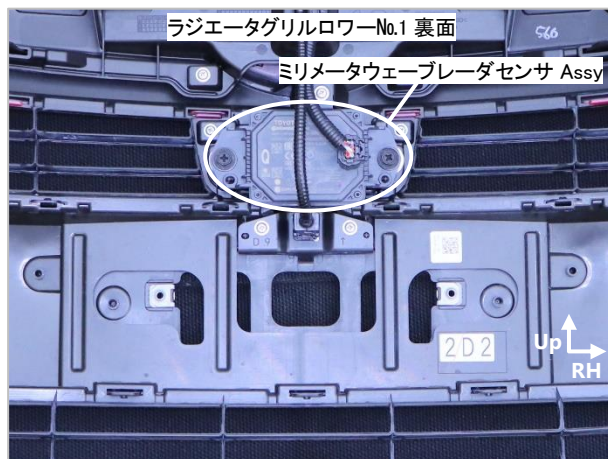
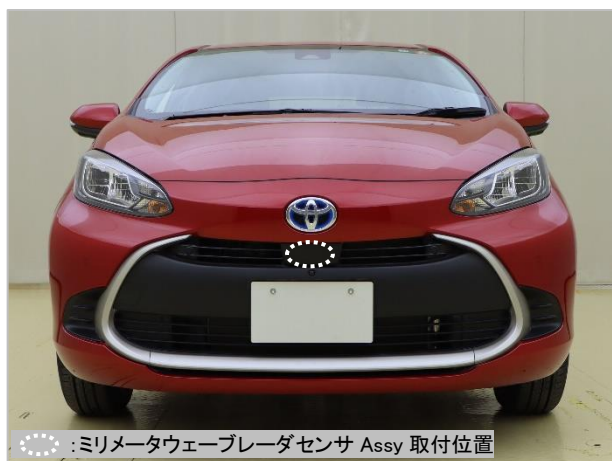
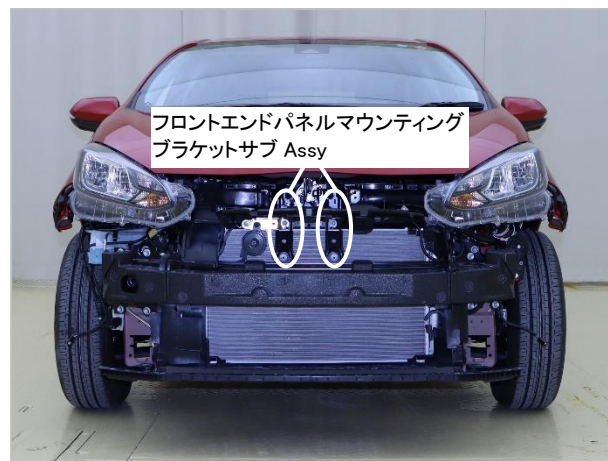
ミリメータウェーブレーダセンサ Assy は、ラジエタグリルローNo.1 に取付けられ、背面にはフロントエンドパネルマウンティングブラケットサブ Assy(以下ブラケット)が配置されています。前面衝突によりラジエタグリルローNo.1 が後退すると、ミリメータウェーブレーダセンサ Assy がブラケットと接触し損傷を受ける可能性があります。詳しくは、後章のアクア(MXPK16)の前部衝突の損傷診断を参照してください。

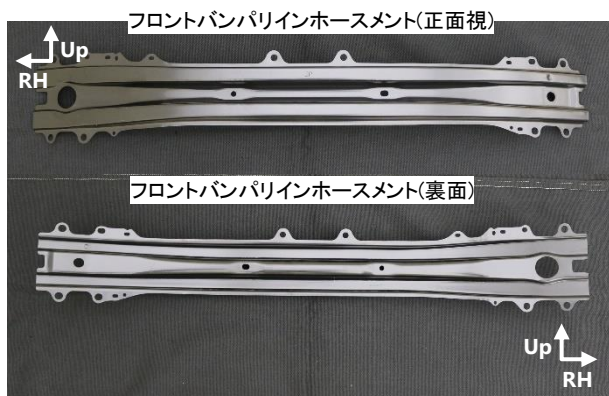
ヤリス(MXPH10)

アクア(MXPK16)のフロントバンパラインホースメントはヤリス(MXPH10)と同一部品を使用しています。

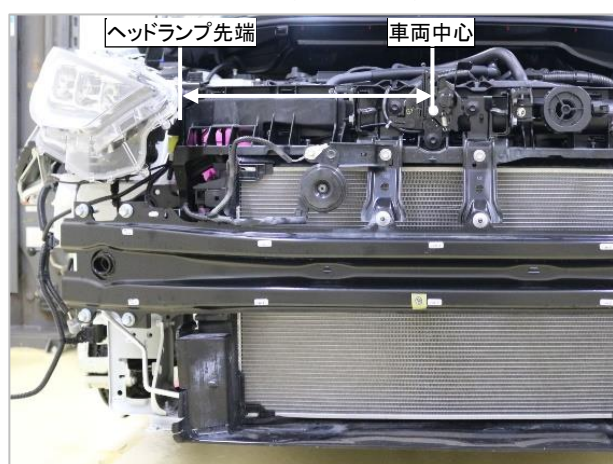
ヤリス(MXPH10)

車両中心からヘッドランプ先端の距離をヤリス(MXPH10)と比較すると、アクア(MXPK16)は距離が短くなっています。12時方向から低速での衝突入力を受けた場合、アクア(MXPK16)の方が損傷を受けやすいと考えられます。

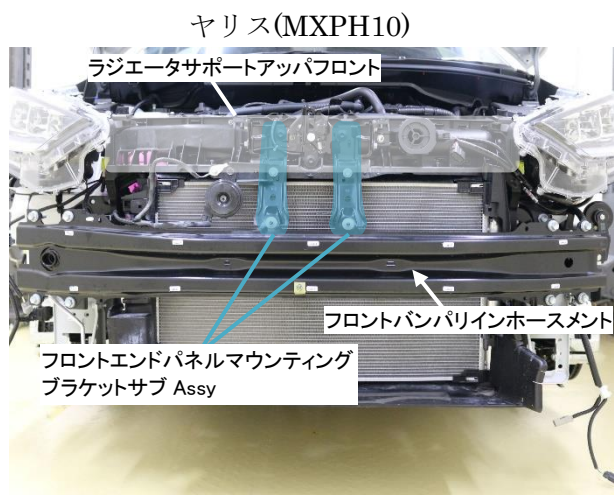
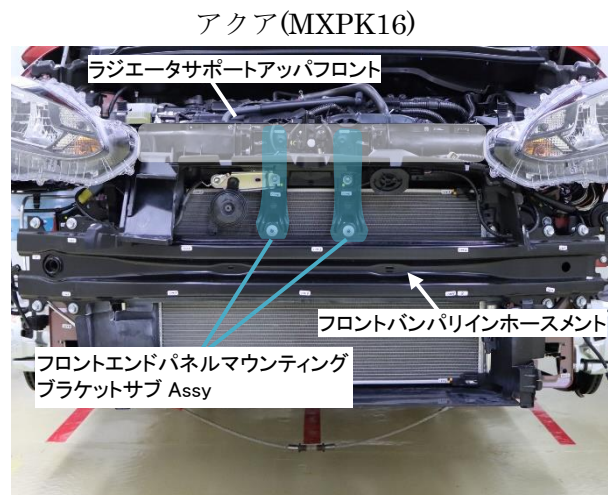
アクア(MXPK16)のラジエータサポートアップフロントはヤリス(MXPH10)と同様に樹脂製で、フロントエンドパネルマウンティングブラケットサブ Assy を介してフロントバンパラインホースメントと締結された構造です。衝突入力によりフロントバンパラインホースメントが後退するとラジエータサポートアップフロントへ損傷が波及する可能性があります。

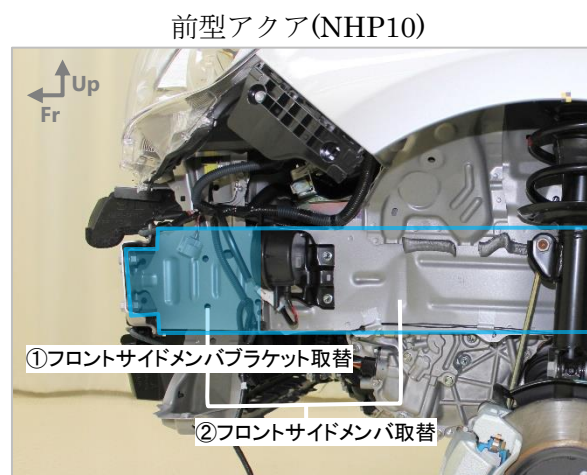
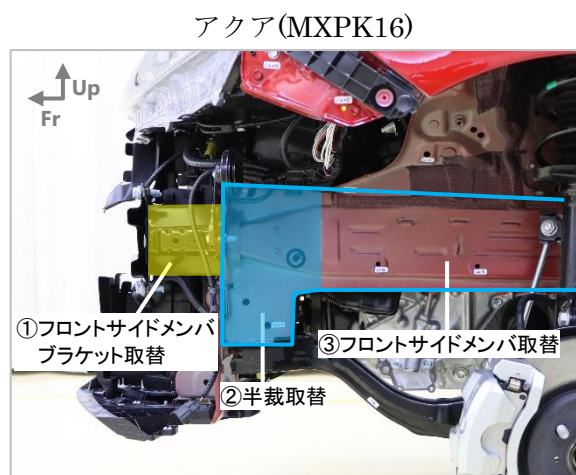
前型アクア(NHP10)のフロントサイドメンバブラケット(クラッシュボックス部)は、フロントサイドメンバ一体型でした。フロントサイドメンバブラケットは補給部品設定があり、必要に応じて取替作業が行えましたが、フロントサイドメンバブラケットより後部に著しい折れが生じた場合は半載取替作業ができないためサイドメンバ Assy 取替となりました。

アクア(MXPK16)のフロントサイドメンバブラケットはフロントサイドメンバにボルトで取付けられています。また、フロントサイドメンバブラケットより後部にカーメーカが指定する半載位置があり、修理性が向上しています。

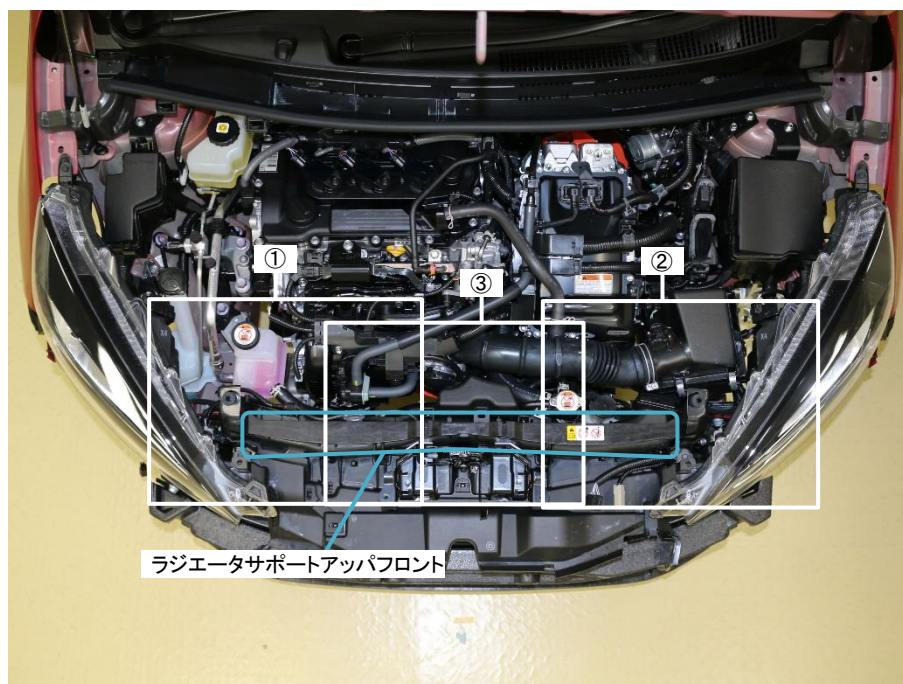
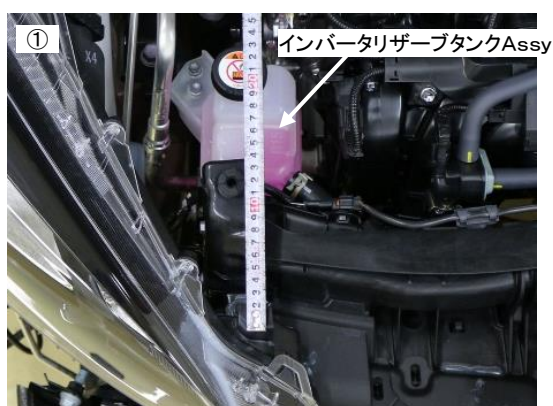
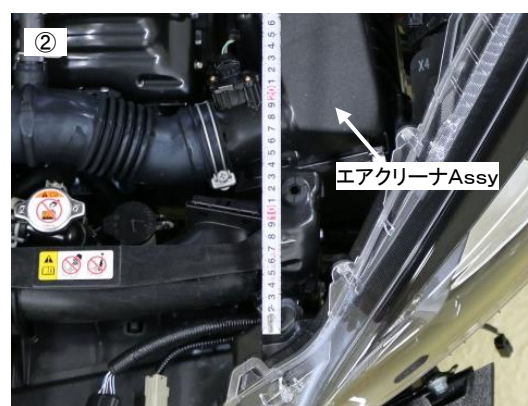
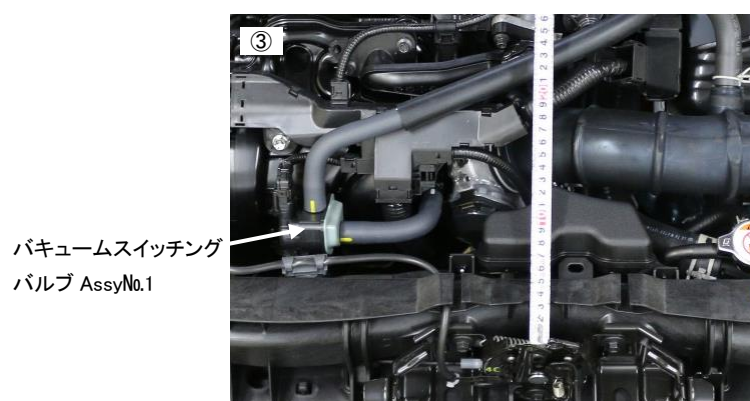
ヤリス(MXPH10)と同じエンジンを使用しているアクア(MXPK16)は、エンジンルームレイアウトもヤリス(MXPH10)と類似しています。ラジエータサポートアップフロントの後ろ側にインバータリザーブタンク Assyをはじめバキュームスイッチングバルブ AssyNo.1、エアクリーナ Assy など様々な補器類が配置されているため、周辺の損傷確認を行う際は注意が必要です。詳しくは、後章のアクア(MXPK16)の前部衝突の損傷診断を参照してください。

下記の①～③の拡大写真にエンジンルーム内の部品間の距離を示しました。損傷診断時の参考として活用ください。

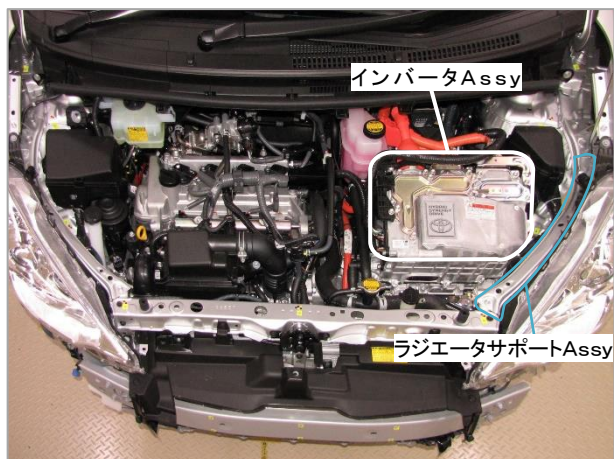
前型アクア(NHP10)

前型アクア(NHP10)のインバータ Assy は、左ラジエータサポート Assy の移動により波及損傷する可能性があります。アクア(MXPK16)のインバータ Assy はエンジンルーム中央にあり、骨格部品による波及損傷はしにくいと考えられます。

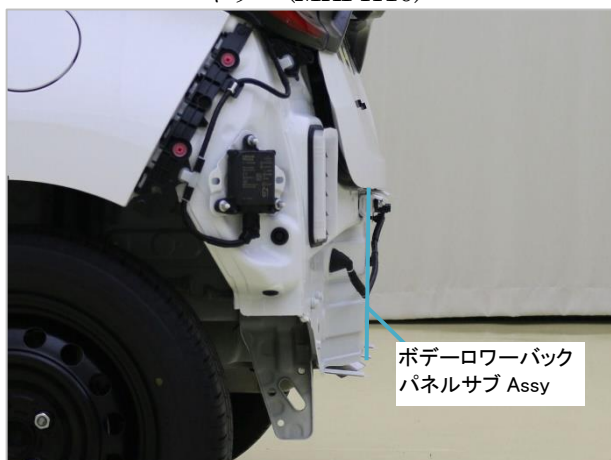
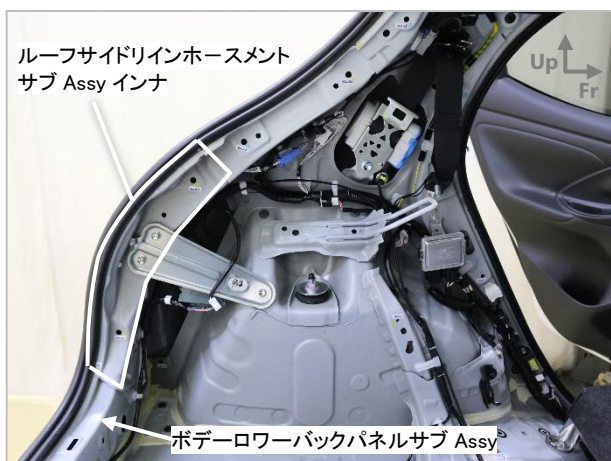
ヤリス(MXPH10)

ヤリス(MXPH10)は、ボデーローワーバックパネルサブ Assy がフラットな形状のため、6 時方向から低速での衝突入力を受けるとボデーローワーバックパネルサブ Assy 下部からルーフサイドリインホースメントサブ Assy インナに波及する可能性があります。

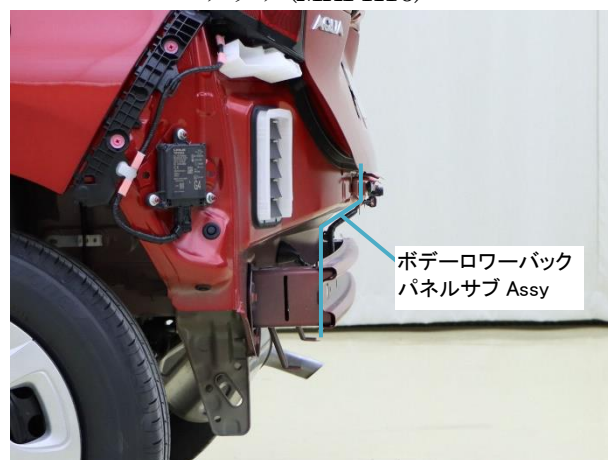
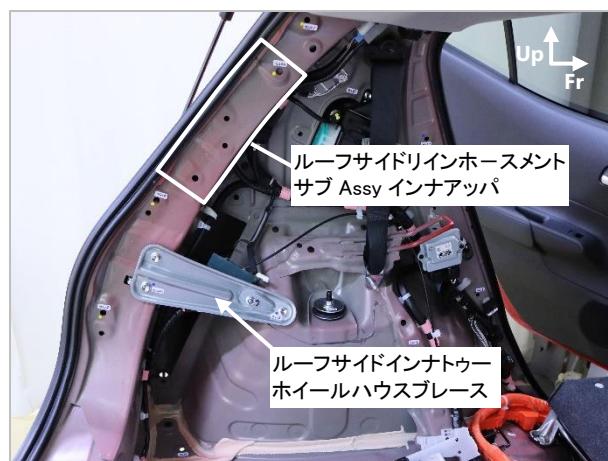
アクア(MXPK16)

アクア(MXPK16)のボデーローワーバックパネルサブ Assy は上部が後方に張り出している形状です。そのため、6 時方向から低速での衝突入力を受けるとボデーローワーバックパネルサブ Assy 上部からルーフサイドインナトゥーホイールハウスブレースより上のルーフサイドリインホースメントサブ Assy インナアッパに損傷がでる可能性があります。詳しくは、後章のアクア(MXPK16)の後部衝突の損傷診断を参照してください。

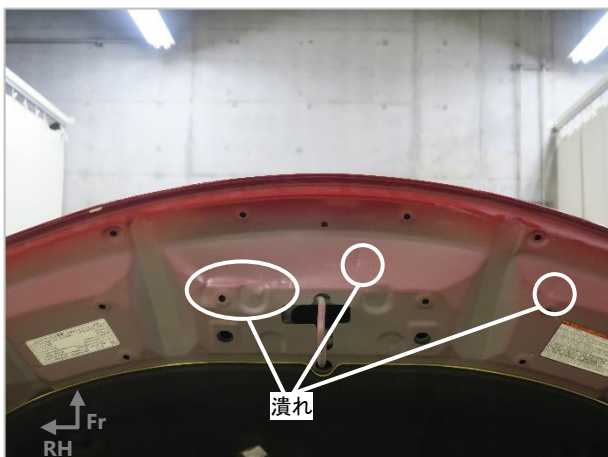
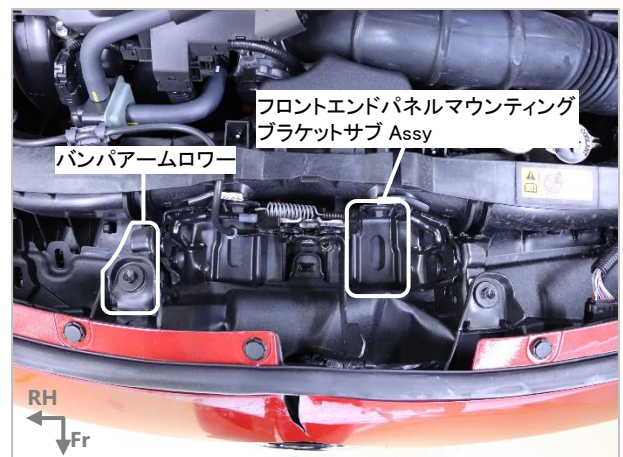
## フード

- ✓ バンパカバーの後退によりフロントバンパームロー、フロントエンドパネルマウンティングブラケットサブ Assy がフード裏面に接触し、フード裏面に潰れがありました。

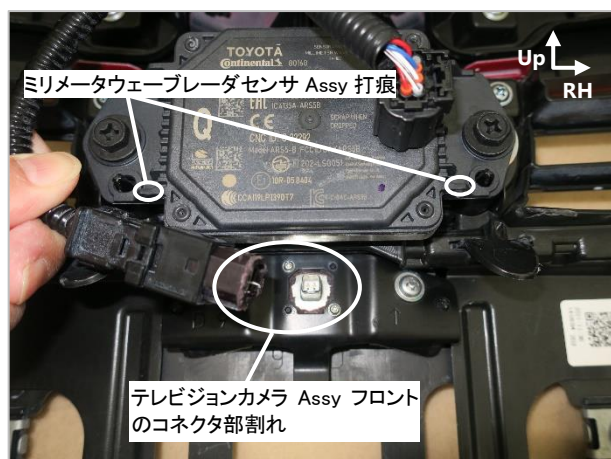
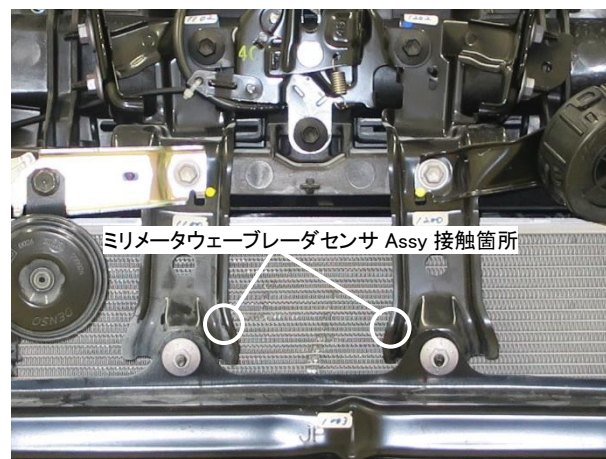
##### テレビジョンカメラ Assy フロント

✓ コネクタ部に割れがありました。

##### ミリメートルウェーブレーダセンサ Assy

✓ 裏面に打痕がありました。

※ ミリメートルウェーブレーダセンサ Assy の打痕をボデー側と位置合わせをすると、相手部品はフロントエンドパネルマウンティングブラケットサブ Assy であることがわかりました。

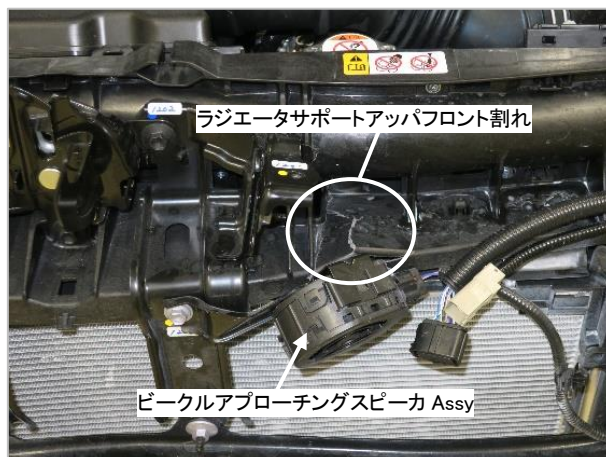
### ラジエータサポートアップフロント

- ✓ 中央部より左側にあった割れは、ビークルアプローチングスピーカ Assy の後退によるものでした。

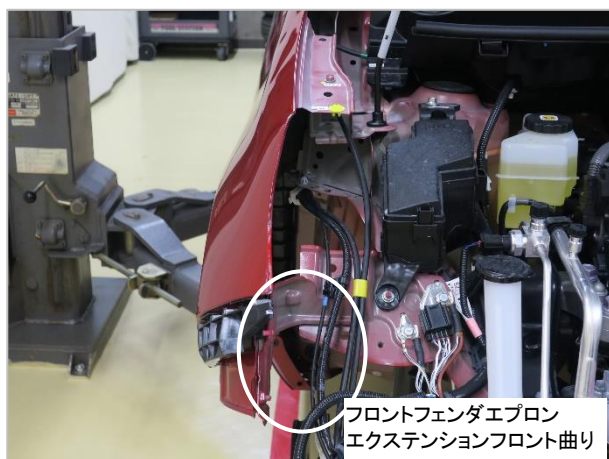
### 左右フロントフェンダエプロンエクステンションフロント

- ✓ 予測通り、ヘッドランプの後退でフロントフェンダが押し広げられたことにより曲りが生じていました。

- ✓ 左フロントバンパマウンティングラインホースメントサブ Assy に生じた曲りは、フロントバンパラインホースメントと合わせながら形状修正を行う
- ✓ 左右フロントフェンダエプロンエクステンションフロントに生じた曲りは、フロントフェンダやヘッドランプと合わせながら形状修正を行う

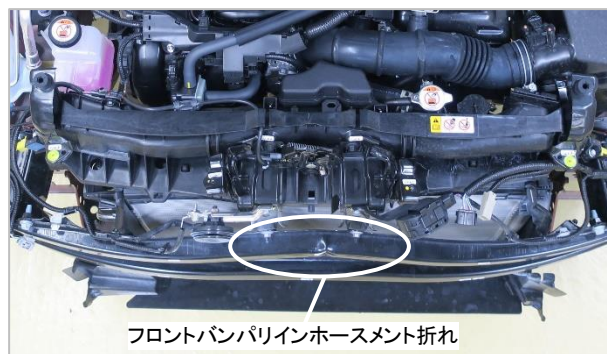
### フロントバンパラインホースメント

- ✓ 中央部が折れていました。

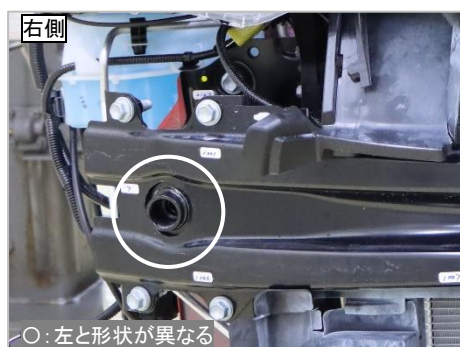
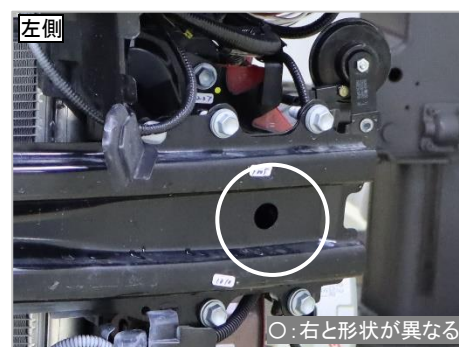
- ※ フロントサイドメンバブラケットサブ Assy の先端形状が左右異なっていると衝突エネルギーの波及も異なる可能性があります。

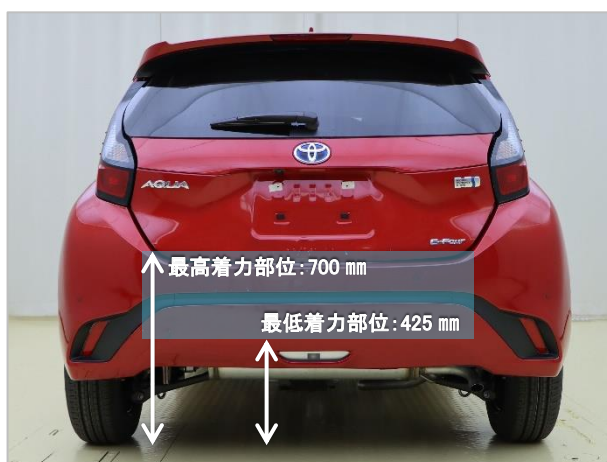
青枠が今回の着力部位です。最高着力部位はバックドアパネルサブ Assy で高さ 700 mm、最低着力部位はリヤバンパカバーで高さ 425 mm です。

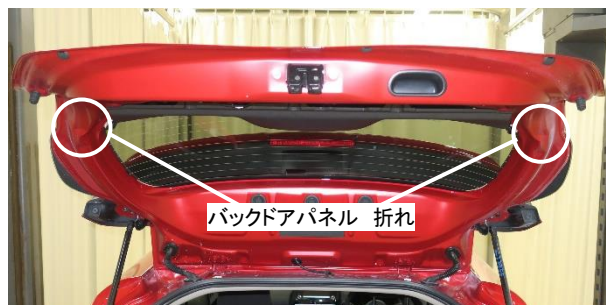
## バックドアパネル

- ✓ バックドアパネル裏面に折れがありました。

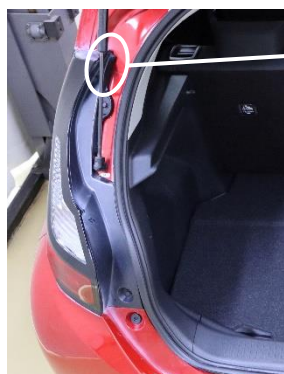
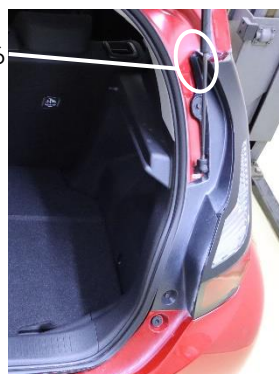
- ✓ 上部にパネルとの隙間がありました。
- ◆ ボデーローバックパネルからの押込みでテールランプ下部を取付けているバックドアオープニングトルーフに損傷が波及している可能性があります。

テールランプとパネルに隙間がある

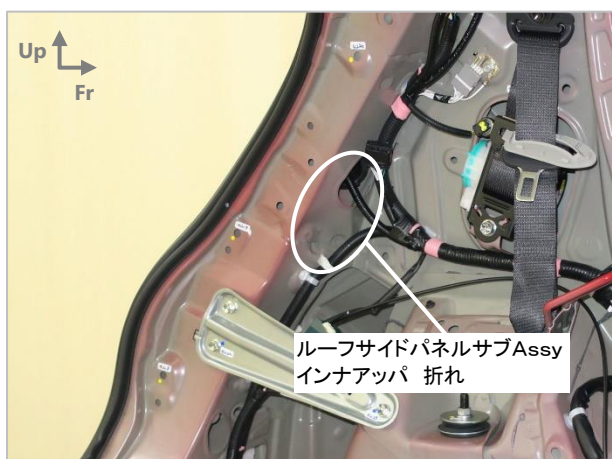
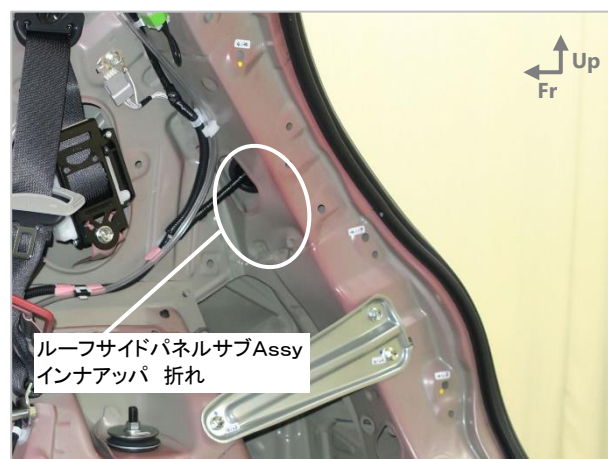
### 左右ルーフサイドパネルサブA s s y インナアツパ

- ✓ 折れがありました。

ボデーローバックパネルサブ Assy、左右バックドアオープニングトルーフ、右ルーフサイドリインホースメントサブ Assy インナを取外し、左右ルーフサイドパネルサブ Assy インナアッパ(赤枠部)の変形を、ハンマとドリルを用いて板金修正しました。

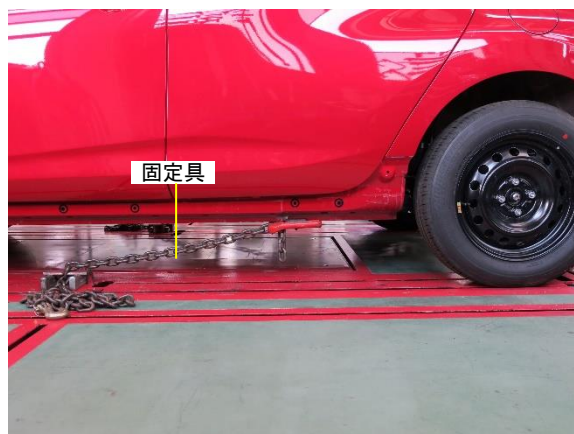
入力が6時方向の1次元、損傷がリヤフロアサイドメンバサブ Assy まで波及していないことから、大きな力を掛けた引き作業は不要と判断しました。

コーレック修正機(床式・フロアタイプ)に、車両を持ち上げ前後左右の4か所のジャッキアップポイントに固定具をセットする方法ではなく、フロアにタイヤを付けた状態で車両を2か所チェーンで修正機に固定、後輪が動かないように駐車ブレーキを掛けた簡易な固定方法にしました。
