自研センターニュース 令和4年9月15日発行
毎月1回15日発行(通巻564号)

トヨタ アクア (MXP16) 構造調査

トヨタ アクア (MXP16) 前部衝突の損傷診断

トヨタ アクア (MXP16) 後部衝突の損傷診断

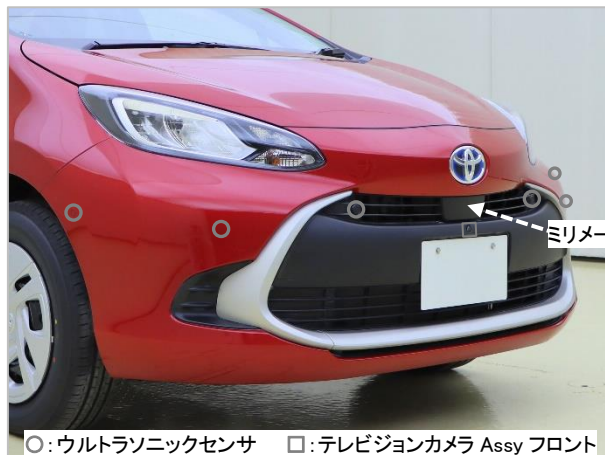
フロントバンパにはウルトラソニックセンサ、ミリメータウェーブレーダセンサ Assy、テレビジョンカメラ Assy フロントが装備されているため、フロントバンパ脱着または取替時には運転支援システムの再設定・調整が必要となります。詳しくは、カーメーカ発行の修理書を確認してください。

ミリメータウェーブレーダセンサ Assy

○:ウルトラソニックセンサ □:テレビジョンカメラ Assy フロント

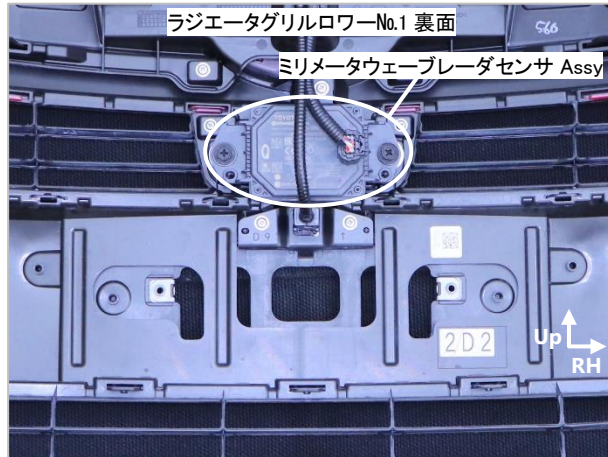
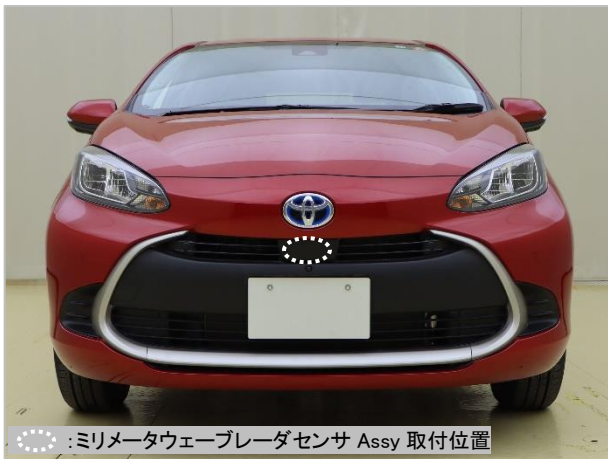
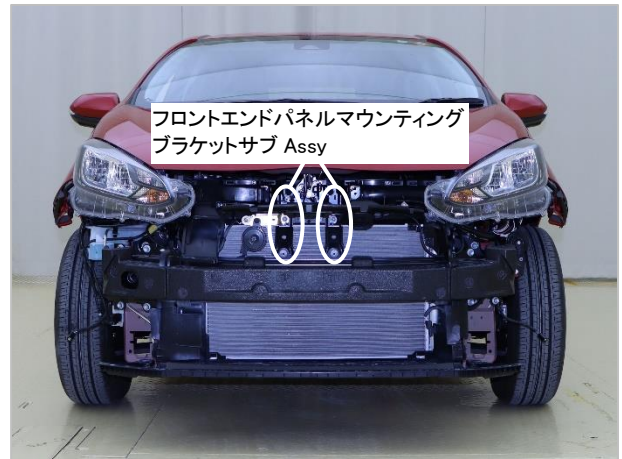
ミリメートルウェーブレーダセンサ Assy は、ラジエータグリルローワーNo.1 に取付けられ、背面にはフロントエンドパネルマウンティングブラケットサブ Assy(以下ブラケット)が配置されています。前面衝突によりラジエータグリルローワーNo.1 が後退すると、ミリメートルウェーブレーダセンサ Assy がブラケットと接触し損傷を受ける可能性があります。詳しくは、後章のアクア(MXPK16)の前部衝突の損傷診断を参照してください。

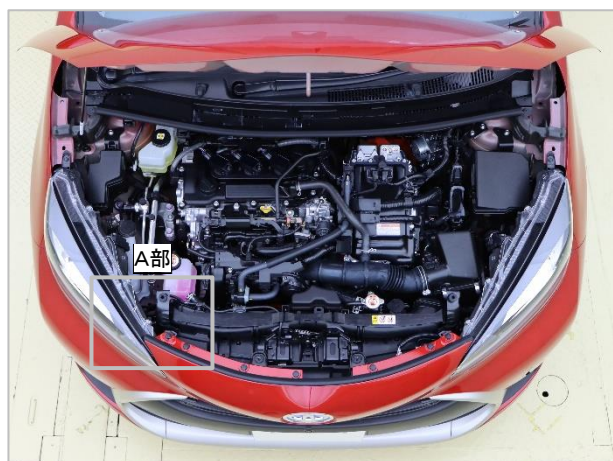
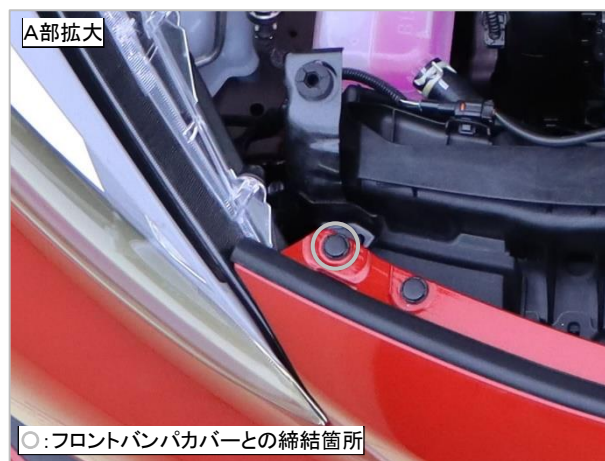
ヘッドランプは、ヘッドランプハウジング部にフロントバンパカバーが取り付けられている構造のため、低速の衝突入力でもヘッドランプハウジング部へ損傷が波及する可能性があります。なお、2022年6月現在、ヘッドランプハウジング部の補給部品設定はありません。

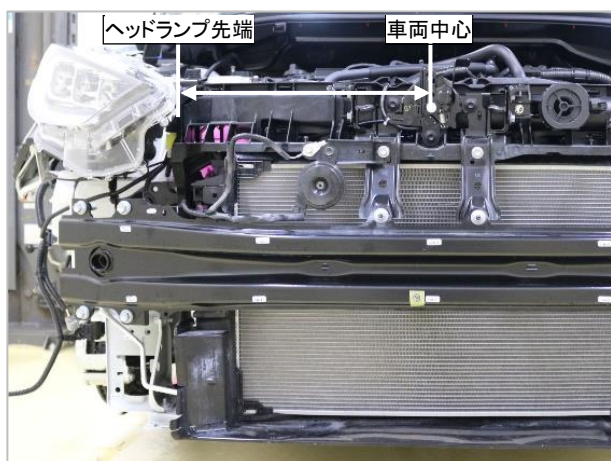
ヤリス(MXPH10)

車両中心からヘッドランプ先端の距離をヤリス(MXPH10)と比較すると、アクア(MXPK16)は距離が短くなっています。12時方向から低速での衝突入力を受けた場合、アクア(MXPK16)の方が損傷を受けやすいと考えられます。

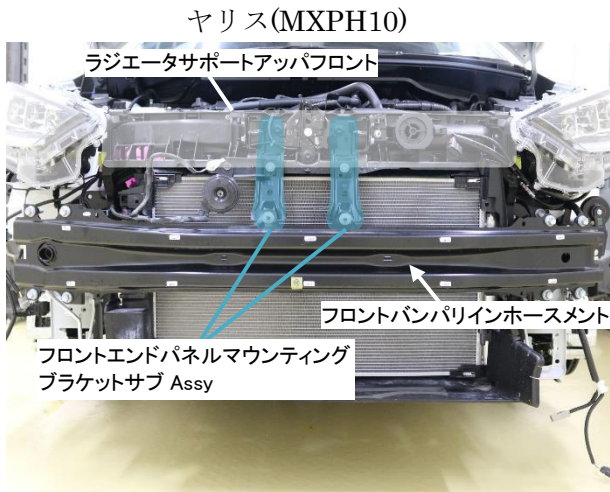
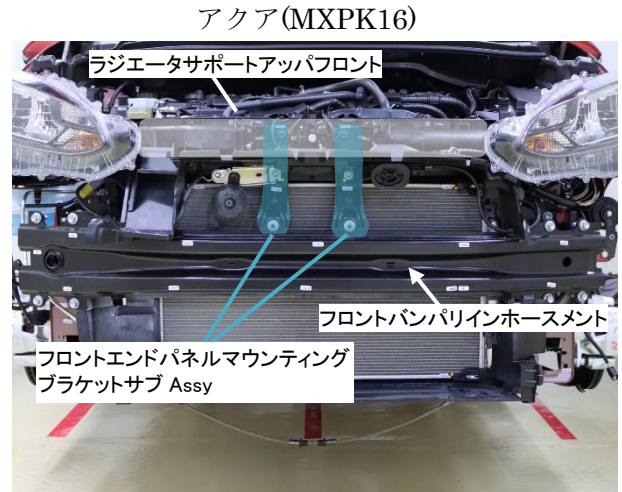
アクア(MXPK16)のラジエータサポートアップフロントはヤリス(MXPH10)と同様に樹脂製で、フロントエンドパネルマウンティングブラケットサブ Assy を介してフロントバンパラインホースメントと締結された構造です。衝突入力によりフロントバンパラインホースメントが後退するとラジエータサポートアップフロントへ損傷が波及する可能性があります。

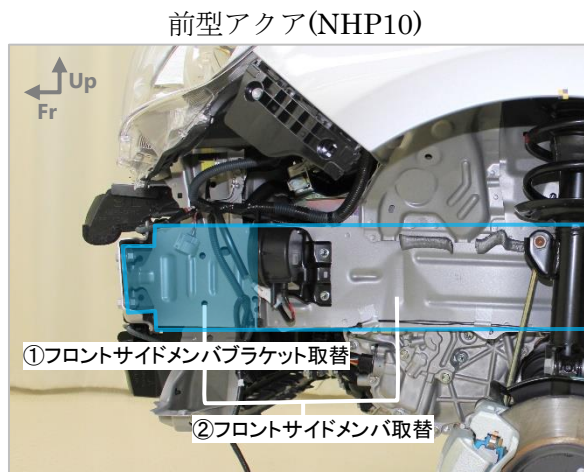
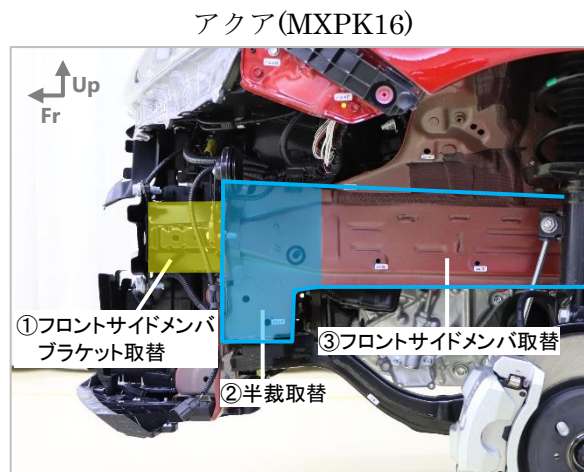
前型アクア(NHP10)のフロントサイドメンバブラケット(クラッシュボックス部)は、フロントサイドメンバ一体型でした。フロントサイドメンバブラケットは補給部品設定があり、必要に応じて取替作業が行えましたが、フロントサイドメンバブラケットより後部に著しい折れが生じた場合は半載取替作業ができないためサイドメンバ Assy 取替となりました。

アクア(MXPK16)のフロントサイドメンバブラケットはフロントサイドメンバにボルトで取付けられています。また、フロントサイドメンバブラケットより後部にカーメーカが指定する半載位置があり、修理性が向上しています。

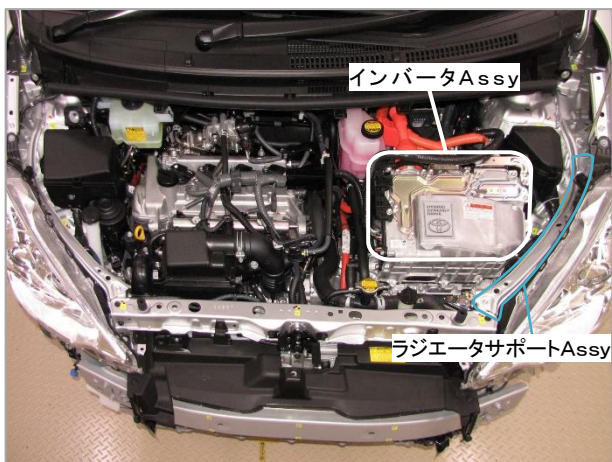
前型アクア(NHP10)

前型アクア(NHP10)のインバータ Assy は、左ラジエータサポート Assy の移動により波及損傷する可能性があります。アクア(MXPK16)のインバータ Assy はエンジンルーム中央にあり、骨格部品による波及損傷はしにくいと考えられます。

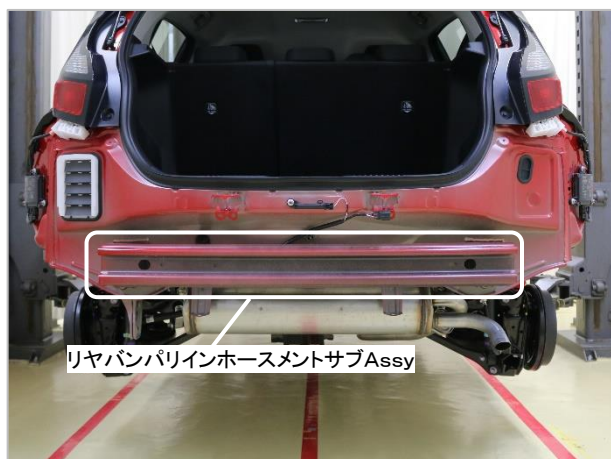
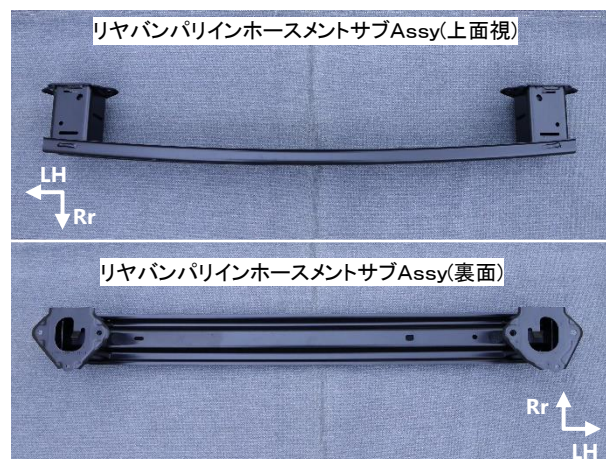
リヤバンパラインホースメントサブ Assy は一部グレードに装備されています。6 時方向から低速での衝突入力を受けた場合、リヤバンパラインホースメントサブ Assy でエネルギー吸収が行えるため、リヤフロアパンやリヤフロアサイドメンバサブ Assy への損傷が小さくなると考えられます。詳しくは、後章のアクア(MXPK16)の後部衝突の損傷診断を参照してください。

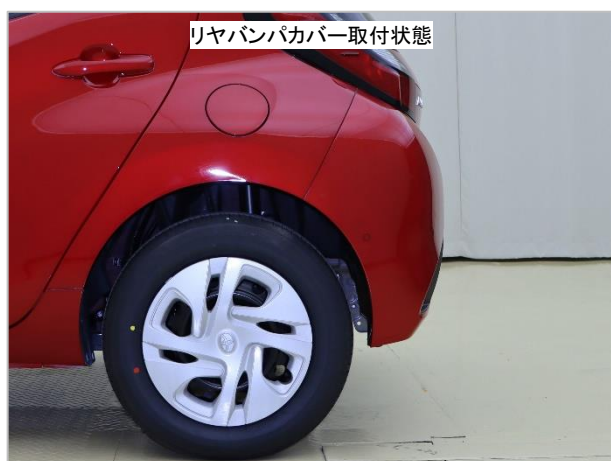
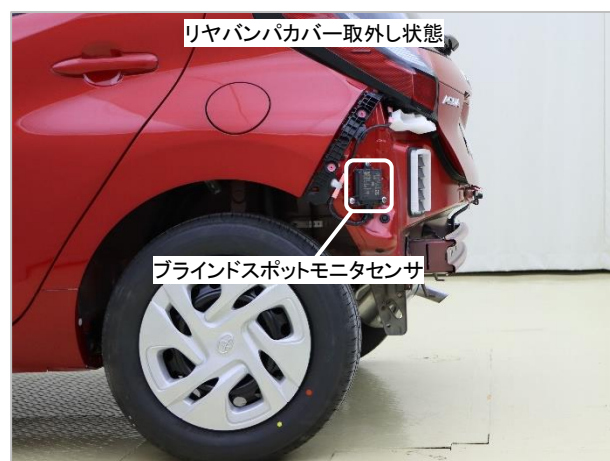
ブラインドスポットモニタおよびパーキングサポートブレーキ装備車は、ブラインドスポットモニタセンサの電波に影響を与える可能性があるため、電波照射範囲内のリヤバンパカバーの補修について制限があります。電波照射範囲や禁止作業について、詳しくはカーメカ発行の修理書を確認してください。BSM 装着車の修理時における注意点については、2020 年 8 月号にも記載していますので参照してください。

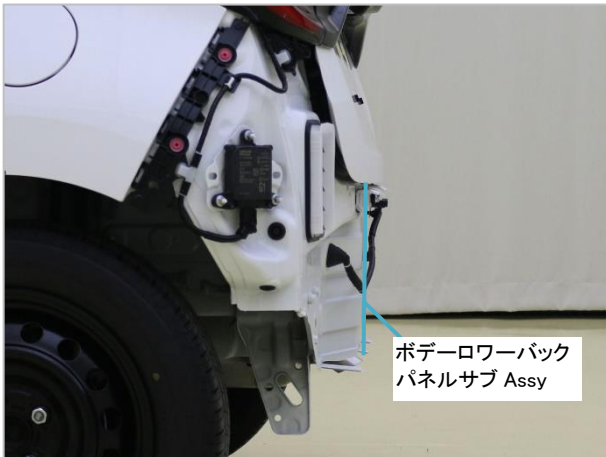
ヤリス(MXPH10)

ヤリス(MXPH10)は、ボデーローバックパネルサブ Assy がフラットな形状のため、6時方向から低速での衝突入力を受けるとボデーローバックパネルサブ Assy 下部からルーフサイドリインホースメントサブ Assy インナに波及する可能性があります。

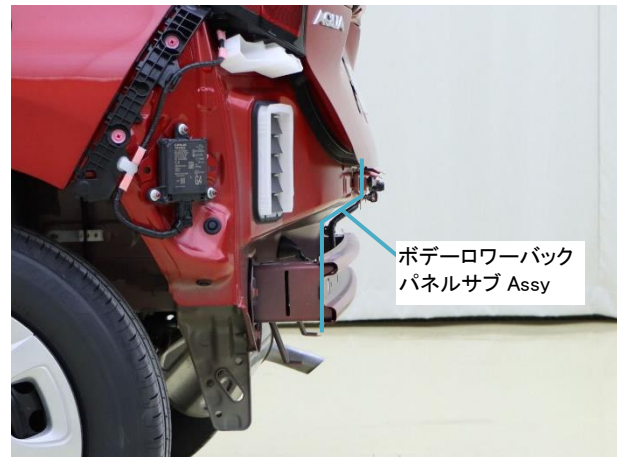
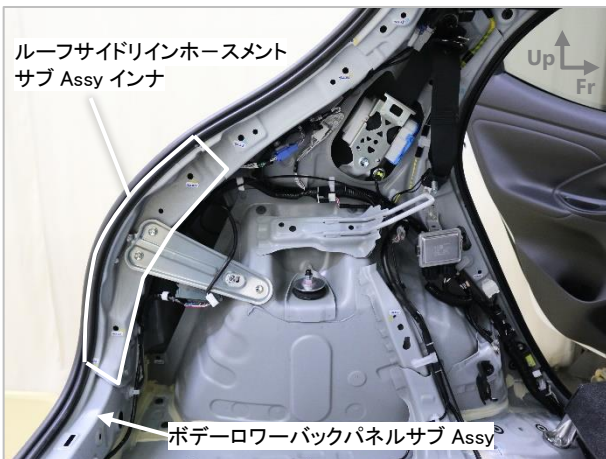
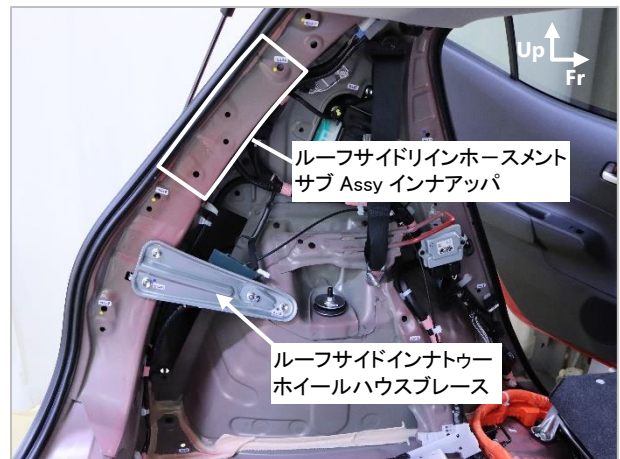
アクア(MXPK16)

アクア(MXPK16)のボデーローバックパネルサブ Assy は上部が後方に張り出している形状です。そのため、6時方向から低速での衝突入力を受けるとボデーローバックパネルサブ Assy 上部からルーフサイドインナトゥーホイールハウスブレースより上のルーフサイドリインホースメントサブ Assy インナアッパに損傷がでる可能性があります。詳しくは、後章のアクア(MXPK16)の後部衝突の損傷診断を参照してください。

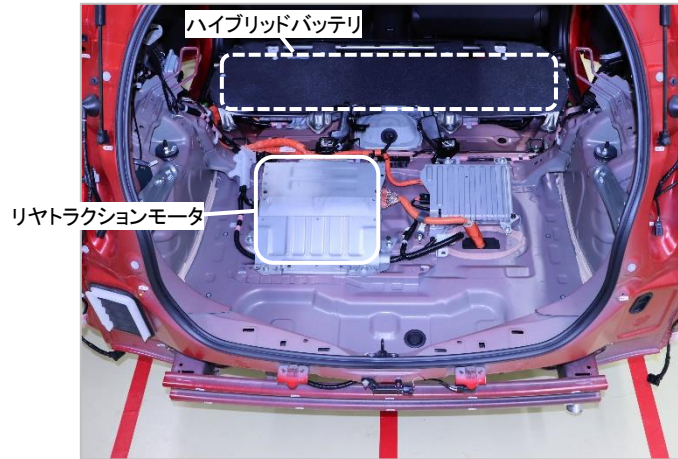
(5) ハイブリッドバッテリーとリヤトラクションモータ

ハイブリッドバッテリーはリヤシート下に、リヤトラクションモータはリヤフロアパンに配置されています。リヤフロアパン後端部とのクリアランスも広く、低速の衝突入力ではリヤトラクションモータへの波及損傷はしにくいと考えられます。

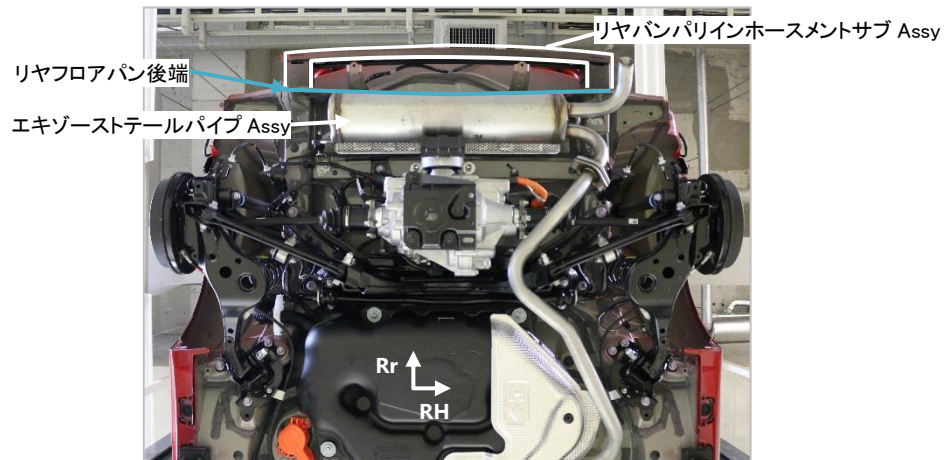
(6) エキゾーストテールパイプ Assy

アクア(MXPK16)のエキゾーストテールパイプ Assy は横置きでリヤフロアパン後端に配置されていますが、リヤバンパラインホースメントサブ Assy が取付けられているため、低速での追突事故の場合は損傷しにくいと考えられます。

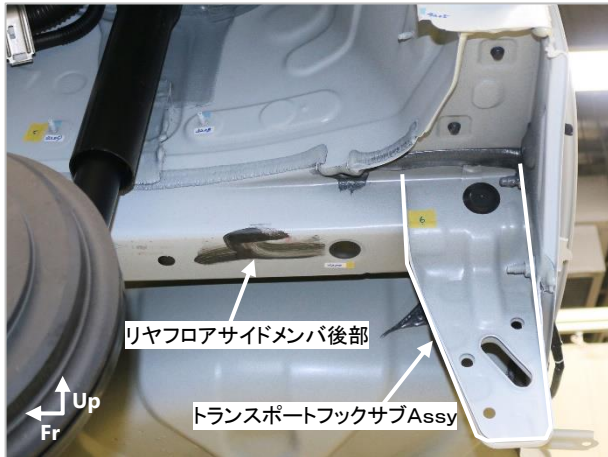
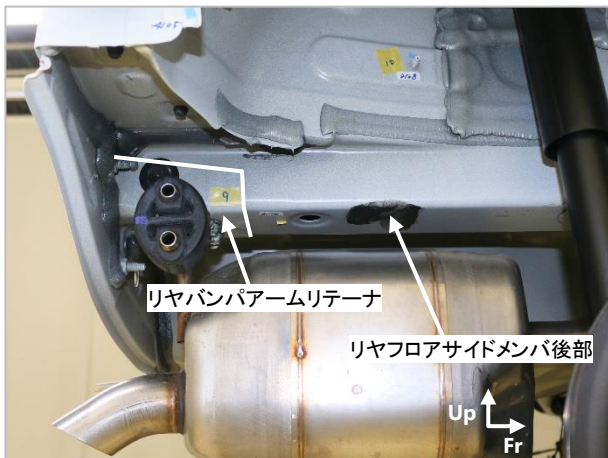
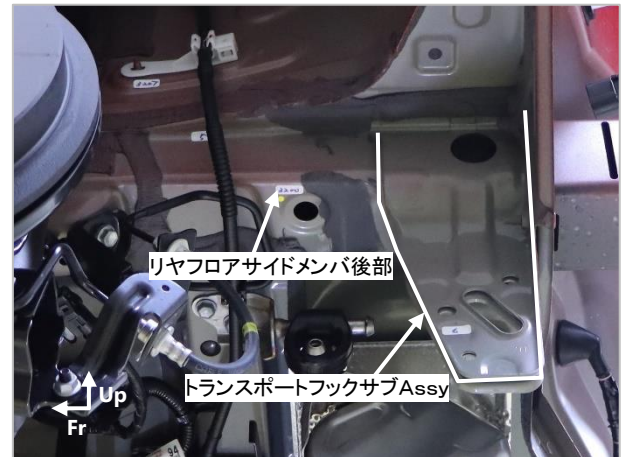
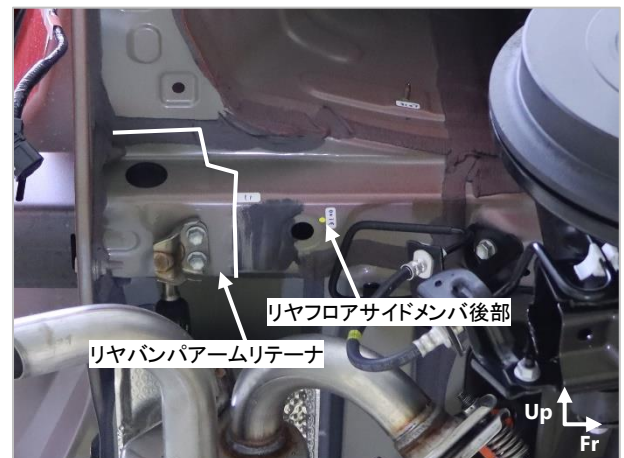
(7) リヤフロアサイドメンバサブ Assy

ヤリス(MXPH10)と同様にリヤフロアサイドメンバサブ Assy 後部は、左側にトランスポートフックサブ Assy リヤ、右側にリヤバンパームリテーナが取り付けられています。フランジ部が著しく損傷した場合でも単品での補給部品設定があるため、修理性は良好と言えます。

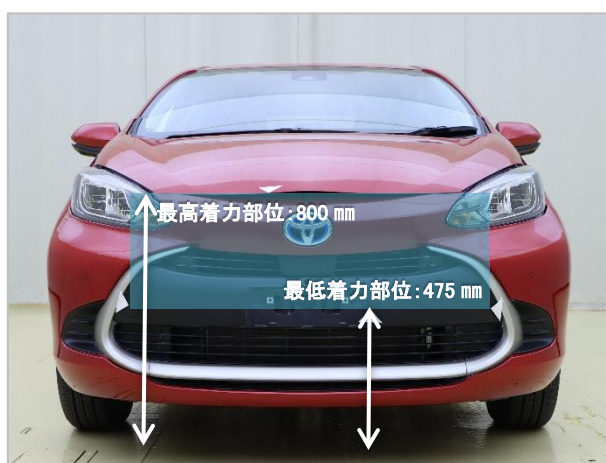
青枠が今回の着力部位です。最高着力部位はフードサブ Assy で高さ 800 mm、最低着力部位はラジエーターグリルローワーNo1 で高さ 475 mm です。

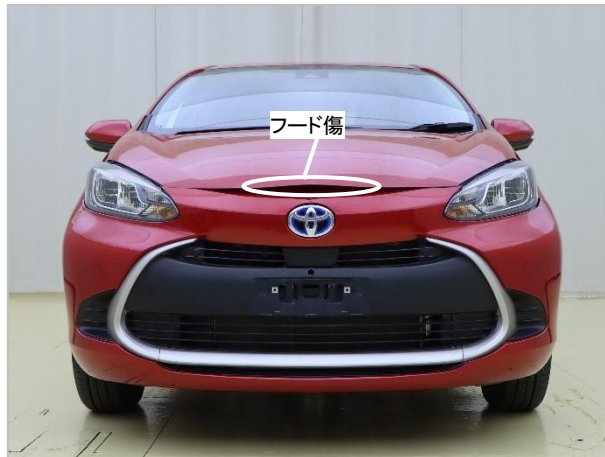
フード

- ✓ 先端部分に傷があります。
- ✓ 先端部分に潰れはなく、フードは後退していません。

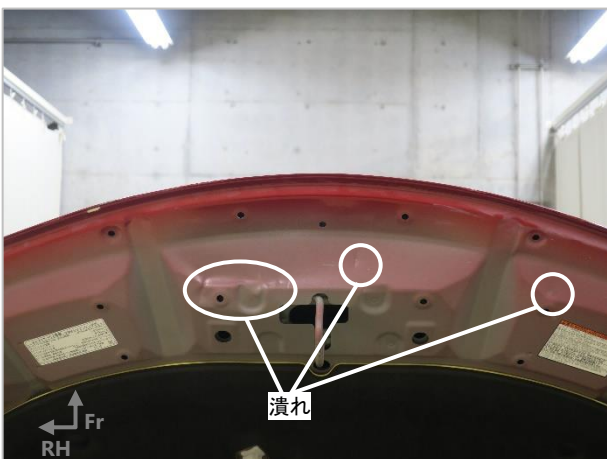
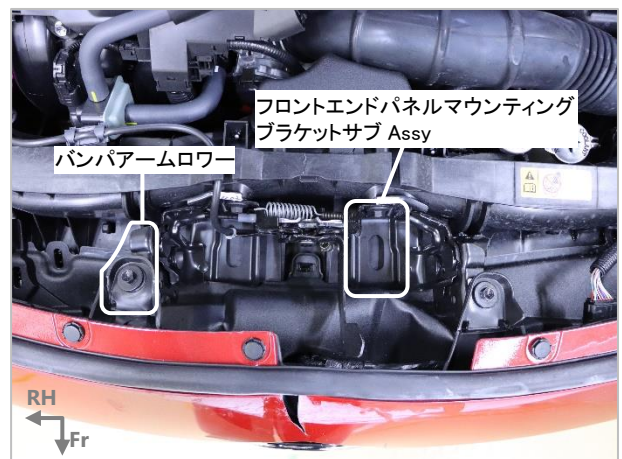
フード

- ✓ バンパカバーの後退によりフロントバンパームロー、フロントエンドパネルマウンティングブラケットサブ Assy がフード裏面に接触し、フード裏面に潰れがありました。

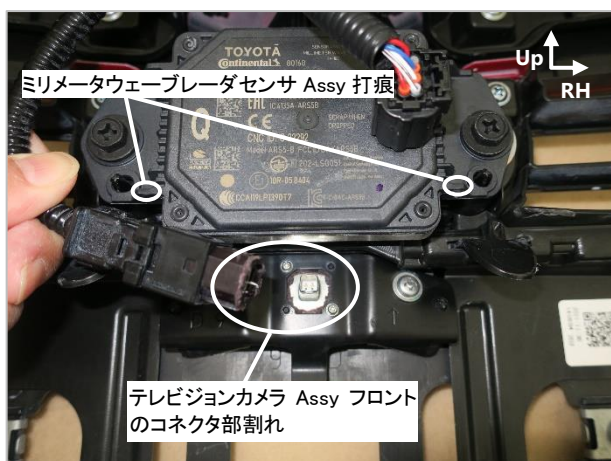
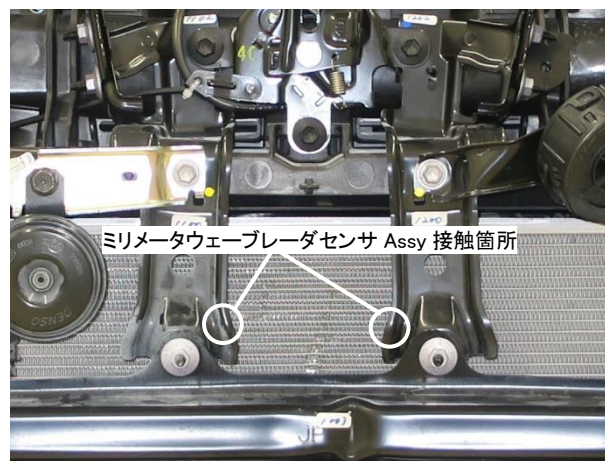
✓ 裏面に打痕がありました。

※ ミリメートルウェーブレーダセンサ Assy の打痕をボデー側と位置合わせをすると、相手部品はフロントエンドパネルマウンティングブラケットサブ Assy であることがわかりました。

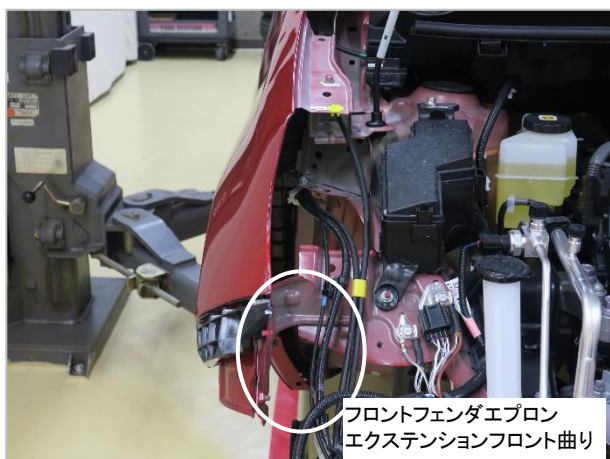
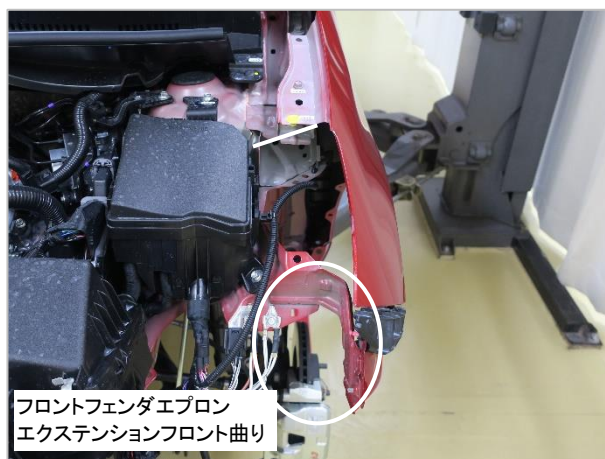
左右フロントフェンダエプロンエクステンションフロント

- ✓ 予測通り、ヘッドランプの後退でフロントフェンダが押し広げられたことにより曲りが生じていました。

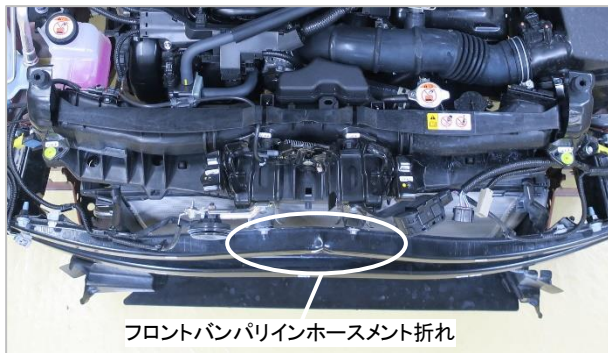
フロントバンパラインホースメント

✓ 中央部が折れていました。

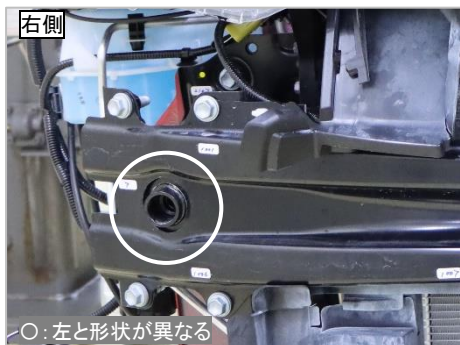
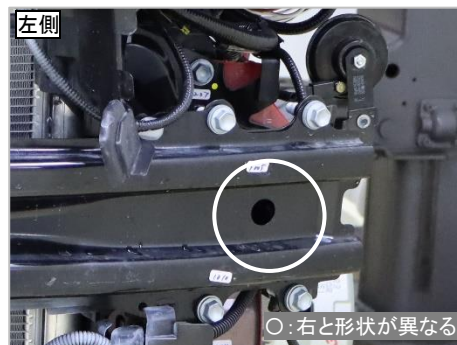
※ フロントサイドメンバブラケットサブ Assy の先端形状が左右異なっていると衝突エネルギーの波及も異なる可能性があります。

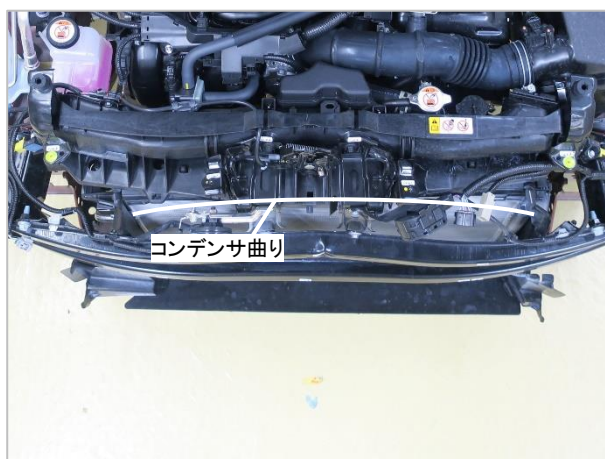
コンデンサ

✓ 予測通り、中央部に曲りが生じていました。

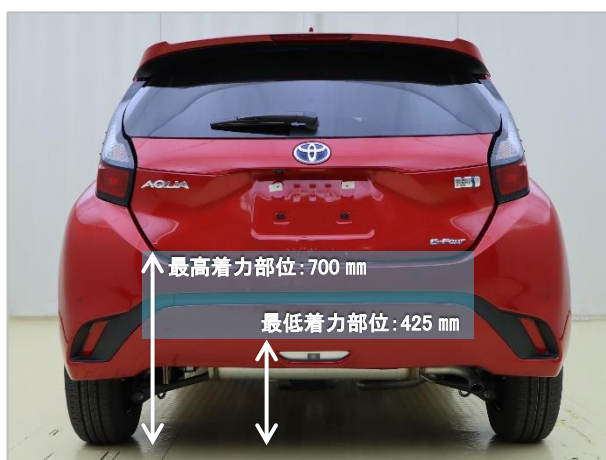
青枠が今回の着力部位です。最高着力部位はバックドアパネルサブ Assy で高さ 700 mm、最低着力部位はリヤバンパカバーで高さ 425 mmです。

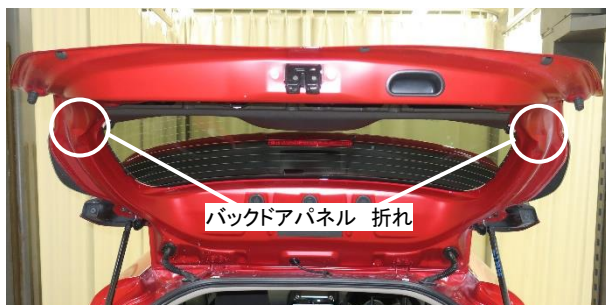
バックドアパネル

- ✓ バックドアパネル裏面に折れがありました。

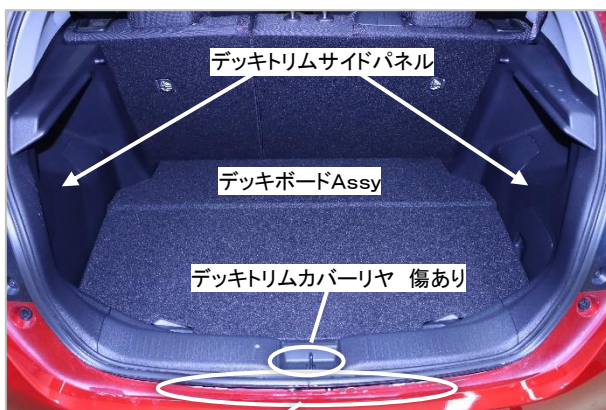
- ✓ デッキトリムカバーリヤは、バックドアロックとの接触による傷がありました。
- ✓ デッキボード Assy は浮いていますが、折れ曲る構造のため入力が伝わりにくくシートバックなどボード前方への損傷はありませんでした。
- ✓ 左右デッキトリムサイドパネルに白化等の損傷は見られませんでした。

バンパカバーとボデーローバックパネルに隙間がある

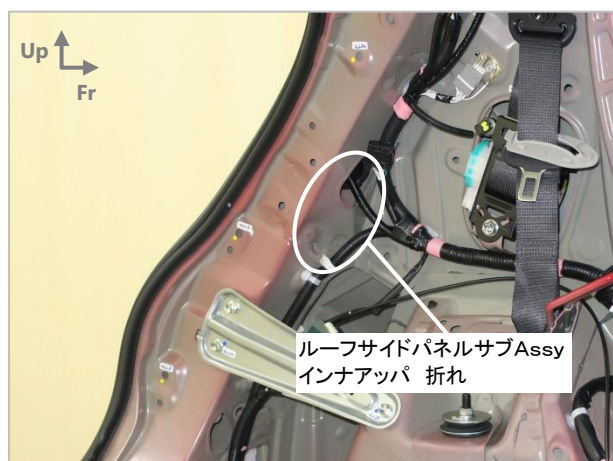
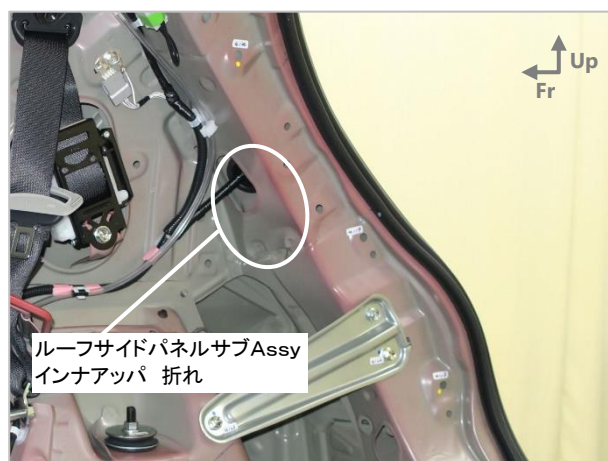
左右ルーフサイドパネルサブA s s y インナアツパ

- ✓ 折れがありました。

ボデーローバックパネルサブ Assy、左右バックドアオープニングトルーフ、右ルーフサイドリインホースメントサブ Assy インナを取外し、左右ルーフサイドパネルサブ Assy インナアッパ(赤枠部)の変形を、ハンマとドリリーを用いて板金修正しました。

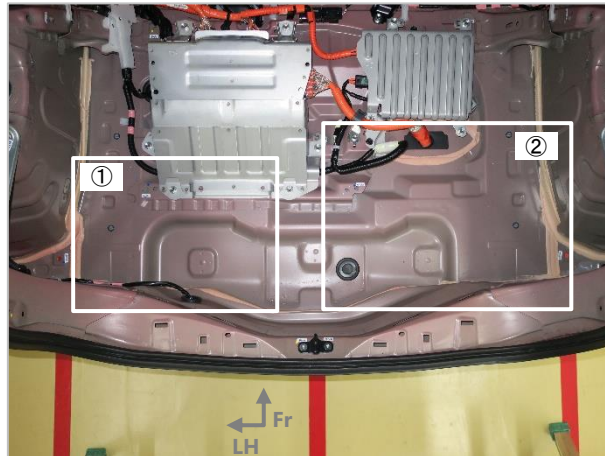
リヤフロアパン

- ✓ リヤバンパラインホースメントからの波及で折れやひずみがありました。

左右リヤフロアサイドメンバサブ Assy 上で凹んでいるリヤフロアパンを、ハンマ、ドリルなどを用いて板金修正しました。

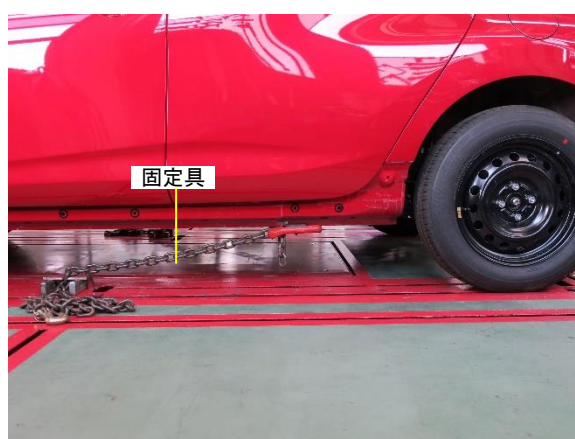
入力が6時方向の1次元、損傷がリヤフロアサイドメンバサブ Assy まで波及していないことから、大きな力を掛けた引き作業は不要と判断しました。

コーレック修正機(床式・フロアタイプ)に、車両を持ち上げ前後左右の4か所のジャッキアップポイントに固定具をセットする方法ではなく、フロアにタイヤを付けた状態で車両を2か所チェーンで修正機に固定、後輪が動かないように駐車ブレーキを掛けた簡易な固定方法にしました。
