自研センターニュース 令和5年11月15日発行
毎月1回15日発行(通巻578号)

メルセデス・ベンツ CLA (118312M) フロント構造について

プラットフォーム変更による 損傷特性の変化について(その1)

本編は、新型でプラットフォームが変更されたトヨタヤリス(MXPH10)と前型のトヨタヴィッツ(NSP130)の前部損傷(衝突態様は同条件)を例に、損傷特性の変化や損傷診断のポイントなどを2回にわたり説明します。

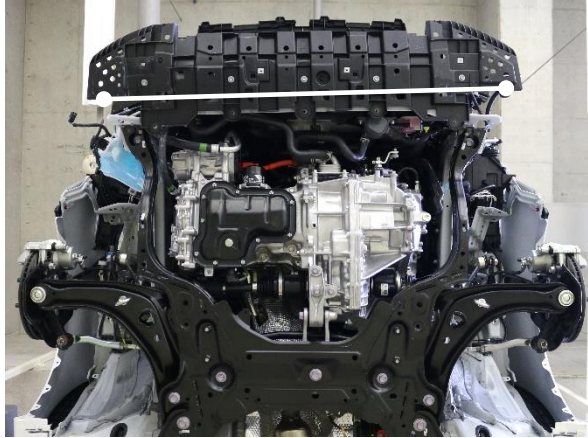
ヤリス MXP10
(GA-B プラットフォーム)

<ul style="list-style-type: none"> ・フロントアップボデーの状態 両車ともフロントバンパラインホース右側および、ラジエータサポート（アップ右側）が後方に大きく押込まれている。

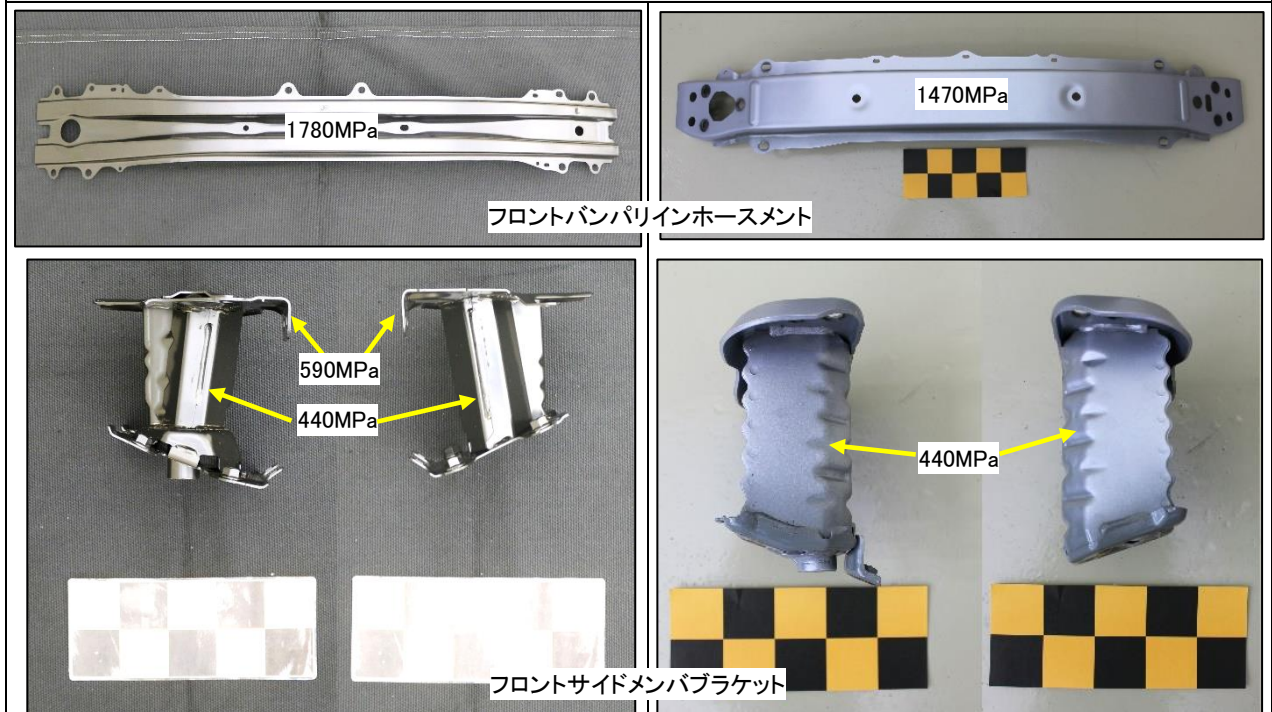
フロントバンパ無損傷部品の状態 (ターゲットマーク : 1マス1辺5cm)

下画像の無損傷単体部品をみるとヤリスとヴィッツでは、構造・材質ともに異なるが、衝突後の上画像では、バンパラインホースメントおよびサイドメンバブラケット (クラッシュボックス) の損傷程度に大きな差は見受けられない。

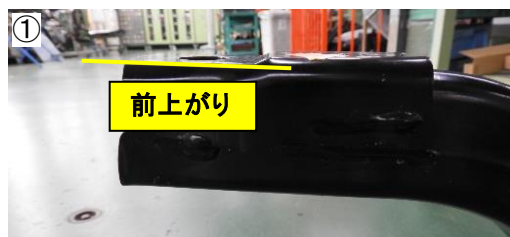
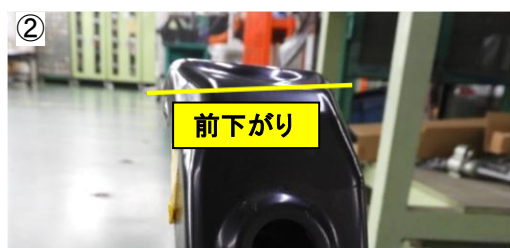
ヤリス MXP10 (GA-B プラットフォーム)

<p>○ 取付部の寸法点検 右側前端部と右中央部の寸法が、規定値に対して 3mm 短くなっている。 左右差においても 3mm 短くなっている。</p>

<p>○ 取付面の水平度点検 ①右前端部取付面が前上がり、②右中央部取付面が前下がりに変形している。</p>
