# NEWS

自研センターニュース 令和5年6月15日発行  
毎月1回15日発行(通巻573号)

## アウディ A3 Sportback 30 TFSI (GYDLA) 前部衝突の損傷診断

## アウディ A3 Sportback 30 TFSI (GYDLA) 後部衝突の損傷診断

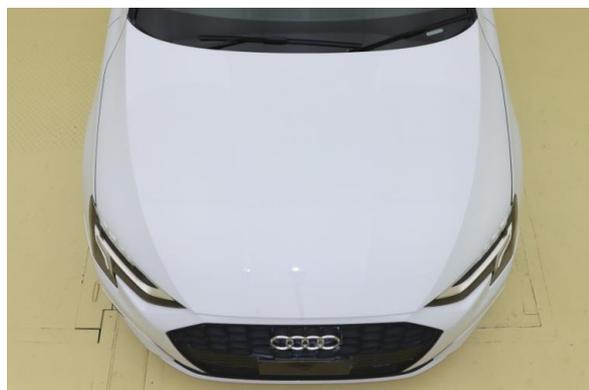
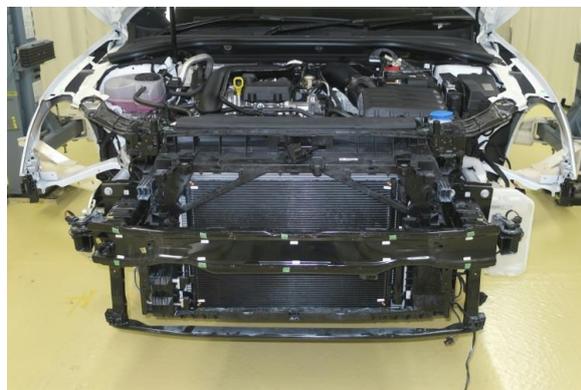
## (1) 分解前

外板パネルは、フロントバンパカバー、ラジエータグリル、フロントバンパブラケットが損傷していました。メカニカル部品は、樹脂製のロックキャリアが損傷し、エアコンコンデンサ、セカンドラジエータに軽微な損傷がありました。

左右ヘッドランプ、ボンネット、左右フロントフェンダおよび内板骨格の損傷はありませんでした。

正面：フロントバンパカバー両端部が外側に開いています。ライセンスプレートブラケットが折れ、ラジエータグリル上部とフロントバンパカバーに隙間が見られます（詳細は次頁参照）。

今回は、フロントバンパブラケットで衝撃が吸収されていたため損傷範囲が狭く、フロントバンパカバー、フロントバンパブラケットおよびロックキャリアの取替とエアコンコンデンサおよびセカンドラジエータの修正のみで作業が完了しました。

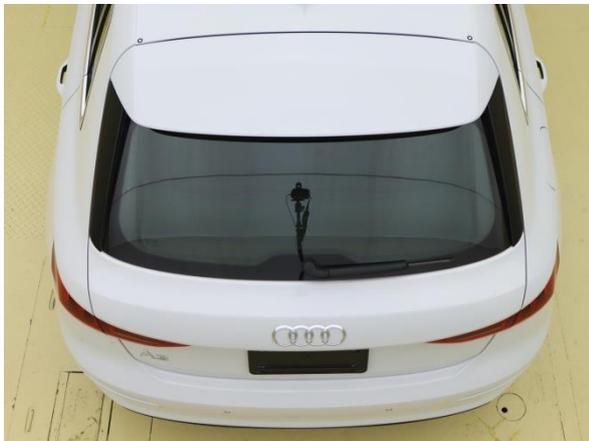
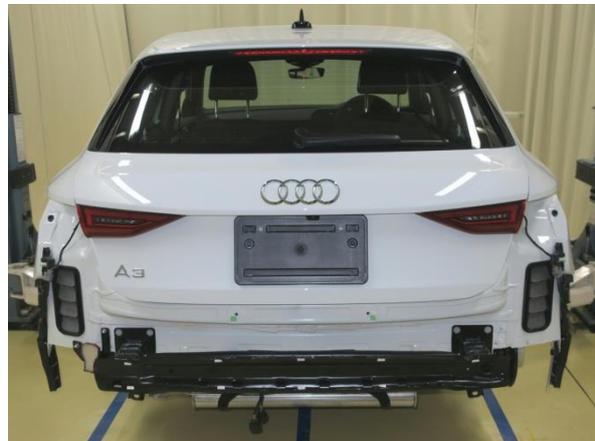
外板パネルは、リヤバンパカバーおよびリヤバンパブラケットが損傷していました。リヤリッド、両側LEDテールライトアウトおよび内板骨格の損傷はありませんでした。

今回は、リヤバンパブラケットで衝撃が吸収されていたため、損傷範囲が狭く、リヤバンパカバーおよびリヤバンパブラケットの取替のみで作業が完了しました。

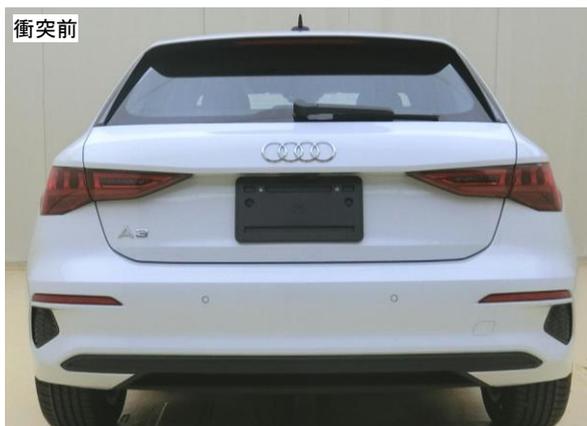
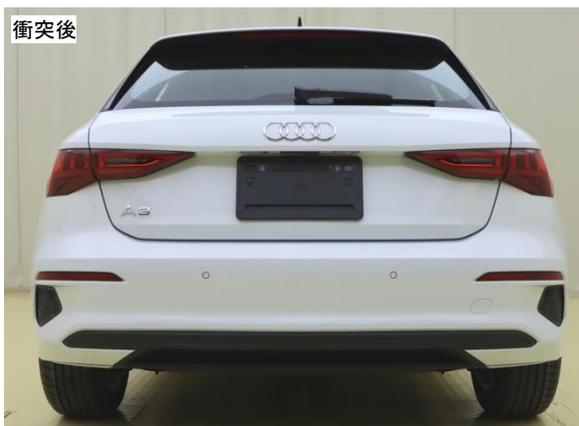
### (1) 分解前

リヤバンパカバー内部のリヤバンパブラケットの形状が印象痕として表面に確認されます。

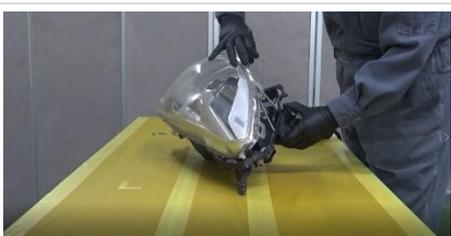
<ul style="list-style-type: none"> <li>・ガスケットの状態</li> <li>→ 固着：なし</li> <li>→ 粘性：新品より若干弱いが生きていない</li> <li>→ 弾力性：新品と変わらず</li> <li>→ 脱途中での切断：なし</li> </ul>	差あり*1 (粘性のみ)
レンズ脱後作業

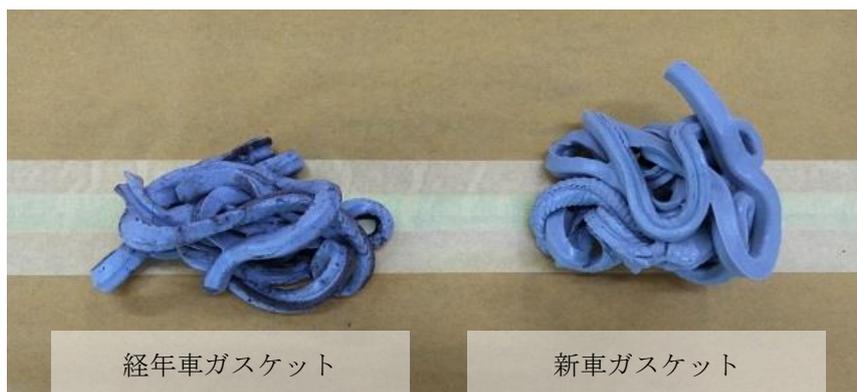
## 【参考】脱ガスケット比較

脱ガスケット：形状が崩れるなどの変化もなし
