自研センターニュース 令和6年6月15日発行  
毎月1回15日発行(通巻585号)

## スズキ スイフト(ZCDDS、ZCEDDS、ZDDDS、ZDEDS 系) A140「ブラインドスポットモニタ」の再設定・調整作業

## BYD ATTO3 (SC2EXSQ)

## トヨタ ヴォクシー (ZWR90W) 前部衝突の損傷診断

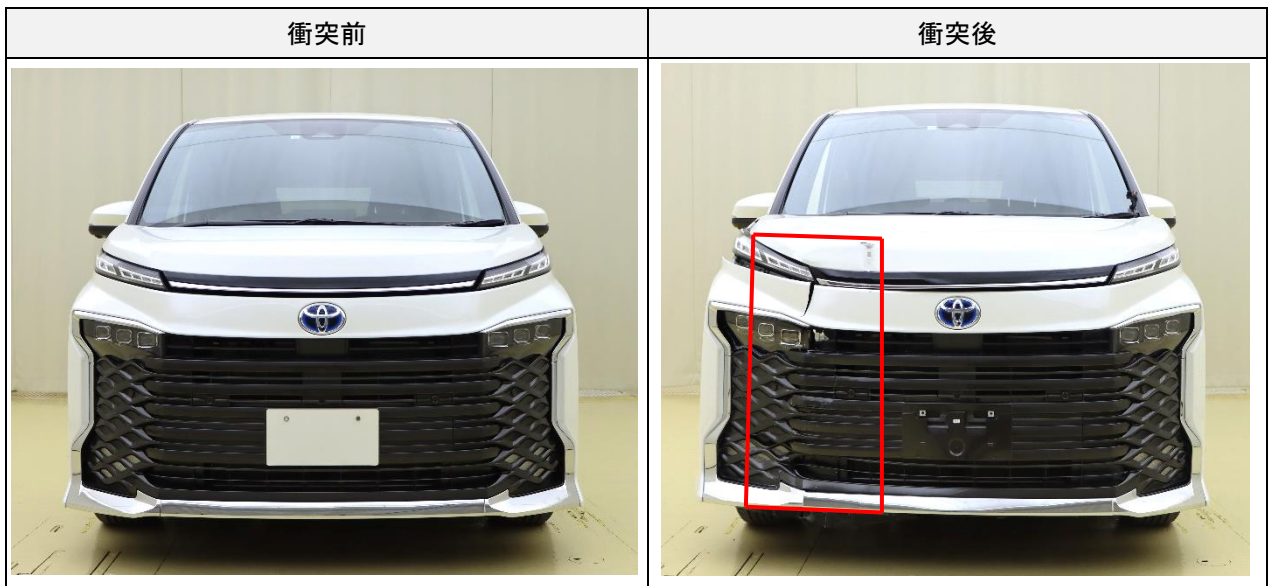
衝突前	衝突後

<b>損傷状態</b>	
<ul style="list-style-type: none"> <li>・ 前部全体の右側約 40%の範囲で相手物と衝突し、後方に押込まれている。</li> <li>・ フロントバンパ、ラジエータグリル、右ヘッドランプ、フードに衝突相手物との直接損傷が発生している。</li> </ul>
