自研センターニュース 令和6年8月15日発行
毎月1回15日発行(通巻587号)

トヨタ ヴォクシー (ZWR90W) 後部衝突の損傷診断

トヨタ ヴォクシー (ZWR90W) 後部損傷の復元修理事例

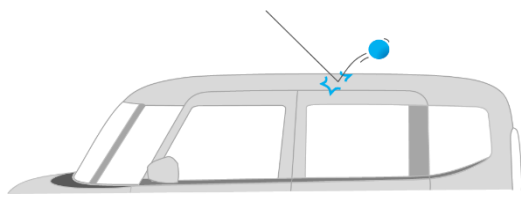
車両上方からの飛来物（イメージ）

ルーフパネルの損傷において入力の力が大きい場合、直接損傷を受けたルーフパネルだけではなく、内部の高減衰マスチックシーラも原形を留めていない可能性も考えられます。

このため、「スペーシア B260 ルーフパネル取替」の指数では、直接損傷を受けたルーフパネルだけでなく、高減衰マスチックシーラも全て取替えることを想定した作業範囲としています。

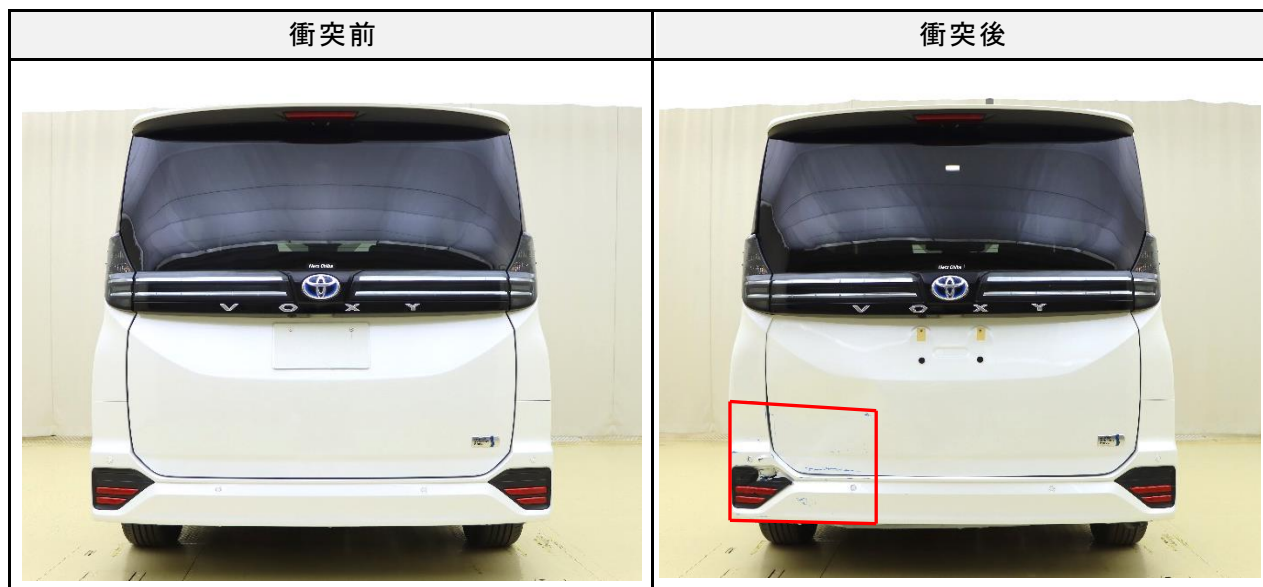
外観から確認した変化について、力の波及経路や変化の状態を説明します。

- ・リヤバンパ、バックドアパネル左側に潰れや折れが発生している。
- ・バックドアは、衝突によりボデーローバックパネルと共に左側が引き下げられている。ルーフパネルとの位置関係では、バックドア左上面では下がり、右上面では上がった位置関係になっているが、ルーフパネルへの波及損傷は発生していない。

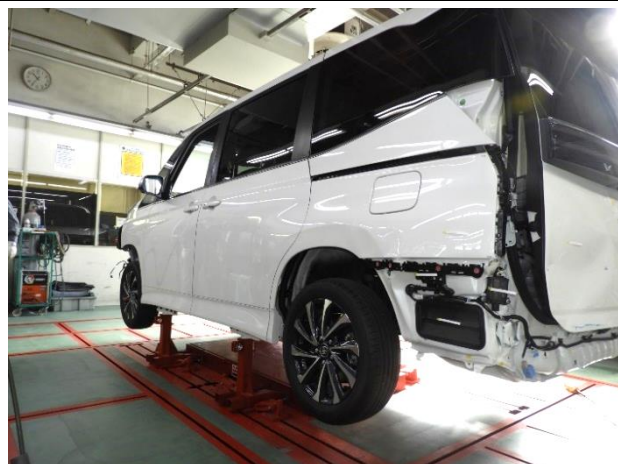
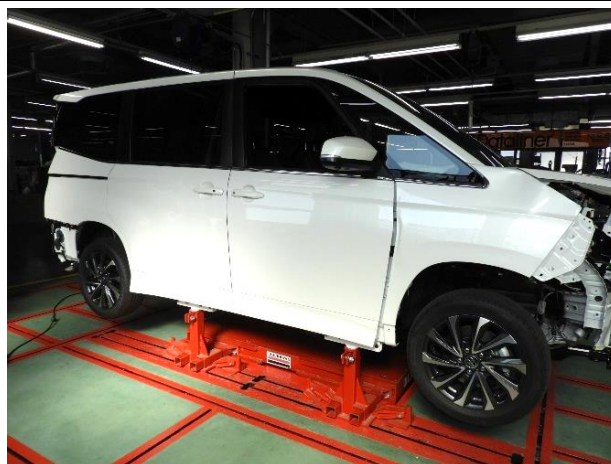
① 損傷車両のマウント状態

- ・フレーム修正機（コーレック）による4点固定の状態。
- ・角度のある引き作業や強い引き作業が必要となるため、4点固定でのマウントを行う。

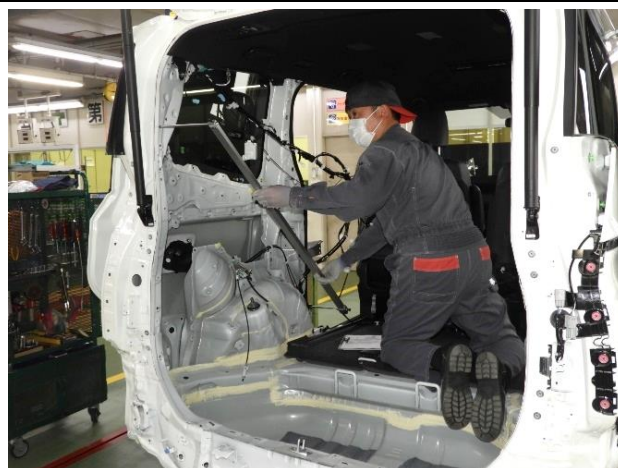
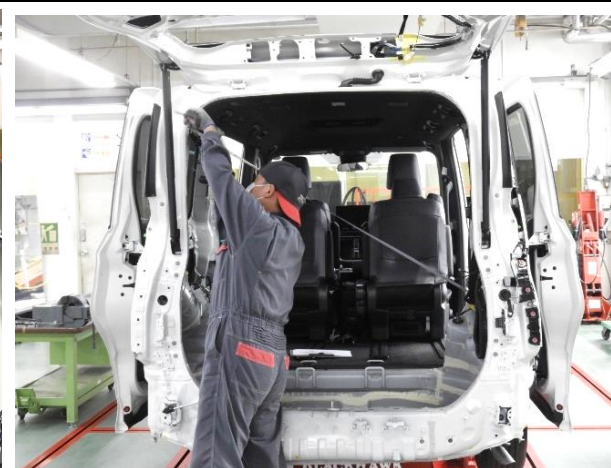
② 事前計測作業

- ・メーカーが指定する測定箇所での計測および、任意箇所での左右や無損傷部位との対比計測などを補完し、損傷状態を把握している。

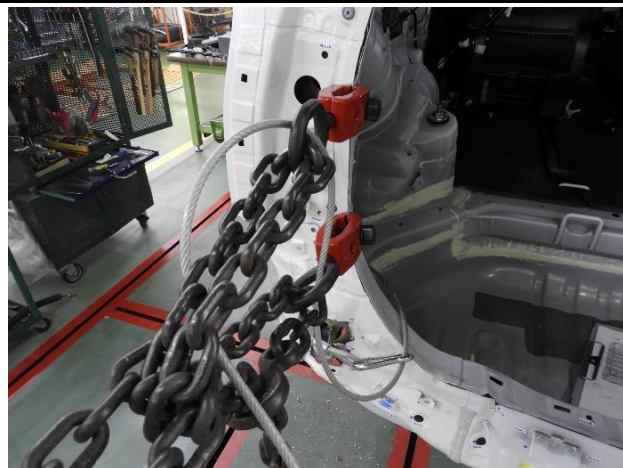
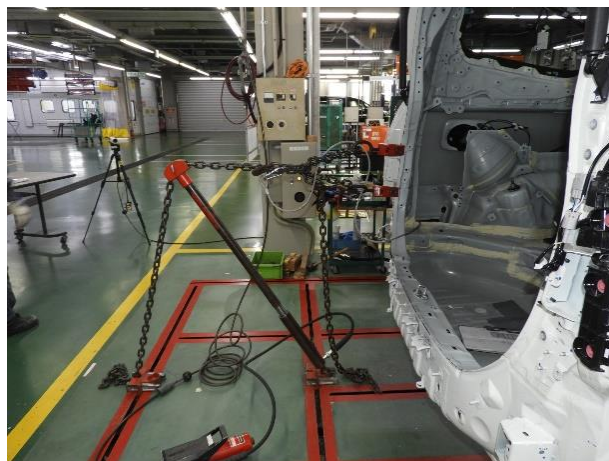
③寸法復元作業（2回目）

バックドア開口部の修正

クランプ位置、バックドア開口部左側へ上下2ヵ所クランプ

引き方向、6時水平方向（ラム1本使用）

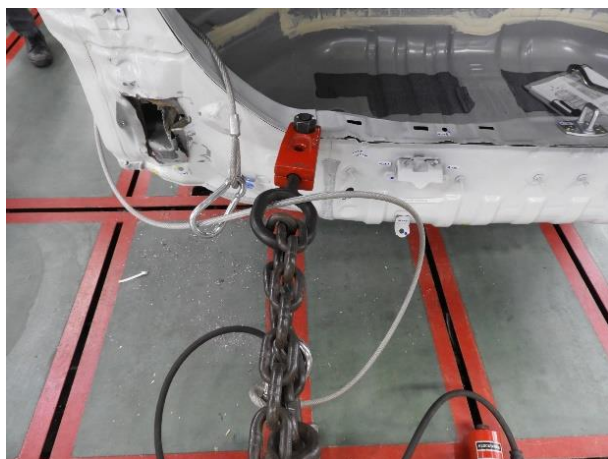
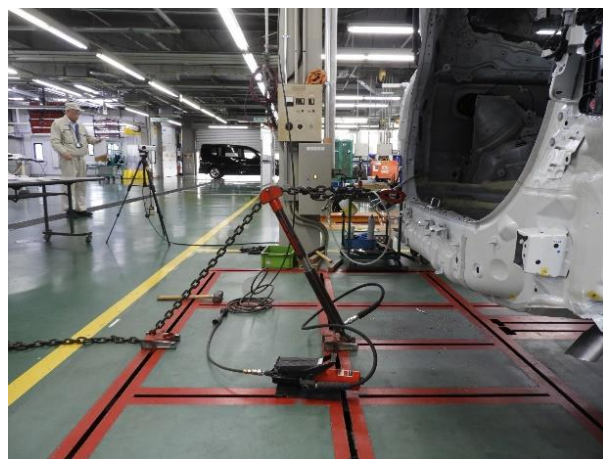
③寸法復元作業（3回目）

バックドア開口部の修正

クランプ位置、ボデーローワーバックパネル左コーナ立上りフランジ部

着力部からの波及による損傷の寸法復元は完了したが、開口部上部の慣性による左方向への寸法変化が復元せず。この後、開口部上部の右方向への押出し修正を行う。

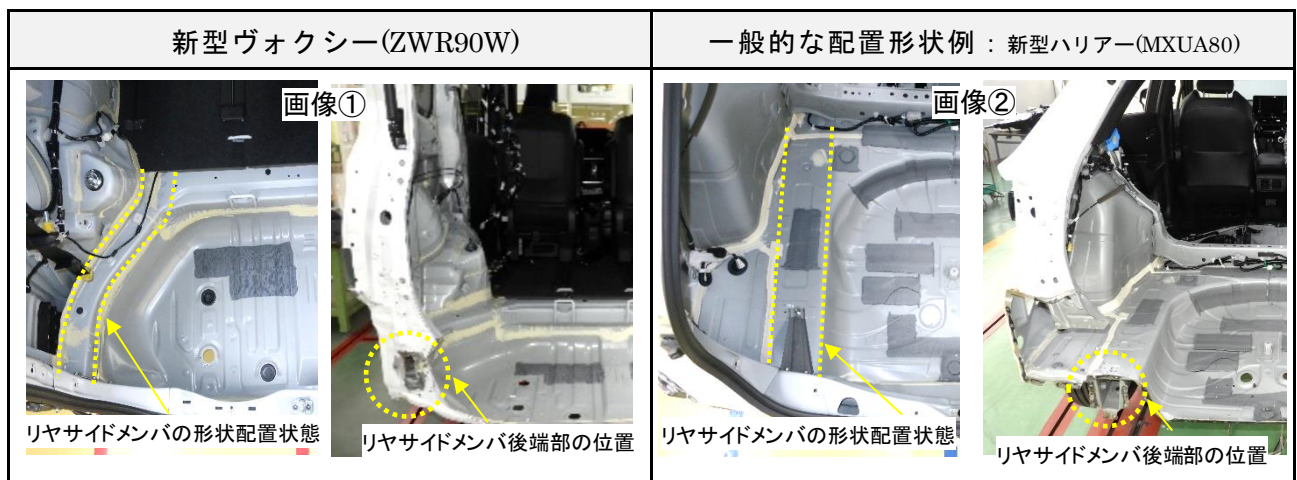
リヤサイドメンバの配置形状の違い

バックドアタイプの多くの車種では、リヤフロアサイドメンバの形状や配置は、リヤホイールハウスインナの内側を直線的な形状でボデーローバックパネル側に向かって配置されますが、新型ヴォクシーの場合、リヤホイールハウスインナの内側からロアバックパネル側に向かって大きく外側に円弧上に曲がり、リヤフロアサイドメンバ後端部がリヤピラーのインナを構成するボデーローバックパネルインナの端部と溶接接合されるなど、リヤピラー下部に複数のパネルが重なり合う構造になっています。このようなリヤサイドメンバの形状および組付け状態はヴォクシー以外のミニバンにも見受けることができます。

画像② 一般的な配置形状例のように、バックドアタイプで多くの車両に採用されるリヤサイドメンバの配置形状は、リヤホイールハウスインナの内側からボデーローバックパネルに向かって直線状に配置されている。リヤサイドメンバ後端部は、バックドア開口部環状構造帯と離れた位置に溶接されている。

画像① 新型ヴォクシーのリヤサイドメンバの配置形状は、リヤホイールハウスインナの内側部から車体の外側方向へ湾曲状に配置されている。リヤサイドメンバ後端部は、バックドア開口部環状構造帯と連続するリヤピラー下部がリヤサイドメンバ後端部付近に巻き付くように溶接されている。
