# Jikencenter NEWS

自研センターニュース 令和7年2月15日発行  
毎月1回15日発行(通巻593号)

# ニッサン セレナ (GFC28) 後部衝突の損傷診断

## ニッサン セレナ (GFC28) 後部損傷の復元修理事例

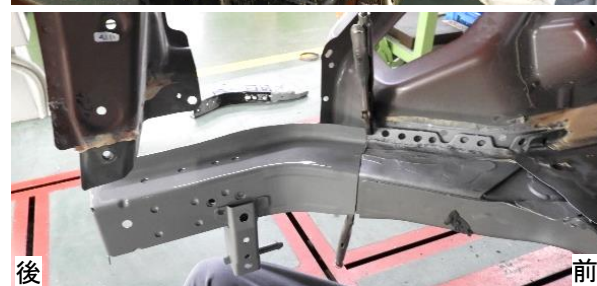
⑦ 上画像 補給部品から取替部の切出し作業  
下画像 左リアサイドメンバエクステンション取替部の仮組み状態

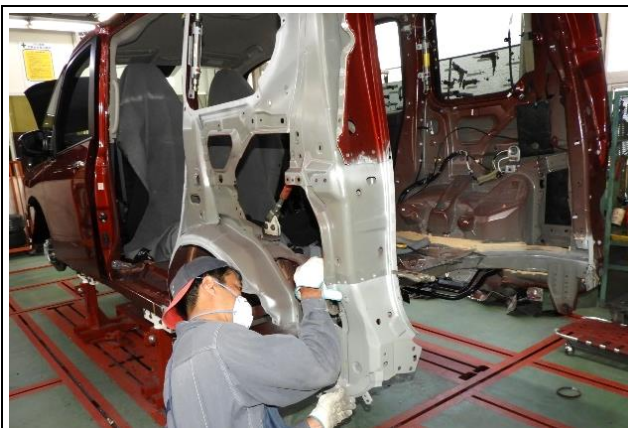
⑪ 左バックピラーロアレインフォースの仮組み作業

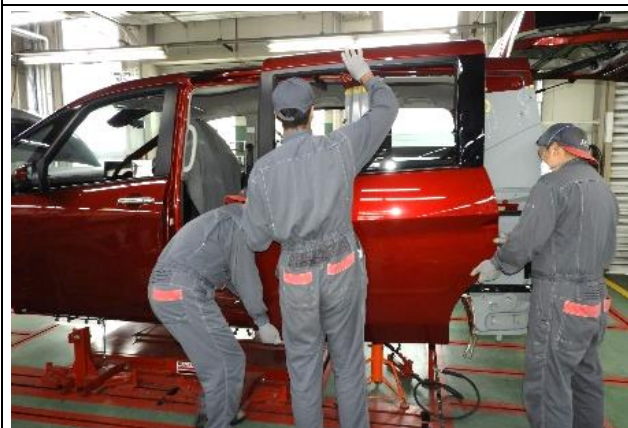
⑮ 左スライドドアの仮組み作業
