自研センターニュース

令和7年3月15日発行  
毎月1回15日発行(通巻594号)

## トヨタ プリウス (MXWH60) 構造調査

## 代表的なミニバンの後部損傷における 損傷特性や修理方法検討の留意点について

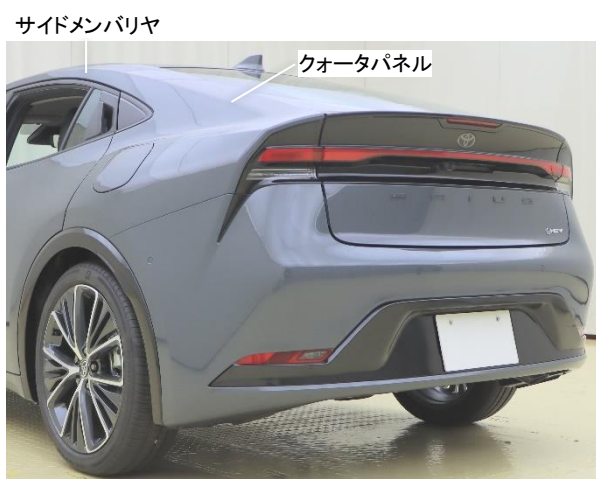
新型プリウス(MXWH60)

前型プリウスは、サイドメンバリア(ルーフサイドレール部)とクォータパネル上部との間に、クォータピラーカバー(モールディング)が取り付けられていましたが、新型プリウスは、サイドメンバリア(ルーフサイドレール部)とクォータパネル上部との間にモールディングのない構造になっています。このためクォータパネル上部を切継ぐ場合、新型プリウスはより精度の高い仕上げ作業をおこなう必要があります。

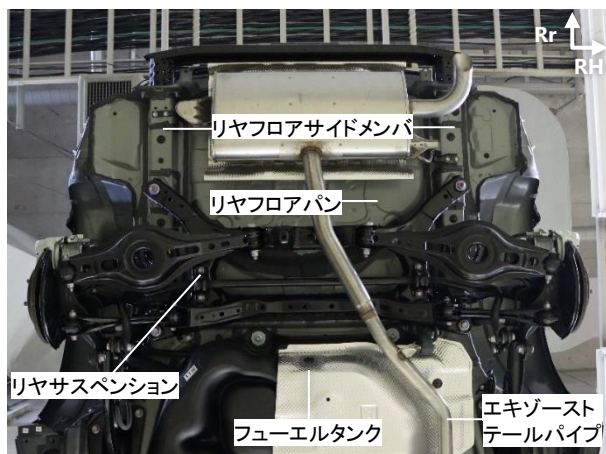
新型プリウス(MXWH60)

新型プリウスは、前型プリウスとリヤフロアパンやリヤフロアサイドメンバ、フューエルタンク、リヤサスペンションやエキゾーストテールパイプのレイアウトや形状が類似しているため、損傷傾向や損傷が発生する箇所も似通うことが考えられます。

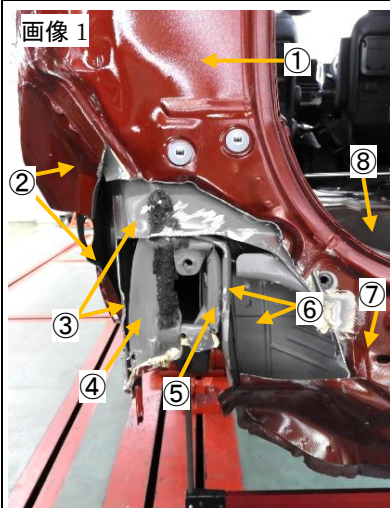
(3) ニッサン セレナ (GFC28)  
リアクロスエンドメンバ（リヤパネルインナ）取替え事例

- ① バックアウトローアピラー
- ② リアフエンダ(エクステンション)
- ③ バックピラーローアレイnfォース
- ④ リアフフロアサイド
- ⑤ リアサイドメンバ(エクステンション)
- ⑥ リアクロスエンドメンバ
- ⑦ リアロアパネル
- ⑧ リアリアフロア
- ⑨ バックインナピラー(画像2)

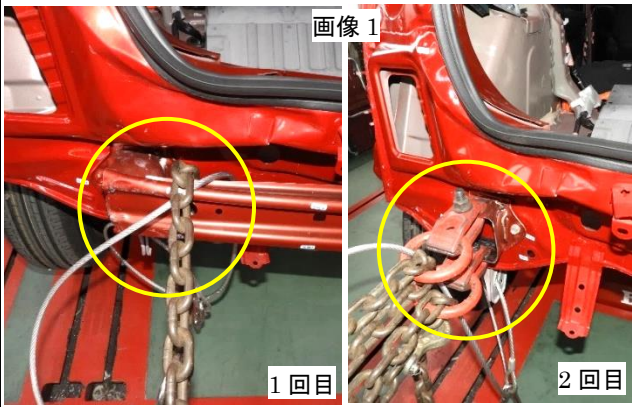
| リヤサイドメンバの基本修正作業事例（衝突態様は同条件） | |
|---|---|
| 一般的なバックドア車（リヤバンパレインホース付） | <p>画像 1 リヤバンパレインホース付き車両の場合、衝突相手物からの力をレインホース側で吸収するため、レインホース無し車両よりリヤサイドメンバの損傷は小さくなる傾向にあるが、左側の衝突でもレインホースを通じ右側へも波及する。フレーム修正機による基本修正の 1 回目はリヤバンパレインホース左ビーム部への引き作業で左側を中心に右側のリヤサイドメンバも同時に修正する。1 回目の修正で不十分な場合は 2 回目のようにレインホースのビームを取外し右側への力を遮断し左クラッシュボックス部への引き作業で後部の潰れを引き出す。このような作業でリヤパネルの切開やリヤサイドメンバ後端部へ直接引具を取付けすることなくリヤサイドメンバ側へ修正に必要な力を伝えることができる。</p> |

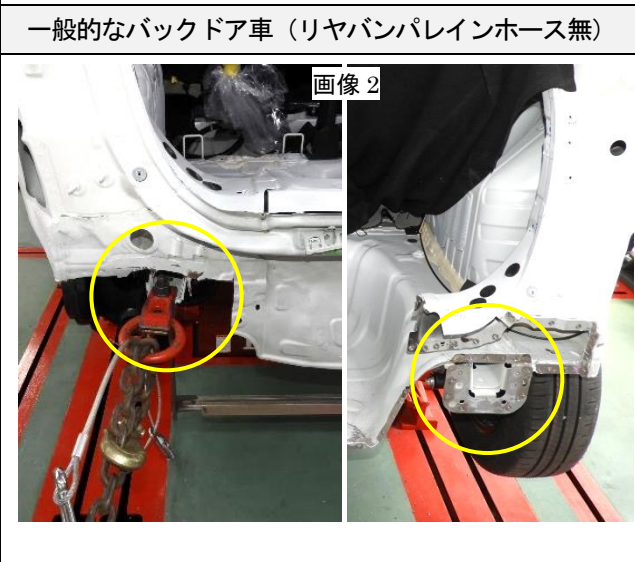
| リヤサイドメンバの基本修正作業事例（衝突態様は同条件） | |
|---|---|
| <p>一般的なバックドア車（リヤバンパレインホース無）</p> <p>画像 1</p> | <p>※ 画像 1 車両の詳細は、2022 年 12 月号を参照</p> <p>画像 2 左画像のようにリヤバンパレインホースが無い車両の場合はリヤサイドメンバ後端部周辺のリヤパネルを切開し後端フランジ部の処理を行い引具の取付け、修正機による作業を行う。右画像のようにリヤサイドメンバ後端フランジが付いた状態では引具の取付けができない。一般的なバックドア車ではミニバンと異なりバックドア開口部環状構造帯とリヤサイドメンバが離れているため他の部位への影響が少ない。</p> <p>※ 画像 2 車両の詳細は、2022 年 2 月号を参照</p> |
