# NEWS

自研センターニュース 令和7年4月15日発行  
毎月1回15日発行（通巻595号）

## 低隠ぺい性塗色 補修塗装作業事例 その1

## マツダ ロードスター (ND5RC) フロントサスペンション損傷修理事例

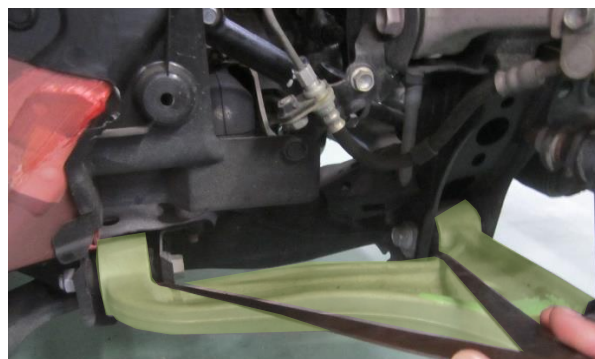
サスペンションメンバ取付部 2 点距離計測

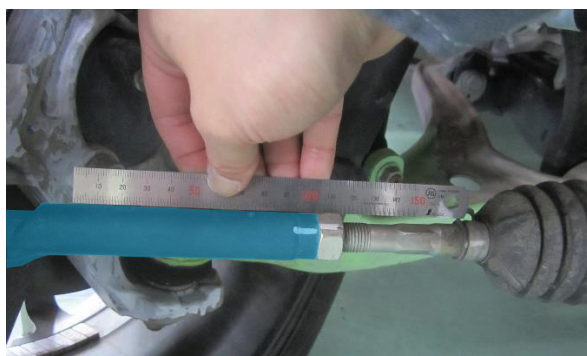
タイロッド曲がり確認

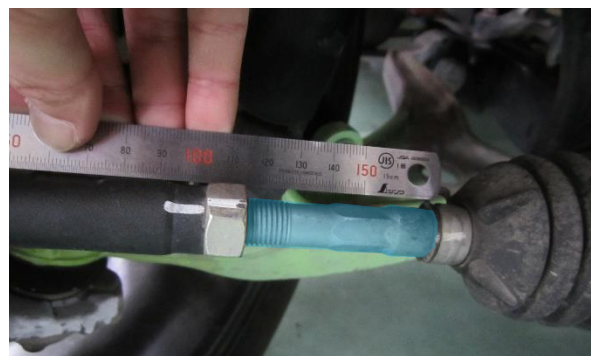
ラックエンド曲がり確認

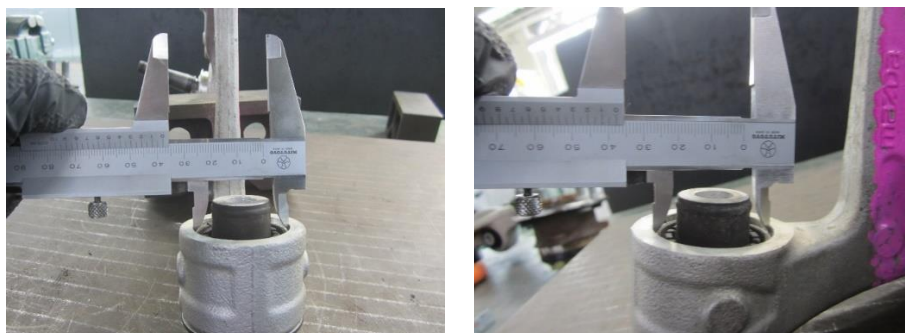
サスペンションメンバとの取付部：変形無し

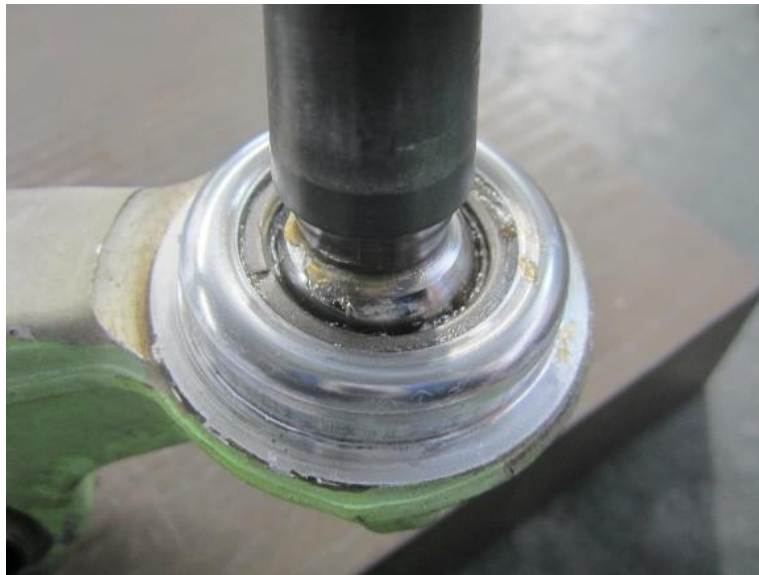
ボールジョイント：打痕なし

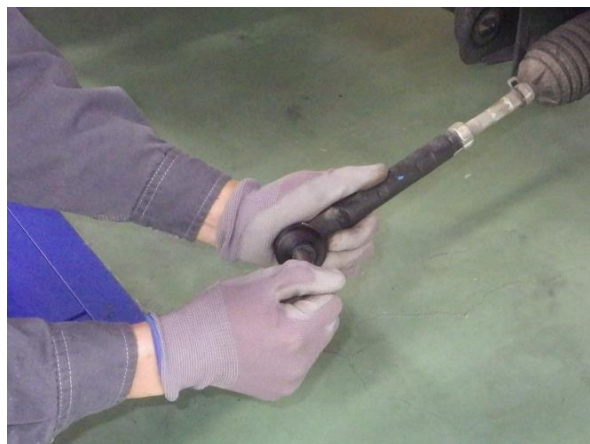
ボールジョイント：打痕なし
