自研センターニュース

7  
JULY 2025

令和7年7月15日発行  
毎月1回15日発行（通巻598号）

## トヨタ プリウス (MXWH60) 後部損傷の復元修理

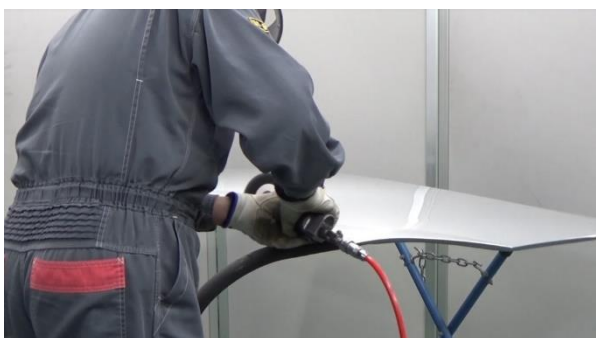
写真 3 塗膜剥離（表面）

冷間（常温）において板金修理する場合「割れ」が発生することがあります。この「割れ」を防ぐために、板金箇所を加熱し修正する手法を用います。温度管理を行い、一定の温度までアルミニウムパネル自体を加熱しますが、塗膜の上から加熱した場合、塗膜表面の温度管理となり正確にアルミニウムパネル自体の管理ができません。そのため、塗膜を剥離してアルミニウムパネル素地を露出させます。なお、ボンネットは、アウトパネル（表面）とインナパネル（裏面）で構成されているため両面共に塗膜剥離を行います。

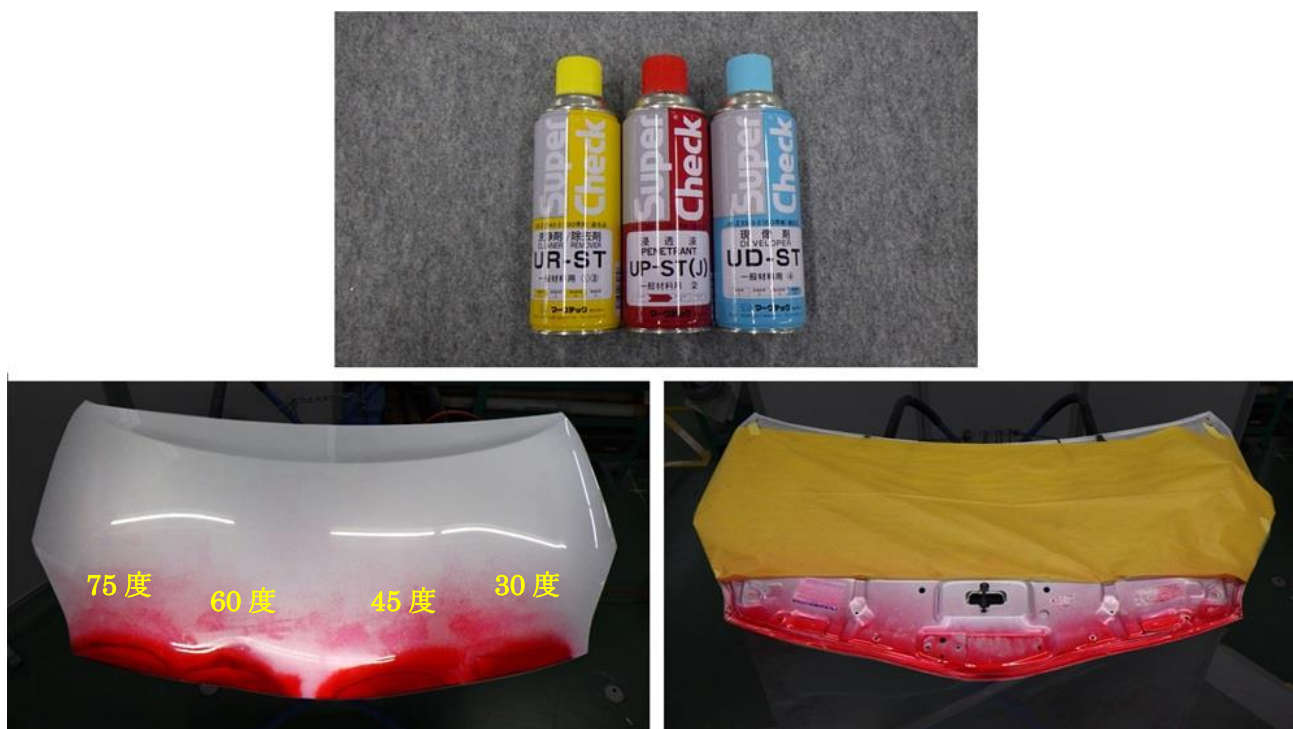
写真 14 浸透探傷試験（レッドチェック）

割れ検査は、浸透探傷試験（レッドチェック）を用いて行います。写真 14 に示すように赤い浸透液を塗布したのち、専用の現像液を塗布することで、割れている箇所が視覚化されます。
