自研センターニュース

令和7年10月15日発行  
毎月1回15日発行（通巻601号）

## スバル ソルテラ (XEAM10X) ヘッドランプ分解取替え

### 前部損傷の復元修理

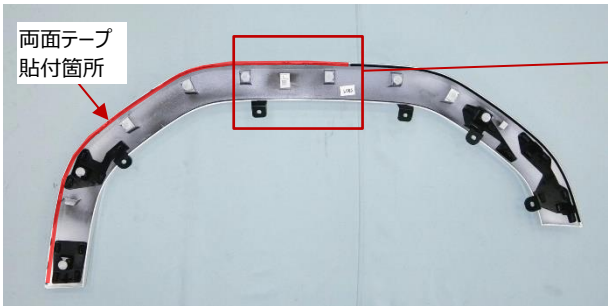
| ① 両面テープを除去する | |
|---|---|
| <p>フロントフェンダモールディング裏側</p> <p>両面テープ貼付箇所</p> <p>両面テープ除去前</p> <p>両面テープ除去後</p> <p>フロントフェンダモールディングに残った両面テープを布などでこすり除去する<br/>両面テープが残った状態は、接着不良の原因になるため確実に除去する</p> | |

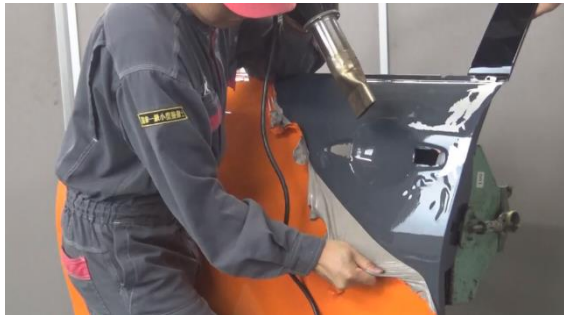
| フィルムの剥がし作業 | |

| フィルムの剥がし作業 | |
|---|---|
| <p>ラッピングフィルムはパネル端部を巻き込むように貼付けられているため、フィルムの角から剥がしていきます。</p> <p>フィルムの密着が強い場合はドライヤなどで加温して粘着面を柔らかくして剥がしていきます。</p> | |

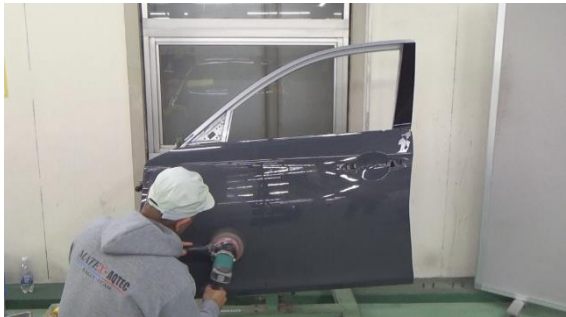
| 糊残り | |
|---|---|
| 磨き作業 | |

| 糊残り | |
|---|---|
| <p>ラッピングフィルムの膜厚は薄く、糊が残ったまま新しいフィルムを貼りつけた場合、糊の段差により凹凸が発生します。</p> <p>糊残りの量はフィルムのメーカー、種類、耐用年数、貼りつけ期間や車両の保管状況などで変わるため、シリコンオフなどの脱脂材では取り切れないことが多く、磨き作業が必要となります。</p> | |

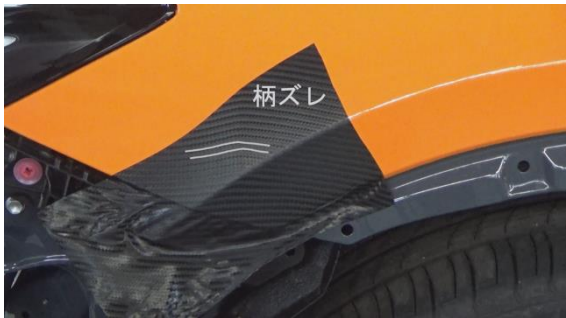
| 柄ズレ | |

| 柄ズレ | |
|---|---|
| <p>他のフィルムと同様に熱を掛けることでストレッチが可能です。このとき伸ばしすぎると柄ズレが発生して、カーボン目が崩れてしまいます。</p> <p>柄ズレが発生すると仕上がりが悪くなります。伸ばしながら貼り込む場合は分割貼りを多用するなど工夫が必要です。</p> | |

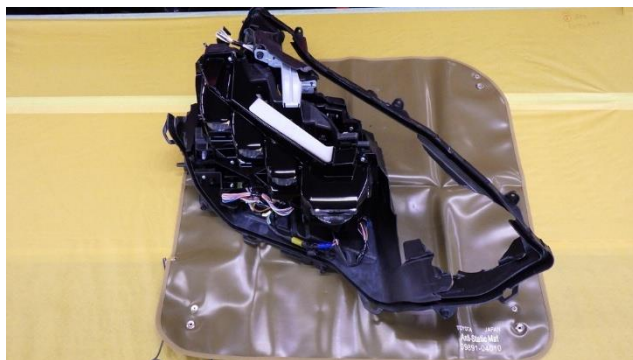
写真 4：各部品取外し

損傷部品、再使用部品をそれぞれ取外します。今回は、「LED イルミネーションランプ」「ヘッドランプユニット」「ヘッドランプクリアランス LED ユニット No.1」が損傷し取替え、レベリングモータや、コンピュータ関係は未損傷のため再使用します。

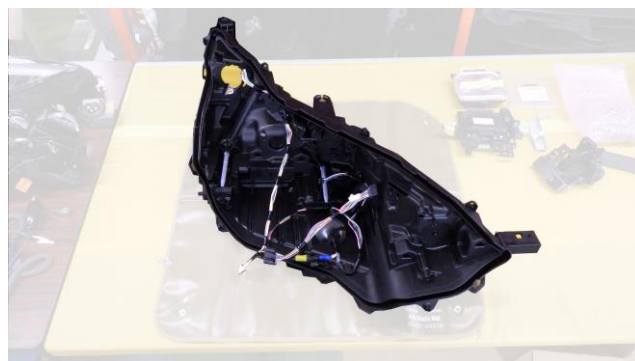
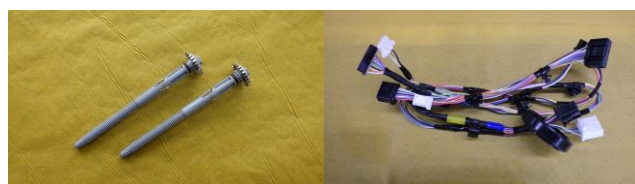
写真 5：新品ハウジング（付属品着状態）

新品のハウジングは、エイミングスクリュ、ハーネスがセットで補給されます。パーツカタログに当該部品のイラストが存在しないため、見積時に混乱しないよう注意が必要です。

エイミングスクリュは、ツメによる取付け、ハーネスはメタルクリップや樹脂クリップによる取付けです。

ハーネスの取り回しは、修理書に指示が無い  
ため、旧部品を参考にします。

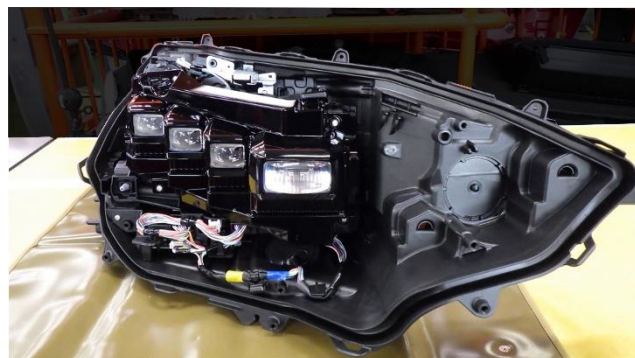
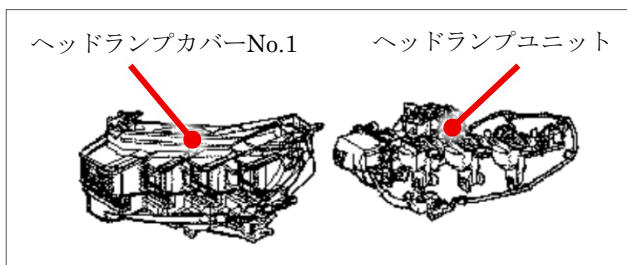
写真 6：ヘッドランプユニット取付け

次にヘッドランプユニットを取付けますが、  
ヘッドランプカバーNo.1 が別部品となっ  
ており、ハウジングに組付ける前に組立てが  
必要です。（イラスト 3 参照）

事前に組立てたヘッドランプユニットを、  
ハウジングに取付けます。取付けはボール  
ジョイント 1 か所、エイミングスクリュ  
2 か所です。

エイミングスクリュは、損傷部品取外し時  
に回した回数を記録しておき、同じ回数を  
回すことで光軸のずれが最小限になります。

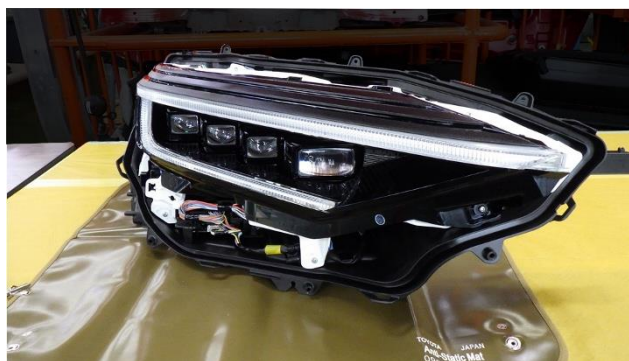
写真 7：LED イルミネーションランプ取付け

LED イルミネーションランプは、スクリュ  
で取付きます。

LED イルミネーションランプは形状が複雑  
なため、ヘッドランプカバーNo.1 に接触し  
傷をつけるおそれがあります。取付け時は  
取り回しに注意し、慎重に作業を行います。

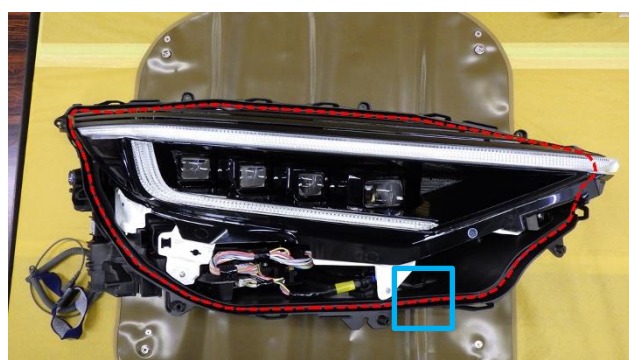
写真 8

ガスケット取付け溝 (赤点線部)  
ガスケットスタート位置 (青四角部)

継ぎ目が下側になるように写真 8 ガスケット  
スタート位置にガスケットをセットします。  
ガスケットを全周にわたり溝に沿わした後、  
離型紙を巻いたマイナスドライバを使用しガ  
スケットを溝奥まで押し込みます。  
ガスケットを全て押し込んだ後、ガスケット  
の継ぎ目を 20mm ラップさせます。  
この後、ガスケット全体の挿入状態を確認  
します。特にコーナ部は浮き上がりが発生  
しやすいため、重点的に確認します。

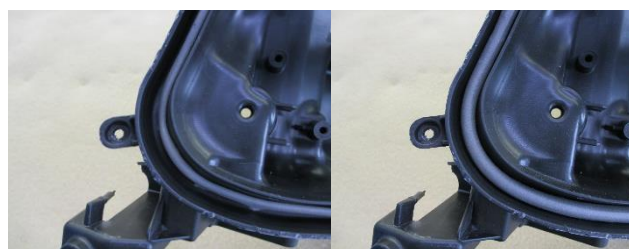
写真 9：ガスケット径比較

ガスケットは引っ張らずに軽くセットします。  
引っ張った状態でセットすると、コーナ部の  
ガスケット径が細くなり、水入りの原因と  
なります。(写真 9 参照)

(左) ガスケットを引っ張ってセット  
(右) ガスケットを引っ張らずにセット

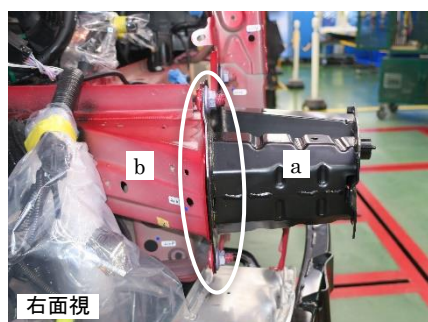
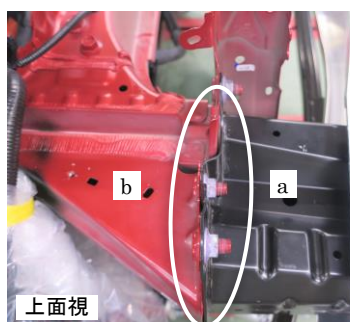
- ② a:フロントサイドメンバブラケットを取付け、引き作業後のb:右アウトリガサブ AssyNo.1の修正状態を確認したところ、右アウトリガサブ AssyNo.1 取付面、寸法移動共に修正されました。続いてc:フロントバンパラインホースメントを取付け、引き作業後のd:左右フロントサイドメンバの修正状態を確認したところ、左右フロントサイドメンバの寸法移動が修正されました。

右面視  
アウトリガとの取付面合致

上面視  
アウトリガとの取付面合致

続いて、右フロントサイドメンバブラケットに牽引フックを取付けてチェーンをセットし、12 時方向に引いて右アウトリガサブ AssyNo.1 の寸法を修正しました。

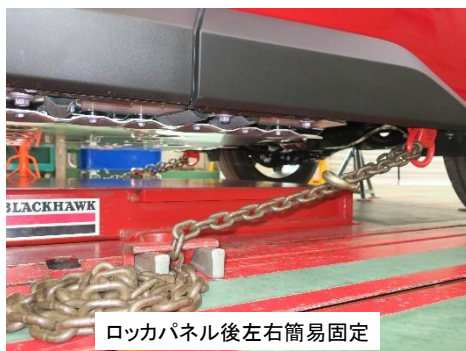
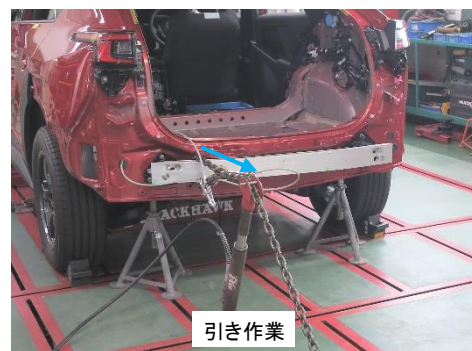
ロックパネル後左右簡易固定

引き作業

①入力が 6 時方向で骨格部品の寸法移動が大きくなかったことから、

ロックパネル後側左右の 2 か所を簡易固定して、リヤバンパラインホースメントにチェーンを掛け 6 時方向に引き作業を行いました。

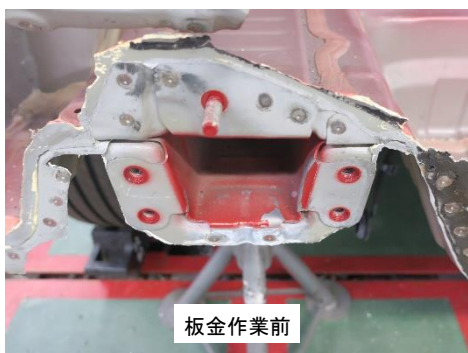
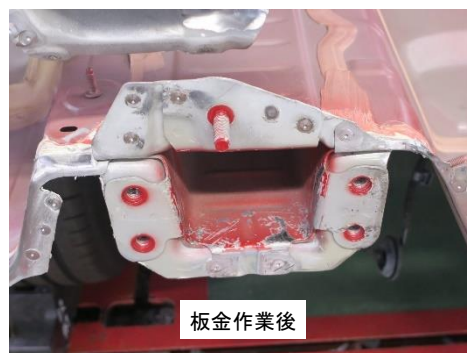
左リヤフロアサイドメンバ取付フランジ部分が損傷しているため、リヤバンパーム取付部分や取付ナット部分を簡易引き具で修正作業を行いました。

引出し作業とスプーン、ハンマによる板金作業で形状修正することができました。

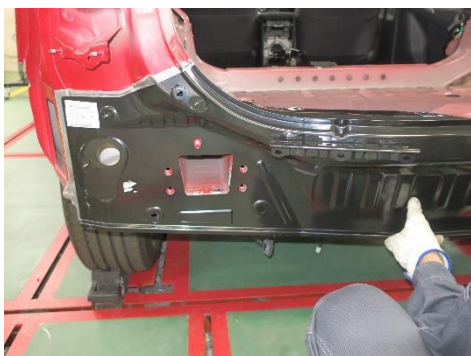
ボデーローバックパネルを仮合わせ、左リヤフロアサイドメンバフランジ部分との取付状態を確認しました。

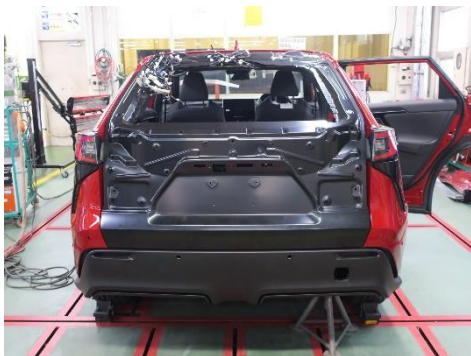
外装品を仮合わせして組付け状態を確認し、骨格修理作業を完了しました。
