自研センターニュース

2
FEBRUARY 2026

MAZDA ロードスター(ND5RC) 側面損傷修理事例

トヨタ クラウン (AWS210) フロントサスペンション損傷修理事例

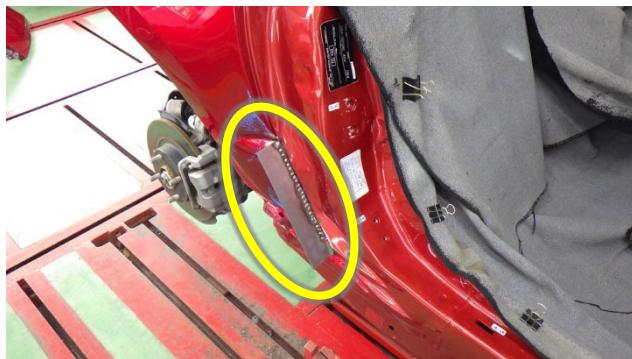
写真 11 : プルプレート

- ・プルプレート：引き具を取付けるためのボディーと同程度の鉄板（写真 11）
- ・引き具が取付けられない箇所にプルプレートを溶接し、引き具取付け用ブラケットとして使用。損傷範囲に応じてプルプレートのサイズ、形状を変更することで多様な凹みに対応。（写真 12）

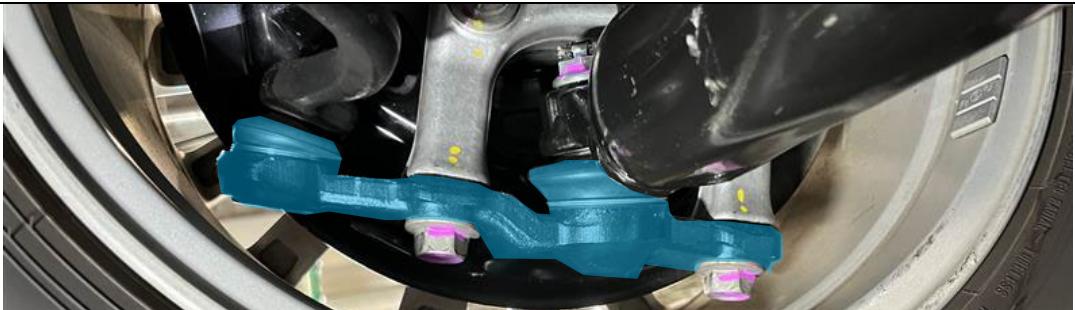
④右 Fr ロワボールジョイント点検

・ブーツ切れ、グリス漏れ点検 結果：正常

点検項目	点検結果（○：正常、×：異常、-：点検不可）			取替判断
	接地状態	リフトアップ状態	単体部品状態	
ボールジョイント（ガタ・打痕）	-			
ブーツ切れ、グリス漏れ	○

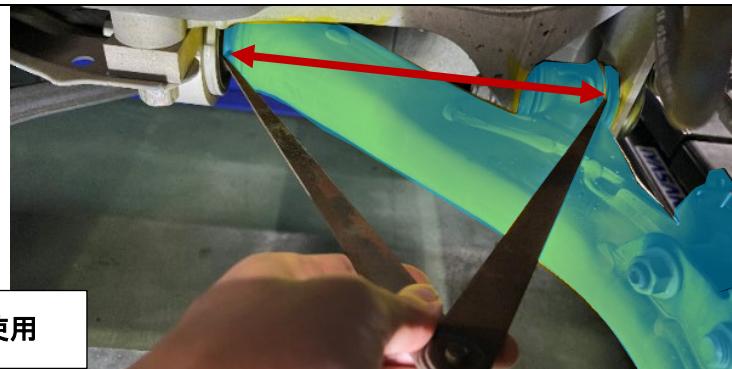
⑤右 Fr ロワアーム点検

長さ（サスペンションメンバ取付部 2点距離左右差）測定 結果：正常

点検項目	点検結果（○：正常、×：異常、-：点検不可）			取替判断
	接地状態	リフトアップ状態	単体部品状態	
長さ（車両前方 2点距離）	-			
長さ（車両後方 2点距離左右差）	-			
長さ (サスペンションメンバ取付部 2点距離左右差)	○

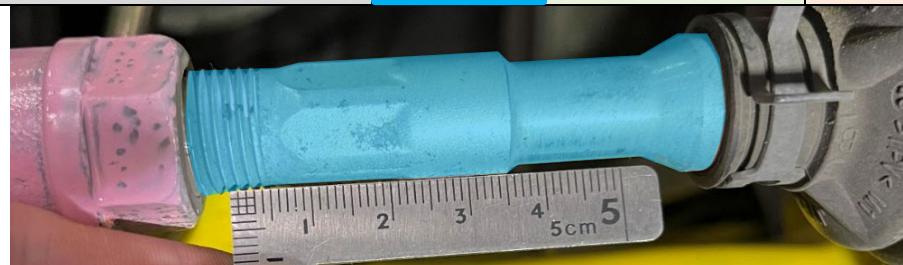
ラックエンド曲がり点検 結果：正常

点検項目	点検結果 (○: 正常、×: 異常、-: 点検不可)			取替判断
	接地状態	リフトアップ状態	単体部品状態	
ラックエンド曲がり	○			再使用

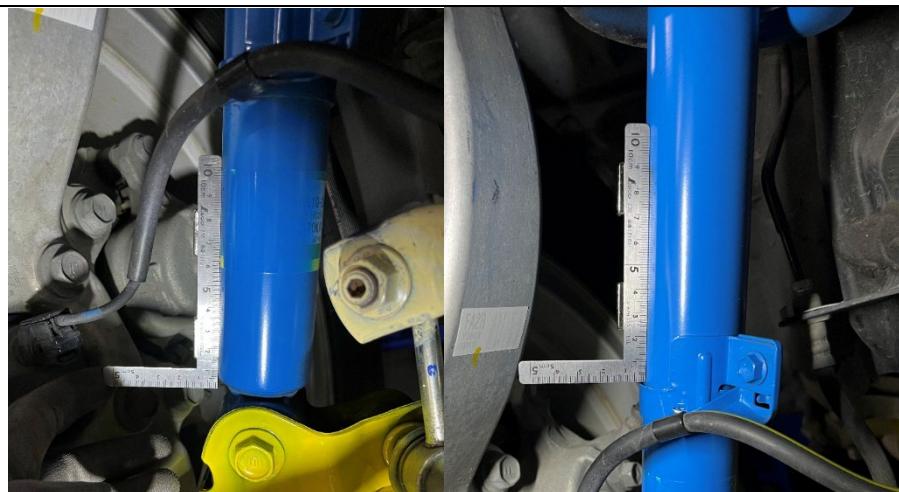
⑦右Fr ショックアブソーバ点検

・目視（傷、オイル漏れ）点検 結果：正常

・フロントショックアブソーバシェルケース曲がり点検 結果：正常

点検項目	点検結果 (○: 正常、×: 異常、-: 点検不可)			取替判断
	接地状態	リフトアップ状態	単体部品状態	
目視（傷、オイル漏れ）	○			
曲がり（シェルケース）	○			再使用

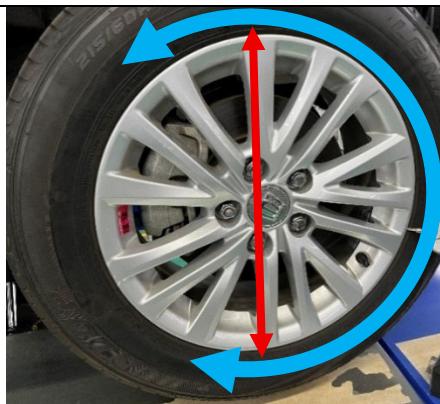
①右 Fr ハブベアリング・各ボールジョイント

- ・ホイールを回してベアリングの点検 結果：ブレーキ関係の部品が付いている状態なので引きずりがあり、損傷有無の判断ができない
- ・上下に力をかけて各ボールジョイントのガタ点検 結果：②以降の該当部品に記載

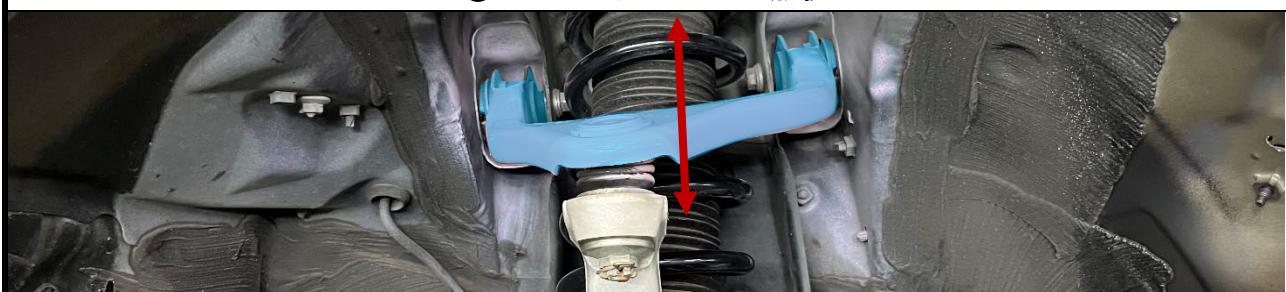
②右 Fr アッパーム点検

- ・Fr アッパームに力を加えボールジョイントのガタ点検 結果：正常

*打痕はリフトアップ状態では点検不可

点検項目	点検結果（○：正常、×：異常、-：点検不可）			取替判断
	接地状態	リフトアップ状態	単体部品状態	
ボールジョイント（ガタ・打痕）	-	○：ガタ -：打痕		
ブーツ切れ、グリス漏れ	○			
長さ（車両前方 2 点距離）	-	-		取替
長さ（車両後方 2 点距離）	-	-		
長さ (ボデー取付部 2 点距離左右差)	×1.5mm 差			
取付座面（ボデー取付部）	-	-

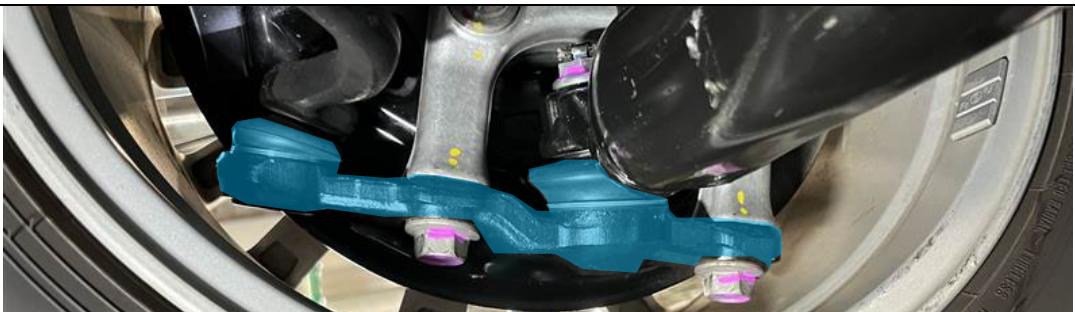
③右 Fr ロワボールジョイント点検

・ボールジョイントのガタ点検 結果：正常

*打痕はリフトアップ状態では点検不可

点検項目	点検結果（○：正常、×：異常、-：点検不可）			取替判断
	接地状態	リフトアップ状態	単体部品状態	
ボールジョイント（ガタ・打痕）	-	○：ガタ -：打痕		
ブーツ切れ、グリス漏れ	○

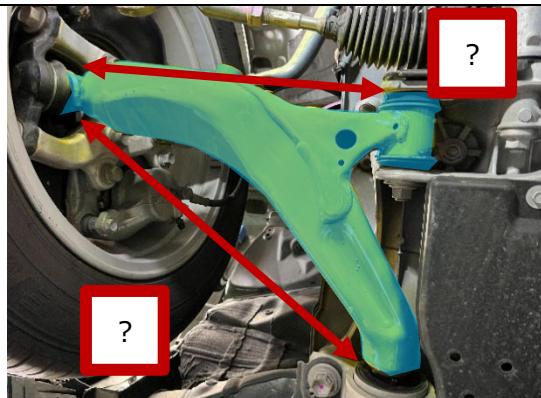
④右 Fr ロワアーム点検

車両前・後方 2 点距離はリフトアップ状態でも任意の測定箇所（切削面などの水平な面や*パーティングラインなど）に測定機器を配置できないため点検不可

点検項目	点検結果（○：正常、×：異常、-：点検不可）			取替判断
	接地状態	リフトアップ状態	単体部品状態	
長さ（車両前方 2 点距離）	-	-		
長さ（車両後方 2 点距離左右差）	-	-		
長さ (サスペンションメンバ取付部 2 点距離左右差)	○

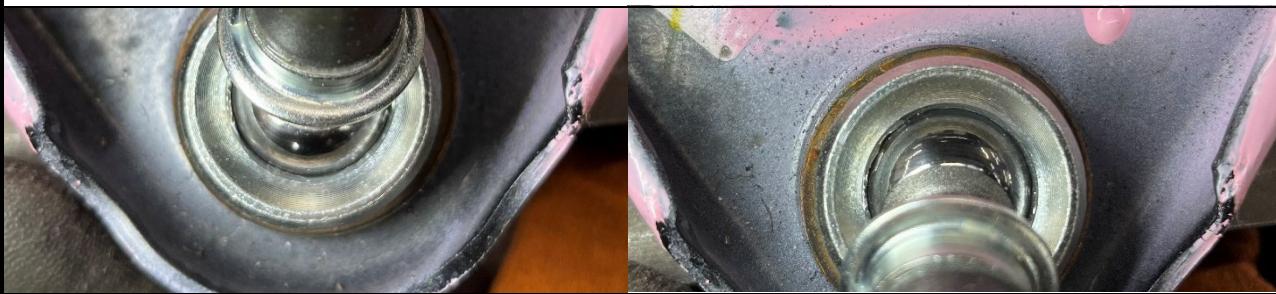
右Fr アッパーム点検

ボールジョイントの打痕点検 結果：正常

点検項目	点検結果 (○: 正常、×: 異常、-: 点検不可)			取替判断
	接地状態	リフトアップ状態	単体部品状態	
ボールジョイント (ガタ・打痕)	—	○: ガタ —: 打痕	○: ガタ ○: 打痕	
ブーツ切れ、グリス漏れ	○			
長さ (車両前方 2 点距離左右差)	—	—	× 基準値-2mm	取替
長さ (車両後方 2 点距離左右差)	—	—	× 基準値-2mm	
長さ (ボデー取付部 2 点距離左右差)	×1.5mm 差			
取付座面 (ボデー取付部)	—	—

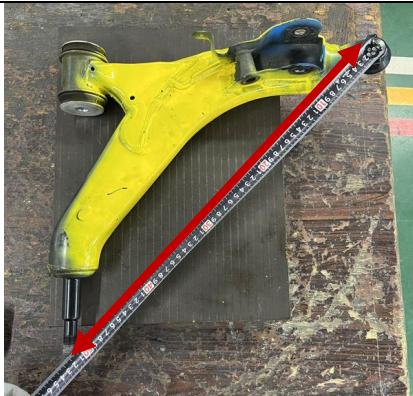
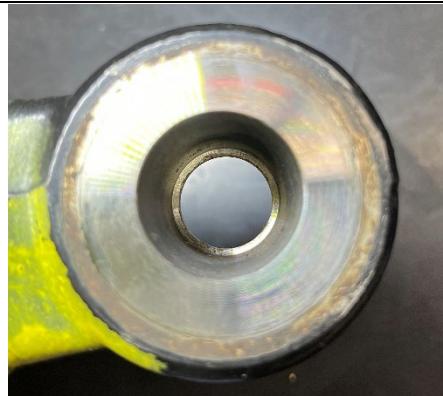
右 Fr ロワーム点検

・長さ（車両後方 2 点距離左右差）点検 結果：正常

・ボールジョイント取付部点検 結果：正常
