# NEWS

自研センターニュース 令和8年5月15日発行  
毎月1回15日発行（通巻608号）

## トヨタ ハイエース (TRH200) の側面修理事例 ～修理工程とその内容～

## 日産サクラ (B6AW) 側面損傷修理事例

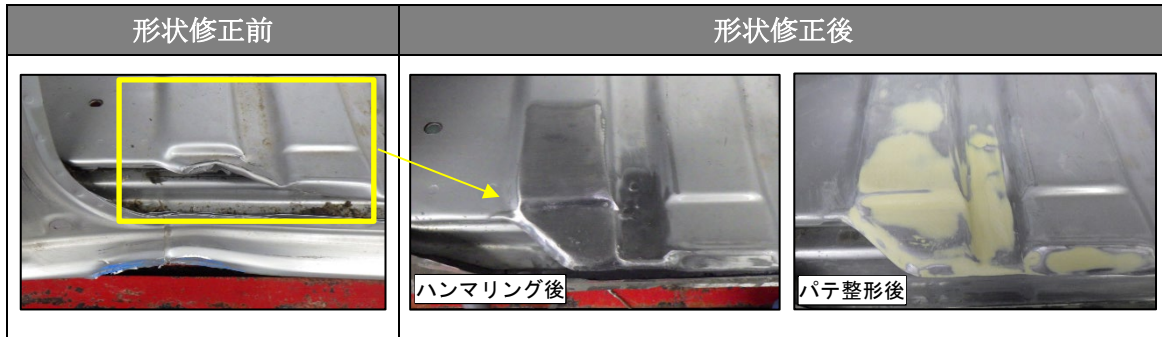
#### ① 右フロアサイドプレートの形状修正

引き作業による骨格の寸法修正後、右フロアサイドプレートおよびリヤフロアパンの形状修正を行いました。

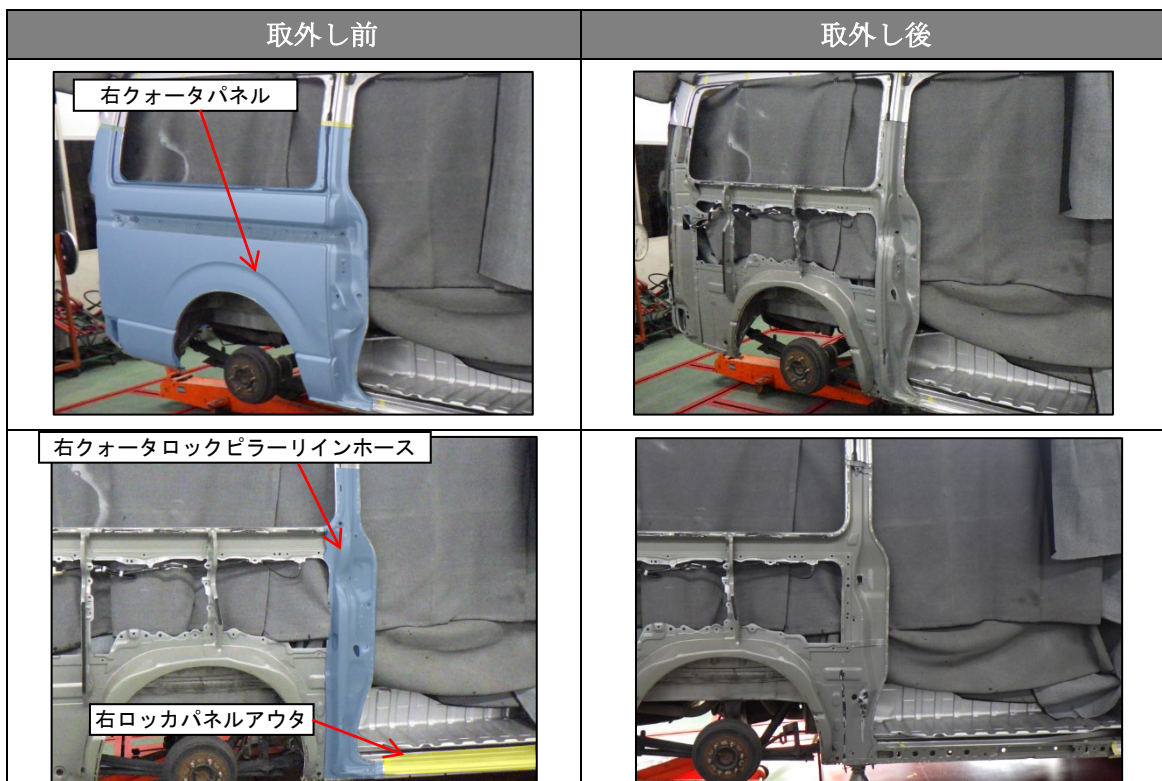
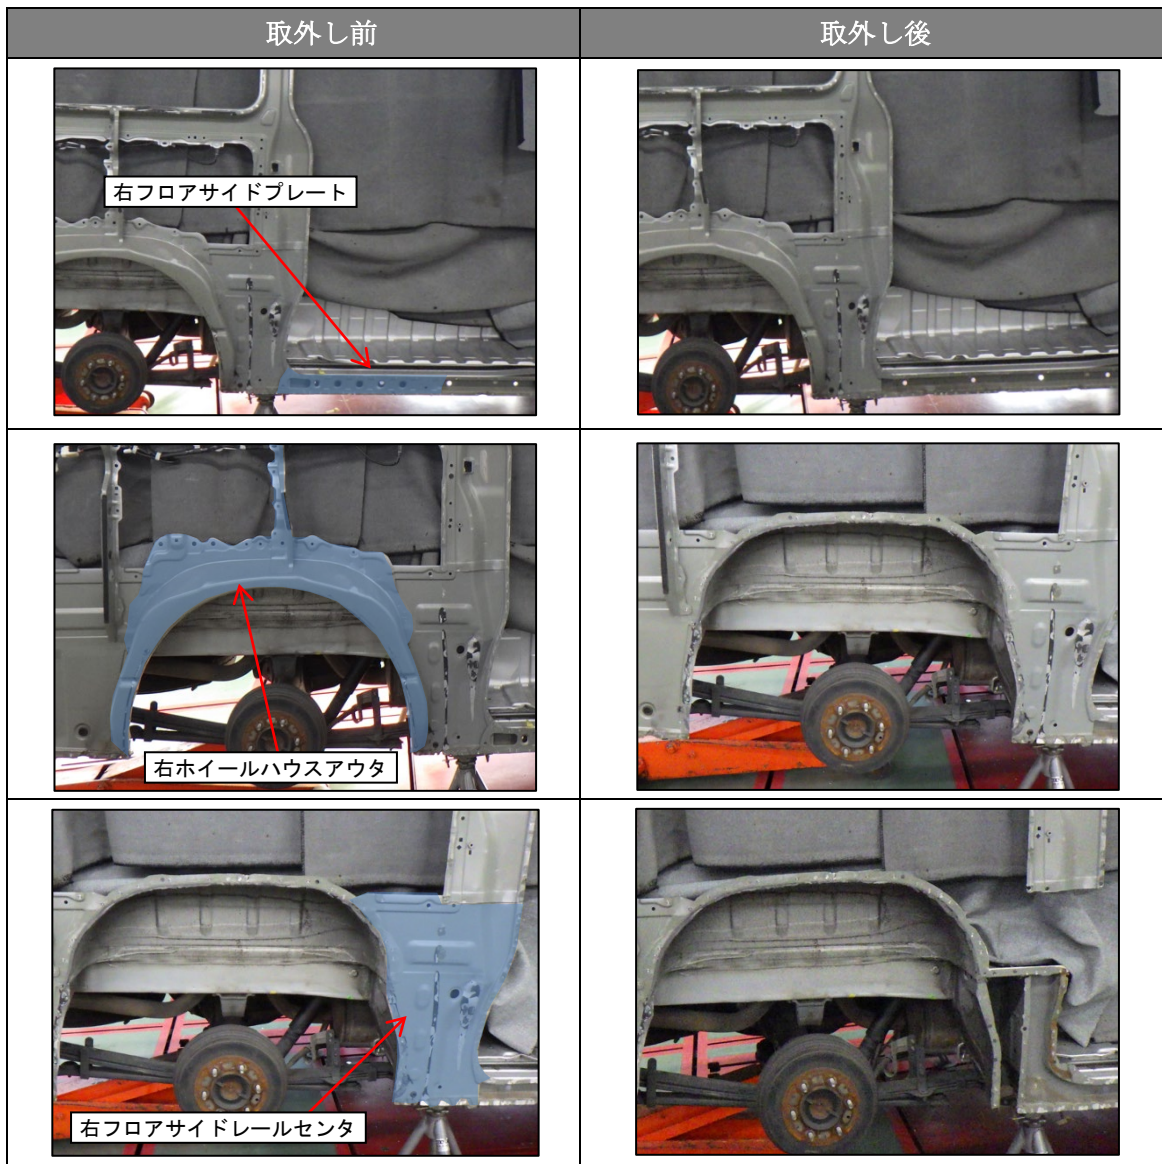
#### ① 溶接パネルの取外し

ホイールハウスアウトの損傷は、軽い変形で形状修正(板金)での対応は可能な程度でした。一方、右フロアサイドレールセンタは損傷が大きく取替えと判断、その際にホイールハウスアウトの一部を取外す必要がありますが、取付け部の一部はドリルが入らず溶接点をベルトサンダで研磨する必要がありますが、再度取付ける際の溶接性(作業性と溶込み)を考慮し、取替えと判断しました。

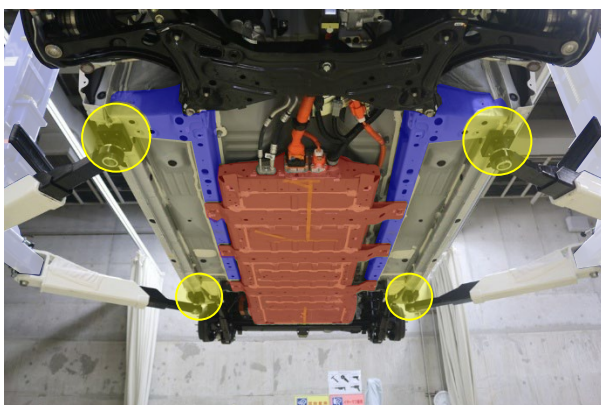
写真 9 : 下廻り構造

- 黄色着色部位 : クランプ位置
- 赤色着色部位 : 駆動用バッテリー
- 青色着色部位 : フロントサイドメンバフロント  
エクステンション

駆動用バッテリーが、フロントサイドメンバフロントエクステンションに取付いており、クランプ位置に干渉することが無いため、駆動用バッテリーの脱着を伴わずにボデーフレーム修正機の固定が可能です。

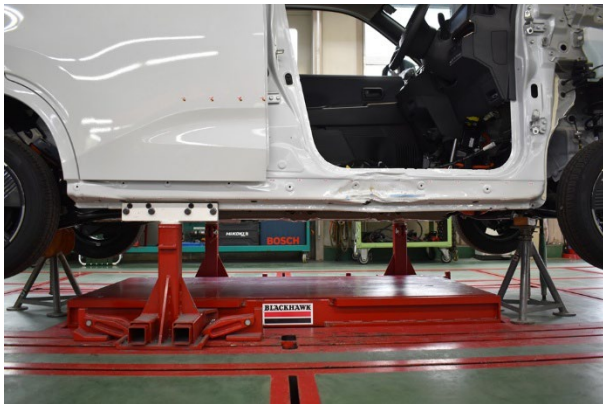
写真 10：3点固定

ブラックホーク社 コーレック 3点固定+補助固定（固定方法選定理由は以下の通り）

- ・室内寸法計測の結果、寸法移動が認められ骨格部への強い引き作業を要するため
- ・右前のクランプ固定部に変形があり、固定が困難である

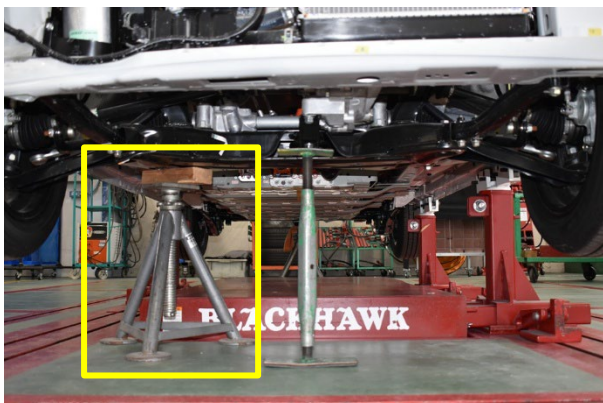
写真 12：フロント

3点固定+補助固定に追加して、調整式リジトラックをフロントサスペンションメンバ取付け部付近にセット（写真 12 黄色枠参照）し車両の「振じれ」を抑制しています。

また、3点固定でも強固に固定されていますが、4点固定に比べ重量バランスが不安定になるため、フロントサスペンションメンバ、リヤサスペンションビームに対し支え（写真 12、13 参照）を追加しています。

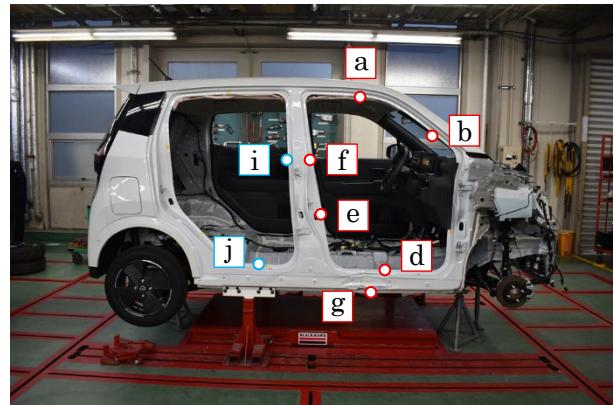
写真 15 : 計測ポイント (抜粋)

【 結果 】 全体的に寸法が戻ってきたが、完全には戻り切っておらず、更に広い範囲での引き作業が必要と判断。

ポイント	事前計測	引き作業		
			1回目	2回目	3回目
長さ寸法	Fr	b-f	-2	-1	
		b-e	-2	-1	
		c-f	0	-	
		c-e	0	-	
		a-d	-5	-3	
	Rr	h-j	0	-	
		h-k	0	-	
		i-l	0	-	
		i-k	0	-	
		j-l	0	-	
幅寸法	Fr	a-A	-2	-1	
		b-B	+1	+1	
		c-C	-	-	
		d-D	-21	-5	
		e-E	-12	-6	
	Rr	f-F	-5	-3	
		h-H	0	-	
		i-l	-1	-1	
		j-J	-1	0	
		k-K	0	-	
	l-L	0	-		
アンダ	g (左右対比)	4	3

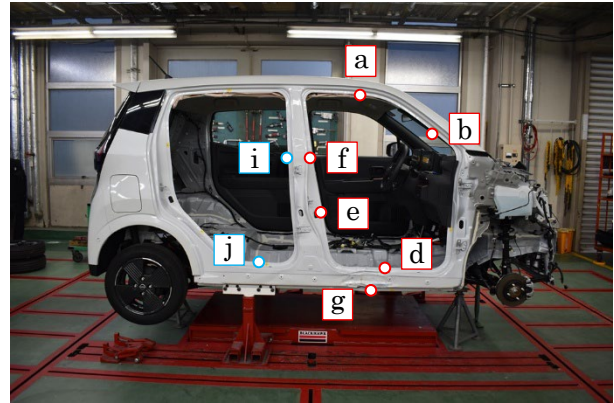
写真 17 : 計測ポイント (抜粋)

- ・更に広範囲に影響するよう、クランプを 2 か所に取り付け引き作業を実施。
- ・1 回目同様、フランジ上下にクランプすることでサイドシル全体が振じれるのを防止。

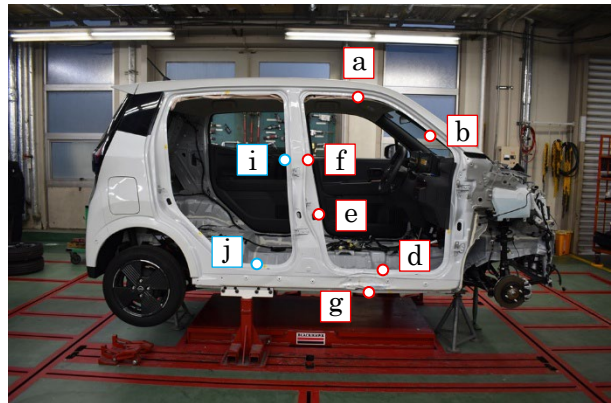
写真 19 : 計測ポイント (抜粋)

- ・ターゲットは「e 点」の -4mm も修正だが、「d 点」に -2mm の寸法移動が残っているため「e 点」、「d 点」両点に引き力が作用するよう、センタピラー下部 (センタピラー立上り部) にクランプし、引き作業を実施。
