# JIKEN CENTER News

平成24年7月15日発行 毎月1回15日発行(通巻442号)

## 極低速衝突実験(その2)

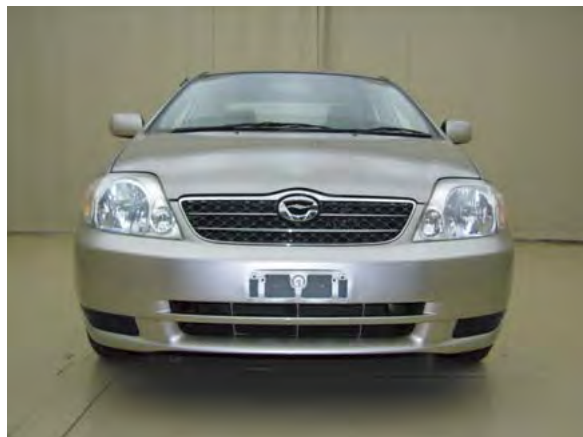
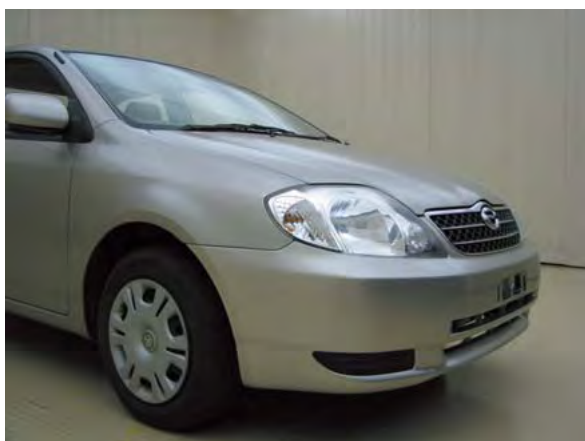
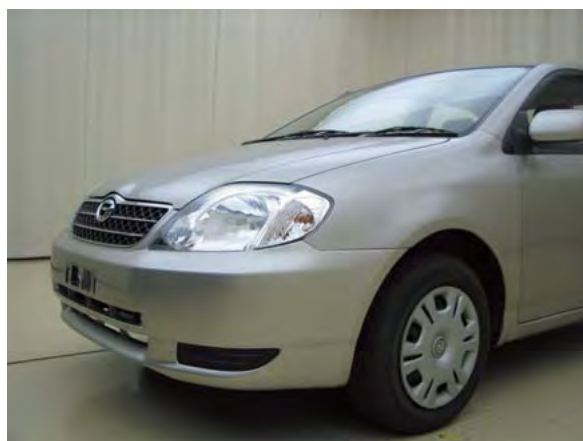
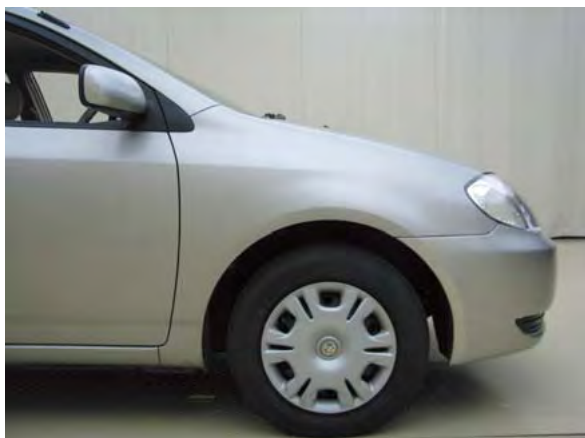
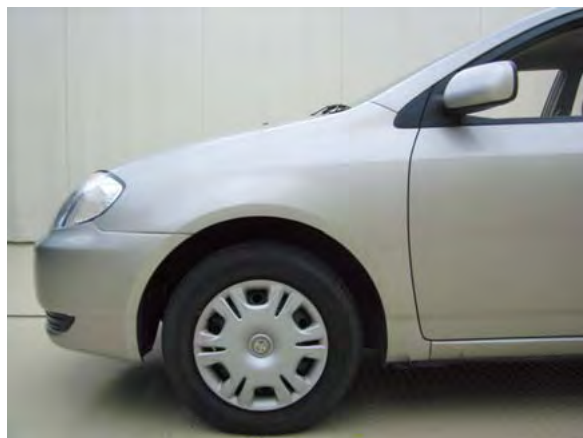
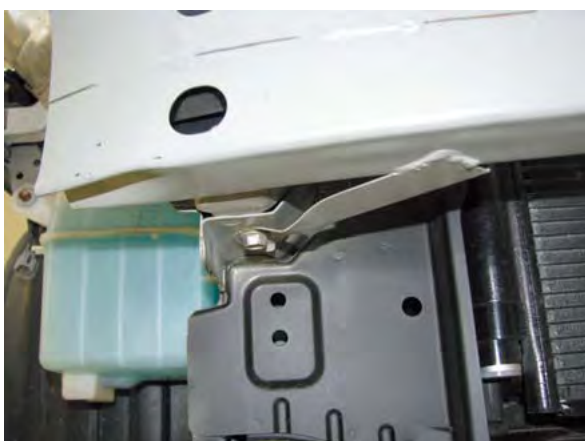
## (6)有効衝突速度 3.2km/h

## 平面バリア(フロント)

車名：カローラ  
型式：NZE121  
年式：H13/06  
車両重量：1,040kg  
衝突速度：3.2km/h  
イグニッション：OFF  
シフトギヤ：N  
制動なし  
バンパ構造：フロント③

- ・バンパカバーが全体的に変形
- ・バンパラインホースメント左右ステー部変形
- ・その他の部位の損傷なし

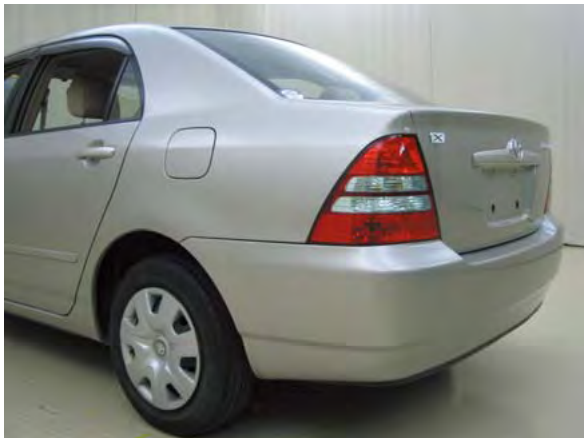
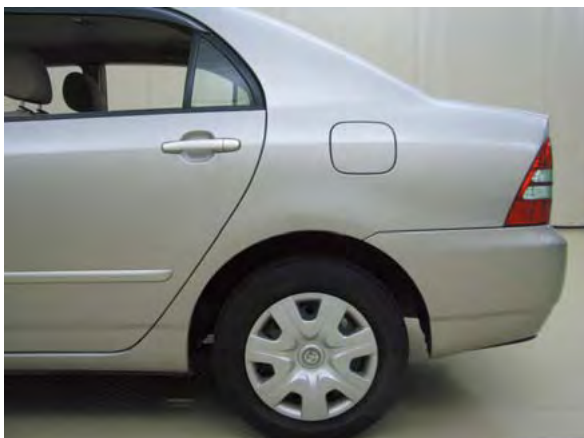
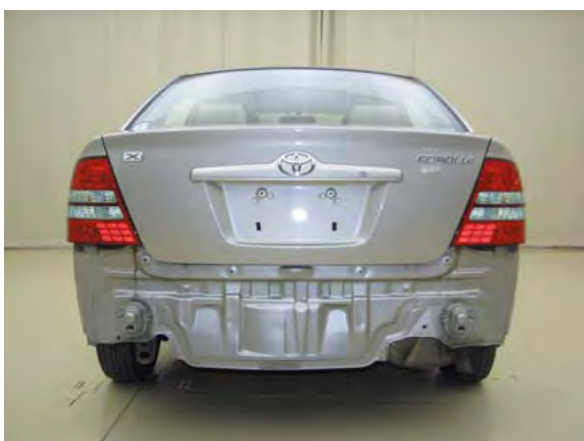
## (7)有効衝突速度 2.7km/h

## 平面バリア(リヤ)

車名：カローラ  
型式：NZE121  
年式：H14/12  
車両重量：1,043kg  
衝突速度：2.7km/h  
イグニッション：OFF  
シフトギヤ：N  
制動なし  
バンパ構造：リヤ③

- ・バンパカバーが全体的に変形
- ・ボデーロワバックパネルの一部に変形
- ・左右バンパーアーム（クラッシュボックス）、およびその他の部位の損傷なし

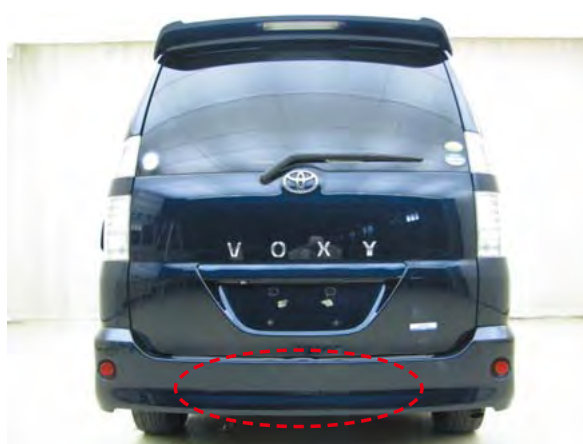
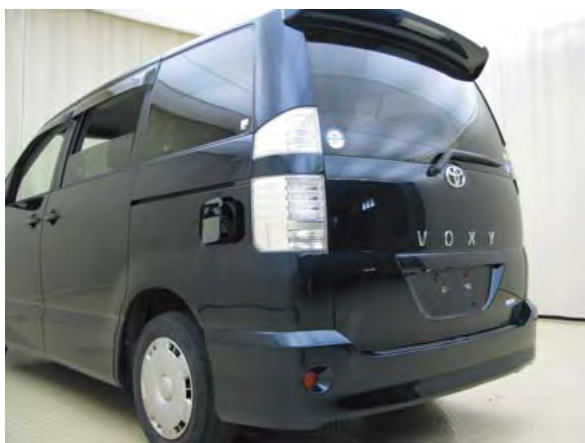
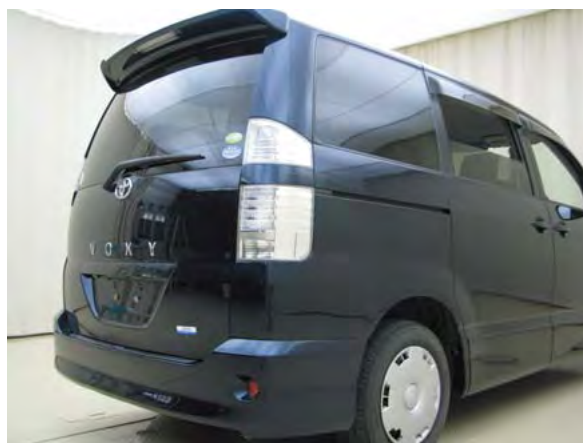
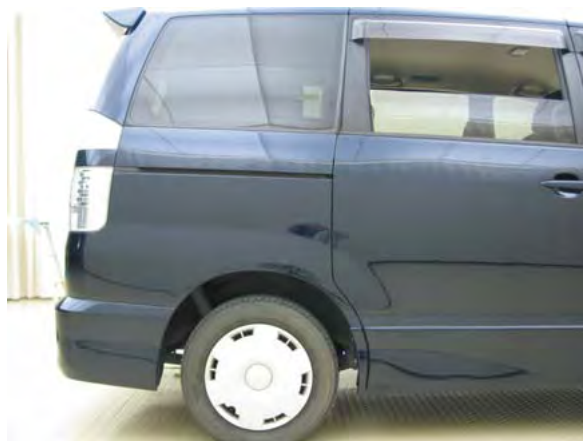
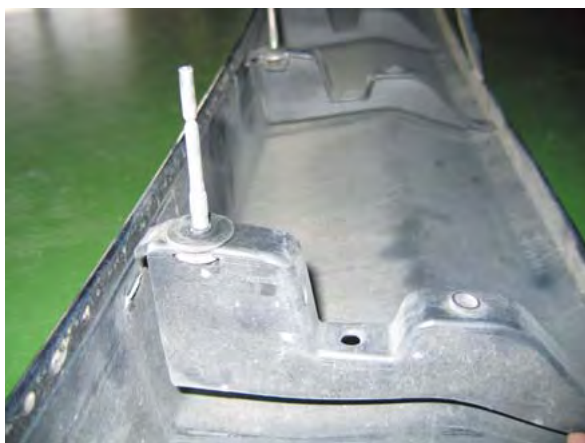
## (8)有効衝突速度 2.9km/h

## 平面バリア(リヤ)

車名：ヴォクシー  
型式：AZR60  
年式：H16/12  
車両重量：1,510kg  
衝突速度：2.9km/h  
イグニッション：OFF  
シフトギヤ：N  
制動なし  
バンパ構造：リヤ①

- ・バンパカバー中央部&上面変形、裏面破損
- ・ボデーロワバックパネル中央部が変形
- ・その他の部位の損傷なし

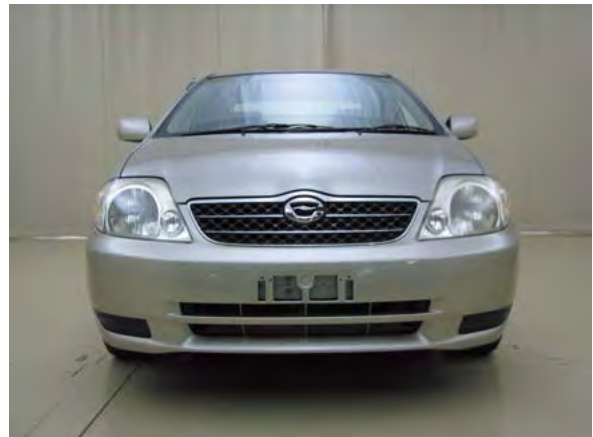
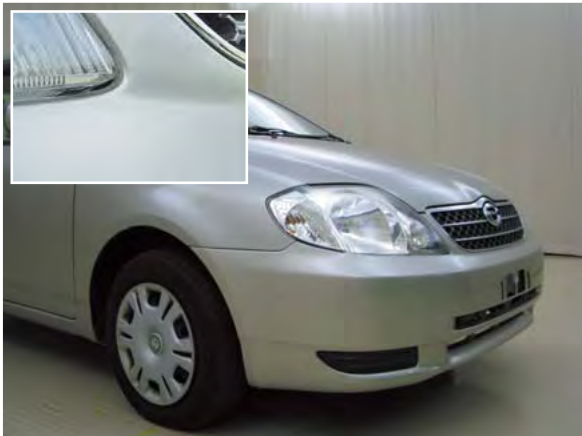
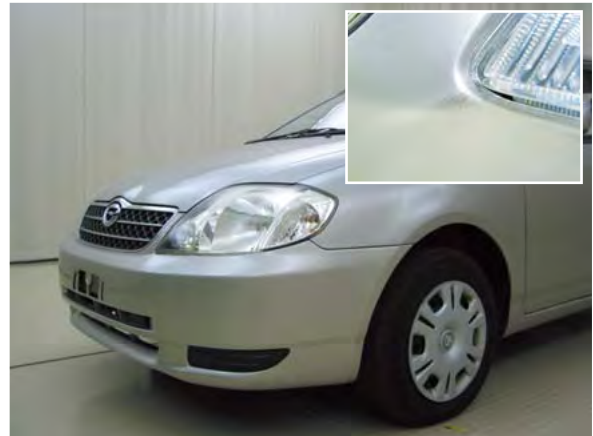
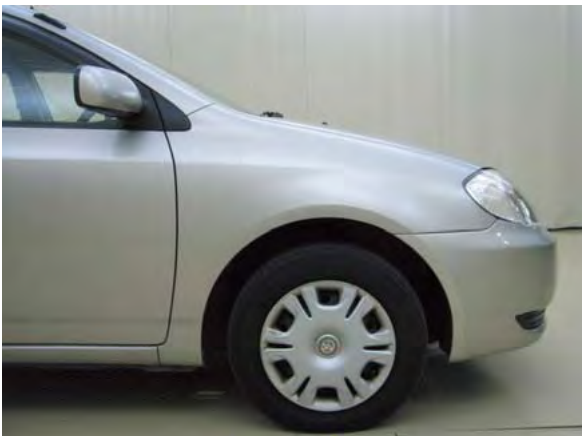
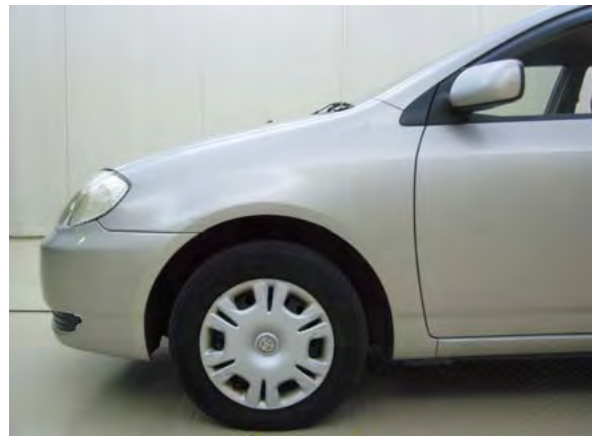
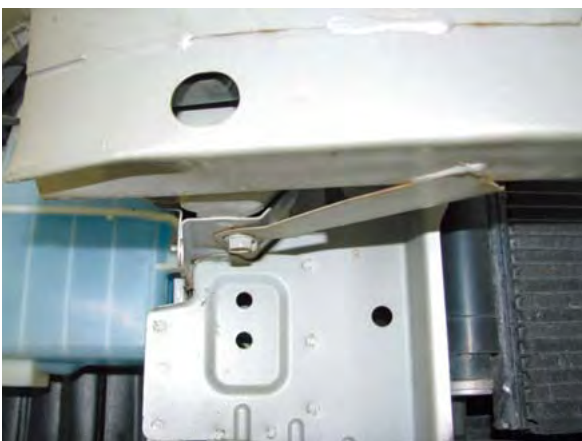
## (9)有効衝突速度 3.1km/h

## 車対車フルラップ追突(追突車)

車名：カローラ  
型式：NZE121  
年式：H13/03  
車両重量：1,025kg  
衝突速度：6.2km/h  
イグニッション：OFF  
シフトギヤ：N  
制動なし  
バンパ構造：フロント③

- ・バンパカバーが全体的に変形、一部に塗膜の割れ
- ・ラインホースメント左右ステー部変形
- ・その他の部位の損傷なし

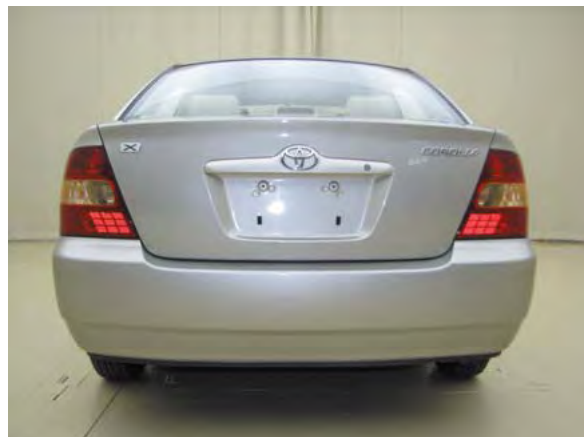
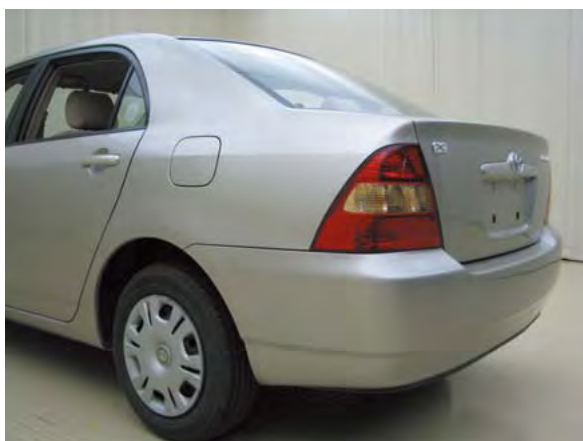
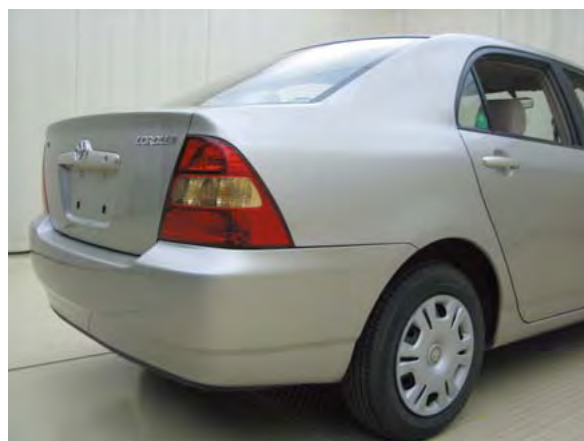
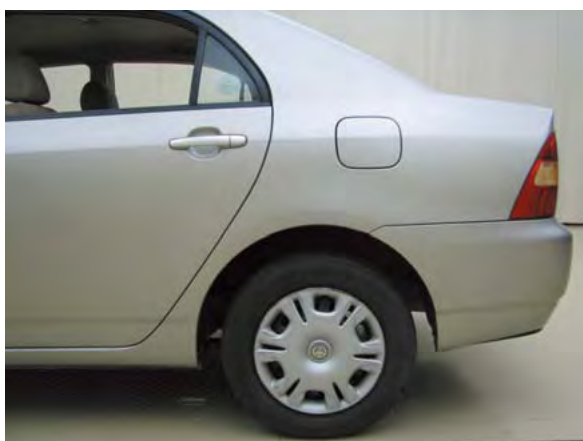
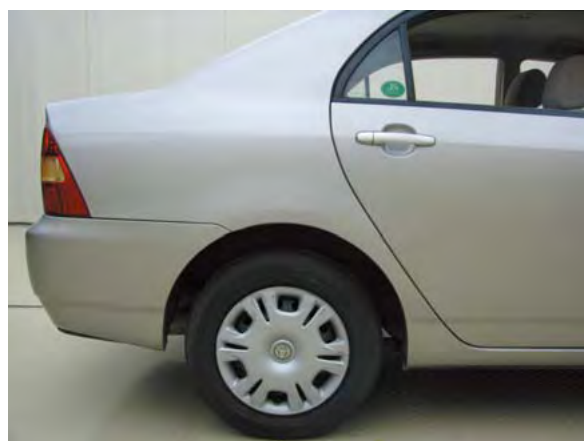
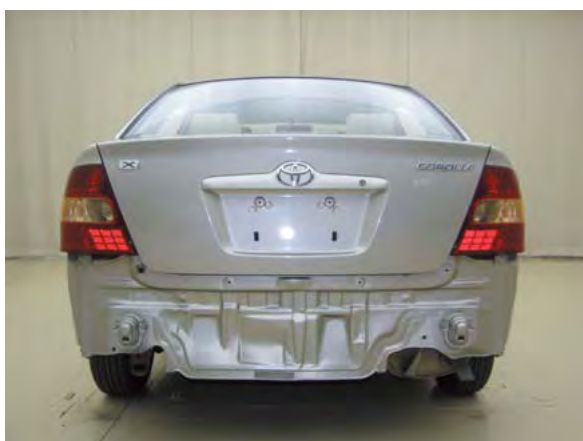
## (10)有効衝突速度 3.1km/h

## 車対車フルラップ追突(被追突車)

車名：カローラ  
型式：NZE121  
年式：H13/06  
車両重量：1,040kg  
衝突速度：6.2km/h  
イグニッション：OFF  
シフトギヤ：N  
制動なし  
バンパ構造：リヤ③

- ・バンパカバーが全体的に変形
- ・ボデーロワバックパネル中央部が変形
- ・左右バンパアーム（クラッシュボックス）、およびその他の部位の損傷なし

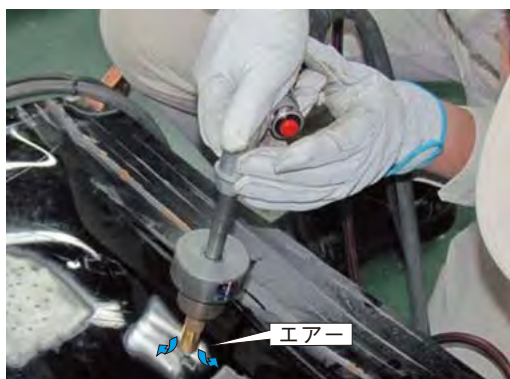
写真1

- ①スタッドガンの先端部を溶着後、エアーで溶着部を冷却させることにより、熱影響による鋼板の延びが抑えられます。(写真1)
- ②パネルが冷却されてから、スライディングハンマを上を移動させ凹みの引出しを行うことで、局部的な歪を抑制できます。(写真2)

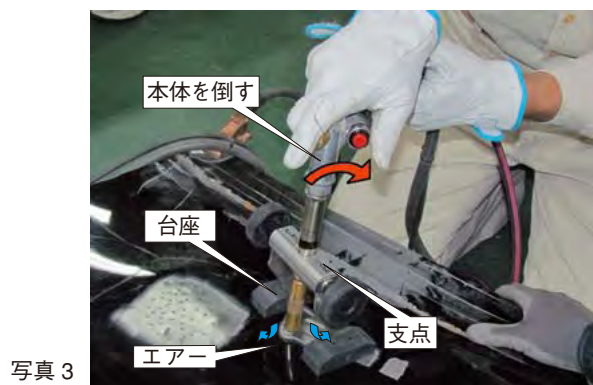
写真 3

- ①スタッドガンの先端部を溶着後、エアで溶着部を冷却させることにより、熱影響による鋼板の伸びが抑えられます。
- ②台座上部を支点にして本体を倒すことにより、てこの原理で凹みの引出しを行います。(写真3、4)

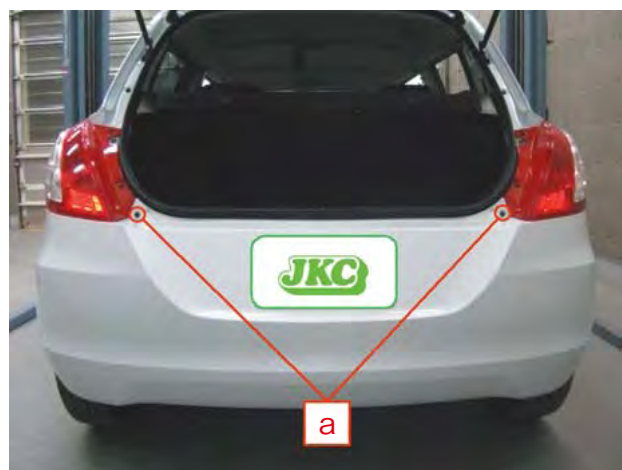
写真2

(1) リヤバンパ上部のボルト 2 本（a）を取外します。(写真2)

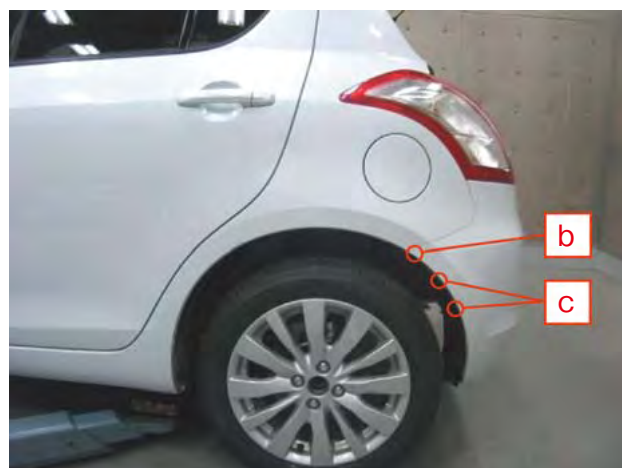
写真3

(2) リヤバンパ左右端部のリヤバンパサイドホルダ取付けスクリュー 2 本（b）、左右リヤフェンダライニング取付けクリップ 4 個（c）を取外します。(写真3)

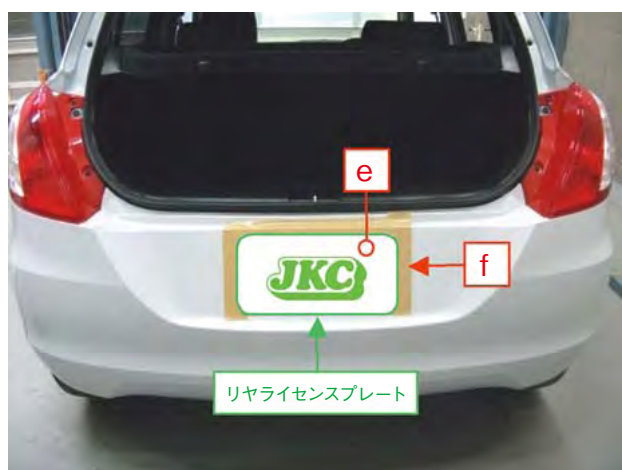
写真5

(4) リヤライセンスプレート右側（封印されていない）のボルト1本 (e) を取外します。

※リヤライセンスプレート左側（封印されている）のボルトは取外す必要はありません。

(5) リヤライセンスプレート周辺のバンパに保護テープ (f) を貼付け養生します。(写真5)

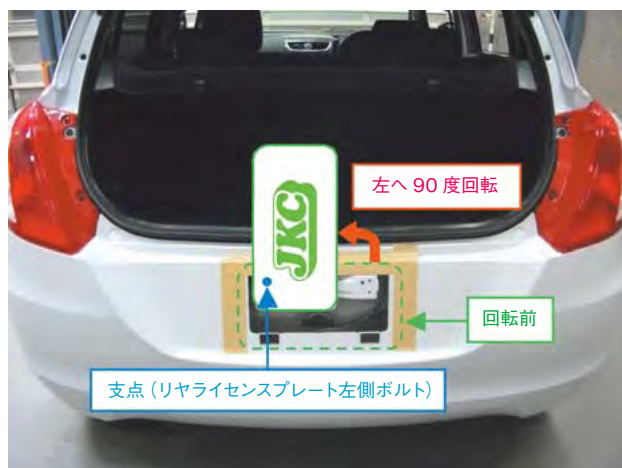
写真6

(6) リヤライセンスプレート左側（封印されている）のボルトを支点に、リヤライセンスプレートを左へ90度回転させます。(写真6)

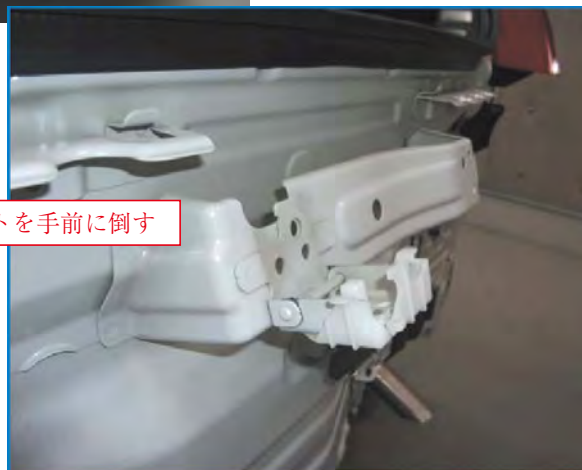
写真9

写真は構造がわかりやすいようにリヤバンパおよびリヤライセンスプレートを取外した状態

(7) リヤバンパ開口部よりリヤライセンスプレートブラケットカバーのツメ1箇所（g）を取外し、リヤライセンスプレートを手前に倒します。（写真7～10）

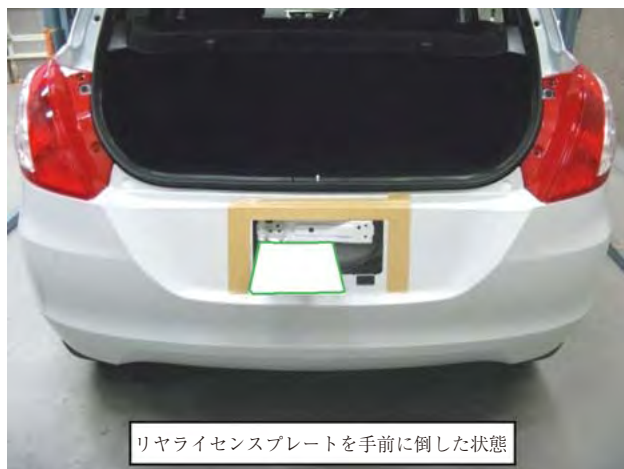
写真10

リヤライセンスプレートを手前に倒した状態

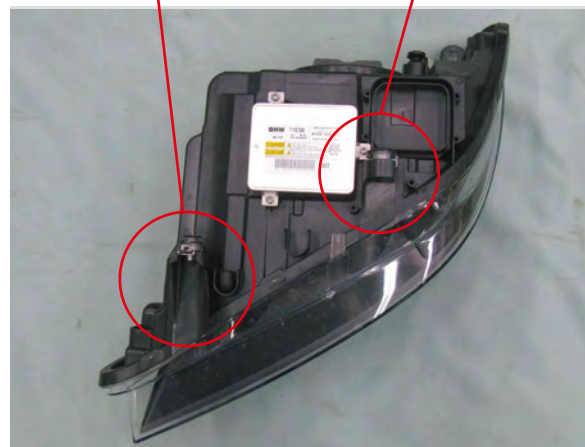
## 【リペアホルダによる補修可能な損傷範囲】

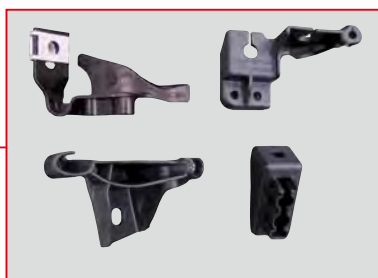
ヘッドライトホルダリペアキット

ヘッドライトホルダリペアキット部品番号  
左側ヘッドライト用：63 12 7 262 734  
右側ヘッドライト用：63 12 7 262 735  
リペアホルダの補給は片側分（4個）。

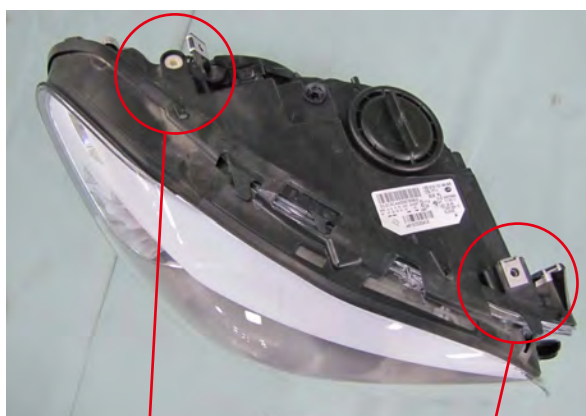
### 【ヘッドライトホルダリペアキットによる補修可能な損傷範囲】

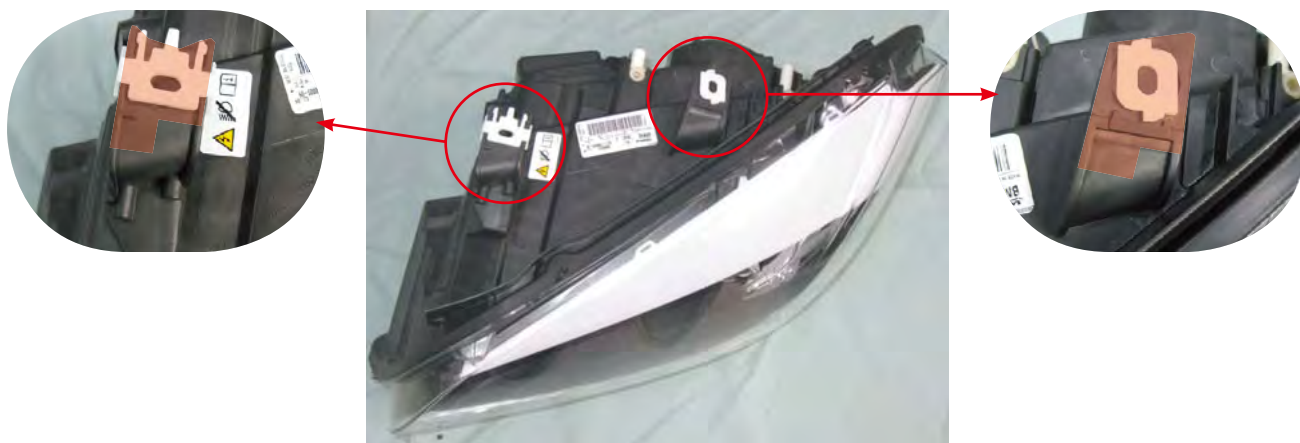
### 【リペアストラップによる補修可能な損傷範囲】

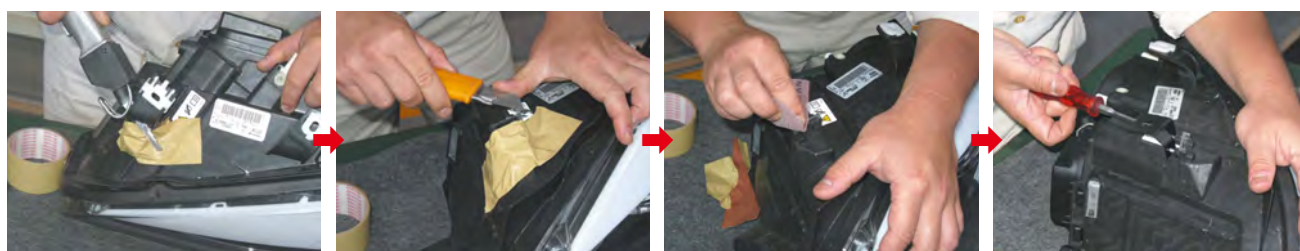
### 【リペアストラップによる補修作業】

リペアストラップに合わせて損傷部を切断します。

切断後、カッタ等で取付可能な形状に修正します。

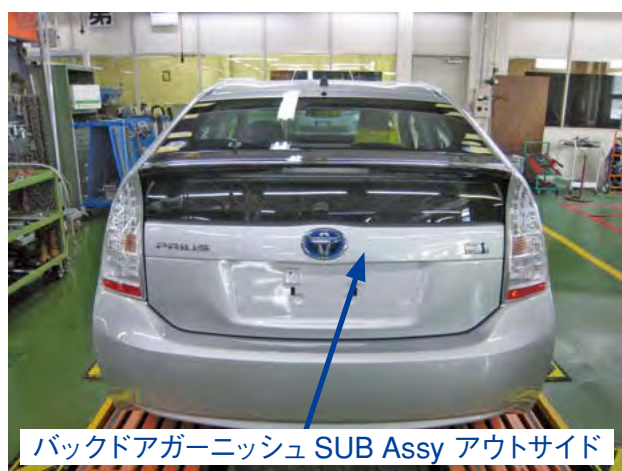
写真2

ガーニッシュは、バックドアにクリップ 11 箇所、スタットボルト 4 本で取付けられています。

青丸印がクリップ位置、黄色四角印がボルト位置です。樹脂製のため、取外し時は写真 3 のクリップ位置を参考にリムーバ等で慎重に取外します。(写真 2、3)
