# JIKEN CENTER News

# 発展するステアリング 電動パワーステアリング (EPS) の動向

## 〈フロントバンパ編〉

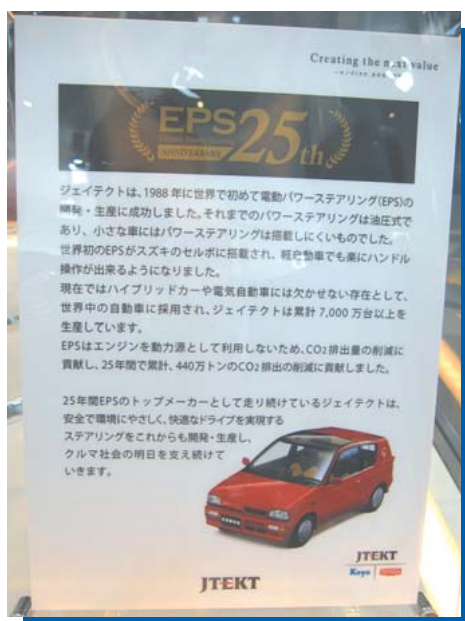
1988年世界初採用 ジェイテクト製電動パワーステアリング

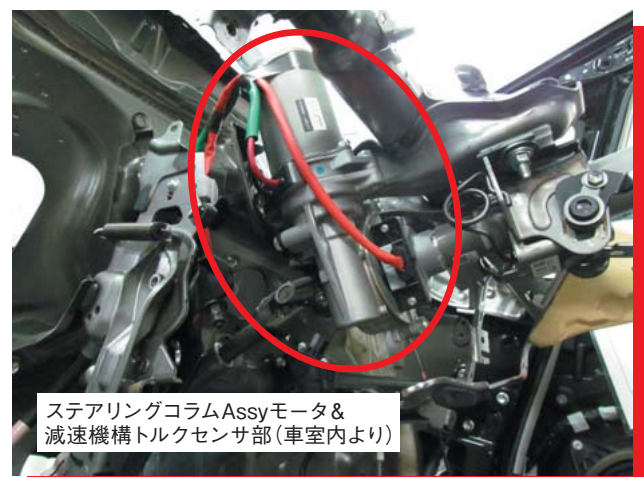
トヨタプリウス ZVW30系に採用されたC-EPSの例(デンソー製)

ステリング・コラムにモータが取り付けられるタイプで、コントロールユニット、減速機構などを一体にしたものが多く、コンパクト化が可能なため室内配置が容易で最も普及している基本的な形態と言えます。

モータの取付位置からアシスト力が伝わるホイールまでの距離が長いので伝達系でのたわみや回転変動の影響を受けやすく、大きいアシスト力が必要な車種には向きません。

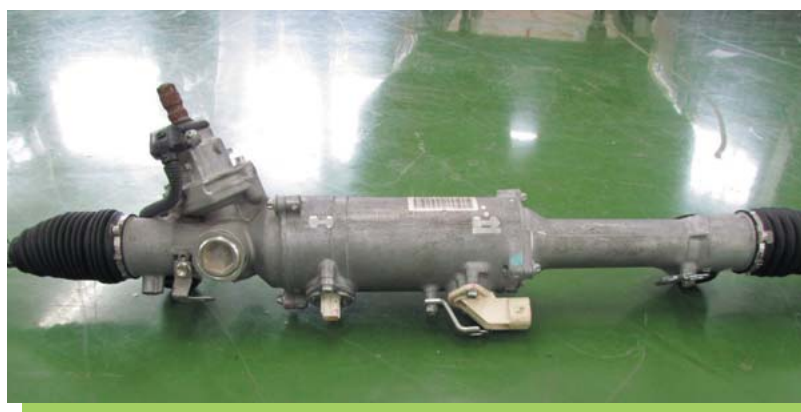
トヨタマークX GRX130系に採用された同軸式R-EPSの例

ラック本体に取り付けられたモータによりラックを直接アシストする方式です。

モータはラックシャフトと同軸に配置され、アシスト機構は回転角センサ、ステータ、ロータで構成されています。ロータには減速機構を構成するボールねじナットが組み込まれたボールを介してモータのトルクが直接ラックシャフトへ軸力として伝達されます。

ラックと同軸上にモータを設定するため大きなトルクを伝えることができ、高効率、低騒音などの特徴を持っています。なお、高精度転造ボールねじを採用するなど、製造設計のコスト面では不利と言えます。同軸式の他に、モータを平行に配置しベルトで減速してボールねじナットを駆動する平行軸式のタイプのものもあり、モータの小型化を可能としています。
