JIKEN CENTER News

自研センターニュース 平成30年1月15日発行 毎月1回15日発行(通巻508号)

電子機器部品等の再設定作業時間（参考値） 【シエンタ NSP170G 系】

スイフトの新旧型車構造比較

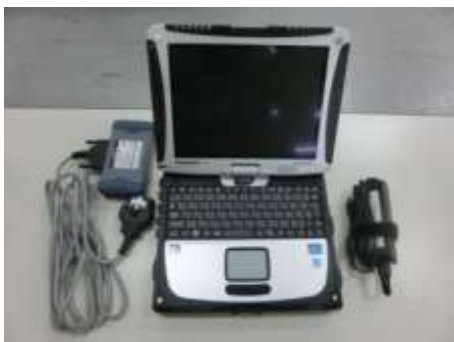
故障診断機材
(GTS をインストールした
パソコンと車両通信インターフェース)

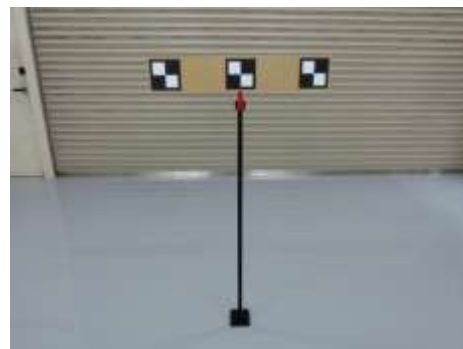
フォワードレコグニションカメラ
光軸調整用ターゲットおよび SST

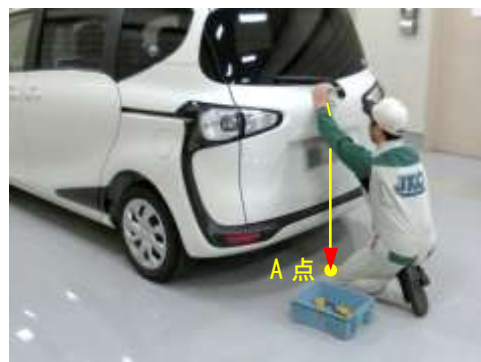
- a. リヤバンパの中央（バックドアのエンブレム中心）から先端のとがった重りを垂らし、路面に A 点をマーキングする

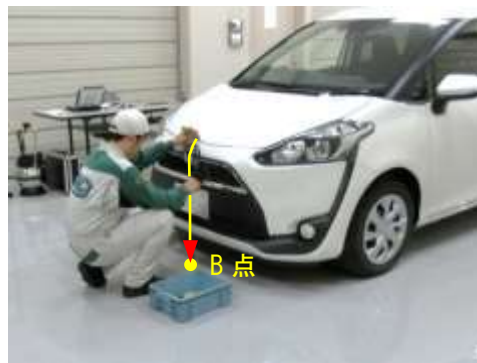
- b. フロントバンパの中央（エンブレム中心）から先端ののびた重りを垂らし、路面にB点をマーキングする（設置ポイント）
- c. A点を起点としてB点を通るひもを、B点から車両前方の200 mm以上の路面に固定し直線を出す（ターゲット設置ライン）

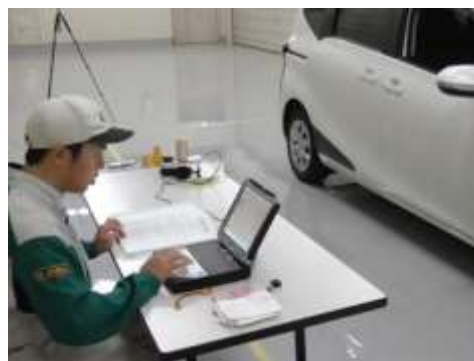
- a. GTS を操作し、「レコグニッションカメラ／ターゲット位置記憶」を選択する
- b. 画面に従って操作し、下表の数値を入力する

項目	値
カメラ高さ	1,376 mm
カメラ横距離	0 mm
ヨー角	-0.01°
ピッチ角	-1.34°
ターゲット高さ	1,270 mm
カメラとターゲット間距離	1,452 mm
ターゲット間距離	297 mm
ターゲットサイズ	120 mm
車幅	1,693 mm
カメラと前輪間距離	674 mm
ピッチオフセット角	0°
カメラとレーダ間距離	0 mm

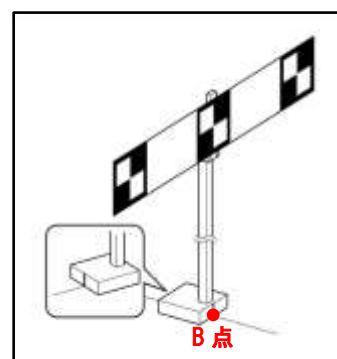
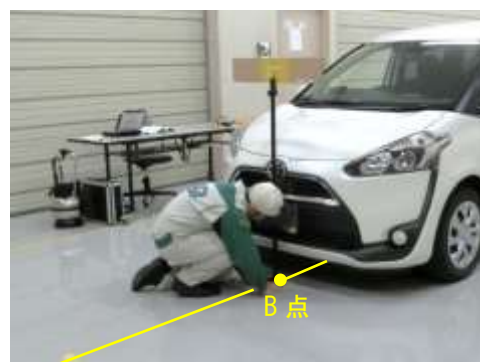
- a. SST の前後のケガキ線をターゲット設置ラインに合わせ、前部のケガキ線を設置ポイント（B点）に合うように移動させて設置する
- b. GTS を操作し、「光軸学習」を選択する
- c. GTS の画面に従い、[一括認識] を選択する
- d. ターゲットが設置ポイント（B点）に設置されていることを確認する
- e. 車両に搭載されているヘッドランプの種類を選択し、画面表示に従って [終了] ボタンを押し、光軸学習モードを終了する

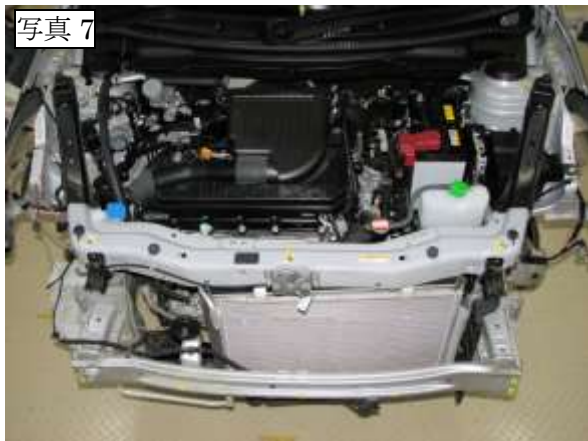
写真7

12時方向から低速での衝突入力を受けた時の車両の損傷を比較すると、新型スイフト(ZC83S系)は旧型(ZC72S系)よりフロントバンパメンバ中央に大きな捩れ変形が見られます。(写真7、8)

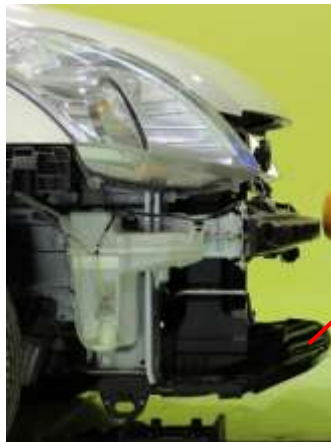
写真9

旧型(ZC72S系)と同様に、歩行者傷害軽減の目的で、フロントバンパロアアブソーバがフロントロアクロスメンバ前面に取付けられた構造です。(写真9、10、11)

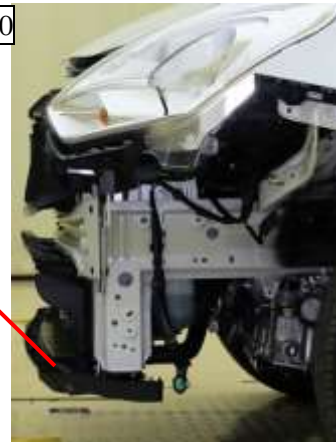
写真10

フロントバンパロアアブソーバ

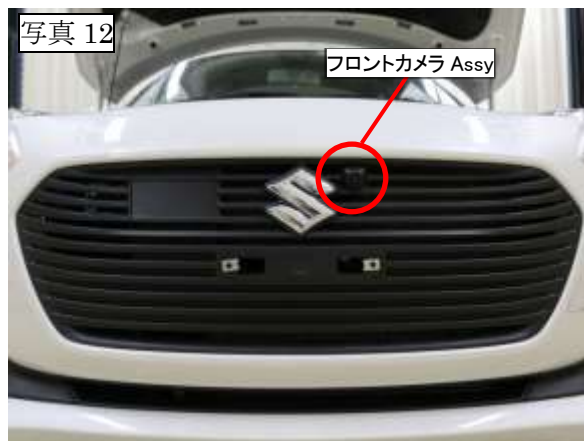
写真12

一部仕様に、真上から見ているかのような映像で駐車をサポートする全方位モニターが設定されています。ラジエタアップグリルの取替時にフロントカメラ Assy の脱着または取替を行うと、全方位モニターの校正作業が必要となります。(写真12)

フロントカメラ Assy

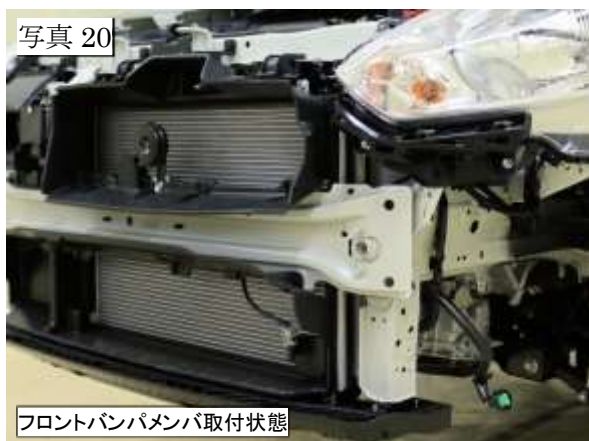
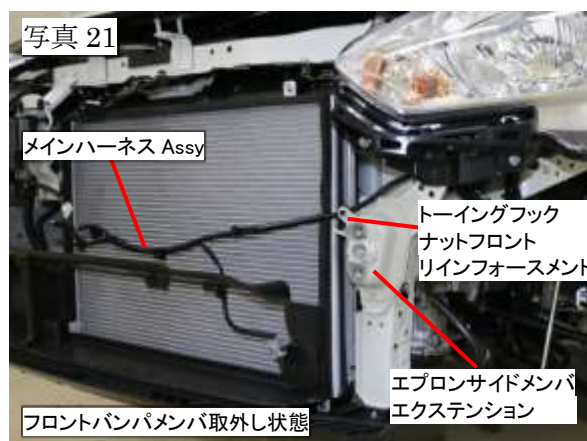
旧型(ZC72S系)は、ホーン、外気温センサ用のメインハーネスは、フロントバンパメンバ裏面に取付けられていました。新型スイフト(ZC83S系)のオートブレーキコントローラ Assy、ホーン、外気温センサ用のメインハーネスは、フロントバンパメンバ裏面およびトローイングフックナットフロントリインフォースメントにハーネスクリップで取付けられています。(写真 20、21)

トローイングフックナットフロントリインフォースメントは、フロントバンパメンバとエプロンサイドメンバエクステンションの間にあるため、周辺の損傷時にメインハーネス Assy が干渉する可能性があります。

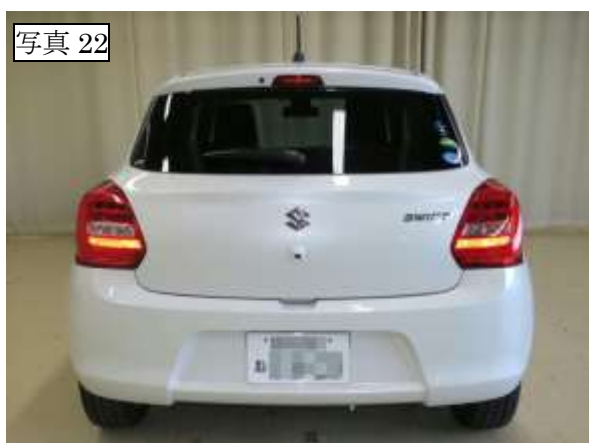
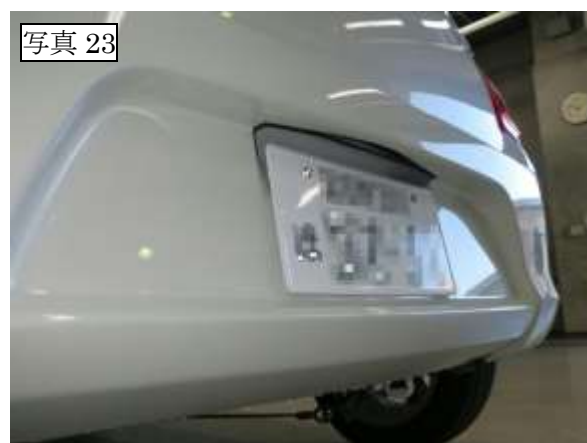
旧型(ZC72S系)のリヤバンパの補給部品は未塗装です。

新型スイフト(ZC83S系)は、リヤバンパの補給部品は塗装済で供給されます。なお、リヤナンバープレートはバックパネルに取付けられていますが、リヤバンパ取外し時、リヤナンバープレートをかわず様に取外す事でリヤナンバープレートの取外しは不要です。(写真 22、23)

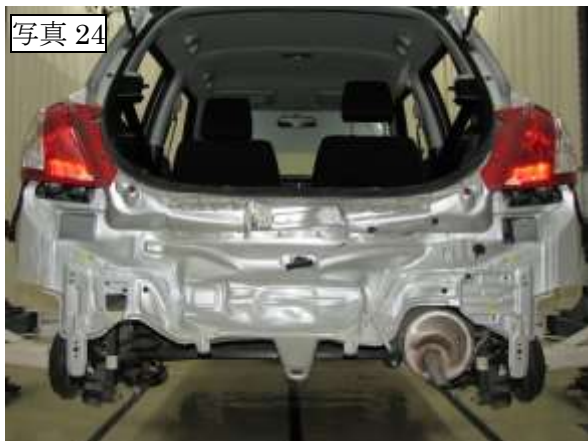
旧型(ZC72S系)

6時方向から低速での衝突入力を受けた時の車両の損傷も同様に見られます。(写真24、25)

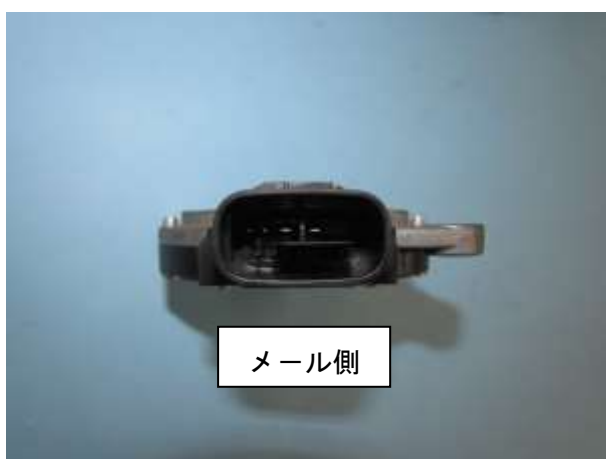
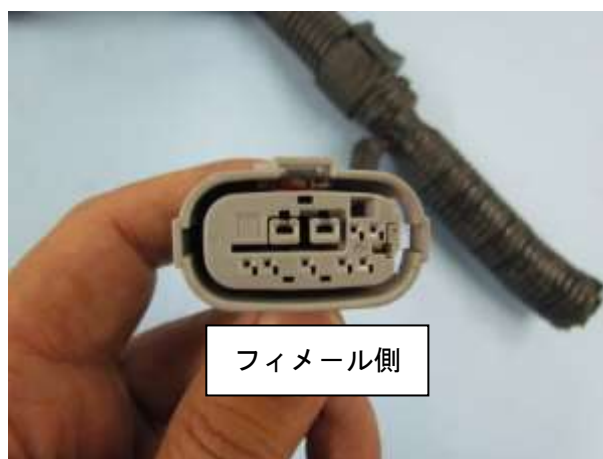
(2) コネクタハウジング

コネクタハウジングには複数の種類があり、用途によって使い分けられています。自動車では、防水機能を持たせたコネクタハウジングの使用が一般的であり、接続する端子の数にも種類があります。

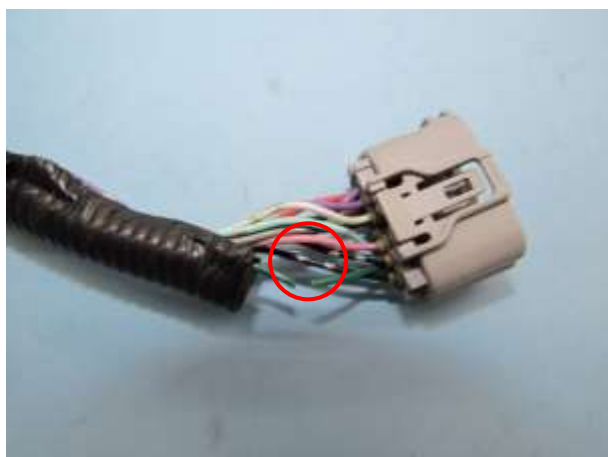
トヨタ自動車株式が発行する「ワイヤハーネスリペアマニュアル」では、ハウジング品番一覧表やイラスト一覧表から、該当する品番のリペアワイヤ（ターミナル〈端子〉付ワイヤ）と適切なサイズの圧着スリーブを確認することができます。

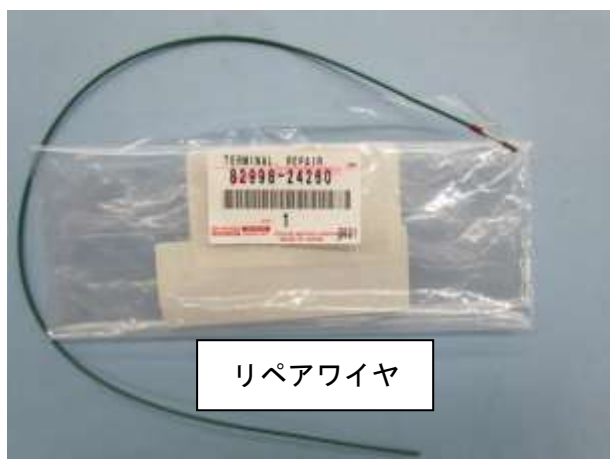
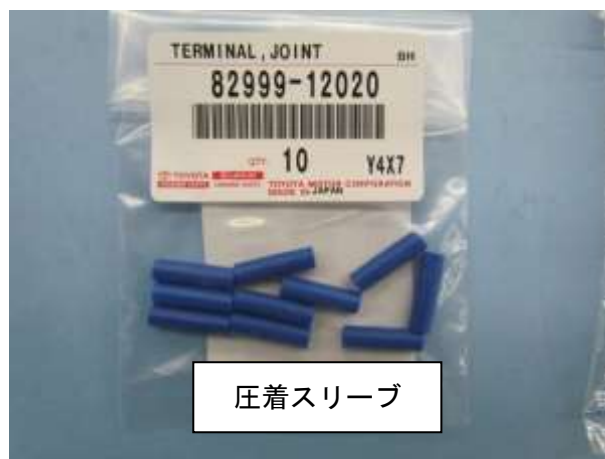
リペアワイヤ(ターミナル付ワイヤ)には、160mmタイプと500mmタイプの2種類があります。今回該当する品番のリペアワイヤは500mmタイプでした。

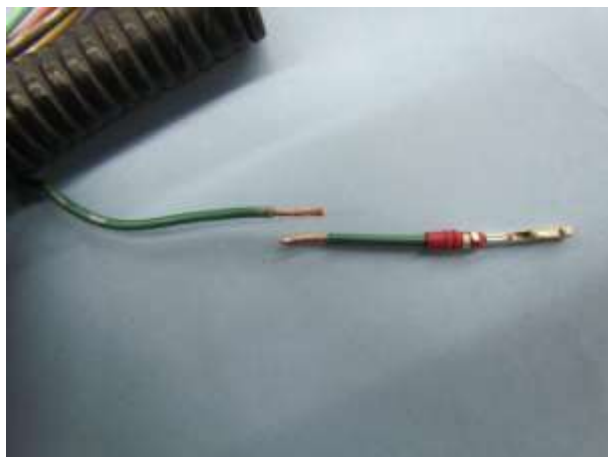
リペアワイヤと損傷したワイヤハーネスをそれぞれ適切な長さに切断した後、マニュアルに従い先端の被覆を8mm~11mmはがし、芯線を圧着スリーブに差し込みます。

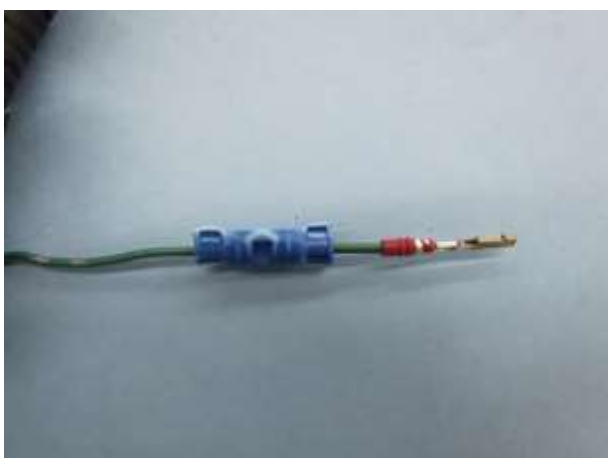
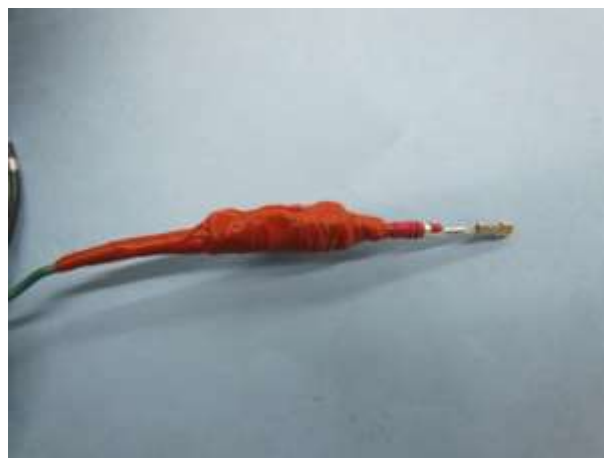
かしめ工具で圧着スリーブの中央と両端をかしめ、シリコンテープを巻き付けて接合部の保護を行います(かしめ位置、シリコンテープの巻き方についてもマニュアルに記載あり)。

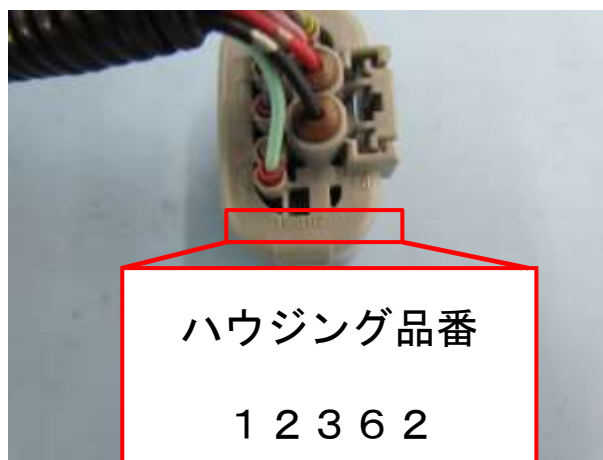
コネクタハウジングにハウジング品番が記載されている場合は、補修用の部品供給があります。ワイヤハーネス断線時と同様に、ハウジング品番一覧表よりコネクタハウジングの部品番号を特定します (ハウジング品番一覧表には、補給部品の有無も○×で表記されています)。

また、コネクタハウジングが事故による損傷で脱落したような場合、ハウジング品番の識別ができませんので、自動車メーカー発行の配線図 (艀装図) からコネクタハウジングの品番を調べる方法もあります。

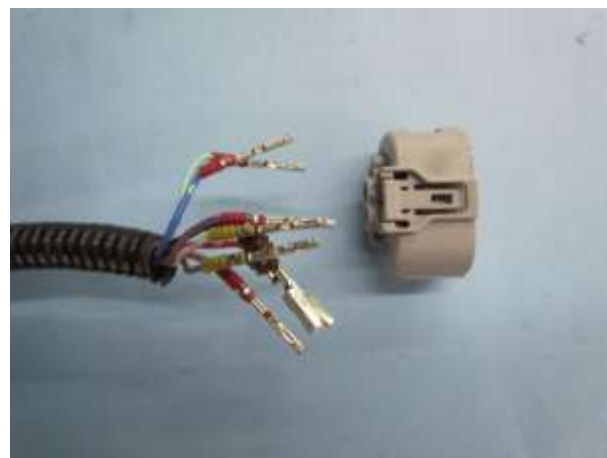
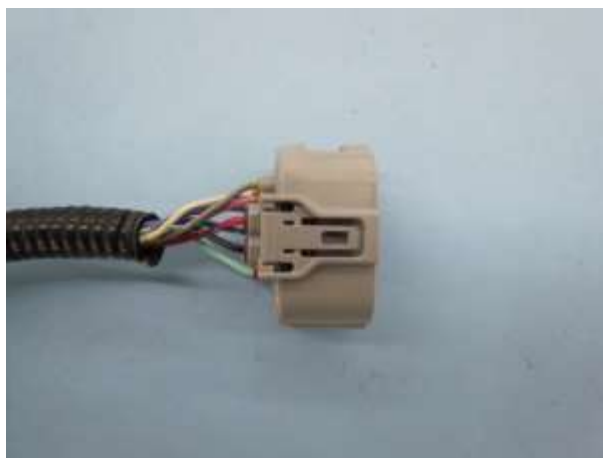
破損したコネクタハウジングからすべてのターミナルを抜き取り、新品コネクタに差し込むことで修理は完了です。

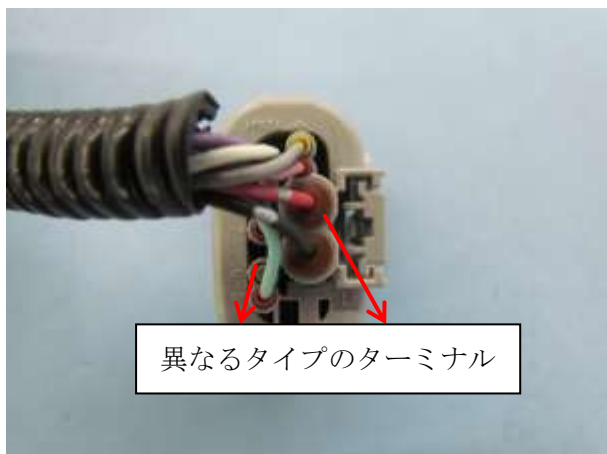
②1つのコネクタハウジングに異なるタイプのターミナルが装着されている場合

それぞれのターミナルタイプに合った、メールおよびフィメールコネクタを選択し、メールおよびフィメールコネクタを両方とも取替えます。
