JIKEN CENTER News

ホンダ シビックの構造調査 (FK7 系)

シビック（FK7）外装品 取外し作業のポイント

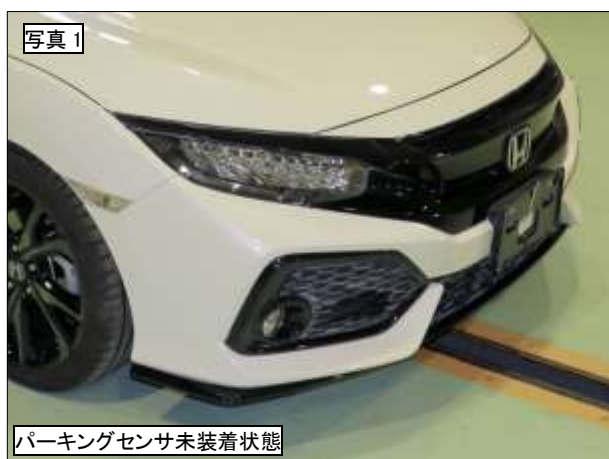
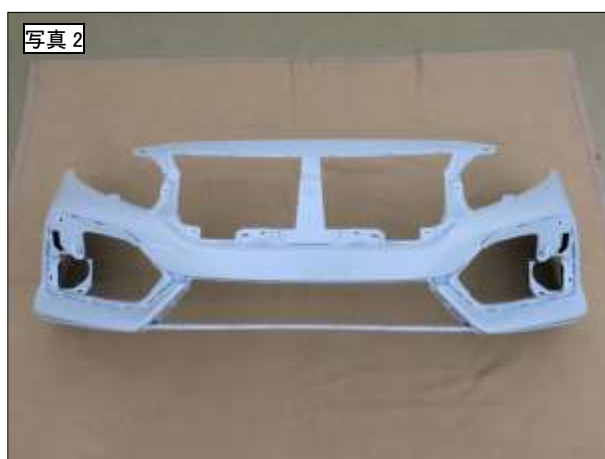
車両と障害物との接近を感知した場合に注意を促すパーキングセンサは、販売店オプションです。補給されるフロントバンパフェイスは、ガーニッシュ等ボデー色と異なる部位はなく、塗装時にマスキングが不要です。(写真1,2)

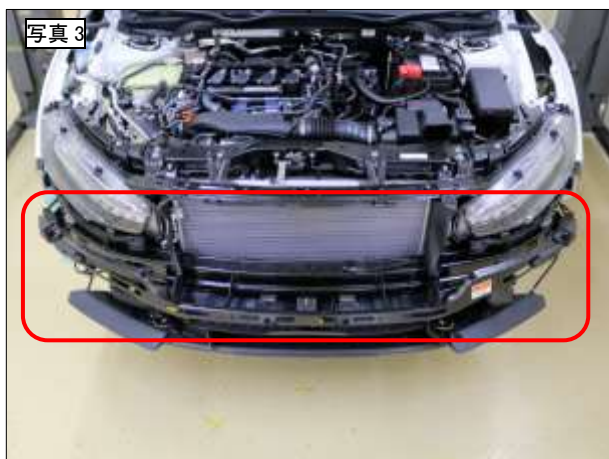
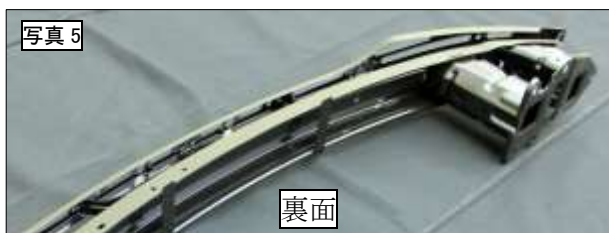
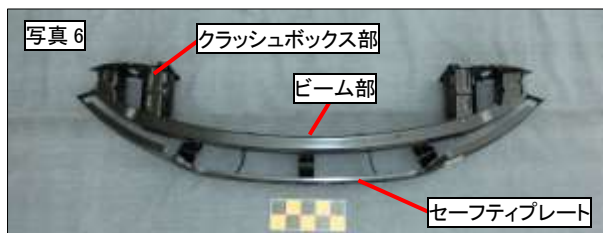
ターゲットマーク:1マス1辺5cm

フロントバンパビーム COMP は、鋼板製のコの字断面でクラッシュボックス部、ビーム部、セーフティプレート部が各々溶接された構造です。

セーフティプレート部にはポップアップフードシステムセンサ Assy が取り付けられているため、フロントバンパビーム COMP 脱着または取替時にポップアップフードシステムセンサ学習を行う必要があります。(写真 3、4、5、6)

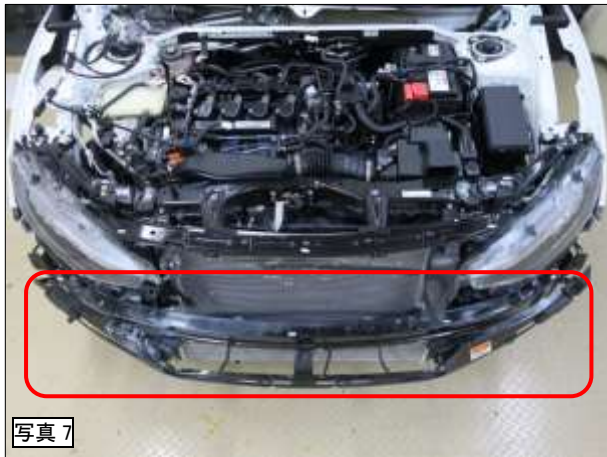
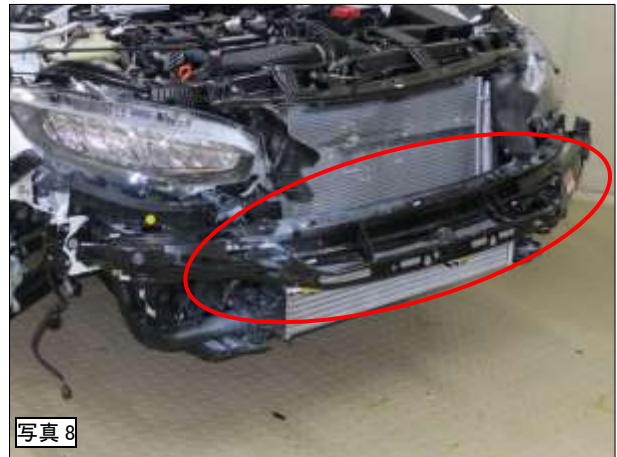
フロントバンパビームは、比較的低い位置にあります。

写真 7、8 は 12 時方向から低速での衝突入力を受けた時の損傷を示します。

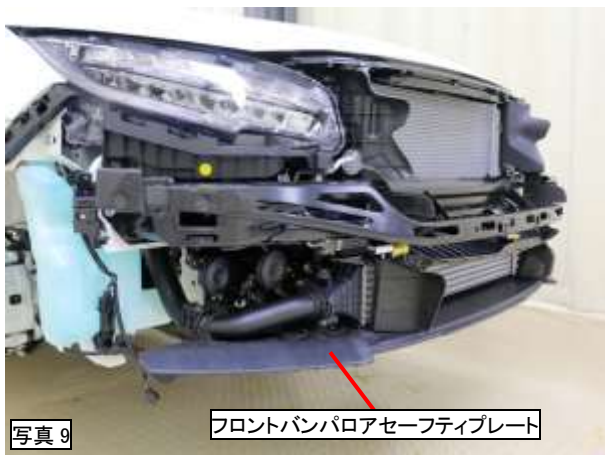
樹脂製のフロントバンパロアセーフティプレートは、フロントバルクヘッド Assy のロアフレーム部前面に取付けられた構造です。(写真 9、10)

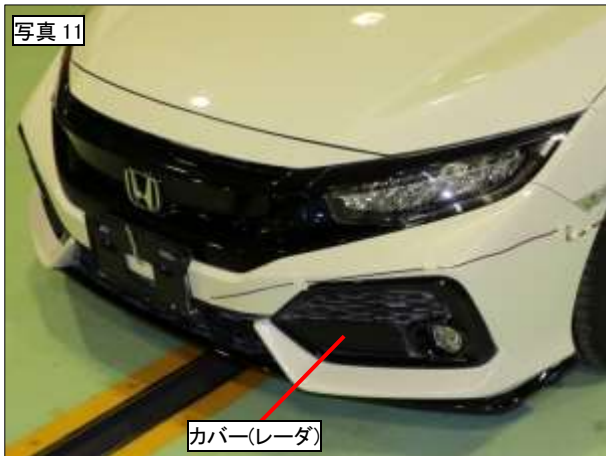
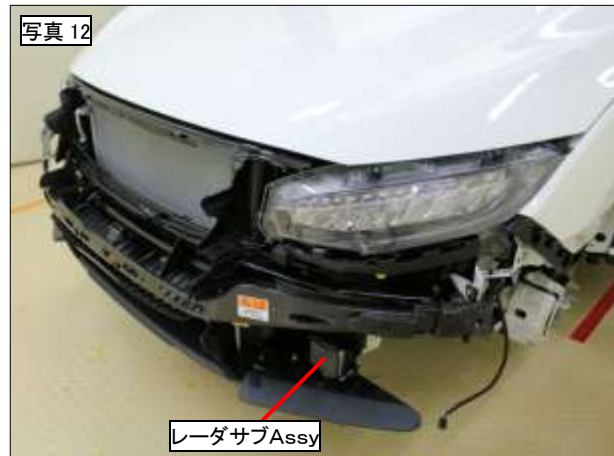
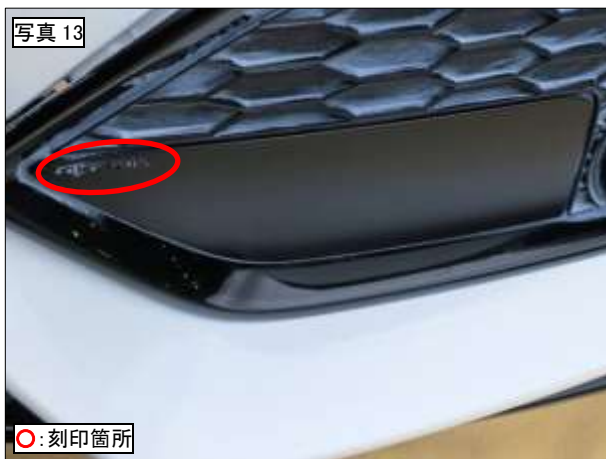
レーダサブ Assy は、車両中心付近に取付けられている車種が多いですが、CIVIC はカバー(レーダ)内側のフロントバルクヘッド Assy に取付けられた構造です。(写真 11、12)

レーダサブ Assy の脱着または取替時にミリ波レーダ調整が必要となります。

なお、レーダの電波に影響を与える可能性があるため、カバー(レーダ)には「DO NOT PAINT」と刻印されています。(写真 13)

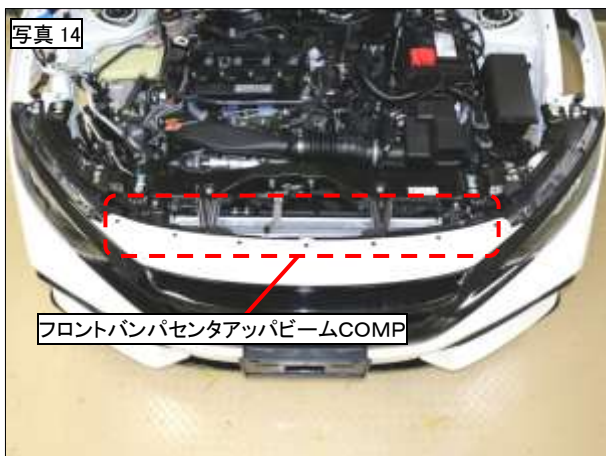
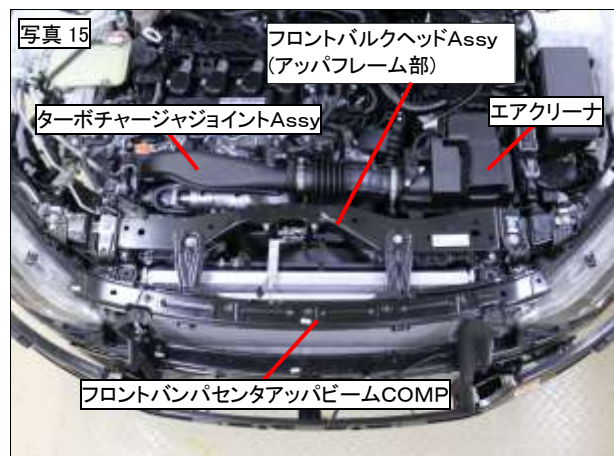
フロントバンパセンタアツパビーム COMP は、フロントバルクヘッド Assy のアツパフレーム部前面に取付けられた構造です。

このため、フロントバンパセンタアツパビーム COMP を介してフロントバルクヘッド Assy、エアクリーナ、ターボチャージャジョイント Assy が波及損傷しやすい可能性があります。(写真 14、15)

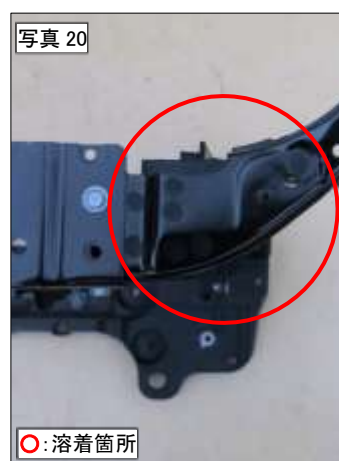
フロントバルクヘッド Assy は、鋼板製のアッパフレーム部と樹脂製のサイドおよびロアフレーム部が一体のハイブリッド構造です。アッパフレーム部のセンタ部分とサイド部分はボルトで締結されていますが、2018年4月現在、補給部品設定は Assy のみとなっています。(写真 19、20、図 2)

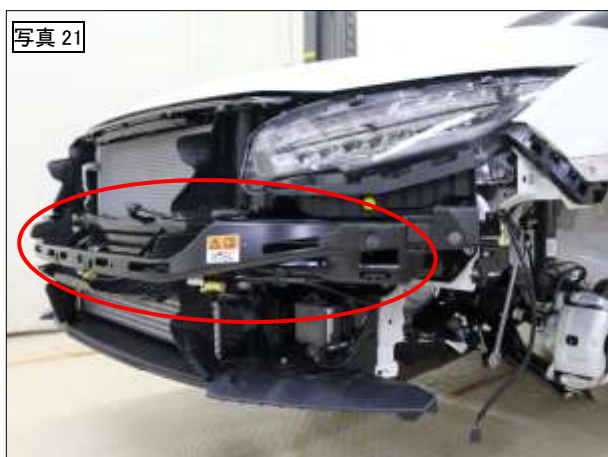
フロントバンパビーム COMP にアンビエントセンサ、ポップアップフードシステムセンサ Assy 用のフロントエンドワイヤハーネスが取付けられています。フロントエンドワイヤハーネスの補給は、ハーネスクリップの付いたワイヤハーネスの他、ハーネスクリップ単品での補給も設定もされており、ハーネスの軽度な損傷にも対応しています。(写真 21、図 3)

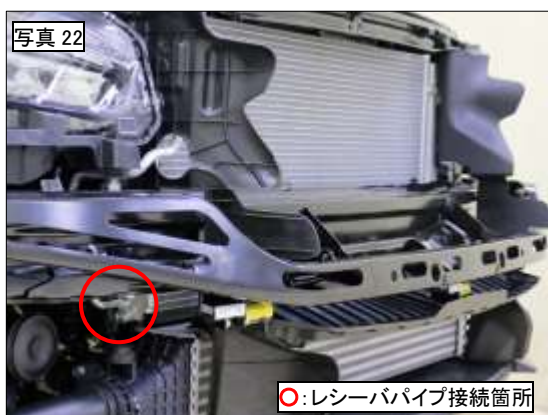
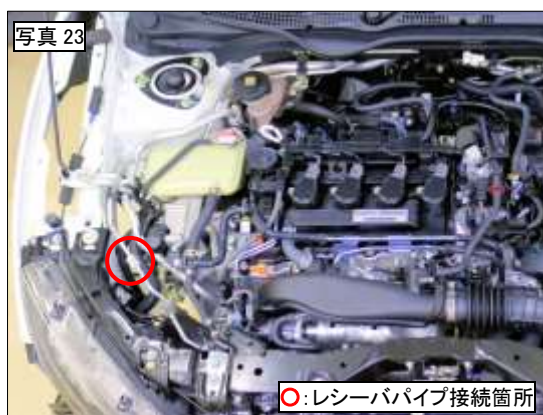
レシーバパイプ COMP は、コンデンサ Assy からダッシュパネル付近まで 1 本の配管の車種が多いですが、CIVIC は、途中で分割される補給部品設定となっています。(写真 22、23)

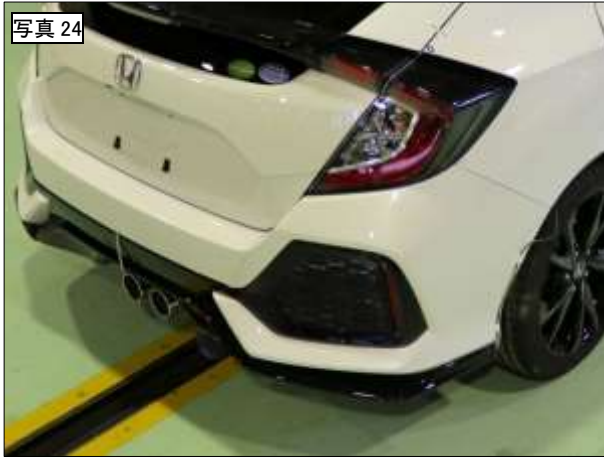
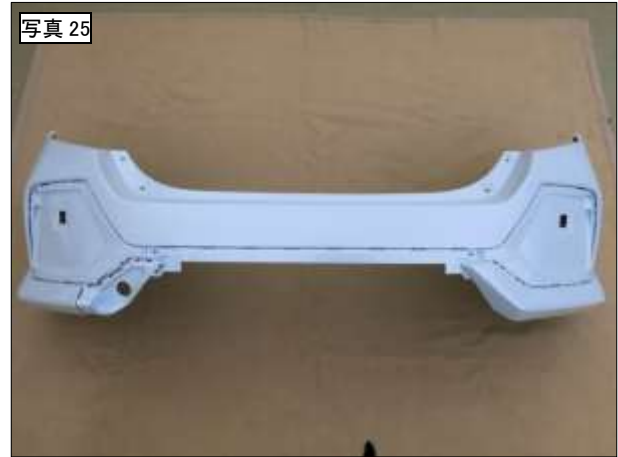
2. (1) フロント構造でも記載のとおり、パーキングセンサは販売店オプションです。補給されるリヤバンパフェイスは、ガーニッシュ等ボデー色と異なる部位はなく、塗装時にマスキングが不要です。(写真 24、25)

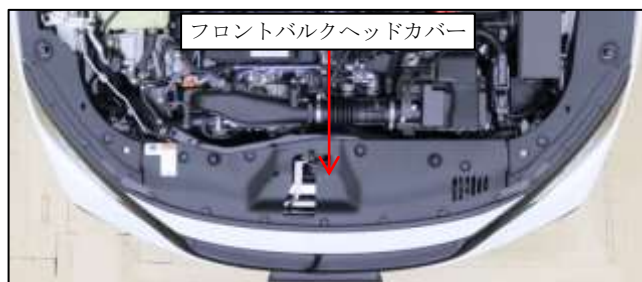
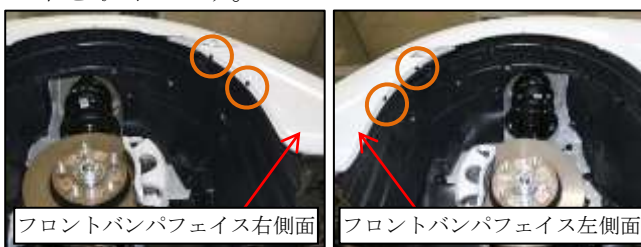
○ : スクリュ

- ① フロントバルクヘッドカバーを取外します。
- ② フロントバンパフェイス側面の左右スクリュ4本を取外します。

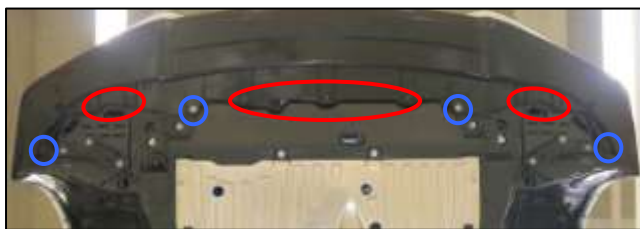
③ フロントバンパフェイス下部のボルト4本、クリップ7本を取外します。

○: ボルト ○: クリップ

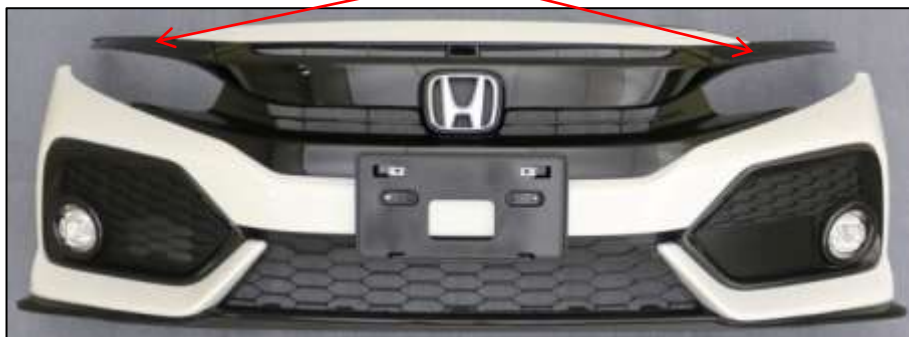
⑥ フロントバンパフェイスは、左右フロントグリルエクステンションと一体で取外します。

左右フロントグリルエクステンション

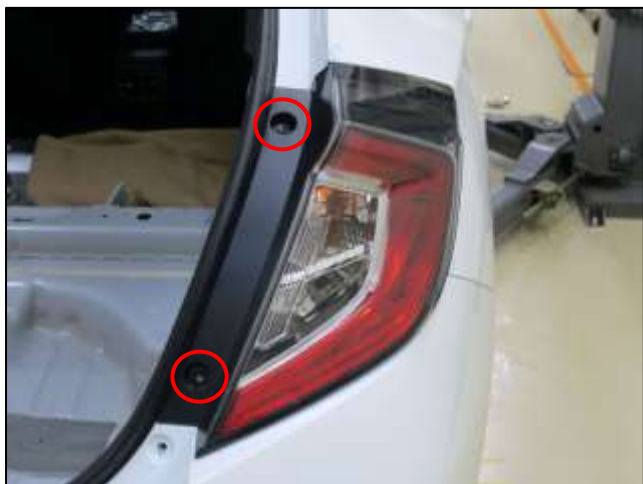
① スクリュー2本を取外します。

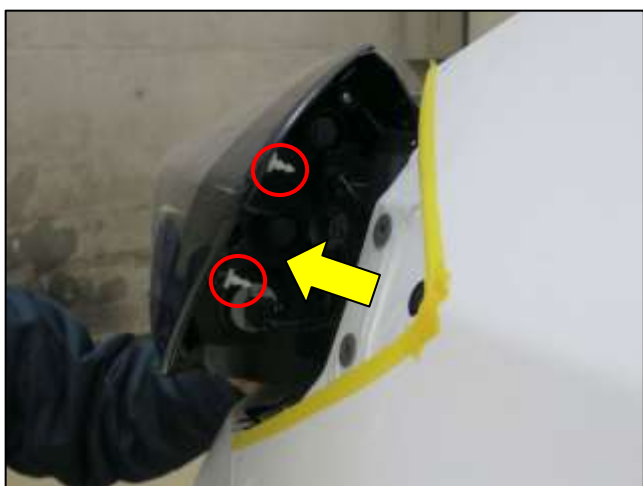
③ はめ込み部が外れたら、外側へ引いてテールライトを取外します。

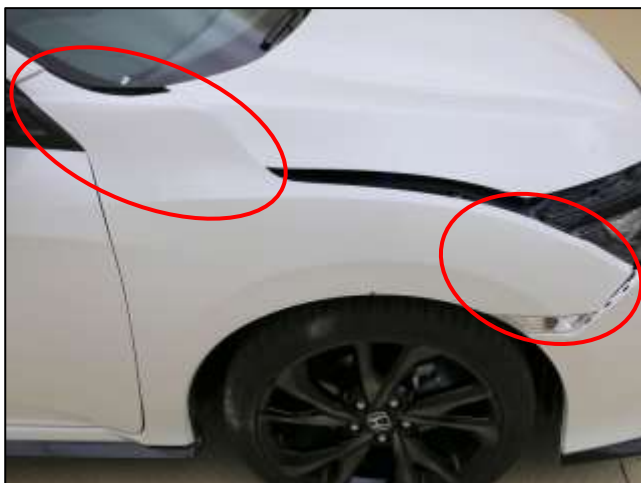
① フロントフェンダパネルは、赤枠の部分が損傷しています。

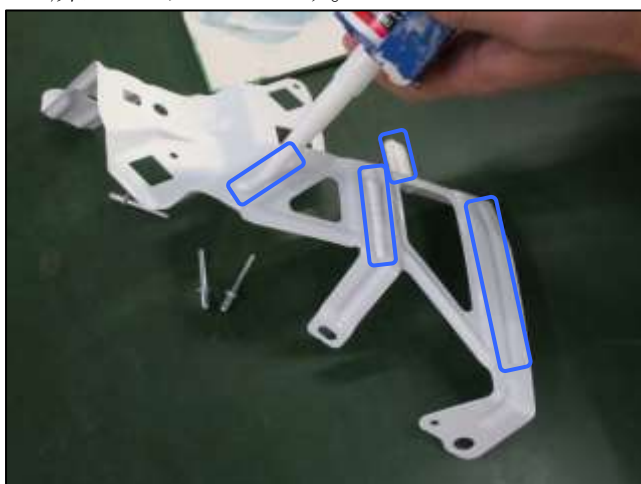
③ フロントフェンダパネルと取付けられる面の4か所にシーリングします。

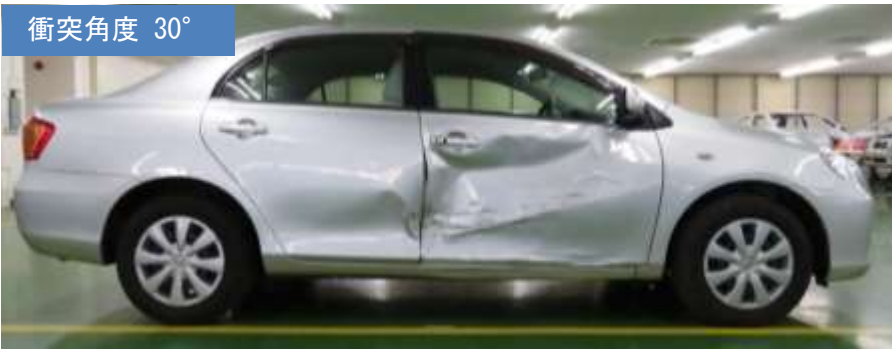
衝突角度 30°

リヤドア下部の深い傷は走行車両のフロントバンパラインハウス部による損傷

衝突角度が大きな場合：停止車両のフロントドアへの押込み量が深く、広範囲に損傷が及びました。
停止車両へのフロントバンパラインハウス部の押込みが大きく、リヤドアにも深い損傷が発生しました。

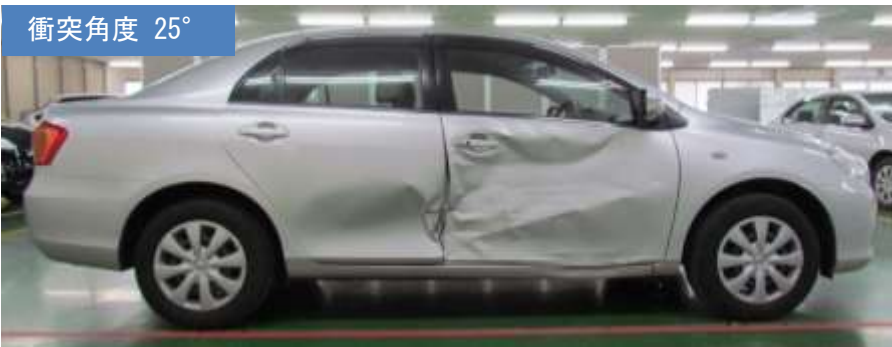
衝突角度 25°

リヤドア下部の深い傷は走行車両のフロントバンパラインハウス部による損傷

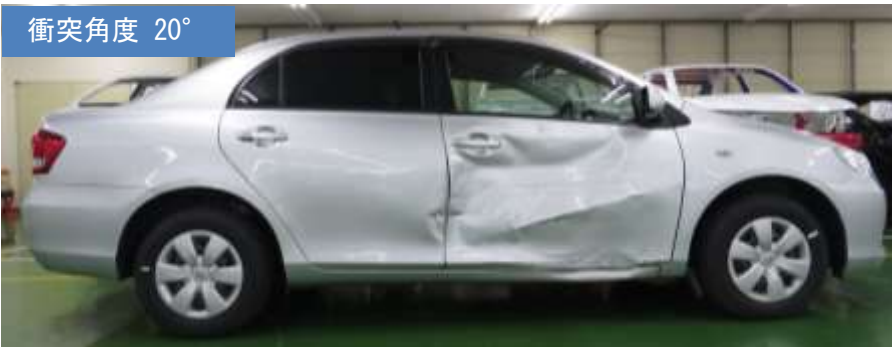
衝突角度 20°

リヤドア下部の傷は走行車両のフロントバンパラインハウス部による損傷

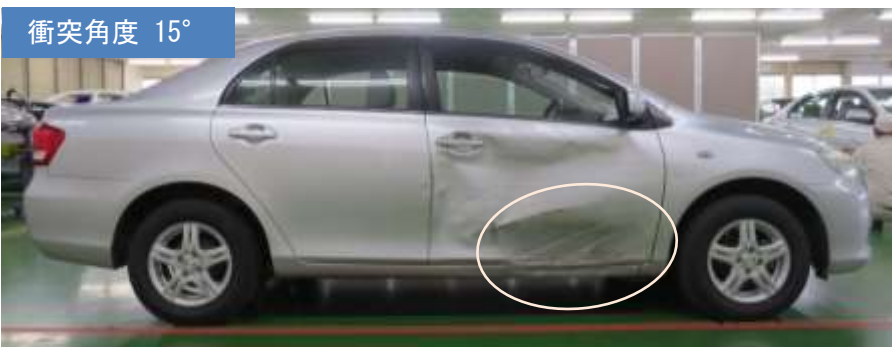
衝突角度 15°

フロントドア下部に付いた斜め方向の黒色の痕跡は走行車両によるタイヤ痕

衝突角度が小さな場合は、停止車両の側面に走行車両のタイヤ痕（斜め方向の黒色の痕跡）が付いています。

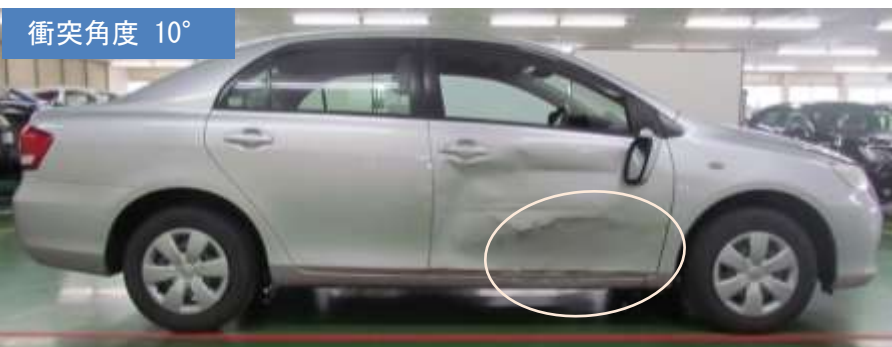
衝突角度 10°

フロントドア下部に付いた斜め方向の黒色の痕跡は走行車両によるタイヤ痕

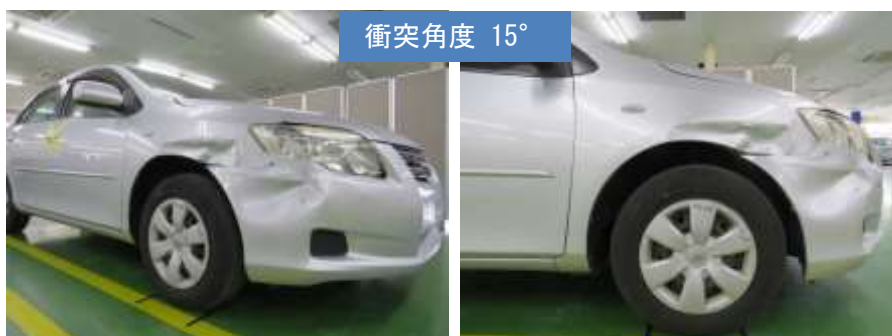
衝突角度 15°

右フロント側面の損傷が大きく
内板骨格への波及は少ない

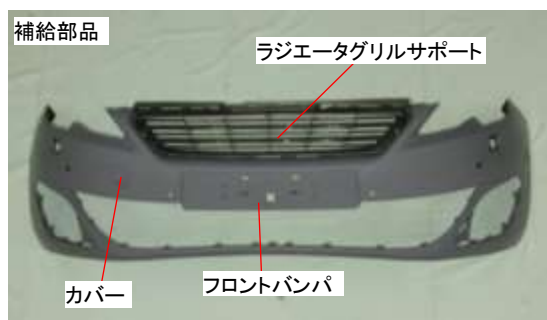
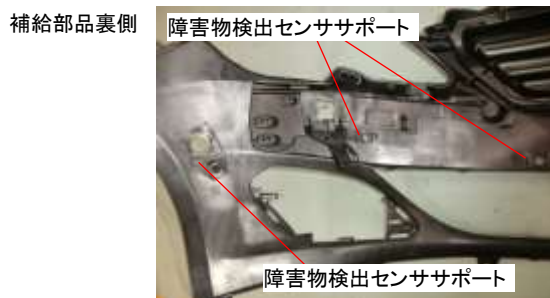
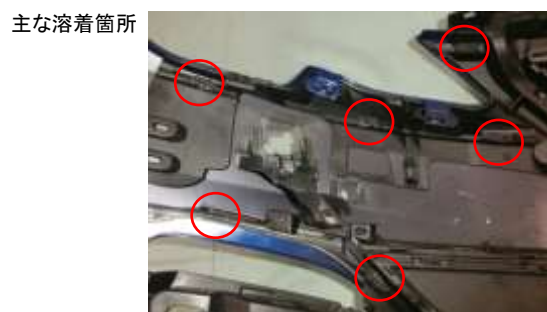
①フロントバンパは樹脂製（ポリエチレン）で、プラサフ済みで補給されます。補給部品は、ラジエータグリルサポート、カバーおよび障害物検知サポートが一体で設定されています。

「GT Line」はグリルの形状が補給部品と異なるため、「GT Line」用のラジエータグリルサポートを別途準備し、組替えます。ラジエータグリルサポートはフロントバンパへ溶着し取付けます。

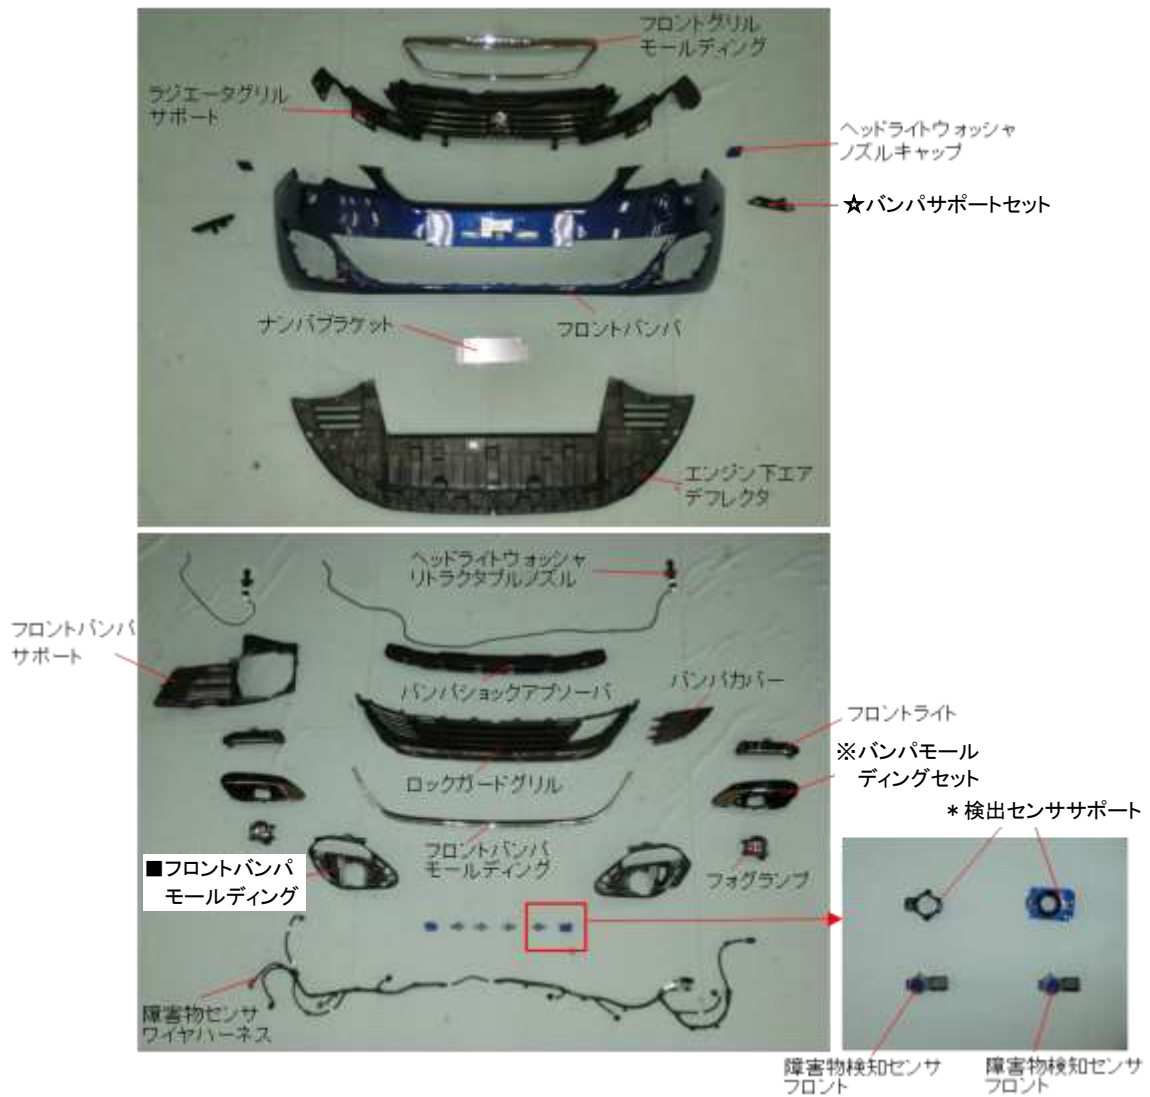
②フロントバンパの構成部品のうち、左右セットで補給される部品（■、☆、※）やフロント一台分で補給される部品（*）があります。

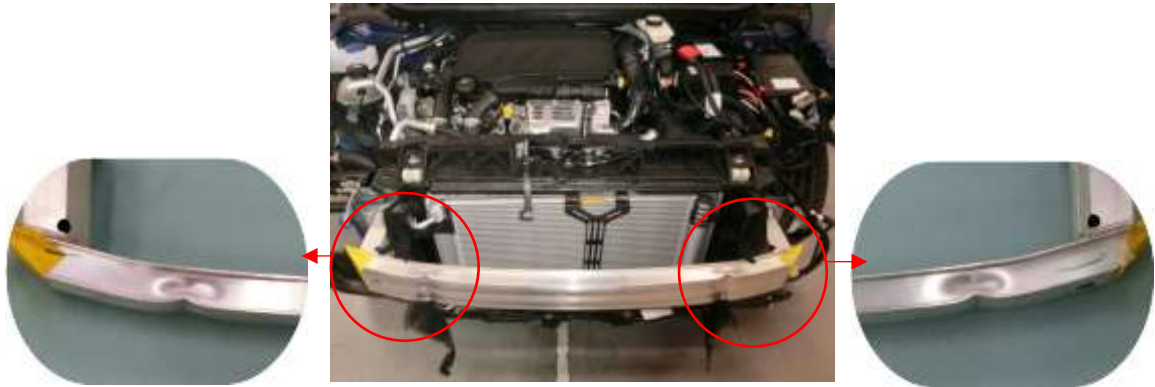
(3) バンパシヨックアブソーバの形状

バンパシヨックアブソーバはアルミ製で、新車状態の形状に特徴がありました。左右端部にテープが貼付けられており、正面から2箇所へ押込んだような形状になっています。

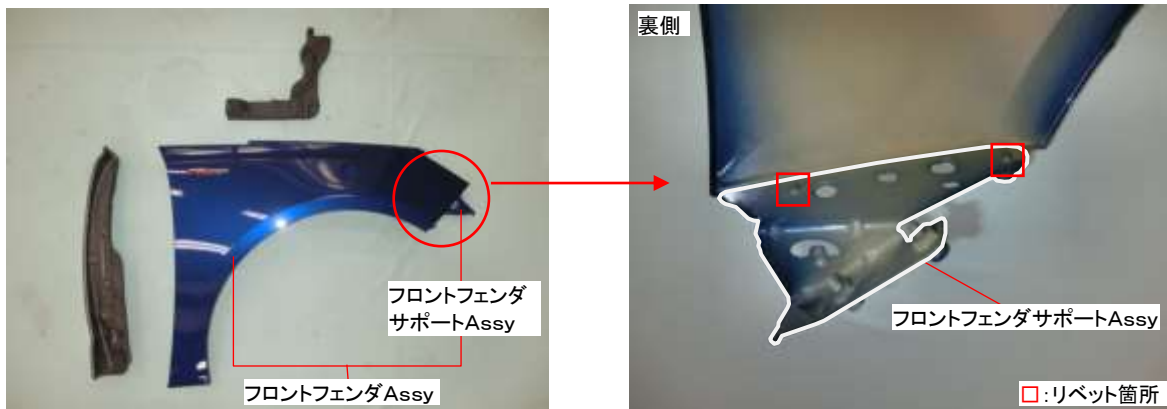
(1) 材質および補給部品

フロントフェンダ Assy はアルミ製です。構成部品のフロントフェンダサポート Assy は単品でも補給されるので、前端部のみ取替えることが可能です。取替作業はリベットでフロントフェンダ本体に取付けます。

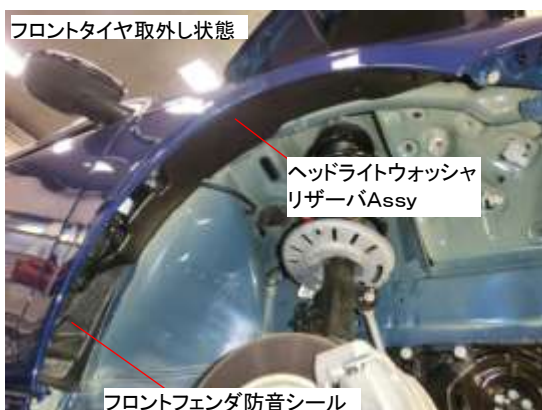
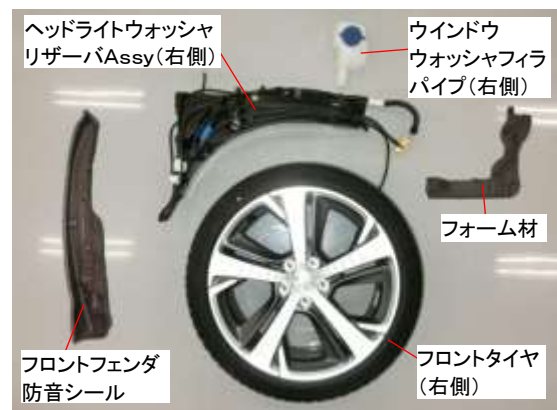
- ① フロントバンパを取外した状態から、フロントフェンダ防音シールおよびフォーム材を取外し、フロントフェンダ Assy を取付けているボルトを外します。
右側の作業では、フロントフェンダ防音シールおよびフォーム材の他に、フロントフェンダ防音シール、フォーム材、ヘッドライトウォッシャリザーバ Assy、ウインドウウォッシャファイラパイプおよびフロントタイヤの取外しが必要になります。
