JIKEN CENTER News

新型車構造情報

リーフの構造調査

(ZE1 系)

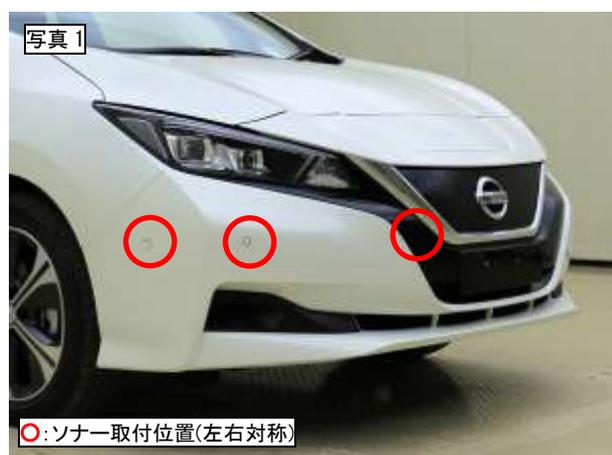
フロントバンパフェーシアに取付けられたディスタンスセンサ Assy は、車庫入れなどの低速(10km/h 以下)での運転時、超音波センサが障害物との接近を検知する役割で、ソナーの交換を行っても再設定作業は不要です。

なお、ディスタンスセンサ Assy は、6個取付けられています。(写真1)

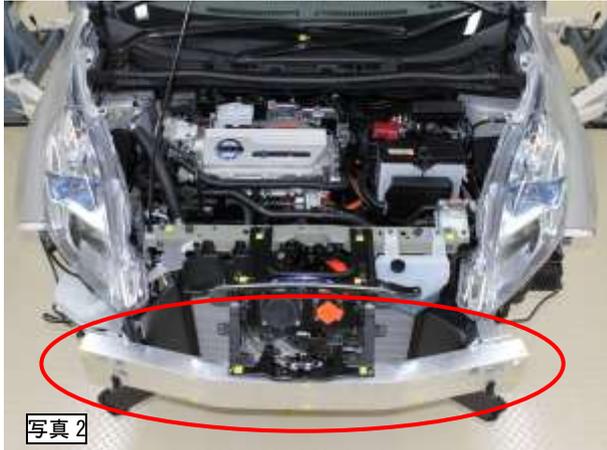
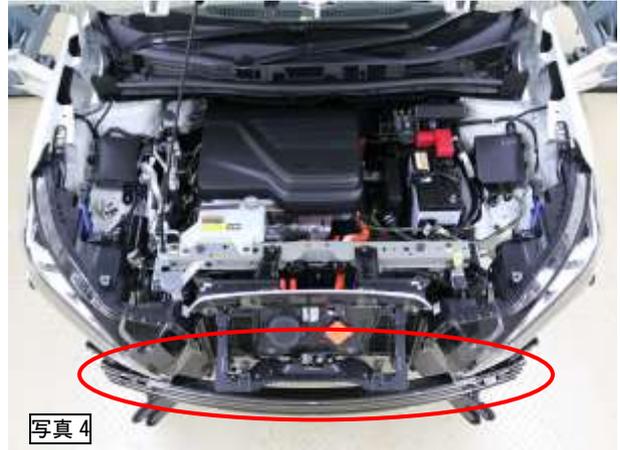
旧型リーフ (ZE0 系) は、閉断面のアルミ合金製フロントバンパセンタインナレイフォースと、鋼板製のクラッシュボックスがボルトで締結された構造です。(写真 2、3)

新型リーフ (ZE1 系) は、閉断面の鋼板製フロントバンパセンタインナレイフォースとクラッシュボックスがボルトで締結された構造になっています。(写真 4、5)

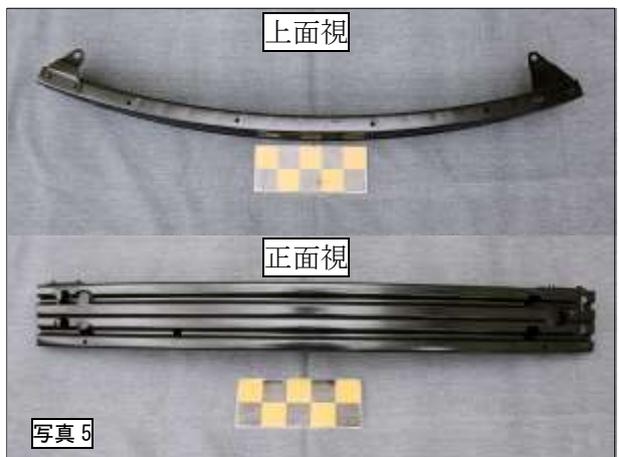
補給部品は、フロントバンパセンタインナレイフォースとクラッシュボックスが分割補給となっています。(図 1、2)

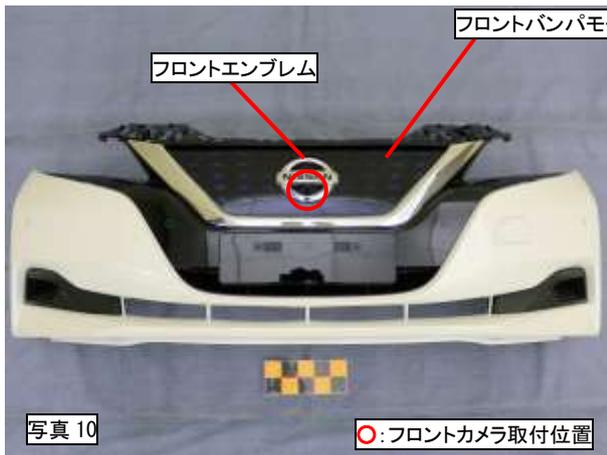
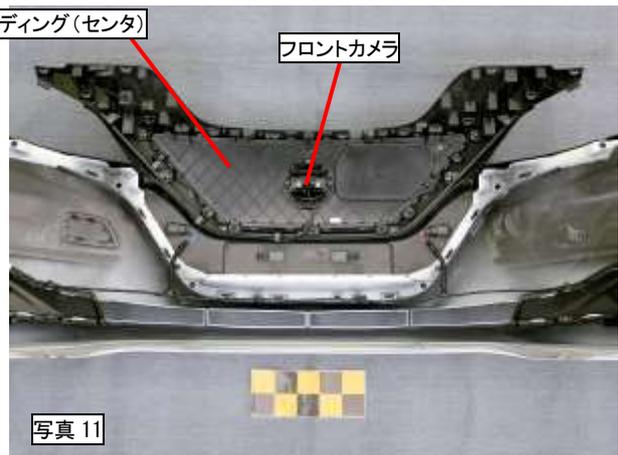
インテリジェントアラウンドビューモニタ装着車には、フロントエンブレム内側にインテリジェントアラウンドビューモニタへ車両前方の映像を映すためのフロントカメラが取付けられています。(写真10,11)

フロントバンパモールディング(センタ)またはフロントカメラの交換や取外し作業を行った場合は、CONSULTを用いて、カメラのキャリブレーション作業が必要となります。

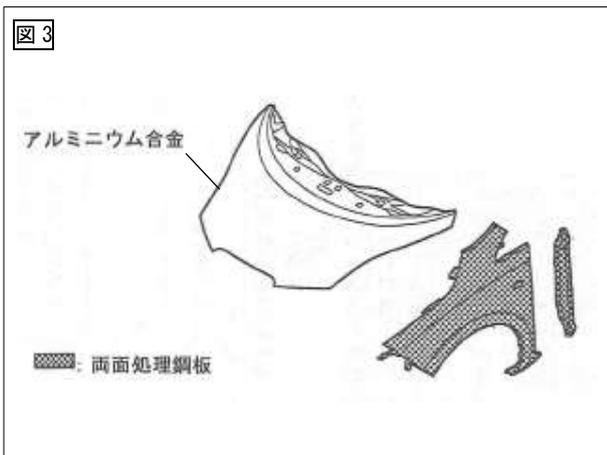
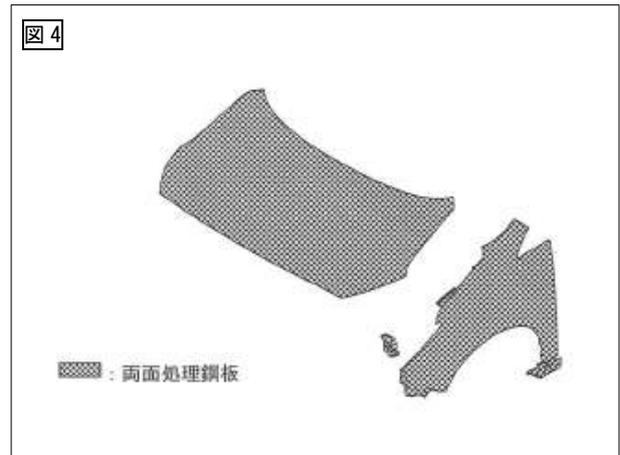
旧型リーフ (ZE0 系) は、フードの材質がアルミニウム合金です。

これに対して、新型リーフ (ZE1 系) のフードの材質は鋼板です。板金修正を行う場合、旧型リーフ (ZE0 系) と同一の軽損傷で比較すると、修理性が良いと考えられます。(図 3、4)

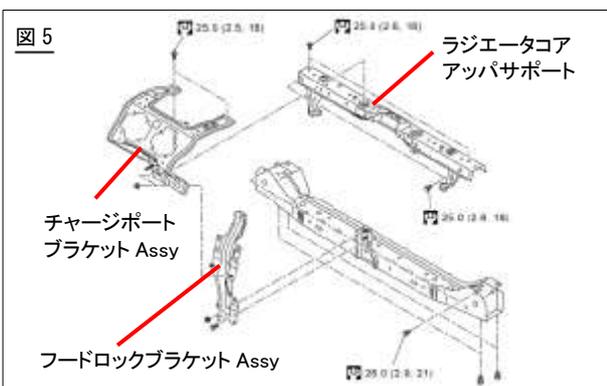
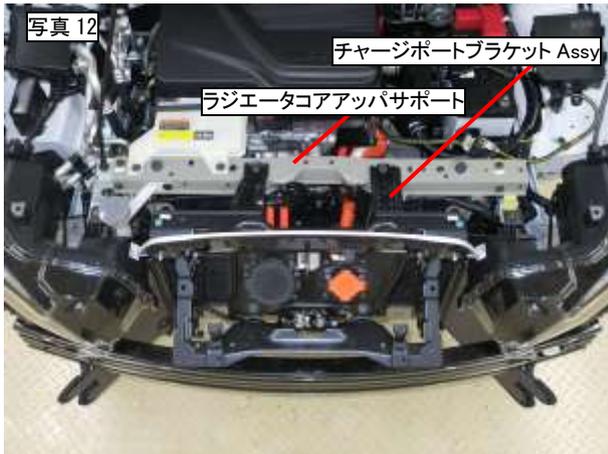
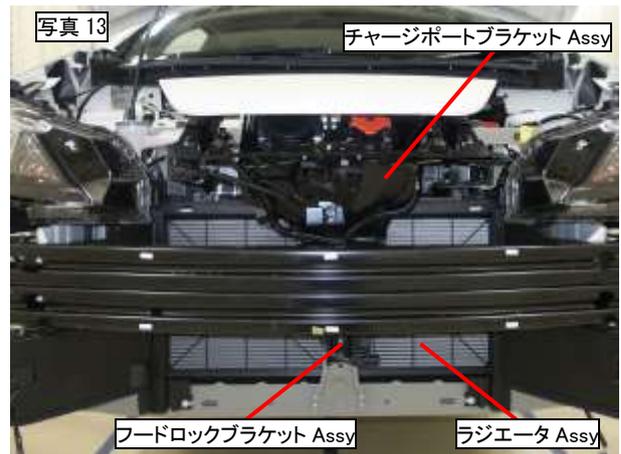
(図 5、写真 12、13)

新型リーフ (ZE1 系) は、旧型リーフ (ZE0 系) と同様に、フードロックブラケット Assy が、チャージポートブラケット Assy を介してラジエータコアアップサポート前面に取付けられた構造です。

このため、チャージポートブラケット Assy を介してフードロックブラケット Assy、ラジエータコアアップサポート、ラジエータ Assy へと波及損傷する可能性があります。

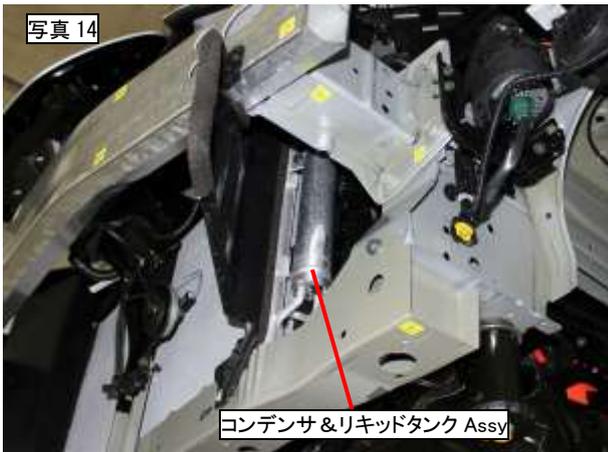
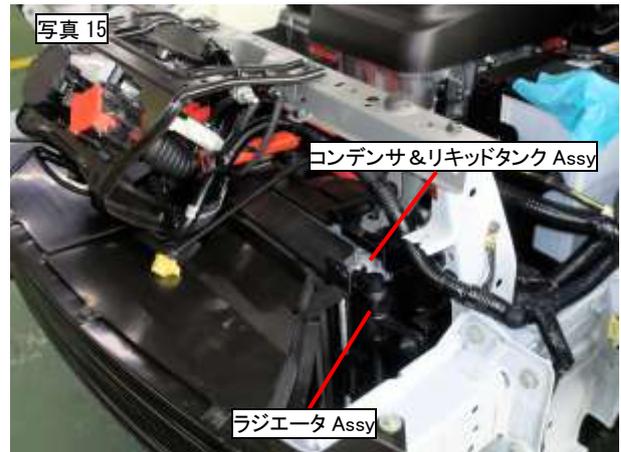
旧型リーフ (ZE0 系) は、コンデンサ&リキッドタンク Assy の後側にラジエータ Assy が取付けられた構造です。(写真 14)

新型リーフ (ZE1 系) は、コンデンサ&リキッドタンク Assy の前側にラジエータ Assy が取付けられた構造です。(写真 15)

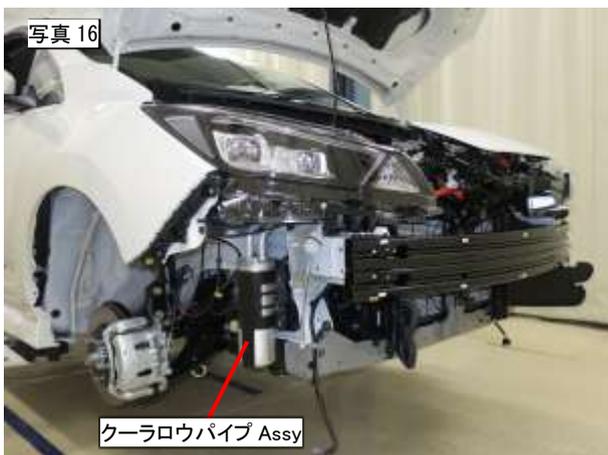
ガソリン車は、エンジン廃熱を再利用した温風で暖房機能をまかっていますが、再利用する熱源を持たないEVでは、暖房に電力使用を伴います。

一部グレードに、従来よりも省電力なヒートポンプ方式の暖房が採用され、ヒートポンプシステム設定車にはクーラロウパイプ Assy が取付けられています。(写真 16)

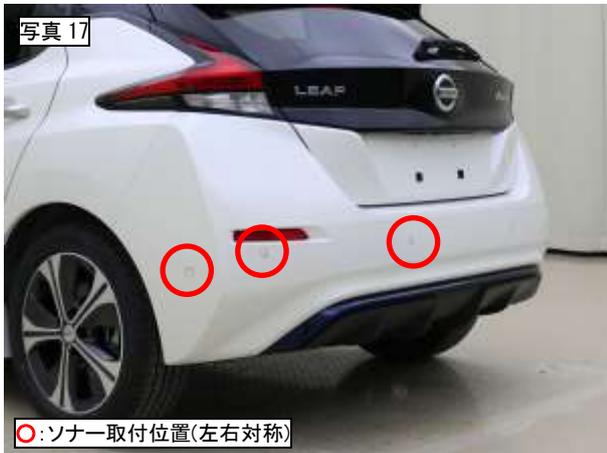
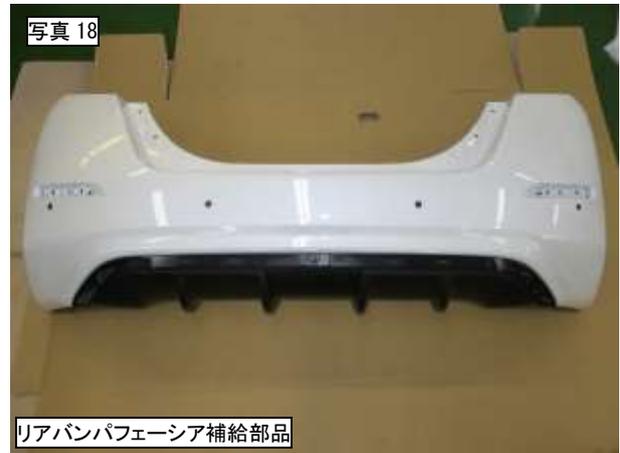
リアバンパフェーシアに取付けられたディスタンスセンサ Assy は、車庫入れなどの低速(10km/h以下)での運転時、超音波センサが障害物との接近を検知する役割で、ソナーの交換を行っても再設定作業は不要です。

なお、ディスタンスセンサ Assy は、6 個取付けられています。(写真 17、18)

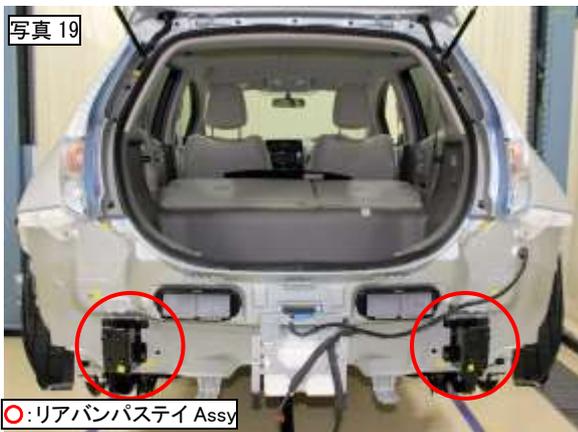
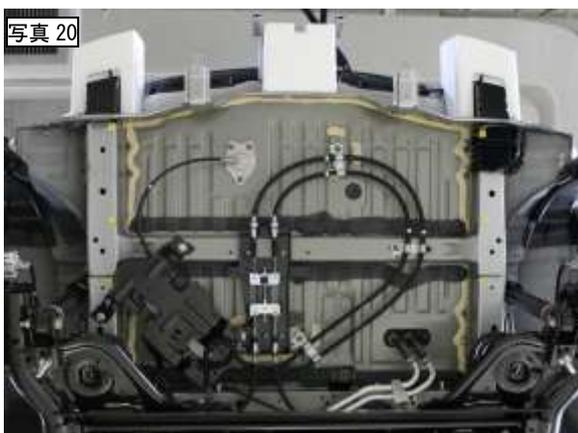
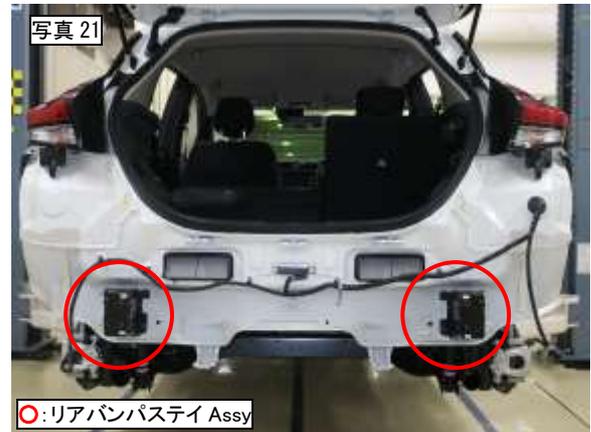
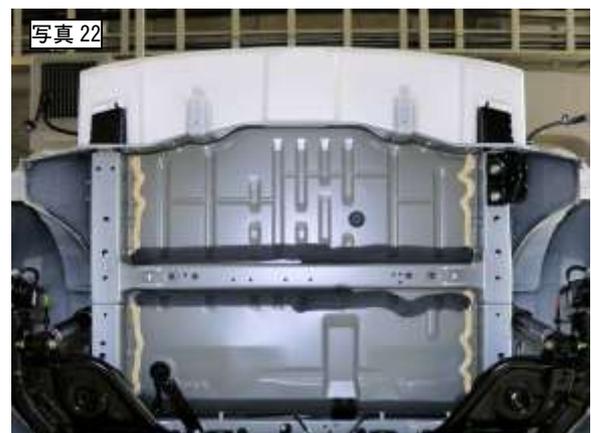
新型リーフ (ZE1 系) は、旧型リーフ (ZE0 系) と同様に、リアバンパラインホースメントは取付けられていません。リアバンパステイ Assy の前面に、エネルギーリアバンパアブソーバ Assy が取付けられた構造となっています。(写真 19、20、21、22)

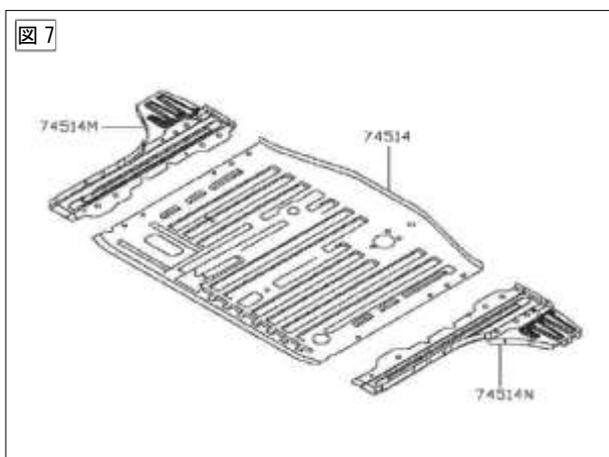
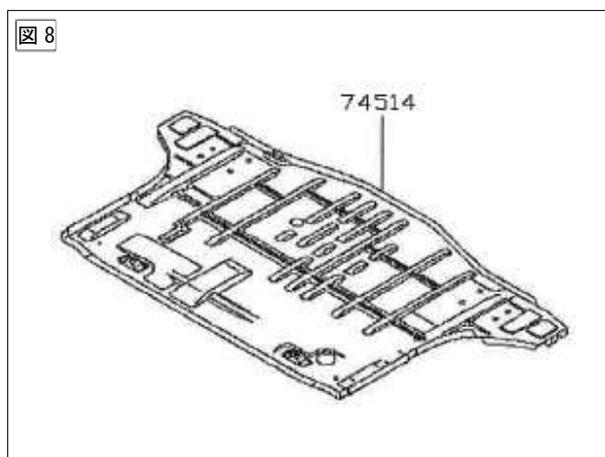
旧型リーフ (ZE0 系) は、リアリアフロアおよび両側リアリアサイドフロアでフロアが構成されています。

新型リーフ (ZE1 系) は、リアリアフロアだけの構成です。(図 7、8)

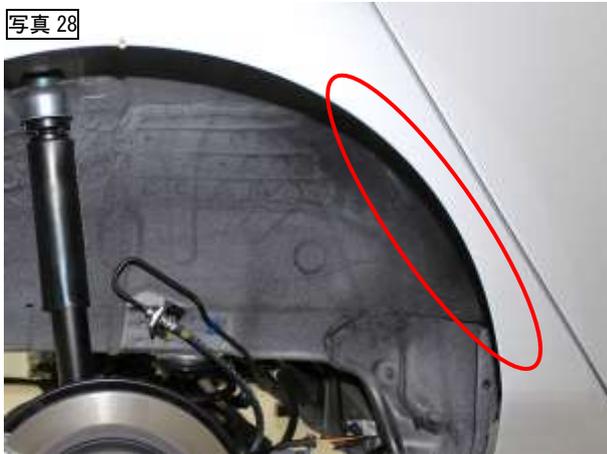
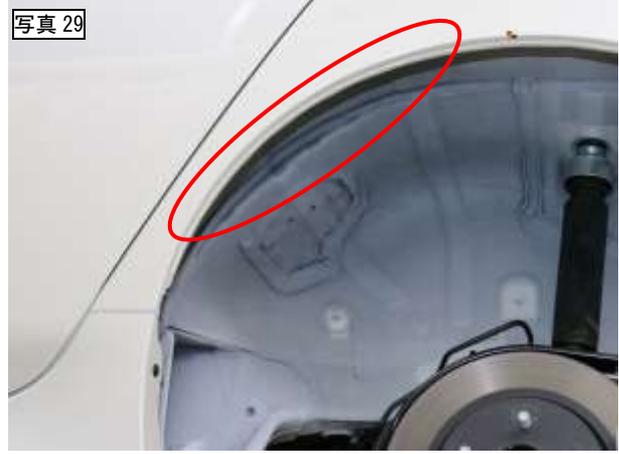
旧型リーフ (ZE0 系) は、ホイールアーチのフランジ部分にヘミング加工*が施されています。

新型リーフ (ZE1 系) は、ホイールアーチのフランジ部分はスポット溶接による接合です。(写真28、29)

新型リーフ (ZE1 系) は、旧型リーフ (ZE0 系) と類似し、フロントバンパセンタインナレイnfオーソおよびクラッシュボックスに十分なエネルギー吸収性を備え、損傷性が良い構造になっています。また、フードの材質がアルミニウム合金から鋼板に変更されている、リアフェンダ Assy のホイールアーチ部分がヘミング加工からスポット溶接に変更されている等、修理性が良い構造となっています。

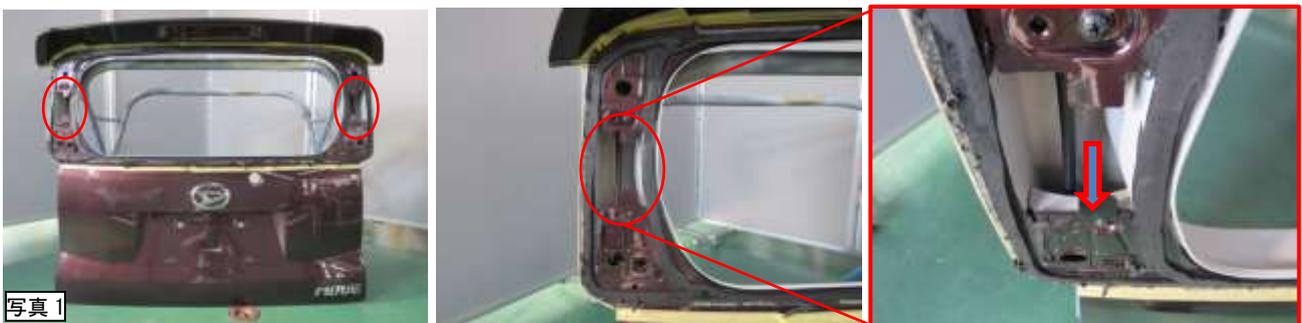
写真1

バックドア表側のリヤガラス取付部左右（写真1 赤丸部）に、2ヶ所の開口部があります。これはワイヤハーネスの取替えを行うために使用するものです。ガラス片は、これらの開口部（縦10 cm・横6 cm）から、バックドア内部に侵入したと思われます。特に開口部周辺は凹凸形状でリブ等があり複雑な構造となっています。

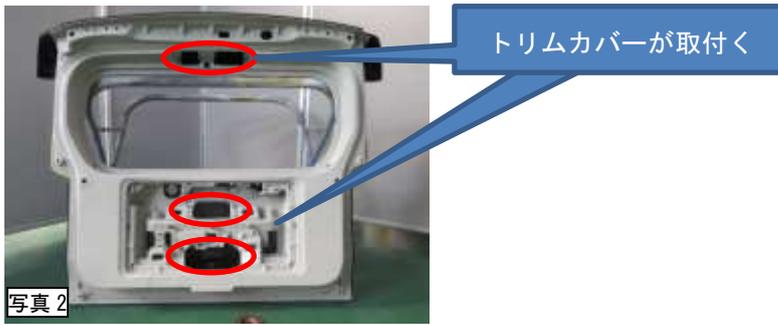
写真 2

バックドア裏側については、上側に1ヶ所、下側に2ヶ所（写真2 赤丸部）の開口部がありますが、トリムカバーが取付くため、ここからガラス片が侵入する可能性は低いと考えられます。

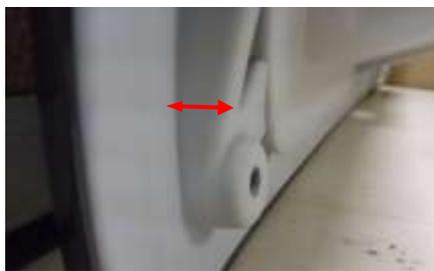
バックドア裏側の下部については、図 1 のような断面図になっており、ガラス片は隙間が極めて狭くなっている最下部に入り込んでいる状態でした。ガラス片を取除くためにバックドアの上下を逆にして複数回揺すったところ、ガラス片は概ね取除くことができました（細かい破片は完全に取除くことが難しく、強力なエアークリーンによる清掃が必要です）。

バックドア裏側 下部の状態

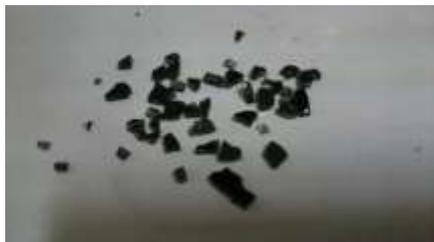
取除いたガラス片

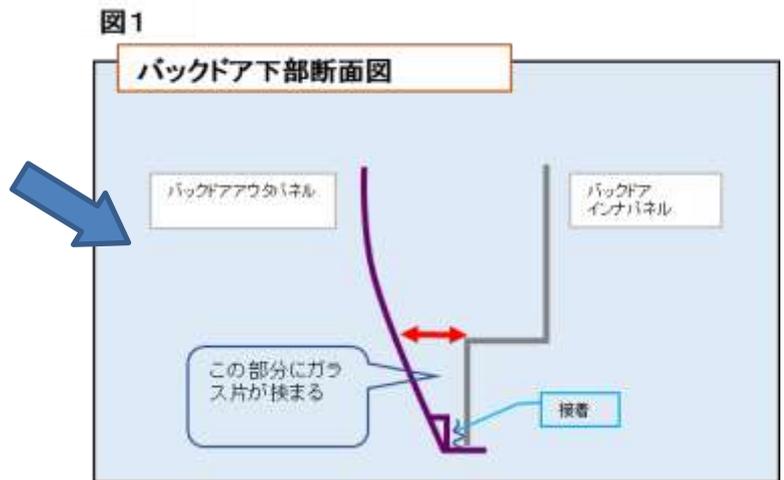
図 1

バックドア下部断面図

バックドアは、アウトパネルとインナパネルを接着（オレンジ部）した構造であり、アウトパネルを一部カットすると、隙間の狭い部分が確認できます。

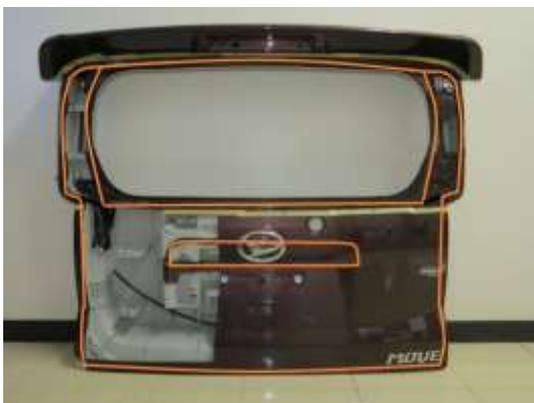
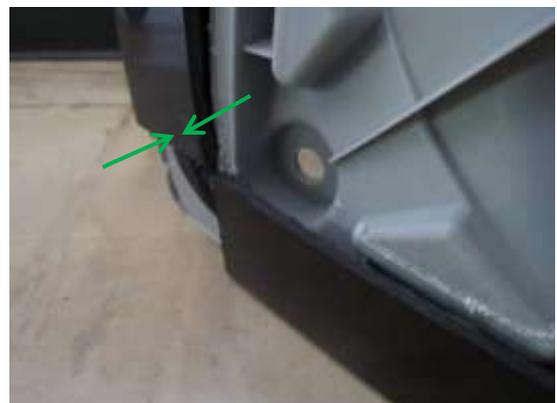
今回のガラス片の侵入経路を推測すると、リヤガラス取付部の開口部（赤丸部）から入り、その後赤矢印の方向に移動して、最下部の隙間の狭い部分に入り込んだと思われます。

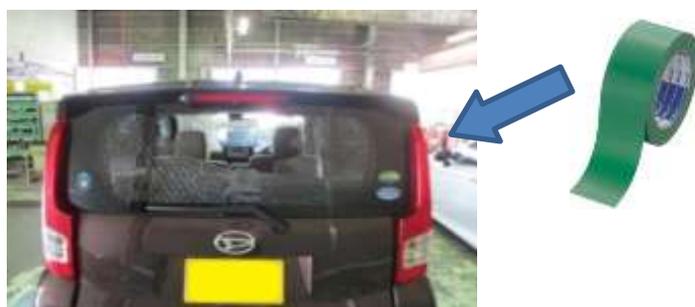
損傷診断などを行う際に、ガラス片の更なる侵入を防ぐ対策としては、極めてシンプルな方法ですが、損傷したリヤガラスの表面に粘着テープ等を貼ることで、少しでもガラス片の飛散を抑えることが必要だと考えます。

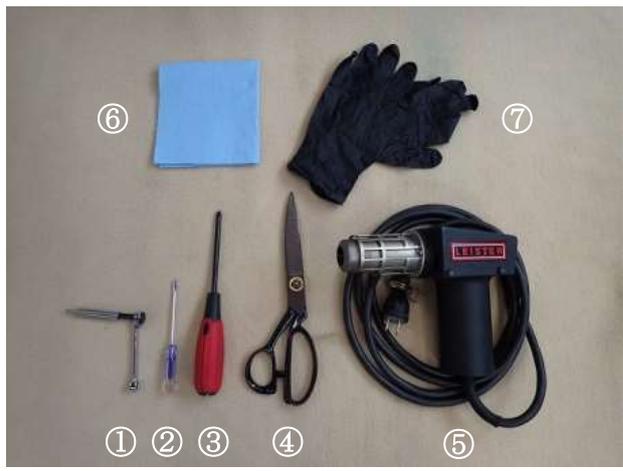
準備品 (工具・装備)	
<p>① トルクスレンチ (T20H)</p> <p>② マイナスドライバ</p> <p>③ プラスドライバ</p> <p>④ はさみ</p> <p>⑤ ドライヤ (写真は 100V 用)</p> <p>⑥ ネルクロス (必要に応じ)</p> <p>⑦ ゴム手袋</p>

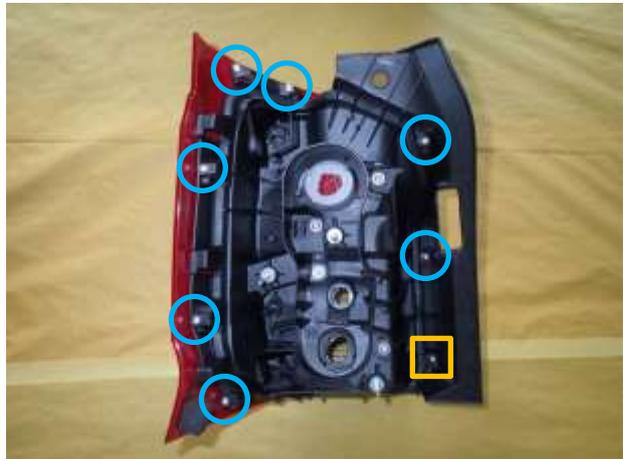
テールランプ (リヤコンビネーションランプ) レンズ取外し	
<p>① スクリュ 7 本、トルクススクリュ 1 本を取外します。</p> <p>青色○ : スクリュ位置</p> <p>黄色□ : トルクススクリュ位置</p>

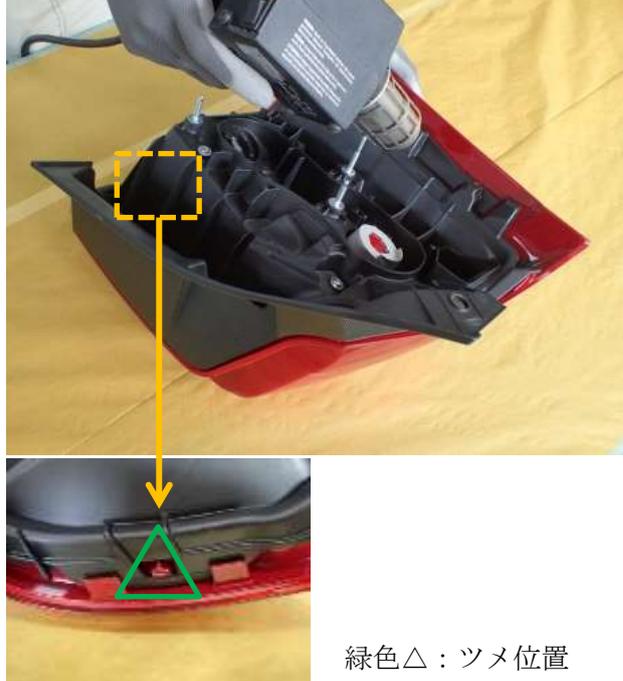
<p>② テールランプレンズの取外しを容易にするため、ドライヤを使用しテールランプ裏側からレンズガスケット挿入部位を加熱します。</p> <p>【 注意事項 】</p> <p>変形の原因となるため、裏側 (ハウジング) の温度を 100℃ 以上に加熱しないよう注意が必要です。</p> <p>また、一部分を集中的に加熱すると溶解するおそれがあるため併せて注意が必要です。</p> <p>③ テールランプ下部にあるツメ 1 箇所のかん合を外し、テールランプレンズを取外します。</p>

<p>緑色△ : ツメ位置</p>

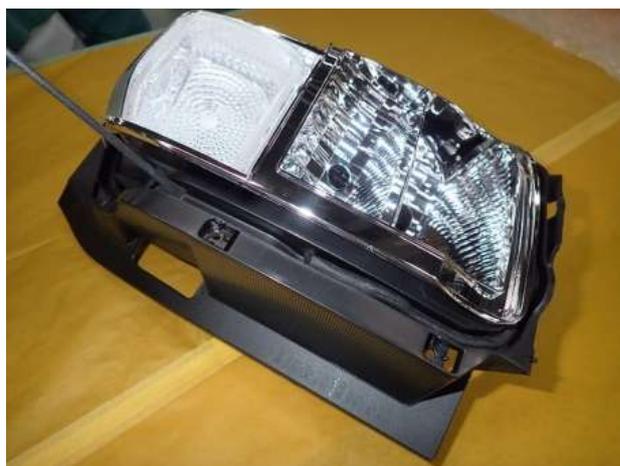
- ④ハウジングに残ったテールランプレンズガスケットを除去します。従来の接着剤とは異なり、ガスケットを引っ張ることで容易に除去することができます。なお、ハウジングに残った古いガスケットは全て除去します。

一度除去したテールランプレンズガスケットは、水入りの原因となるため再使用はできません。必ず新しい部品に取替えます。

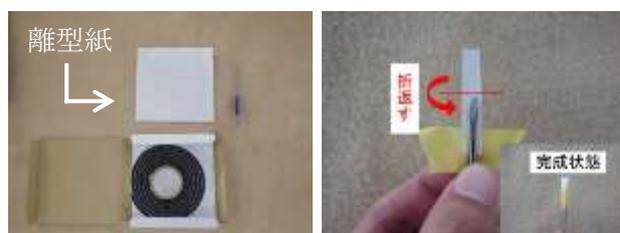
テールランプ（リヤコンビネーションランプ）レンズガスケット挿入用工具作成

新品のテールランプレンズガスケット内に同梱されている離型紙を切取り、マイナスドライバの先端にテープなどで固定します。

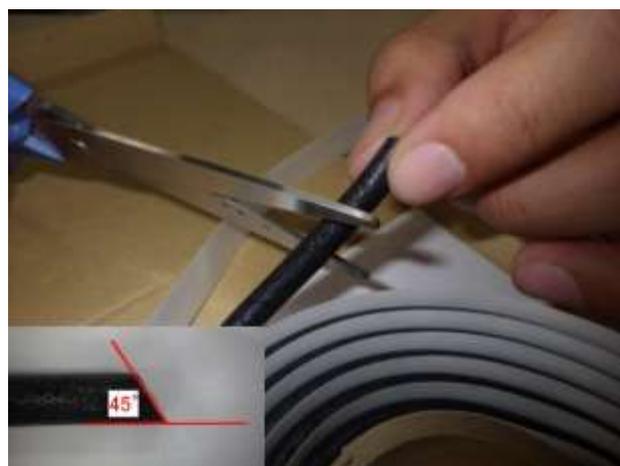
- ①新品のテールランプガスケットの先端を斜め45°にカットします。

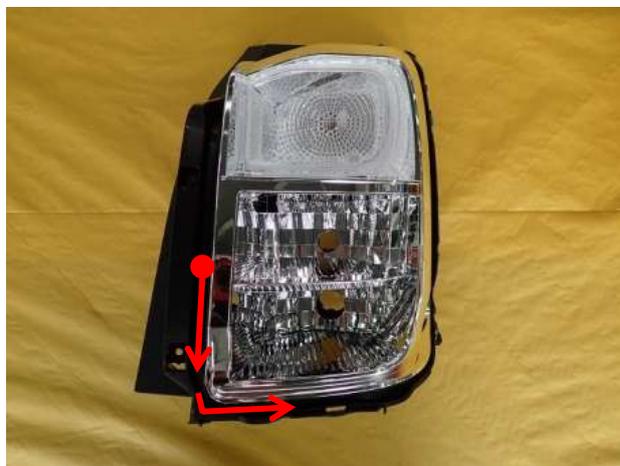
- ②写真の赤色○位置をスタート地点とし、反時計回りにテールランプレンズガスケットを仮置きします。なお、反対側のテールランプ（左側）は時計回りに仮置きします。

テールランプレンズガスケットは引っ張らず軽くセットします。特にコーナ部は余裕を持たせてセットすることで、次作業時での水密性能を維持します。

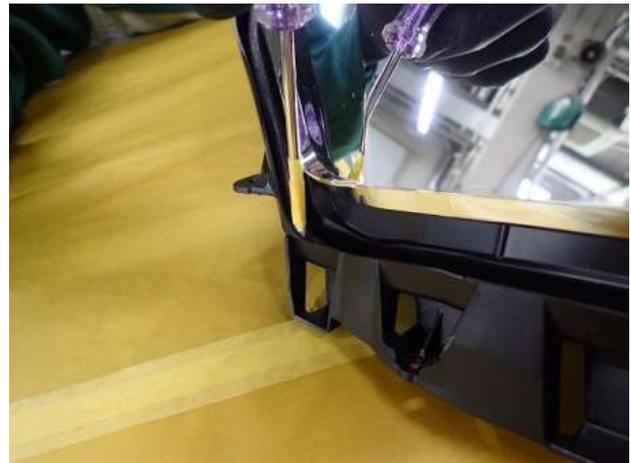
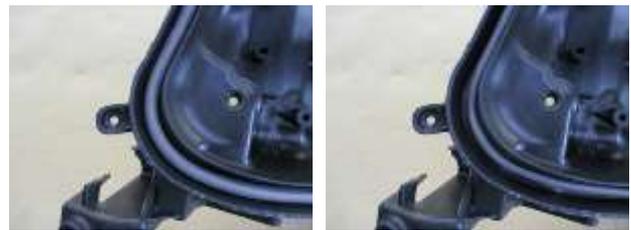
ハウジング溝
断面図

- ③ 離型紙を巻いたマイナスドライバを使用し
テールランプレンズガasketをハウジング
溝の奥まで押し込みます。

ハウジング溝の奥まで
確実に押し込むことで
テールランプレンズとの
気密性が保たれます。

正常

異常（引っ張り状態）

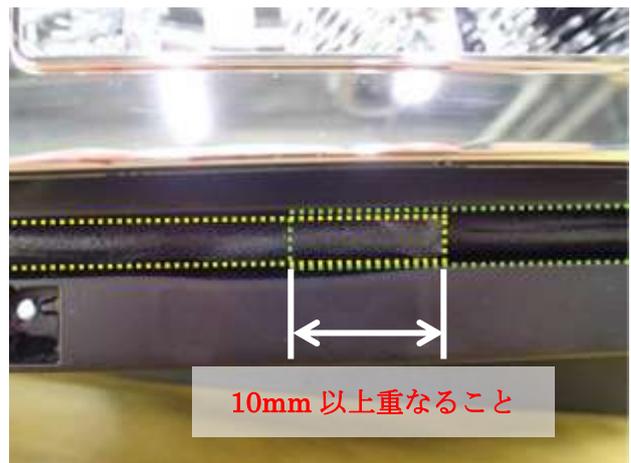
- ④ ハウジング溝全周にテールランプレンズ
ガasketを確実に押し込んだ後、端が 10mm
以上重なるように処理をします。

- ⑤ 押し込み後のテールランプレンズガasketの
状態を確認します。

- ・浮き上がり、はみ出しがないこと
- ・継ぎ目に隙間がないこと

* コーナ溝は特に浮き上がりが発生しやすい
ため、重点的に確認を行う必要があります。

10mm 以上重なること

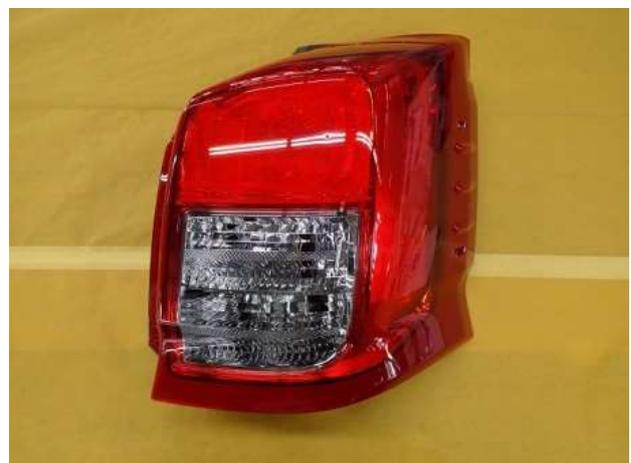
- ⑥ テールランプレンズをハウジングに取付け、
テールランプ下部のツメをかん合させます。

- ⑦ スクリュー 7 本、トルクススクリュー 1 本を
取付けます。

- ⑧ 最終確認として、テールランプレンズガasket
のはみ出しがなく、密着していることを確認
し作業は終了です。

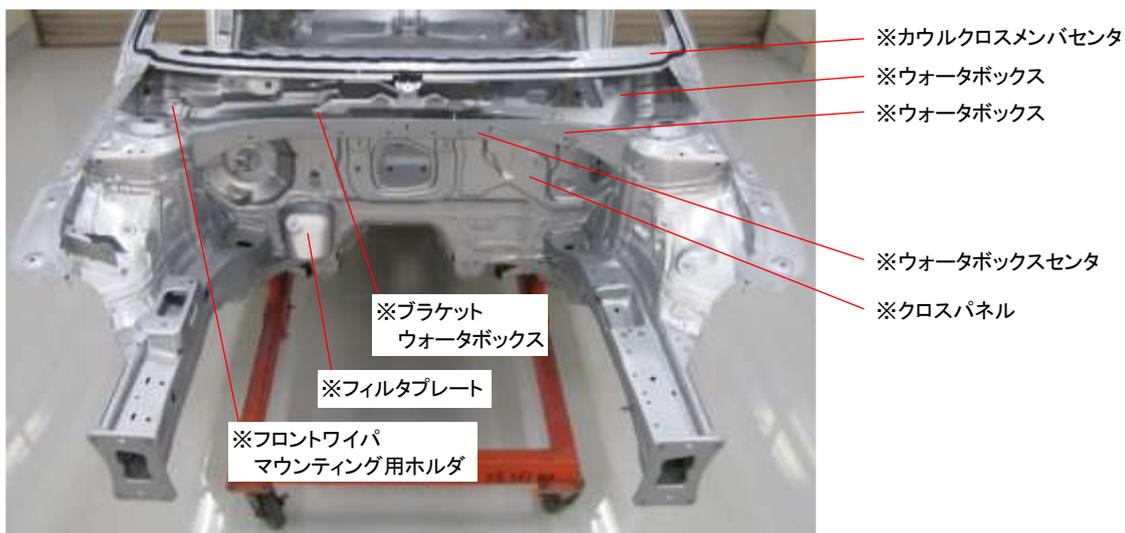
フロントセクションの構成部品

- ・フロントボディには全て鋼板が使用されています。

※: 一体補給の部品(単品補給設定あり)。一体補給部品名は「スカットル付きクロスパネル」

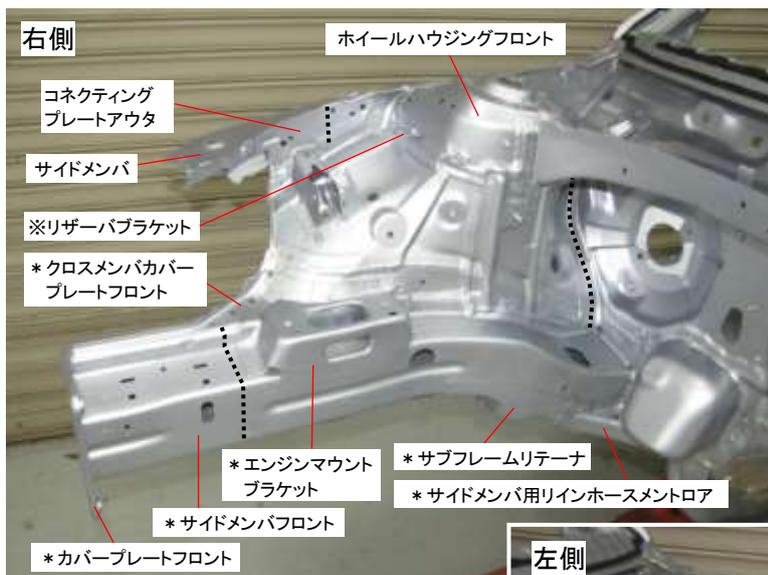
ホイールハウジングフロント、サイドメンバフロントの構成部品

- ・ Aピラー（Aピラーラインホース部）にはアルミニウムの鋳物が使われており、Aピラーラインホース部からアップメンバ部に配されています。
- ・ Aピラー（アルミニウム鋳造）とサイドメンバ（鋼板）はフロードリルスクリュで取付いています。フロードリルスクリュは、SST（フロードリルスクリュ用ソケット）以外に、12mmのソケットでも取外すことができました。

フロードリルスクリュ

※: ホイールハウジングフロントと一体補給の部品 (単品補給設定あり)

*: サイドメンバ(Assy)と一体補給の部品 (単品補給設定あり)

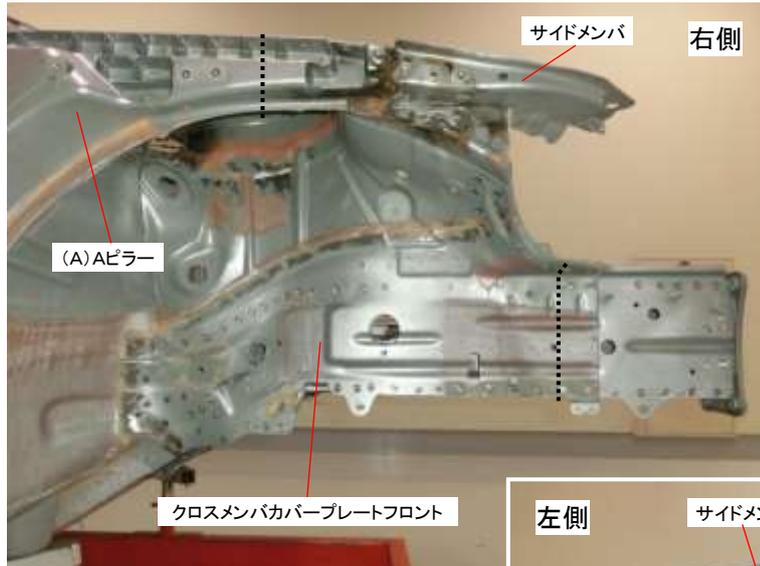
Aピラー(Aピラーラインホース部)、サイドメンバフロントの構成部品

t=板厚(mm)
(A):アルミニウム材

.....:修理書記載カット位置

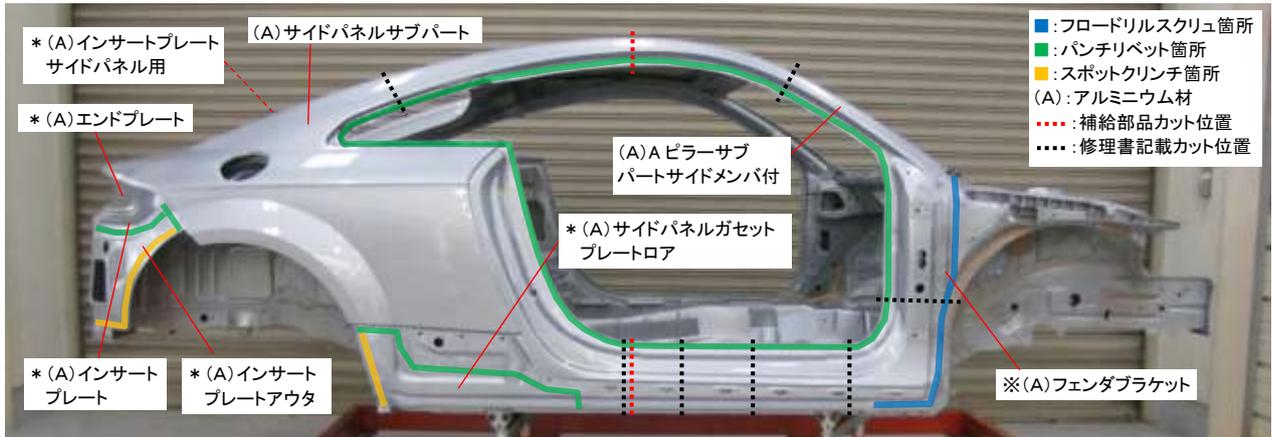
サイドパートアウトの構成部品

・アウトパネルやピラーラインホースなど、多くの部位でアルミニウムが使用されています。

※: Aピラーサブパートサイドメンバ付と一体補給の部品(単品補給設定あり)

*: サイドパネルサブパートと一体補給の部品(単品補給設定あり)

Aピラーサブパートサイドメンバ付とサイドパネルサブパートが一体の補給部品(サイドパート)の設定もあります

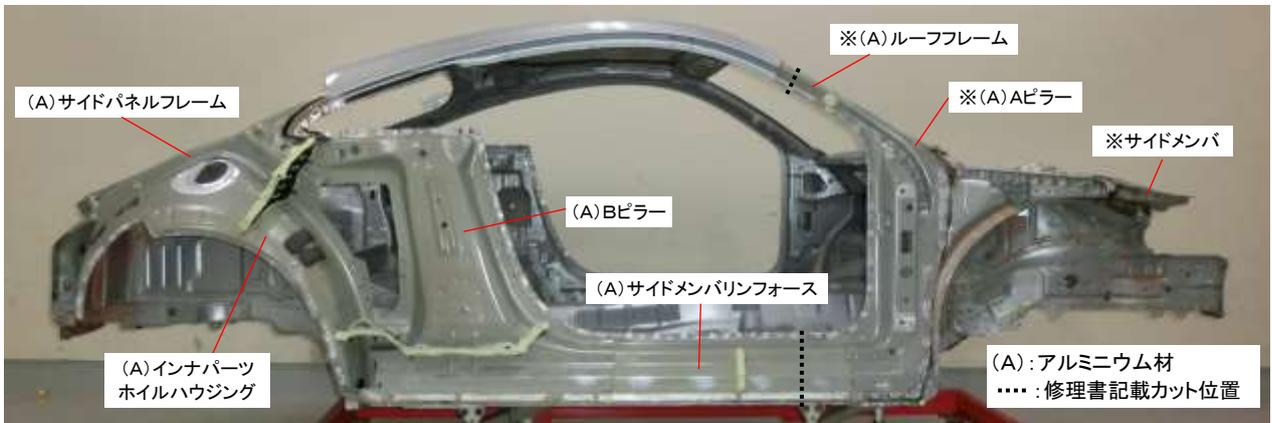
右側サイドパートインナの構成部品 (右側サイドパート取外し状態)

※: アウタAピラー(インナAピラーリンフォースメント)と一体補給の部品(単品補給設定あり)

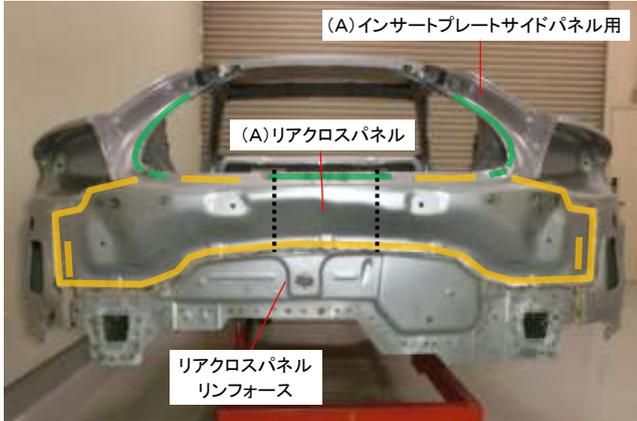
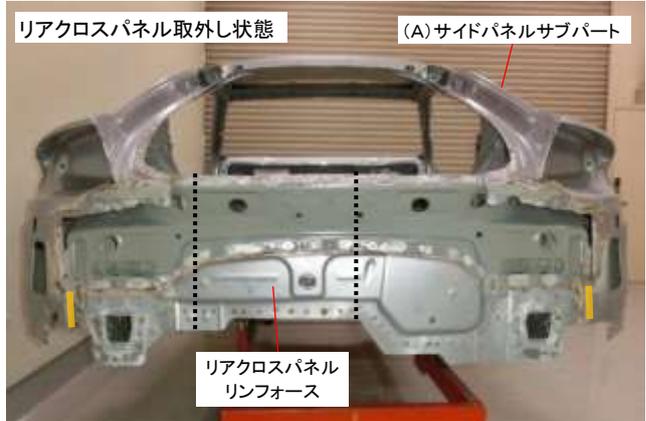
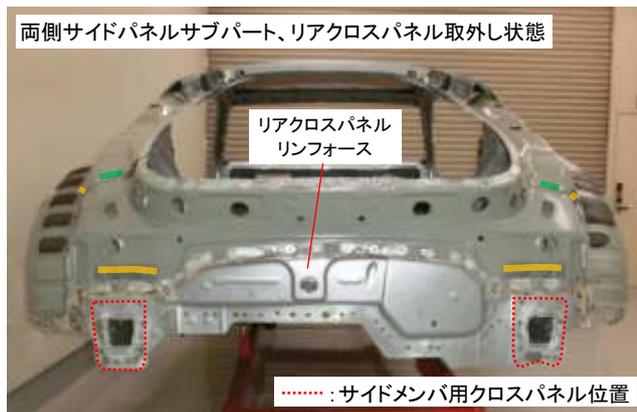
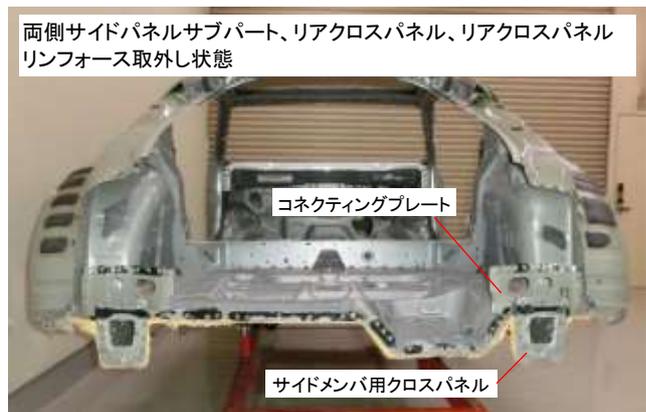
リアクロスパネルの構成部品

- リアクロスパネルおよびリアクロスパネルリフォースはカット取替が認められており、部分取替が可能です。また、リアクロスパネルおよびリアクロスパネルリフォースを補給形態通りに取替える事が可能ですが、リアクロスパネルリフォースを補給形態通りに取替える場合、両側のサイドパネルサブパートを取外す必要があります。

■:パンチリベット箇所 (A):アルミニウム材
 ■:スポットクリンチ箇所:修理書記載カット位置

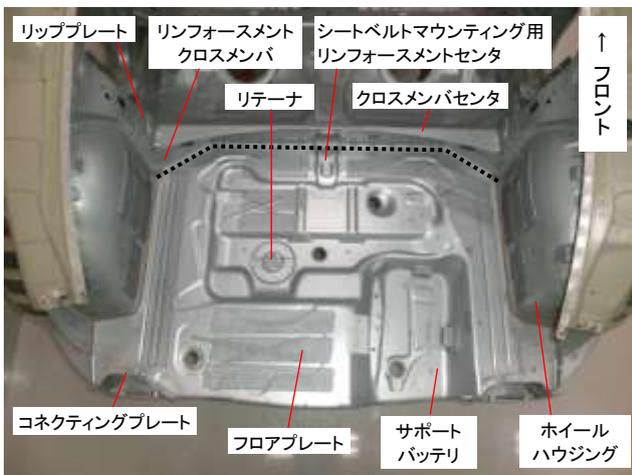
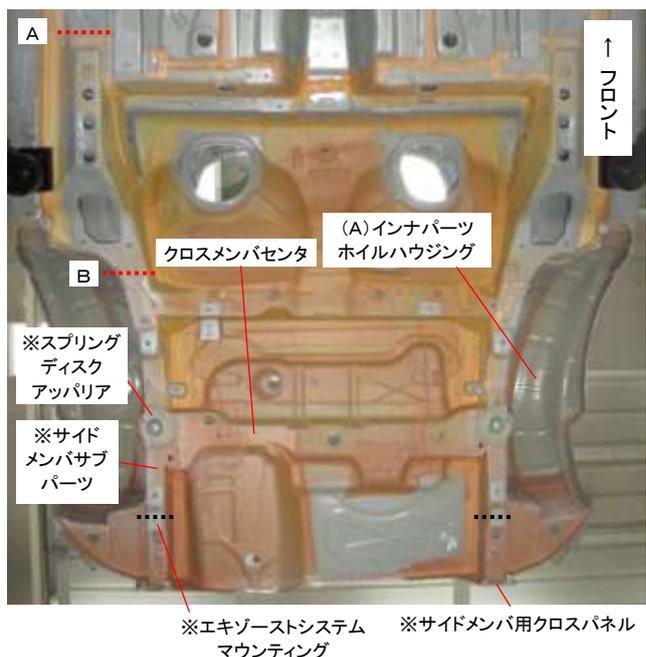
フロプレート、サイドメンバの構成部品

(両側サイドパネルサブパート、リアクロスパネル、リアクロスパネルリフォース取外し状態)

※: サイドメンバ(Assy)と一体補給の部品(単品補給設定あり)
 サイドメンバ(Assy)はトレーリングアーム取付部後部(右写真位置B)までの補給部品です。サイドメンバサブパート(単品補給)はトレーリングアーム取付部前部(右写真位置A)までの補給部品です。

.....: 補給部品カット位置: 修理書記載カット位置

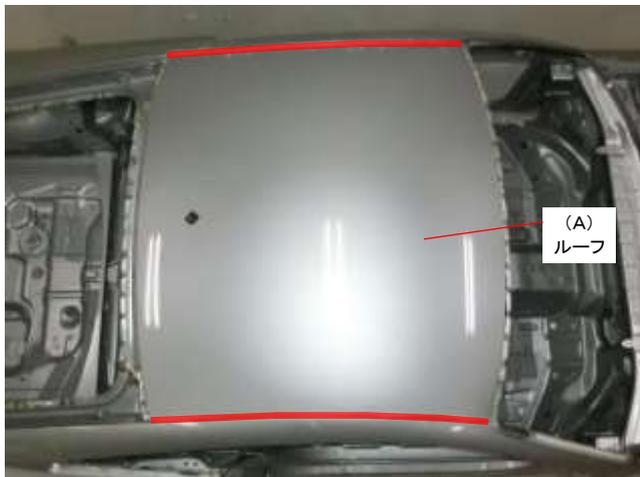
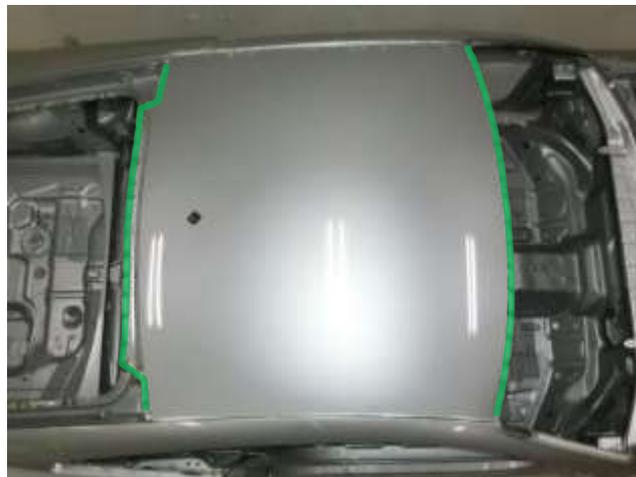
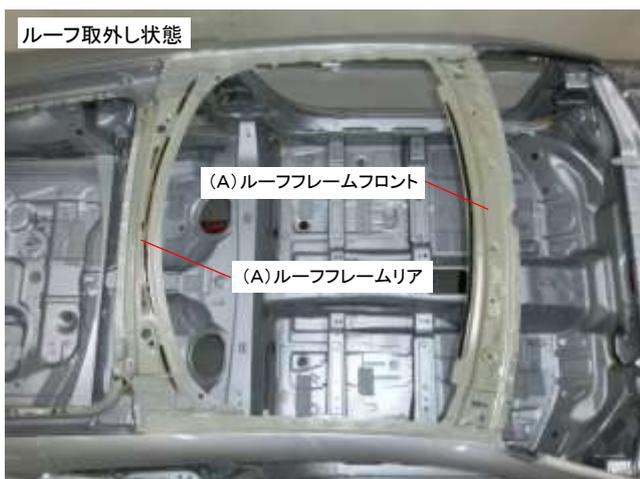
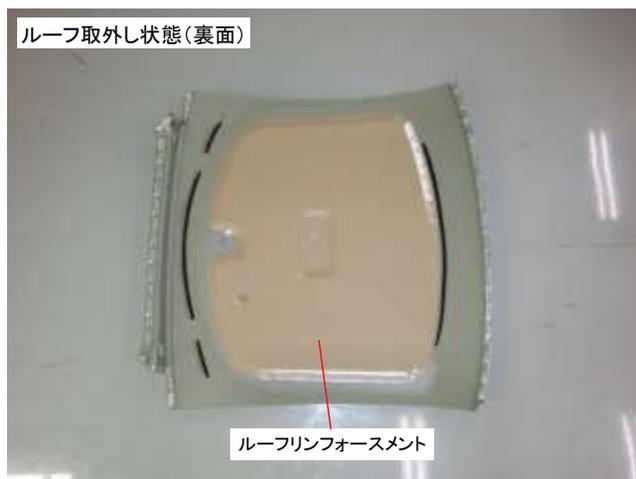
ルーフの構成部品

- ・ルーフの両サイド部は、ロウ付けで取付いています。取外す際はロウ付け部から 30mm 内側で粗切った後に残部を取除きます。取付ける際、前後のヘッドパネルにはリベット、両サイド部はメーカー指定の接着剤にて取付けます。

■ :ロウ付け箇所
■ :パンチリベット箇所
(A):アルミニウム材

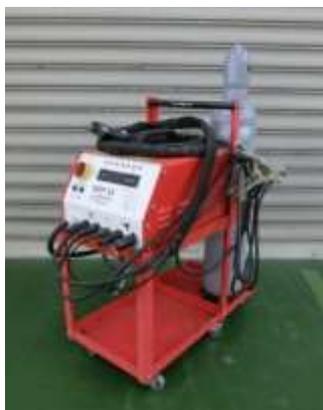
スタッドウェルディングシステム
(BPS 03)

今回の作業では、ドイツの「ヴィランダー&シル」社の工具を使用して作業を行いました。

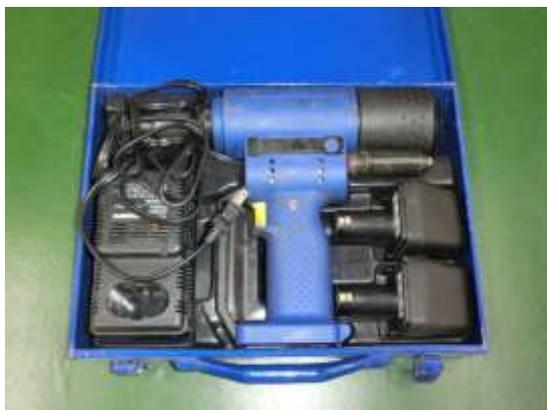
リベットガン

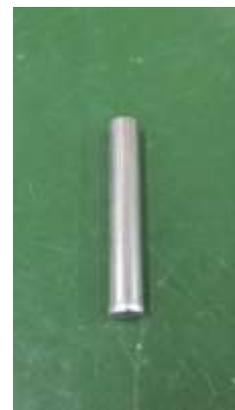
ドローパー
(φ6 x 40mm)

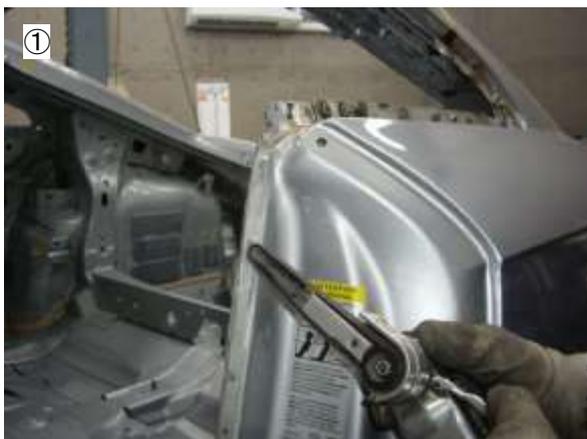
ベルトサンダーを使用して、パンチリベットおよびスタッドウェルディングシステムのアースケーブルを取付ける箇所の、塗膜を取除きます。

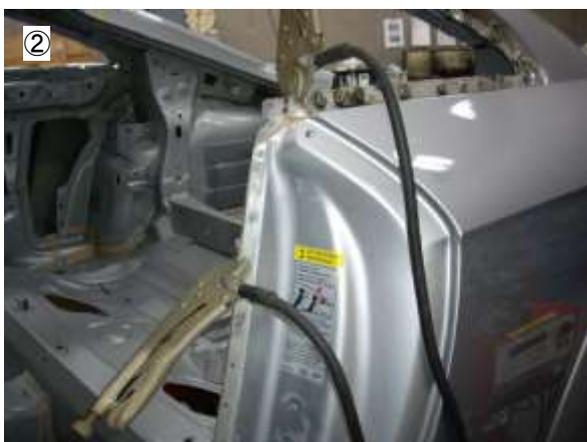
塗膜を取除いた箇所に、アースケーブルを取付けます。

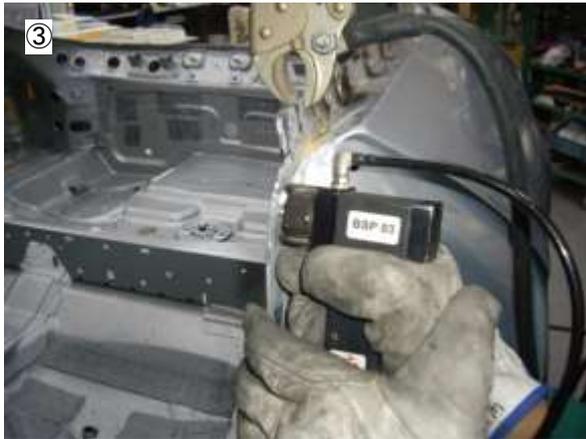
スタッドウェルディングシステムで、ドロープインをパンチリベットに溶着します。

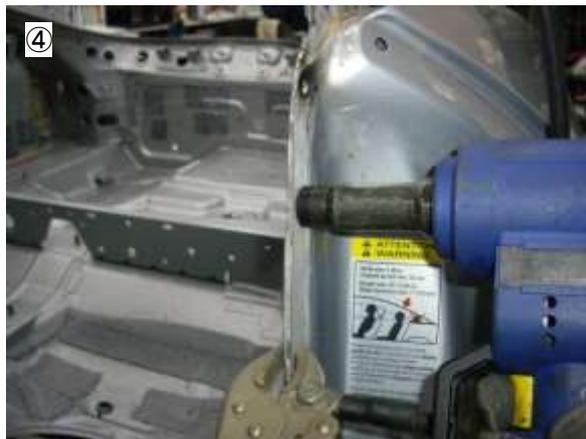
リベットガンを使用して、ドロープインと共にパンチリベットを取外します。
