自研センターニュース 平成21年9月15日発行 毎月1回15日発行(通巻408号)

車両積載形トラッククレーンの 安全について

ホンダ インサイト (ZE2系) フロントバンパフェイスおよび ヘッドライトの脱着作業

フロントドアフレームの脱着作業

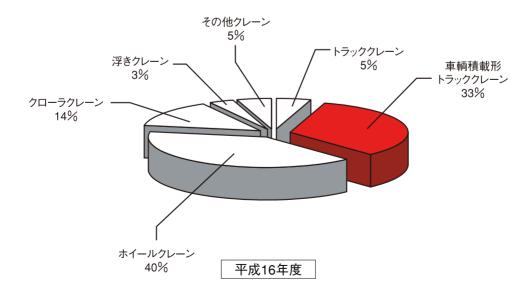
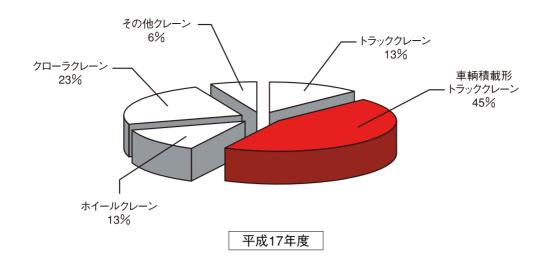
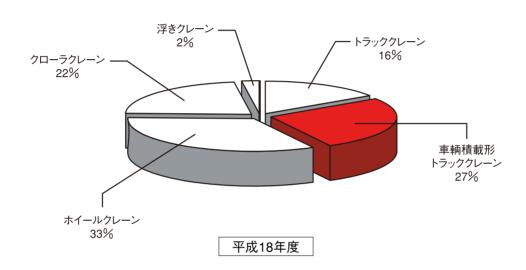
2. 移動式クレーンによる機種別死亡災害発生状況(年間死亡者数)

以下のグラフは、日本クレーン協会の資料を基に、過去3年間の移動式クレーンの死亡災害発生状況を まとめたものです。車両積載形トラッククレーンは移動式クレーンの中でも、死亡災害の多い機種です。

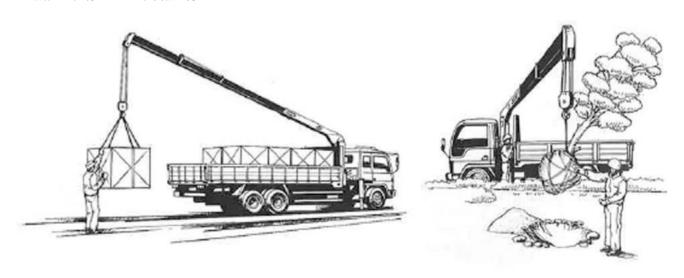
3. 移動式クレーンの運転資格

無資格者の作業による事故も見られますが、通常このクラスでは3トン未満の吊り上げ能力を持っているので、荷を吊るなどの作業を行うにあたっては、「小型移動式クレーン運転技能講習修了証」が必要になります。また、つり具を用いて荷掛や荷外しをする業務を玉掛け作業といいますが、これについても「玉掛技能講習修了証」が必要になります。

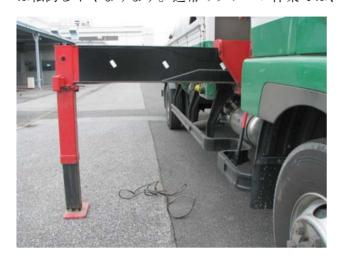
4. アウトリガの張出幅

アウトリガはトラック (クレーン) を安定させるためのジャッキです。左右の張出幅が広いほど安定度 は高く、狭くなると安定度は低下します。不適切な張出長さ、軟弱地面での作業、傾斜地での作業等で は転倒しやくなります。通常のクレーン作業では、最大張出状態で作業します。

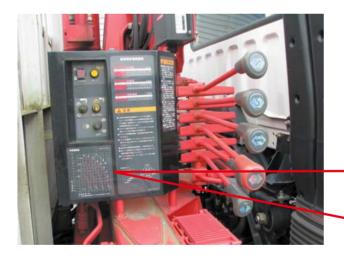
5. 作業範囲図

クレーンのブーム角度、長さによって荷を吊ることのできる範囲のことで、通常作業半径と地上揚程 を基準として表します。作業半径が大きくなるにしたがって、吊り上げ性能は低下します。ブームの 「伸」「伏」操作を行うときは、作業半径が大きくなるので注意が必要です。

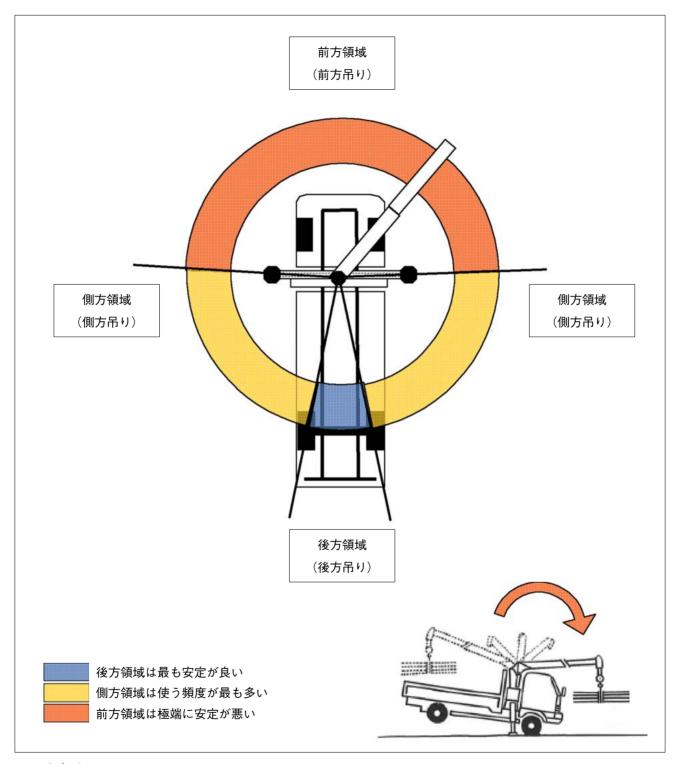
6. 作業領域

車両積載形トラッククレーンで荷を吊り上げる領域には、トラックに対し後方、側方、前方とがあり、 本体に取り付けられた左右アウトリガのジャッキと後軸の左右タイヤの4点で車両を支えて作業を行い ます。

作業領域において安定度を考えた場合、後方領域では後輪タイヤが、車両の横では荷を吊っている側のジャッキが転倒支点となります。側方領域では後輪タイヤとジャッキの両方で荷重を分担することと

なり、後方へ近づけば後輪タイヤに多くの荷重がかかり、側方へ近づけばジャッキに多くの負担がかかります。前方領域は安定が悪く、吊り上げ性能の1/4以下で作業を行う必要があります。特に、側方で吊り、前方へ旋回する場合などは、注意する必要があります。

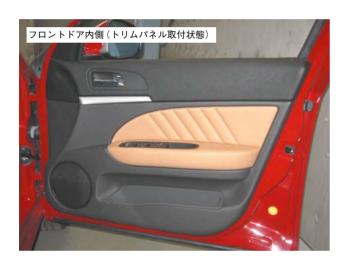
アルファ159のフロントドアフレームにはウインドレギュレータキット、ロック、エレクトリカルコントロールユニット、スピーカおよびハーネスが取付いています。
