JIKEN CENTER News

自研センターニュース 平成22年7月15日発行 毎月1回15日発行 (通巻418号)

自動車アセスメント2010.3

日産 フーガ Y51型系 リヤコンビネーションランプリムの 取外し方

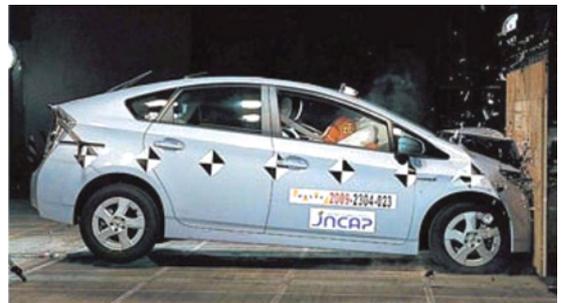
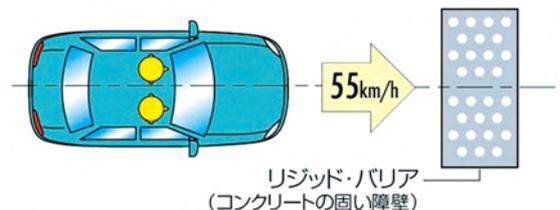
■フルラップ前面衝突試験

運転席と助手席にダミーを乗せた試験車を、時速55kmでコンクリート製の障壁(バリア)に正面衝突させます。そのときダミーの頭部、頸部、胸部、下肢部に受けた衝撃や室内の変形をもとに、乗員保護性能の度合いを5段階で評価しています。

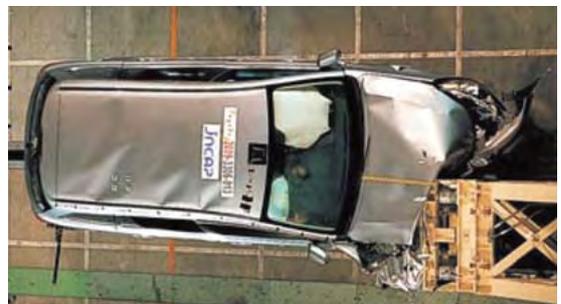
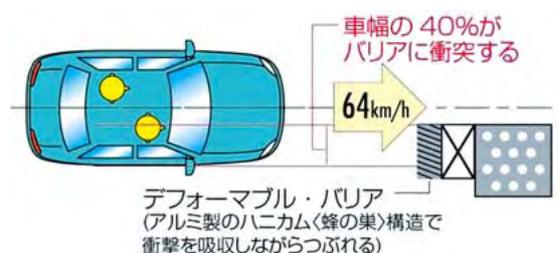
■オフセット前面衝突試験[平成21年度新規導入(一部)]

運転席と後部座席にダミーを乗せた試験車を、時速64kmでアルミハニカムに運転席側の一部(オーバーラップ率40%)を前面衝突させます。そのときダミーの頭部、頸部、胸部、腹部(後部座席に限る。)、下肢部に受けた衝撃や室内の変形をもとに、乗員保護性能の度合いを5段階で評価しています。

平成20年度まではダミーを運転席及び助手席に乗せて試験を実施していましたが、平成21年度より助手席に乗せていた男性ダミーを女性ダミーに変更し、後部座席に乗せて「後席乗員保護性能評価」を開始しました。

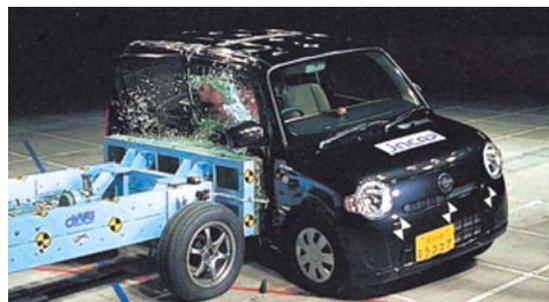
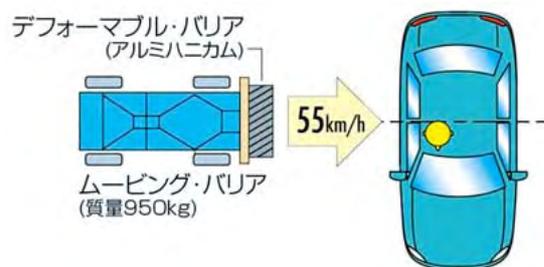
■側面衝突試験

自動車の衝突事故における乗員傷害のうち、前面衝突に続き傷害程度の大きな衝突形態として側面衝突があります。ここでは、原則、運転席にダミーを乗せた静止状態の試験車の運転席側に、質量950kgの台車を時速55kmで衝突させます。そのときダミーの頭部、胸部、腹部、腰部に受けた衝撃をもとに、乗員保護性能の度合いを5段階で評価しています。

この台車は前面の衝突部分に自動車の前面に見立てた一般的な乗用車と同様な固さを持つアルミニウム製の衝撃吸収部材を取付けてあります。

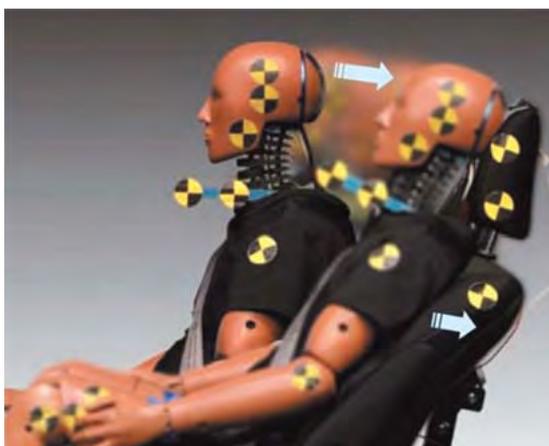
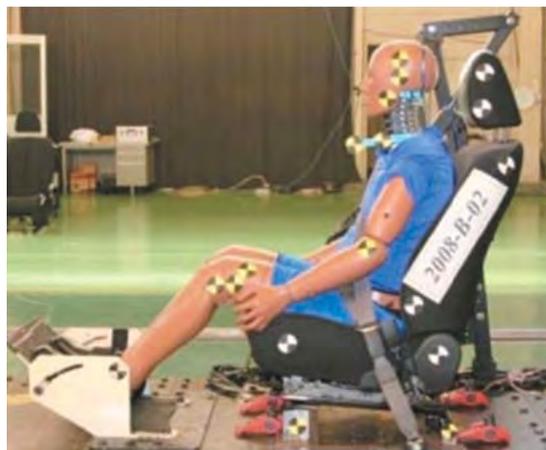
■後面衝突頸部保護性能試験[平成21年度新規導入]

ここでは、後面衝突を再現できる試験機を用い、衝突された際に発生する衝撃(速度変化、波形等)をダミーを乗せた運転席又は助手席用シートに与えます。そのときの頸部が受ける衝撃をもとに、頸

部保護性能の度合いを4段階で評価しています。

また、この試験は同一質量の自動車が増速中の自動車に時速約32kmで衝突した際の衝撃（速度変化時速17.6km）を再現したものです。ただし、この試験における評価と実際の後面衝突事故は、衝突速度が相違する場合、質量の相違する自動車に後面から衝突された場合や乗員の乗車姿勢・体格、座席の調整位置の相違により異なることがありますので、ご注意下さい。

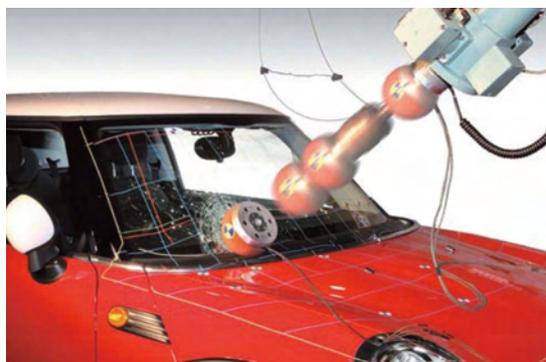
歩行者の交通事故における死傷者の多くは頭部傷害による要因が大きいことから、その傷害の低減を目的とした試験で、自動車が歩行者をはねた時に歩行者の頭部が自動車のボンネットやフロントウインドなどに衝突したことを想定したものです。人の頭部を模擬したダミー（頭部インパクト）を衝撃装置により試験車のボンネットなどに向けて時速35km（自動車の衝突速度は時速44km相当）で発射させ、衝撃点における頭部傷害値を計測して、自動車が歩行者に衝突した場合の頭部の傷害程度を5段階で評価しています。

頭部インパクトを発射して評価するボンネット、フロントウインド等の範囲や頭部インパクトの発射角度は、試験車の車体形状などにより異なります。また、頭部傷害値を測定する箇所も試験車によって、数カ所から十数カ所と異なります。

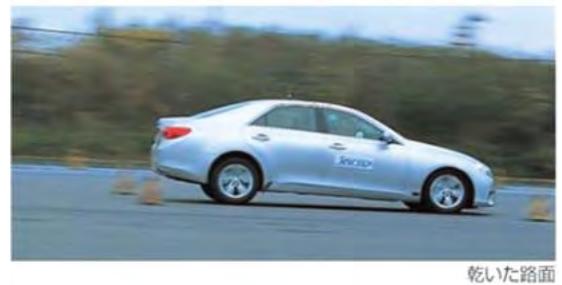
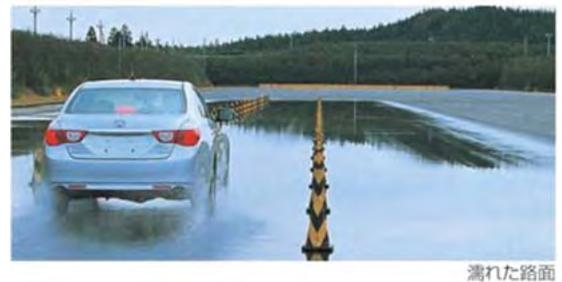
■ブレーキ性能試験風景

試験では、乾燥した路面、濡れた路面のそれぞれにおいて、前席に2名が乗車した状態にした質量の試験車を、時速100kmからブレーキペダルを素早く踏み込んで停止させ、そのときの停止距離と停止姿勢について評価しています。平成21年度よりGPSを使用して停止距離及び車速を測定する方法に変更して試験を実施しています。

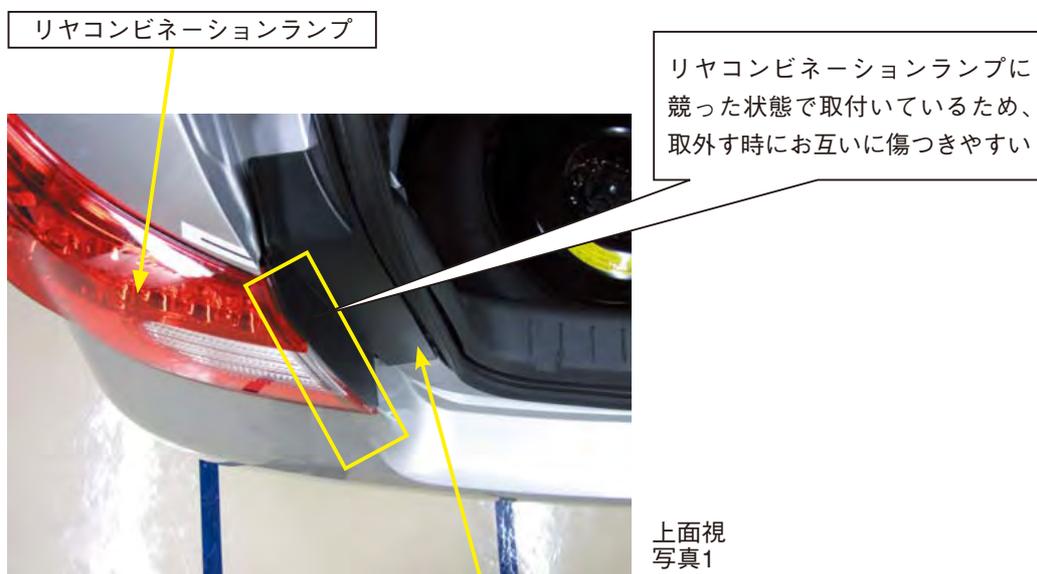
リヤコンビネーションランプリム

リヤコンビネーションランプ(以下ランプ)の脱着に伴い、リヤコンビネーションランプリム(以下リム)を取外す必要がありますが、写真1で示しているように、ランプと競った状態で取付いているため取外しにくく、お互いに傷つきやすい構造となっています。またリム本体(写真2、3)も作業で傷つきやすく、ツメも折れやすいため、取外しの際に注意が必要です。今回はこのリムの取外し方について説明します。

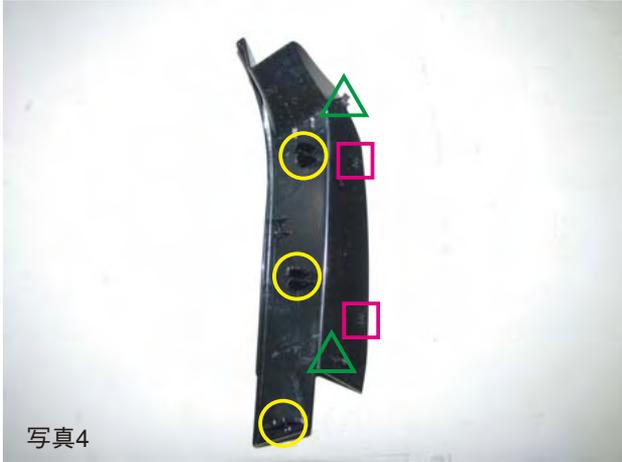
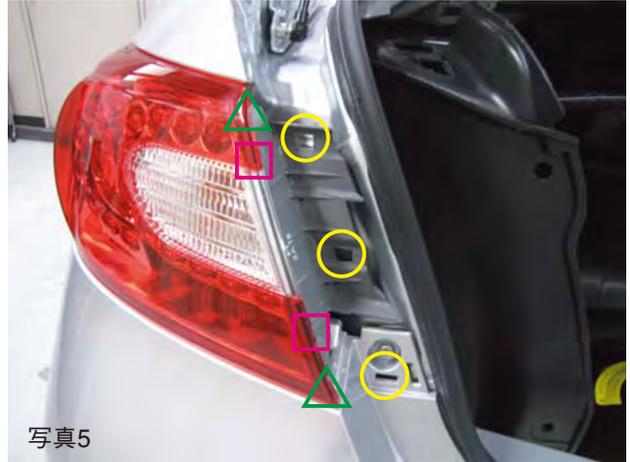
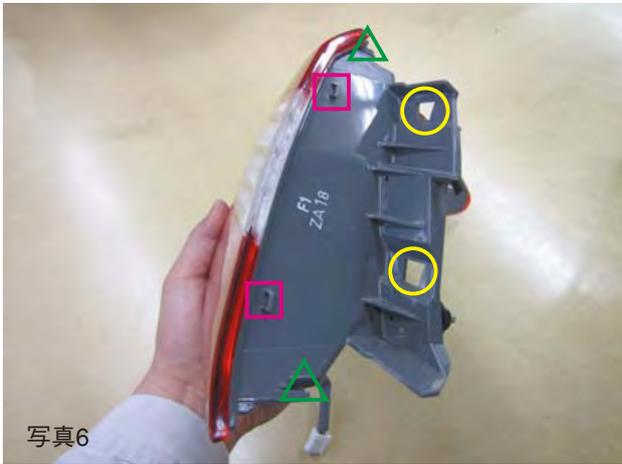
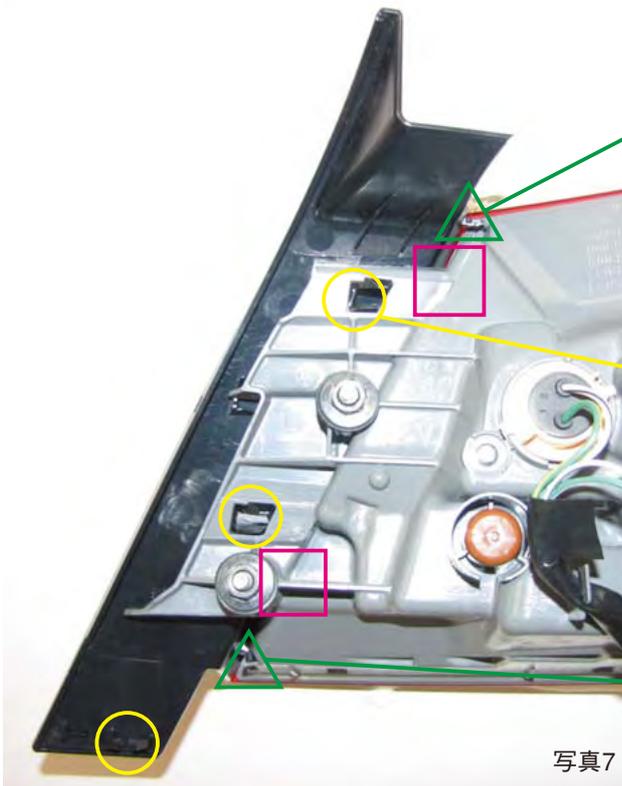
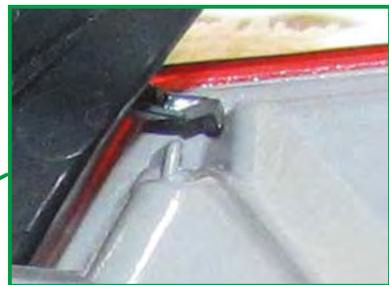
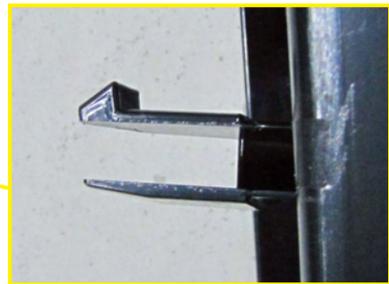
リムは写真のように3つのはめ込みツメ(黄色○)、2つの引っ掛けるツメ(ピンク色□)、2つのはめ込みツメ(緑色△)でランプに固定されています。(写真4、5、6、7、8、9、10)

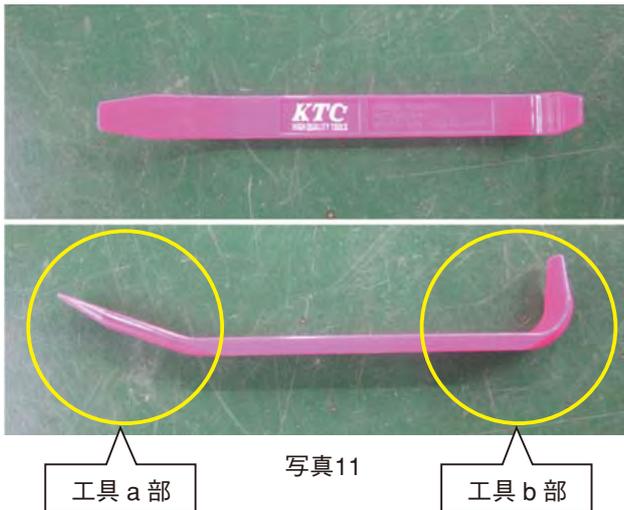
写真11

樹脂製のハンディリムーバ

工具 a 部

工具 b 部

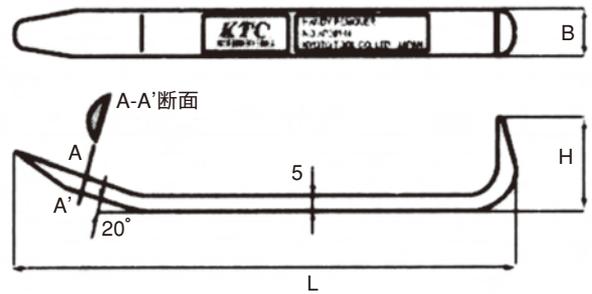
図1

ナロウタイプ				
No.	L	B	H	▼N
AP201-N	160	15	30	10

用途:樹脂部品側に干渉しないよう底部に丸みを持たせたナロウタイプ。

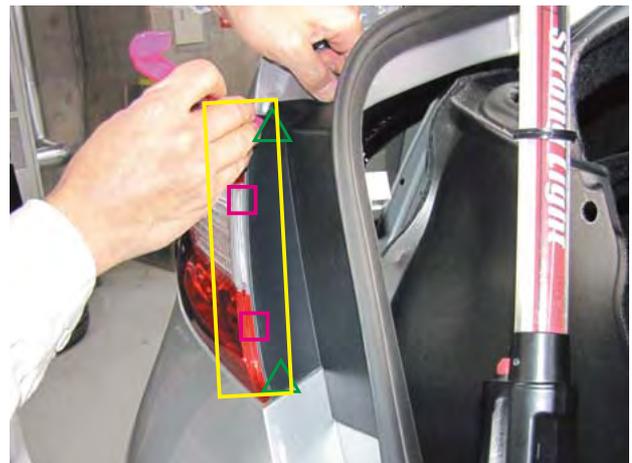
写真12

ランプとリムが競っている部分(黄色□)の上部に工具a部(写真11)を差し込み、リムをランプから浮かせます。緑色△部のツメは割れやすいので注意してください。(写真12)

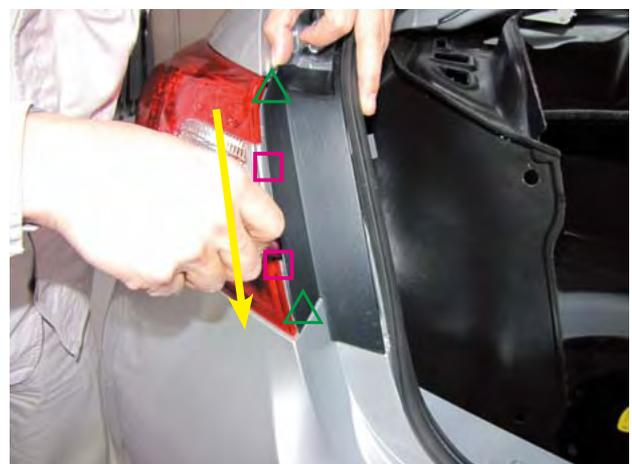
写真13

工具をランプレンズに沿って下方方向へ動かし、ランプとリムが競っている部位を浮かせます。浮かせすぎると、△部のツメが他の部位と接触し、割れるおそれがあるので注意してください。(写真13)

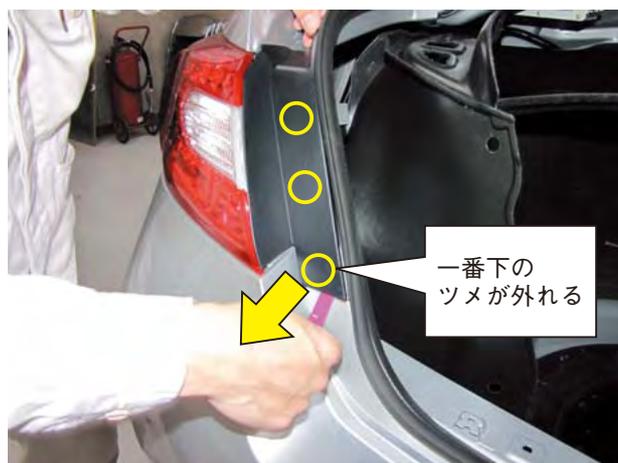
写真14

リヤバンパフェーシアを傷つけないようにリム下端を矢印の方向へ持ち上げツメを外します。リムの一番下のツメはリヤバンパフェーシアに固定されています。(写真14)

注:作業1で浮かせた部位が元に戻らないように作業をします。

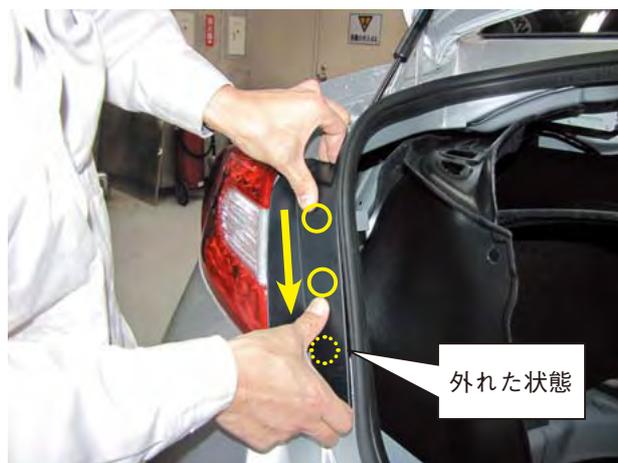
写真15

リムの上部と下部を持ち、矢印のように下方方向に力をかけた状態で手前方向に引きます。(写真15)

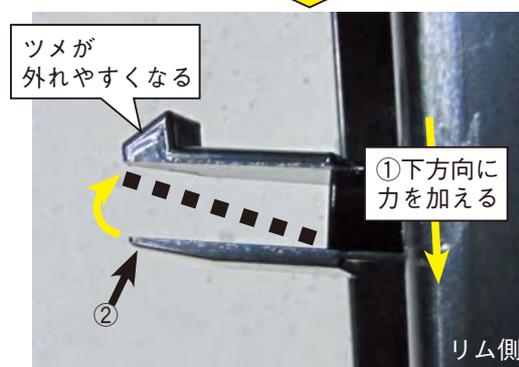
写真16

- ①下方方向に力をかけます。
- ②ツメの下側が圧迫され、ツメが外しやすくなります。(写真16)

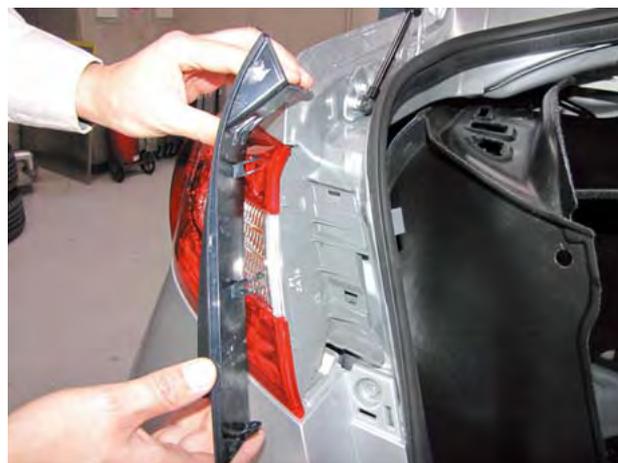
写真17

以上の作業で、リムを取外すことができます。(写真17)

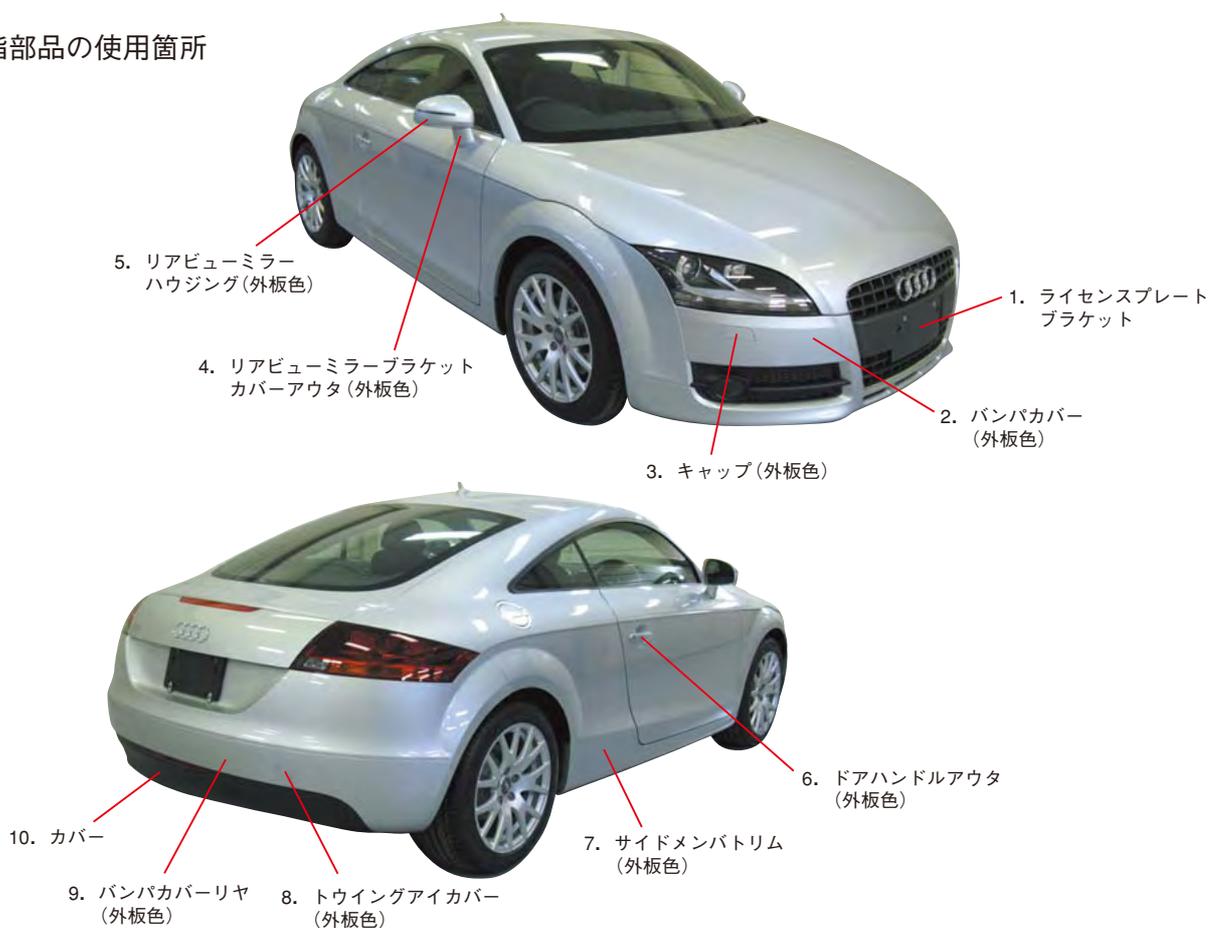
合成樹脂部品の使用箇所

アウディ TT (8JBWA)の合成樹脂部品の材質と補給形態情報をお知らせします。

番号	部品名	材質記号	材質	補給形態
1	ライセンスプレートブラケット	PC / PET	ポリカーボネート-PET樹脂	無塗装
2	バンパカバー	PP / EPDM-TV20	ポリプロピレン-EPDMゴム	ブラサフ済
3	キャップ	PC / PBT	ポリカーボネート-PBT樹脂	ブラサフ済
4	リアビューミラーブラケットカバーアウタ	ABS+PC	ABS樹脂-ポリカーボネート	ブラサフ済
5	リアビューミラーハウジング	ABS	ABS樹脂	ブラサフ済
6	ドアハンドルアウタ	PA6 GF30	ポリアミド-ガラス繊維	ブラサフ済
7	サイドメンバトリム	PP M30	ポリプロピレン	ブラサフ済
8	トウイングアイカバー	PC / PBT	ポリカーボネート-PBT樹脂	ブラサフ済
9	バンパカバーリヤ	PP / EPDM-TV20	ポリプロピレン-EPDMゴム	ブラサフ済
10	カバー	PP / EPDM-TV10	ポリプロピレン-EPDMゴム	無塗装

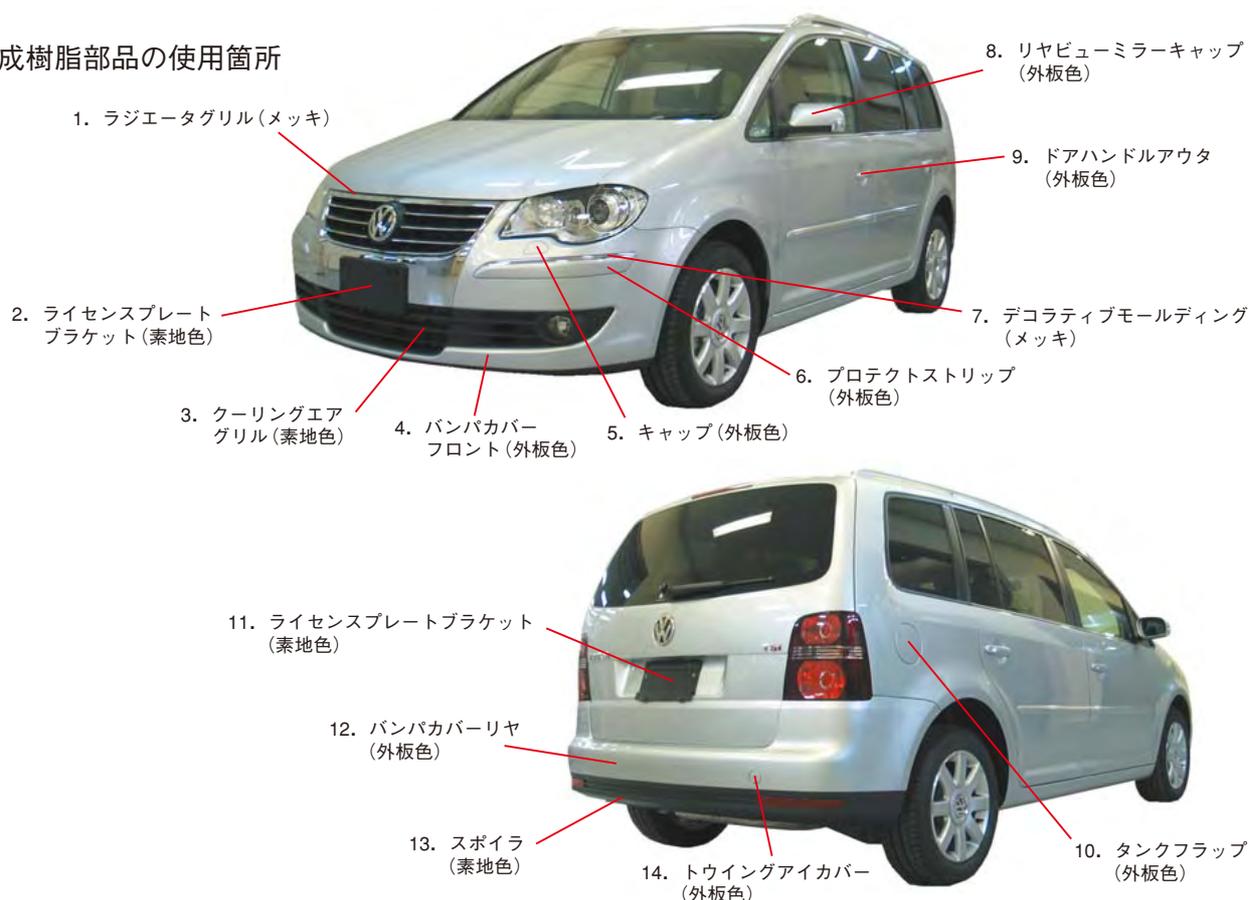
合成樹脂部品の使用箇所

フォルクスワーゲン ゴルフ トゥーラン(1TBLG)の合成樹脂部品の材質と補給形態情報をお知らせします。
 なお、2009年3月発行の「No.J-536 構造調査シリーズ フォルクスワーゲン ゴルフ トゥーラン (1TBLG)」に今回の樹脂部品情報を含め詳細を掲載していますので、是非ご利用ください。

番号	部品名	材質記号	材質	補給形態
1	ラジエータグリル	ABS+PC	ABS樹脂+ポリカーボネート	メッキ
2	ライセンスプレートブラケット	PP+EPDM-TD10	ポリプロピレン+EPDMゴム	無塗装
3	クーリングエアグリル	PP+EPDM-TD30	ポリプロピレン+EPDMゴム	無塗装
4	バンパカバーフロント	PP+EPDM-TD10	ポリプロピレン+EPDMゴム	ブラサフ済
5	キャップ	PC-PBT	ポリカーボネート-PBT樹脂	ブラサフ済
6	プロテクトストリップ	PP+EPDM-TD10	ポリプロピレン+EPDMゴム	ブラサフ済
7	デコラティブモールディング	ABS	ABS樹脂	メッキ
8	リヤビューミラーキャップ	ABS	ABS樹脂	ブラサフ済
9	ドアハンドルアウト	PA6 GF30	ポリアミド-ガラス繊維	ブラサフ済
10	タンクフラップ	PA66+PA61 / 6T	ポリアミド	ブラサフ済
11	ライセンスプレートブラケット	PP+EPDM	ポリプロピレン+EPDMゴム	無塗装
12	バンパカバーリア	PP+EPDM-TD10	ポリプロピレン+EPDMゴム	ブラサフ済
13	スポイラ	PP+EPDM-TD10	ポリプロピレン+EPDMゴム	無塗装
14	トウイングアイカバー	PP+EPDM-TD10	ポリプロピレン+EPDMゴム	ブラサフ済

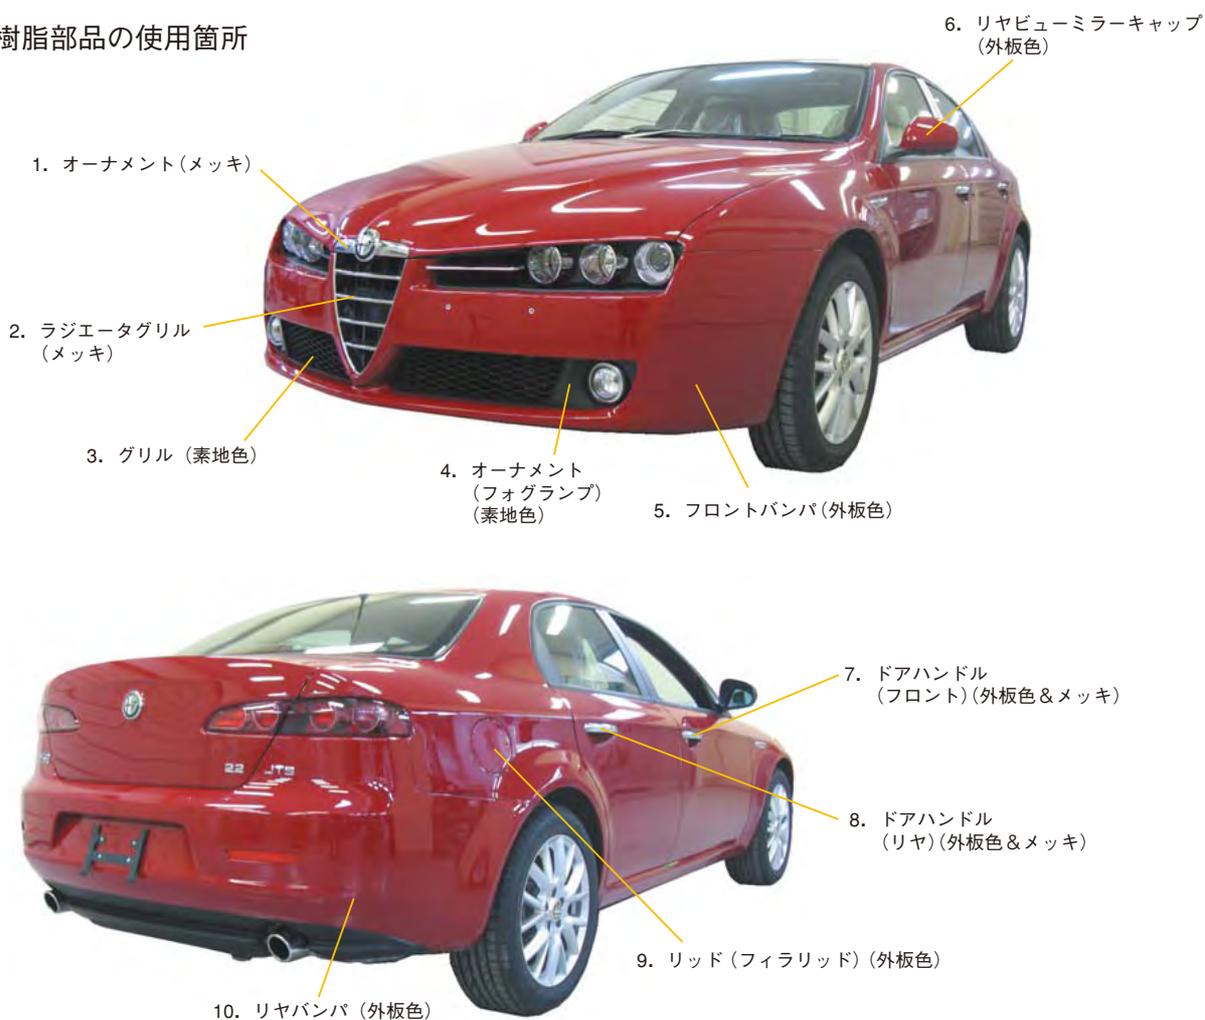
合成樹脂部品の使用箇所

アルファロメオ アルファ 159 (93922)の合成樹脂部品の材質と補給形態情報をお知らせします。

番号	部品名	材質記号	材質	補給形態
1	オーナメント	ABS	ABS樹脂	メッキ
2	ラジエータグリル	ABS	ABS樹脂	メッキ
3	グリル	PC+ABS	ポリカーボネート+ABS樹脂	無塗装
4	オーナメント(フォグランプ)	PC+ABS	ポリカーボネート+ABS樹脂	無塗装
5	フロントバンパ	PP-TD10	ポリプロピレン	ブラサフ済
6	リヤビューミラーキャップ	ABS	ABS樹脂	ブラサフ済
7	ドアハンドル(フロント)	PA-GF50	ポリアミドーガラス繊維	ブラサフ済
8	ドアハンドル(リヤ)	PA-GF50	ポリアミドーガラス繊維	ブラサフ済
9	リッド(フィラリッド)	PA66-MD40	ポリアミド	ブラサフ済
10	リヤバンパ	PP-TD10	ポリプロピレン	ブラサフ済

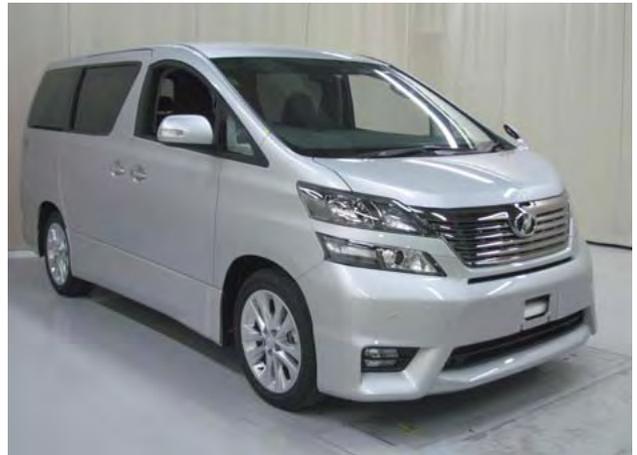
写真1

トヨタヴェルファイア(ANH20W)リヤスポイラ取外し作業時の留意点を紹介します。(写真1、2)

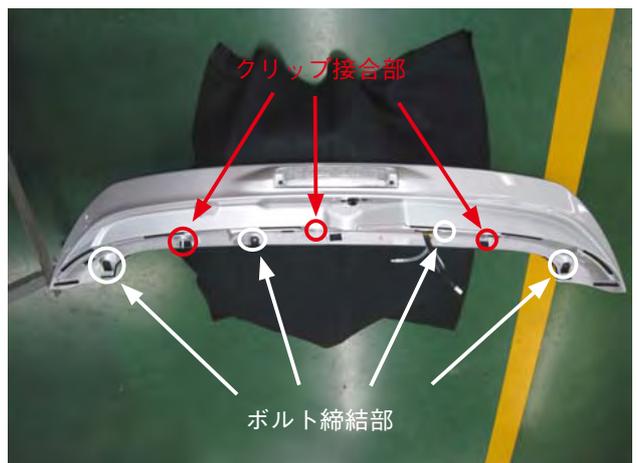
写真2

このリヤスポイラは、4箇所のボルトと3箇所のクリップによってバックドアに取付けられています。(写真2)

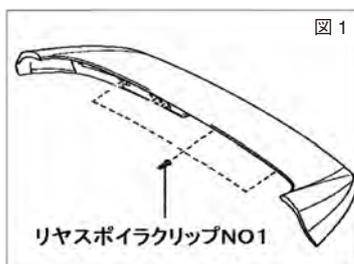
〈参考〉クリップが破損しても、補給部品が設定されています。(図1)

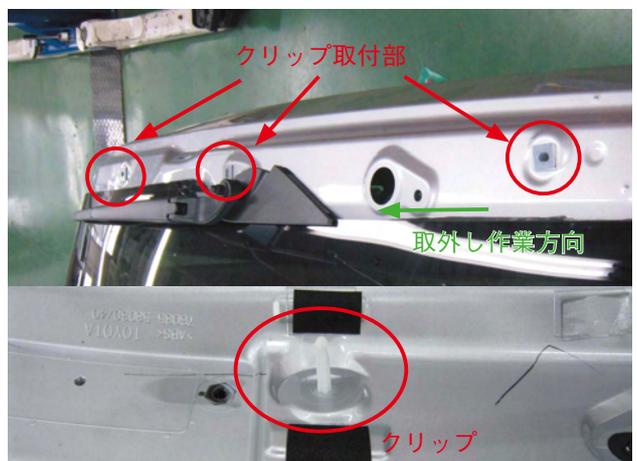
写真3

ボルト締結を外したのち、スポイラを車両後方へ水平に移動させながらクリップ接合を外します。(写真3)無理な方向に力を掛けると、クリップを破損させる可能性があるため、注意が必要です。

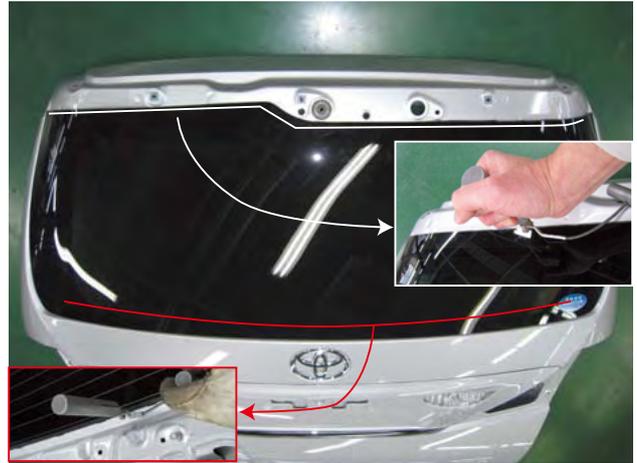
写真1

ガラス上側の接着剤は車両外側から、ガラス下側は車両内側からそれぞれウインドシールドカッタ(L型カッタ)を使用して切断します。(写真1)

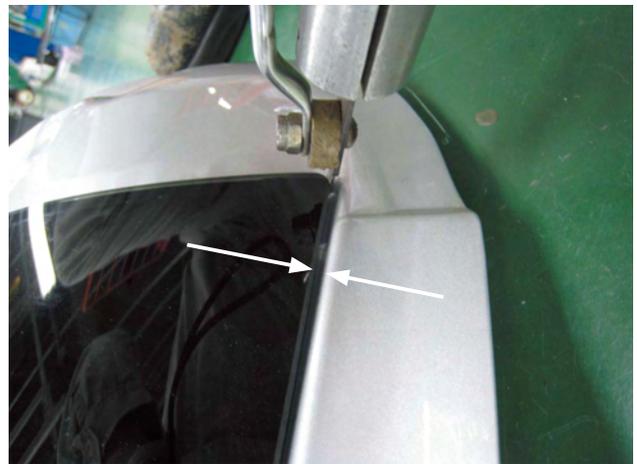
写真2

ガラス側面は、パネルとガラスの隙間が狭く、ウインドシールドカッタでの作業が困難です。また車両内側からの作業では接着剤塗布部までウインドシールドカッタが届かないため、ピアノ線を使用して接着剤を切断します。(写真2)

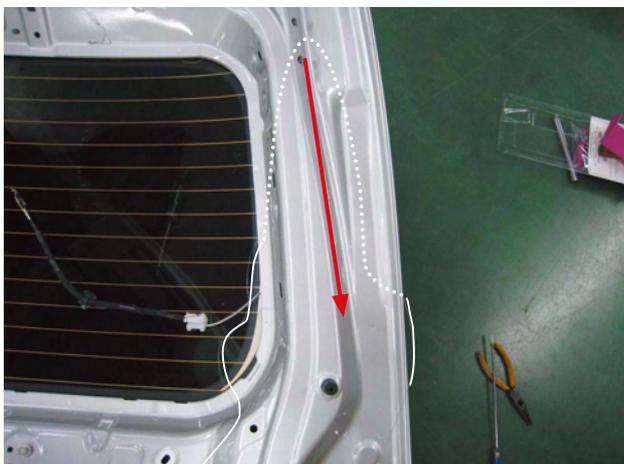
写真3

すでに接着剤を切断した(ガラス上側)部分からピアノ線を通し、ガラス側面の接着剤を切断します。(写真3)

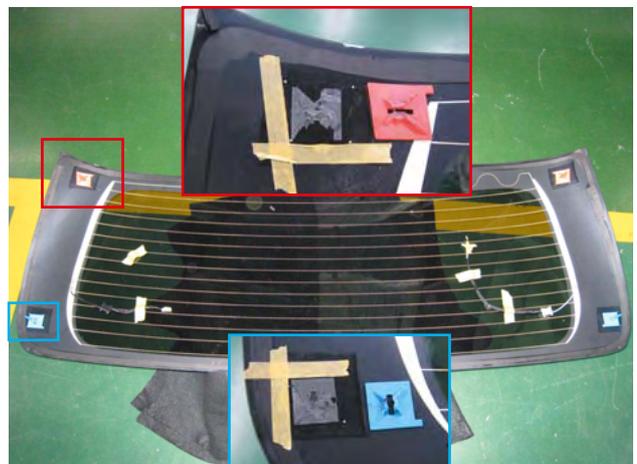
写真4

ガラス上下左右4箇所を使用されているクリップは補給設定があるため、接着剤と同時に切断します。(写真4)

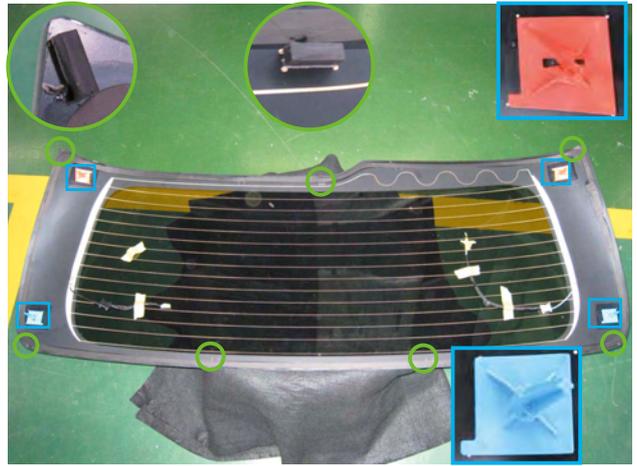
写真5

4箇所のクリップ(写真5□) 7箇所のアドヒーズブダム(写真5○)を貼替え、接着剤を塗布して取付けます。(アドヒーズブダムは補給設定があります)
