# JIKEN CENTER News

平成23年12月15日発行 毎月1回15日発行(通巻435号)

# バリア衝突実験写真集 第3版

自研センターで実施している調査研究を紹介する「JKC調査研究レポート」。

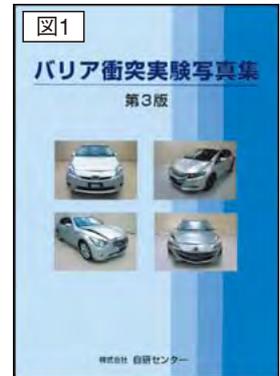
今回は、2011年5月に発刊された「バリア衝突実験写真集 第3版」(図1)をさまざまな角度で見たいと思います。(以下、この「バリア衝突実験写真集 第3版」を「写真集」と呼びます。)

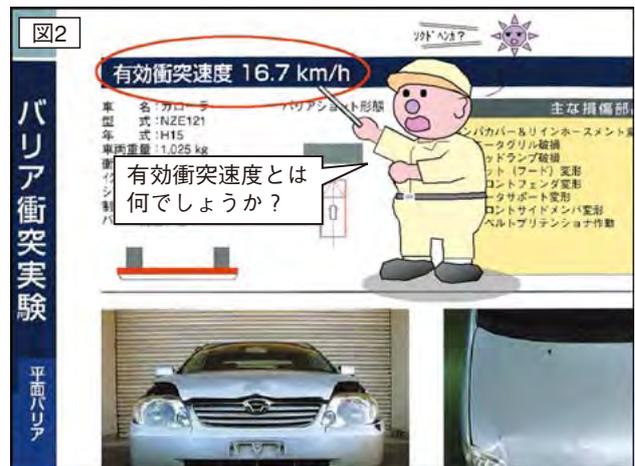
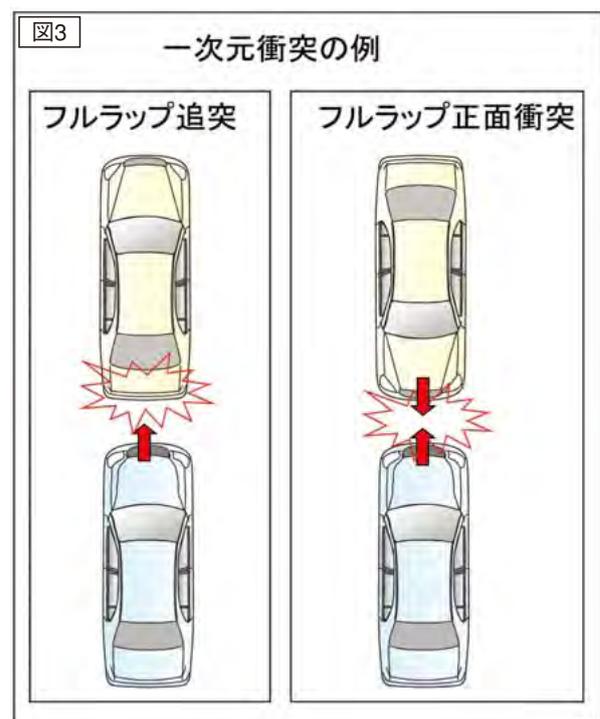
写真集では、衝突実験で損傷した車両の損傷状態の写真を見開き2ページずつにまとめ、それぞれの左上には図2のように「有効衝突速度」が示されています。

この中の「一次元衝突」とは「衝突の現象がひとつの軸方向で完結する衝突」を意味し、たとえば図3に示すフルラップ追突、フルラップ正面衝突がこれにあてはまります。

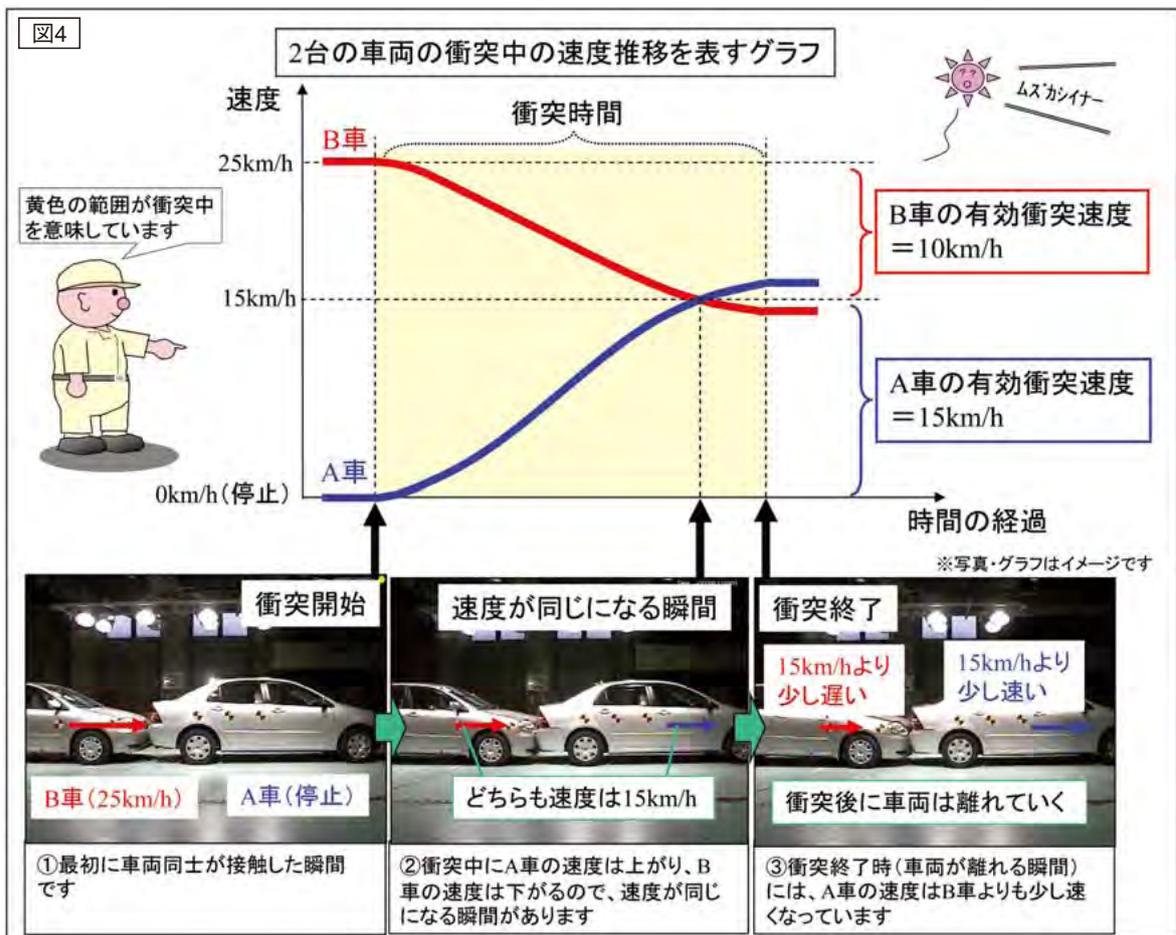
信号待ちで停止中のA車(質量1000kg)の後方から、同種同型のB車(質量1500kg)が25km/hの走行速度でフルラップ追突したとします。この場合、衝突によってA車は15km/hよりも少し高い速度まで加速し、B車は15km/hよりも少し低い速度に減速することになります。

A車の速度が0km/h(停止)から15km/h強に変化し、B車の速度が25km/hから15km/h弱に変化したので、A車とB車の速度が同一となる瞬間があることになります。

実は、この「A車とB車の速度が同じになる瞬間」におけるA車・B車の速度は「運動量保存の法則」という物理法則をもとに計算することができ、今回の例では15km/hとなるのです。

前述のとおり、有効衝突速度は正確には「衝突により相手物と速度が同じになるまでの速度変化」を意味しますから、この場合、A車およびB車の有効衝突速度はそれぞれ、15km/hおよび10km/hとなります。(衝突による速度変化もおおよそ15km/hおよび10km/hとなります。)

以上をまとめたものが図4になります。

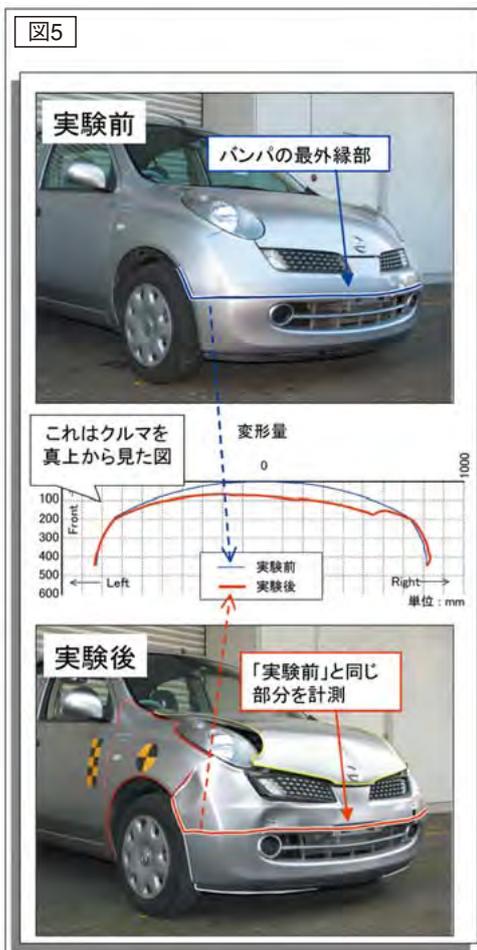
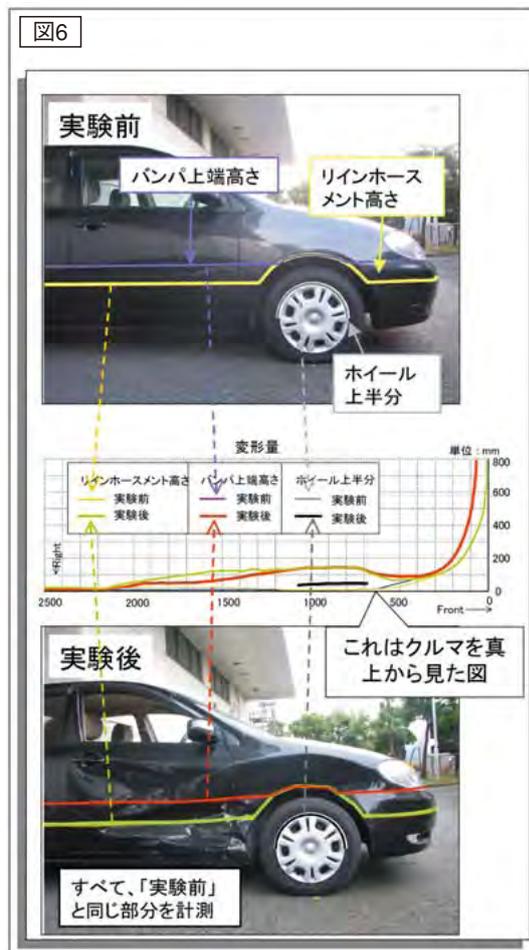
今回の写真集ではいくつかの事例において、衝突前・後の車体形状を、車両を真上から見た際の形状データで示しています。つまり、衝突前後の変形量を定量的に知ることができます。

たとえば車両前部については、正常時(実験前)のフロントバンパ最外縁部の形状、および衝突後(実験後)の同部位の形状を図5のように示しています。車両側面については、ラインホースメント高さ、バンパ上端高さ、およびホイール上半分のそれぞれについて、正常時(実験前)および衝突後(実験後)の形状を図6のように示しています。

これらの変形量データは、事故解析において衝突速度を推定するための情報のひとつとして活用いただけるのではないかと考え、掲載させていただきました。(たとえば8ページに記載の文献No.1では、エネルギー吸収図を用いてこのデータを衝突速度の推定につなげるための議論を行っています。)

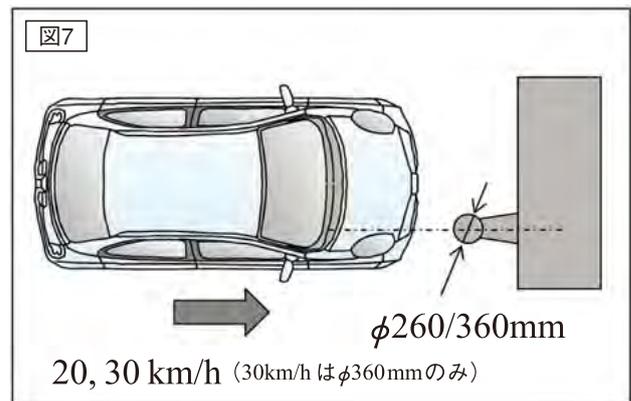
ポールバリアの中心に右フロント部が衝突する偏心ポール衝突実験を実施しました(図7)。直径約260mmおよび約360mmの2種類のポールバリアを使用し、前者には20km/h、後者は20, 30km/hの衝突速度で合計3回衝突させています。直径約260mmのポールバリアは、EuroNCAP(ヨーロッパのNCAP)などの衝突実験の規格として使用されているものであり、一方、直径約360mmのポール形状は日本の電柱(路面に近い部分)を模擬しています。

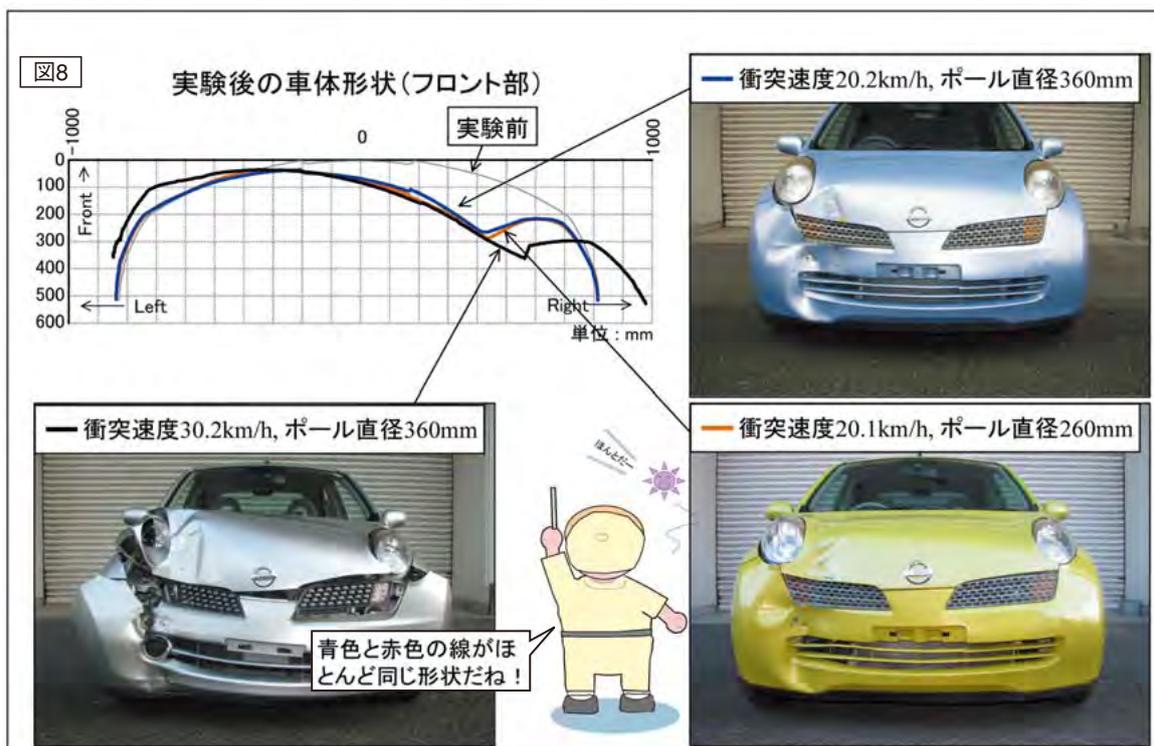
- これら3つの実験結果をまとめたものが図8になり、たとえば以下のような知見が得られたと考えています。
- (1) ポール直径が260, 360mmと異なっても、同じ20km/hの衝突速度であれば変形量はほぼ同じでした。つまり、この衝突条件であれば、直径360mmの電柱への衝突事故による変形量と、直径260mmのポールバリアへの衝突実験後の変形量を比較して議論することが可能ということの意味します。
  - (2) 衝突速度が20km/hから30km/hへと約1.5倍になると、損傷状態は極端に酷くなりました。つまり、この車両が同じような形態でポール状の固定物に衝突した場合、その損傷状態を確認できれば、衝突速度が20, 30km/hのどちらに近いかを判断できる場合が多いのではないかと思います。

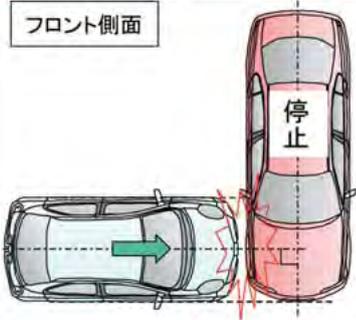
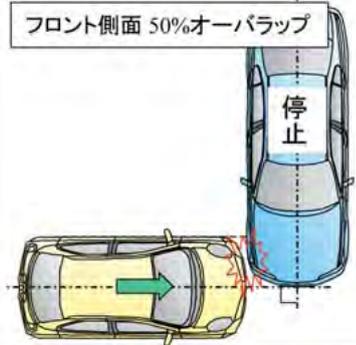
今回は、サスペンション部品の損傷に注目してみました。その内容をまとめたものが図9になります。

この図をみると、衝突速度が上がるにつれて損傷するサスペンション部品が増えるという傾向が認められます。今回の衝突実験は車種が限定されているため、あくまでひとつの事例として捉えるべきではありません。しかし、このような「衝突速度とサスペンション部品の損傷の関係」に関するデータが増えていけば、将来的にはサスペンションの損傷状態から衝突速度を推定することが可能になるのではないかと期待しています。

衝突姿勢	車両	サスペンション損傷部品	
		衝突速度 約30km/h	衝突速度 約40km/h
<b>フロント側面</b>

<b>停止車両</b>

右フロントショック アブソーバ変形

右フロントショック アブソーバ変形 右ステアリング ナックル変形
	<b>衝突車両</b>

サスペンション の損傷なし	サスペンション の損傷なし
<b>フロント側面 50%オーバラップ</b>

サスペンション の損傷なし

左フロントサ スペンション ストラット変形 左トランスバ ースリンク変形

※サスペンションのイラストはアジャスターマニュアル乗用車種に掲載のマクファーソンストラット式フロントサスペンションを参考に記しており、試験車両とは構成部品・部品形状が必ずしも一致しません

写真集154 ~ 177ページに記載の側面衝突に注目してみます。これら4回の衝突実験は、停止車両(パーキングブレーキON、シフトギヤPレンジ)の車両前端部に対して側面から直角に、フルラップ、およびオーバラップ率50%となるように直角偏心衝突させた実験になります。

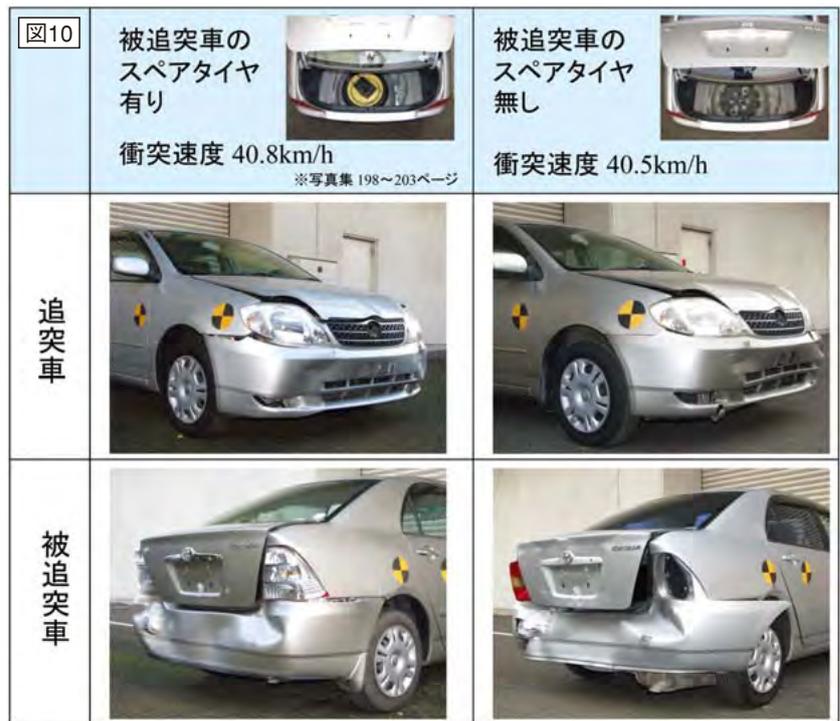
これら2回の衝突実験後の、それぞれの車両の損傷状態を図10に示します。

この図から、被追突車の損傷については、スペアタイヤを取り外した方が変形量が大きいように見えます。

また、スペアタイヤが装着されている場合の反発係数は0.1程度であったのに対し、スペアタイヤを取

り外した場合にはほぼゼロであるという結果が得られました。つまり、スペアタイヤがトランクルーム内に無い場合には、強度部材がないために一方的に変形し、ほとんど反発しなかったと考えられます。一方、スペアタイヤが装着されていると、衝突中にスペアタイヤのホイール&ゴム部によって強度が増すことで反発が増えたと考えられます。

衝突時間(衝突によって車両に加減速度が発生している時間の長さ)についても比較したところ、スペアタイヤが無い場合には、スペアタイヤが装着されている場合と比べて衝突時間が長くなるという結果が得られました。

写真集に掲載の一事例、「追突(フルラップ) 衝突速度40.8km/h」に注目したいと思います。この事例では、停止車両の後方より同種同型車を40.8km/hで追突させています。(追突車の初度登録:平成14年8月)

これに加えて、写真集には掲載されていない衝突実験結果をひとつ紹介します。この衝突実験では、上記40.8km/hの追突事例と衝突速度や衝突姿勢についてはほぼ同じ(衝突速度40.5km/hのフルラップ追突)ですが、被追突車のトランクルーム内にあるスペアタイヤを取り外した状態で追突させました。(追突車の初度登録:平成13年7月)

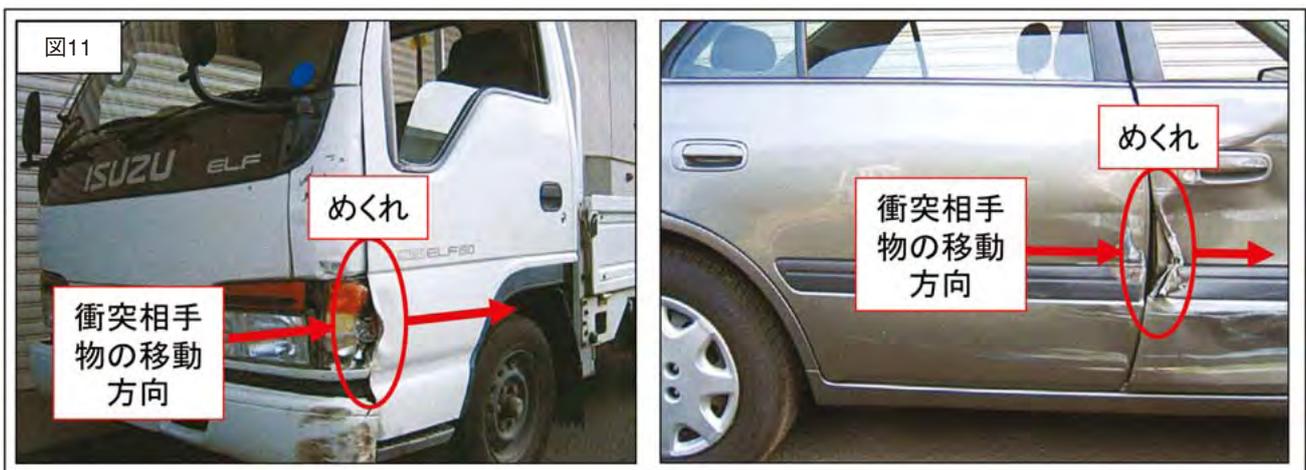
図11に、写真集に掲載されている2つの写真を示します(写真集220、223ページ)。

この2つの例ではいずれも鋼板製のドアパネルの端部が(写真を見て)左から右にめくれています。つまり、これらの車両に対して相手物が(写真を見て)左から右に移動しながら接触(衝突)したと判断できます(図11の矢印が、その方向を示しています)。この写真集では、実験条件が明記されていますから、その判断が正しいことが確認できます。

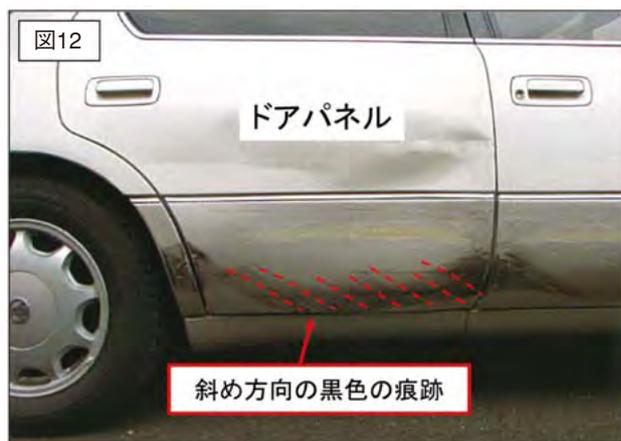
もうひとつの例を図12に示します(写真集234ページ)。この写真のドアパネル下部に認められる「斜め方向の黒色の痕跡」から、その衝突相手物が何であるか予想できるでしょうか。

実は、この痕跡は、相手車両のタイヤ痕なのです。

図13に、相手車両のタイヤが転がった際の、タイヤ上の任意の点が通過する軌跡を示しますが、まさしく図12の斜め方向の黒色の痕跡と、その方向が一致することが分かります。

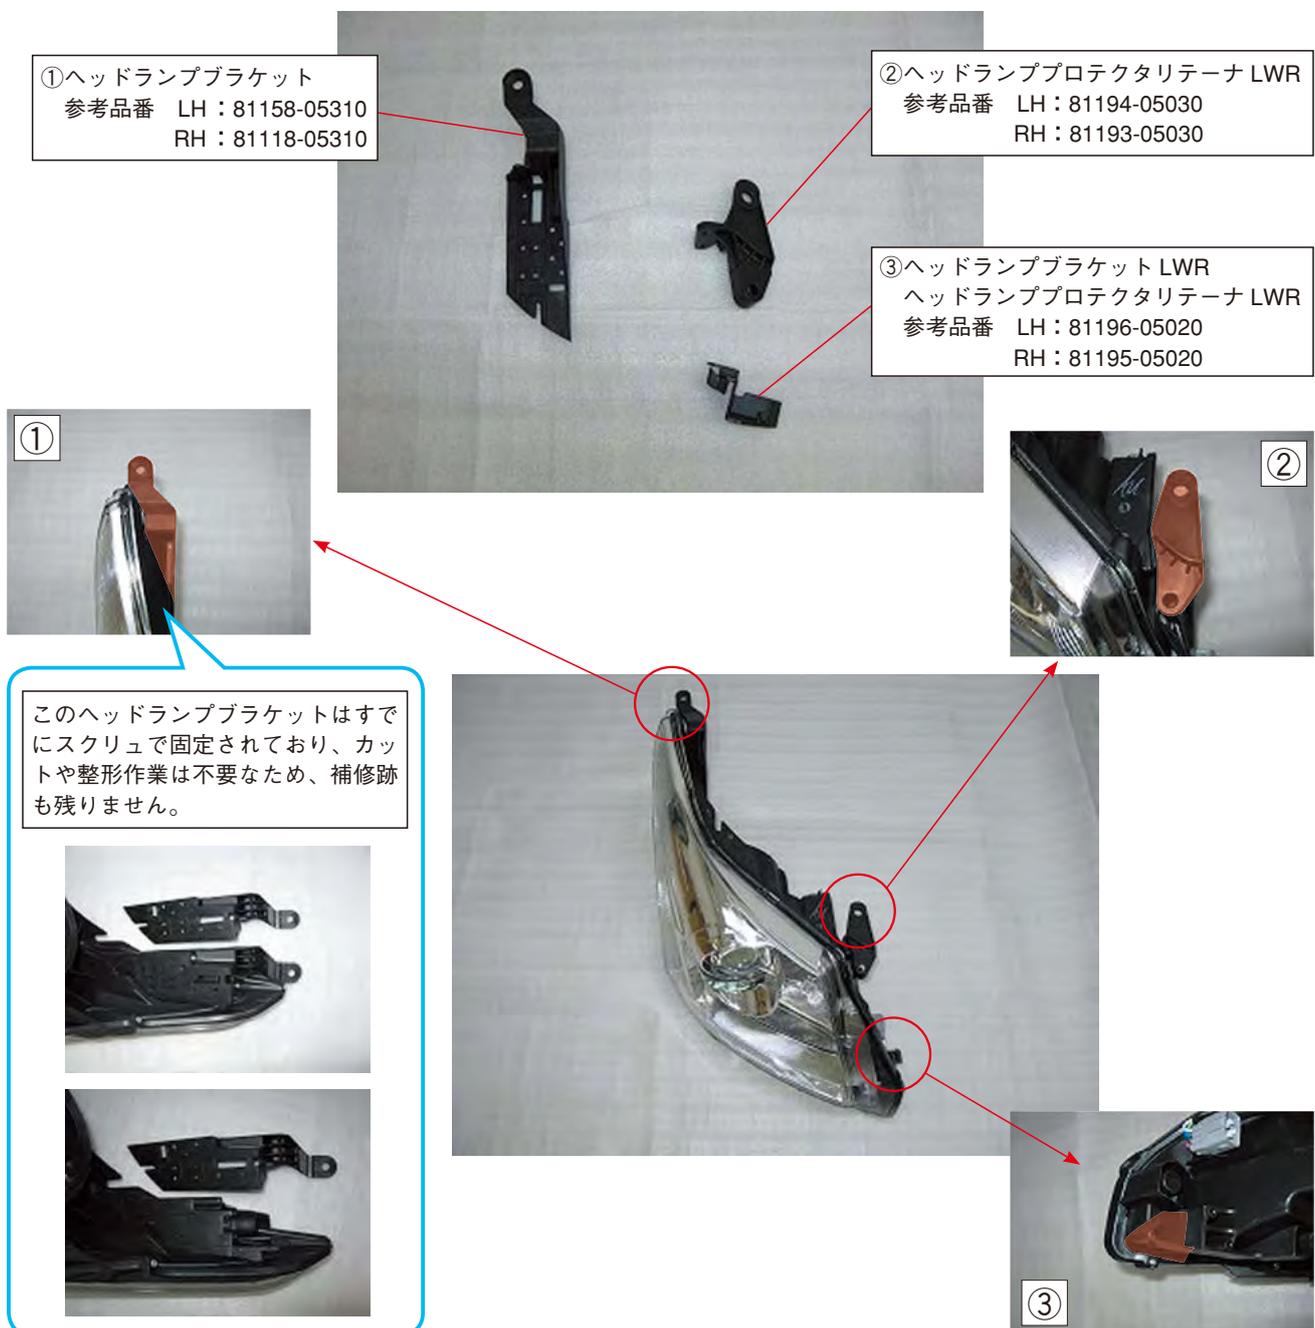
図の着色部分の損傷範囲内であれば、補修用ヘッドランプブラケットでの修復が可能です。  
事故車修復の参考にしてください。

【補給形態】と【補修用ヘッドランププロテクタリテーナによる補給可能なおよその損傷範囲】  
計3カ所に部品が設定されています。

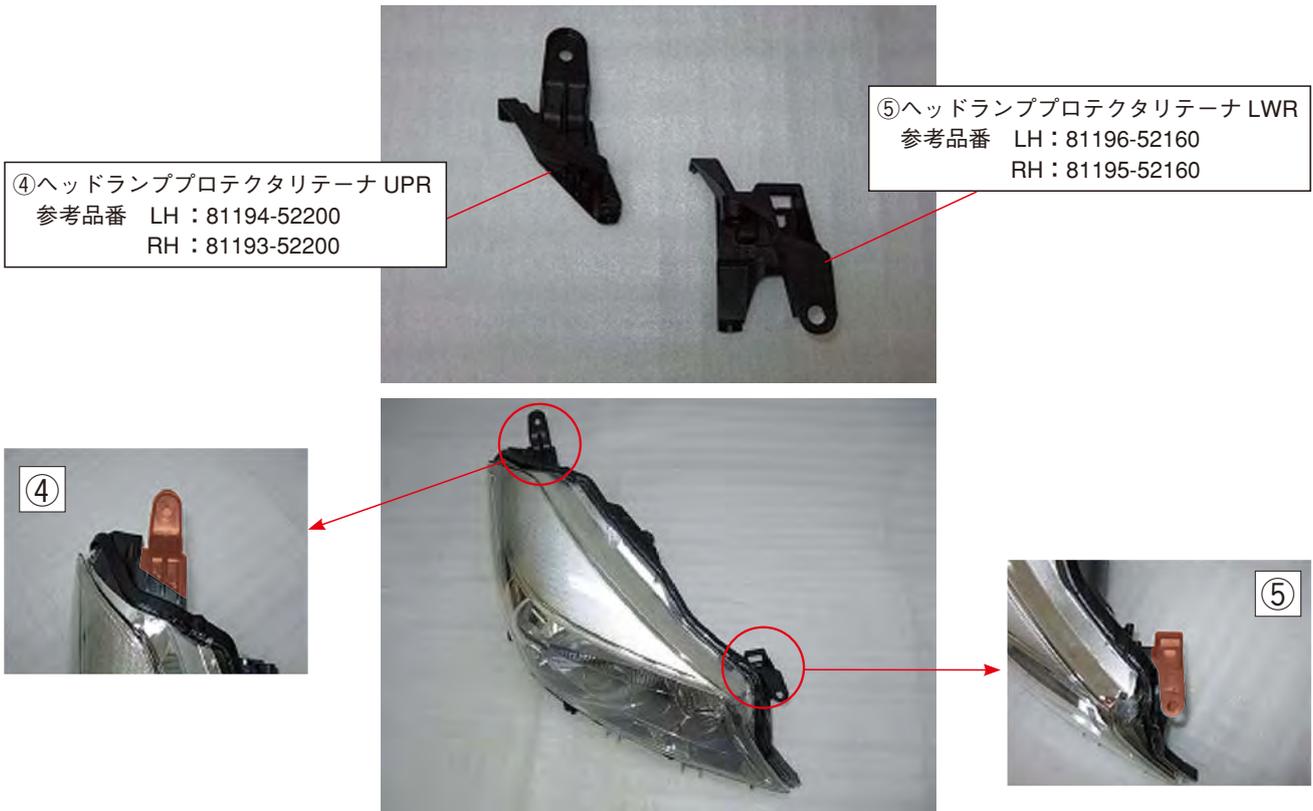
【補給形態】と【補修用ヘッドランププロテクタリテーナによる補給可能なおよその損傷範囲】

計2カ所に部品が設定されています。

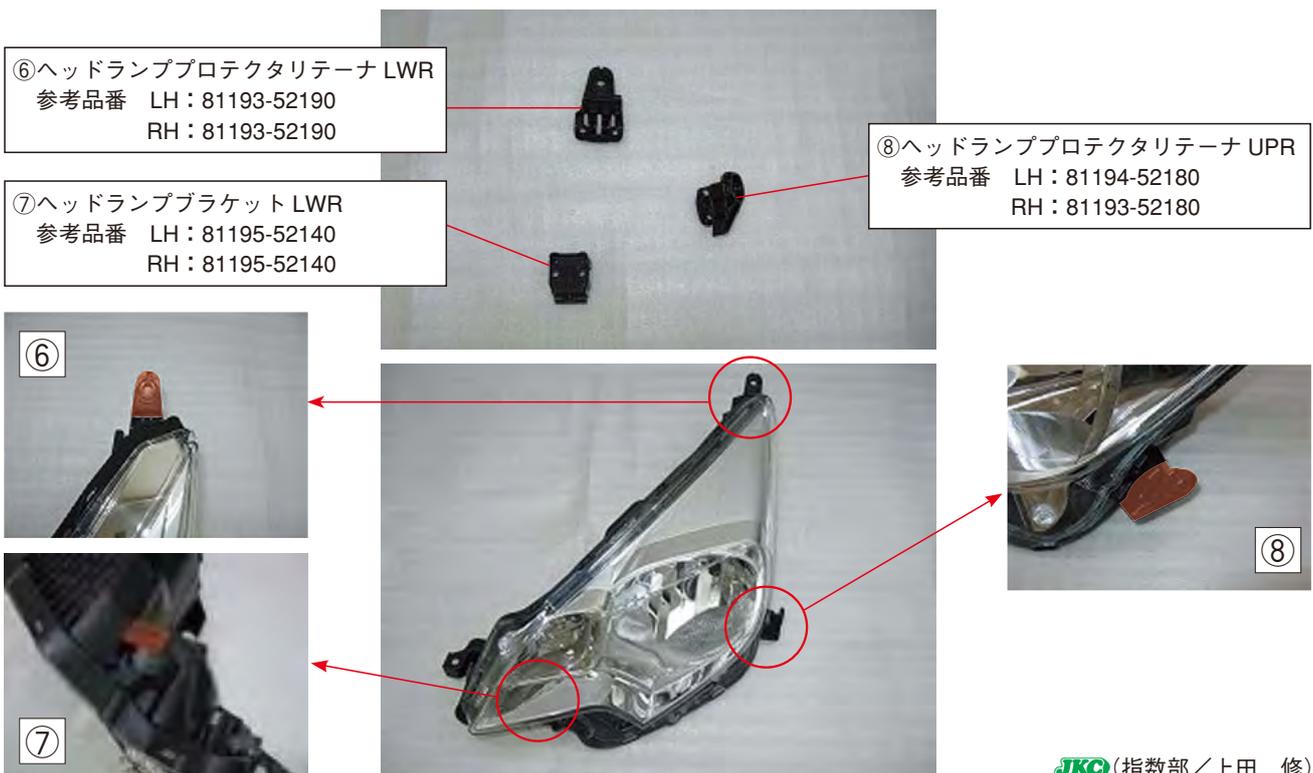
【補給形態】と【補修用ヘッドランププロテクタリテーナによる補給可能なおよその損傷範囲】

計3カ所に部品が設定されています。

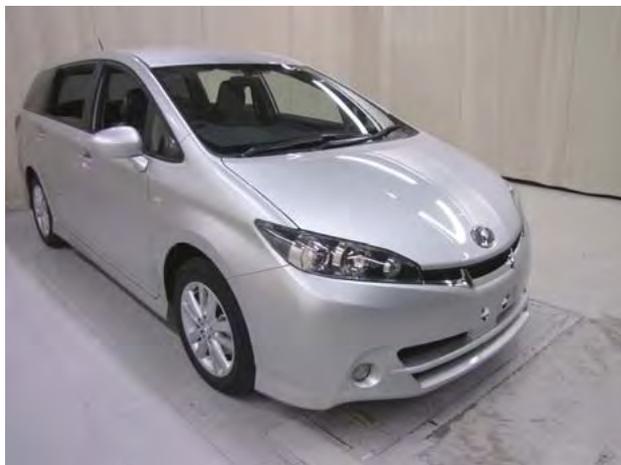
写真1

トヨタ ウィッシュ (ZGE20W)のフロントドア  
アウトサイドハンドル取外し作業について紹介しま  
す。(写真1)

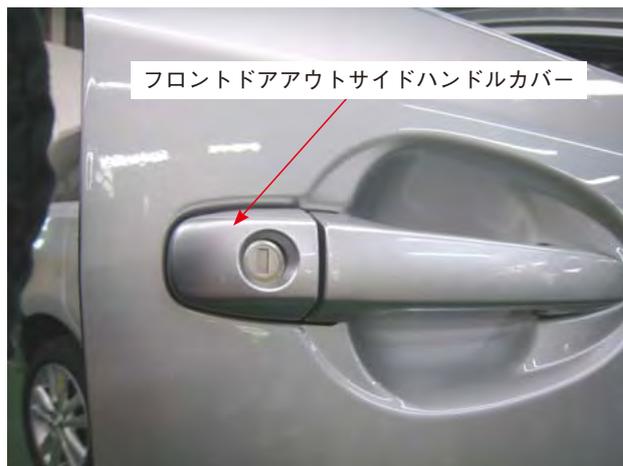
写真2

ホールプラグを外すと、トルクススクリュー (T30)  
が確認できるので緩めます。(写真2、3)

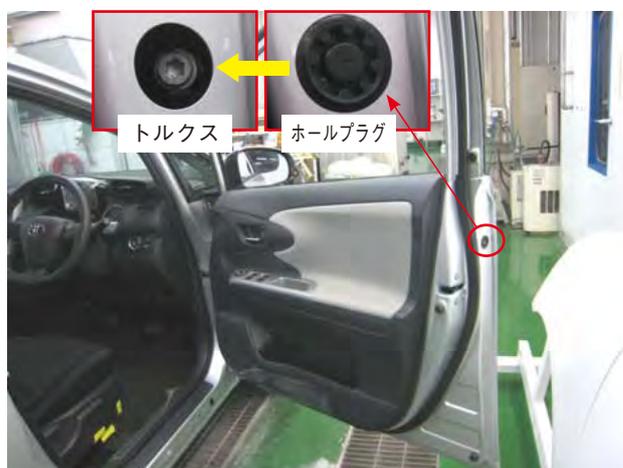
写真3

フロントドアを開け、ホールプラグ(写真3赤○  
部)を外します。

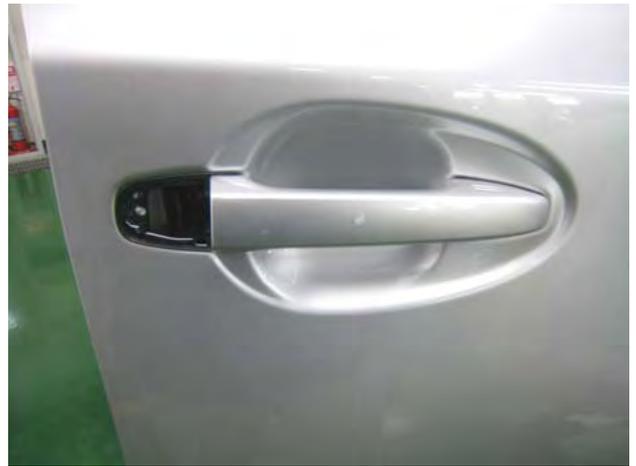
写真4

トルクスクリューを緩めるとフロントドアアウトサイドハンドルカバーを取外せます。(写真4)

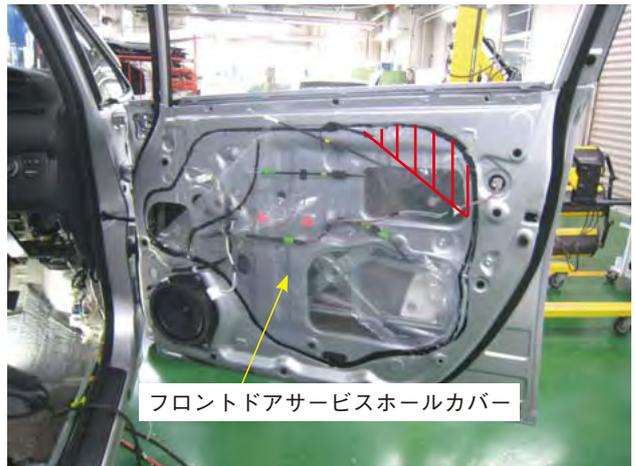
写真5

2. フロントドアアウトサイドハンドルAssy取外し  
フロントドアトリムボードを取外し、フロントドアサービスホールカバーを1/3 (赤色斜線)程度剥がします。(写真5)

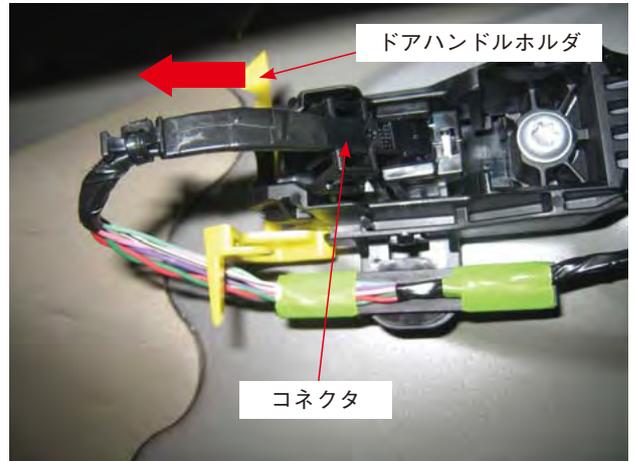
写真6

フロントドアアウトサイドハンドルAssy裏側のコネクタを切離します。(スマートエントリー無しの場合は不要) ドアハンドルホルダを写真6赤矢印方向に起こします。

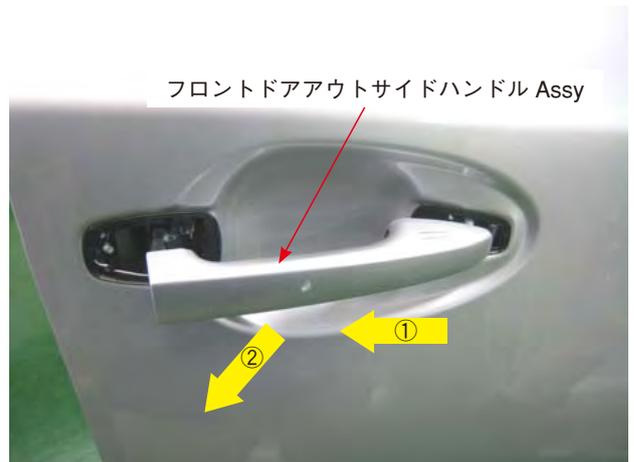
写真7

フロントドアアウトサイドハンドルAssyを車両後方(写真7黄色矢印)へ引き、取外します。

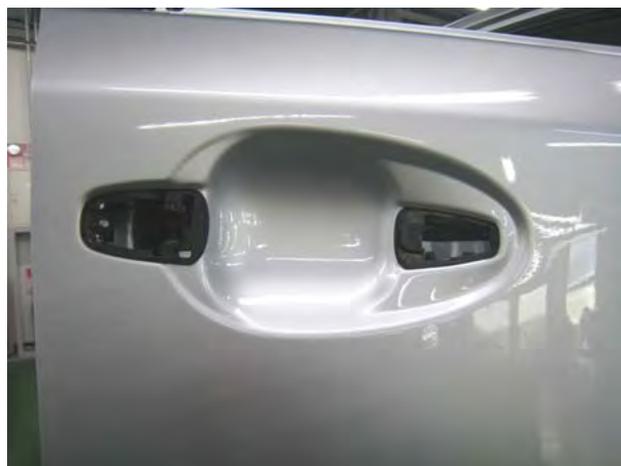
写真8

フロントドアアウトサイドハンドルAssy取外し状態。(写真8)

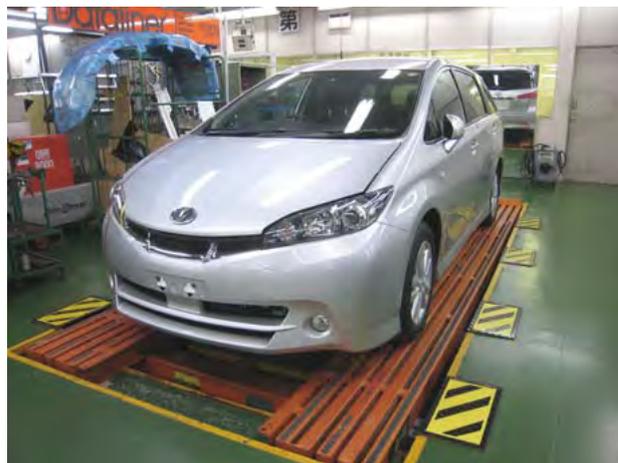
写真1

トヨタ ウィッシュ (ZGE20W)フロントフェンダの取付構造に特徴および留意点が見られましたので紹介します。(写真1)

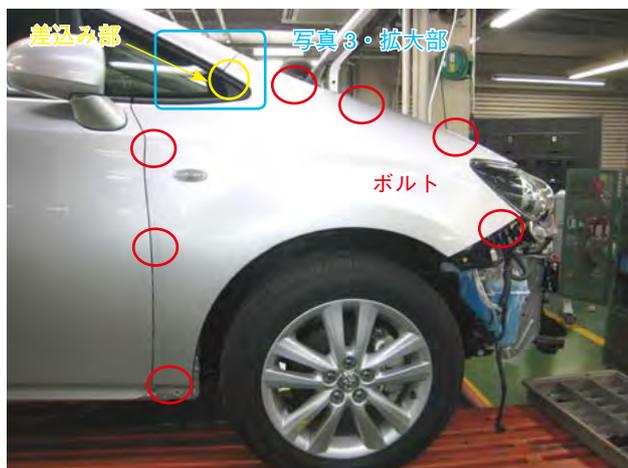
写真2

フロントフェンダは、ボルト7本と差込みで取付けられています。差込み部(フロントサイドフィックスウインド周辺)は、ボデー側に取付いたクリップ(樹脂製)の溝にフロントフェンダの切欠き部が差込まれて取付いています。このクリップ位置はフロントサイドフィックスウインドの裏側に隠れているため、外観からは確認できません。(写真2、3)

1. フロントフェンダ取付けボルト7本を外します。  
(写真2赤丸)
2. フロントフェンダ後端部を外側に開き(写真4赤字①)、フロントピラーにあるフロントフェンダ取付けブラケット(写真4破線○部)を回避させます。
3. フロントフェンダを前方向(12時)にスライド(写真4赤字②)させ、差込み部のクリップから切欠き部を外します。

1. フロントフェンダ後端部を外側に開き(写真5赤字①)、フロントピラーにあるフロントフェンダ取付けブラケット(写真5破線○部)を回避させます。
2. フロントフェンダを後方向(6時)にスライド(写真5赤字②)させ、差込み部のクリップに切欠き部を差込みます。
3. 取付けボルト7本でフロントフェンダを固定します。(写真2赤○)

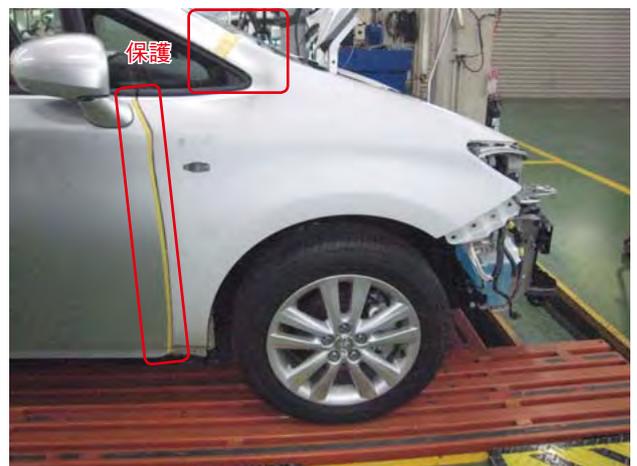
写真6

フロントフェンダ切欠き部の差込み作業は、フロントサイドフィックスウインドに差込みクリップが隠れているので、差込みクリップの位置をよく確認すると共に、周辺パネル(ボンネット、フロントピラー、フロントドア)に傷を付けないよう注意して作業を行います。(写真6)

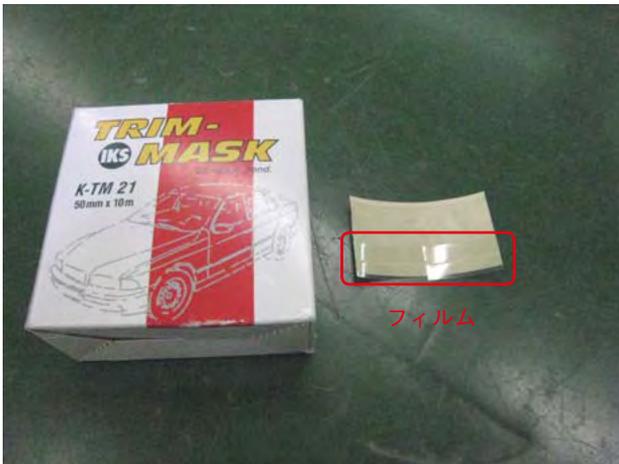
写真7

フロントフェンダ切欠き部の差込み作業はフロントピラーに傷がつきやすいので、フィルム状のシートがついたテープ(通称名:トリムテープ…塗装作業で使用する)などを使用すると傷つき防止効果があります。(写真7、8)

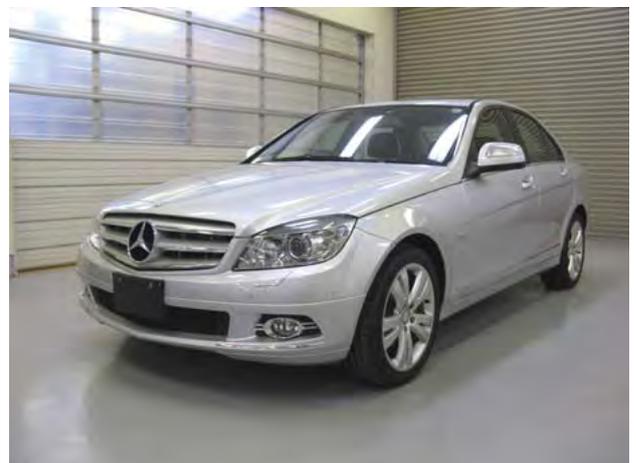
写真1

メルセデスベンツ C200の車体番号位置およびカープレート位置について紹介します。(写真1)

車体番号は、①フロントガラス左下 ②運転席側シート下 ③リヤリッドのライセンスプレートマウンティング中央の3箇所にあります。

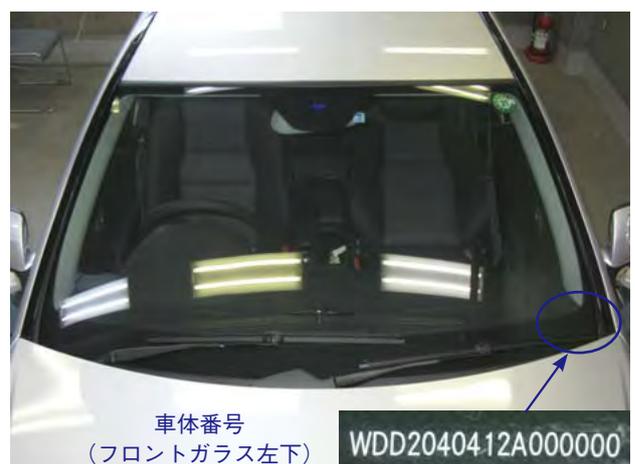
写真2

①フロントガラス左下(写真2)

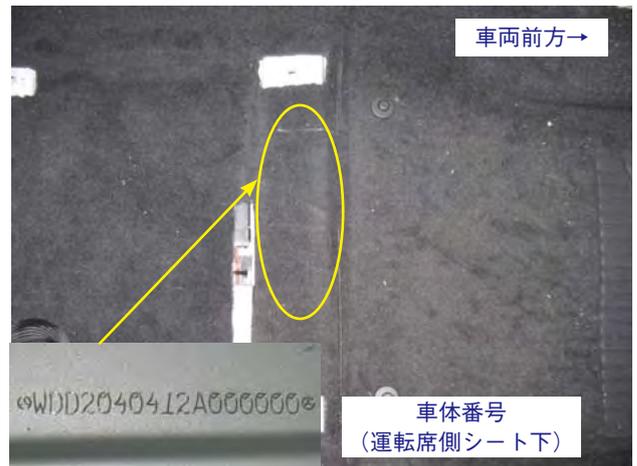
写真3

## ②運転席側シート下(写真3)

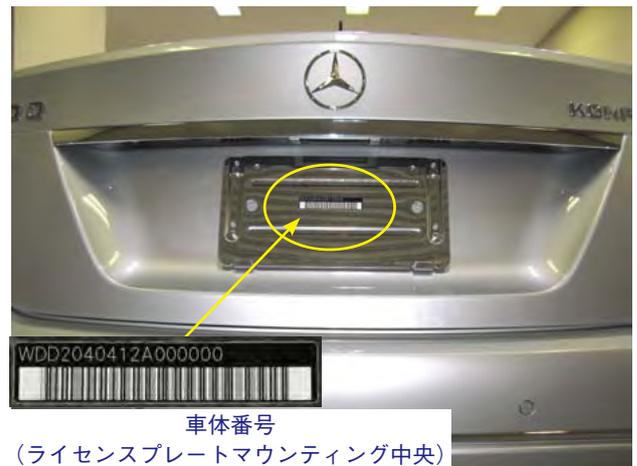
写真4

## ③リヤリッドのライセンスプレートマウンティング中央(写真4)

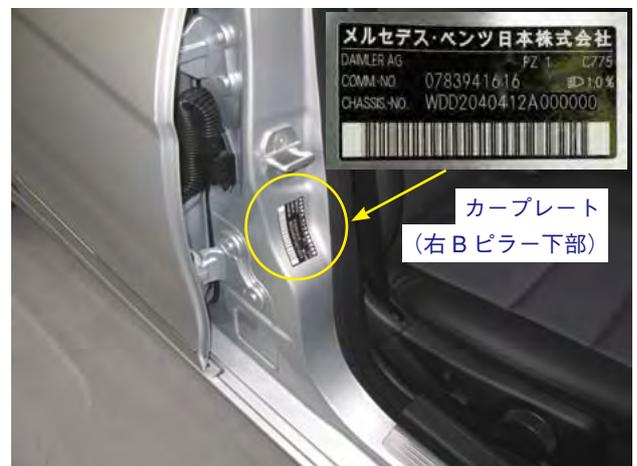
写真5

カープレートには、車体番号、カラーナンバ、車両発注年などが記載されています。(写真5)

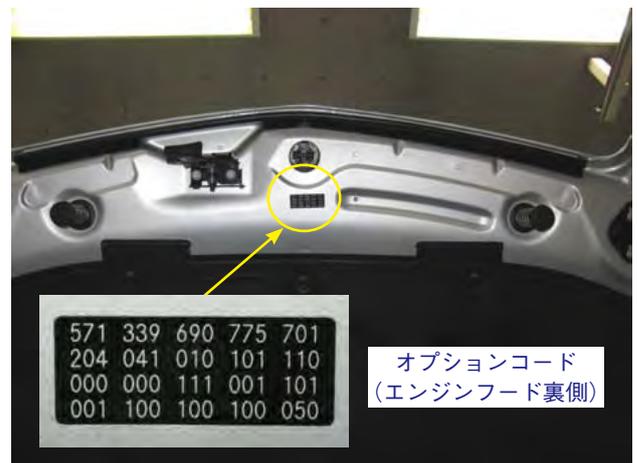
写真6

オプションコードは、エンジンフード裏側にあります。(写真6)

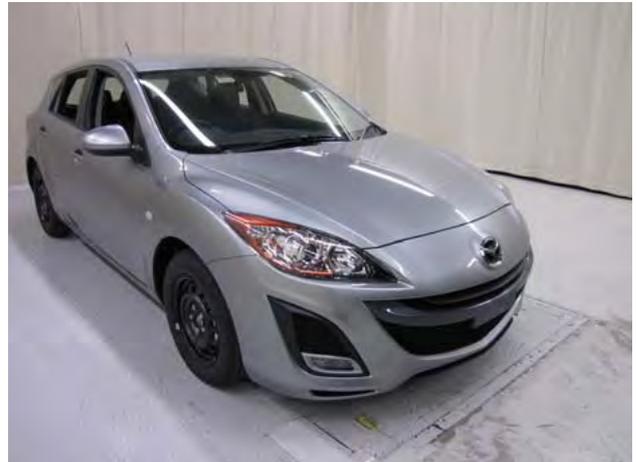
写真1

マツダ アクセラ(BL5FW)の左右プリテンショナベルトB（以下、運転席シートベルト、助手席シートベルト）取替時の取外し部品について紹介します。（写真1）

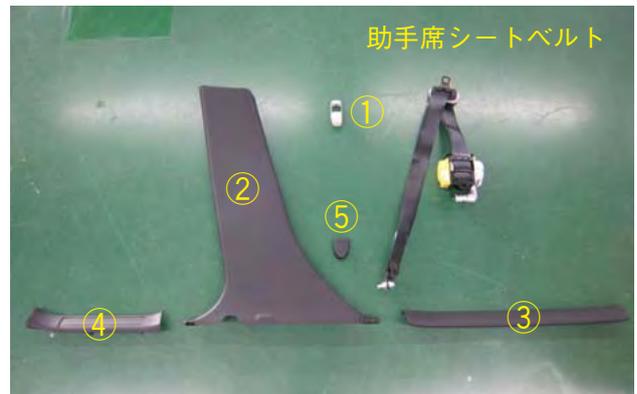
写真2

助手席シートベルトの取外しには以下の部品の取外しが必要です。（写真2）

- ①アンカカバー
- ②ロワBピラートリム
- ③フロントスカーフプレート
- ④リヤスカーフプレート
- ⑤アンカカバー

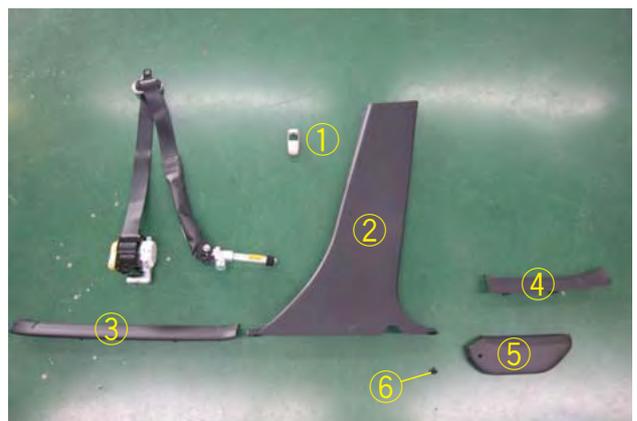
写真3

運転席シートベルトの取外しには以下の部品の取外しが必要です。（写真3）

- ①アンカカバー
- ②ロワBピラートリム
- ③フロントスカーフプレート
- ④リヤスカーフプレート
- ⑤ホールカバー
- ⑥ファスナ

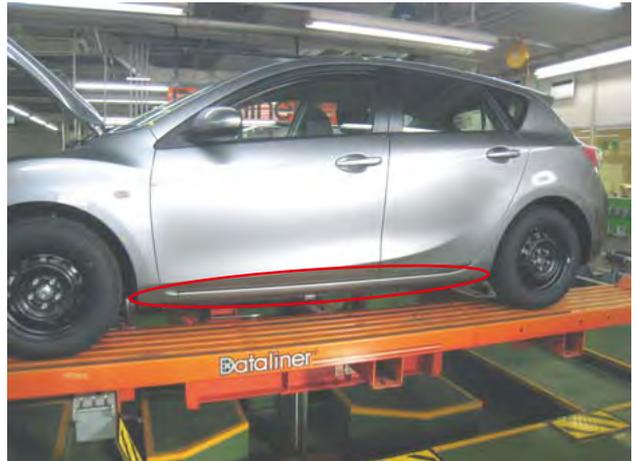
写真1

サイドシルパネル下部(写真1赤○部)にはホールカバーが取り付けられています。(片側10箇所)

側面衝突時や縁石乗上げ時など、サイドシルパネルが変形し、ホールカバーが損傷する恐れがあります。

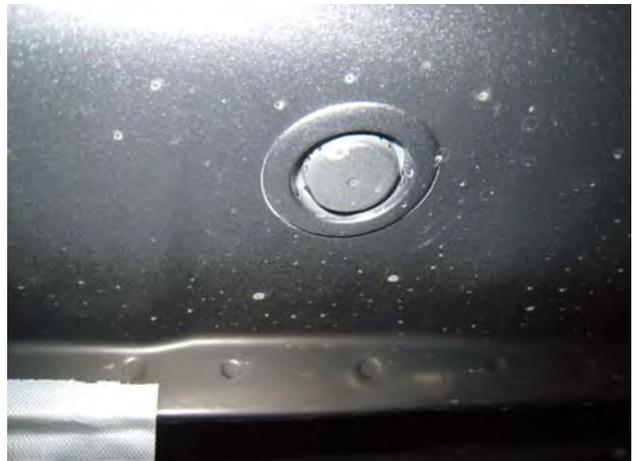
写真2

このホールカバーは新車時には塗装されているため、取替えた場合には塗装する必要があります。(写真2)
