先進安全技術のエーミング作業について 【ミラ トコット LA560S 系】

フォルクスワーゲン ポロ(AWCHZ)の フロントバンパについて

BMW 523d 〈G30〉 (JC20)の フロント構造について

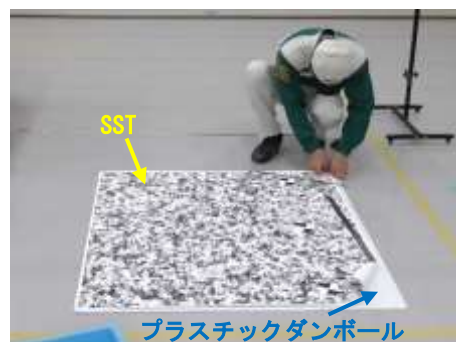
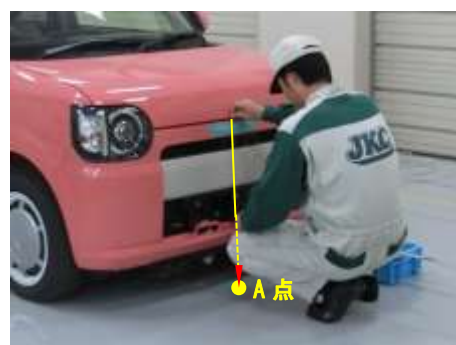
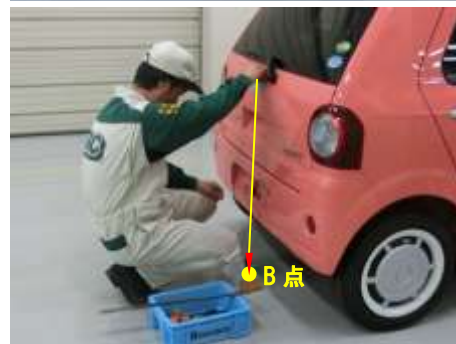
- 車両前後の TOCOT およびダイハツエンブレムの中心から、先端のとがったおもりを付けたひもを垂らし、路面に A、B 点をマーキングする

おもりによる位置精度=±10.0mm

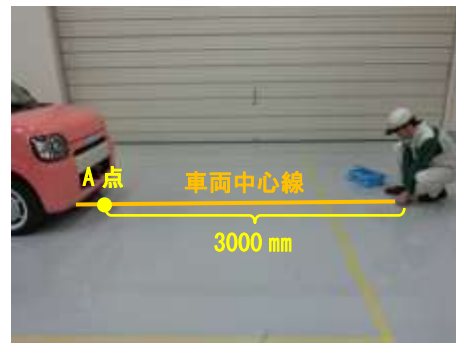
- b. B 点にひもをガムテープなどで固定し、A 点を通る車両前方 3000mm の地点に固定する

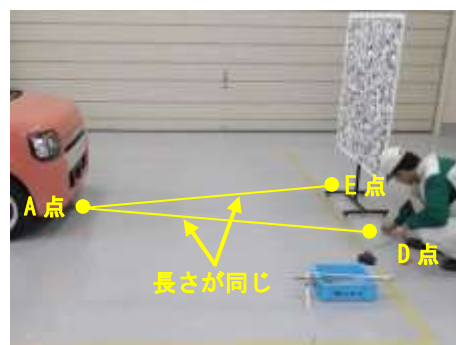
- e. ターゲット模様 of 左右それぞれの端から先のとがったおもりを垂らし、地面との設置点 (D、E) をマーキングし、AD と AE の長さが一致していることを確認する
長さが一致していない場合は、一致するよう設置位置を調整する

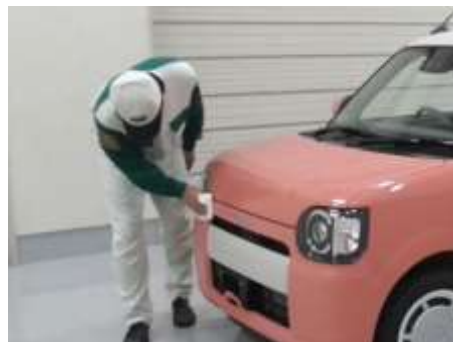
- a. タイヤの空気圧を正規に調整する
- b. 車両内の荷物を降ろす（調整中は人が乗り込んでいない状態で実施すること）
- c. ウルトラソニックセンサ No.1（フロントソナー）表面を清掃する{ウルトラソニックセンサ No.1（フロントソナー）自身が汚れている場合、ソナー検査を開始できない}
- d. シフトレンジを「D」にして、機能停止コード 15E が点灯していないことを確認する

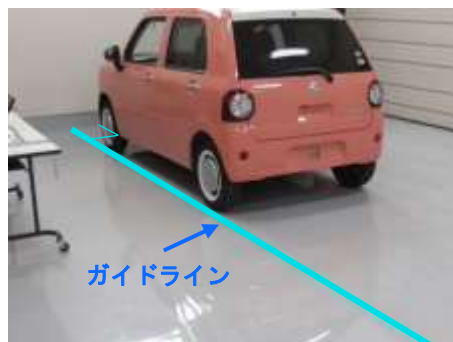
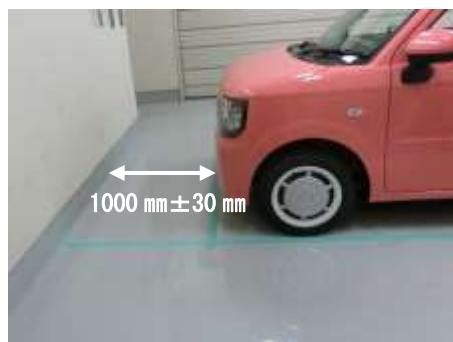
- a. ターゲットが、地面に対して鉛直方向に設置されていることを確認する
- b. ターゲットから垂直方向にガイドラインを設定し、車両左側前後輪をガイドラインに合わせる
- c. 写真のようにターゲットから 1000±30mm の距離に車両を停車させる

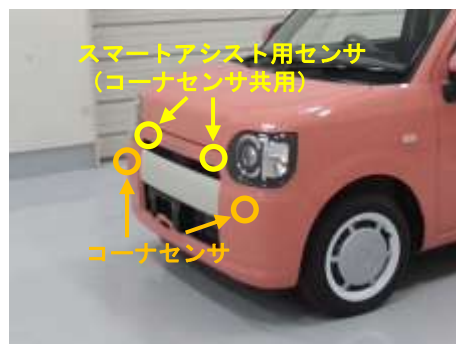
フロントバンパカバーには 4 つの超音波センサー No.1 が装着されています

ソナー機能検査作業（フロント）は車両中心側 2 か所のスマートアシスト用センサーの機能検査になります

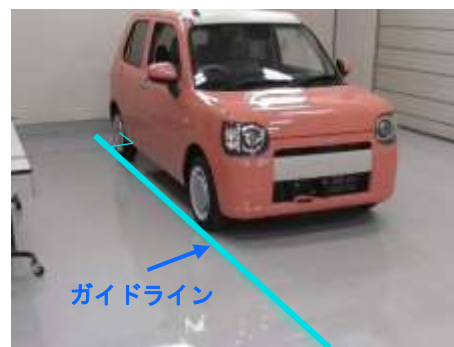
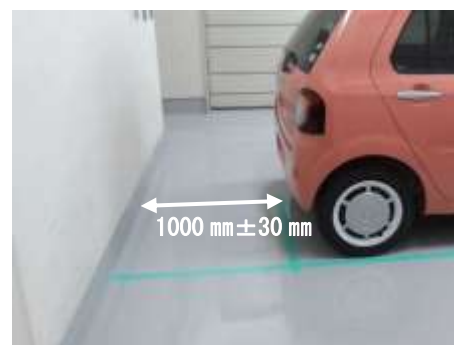
- a. ターゲットが、地面に対して鉛直方向に設置されていることを確認する
- b. ターゲットから垂直方向にガイドラインを設定し、車両右側前後輪をガイドラインに合わせる
- c. 写真のようにターゲットから $1000\pm 30\text{mm}$ の距離に車両を停車させる

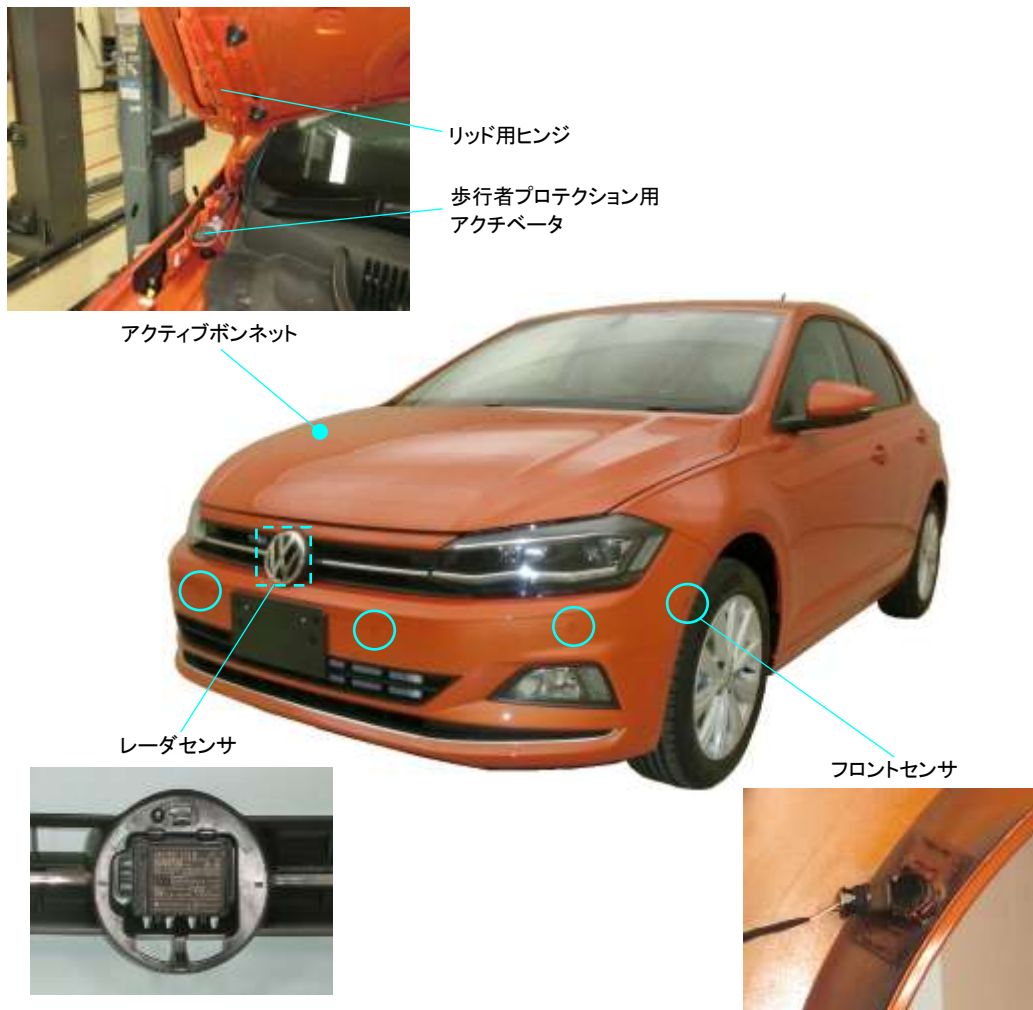
TSI Comfortline または TSI Highline にオプション設定のセーフティパッケージを装備した車両にはパークディスタンスコントロール（フロントセンサ）が取付けられています。

プリクラッシュブレーキシステム Front Assist は全グレードに標準装備されています。アダプティブクルーズコントロール”ACC”は、TSI Highline に標準装備、TSI Comfortline にオプション設定されており、クルーズコントロールにレーダセンサを組合わせたシステムを採用しています。レーダセンサは、ラジエータグリルのフロント VW エンブレム裏側に、取付けられています。

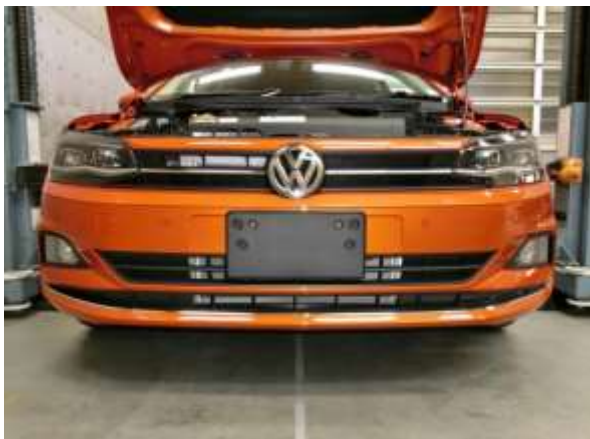
フロントバンパカバーが取り付けられた状態

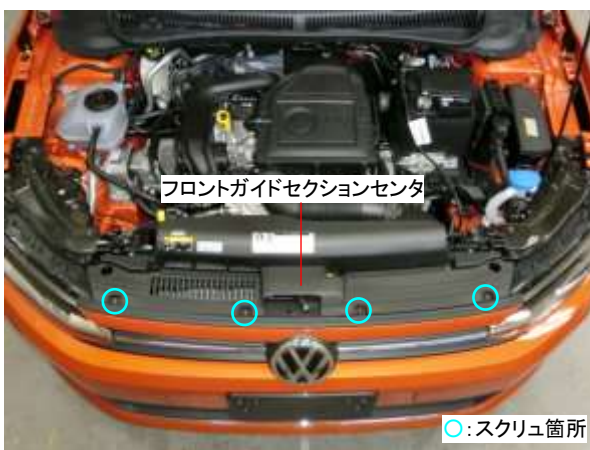
フロントバンパカバー上部は、フロントガイドセクションセンタにスクリュで取り付けられています。

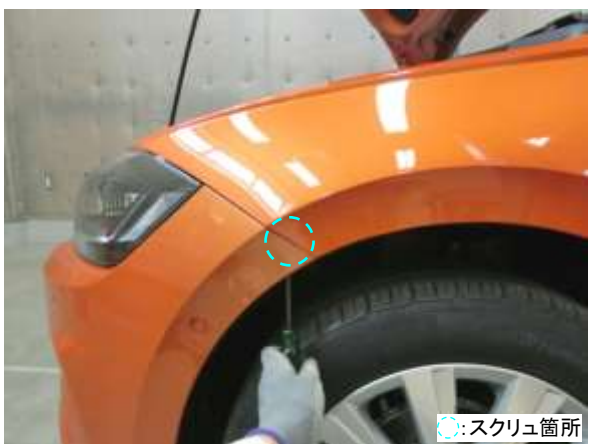
両端部はスクリュおよびツメで取付いています。スクリュを取外し、フロントバンパカバーの両端部を外側に開いてツメを外します。

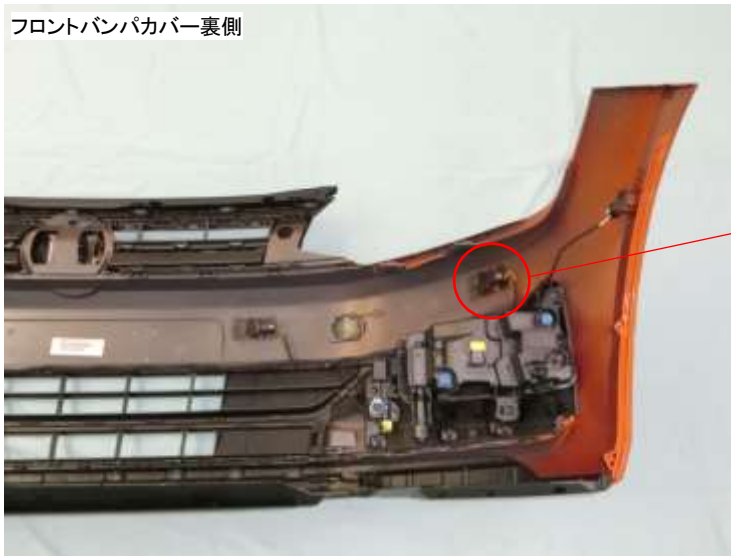
フロントバンパカバーの構成部品は、ボルト、ツメおよびスクリュ等で取付けられています。各種フロントセンサブラケットは溶着されています。

フロントセンサブラケットの取付けイメージ

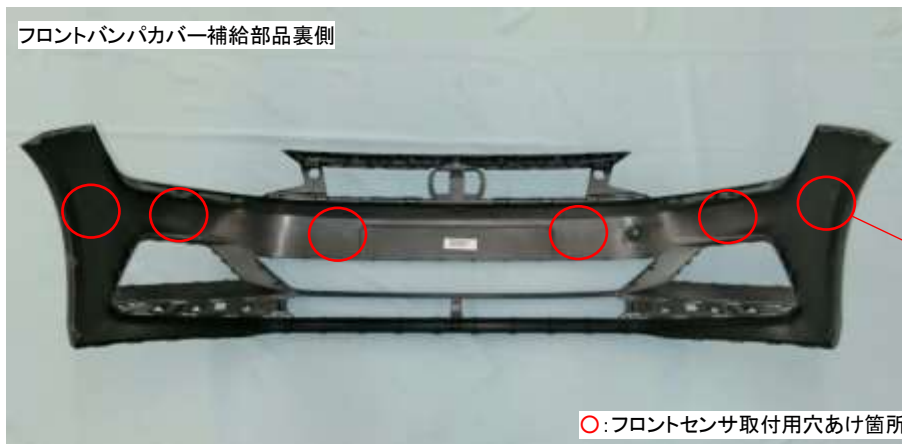
フロントセンサ取付穴をあけます。フロントバンパカバー裏側には、フロントセンサ取付用の穴あけ位置の印があります。

ドリルで下穴をあけます。

フロントバンパカバーの内側から穴あけ用の SST をセットします。

工具を使用してボルトヘッドを回転させることにより、パンチ用のアタッチメントがフロントバンパカバーを貫通します。

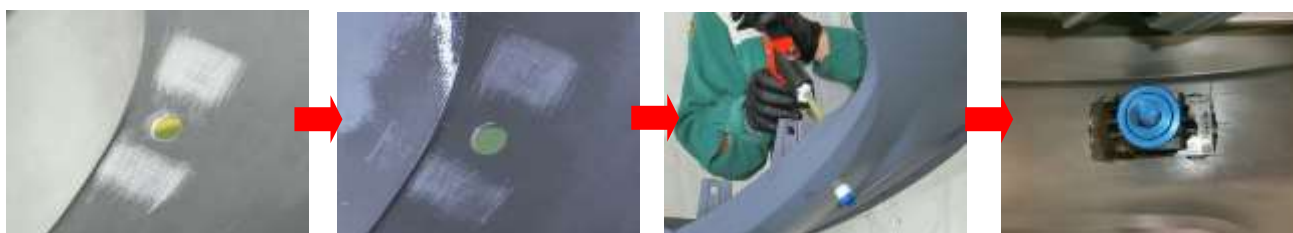
フロントパーキングセンサブラケットセンタおよびフロントパーキングセンサブラケットを取付ける際は、SSTを使用して接着剤で取付けます。

ペーパーヤスリ等で足付けして、クリーナで清掃します。ブラケット側も同様に行います。

プライマを塗布します。ブラケット側も同様に行います。

SSTを使用してブラケットを仮付けして、隙間から接着剤をバンパ側に塗布します。

SSTで固定して約30分間硬化させます。

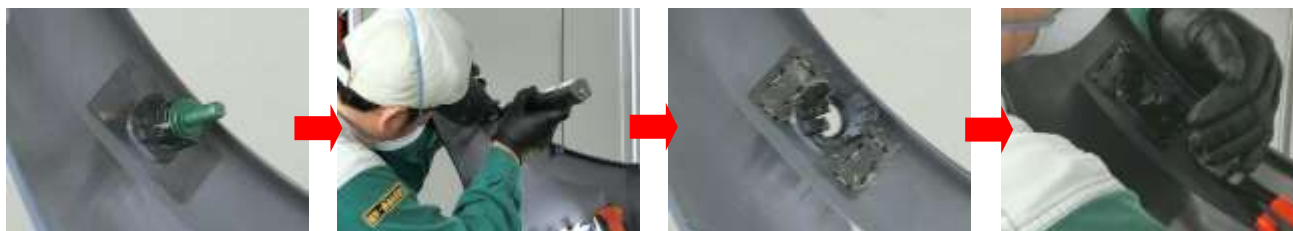
フロントパーキングセンサブラケットパークアシスト用サイドを取付ける際は、SSTを使用して溶着で取付けます。

SSTでブラケットを固定します。

SST (VAS6872)を使用して10秒程度保持して、ブラケットをバンパに溶着します。

8カ所溶着を行います。

ニッパでカットします。

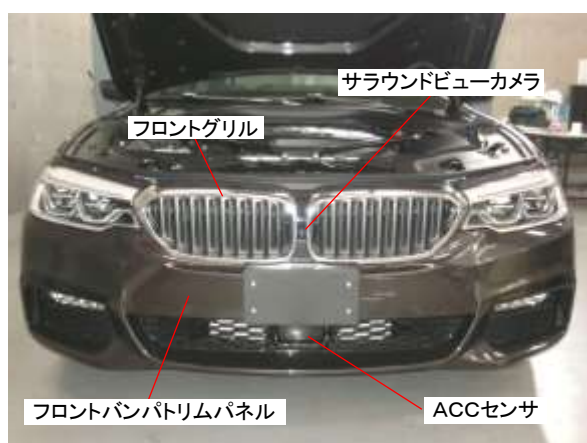
フロントバンパ上側にフロントグリルが配置され、その中央にサラウンドビューカメラが取付けられています。フロントバンパトリムパネルを取外す際には、両側フロントグリルの脱着を伴います。更に、サラウンドビューカメラを取替えた場合は、ワークショップシステムを使用したコントロールユニットのプログラミング/コーディングが必要となります。

ACCセンサは、フロントバンパ下寄りのフロントバンパキャリアとフロントロアバンパキャリアの間に配置されています。取外し作業は、フロントバンパトリムパネルを取外した状態で行います。また、ACCセンサを取外した場合は、ACC調整ユニット一式とBMW診断システムを使用した調整が必要となります。

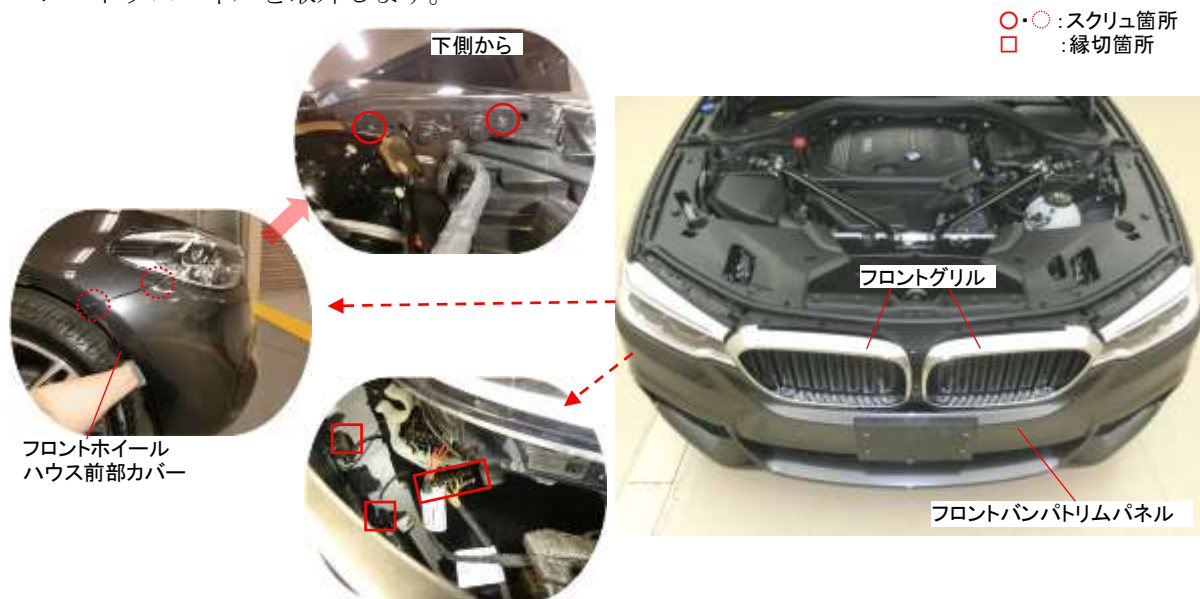
まず、フロントグリルを取外します。フロントバンパトリムパネル両端部のスクリュをを外すため、フロントホイールハウス前部カバーの一部を外します。車両右側でハーネスを縁切って、フロントバンパトリムパネルを取外します。

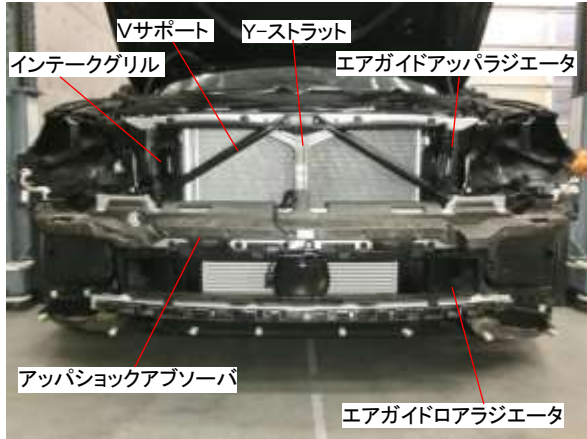
ヘッドライトLEDAHL取外し状態

フロントバンパキャリア左側のボルトを取外す際には、補助クーラントポンプを縁切り、作業スペースを確保します。

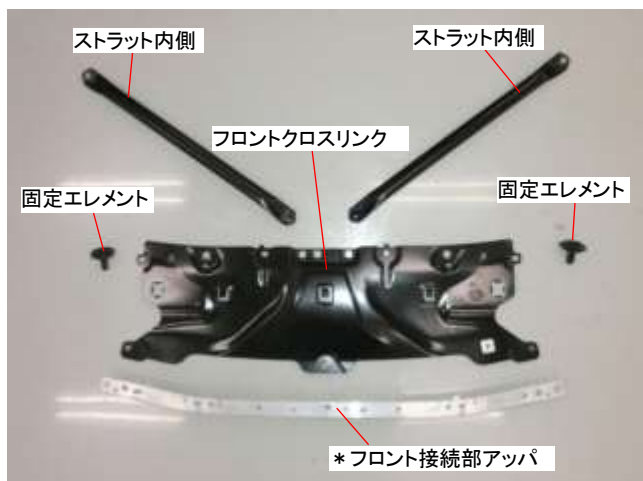
コンデンサ、ラジエータ上部に配置されるフロントクロスリンクを取外す際は、両側のストラット内側、フロント接続部アッパおよびボーデンケーブルの切離しを伴います。ラジエータ後部のフロントパネルサポートはリヤ接続部アッパからエンジンキャリア（サイドメンバ）上面に配置され、ボルトで取付けられています。右側のボルトを取外す際にはインテークマフラの取外しを伴います。また、左右のホルダヘッドライトはリヤ接続部アッパに取付けられており、リヤ接続部アッパと一体または単独で取外すことが出来ます。

- ①ホルダサポートフロントパネル
- ②フロントパネルサポート
- ③インテークマフラ
- ④リヤ接続部アッパ
- ⑤ロック
- ⑥コネクタホルダ
- ⑦ロックカバー
- ⑧ホルダヘッドライト
- ⑨ホーン(高音域)
- ⑩ホーン(低音域)

フロントバンパキャリアまで取外した状態でのフロントパネル周りの構成部品には、鋼板とアルミニウム合金が併用されており、それぞれボルトで取付けられています。

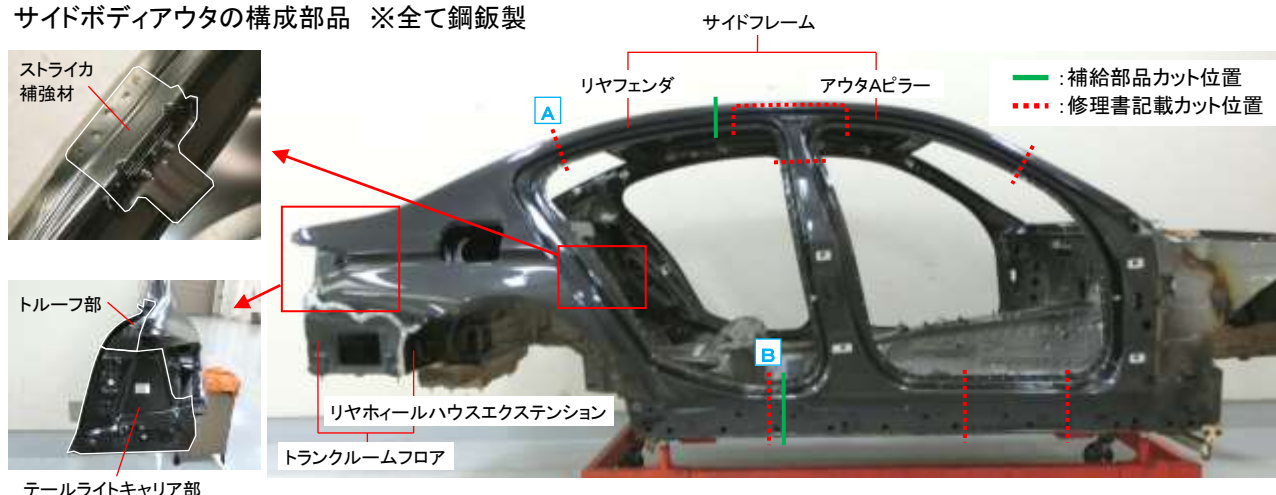
サイドボディアウトの構成部品 ※全て鋼鉄製

- ・リヤフェンダには、ストライカ補強材、トルーフ部、テールライトキャリア部が取付けられた状態で補給されます。各部品の単品補給は設定されていません。
- ・リヤフェンダを取替える際の各カット位置には、補強プレートが部品設定されています。
- ・リヤフェンダ上部 (写真A部) は、ボディに C ピラー補強プレートを入れた後に補給部品を取付けて突合わせ溶接します。リヤフェンダ下部 (写真B部) は、ドアシル補強プレートの全面に接着剤を塗布してボディに入れた後に補給部品を取付けて、板金パテで仕上げます。

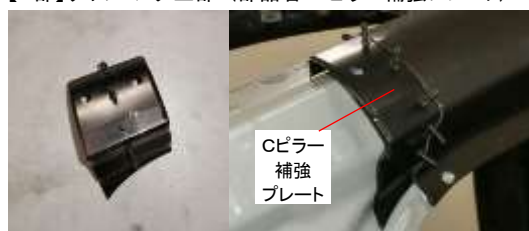
【A部】リヤフェンダ上部 (部品名:Cピラー補強プレート)

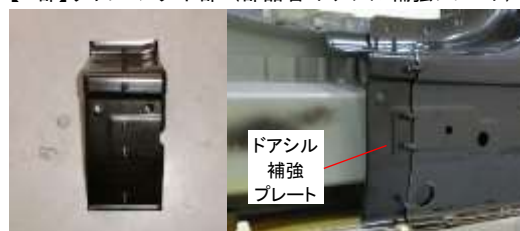
【B部】リヤフェンダ下部 (部品名:ドアシル補強プレート)

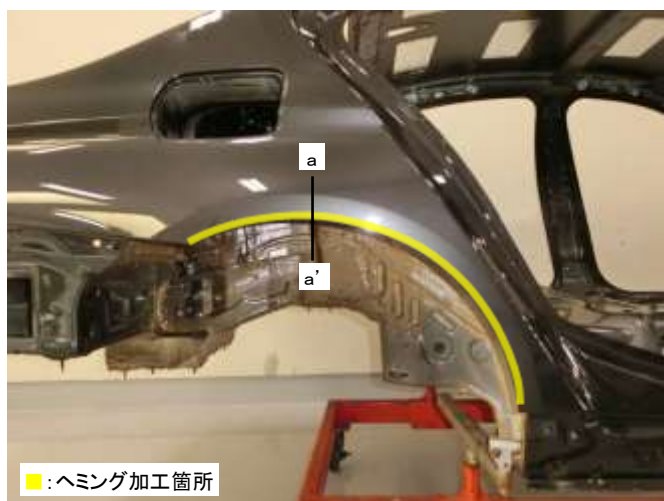
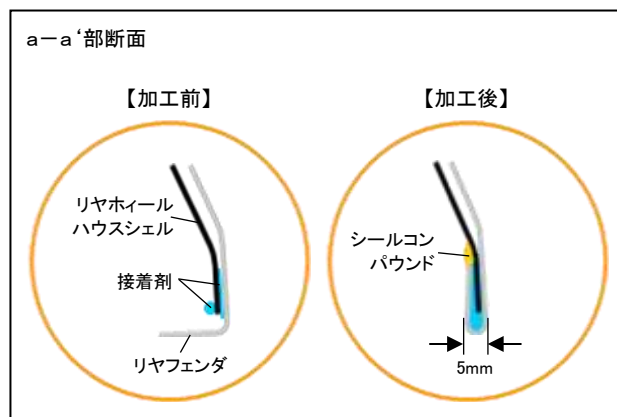
- ・リヤフェンダのホイールアーチ部（写真■部）はヘミング加工が施されています。補給部品をボディに取付けてホイールアーチ部を内側に折曲げます。折曲げた箇所に亀裂が生じることがあるため、パネルを鋭角に曲げない様に注意が必要です。

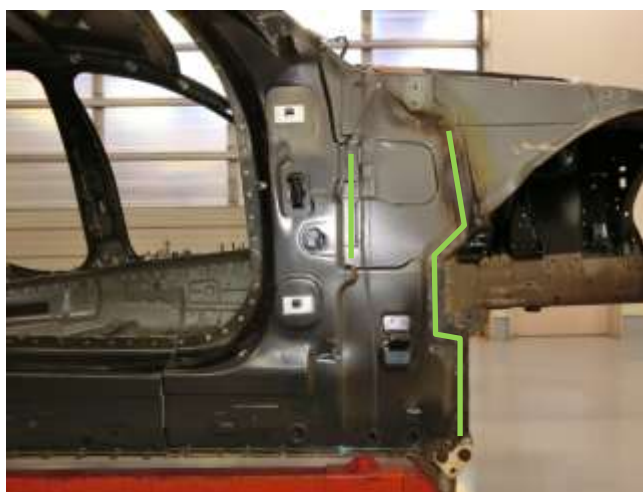
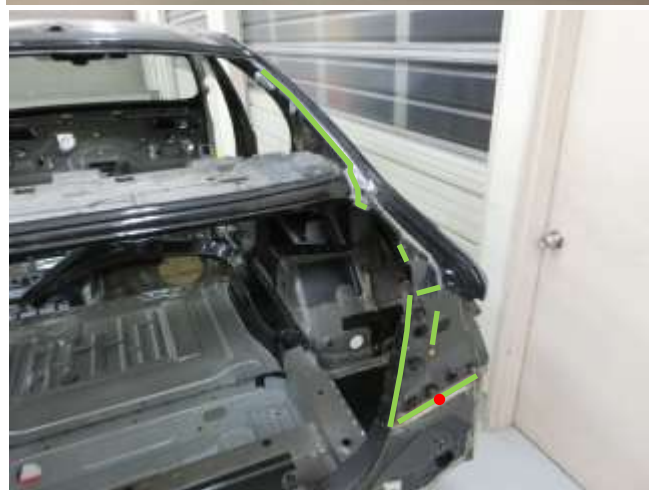
- ・以下写真に掲載している箇所について、新車時は溶接で取付けられていますが、パネル取替時の取付作業はブラインドリベットを使用します。
- ・リベットで取付けた部位に対しては電磁両立性を確保するため、修理書の指示に沿って EMC ボルトを取付けます。

— :リベット箇所
● :EMC ボルト箇所

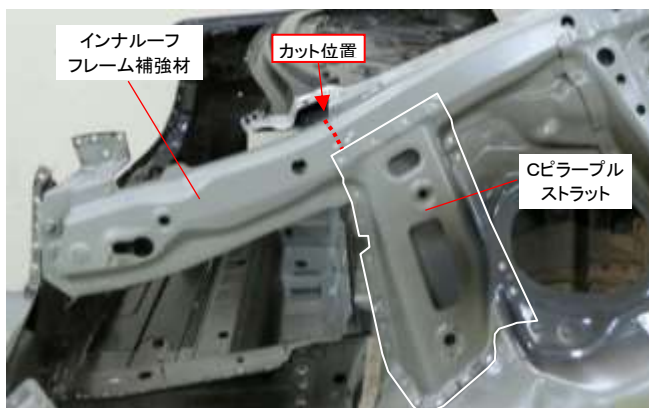
- ・リヤホイールハウスシェル取替について、修理書では全体取替（前端一部カット）およびアウト側カット取替の二種類の作業が記載されています。
- ・全体取替作業を行う場合は、C ピラー補強材、C ピラープルストラットの取外しが必要です。
- ・アウト側をカットして取替える場合、取付作業はボディ側に残っているパネルと新部品を 20mm 重ねて、ブラインドリベットで取付けます。
- ・インナルーフレーム補強材の取替作業について、修理書ではカット取替が記載されています。カット位置が C ピラープルストラットの内側にあるため、C ピラープルストラットを取外します。また、カット位置の内側には補強プレートを入れる必要があります。補強プレートは、新部品の余った部分から製作します。

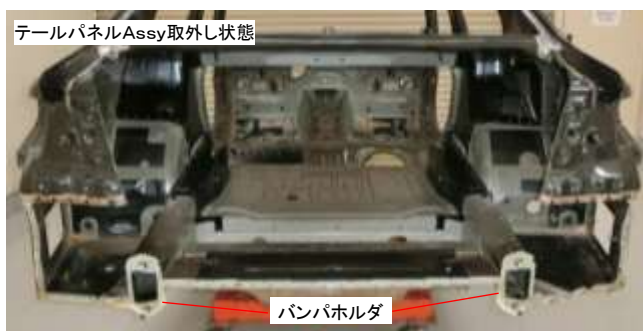
テールパネル、ランプハウジングの構成部品 ※全て鋼板製

- ・テールパネルは、アウトパネル部（部品名：テールパネルアウトシェル）が単品で補給され、テールパネルアウトシェルとインナパネル部の一体補給もあります（部品名：テールパネル Assy）。
- ・テールパネル取替について、修理書ではテールパネルアウトシェル取替とテールパネル Assy 取替の二種類の作業が記載されています。
- ・テールパネルアウトシェルのみを取替える場合は、リヤフェンダ（テールライトキャリア部）下端から 23mm 下方でテールパネルアウトシェルをカットして部品を取外し、補給部品をボディ側カット位置に対し 15～20mm 重ねてブラインドリベットで取付けます。
- ・テールパネル Assy を取替える際は、両側のオープニングツールコンソールを取外す必要があります。
- ・オープニングツールコンソール上部（左下写真 A 部）の取付作業について、修理書ではリヤフェンダを取替える際はブラインドリベットでの着作業が指示されています。
- ・以下写真に掲載している箇所について、新車時は溶接で取付けられていますが、パネル取替時の取付作業はブラインドリベットを使用します。
- ・リベットで取付けた部位に対しては電磁両立性を確保するため、修理書の指示に沿って EMC ボルトを取付けます。

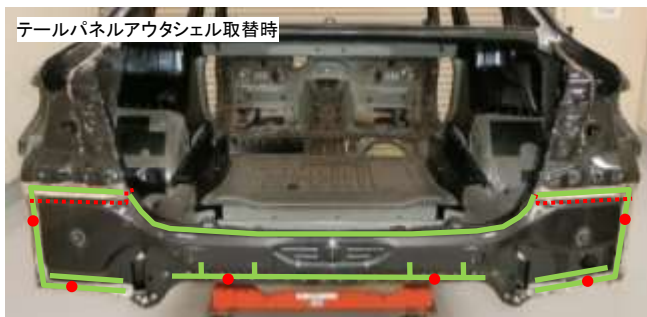
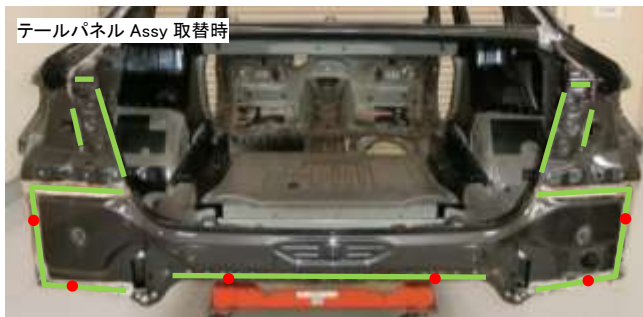
テールパネル取替作業 — :リベット箇所 ●:EMC ボルト箇所:修理書記載カット位置

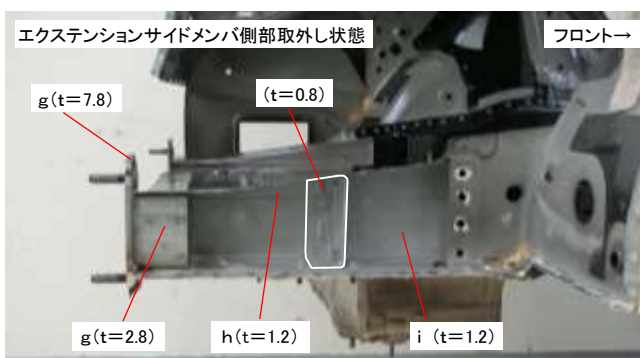
リヤサイドメンバの構成部品

記号	部品名	補給	記号	部品名	補給
a	リヤトランクルームフロア	○	i	エクステンションロアサイドメンバ部	×
b	リヤトランクルームクロスメンバ	○	j	リヤサイドメンバ部	×
c	トランクルームパン	○	k	リヤクロスメンバ部	×
d	トランクルームトレイ	○	l	フロントクロスメンバ部	×
e	補強部トランクライニング	○	m	エクステンションサイドメンバ側部	○
f	フロントトランクルームフロア	○	n	クロージングプレートフロント部	×
g	パンパホルダ	○	o	リヤホイールハウスエクステンション	○
h	エクステンションアッパサイドメンバ	○	p	トランクルームフロア部	×

- ・リヤサイドメンバ前部（リヤサイドメンバ部 (j)、クロージングプレートフロント部 (n)）には、アルミニウム合金が使用されています。
- ・エクステンションアッパサイドメンバ (h) には、テーラードブランク（差厚鋼板）が採用されており、板厚が前部（1.5mm）より後部（1.3mm）の方が薄くなっています。

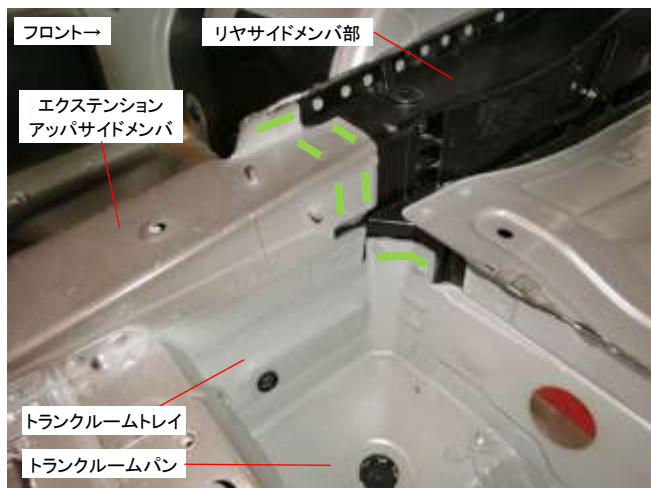
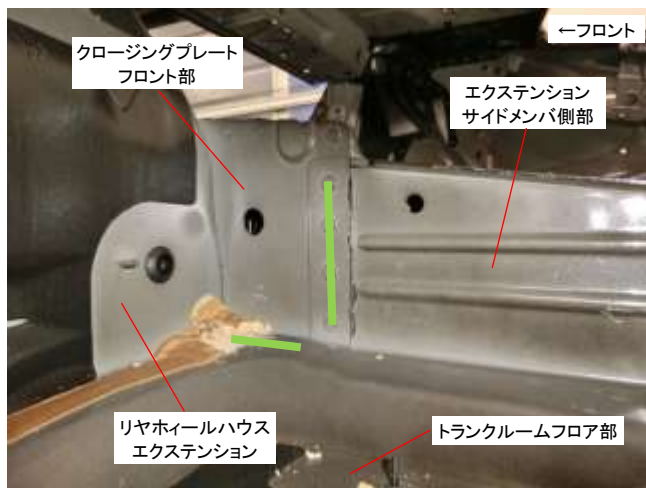
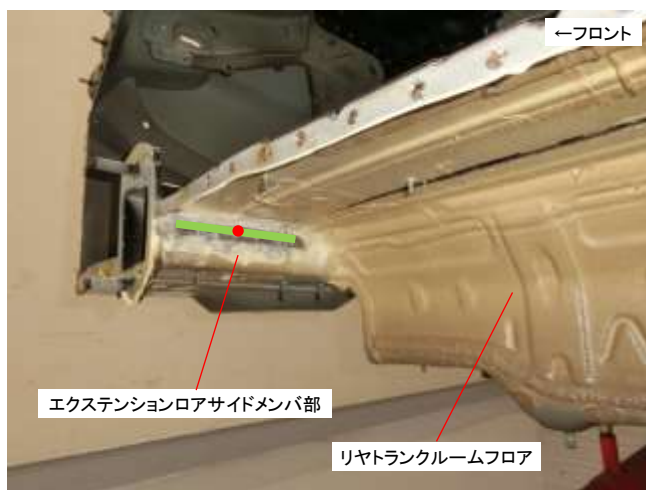
- ・以下写真に掲載している箇所について、新車時は溶接、セルフタッピングスクリュまたは押抜きリベットで取付いていますが、パネル取替時の取付作業はブラインドリベットを使用します。
- ・右下写真の、リヤトランクルームフロア～エクステンションロアサイドメンバ部の接合について、修理書ではリヤトランクルームフロアのみを取替える場合はブラインドリベットでの取付けおよび EMC ボルトの取付け、両パネル共に取替える場合は溶接での取付作業が指示されています。

— :リベット箇所
● :EMC ボルト箇所

※上記箇所は、リヤトランクルームフロアのみを取替える際はブラインドリベットおよび EMC ボルト、リヤトランクルームフロアとエクステンションロアサイドメンバ部を共に取替える場合は溶着

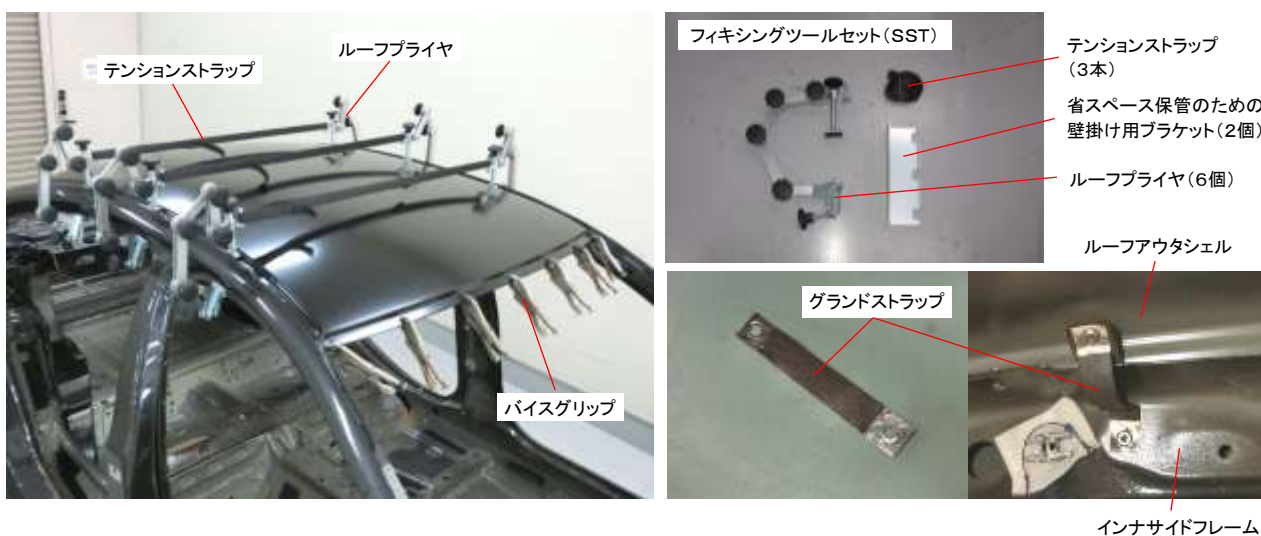
- ・取付作業は指定の接着剤でルーフアウトシェルの全周を接着します。接着剤塗布後、硬化するまでの間はフィキシングツールセットおよびバイスグリップでルーフアウトシェルを固定します。
- ・グラウンドストラップを、新車時に取付けられていた箇所にブラインドリベットで取付けます。
